UNIVERSIDAD TÉCNICA DE AMBATO
FACULTAD DE INGENIERÍA CIVIL Y MECÁNICA
CARRERA DE INGENIERÍA CIVIL

TRABAJO EXPERIMENTAL PREVIO A LA OBTENCIÓN DEL TÍTULO DE
INGENIERO CIVIL

IMPLEMENTACIÓN DEL PROCESO DE CONSERVACIÓN DE LA
ESTRUCTURA DE LA CAPA DE RODADURA DE LA VÍA PATATE -
PÍLLARO EN EL TRAMO KM 19+200 AL KM 23+000 DE LA PROVINCIA DE
TUNGURAHUA.

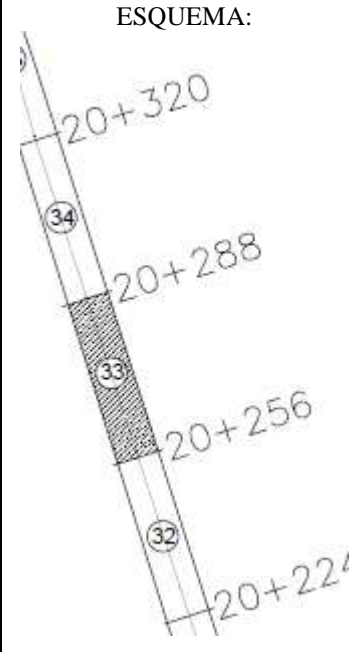
FALLAS EXISTENTES										
Falla	Severidad	Cantidades Parciales					Total	Densidad %	Valor Deducido	
9	A	24,00					24,00	9,04%	12,30	
10	M	5,40	2,80	6,90	1,60	6,35	24,65	9,28%	19,20	
1	B	0,72					0,72	0,27%	4,50	
1	M	3,60					3,60	1,36%	24,5

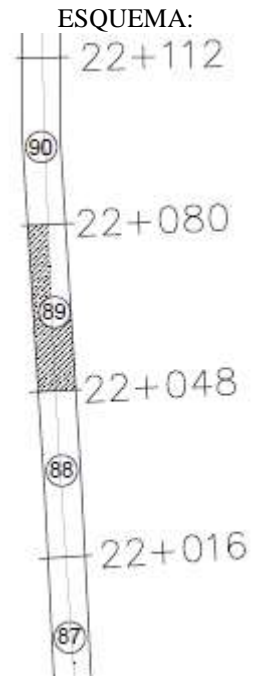
FALLAS EXISTENTES										
Falla	Severidad	Cantidades Parciales					Total	Densidad %	Valor Deducido	
1	M	1,50	6,00				7,50	2,86%	11,00	
7	M	2,30	1,70	2,90			6,90	2,63%	8,50	
10	B	3,00	1,30	0,70			5,00	1,91%	1,50	
9	M	32,00					32,00	12,20%	10

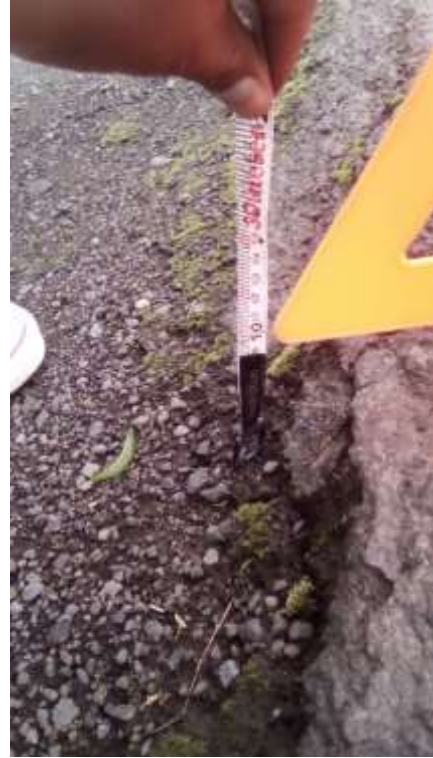
Desnivel del carril/berma
