UNIVERSIDAD TÉCNICA DE AMBATO

TRABAJO EXPERIMENTAL

“EVALUACIÓN DE LAS VÍAS URBANAS EN EL CANTÓN AMBATO DEL SECTOR COMPRENDIDO ENTRE LA AVENIDA ATAHUALPA, CALLE JULIO JARAMILLO LAURIDO, CALLE CARLOS RUBIRA INFANTE, AVENIDA LUIS ANÍBAL GRANJA”

Marzo – 2023

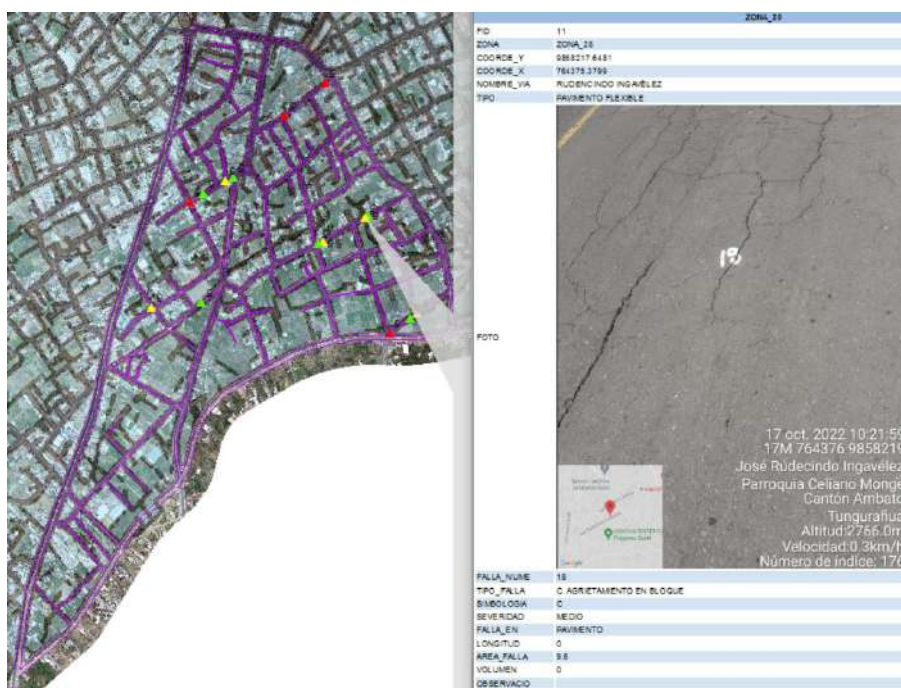
Figura N° 46: Mapa de anomalías "Zona 28" – Agrietamiento en bloque

En diferentes calles de la zona de estudio se encontraron varios grados de severidad correspondiente a la anomalía agrietamiento en bloque, se determinó 15 anomalías de este tipo, teniendo así un 40% correspondiente a 6 fallas con severidad baja, 33% correspondiente a 5 fallas con severidad media y 27% correspondiente a 4 fallas con severidad alta tal y como se indica en el Grafico 3, así mismo el área de afectación de las diferentes vías por esta anomalía es: César Maquilón 2220.80m², Luis Alberto Valencia 402.50m², Olimpo Cárdenas 75.60m², Rubén Uquillas 521.63m², Rudencindo Ingavélez 89.39m² y Teodoro Solís Morán 76.78m², teniendo un total de 3386.70m² de afectación por agrietamiento en bloque en la ‘Zona 28’ de acuerdo a la Tabla 20.

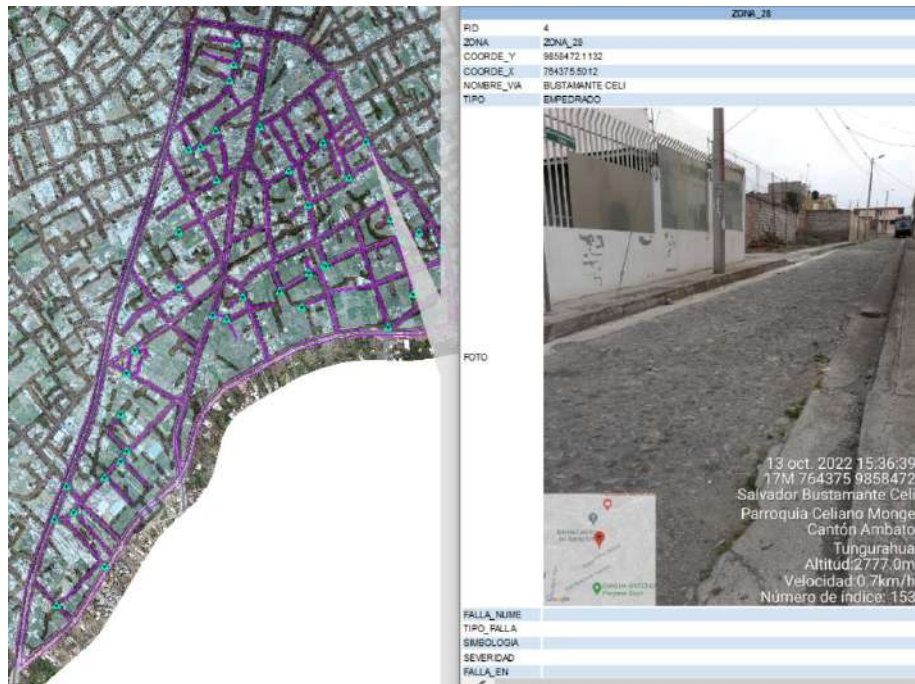
Figura N° 72: Mapa de vías empedradas y lastradas “Zona 28”

Al analizar las vías correspondientes a la “Zona 28”, se encontraron un total de 41 tramos de vías empedradas y lastradas. Debido a que el estudio de anomalías se enfoca únicamente en pavimento flexible, rígido o articulado, se procede a tomar fotografías corroborando el estado de los tramos de dichas vías y recoger datos generales con la ficha de campo para abscisado tales como longitud, ancho, ubicación, nombre y tipo de vía.
