**UNIVERSIDAD TÉCNICA DE AMBATO FACULTAD DE INGENIERÍA
CIVIL Y MECÁNICA**

**“EVALUACIÓN DE LAS VÍAS URBANAS EN EL CANTÓN AMBATO DEL
SECTOR COMPRENDIDO ENTRE LA AV. GALO VELA ÁLVAREZ, AV.
ALBERT EINSTEIN, AV. BENJAMÍN FRANKLIN, AV. THOMAS ALVA”**

AUTOR: María Cristina Chico Alvarado

Septiembre - 2023

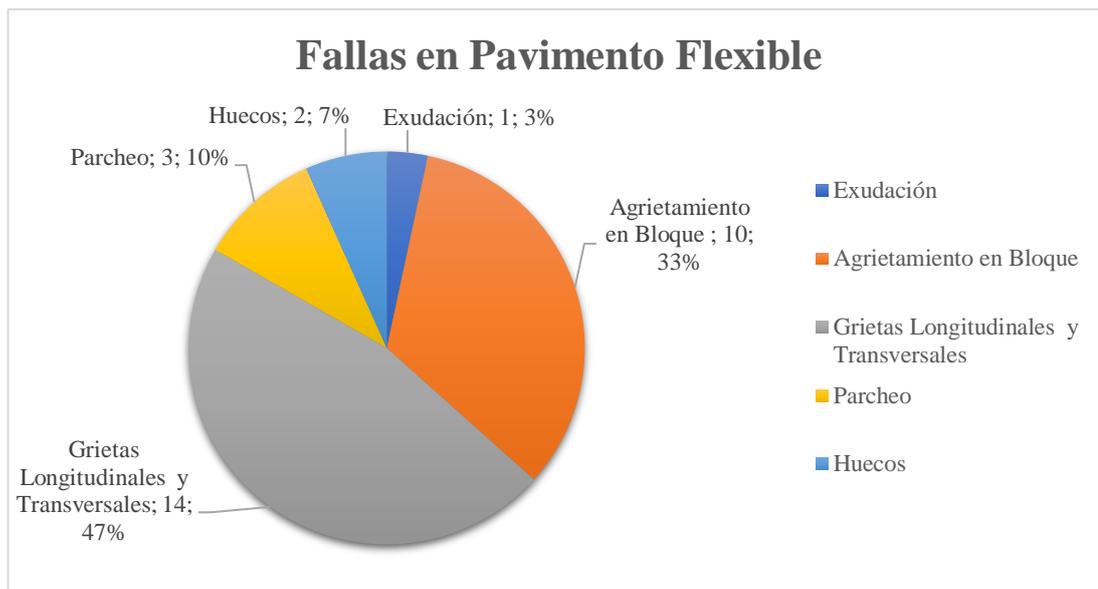
Gráfica 57 Fallas existentes en Pavimento Flexible

En la siguiente gráfica se indica los 5 tipos de fallas encontradas en la capa de rodadura, donde se ha podido evidenciar que existe un mayor número de fallas tipo Grietas longitudinales y transversales con un total del 14 fallas correspondientes a un 47%, en segundo lugar la falla tipo Agrietamiento en bloque con un total de 10 fallas correspondientes al 25%, la falla tipo parcheo con un total de 3 fallas correspondientes al 10%, la falla tipo huecos con un total de 2 fallas correspondientes al 7% y finalmente la falla tipo exudación con un total de 1 falla correspondiente al 3%.
