UNIVERSIDAD TÉCNICA DE AMBATO

**TRABAJO EXPERIMENTAL PREVIO A LA OBTENCIÓN DEL TÍTULO DE
INGENIERO CIVIL**

**“EVALUACIÓN DE LAS VÍAS URBANAS EN EL CANTÓN AMBATO DEL
SECTOR COMPRENDIDO ENTRE LAS CALLES ORIENTE, AZUAY, AV.
BOLIVARIANA, AV. VÍCTOR HUGO Y AV. LOS CHASQUIS”**

Febrero – 2024

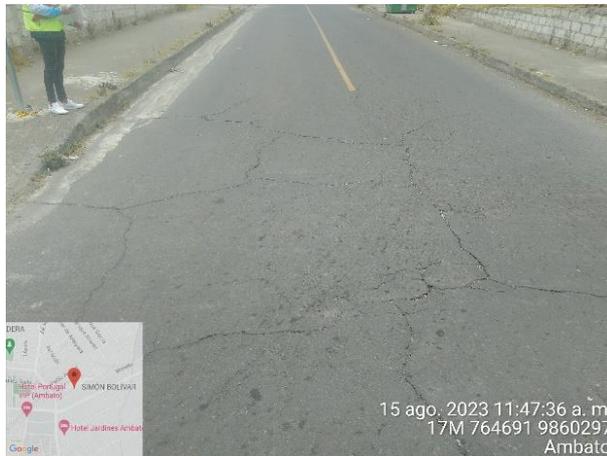
Ilustración N° 60.- Agrietamiento en bloque Huachi Loreto (Ambato, Tungurahua)

Puede ser originado por una mezcla asfáltica demasiado rígida, un espesor de pavimento inapropiado o una capacidad de soporte insuficiente en la subrasante.

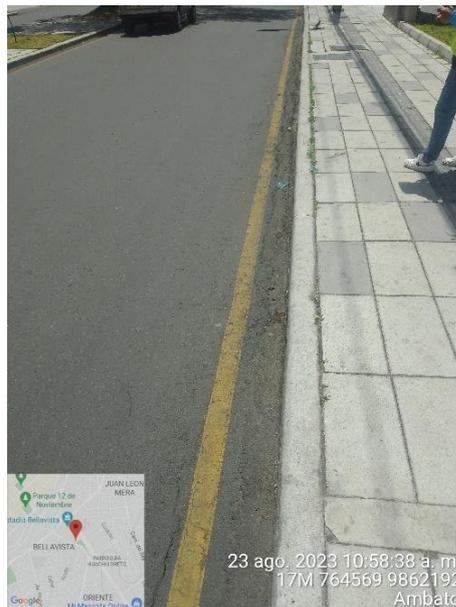
Ilustración N° 75.- Grieta de borde Huachi Loreto (Ambato, Tungurahua)

Causas: Este problema suele surgir en situaciones donde la berma carece de pavimentación, lo que resulta en la falta de contención necesaria para el pavimento.

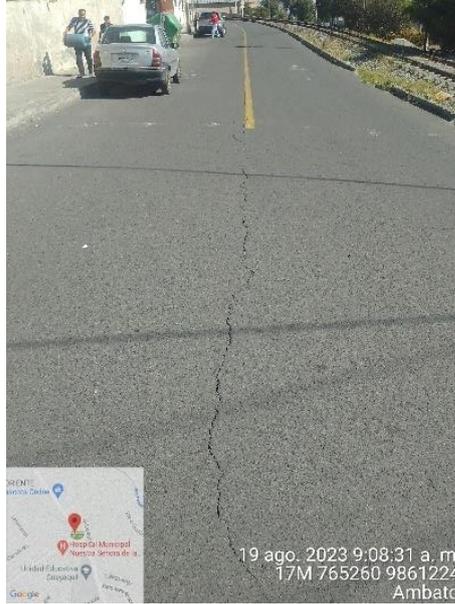
Ilustración N° 78.-Grietas longitudinales y transversales Huachi Loreto (Ambato-Tungurahua)

Causas: Estas grietas se generan en el eje de la calzada debido a un proceso constructivo deficiente, ya sea por una mezcla asfáltica demasiado rígida, una carga constante en áreas específicas (como las ruedas de los vehículos) o asentamientos en las capas inferiores, como base o subrasante, causados por compactaciones inadecuadas.

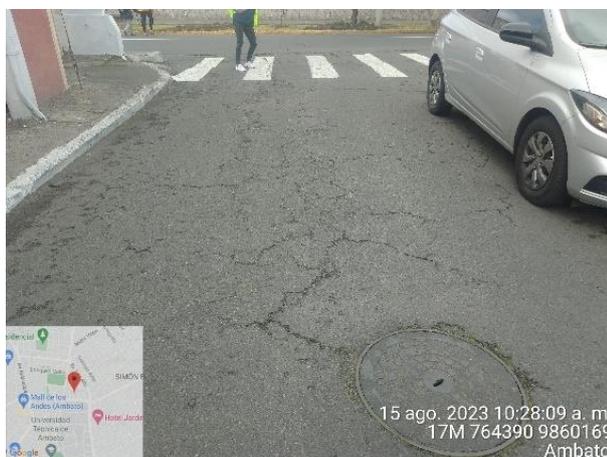
Ilustración N° 93 Piel de cocodrilo Huachi Loreto (Ambato, Tungurahua)

Se identificaron un total de 22 muestras, las cuales fueron clasificadas según la norma ASTM D6433 de Pavimentos Flexibles con el término "Piel de cocodrilo". Estas muestras se localizan en diversas calles, incluyendo Av. Los Atis, Av. Los Chasquis, Av. Víctor Hugo, Aurelio Mosquera, Batalla de Pichincha, Gertrudiz Esparza, Imbabura, Isidro Barriga, Jacinto Bejarano, José García, José Mires, Letamendi, Los Rifles, Matheu, Nueve de Octubre, Oriente. De estas muestras, se determinó que 1 presenta falla con un nivel de severidad bajo, abarcando un área de 212,5 m², lo que equivale al 0,33%. Además, se identificaron 8 fallas con nivel de severidad medio, cubriendo un área de 40979,5 m², representando el 62,75% del total, y 13 fallas con nivel de severidad alto, abarcando un área de 24116,74 m², que constituye el 36,93% del daño total. En consecuencia, el área de afectación total de esta falla, denominada "Piel de cocodrilo", asciende a 65308,74 m² según la evaluación realizada.

Causas: El deterioro puede ser atribuido a un espesor de capas inadecuado para la carga esperada, una subrasante con capacidad de soporte insuficiente, un diseño defectuoso de bombeo y/o peralte que resulta en un mal drenaje de la calzada, y finalmente, la presencia de una mezcla asfáltica excesivamente rígida.
