TRABAJO EXPERIMENTAL
PREVIO A LA OBTENCIÓN DEL TÍTULO DE INGENIERO CIVIL

“EVALUACIÓN DE LAS VÍAS URBANAS EN EL CANTÓN AMBATO DEL SECTOR COMPRENDIDO ENTRE LA AV. ALBERTH EINSTEIN, CALLE JORGE LUIS BORGES, CALLE DANTE, CALLE VALTARE, CALLE SRAUSS, CALLE BENJAMÍN FRANKLIN”

Autor: Bryan Paul Barrionuevo Ruiz

Febrero – 2024

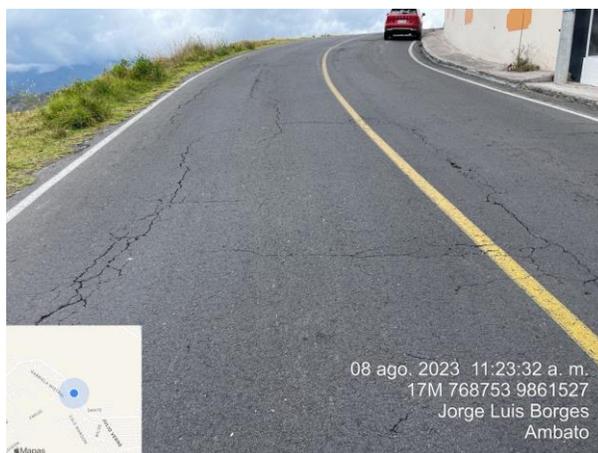
Ilustración N° 07 Agrietamiento en Bloque Zona 35 Techo Propio – Tiuhua (Ambato, Tungurahua)

Se detectaron un total de 6 muestras las mismas que se las identifican según la norma ASTM D6433 de Pavimentos Flexibles con el nombre “Agrietamiento en Bloque”, las mismas que están presentes en las calles Alberth Einstein, Jorge Luis Borges y Benjamín Franklin, las cuales se encontró que no presentan fallas con nivel de severidad Bajo, 6 fallas con nivel de severidad Medio con un área de 440,69 m² lo que representa el 100% y ninguna falla con nivel de severidad Alto. Teniendo así un área de afectación total de esta falla (Agrietamiento en Bloque) de 440.69 m² que se ha evaluado.

El método de reparación que se debería aplicar para la falla Agrietamiento en Bloque es:

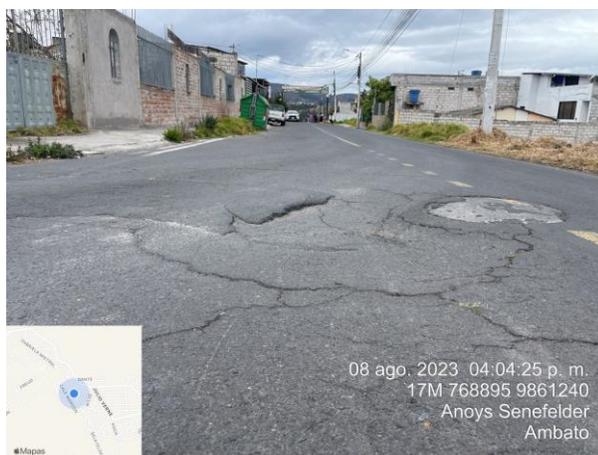
Ilustración N° 10 Depresión Zona 35 Techo Propio – Tiuhua (Ambato, Tungurahua)

Se detectó un total de 1 muestra la misma que se la identifica según la norma ASTM D6433 de Pavimentos Flexibles con el nombre “Depresión”, la misma que está presente en la calle Aloys Senelfelder. La misma que comprende la zona 35, de las cual se encontró 1 falla con nivel de severidad Alto con un área de 15 m² lo que representa el 100%, además no presenta fallas con niveles de severidad Medio y Alto. Teniendo así un área de afectación total de esta falla (Depresión) de 15 m² que se ha evaluado.

El método de reparación que se debería aplicar para la falla Depresión es:

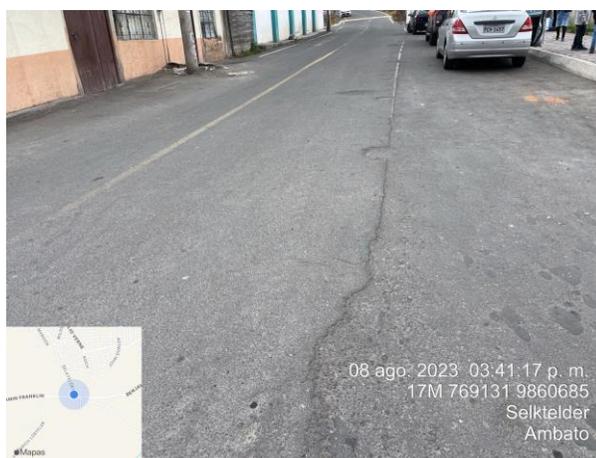
Ilustración N° 13 Grieta de Borde Zona 35 Techo Propio – Tiuhua (Ambato, Tungurahua)

Se detectaron un total de 3 muestras las mismas que se las identifican según la norma ASTM D6433 de Pavimentos Flexibles con el nombre “Grieta de Borde”, las mismas que están presentes en las calles Thomas Alva Edison, Jorge Luis Borges y Aloys Senelferder. Las mismas que comprenden la zona 35, de las cuales se encontró 1 falla con nivel de severidad Bajo con una longitud de 21 m lo que representa el 25.93%, 2 fallas con nivel de severidad Medio con una longitud de 60 m lo que representa el 74.07% y ninguna falla con nivel de severidad Alto. Teniendo así una longitud de afectación total de esta falla (Grieta de Borde) de 81 m que se ha evaluado.

El método de reparación que se debería aplicar para la falla Grieta de Borde es:

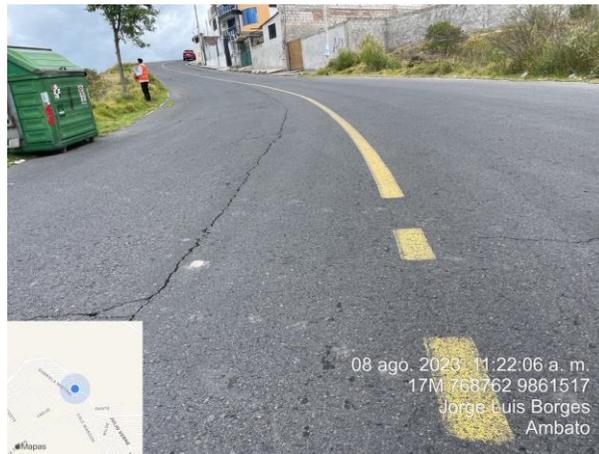
Ilustración N° 16 Grietas Longitudinales o Transversales Zona 35 Techo Propio – Tiuhua (Ambato, Tungurahua)

de afectación total de esta falla (Grietas Longitudinales y Transversales) de 431,33 m que se ha evaluado.

El método de reparación que se debería aplicar para la falla Grietas Longitudinales y Transversales es:

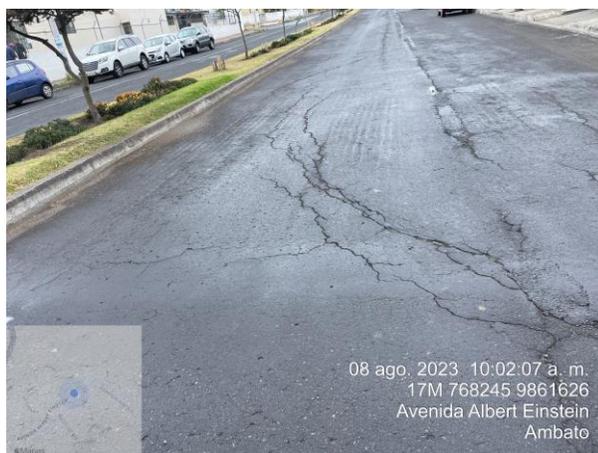
Ilustración N° 25 Grieta Parabólica Zona 35 Techo Propio – Tiuhua (Ambato, Tungurahua)

Se detectaron un total de 2 muestras las mismas que se las identifican según la norma ASTM D6433 de Pavimentos Flexibles con el nombre “Grieta Parabólica” las mismas que están presentes en las calles Albert Einstein y Jorge Luis Borges. Las mismas que comprenden la zona 35, de las cuales no se encontraron fallas con nivel de severidad Bajo, 1 fallas con nivel de severidad Medio con un área de 71,6 m² lo que representa el 33,97%, además de 1 falla con nivel de severidad Alto con un área de 139,2 m² lo que representa el 66,03%. Teniendo así un área de afectación total de esta falla (Grieta Parabólica) de 210,80 m² que se ha evaluado.

El método de reparación que se debería aplicar para la falla Grieta Parabólica es:

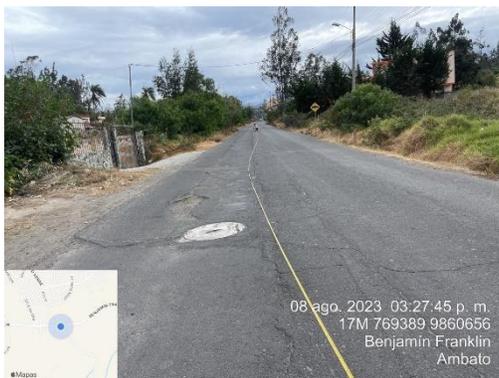
Fotografía 10
Falla Grieta Longitudinal

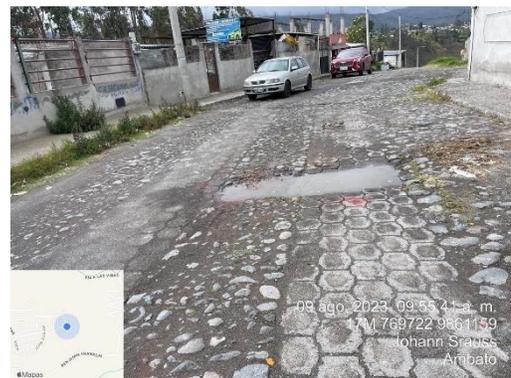
Fotografía 11
Falla Parche
