**UNIVERSIDAD TÉCNICA DE AMBATO**

**TRABAJO ESTRUCTURADO DE MANERA INDEPENDIENTE**

**“EL ESTADO DE LAS VÍAS DE PAVIMENTO RÍGIDO Y SU  
INCIDENCIA EN LA CIRCULACIÓN DEL TRÁFICO PESADO DE LA  
PLANTA HOLCIM LATACUNGA DEL CANTÓN LATACUNGA  
PROVINCIA DE COTOPAXI.”**

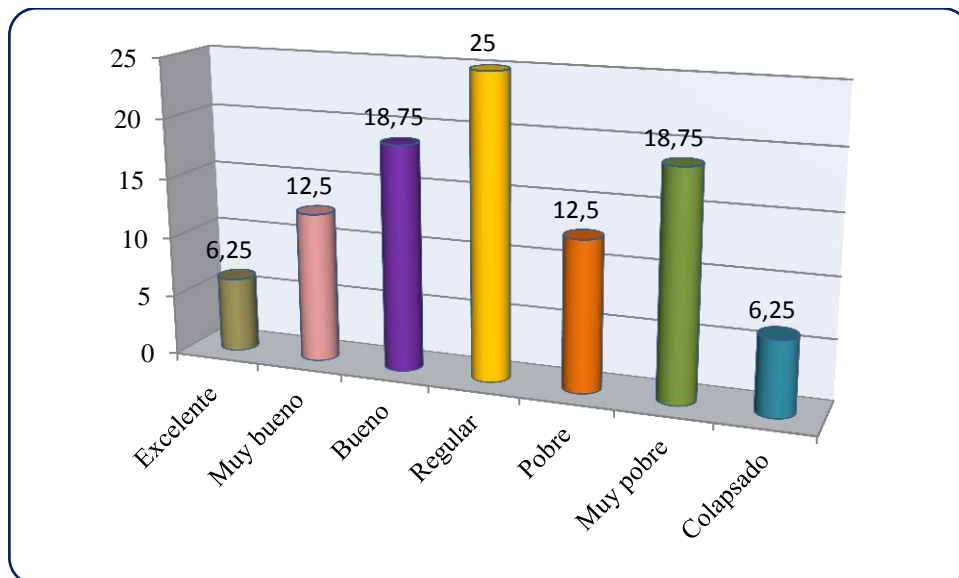
**Gráfico N° 27 Porcentaje del estado de daño**

Como se puede notar en el gráfico anterior de las 16 unidades de muestreo que se analizó, solo el 6,25% está en condición excelente, el 25% está en un estado regular y un 6,25% se encuentra en condición de colapsado.

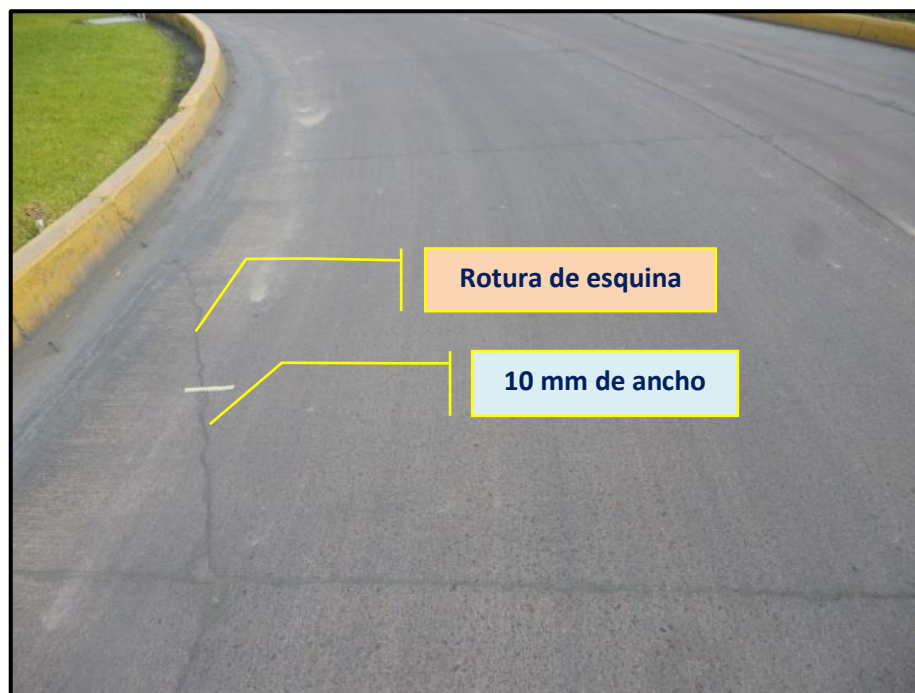
Son causadas por la repetición de cargas pesadas (fatiga del hormigón) combinadas con la acción drenante, que debilita y erosiona el apoyo de la fundación, así como también por una deficiente transferencia de cargas a través de la junta, que favorece el que se produzcan altas deflexiones de esquina.

**Solución:** Sellado de fisuras con emulsión asfáltica

- **Limpieza.** Las grietas deberán limpiarse completa y cuidadosamente en toda su profundidad. No se utilizara barretas, chuzos, equipos neumáticos de percusión u otras herramientas o elementos destinados a picar la junta o

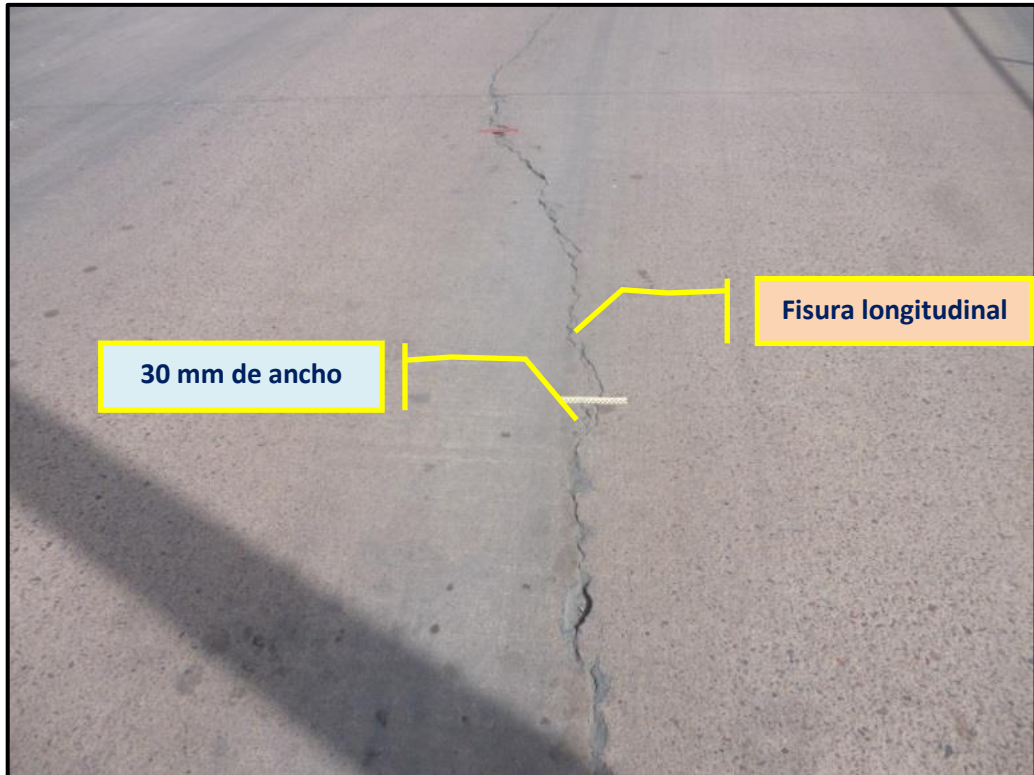
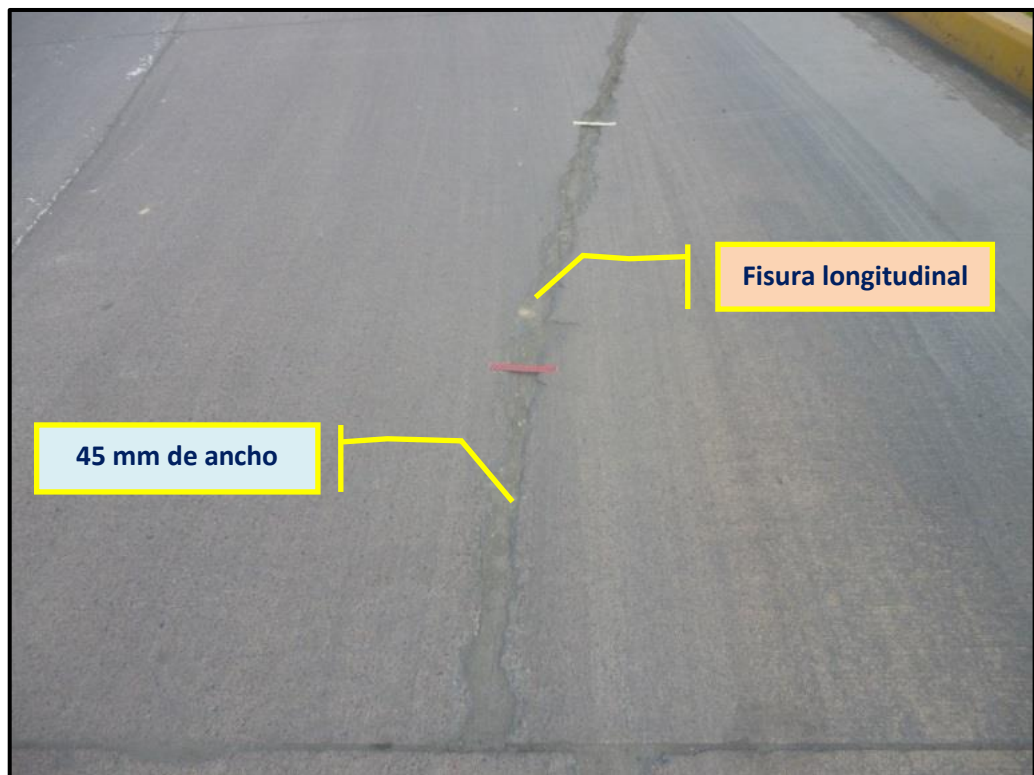
Son causadas por una combinación de los siguientes factores: excesivas repeticiones de cargas pesadas (fatiga), deficiente apoyo de las losas, asentamientos de la fundación, excesiva relación longitud / ancho de la losa o deficiencias en la ejecución de éstas. La ausencia de juntas transversales o bien losas con una relación longitud / ancho excesivos, conducen a fisuras transversales o diagonales, regularmente distribuidas o próximas al centro de las losas, respectivamente. Variaciones significativas en el espesor de las losas provocan también fisuras transversales.

**Soluciones:** Sellado de fisuras con emulsión asfáltica

- **Limpieza.** Las grietas deberán limpiarse completa y cuidadosamente en toda su profundidad. No se utilizara barretas, chuzos, equipos neumáticos de percusión u otras herramientas o elementos destinados a picar la junta o que puedan soltar o desprender trozos de hormigón, y reducir la resistencia del mismo.

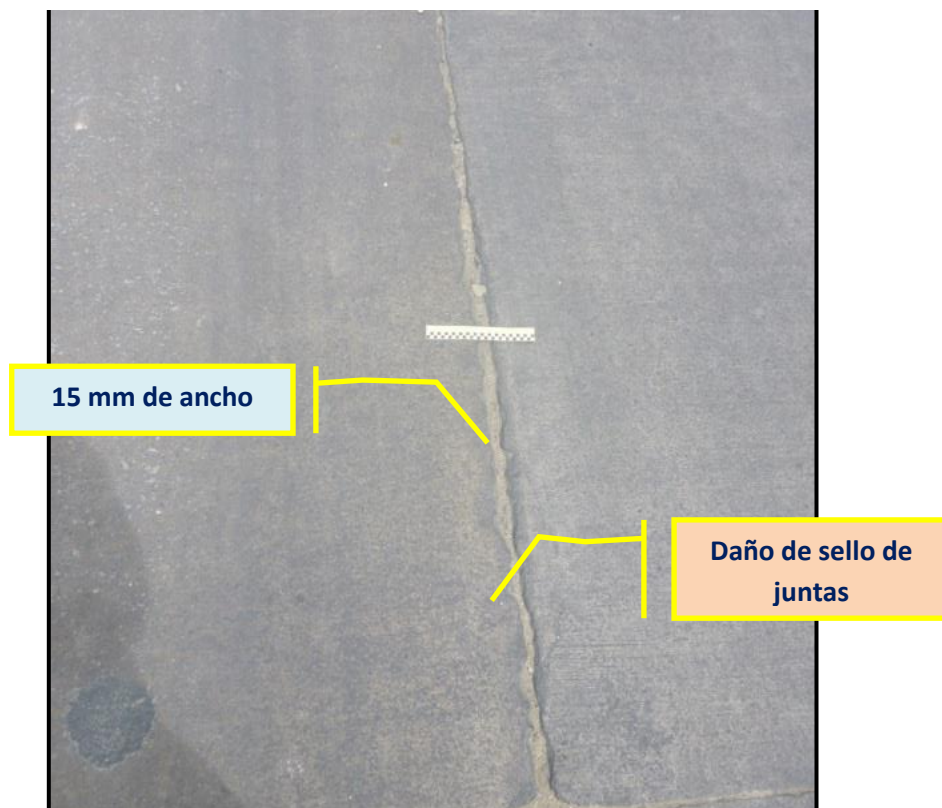
El daño en el sellado de juntas es todo aquel que permite que partículas de suelo o rocas se acumulen en las juntas o que permita la infiltración del agua. La acumulación de materiales incompresibles no permite que las losas se expandan y puede llevar al alabeo, fragmentación o desprendimiento de material. La infiltración del agua a través del daño en el sellado de juntas puede causar ablandamiento y deterioro de la subbase, lo cual puede ser prevenido mediante la incorporación de selladores flexibles vinculados a los bordes de las losas. Las condiciones típicas de daño en el sellado de juntas incluyen: (a) desprendimiento del material de sellado, (b) extrusión del material de sellado, (c) crecimiento de material orgánico, (d) endurecimiento del sellador (oxidación), (e) pérdida de adherencia a los bordes de las losas, y (f) ausencia o falta de sellador en la junta.

**Solución:** Sellado de juntas con emulsión asfáltica

**Limpieza.** Las grietas deberán limpiarse completa y cuidadosamente en toda su profundidad. No se utilizará barretas, chuzos, equipos neumáticos de percusión u

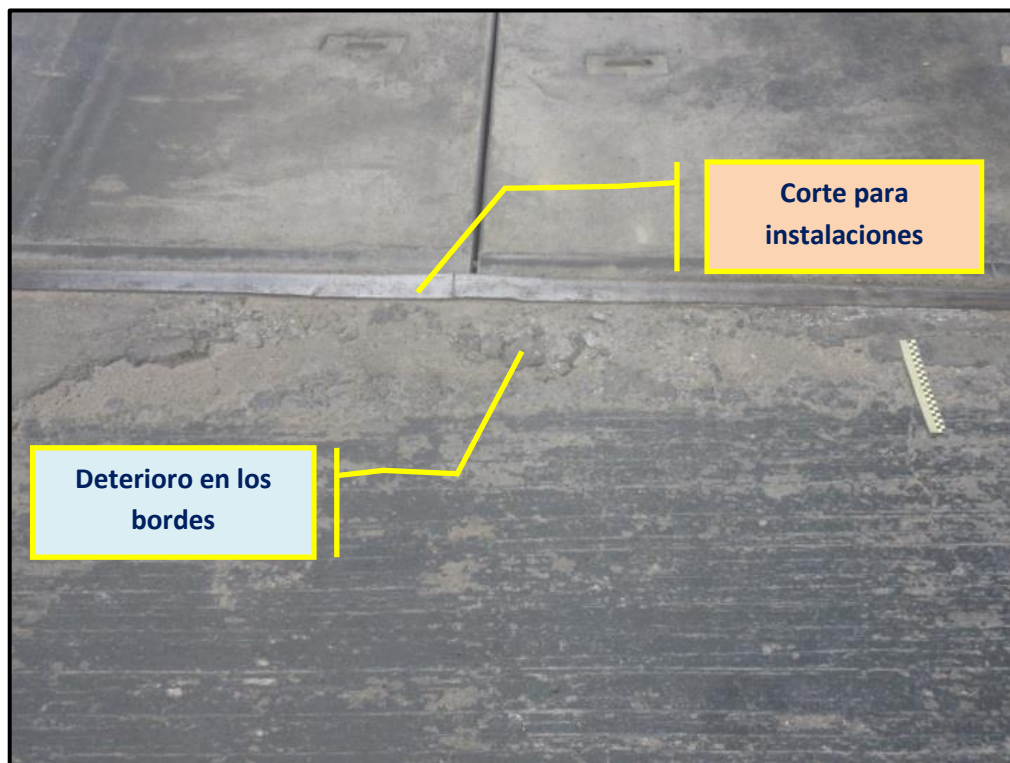
Para nuestro caso no tenemos baches, pero encontramos cortes para instalaciones.

**Solución:** Los cortes hechos en la calzada repararlos parcialmente, los que se encuentran deteriorados

- Efectuar un corte con una sierra alrededor del perímetro del área a reparar. El corte de la sierra debe tener una profundidad mínima de 40 mm.
- La superficie se debe remover en una profundidad mínima de 40 mm con herramientas neumáticas ligeras hasta que quede expuesto el concreto sano.
- Retirar los escombros con herramientas manuales una vez que se haya utilizado las herramientas neumáticas.
- Como la remoción se efectúa cerca de una junta longitudinal y transversal, antes de verter el concreto se debe colocar un inserto incompresible para evitar la adherencia entre tableros adyacentes.

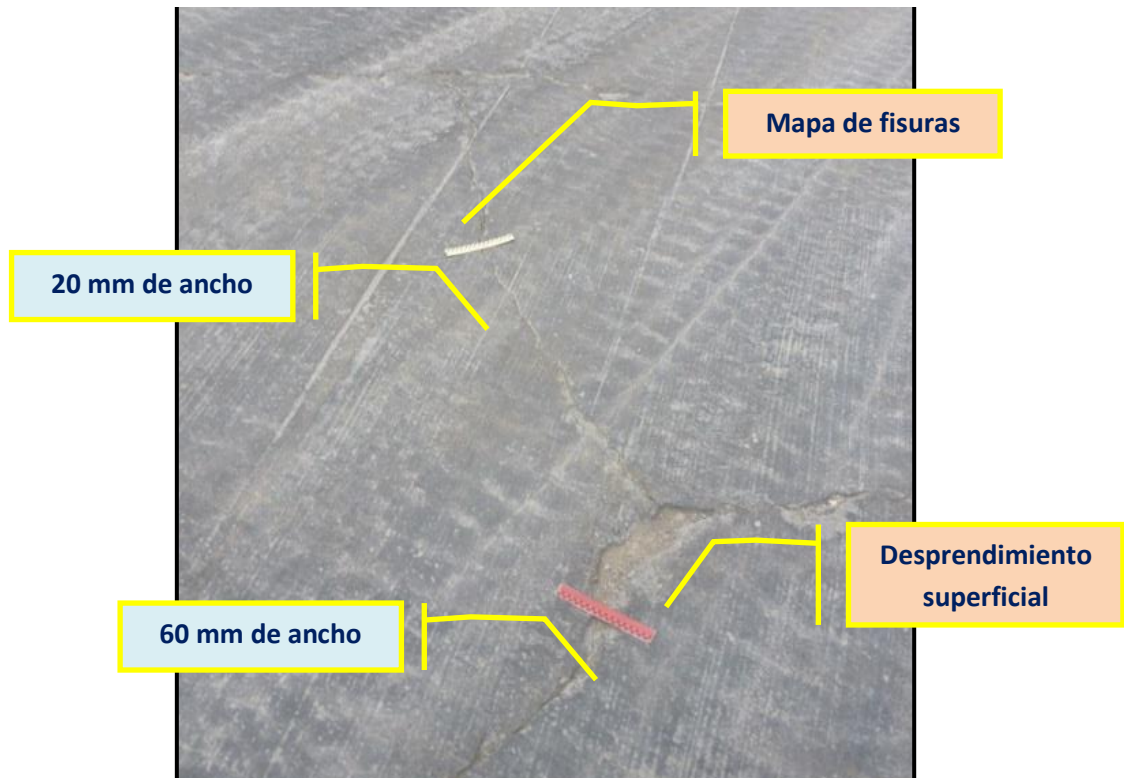
Posibles causas: Son causadas por la repetición de cargas pesadas (fatiga de concreto), el equivocado diseño estructural y las condiciones de soporte deficiente. Es la evolución final del proceso de fisuración, que comienza formando una malla más o menos cerrada; el tránsito y el continuo deflexionar de los planos aceleran la subdivisión en bloques más pequeños, favoreciendo el despostillamiento de sus bordes. De no tomarse medidas correctivas el deterioro progresa formando a corto plazo un bache. Pueden presentar diversas formas y aspectos, pero con mayor frecuencia son delimitados por una junta y una fisura.

**Solución:** En este tipo de falla la reparación tiene que ser total en todo el espesor de la losa.

Lo recomendable es realizar una reparación a profundidad total y remover todo el tablero de losa afectado, una vez que se haya realizado esto se deberá evaluar el material de la sub-base a través de pruebas de laboratorio y catalogar el tipo de suelo presente, para identificar el mejor método de estabilización del mismo y evitar asentamiento una vez que se complete la etapa de vertido del concreto en el área a reparar.

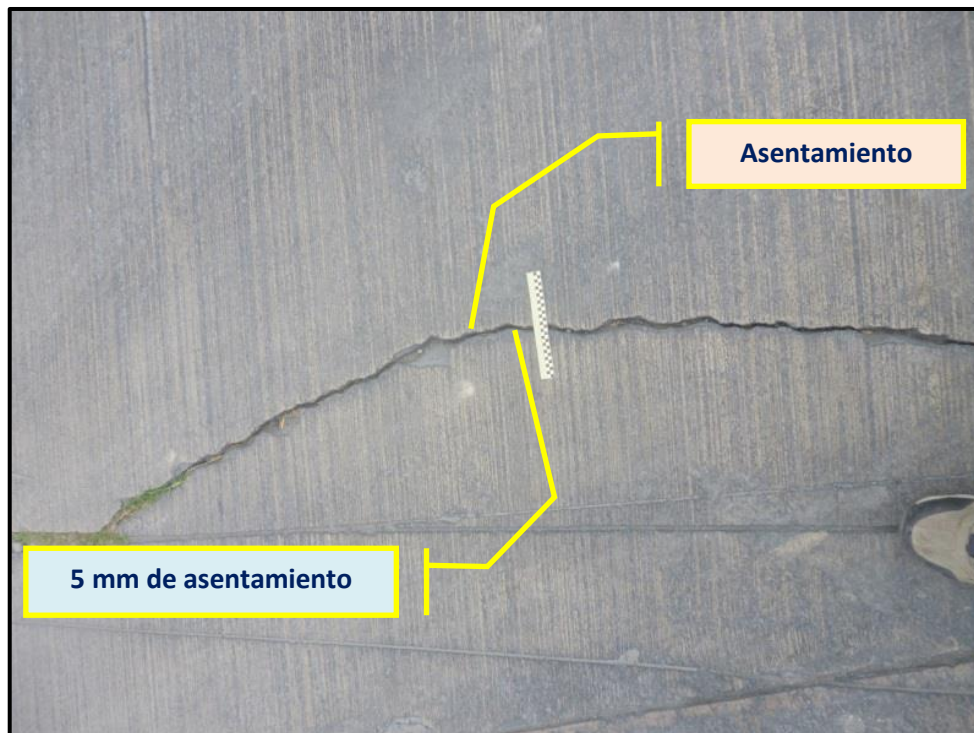
Es el resultado en parte del ascenso a través de la junta o grieta del material suelto proveniente de la capa inferior de la losa (en sentido de la circulación del tránsito) como también por depresión del extremo de la losa posterior, al disminuir el soporte de la fundación. Son manifestaciones del fenómeno de bombeo, cambios de volumen que sufren los suelos bajo la losa de hormigón y de una deficiente transferencia de carga entre juntas.

**Solución:** En este tipo de falla la reparación tiene que ser total en todo el espesor de la losa

Lo recomendable es realizar una reparación a profundidad total y remover todo el tablero de losa afectado, una vez que se haya realizado esto se deberá evaluar el material de la sub-base a través de pruebas de laboratorio y catalogar el tipo de suelo presente, para identificar el mejor método de estabilización del mismo y evitar asentamiento una vez que se complete la etapa de vertido del concreto en el área a reparar.

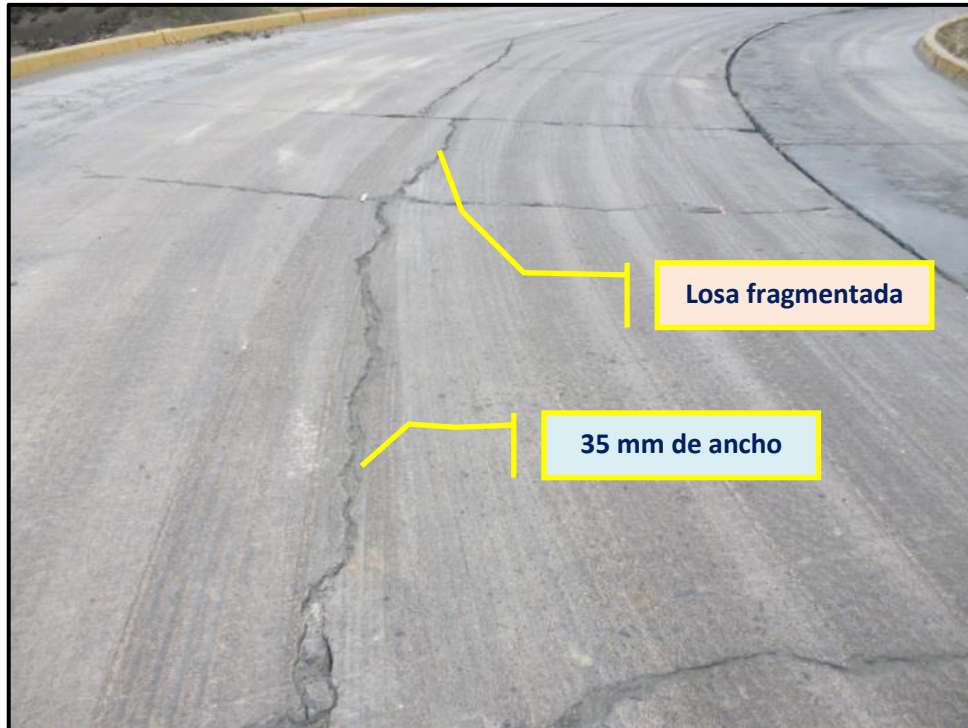
Posibles causas: Son originadas por la fatiga del concreto, provocadas por la repetición de elevadas cargas de tránsito y/o deficiente soporte de la fundación, que se traducen en una capacidad de soporte deficiente de la losa.

**Solución:** En este tipo de falla la reparación tiene que ser total en todo el espesor de la losa

Lo recomendable es realizar una reparación a profundidad total y remover todo el tablero de losa afectado, una vez que se haya realizado esto se deberá evaluar el material de la sub-base a través de pruebas de laboratorio y catalogar el tipo de suelo presente, para identificar el mejor método de estabilización del mismo y evitar asentamiento una vez que se complete la etapa de vertido del concreto en el área a reparar.

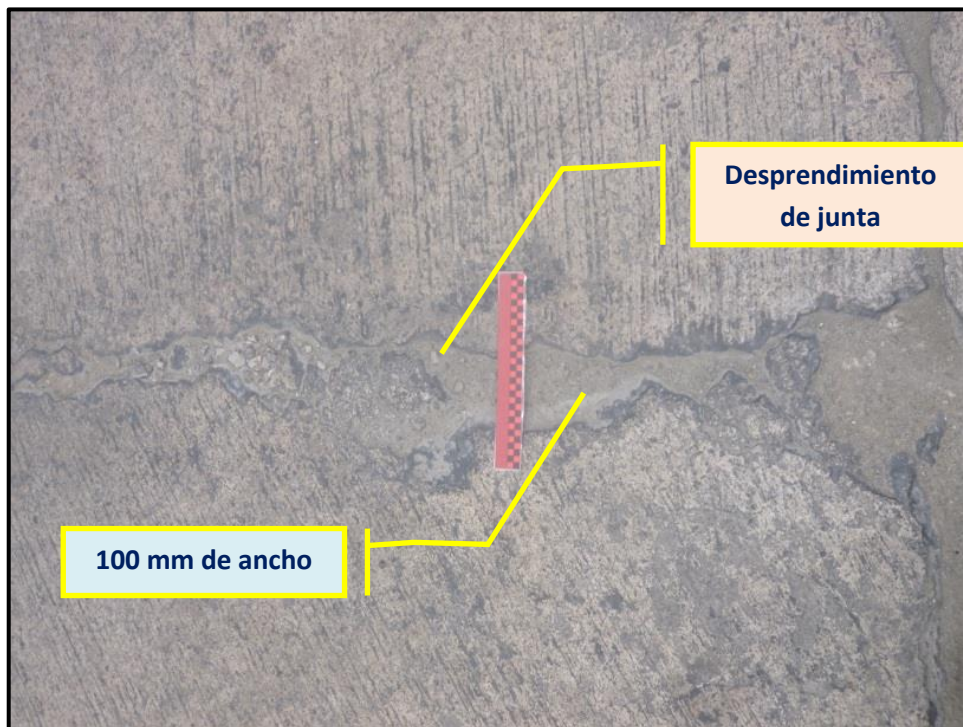
Posibles causas: Los despostillamientos se producen como consecuencia de diversos factores que pueden actuar aislada o combinadamente; excesivas tensiones en las juntas ocasionadas por las cargas del tránsito y/o por infiltración de materiales incompresibles; debilidad del concreto en la proximidad de la junta debido a un sobre acabado y excesiva disturbación durante la ejecución de la junta; deficiente diseño y/o construcción de los sistemas de transferencia de carga de la junta; acumulación de agua a nivel de las juntas.

**Solución:** Reparación parcial de la zona afectada en la losa

Como el ancho de la fisura es mayor a 30 mm, no es aplicable el sellado de grietas y juntas, por lo tanto se aplicara el procedimiento de reparación a profundidad parcial.

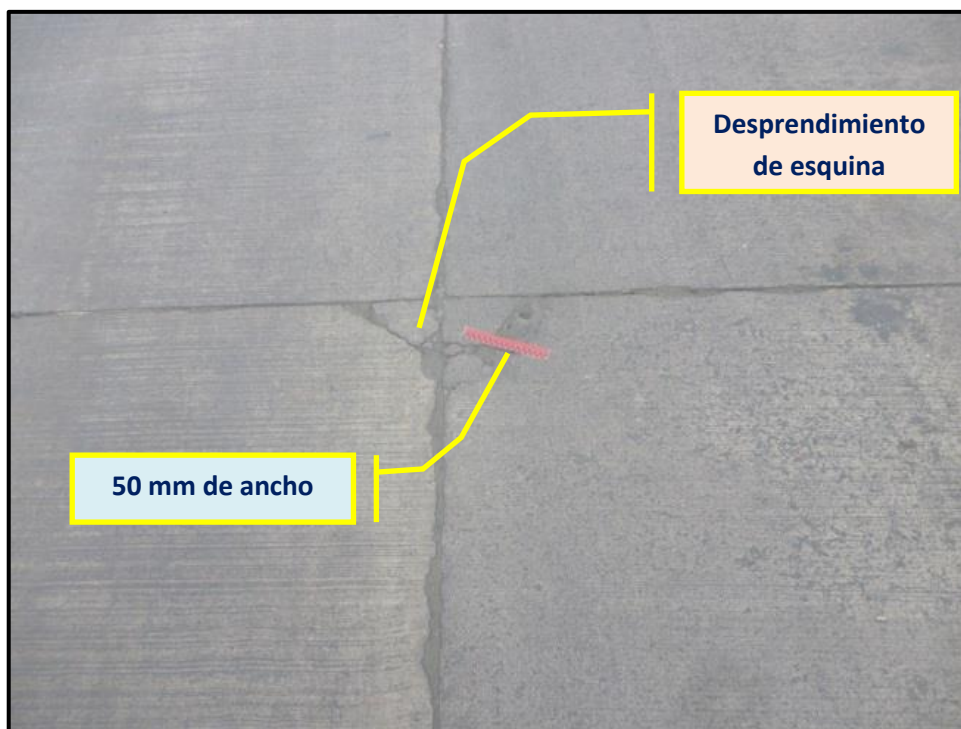
Posibles causas: se producen como consecuencia de diversos factores; excesivas tensiones en las juntas ocasionadas por las cargas del tránsito y/o por infiltración de materiales incompresibles; debilidad del concreto en la proximidad de la junta debido a un sobre acabado y excesiva disturbación durante la ejecución de la junta y hace que la se produzcan desprendimiento en las esquinas.

**Solución:** Reparación parcial de la zona afectada en la losa

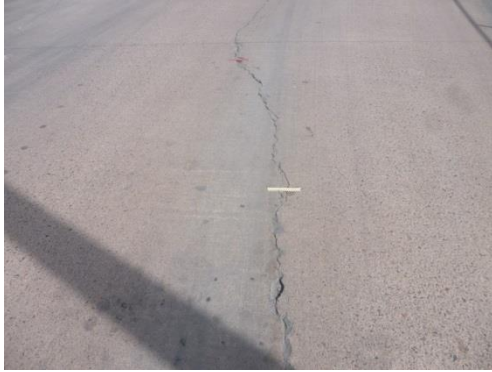
Fisura longitudinal abscisa: 0+021

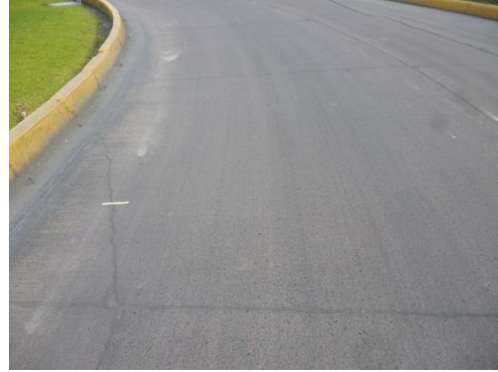
Rotura de esquina abscisa: 0+036

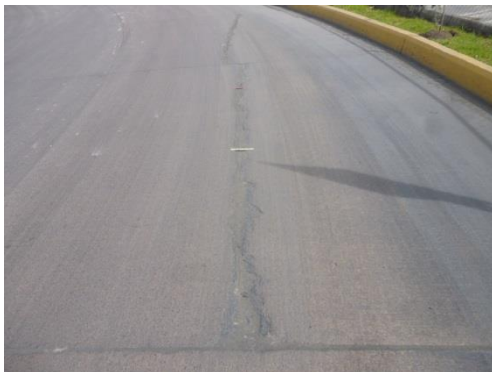
Fisura longitudinal abscisa: 0+038

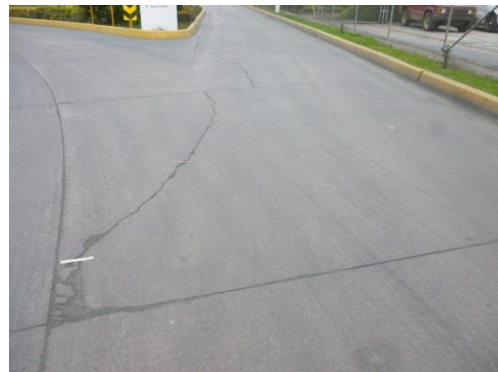
Rotura de esquina abscisa: 0+068,87

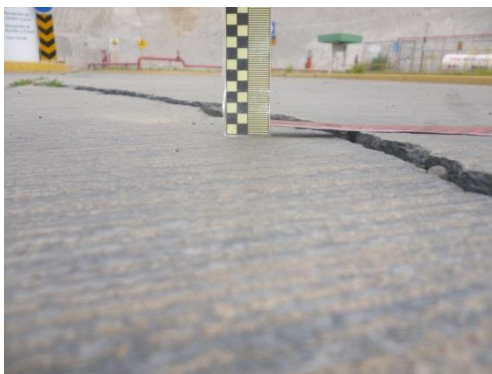
Asentamiento abscisa: 0+165

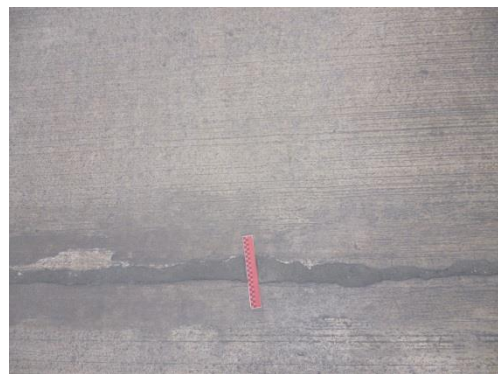
Daño de sello de juntas abscisa: 0+165

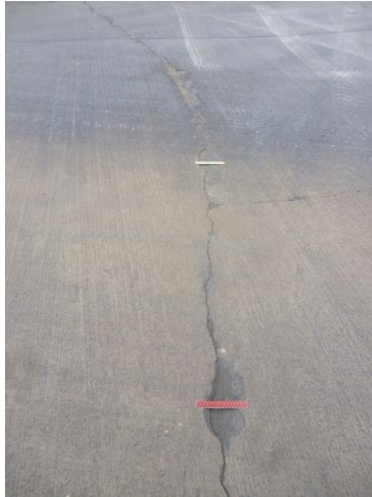
Fisura longitudinal abscisa: 0+170

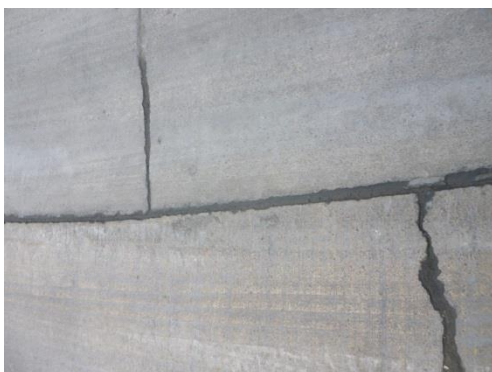
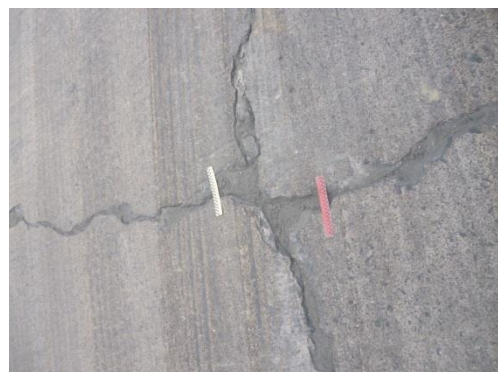
Fisura transv. y long. abscisa: 0+416

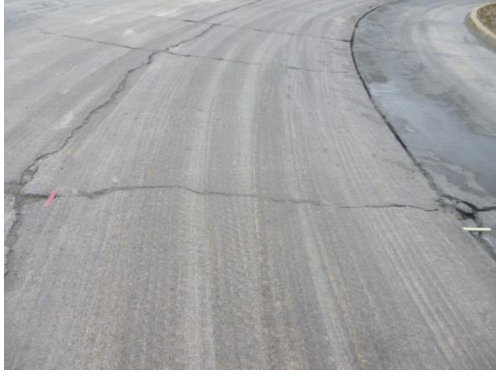
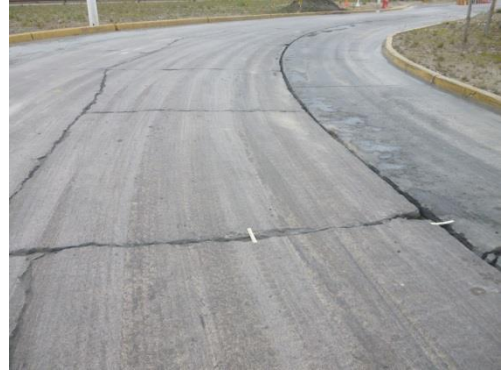
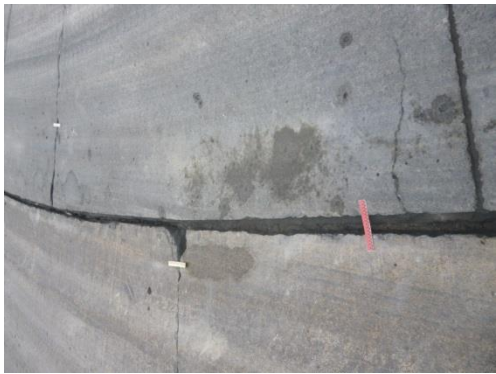
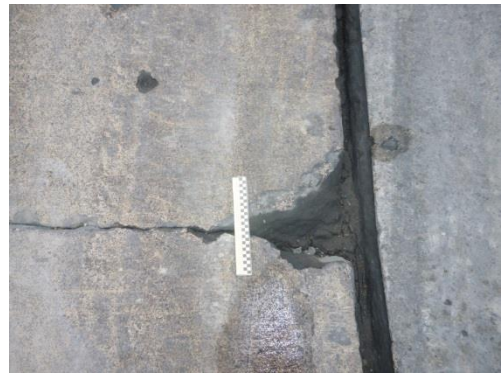
Daño de sello de juntas y losa fragmentada tramo desde la abscisa: 0+425 hasta la abscisa 0+455,41

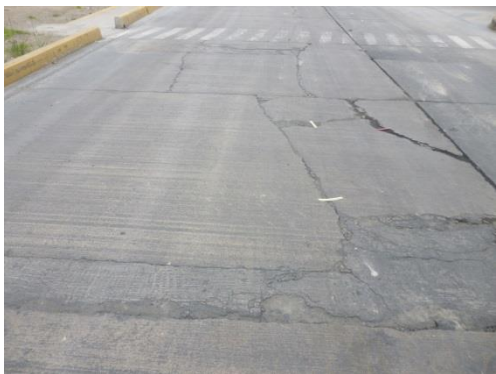
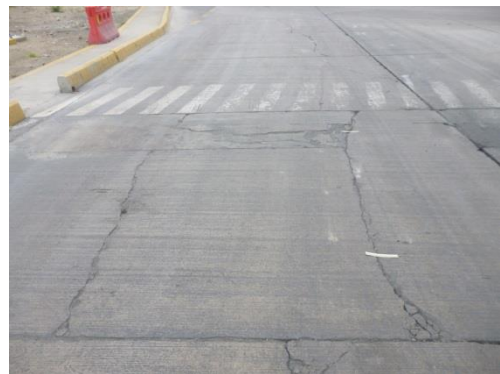
Daño de sello de juntas y losa fragmentada tramo desde la abscisa: 0+470 hasta la abscisa 0+480

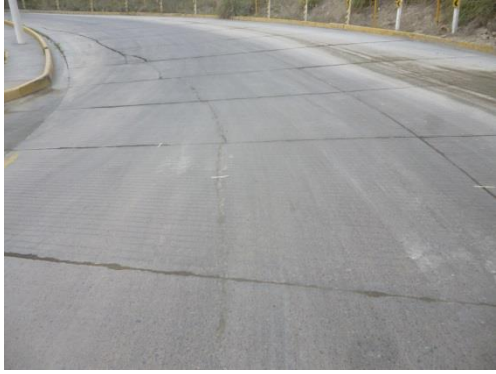
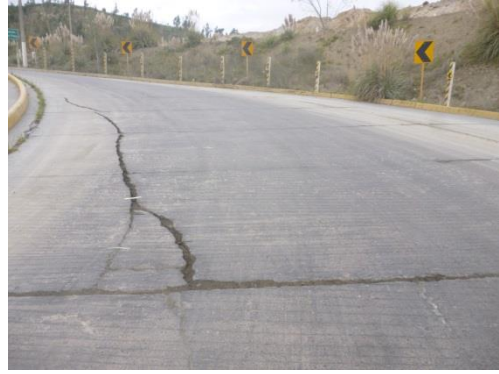
Fisuras longitudinales y daño de sello de juntas tramo desde la abscisa: 0+551 hasta la abscisa 0+580

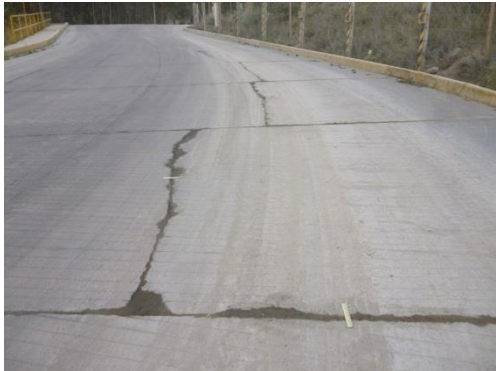
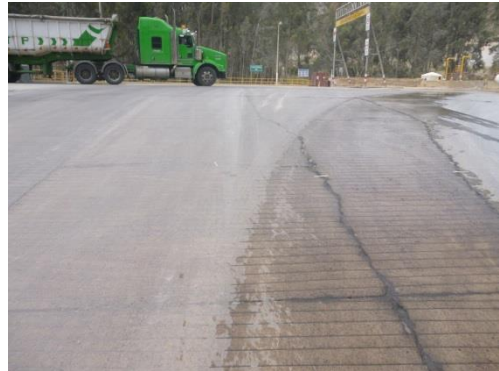
Fisuras longitudinales y daño de sello de juntas tramo desde la abscisa: 0+590 hasta la abscisa 0+609

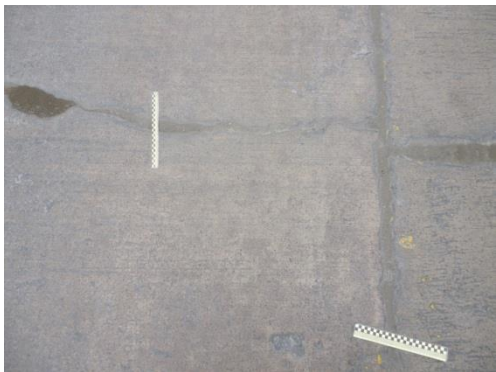
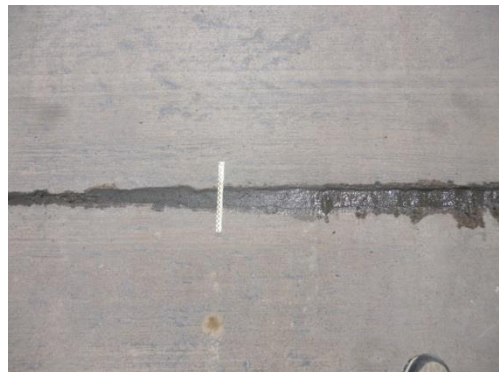
Fisura transversales y daño de sello de junta abscisa: 0+745

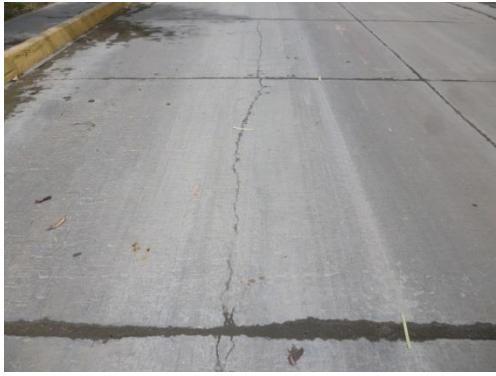
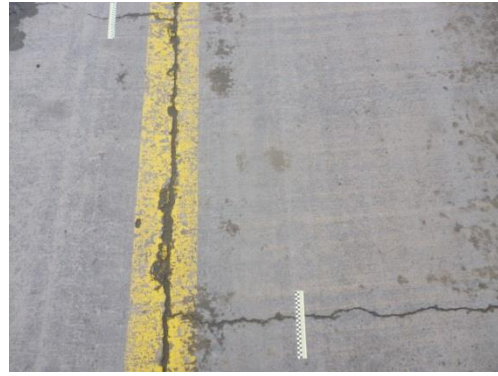
Fisura longitudinales, transversales y daño de sello de junta abscisa: 0+763

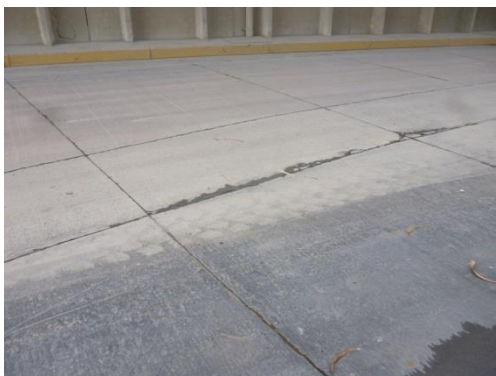
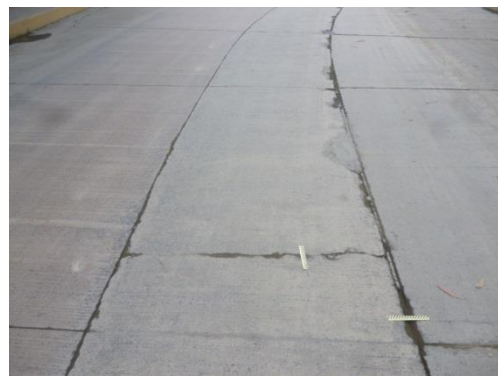
Fisura longitudinales, transversales, daño de sello de junta desprendimiento de junta abscisa: 1+110

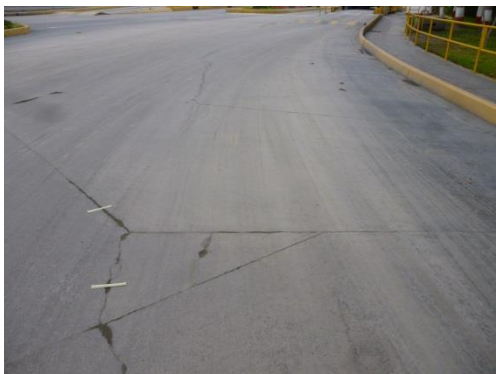
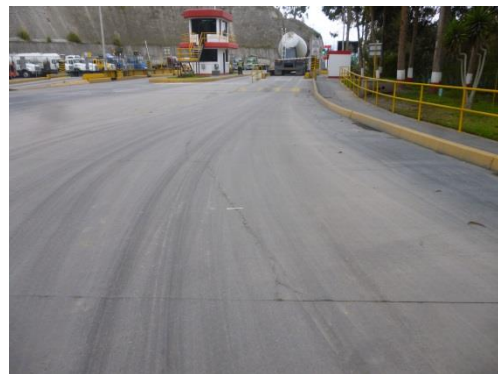
Fisura longitudinales, transversales, daño de sello de junta abscisa: 1+167
