UNIVERSIDAD TÉCNICA DE AMBATO
**FACULTAD DE TECNOLOGÍAS DE LA INFORMACIÓN,
TELECOMUNICACIONES E INDUSTRIAL**
**CARRERA DE INGENIERÍA INDUSTRIAL EN PROCESOS DE
AUTOMATIZACIÓN**

**CONTROL ESTADÍSTICO DE CALIDAD EN EL ENSAMBLE DE
CARROCERÍAS EN PICO SÁNCHEZ CÍA. LTDA.**

Trabajo de Graduación Modalidad: Proyecto de Investigación, presentado previo a la obtención del título de Ingeniero Industrial en Procesos de Automatización.

JULIO 2019

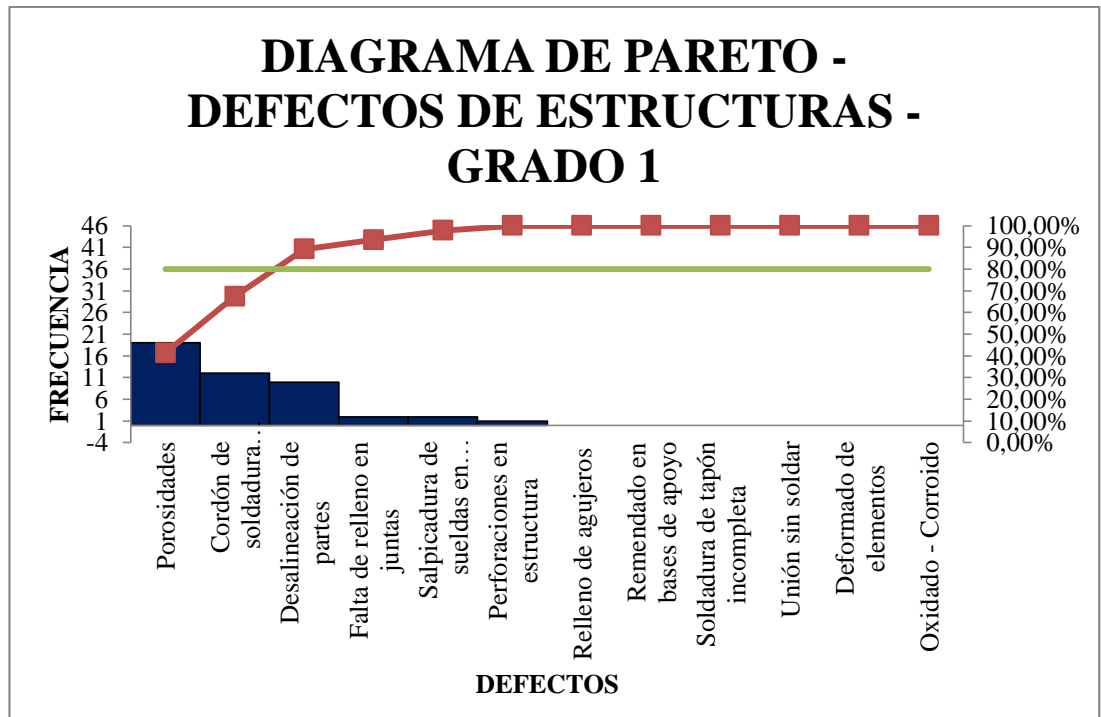
Fig. 26. Diagrama de Pareto - Estructuras Grado 1

Se aprecia en el diagrama que los pocos vitales de grado 1 en el área de estructuras son los defectos: “Porosidades”, “Cordones de soldadura desalineados” y “Desalineación de partes”. Entonces, de acuerdo a Pareto se debe prestar atención prioritaria a la disminución de dichas fallas. Las mismas que se han presenciado en la mayoría de carrocerías inspeccionadas.

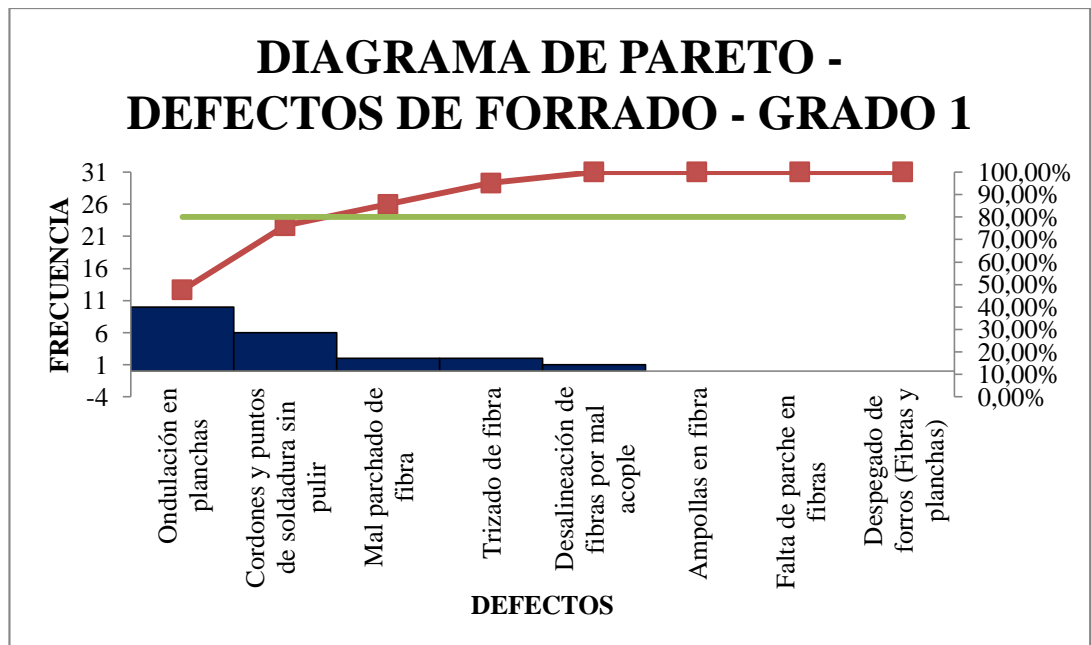
Fig. 27. Diagrama de Pareto - Forrado grado 1

En el presente diagrama de Pareto se aprecia que los pocos vitales de grado 1 para el área de forrado son los defectos: “Ondulación de planchas” y “Cordones de soldadura sin pulir”, esto implica que se deben orientar esfuerzos especialmente a estos defectos con el fin de disminuir su presencia en futuras inspecciones de calidad e incrementar la calidad del producto.

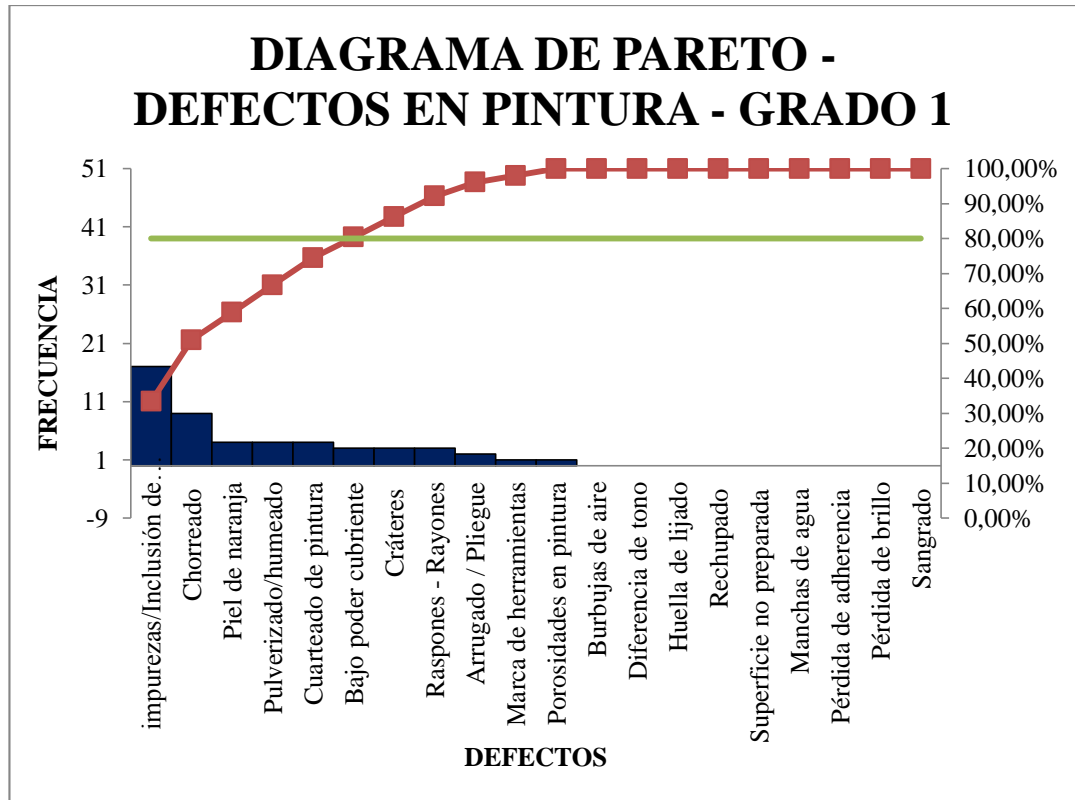
Fig. 28. Diagrama de Pareto - Pintura grado 1

El diagrama de Pareto para pintura muestra que los pocos vitales de grado 1 son los defectos: “Impurezas/inclusión de partículas”, “Chorreado”, “Piel de naranja”, “Humeado/Pulverizado”, “Cuarteado de pintura” y “bajo poder cubriente”. Se aprecia también que el número de pocos vitales respecto a los análisis anteriores es mayor. Sin embargo, se debe prestar la misma importancia que a los pocos vitales del resto de áreas.

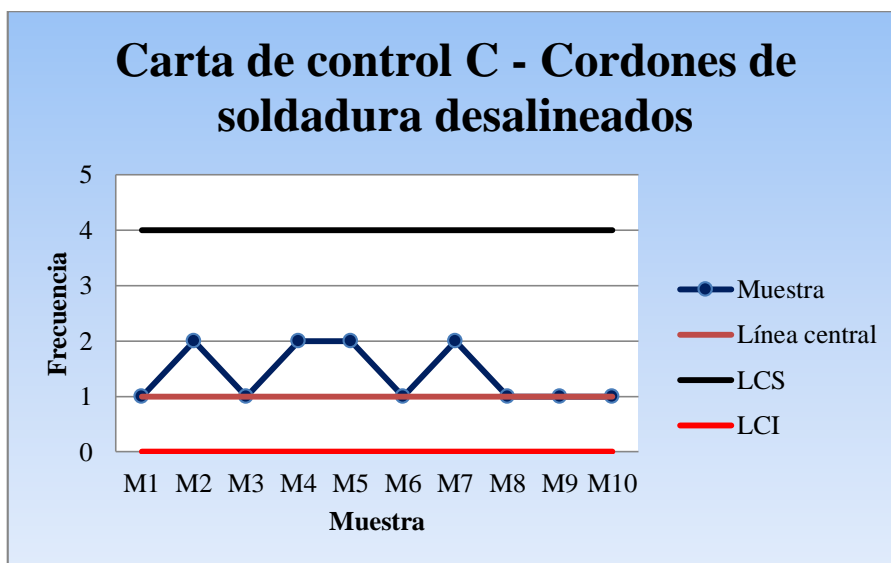
Fig. 32. Carta "C" - Cordones de soldadura desalineados

Esta carta de control muestra que en las 10 carrocerías analizadas, existe al menos un defecto de cordón de soldadura desalineado. Lo que nos indica que es un defecto de aparición constante en las estructuras de la carrocería, y que pese a que ningún punto supera los límites de control es recomendable identificar sus causas raíz para establecer acciones de mejora, con el fin de minimizar la aparición del defecto.

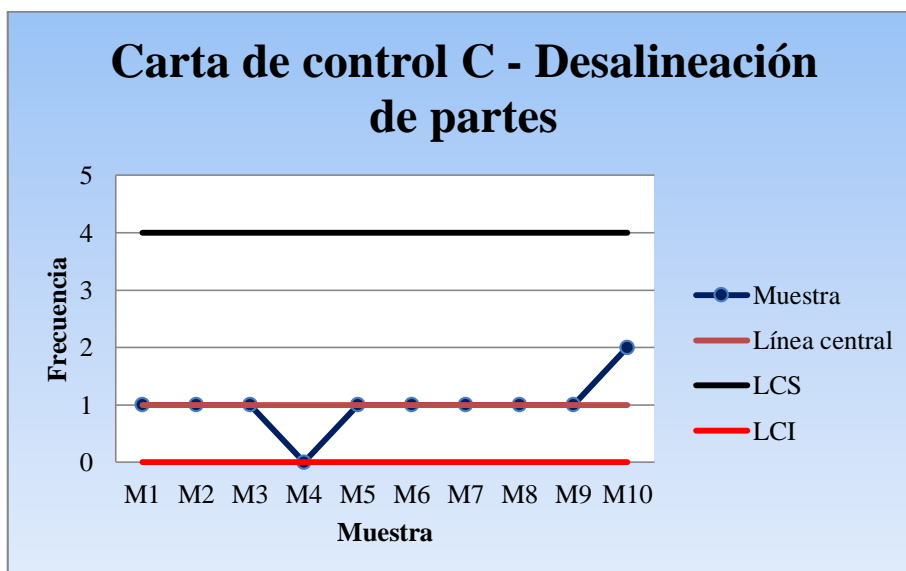
Fig. 33. Carta "C" - Desalineación de partes

Esta carta de control nos muestra que la desalineación de partes es un defecto que se presenta en al menos 9 de 10 carrocerías inspeccionadas, esto nos indica que su presencia es común en el producto y que pese a no tener ningún punto fuera de los límites, se deben establecer sus causas raíz para gestionar acciones de mejora.

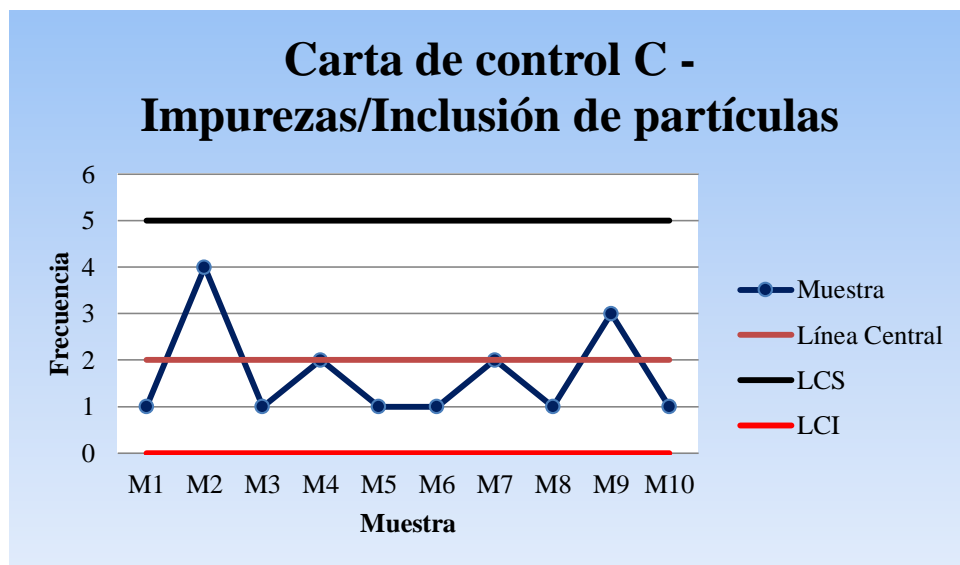
Fig. 38. Carta "C" - Impurezas/Inclusión de partículas

Esta carta de control plasma la constante aparición de impurezas en las carrocerías inspeccionadas, sugiriendo que este defecto se considere común y sea objeto de análisis para determinar sus causas raíz y acciones de mejora, aunque no se hayan registrados puntos fuera de sus límites de control.

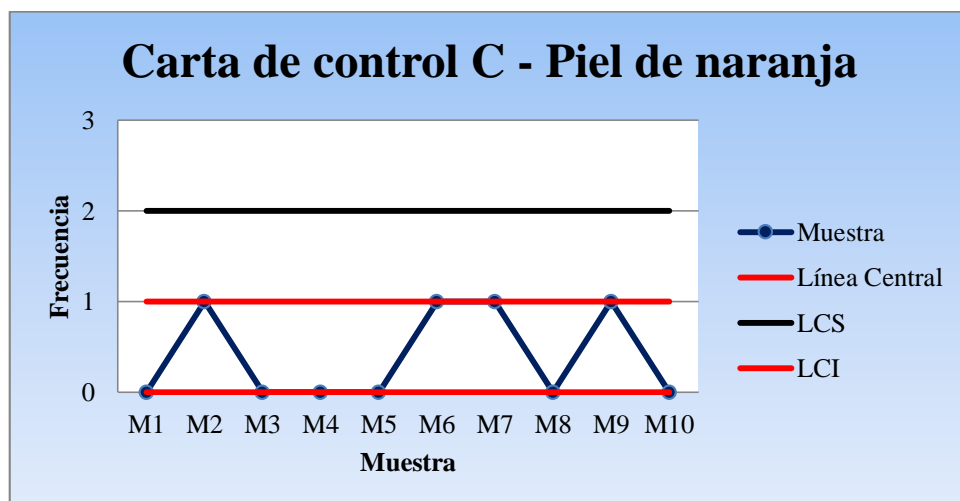
Fig. 39. Carta "C" - Piel de naranja

Esta carta de control nos muestra que en seis unidades inspeccionadas no se registraron defectos de piel de naranja, y que en la otra mitad de casos se registró únicamente el defecto en 1 oportunidad, de todas formas se recomienda la detección de sus causas y establecer estrategias de mejora, esto debido a que la corrección de esta falla implica pérdida de tiempo en la línea de producción y que en otras ocasiones no se corrige este fallo.

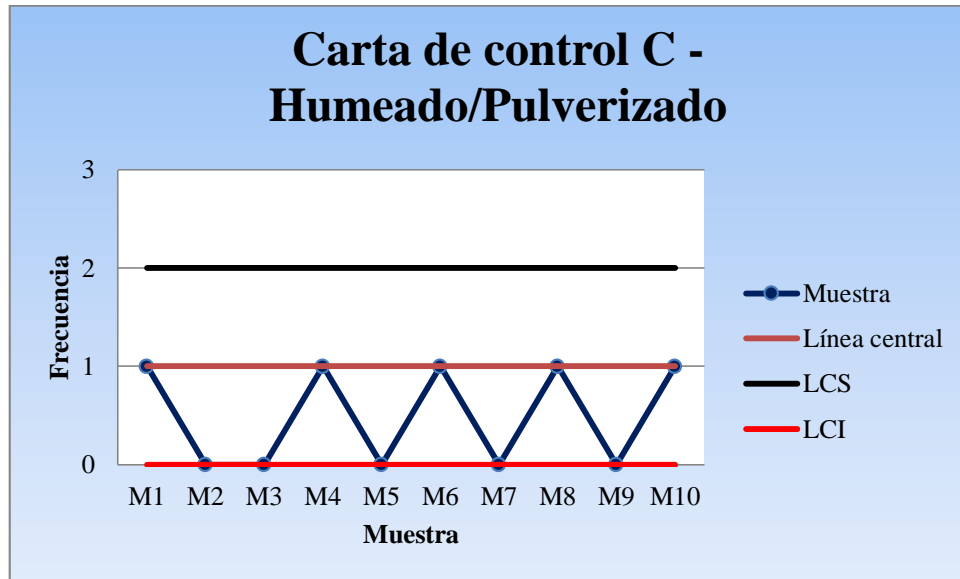
Fig. 40. Carta "C" - Humeado/Pulverizado

Al igual que en el caso anterior esta carta de control muestra que no existieron puntos fuera de sus límites de control sin embargo de cada 10 carrocerías inspeccionadas, esta anomalía se presenta en la mitad de unidades, por ende es necesario identificar las causas por las que se da este defecto y proponer estrategias de mejora.

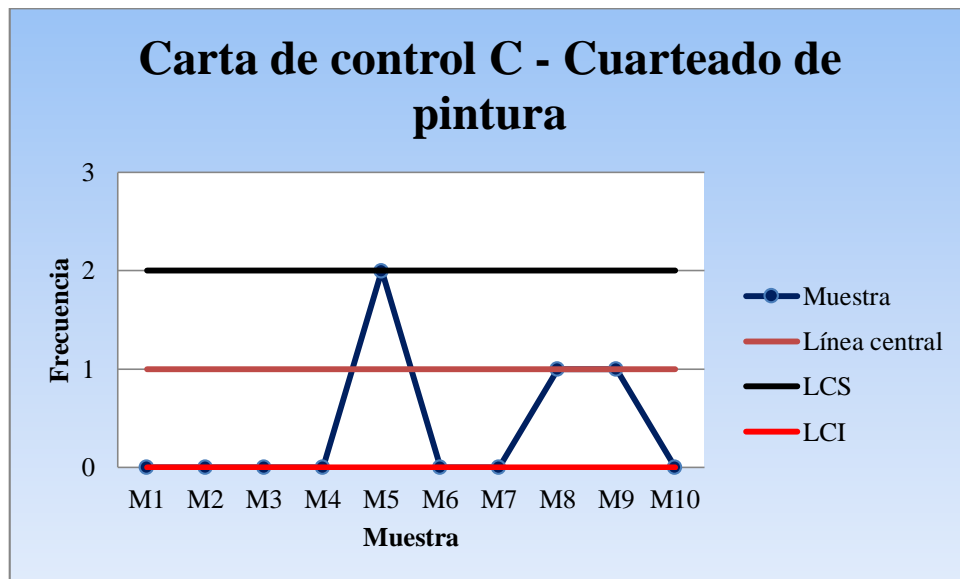
Fig. 41. Carta "C" - Cuarteado de pintura

Esta carta de control muestra que en 7 carrocerías no se registró el defecto, y que ningún punto está fuera de los límites de control, sin embargo el resolver esta problemática implica un gasto considerable de tiempo así que debido a su presencia en 3 carrocerías de cada 10, se opta por identificar sus causas de origen y establecer acciones de mejora.

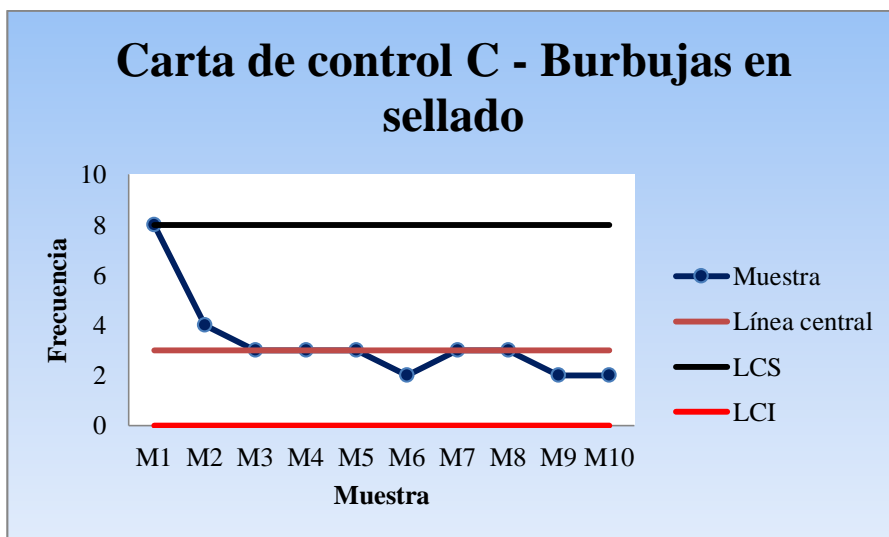
Fig. 43. Carta "C" - Burbujas en sellado

Esta carta de control muestra que las burbujas en sellado son de aparición constante en la carrocería, y que a pesar de que ningún punto supera los límites de control en una ocasión se llegó hasta el límite superior, por lo que se dispone analizar sus causas y establecer acciones de mejora.

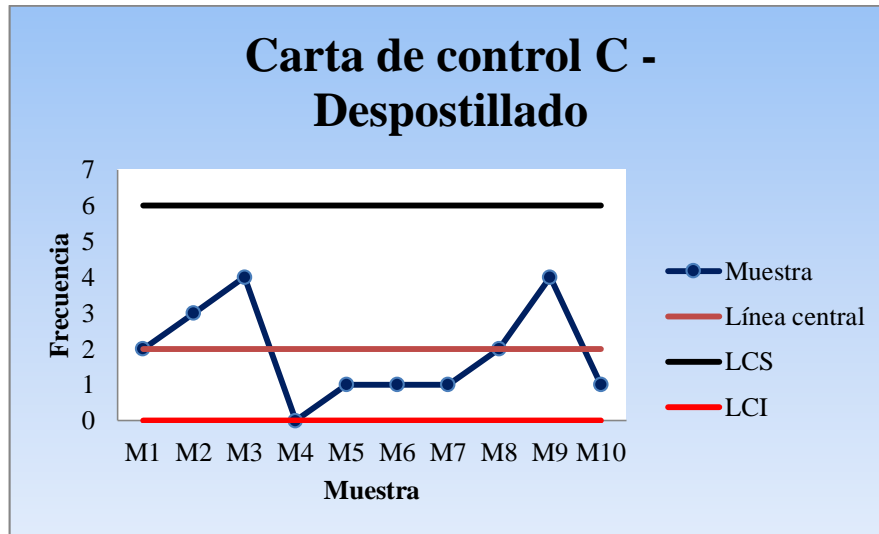
Fig. 44. Carta "C" - Despostillado

Esta carta de control plasma la frecuencia constante de despostillados en la carrocería, siendo la misma cero en una ocasión; esto implica que a pesar de no tener puntos fuera de control se recomienda establecer las causas de presencia de este defecto y proponer acciones de mejora.

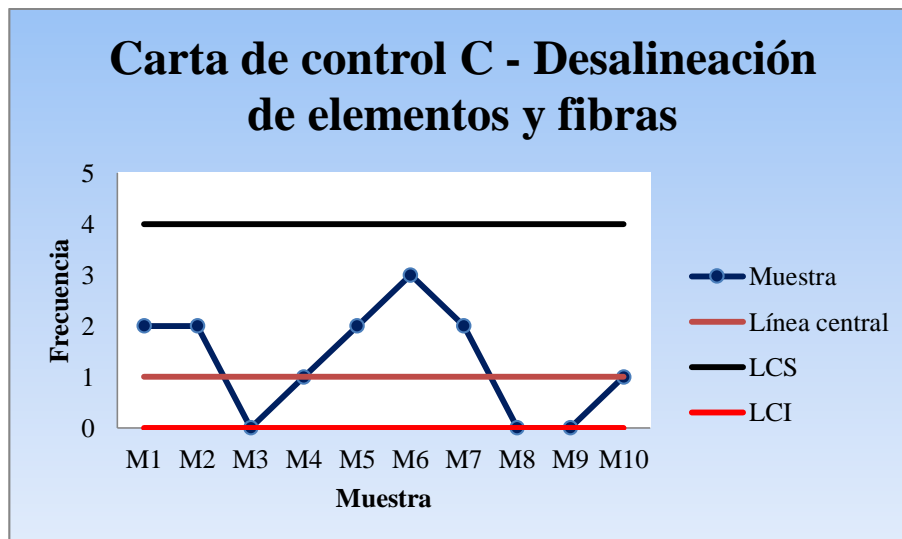
Fig. 45. Carta "C" - Desalineación de elementos y fibras

Esta carta de control indica que el defecto de desalineación de fibras aparece en 7 de las 10 carrocerías inspeccionadas, y que a pesar de que ningún punto se encuentra fuera de control su análisis posterior es recomendable debido a su alta frecuencia de aparición por muestra.

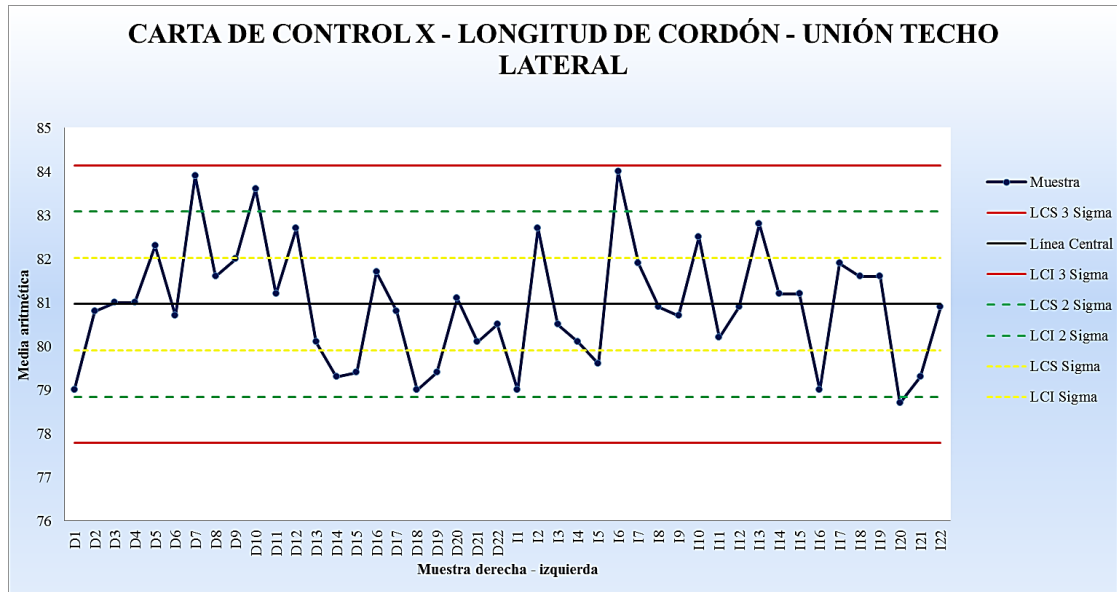
Fig. 47. Carta "X" - Longitud de cordón - unión techo lateral

En esta carta de control se puede apreciar que ningún punto supera a los límites de control establecidos, además se detecta un patrón de anomalía en el proceso, se trata de un patrón H (ver la tabla 3) que es recurrente en la secuencia de datos, por ende se concluye que el proceso no es estable en su totalidad, lo que se puede corroborar realizando una carta de control S para mayor precisión en el análisis.

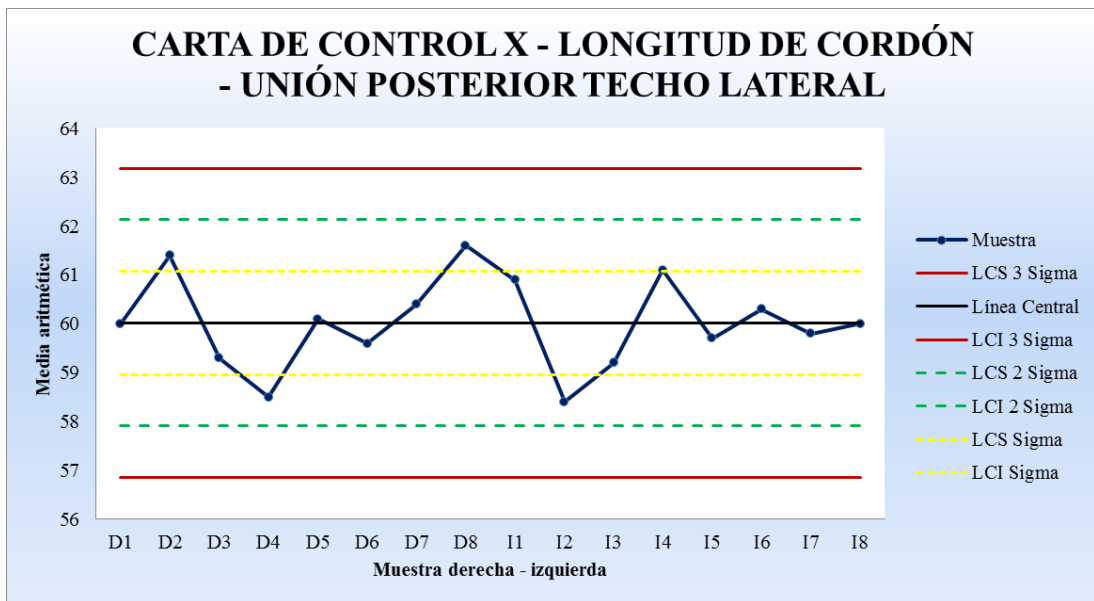
Fig. 49. Carta "X" - Longitud de cordón - unión posterior techo lateral

Esta carta de control indica que todos los puntos de la muestra están dentro de los límites de control, sin embargo se detecta que existe un patrón que determina inestabilidad en el proceso, este es el patrón H (ver tabla 3), para tener una mejor apreciación de la estabilidad de este proceso se realiza una carta de control S.

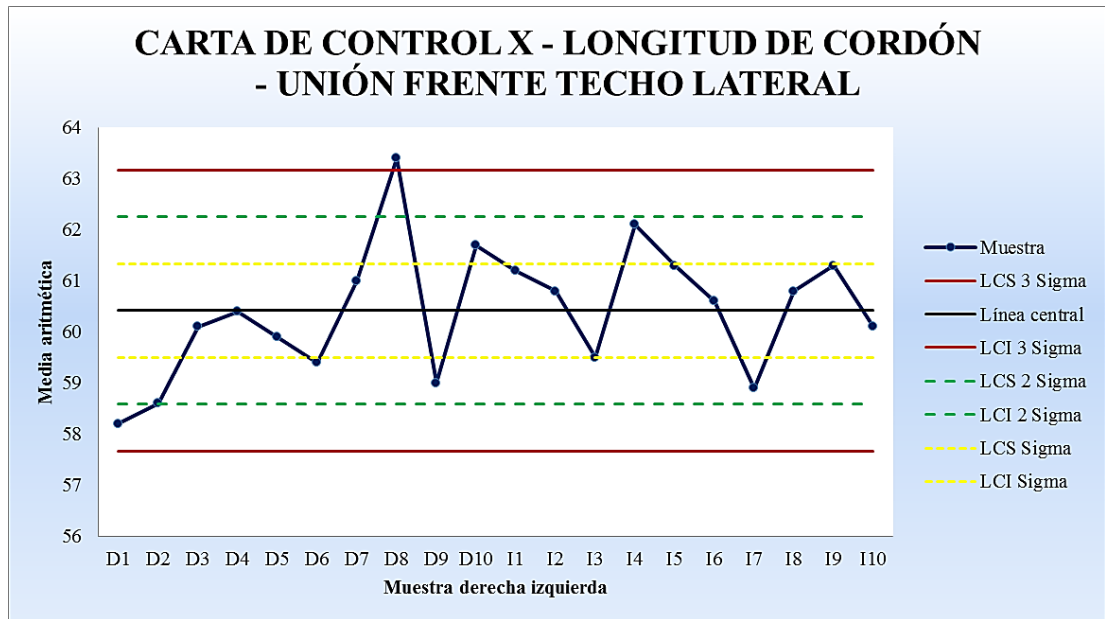
Fig. 51. Carta "X" - Longitud de cordón - unión frente techo lateral

Esta carta de control muestra que un punto excede de los límites de control, además se detecta un patrón H de inestabilidad (ver tabla 3) por lo que se considera un proceso inestable, pero se analiza la carta S para determinar la inestabilidad con mayor precisión.

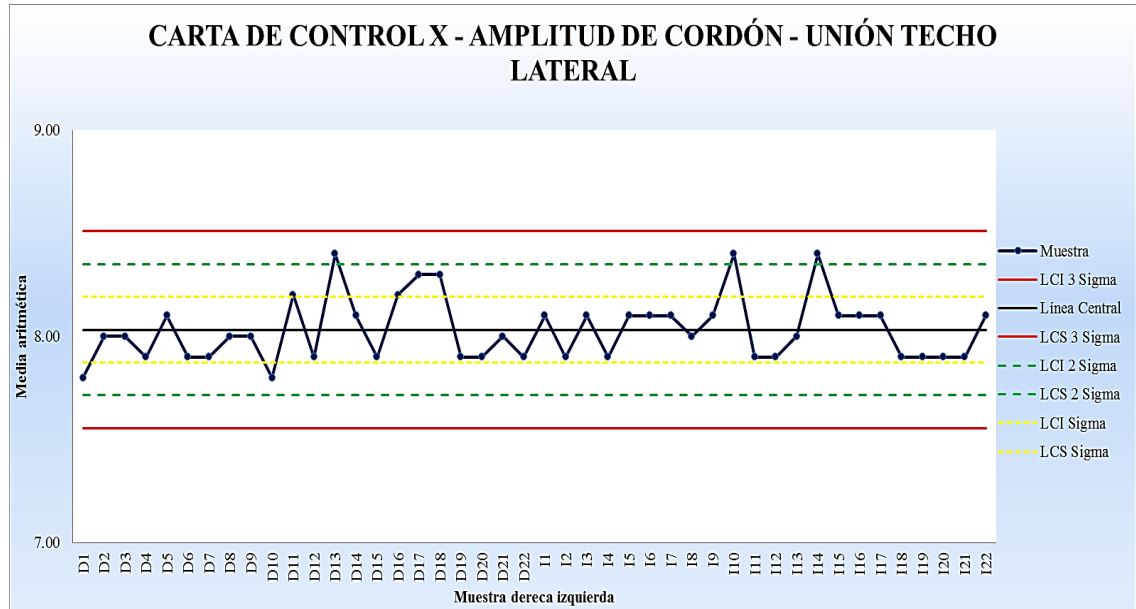
Fig. 53. Carta "X" - Amplitud de cordón - unión techo lateral

En esta carta no se registra ningún punto fuera de los límites de control, sin embargo se detectan dos patrones que determinan inestabilidad, los patrones F y E (ver tabla 3), esto sugiere que las acciones tomadas para soldadura tengan en cuenta también a este aspecto para su ejecución, sin embargo se realiza la carta S para determinar si existe mayor inestabilidad en esta operación.
