UNIVERSIDAD TÉCNICA AMBATO
FACULTAD DE INGENIERÍA CIVIL Y MECÁNICA
CARRERA DE INGENIERÍA CIVIL

**TRABAJO EXPERIMENTAL PREVIO A LA OBTENCIÓN DEL TÍTULO
DE INGENIERO CIVIL**

**“EVALUACIÓN DEL ESTADO DE LAS VÍAS URBANAS DE LA CIUDAD
DE LATACUNGA”**

Septiembre – 2021

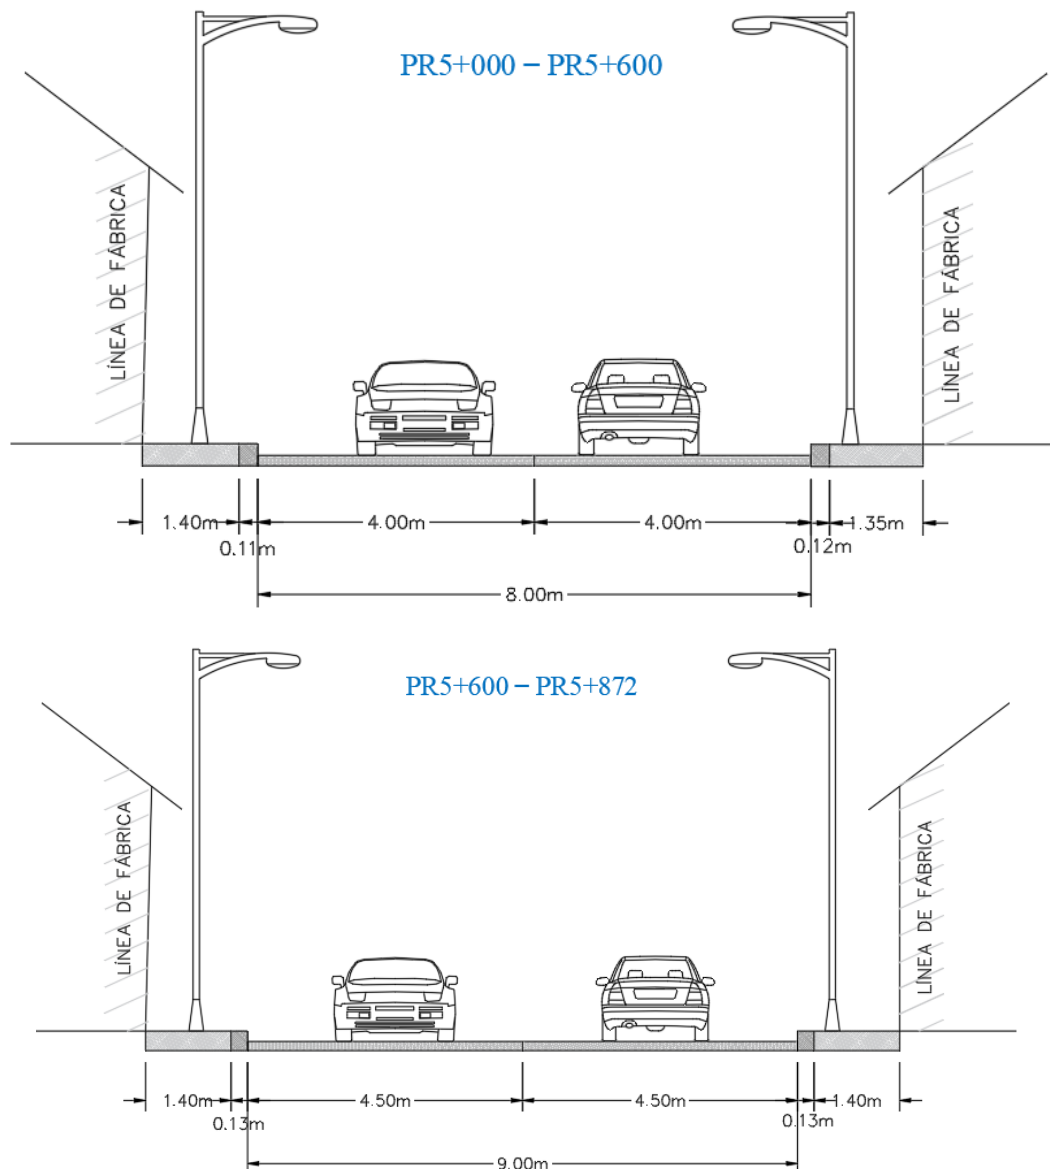
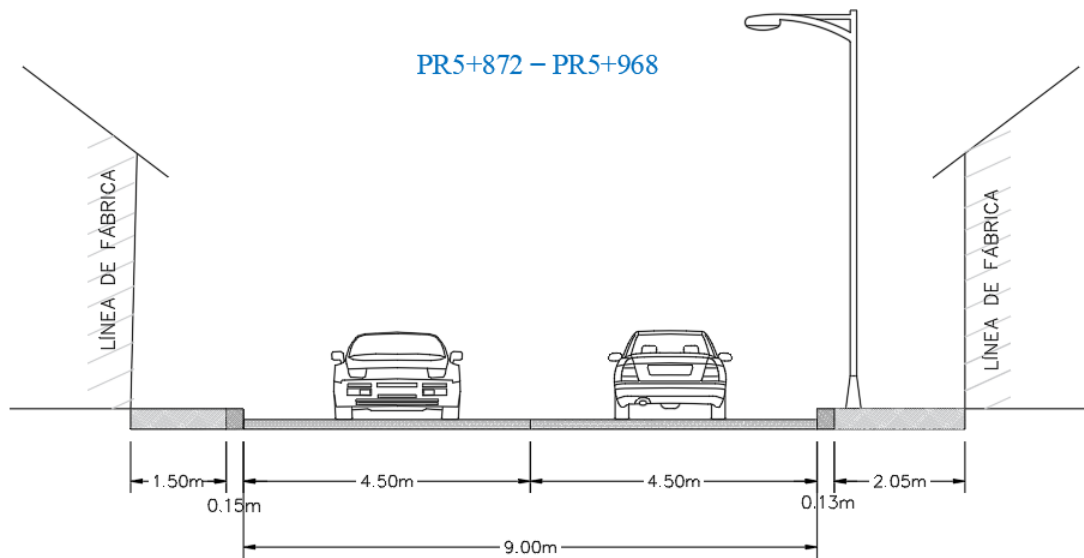
Figura N° 76: Esquema Elementos transversales Avenida República Del Ecuador

Las dimensiones de carriles y el número de estos para este tipo de vía (local urbana) en zonas comerciales cumplen los requisitos mínimos, 2 carriles de circulación libre y de 3.0m de ancho, distancias de aceras de 1.20m, mientras que no se cumple con las distancias de bordillos de 0.15m. La vía no presenta carriles de estacionamientos.

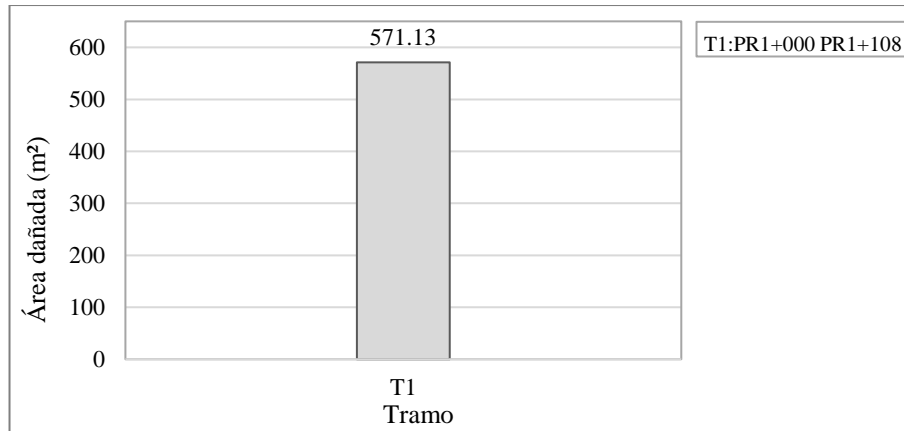
Figura N° 78: Área afectada, pavimento articulado Calle Gatazo

Se puede evidenciar un área de afectación de 571.13 m² de un total de 1512.00 m² evaluados, resultando en un 37.77% de daño en la vía. Siendo los fracturamientos de severidad alta con mayor peso en la vía con un 28.73%, dando como resultado que la vía se encuentre en estado regular según el análisis de ICP de la Tabla 16.

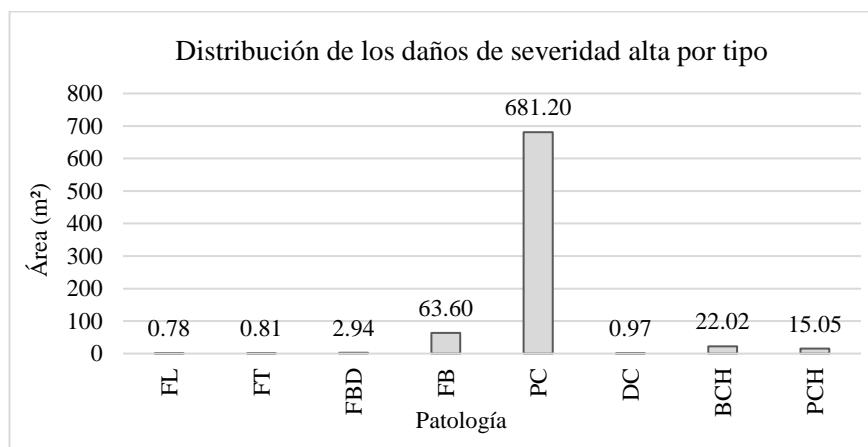
Figura N° 80: Área afectada por tipo Calle Gatazo

El área de afectación corresponde a 812.72 m² de un total de 856 m² evaluados para este tramo, resultando en un 94.94%. Con piel de cocodrilo de severidad alta como la patología con mayor peso en la vía con un 79.16%. Resultando en un daño muy considerable en la vía ya que la presencia de baches también es considerable con 22.02m² de área de afectación.

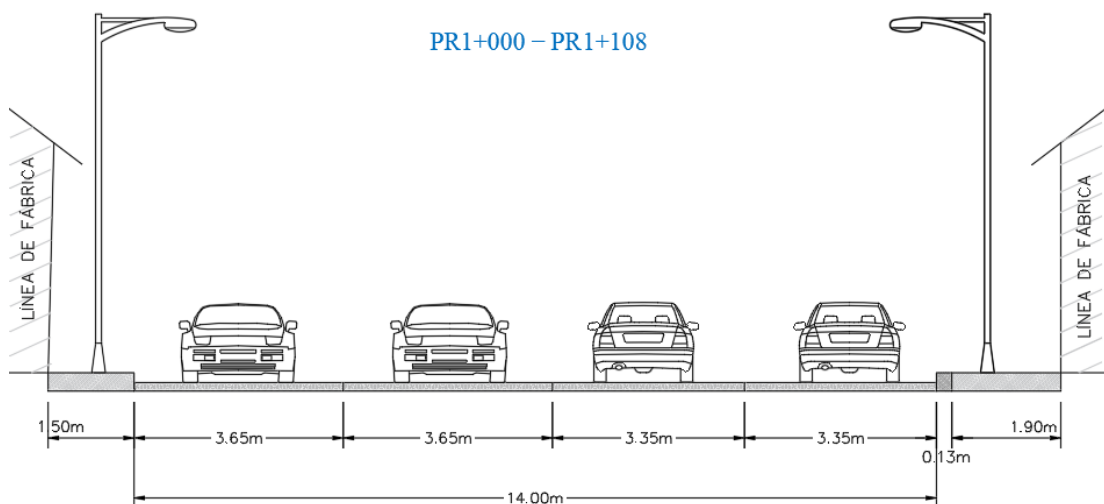
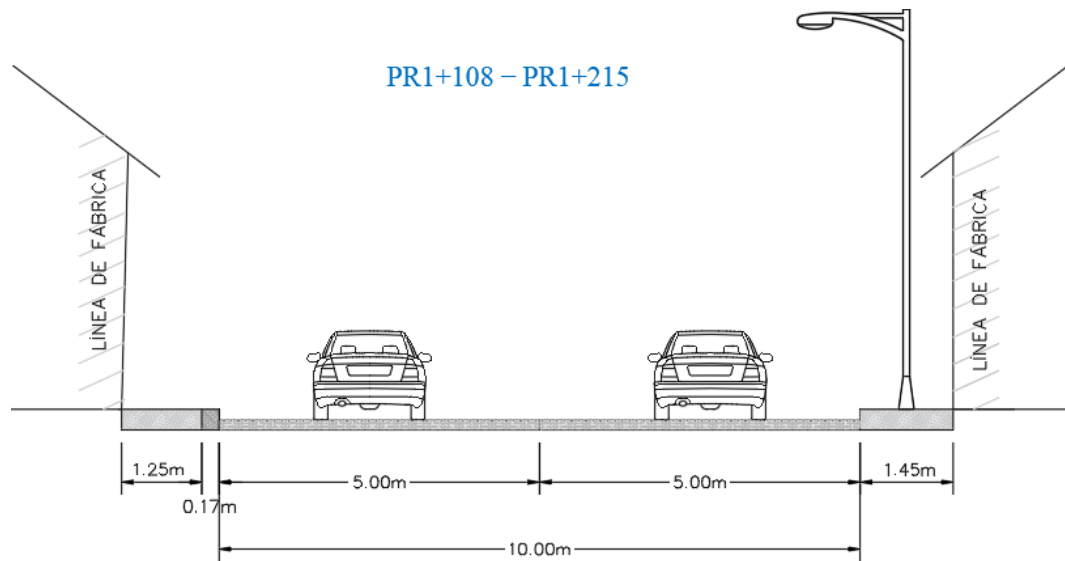
Figura N° 81: Esquema elementos transversales Calle Gatazo

Para el primer tramo (PR1+000 hasta PR1-108) las dimensiones de carriles, así como el número de estos para este tipo de vía (colectora urbana) y para zonas comerciales cumplen con lo mínimo establecido, es decir 2 carriles de circulación libre y de 3.30 m de ancho, así mismo con las distancias de aceras de 1.20m. La vía no presenta carriles de estacionamiento y el bordillo no cumple con lo mínimo establecido 0.15m. Para el tramo 2 (PR1+108 hasta PR1+215) las dimensiones de carriles, así como el número de estos para este tipo de vía (local urbana) y para zonas comerciales cumplen con lo mínimo establecido, es decir 2 carriles de circulación libre y de 3.00 m de ancho, así mismo con las distancias de aceras de 1.20m. La vía no presenta carriles de estacionamiento y el bordillo no cumple con lo mínimo establecido 0.15m.

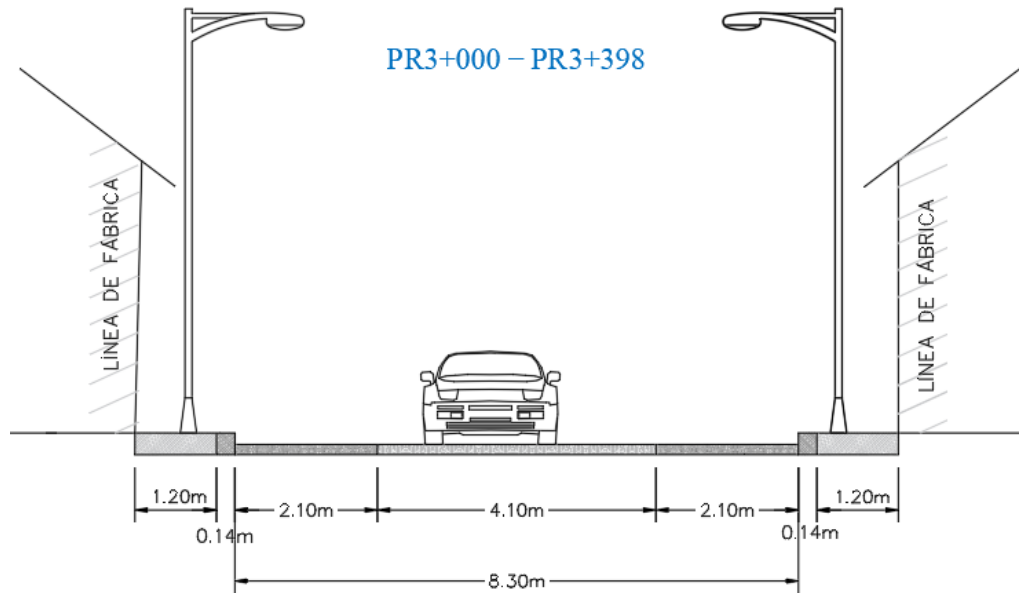
Figura N° 85: Esquema Elementos transversales Calle Simón Bolívar

Las dimensiones de carriles y el número de estos para este tipo de vía (local urbana) en zonas residenciales cumplen los requisitos mínimos, 1 carril de circulación libre y de 3.0m de ancho, distancias de aceras de 1.20m y 2.10m de los carriles de estacionamientos. Los bordillos no cumplen con lo mínimo establecido(0.15m).

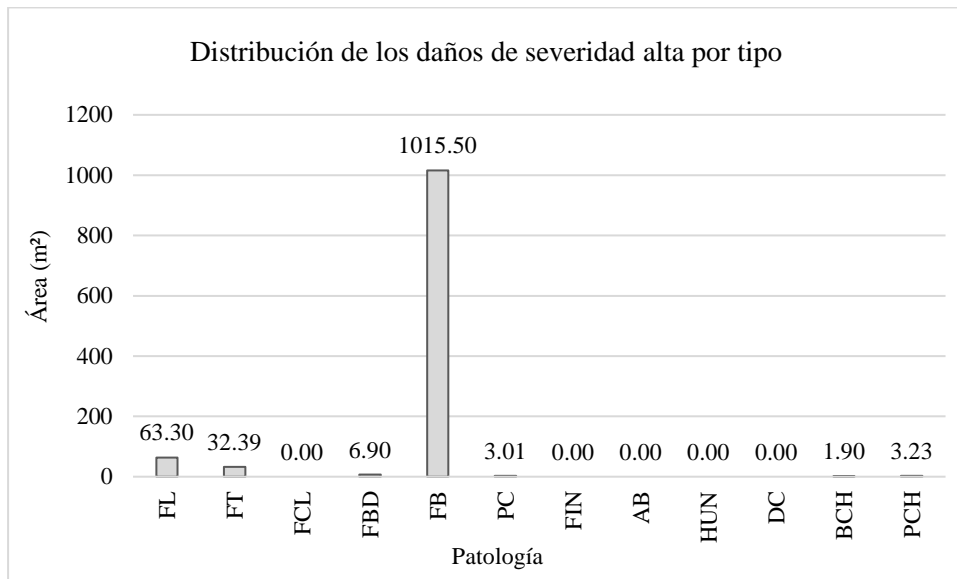
Figura N° 88: Área afectada por tipo Calle Melchor de Benavides

El área de afectación corresponde a 2432.83 m² de un total de 6648.00 m² evaluados para el total de la vía, resultando en un 36.59%. Siendo la fisuración en bloque de severidad la patología alta con mayor peso en la vía con un 15.28%.
