**UNIVERSIDAD TÉCNICA DE AMBATO**

**“IMPLEMENTACIÓN DEL PROCESO DE CONSERVACIÓN DE LA  
ESTRUCTURA DE LA CAPA DE RODADURA DE LA VÍA CAMINO  
REAL SECTOR MONTALVO – ALOBAMBA EN EL TRAMO DE LA  
ABSCISA 4+000 HASTA LA ABSCISA 8+000 DE LA PROVINCIA DE  
TUNGURAHUA”**

**AUTOR:** Alejandro Paúl Palacios Arroba

Junio - 2022

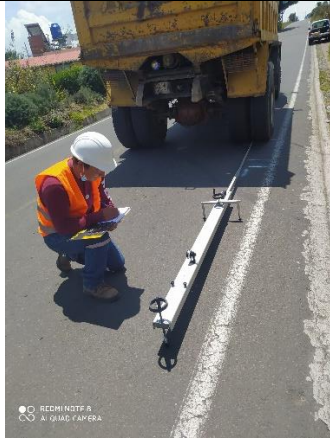
**Descripción:** Medición de las deflexiones a con la Viga Benkelman.
