UNIVERSIDAD TÉCNICA DE AMBATO
FACULTAD DE INGENIERÍA CIVIL Y MECÁNICA
CARRERA DE INGENIERÍA CIVIL
TRABAJO EXPERIMENTAL
PREVIO A LA OBTENCIÓN DEL TÍTULO DE INGENIERO CIVIL

“EVALUACIÓN DE LAS VÍAS URBANAS EN EL CANTÓN AMBATO DEL SECTOR COMPRENDIDO ENTRE LA CALLE QUIS QUIS, AV. MANUELA SÁENZ (ROMPE CORAZONES), CALLE FLOREANA, CALLE FERNANDO DE MAGALLANES, CALLE LA PINTA, AV. ATAHUALPA”

AUTOR: Mauro Gustavo Bayas Araujo

Marzo - 2023

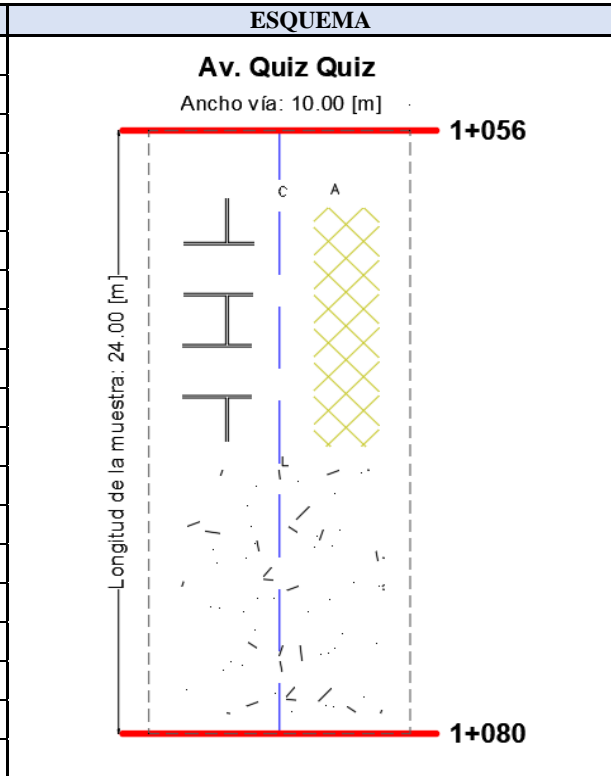
FALLA #	SEVERIDAD			CANTIDADES PARCIALES	TOTAL L	DENSIDAD (%)	VALOR DEDUCIDO
	BAJO (L)	MEDIO (M)	ALTO (H)				
1	X			120		50	48
3	X			120		50	18
12	X			240		100	20
					VALOR DEDUCIDO TOTAL(VDT):		86
					PCI=100-VDT		14

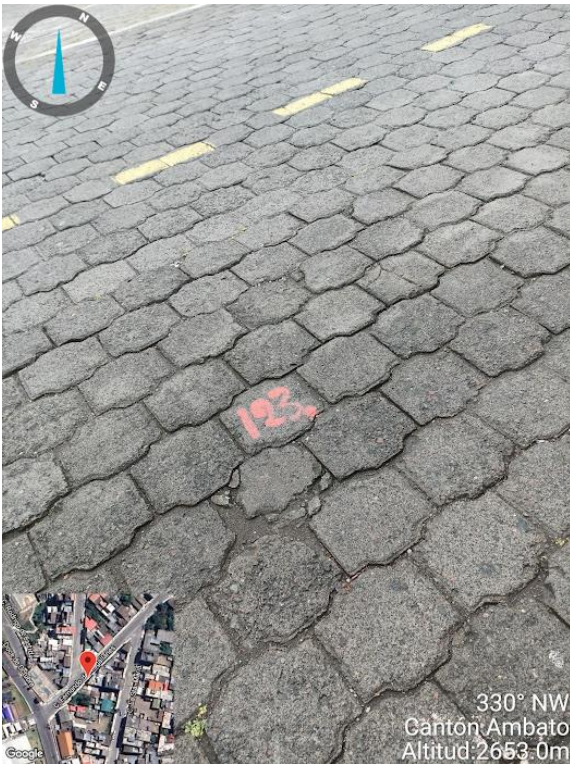
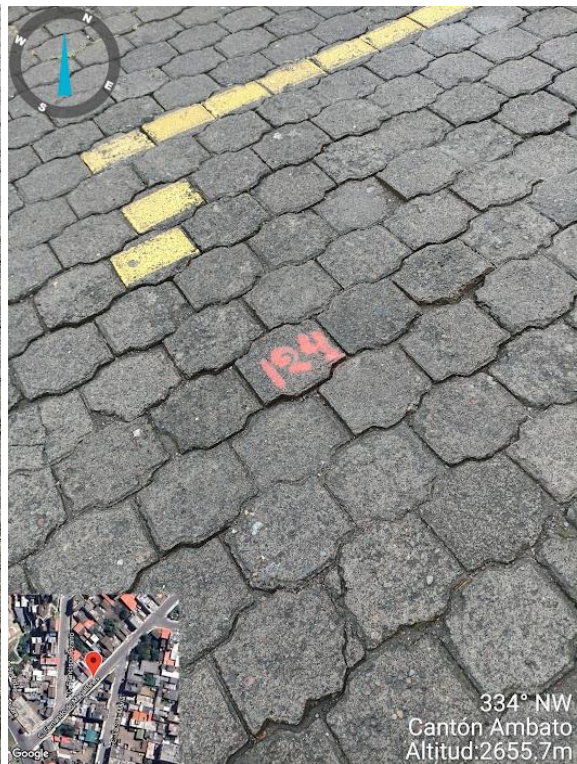
Desplazamiento de juntas

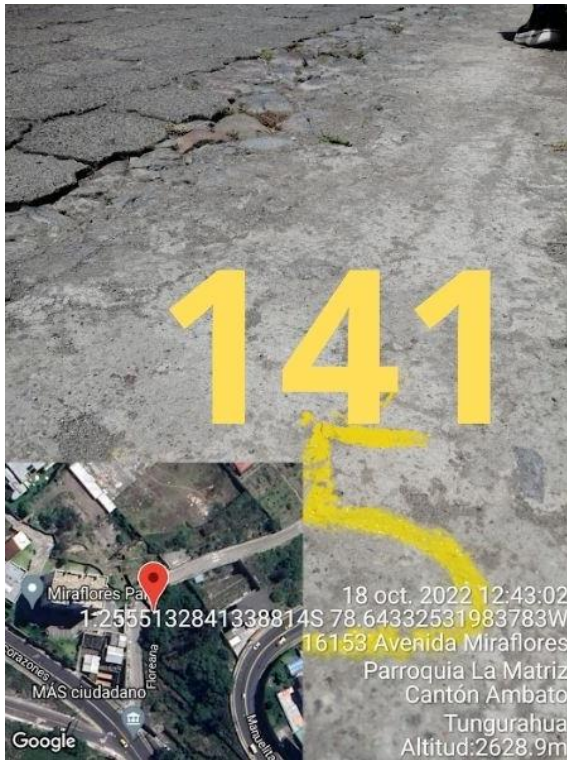
Fracturamientos

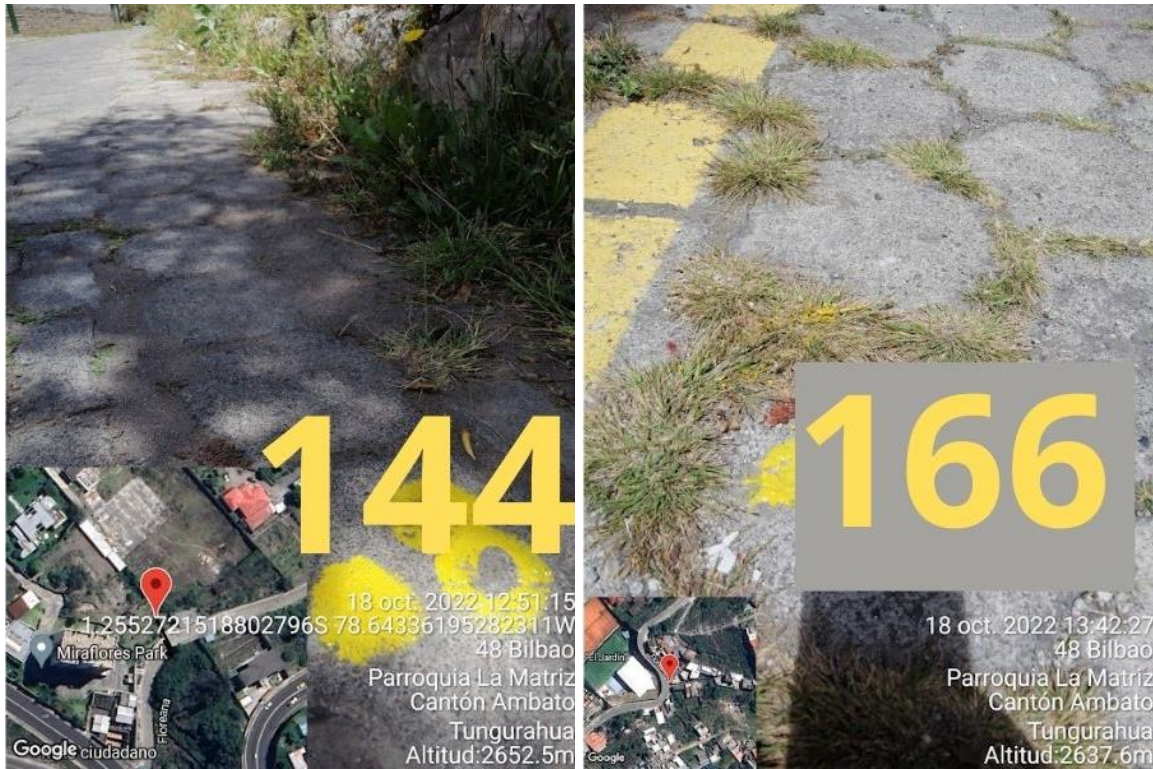
Vegetación en la Calzada

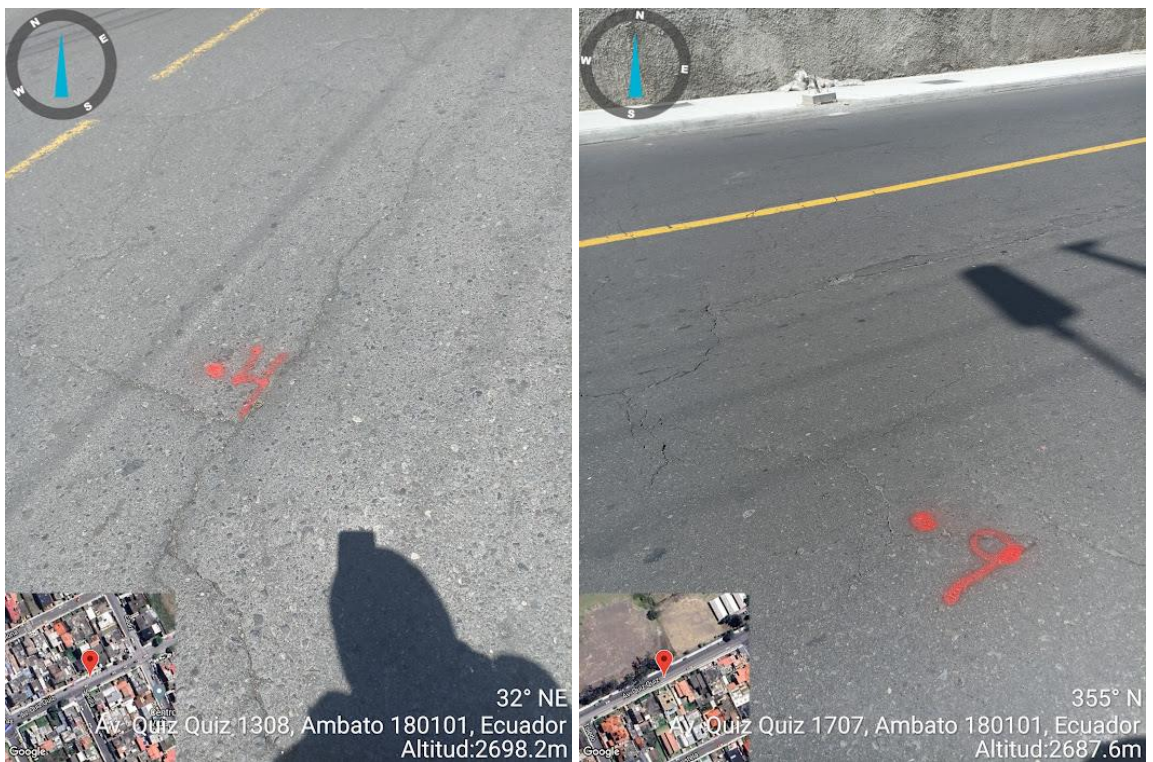
Agrietamiento en Bloque

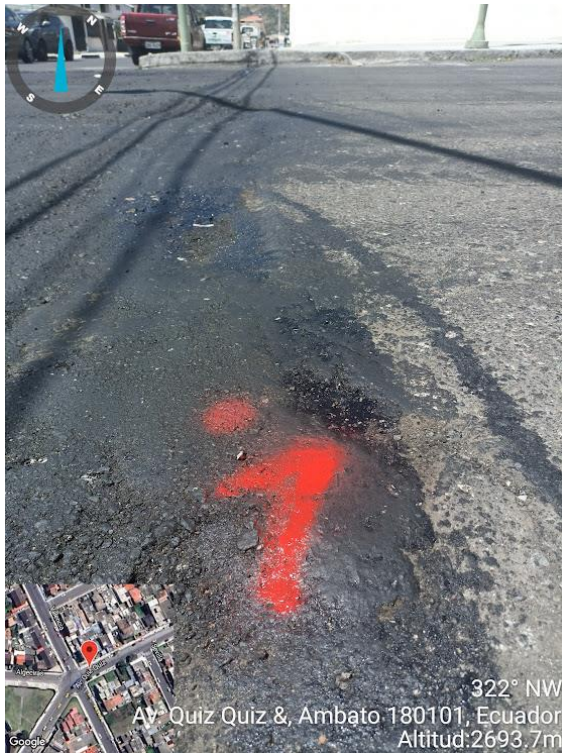
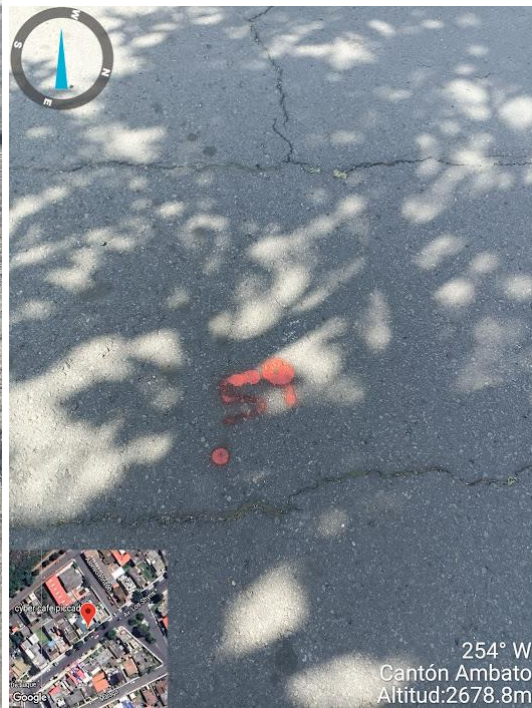
Grieta de Reflexión de Junta

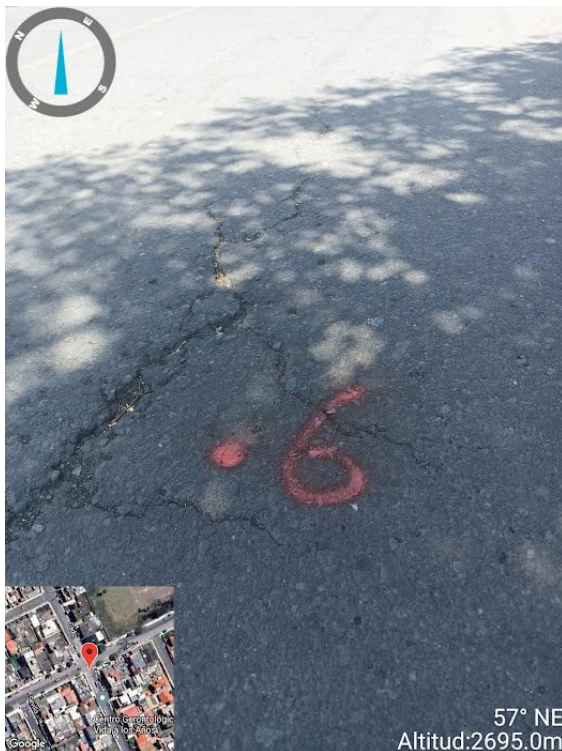
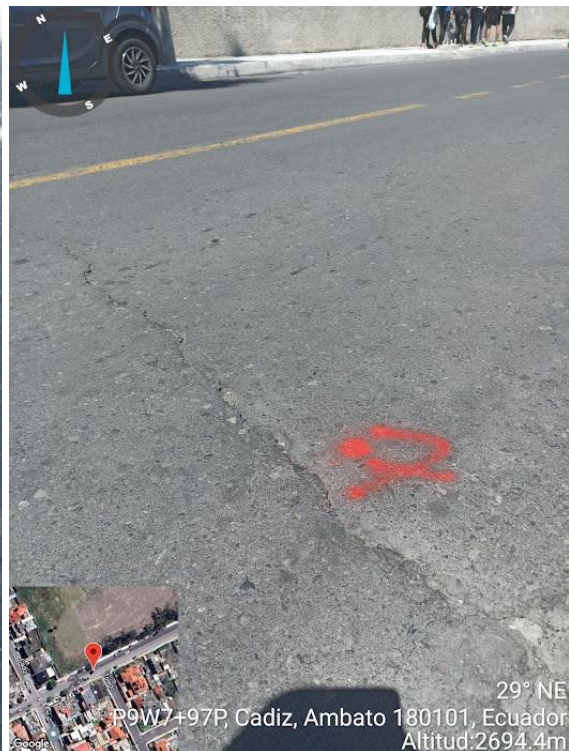
Grietas Longitudinales y Transversales

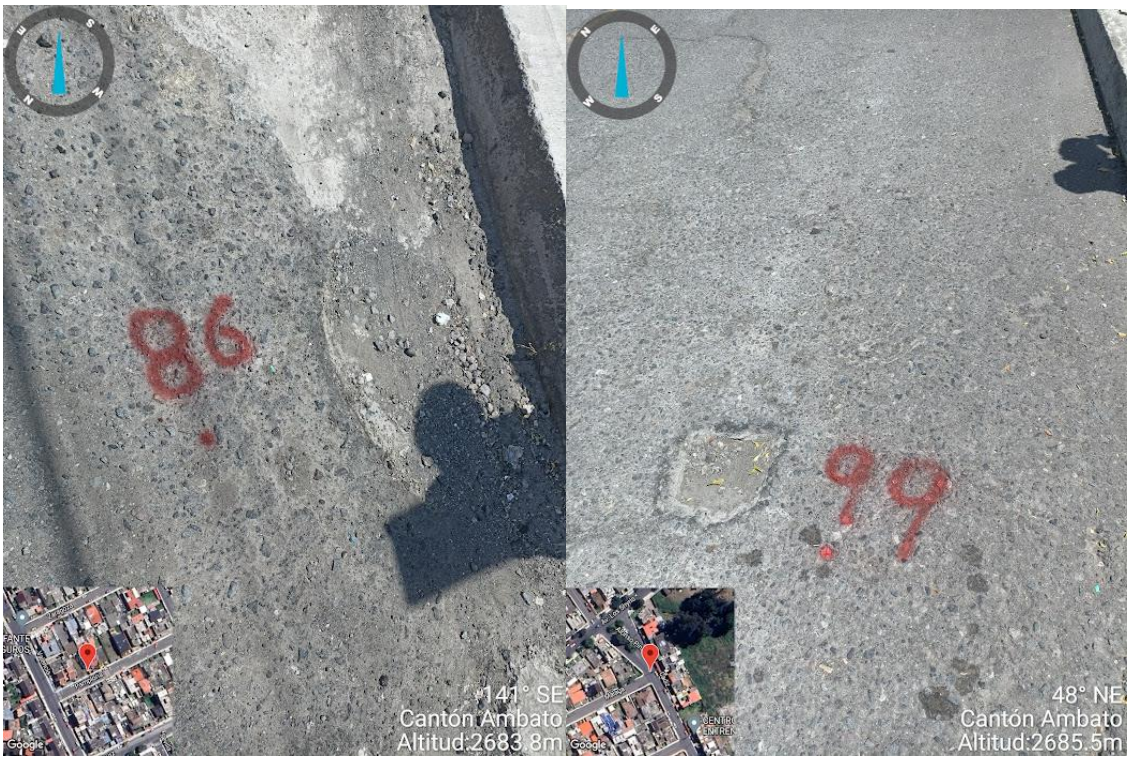
Huecos

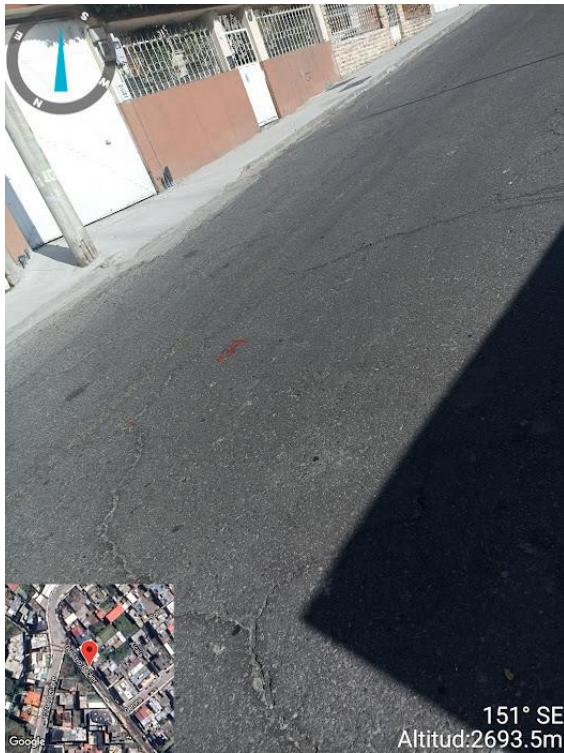
Grieta Parabola

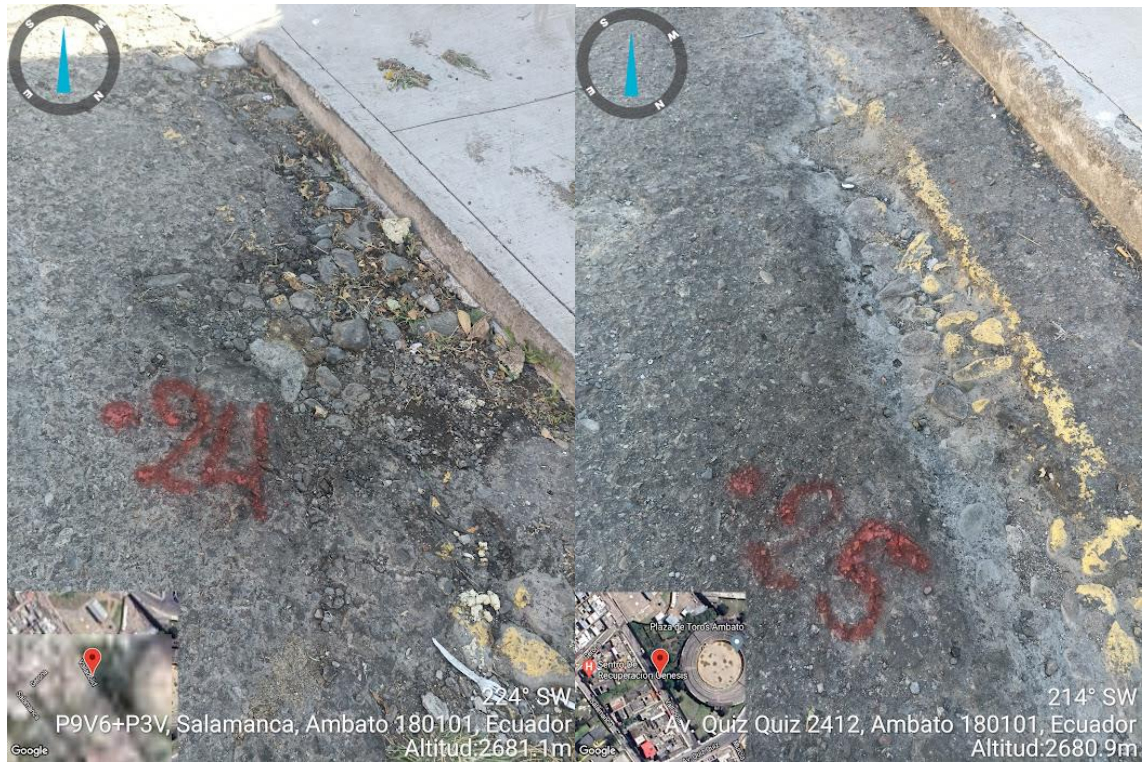
Desprendimientos de Agregados

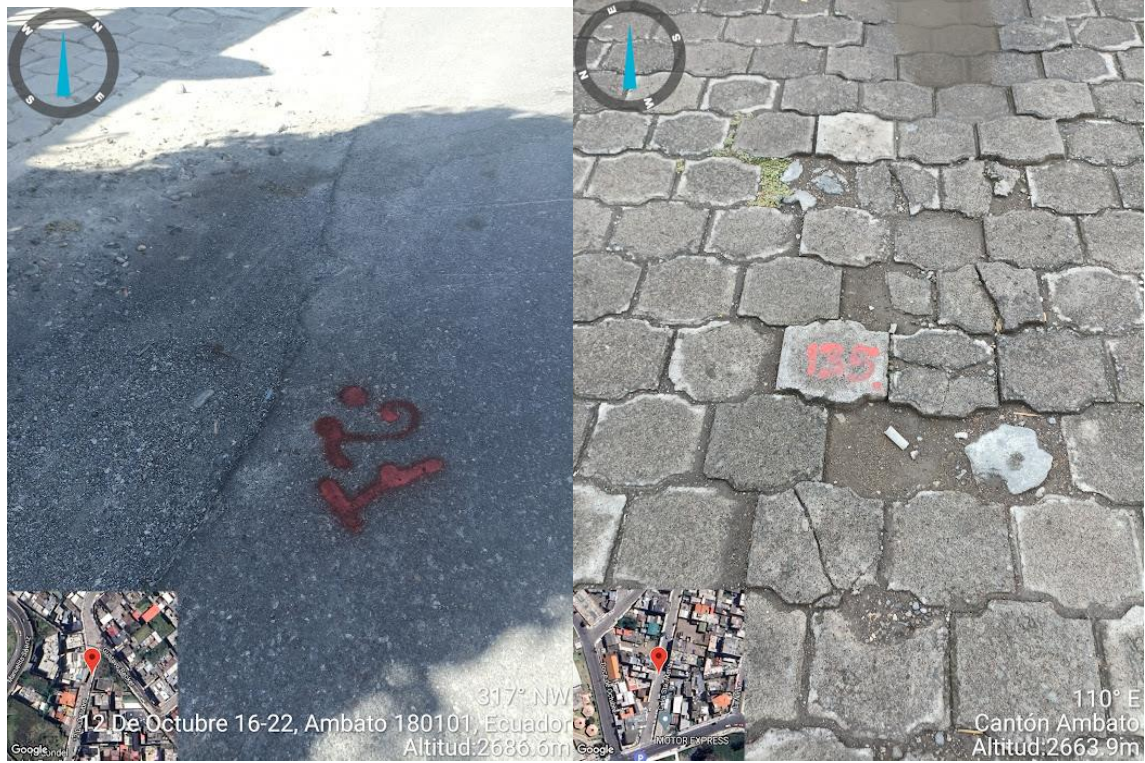
Elementos Faltantes
