**UNIVERSIDAD TÉCNICA DE AMBATO**

**“IMPLEMENTACIÓN DEL PROCESO DE CONSERVACIÓN DE LA  
ESTRUCTURA DE LA CAPA DE RODADURA DE LA VÍA EL CORTE  
DESDE BENITEZ HUAMBALÓ EN EL TRAMO DE LA ABSCISA 4+500  
HASTA LA ABSCISA 9+000 DE LA PROVINCIA DE TUNGURAHUA”**

**AUTOR:** Alexander José Mayorga Escola

**Marzo - 2023**

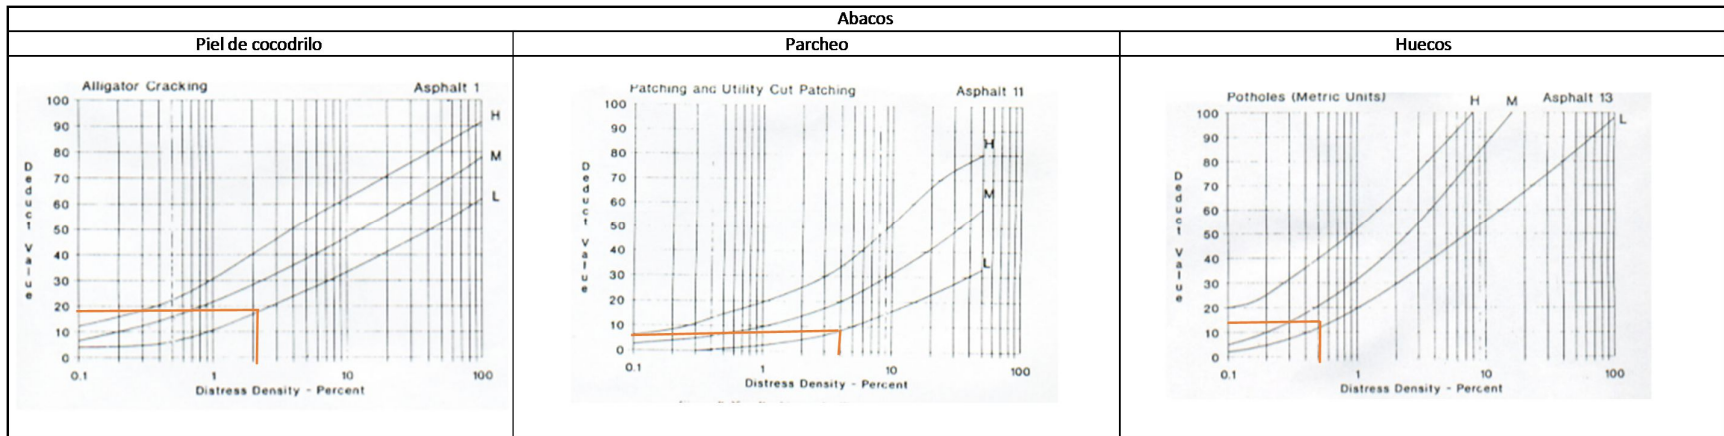
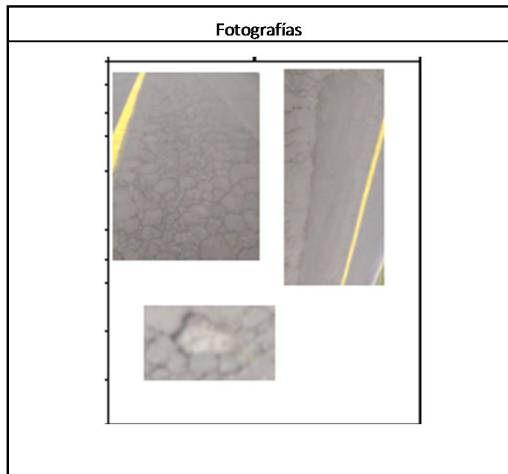
Inspeccionado por:	Alexander Mayorga					Fecha:	Miércoles 21 /12/2022
		Abscisa inicial:	4+800	Unidad de muestreo	2				
		Abscisa final:	4+831.50	Área de muestreo(m²):	237.31				
Tipos de fallas						Esquema			
No.	Daño	Unidad	No.	Daño	Unidad

1 L		3.85	0.48	1.3	5.63	2.37%	16		
11 L		1.33	6.912		8.24	3.47%	4		
13 L		1			1.00	0.42%	10		
CÁLCULO DEL PCI									
Número de Valores Deducidos > 2						3			
: Mayor Valor Deducido Individual (HDVi):						16			
Número máximo admisible de "Valores Deducidos" (mi)						8.7			
Cálculo Máximo	#	Valores deducidos			total	q	CDV		
	1	16	10	2.8	28.8	3	15.0		
	2	16	10	2	28	2	20.0		
	3	16	2		18	1	20.0		
<b>Valor total deducido</b>						20.0			
<b>Cálculo del PCI</b>									
<b>PCI= 100-VTD</b>						80

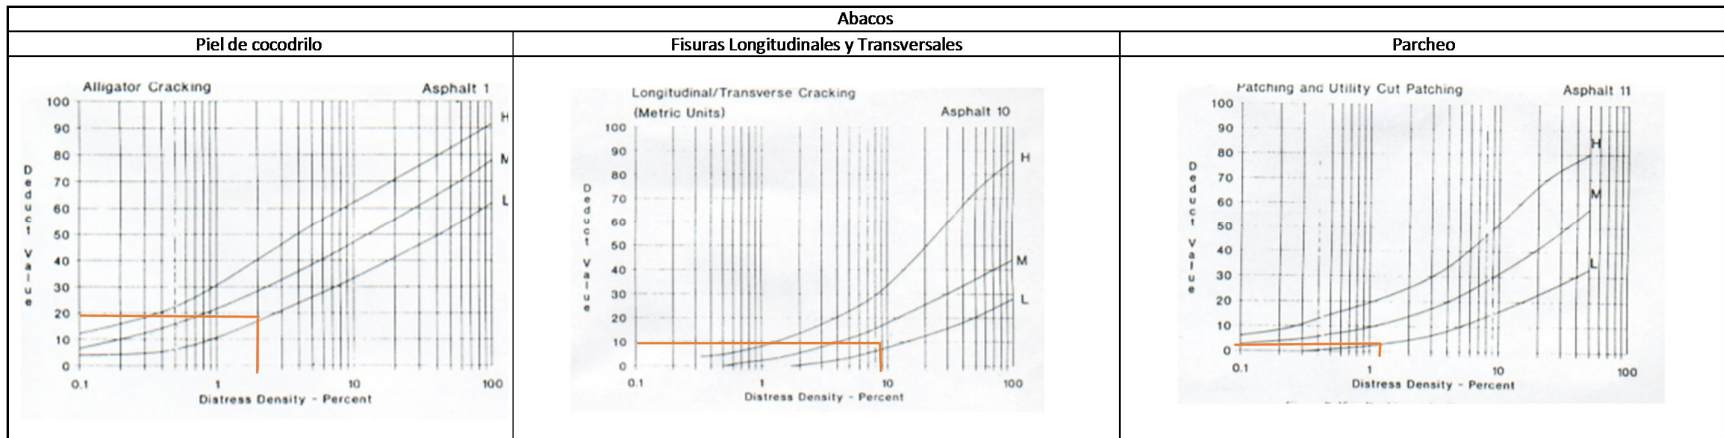
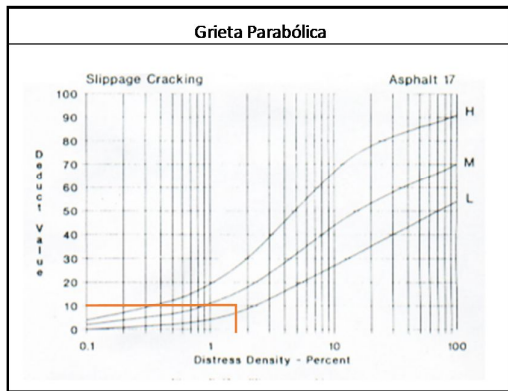
Inspeccionado por:		Alexander Mayorga				Fecha:		Miércoles 21 /12/2022	
		Abscisa inicial:		5+100				Unidad de muestreo		3	
		Abscisa final:		5+131.50				Área de muestreo(m²):		215.72	
Tipos de fallas						Esquema					
No.	Daño	Unidad	No.	Daño	Unidad

Daño	Severidad	Cantidades parciales				Total	Densidad %	Valor deducido			
10	L	3.60	10	1.3	14.90	6.91%	6				
11	L	1.081	0.893	0.567	2.54	1.18%	1				
17	L	3.9			3.90	1.81%	8				
1	L	4.37			4.37	2.03%	15				
CALCULO DEL PCI											
Número de Valores Deducidos > 2						3					
: Mayor Valor Deducido Individual (HDVi):						15					
Número máximo admisible de "Valores Deducidos" (mi)						8.8					
Cálculo Maximo	#	Valoes deducidos				total	q	CDV			
	1	15	8	4.8	27.8	3	15.0				
	2	15	8	2	25	2	20.0				
	3	15	2		17	1	20.0				
						Valor total deducido		20.0			
						Cálculo del PCI					
						PCI= 100-VTD		80

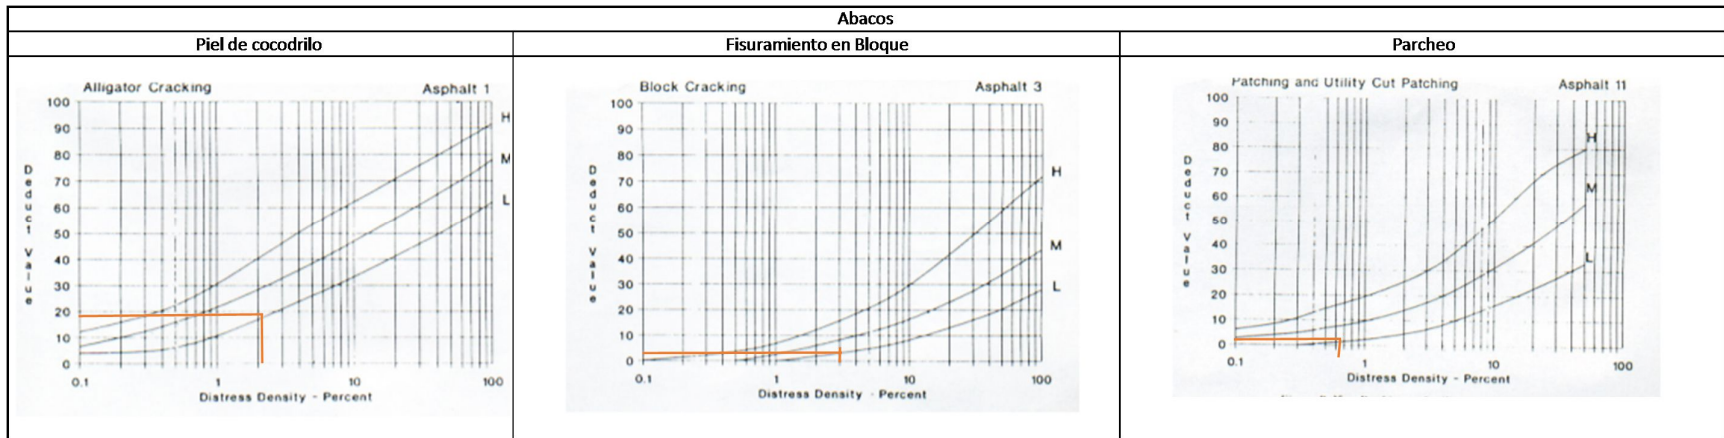
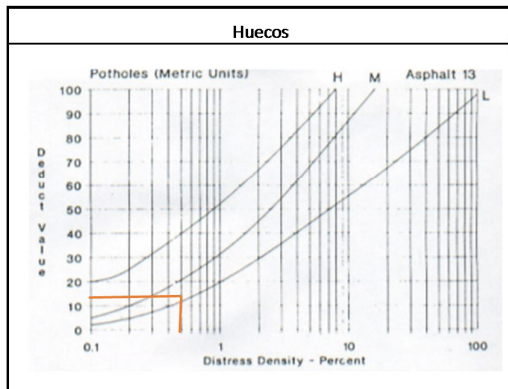
Inspeccionado por: Alexander Mayorga		Fecha: Miércoles 21 /12/2022				
Abscisa inicial: 5+700		Unidad de muestreo: 5						
Abscisa final: 5+731.50		Área de muestreo(m²): 250.86						
Tipos de fallas						Esquema		
No.	Daño	Unidad	No.	Daño	Unidad

1 L		1.72	1.52	2.7	5.94	2.37%	18	
13 L		1			1.00	0.40%	10	
11 L		1.17			1.17	0.47%	0	
3 L		5.29			5.29	2.11%	1	
CALCULO DEL PCI								
Número de Valores Deducidos > 2						2		
: Mayor Valor Deducido Individual (HDVi):						18		
Número máximo admisible de "Valores Deducidos" (mi)						8.5		
Cálculo Maximo	#	Valores deducidos			total	q	CDV	
	1	18	10		28	2	20.0	
	2	18	2		20	1	20.0	
						<b>Valor total deducido</b>	20.0	
						<b>Cálculo del PCI</b>		
						<b>PCI= 100-VTD</b>	80

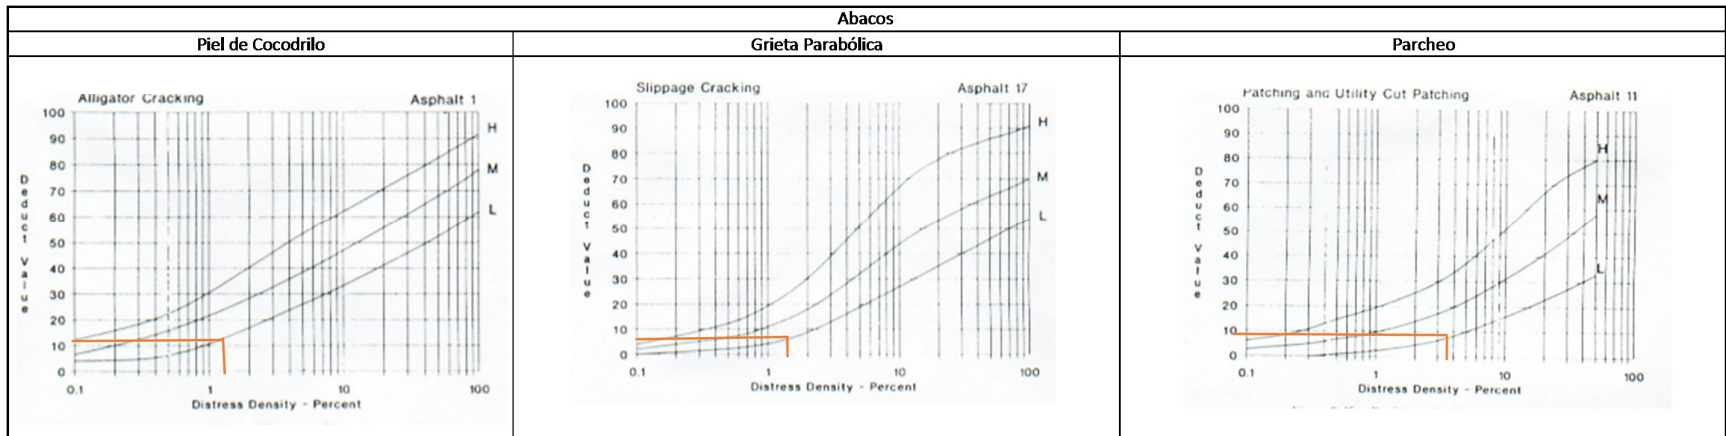
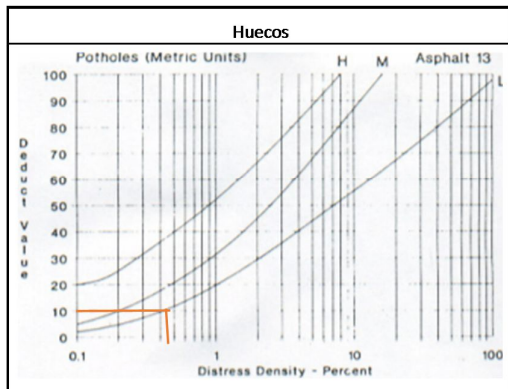
Inspeccionado por:		Alexander Mayorga				Fecha:		Miercoles 21 /12/2022	
		Abscisa inicial:		6+600				Unidad de muestreo		8	
		Abscisa final:		6+631.50				Área de muestreo(m²):		206.03	
Tipos de fallas						Esquema					
No.	Daño	Unidad	No.	Daño	Unidad

Daño	Severidad	Cantidades parciales				Total	Densidad %	Valor deducido			
13 L		1.00				1.00	0.49%	10			
17 L		2.52				2.52	1.22%	1			
11 L		3.596		4.3		7.90	3.83%	5			
1 L		1.85		0.81		2.96	1.44%	11			
CALCULO DEL PCI											
Número de Valores Deducidos > 2						3					
: Mayor Valor Deducido Individual (HDVi):						11					
Número máximo admisible de "Valores Deducidos" (mi)						9.2					
Cálculo Maximo	#	Valoes deducidos				total	q	CDV			
	1	11	10	1	22	3	11.0				
	2	11	10	2	23	2	16.0				
	3	11	2	2	15	1	14.0				
						<b>Valor total deducido</b>		16.0			
						<b>Cálculo del PCI</b>					
						<b>PCI= 100-VTD</b>		84

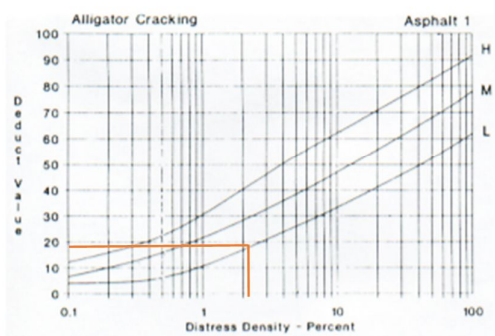
Piel de Cocodrilo

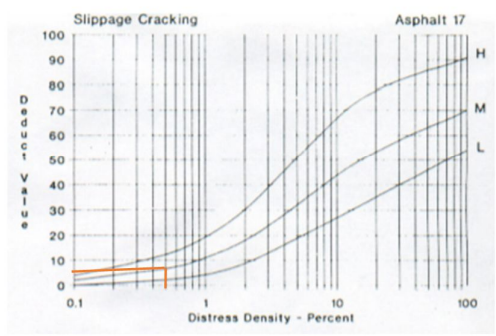
Grieta Parabólica

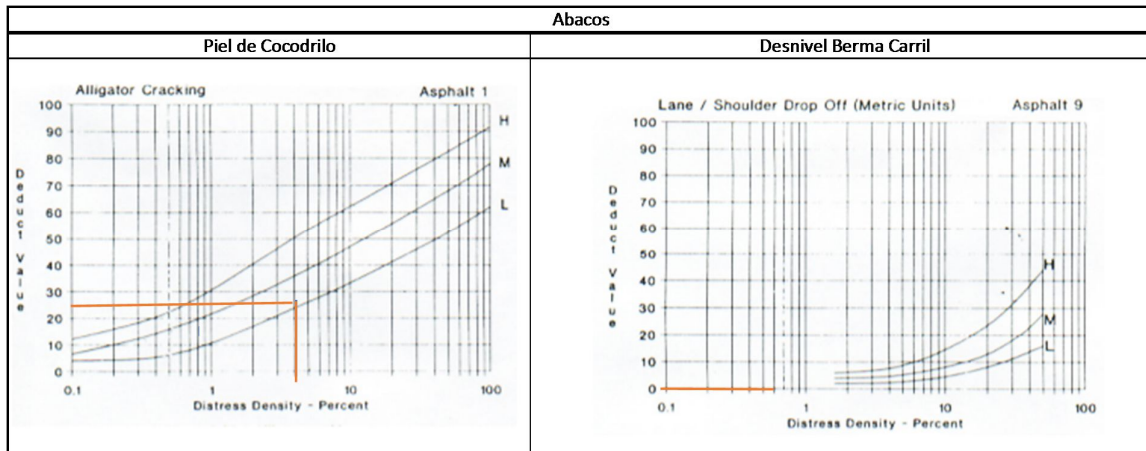
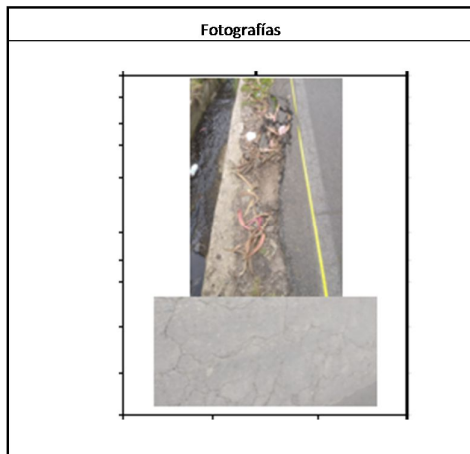
Inspeccionado por: Alexander Mayorga		Fecha: Miércoles 21 /12/2022				
Abscisa inicial:	7+200	Unidad de muestreo		10				
Abscisa final:	7+231.50	Área de muestreo(m²):		159.58				
Tipos de fallas						Esquema		
No.	Daño	Unidad	No.	Daño	Unidad

1 L		5.00				5.00	3.13%	21
9 L		1.17				1.17	0.73%	0
<b>CALCULO DEL PCI</b>								
Para futuros	Número de Valores Deducidos > 2						1	
	: Mayor Valor Deducido Individual (HDVi):						21	
	Número máximo admisible de "Valores Deducidos" (mi)						8.3	
Cálculo Maximo	#	Valores deducidos				total	q	CDV
	1	21			21	2	20.0	
						<b>Valor total deducido</b>		20.0
						<b>Cálculo del PCI</b>		
						<b>PCI= 100-VTD</b>		80

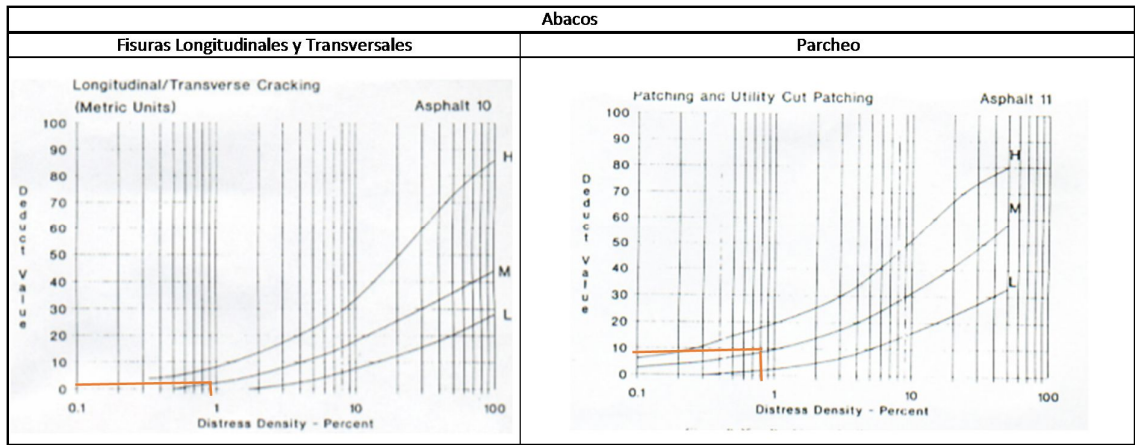
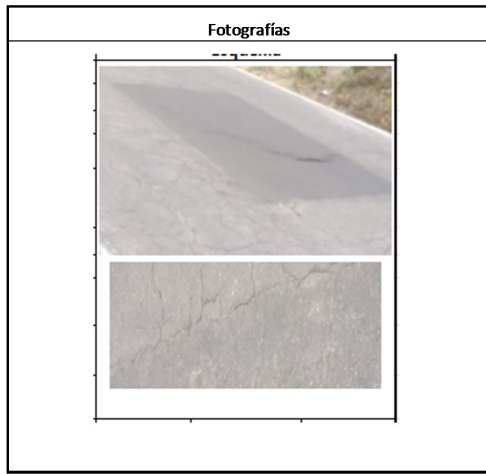
Inspeccionado por:		Alexander Mayorga				Fecha:		Miércoles 21 /12/2022	
		Abscisa inicial:		7+500				Unidad de muestreo		11	
		Abscisa final:		7+531.50				Área de muestreo(m²):		181.31	
Tipos de fallas						Esquema					
No.	Daño	Unidad	No.	Daño	Unidad

Daño	Severidad	Cantidades parciales				Total	Densidad %	Valor deducido			
10	L	0.90		0.55		1.45	0.80%	0			
11	M	1.375				1.38	0.76%	9			
CALCULO DEL PCI											
Número de Valores Deducidos > 2						1					
: Mayor Valor Deducido Individual (HDVi):						9					
Número máximo admisible de "Valores Deducidos" (mi)						9.4					
Cálculo Maximo	#	Valores deducidos				total	q	CDV			
	1	9				9	2	9.0			
						<b>Valor total deducido</b>		9.0			
						<b>Cálculo del PCI</b>					
						<b>PCI= 100-VTD</b>		91

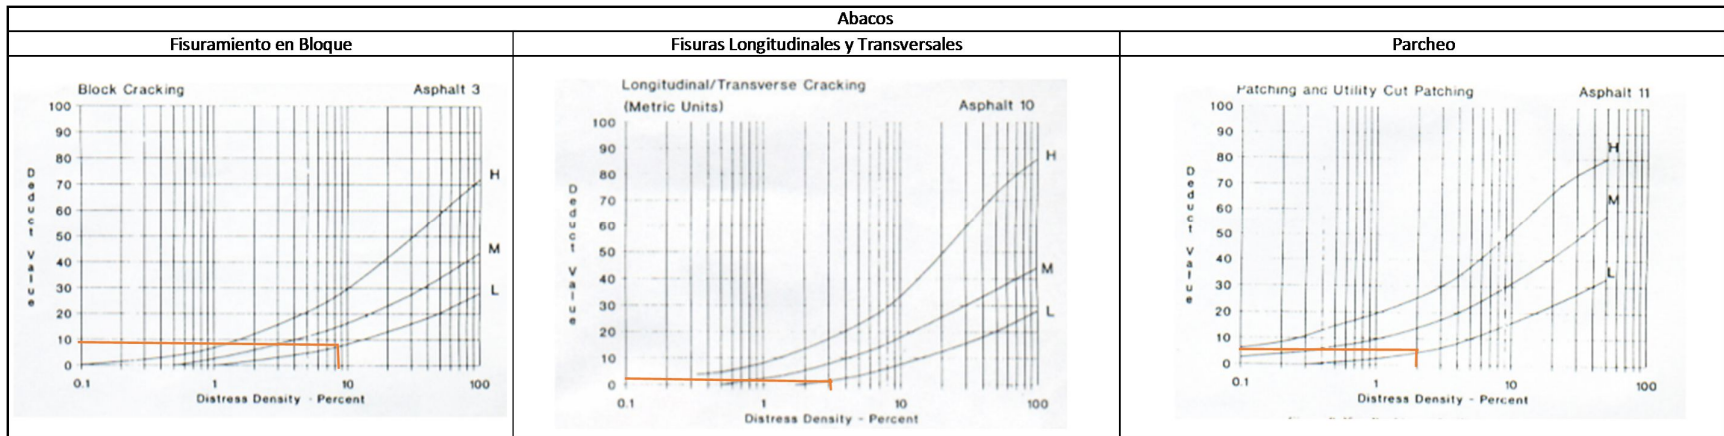
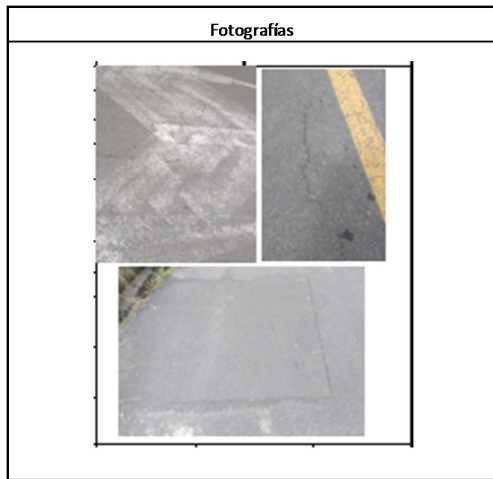
Inspeccionado por:		Alexander Mayorga				Fecha:		Miércoles 21 /12/2022	
		Abscisa inicial:		7+800				Unidad de muestreo		12	
		Abscisa final:		7+831.50				Área de muestreo(m²):		287.21	
Tipos de fallas						Esquema					
No.	Daño	Unidad	No.	Daño	Unidad

Daño	Severidad	Cantidades parciales				Total	Densidad %	Valor deducido			
3 L		8.84		18	26.84	9.35%	9				
10 L		2.5		3.5	11.00	3.83%	1				
11 L		4.32			4.32	1.50%	4				
CALCULO DEL PCI											
Número de Valores Deducidos > 2						2					
: Mayor Valor Deducido Individual (HDVi):						9					
Número máximo admisible de "Valores Deducidos" (mi)						9.4					
Cálculo Maximo	#	Valores deducidos			total	q	CDV				
	1	9	1.6		10.6	2	9.0				
	2	9	2		11	1	12.0				
						Valor total deducido	12.0				
						Cálculo del PCI					
						PCI= 100-VTD	88

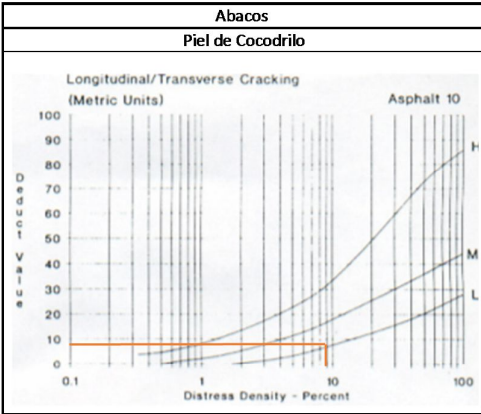
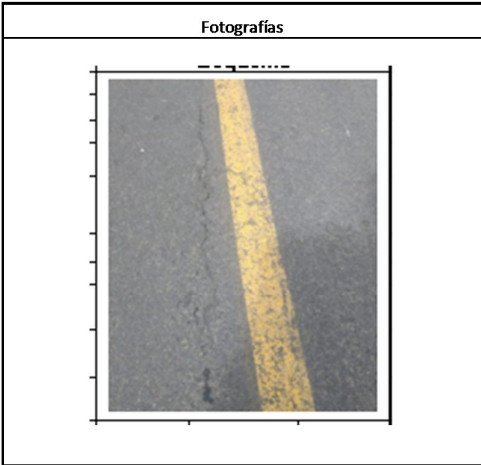
Inspeccionado por:	Alexander Mayorga					Fecha:	Miércoles 21 /12/2022
		Abscisa inicial:	8+100		Unidad de muestreo			13	
		Abscisa final:	8+131.50		Área de muestreo(m²):			228.48	
Tipos de fallas						Esquema			
No.	Daño	Unidad	No.	Daño	Unidad

10 L	2.40	2.4	7	20.05	8.78%	8		
		2.55	2	2.1					
		1.6							
CALCULO DEL PCI									
Número de Valores Deducidos > 2						1			
: Mayor Valor Deducido Individual (HDVi):						8			
Número máximo admisible de "Valores Deducidos" (mi)						9.4			
Cálculo Maximo	#	Valores deducidos				total	q	CDV	
	1	8			8	1	8.0		
						Valor total deducido	8.0		
						Cálculo del PCI			
						PCI= 100-VTD	92

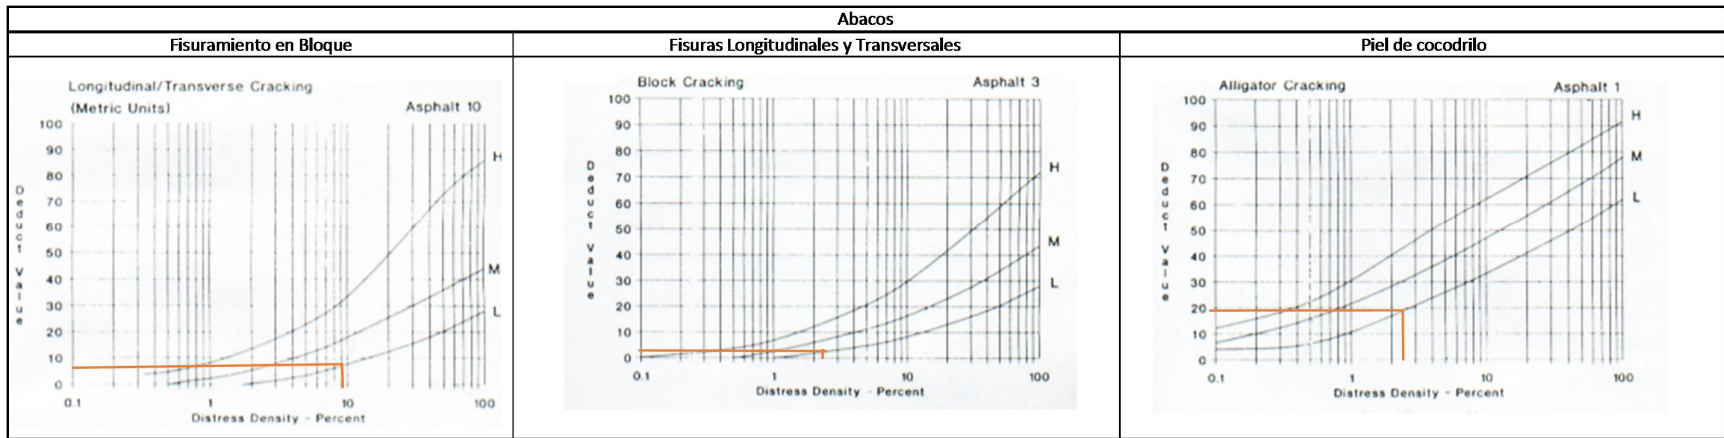
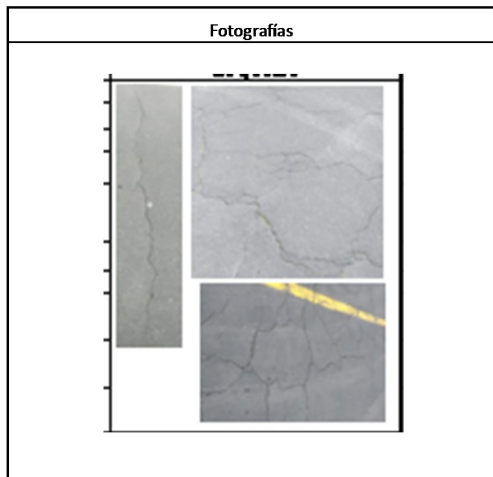
Inspeccionado por:		Alexander Mayorga		Fecha:		Miércoles 21 /12/2022		
		Abscisa inicial:		8+400		Unidad de muestreo		14		
		Abscisa final:		8+431.50		Área de muestreo(m²):		233.28		
Tipos de fallas						Esquema				
No.	Daño	Unidad	No.	Daño	Unidad

Daño	Severidad	Cantidades parciales				Total	Densidad %	Valor deducido		
10 L		10.50	2.5	2.7	22.35	9.58%	9			
		2	2.2	2.45						
1 L		0.28			5.83	2.50%	19			
3 L		5.55			5.55	2.38%	1			
CALCULO DEL PCI										
Número de Valores Deducidos > 2						2				
: Mayor Valor Deducido Individual (HDVi):						19				
Número máximo admisible de "Valores Deducidos" (mi)						8.4				
Cálculo Maximo	#	Valores deducidos			total	q	CDV			
	1	19	3.6		22.6	2	16.0			
	2	19	2		21	1	20.0			
						<b>Valor total deducido</b>		20.0		
						<b>Cálculo del PCI</b>				
						<b>PCI= 100-VTD</b>		80
