**PROYECTO TÉCNICO PREVIO A LA OBTENCIÓN DEL TÍTULO DE**  
**INGENIERA CIVIL**

“IMPLEMENTACIÓN DE UN PLAN DE CONSERVACIÓN Y MANTENIMIENTO DE LA VÍA ARTEZÓN VALLE HERMOSO, DESDE LA ABSCISA 0+000 HASTA LA ABSCISA 4+100, UBICADO EN EL SECTOR ARTEZÓN, CANTÓN PELILEO DE LA PROVINCIA DE TUNGURAHUA”

**AUTORA:** Kathalina Aracelly Pérez Jinez

**Febrero - 2024**

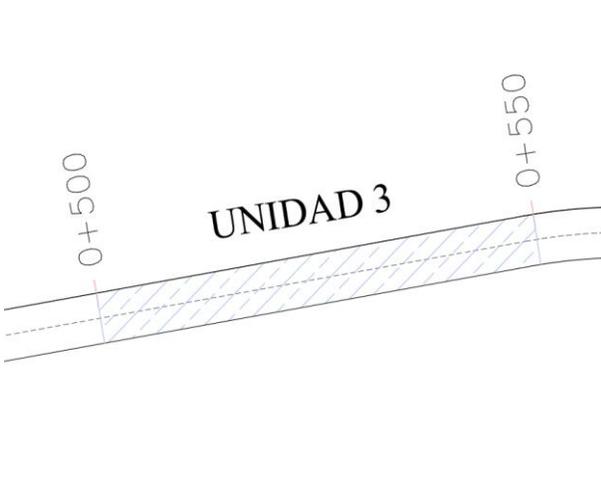
5	Corrugación	m <sup>2</sup>															
6	Depresión	m <sup>2</sup>															
7	Grieta de borde	m															
8	Grieta de reflexión de junta	m															
9	Desnivel carril / berma	m															
10	Grietas long. y trasv.	m															
11	Parqueo	m <sup>2</sup>															
12	Pulimiento de agregados	m <sup>2</sup>															
13	Baches / huecos	cant.															
14	Cruce de vía férrea	m <sup>2</sup>															
15	Ahuellamiento	m <sup>2</sup>															
16	Desplazamiento	m <sup>2</sup>															
17	Grieta parabólica	m <sup>2</sup>															
18	Hinchamiento	m <sup>2</sup>															
19	Intemperismo	m <sup>2</sup>															
Daño	Severidad	Cantidades parciales										Total	Densidad (%)	Valor Deducido			
3	M	34,17	0,20	6,30	10,44										51,11	19,66%	22
3	H	3,96	2,86												6,82	2,62%	15
3	L	42,56													42,56	16,37%	11
1	L	56,10	13,80												69,90	26,88%	44

1	H	1,60	28,00	2,10											31,70	12,19%	63
13	L	1,00													1,00	0,38%	10
17	M	4,37	7,36												11,73	4,51%	30
10	M	1,85	5,60	5,40	4,30	2,70	5,30	2,30	2,50	2,50					32,45	12,48%	21
7	L	13,40	3,40												16,80	6,46%	4
<b>Valor Deducido Total:</b>																220	
Número de Valores Deducidos > 2(q):			9			$m_i = 1.00 + \frac{9}{98} (100 - HDV_i)$											
Mayor Valor Deducido Individual (HDV <sub>i</sub> ):			63														
Número máximo admisible de "Valores Deducidos"			4,40														
CÁLCULO DEL PCI																	
No.	Valores Deducidos										Total	q	CDV				
1	63	44	30	22	8,4										167,4	5	85
2	63	44	30	22	2										161	4	88
3	63	44	30	2	2										141	3	85
4	63	44	2	2	2										113	2	78
5	63	2	2	2	2										71	1	72
<b>Máx CDV:</b>																88	
PCI = 100 - Máx CDV PCI = 100 - 88 <b>PCI = 12 Muy malo</b>

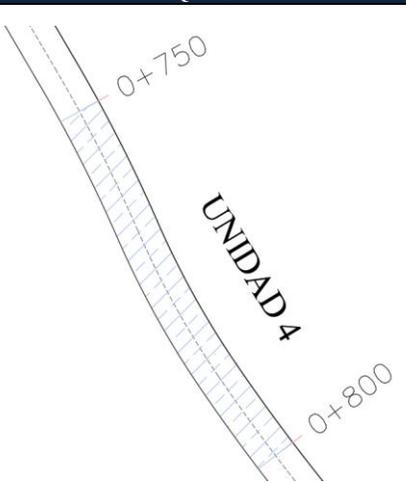
5	Corrugación	m <sup>2</sup>															
6	Depresión	m <sup>2</sup>															
7	Grieta de borde	m															
8	Grieta de reflexión de junta	m															
9	Desnivel carril / berma	m															
10	Grietas long. y trasv.	m															
11	Parqueo	m <sup>2</sup>															
12	Pulimiento de agregados	m <sup>2</sup>															
13	Baches / huecos	cant.															
14	Cruce de vía férrea	m <sup>2</sup>															
15	Ahuellamiento	m <sup>2</sup>															
16	Desplazamiento	m <sup>2</sup>															
17	Grieta parabólica	m <sup>2</sup>															
18	Hinchamiento	m <sup>2</sup>															
19	Intemperismo	m <sup>2</sup>															
Daño	Severidad	Cantidades parciales										Total	Densidad (%)	Valor Deducido			
3	L	10,80												10,80	5,27%	5	
19	L	2,59	4,10	8,04										14,73	7,19%	3	
10	M	9,20	4,50	3,50	6,40	12,40								36,00	17,56%	22	
10	L	2,20	1,70	3,20	4,90	8,70	1,4	4,90	3,80	6,90				36,30	17,71%	10

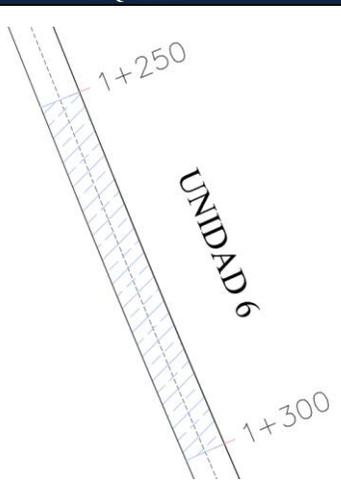
6	Depresión	m <sup>2</sup>										
7	Grieta de borde	m										
8	Grieta de reflexión de junta	m										
9	Desnivel carril / berma	m										
10	Grietas long. y trasv.	m										
11	Parqueo	m <sup>2</sup>										
12	Pulimiento de agregados	m <sup>2</sup>										
13	Baches / huecos	cant.										
14	Cruce de vía férrea	m <sup>2</sup>										
15	Ahuellamiento	m <sup>2</sup>										
16	Desplazamiento	m <sup>2</sup>										
17	Grieta parabólica	m <sup>2</sup>										
18	Hinchamiento	m <sup>2</sup>										
19	Intemperismo	m <sup>2</sup>										
Daño	Severidad	Cantidades parciales							Total	Densidad (%)	Valor Deducido	
19	H	18,00	0,64	1,22					19,86	9,93%	41	
12	M	10,12							10,12	5,06%	1	
12	L	7,48							7,48	3,74%	1	
1	M	11,57	14,96						26,53	13,27%	50	
1	L	28,50							28,50	14,25%	38	
17	L	0,98							0,98	0,49%	1	
17	M	2,96							2,96	1,48%	13	
3	L	16,74							16,74	8,37%	9	
10	M	3,60	3,00	3,30					9,90	4,95%	11

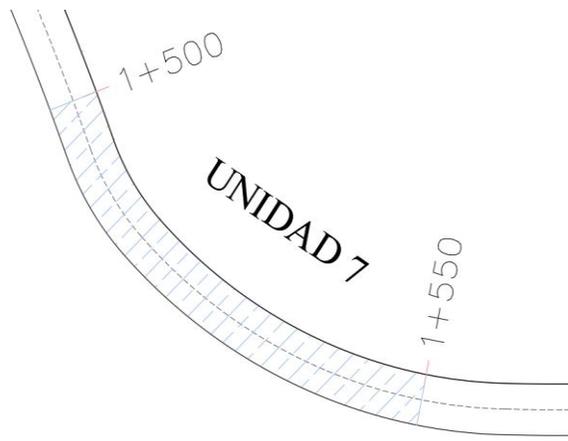
6	Depresión	m <sup>2</sup>										
7	Grieta de borde	m										
8	Grieta de reflexión de junta	m										
9	Desnivel carril / berma	m										
10	Grietas long. y trasv.	m										
11	Parqueo	m <sup>2</sup>										
12	Pulimiento de agregados	m <sup>2</sup>										
13	Baches / huecos	cant.										
14	Cruce de vía férrea	m <sup>2</sup>										
15	Ahuellamiento	m <sup>2</sup>										
16	Desplazamiento	m <sup>2</sup>										
17	Grieta parabólica	m <sup>2</sup>										
18	Hinchamiento	m <sup>2</sup>										
19	Intemperismo	m <sup>2</sup>										
Daño	Severidad	Cantidades parciales								Total	Densidad (%)	Valor Deducido
1	L	19,68	6,02	16,32	4,40					46,42	22,64%	42
1	M	12,07								12,07	5,89%	40
1	H	1,28								1,28	0,62%	28
4	M	1,30								1,30	0,63%	20
10	M	3,20	5,20	2,10	7,40	1,10	1,20	8,10		28,30	13,80%	21
10	H	5,20	4,20	2,00	4,50					15,90	7,76%	39
17	M	6,49								6,49	3,17%	25
17	H	4,51								4,51	2,20%	32

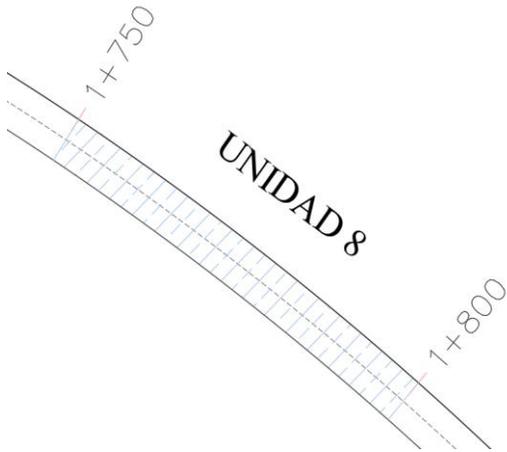
5	Corrugación	m <sup>2</sup>														
6	Depresión	m <sup>2</sup>														
7	Grieta de borde	m														
8	Grieta de reflexión de junta	m														
9	Desnivel carril / berma	m														
10	Grietas long. y trasv.	m														
11	Parqueo	m <sup>2</sup>														
12	Pulimiento de agregados	m <sup>2</sup>														
13	Baches / huecos	cant.														
14	Cruce de vía férrea	m <sup>2</sup>														
15	Ahuellamiento	m <sup>2</sup>														
16	Desplazamiento	m <sup>2</sup>														
17	Grieta parabólica	m <sup>2</sup>														
18	Hinchamiento	m <sup>2</sup>														
19	Intemperismo	m <sup>2</sup>														
Daño	Severidad	Cantidades parciales										Total	Densidad (%)	Valor Deducido		
1	M	8,82	30,90											39,72	18,91%	55
1	H	17,50												17,50	8,33%	60
7	L	4,60												4,60	2,19%	3
7	H	9,60												9,60	4,57%	15
11	M	15,84												15,84	7,54%	28

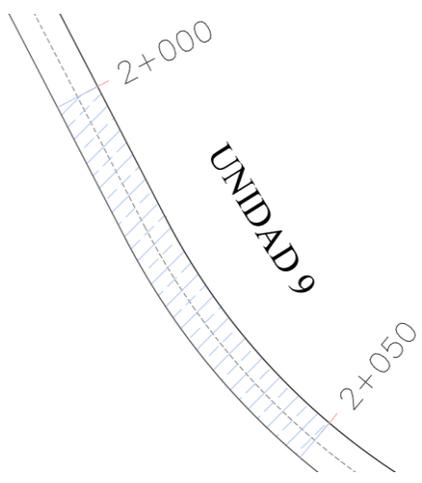
5	Corrugación	m <sup>2</sup>															
6	Depresión	m <sup>2</sup>															
7	Grieta de borde	m															
8	Grieta de reflexión de junta	m															
9	Desnivel carril / berma	m															
10	Grietas long. y trasnv.	m															
11	Parqueo	m <sup>2</sup>															
12	Pulimiento de agregados	m <sup>2</sup>															
13	Baches / huecos	cant.															
14	Cruce de vía férrea	m <sup>2</sup>															
15	Ahuellamiento	m <sup>2</sup>															
16	Desplazamiento	m <sup>2</sup>															
17	Grieta parabólica	m <sup>2</sup>															
18	Hinchamiento	m <sup>2</sup>															
19	Intemperismo	m <sup>2</sup>															
Daño	Severidad	Cantidades parciales										Total	Densidad (%)	Valor Deducido			
1	L	48,80	10,53	3,76											63,09	33,21%	62
10	L	4,40	4,50												8,90	4,68%	3
10	M	8,60	3,00												11,60	6,11%	13
19	M	5,20													5,20	2,74%	11

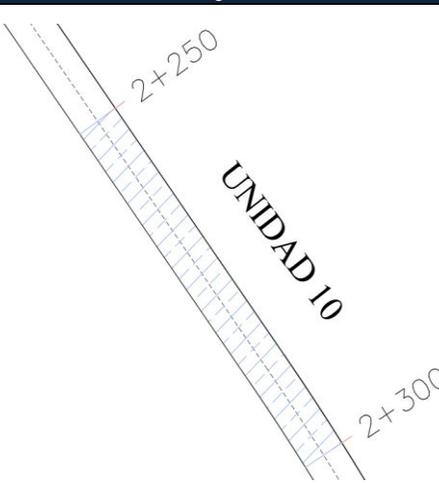
5	Corrugación	m <sup>2</sup>														
6	Depresión	m <sup>2</sup>														
7	Grieta de borde	m														
8	Grieta de reflexión de junta	m														
9	Desnivel carril / berma	m														
10	Grietas long. y trasv.	m														
11	Parqueo	m <sup>2</sup>														
12	Pulimiento de agregados	m <sup>2</sup>														
13	Baches / huecos	cant.														
14	Cruce de vía férrea	m <sup>2</sup>														
15	Ahuellamiento	m <sup>2</sup>														
16	Desplazamiento	m <sup>2</sup>														
17	Grieta parabólica	m <sup>2</sup>														
18	Hinchamiento	m <sup>2</sup>														
19	Intemperismo	m <sup>2</sup>														
Daño	Severidad	Cantidades parciales										Total	Densidad (%)	Valor Deducido		
1	M	3,90	33,60											37,50	19,23%	55
10	L	1,10	3,00											4,10	2,10%	1
1	L	4,80												4,80	2,46%	19
11	M	25,60	48,00	14,56										88,16	45,21%	56
10	M	23,00												23,00	11,79%	20

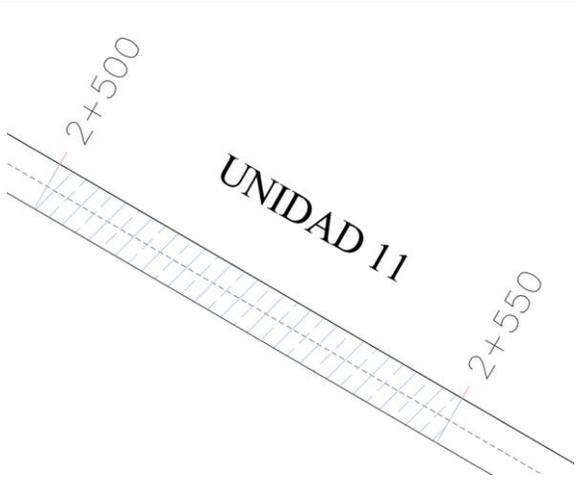
7	Grieta de borde	m									
8	Grieta de reflexión de junta	m									
9	Desnivel carril / berma	m									
10	Grietas long. y trasnv.	m									
11	Parqueo	m <sup>2</sup>									
12	Pulimiento de agregados	m <sup>2</sup>									
13	Baches / huecos	cant.									
14	Cruce de vía férrea	m <sup>2</sup>									
15	Ahuellamiento	m <sup>2</sup>									
16	Desplazamiento	m <sup>2</sup>									
17	Grieta parabólica	m <sup>2</sup>									
18	Hinchamiento	m <sup>2</sup>									
19	Intemperismo	m <sup>2</sup>									
Daño	Severidad	Cantidades parciales							Total	Densidad (%)	Valor Deducido
1	M	25,60	31,68						57,28	27,28%	58
1	H	27,90	12,09						39,99	19,04%	70
3	H	2,60	25,11						27,71	13,20%	32
10	H	4,30	4,30	2,40					11,00	5,24%	23
10	M	4,20	1,60	2,40					8,20	3,90%	10
12	L	8,00							8,00	3,81%	1
19	H	3,50							3,50	1,67%	19
<b>Valor Deducido Total:</b>									213		
Número de Valores Deducidos > 2(q):			6			$m_i = 1.00 + \frac{9}{98}(100 - HDV_i)$

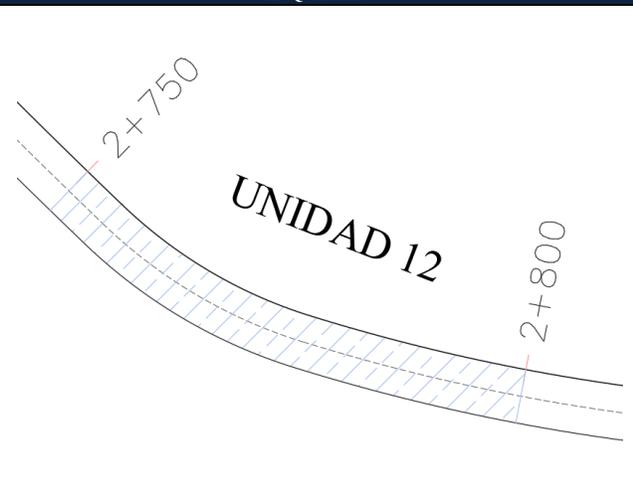
5	Corrugación	m <sup>2</sup>														
6	Depresión	m <sup>2</sup>														
7	Grieta de borde	m														
8	Grieta de reflexión de junta	m														
9	Desnivel carril / berma	m														
10	Grietas long. y trasv.	m														
11	Parqueo	m <sup>2</sup>														
12	Pulimiento de agregados	m <sup>2</sup>														
13	Baches / huecos	cant.														
14	Cruce de vía férrea	m <sup>2</sup>														
15	Ahuellamiento	m <sup>2</sup>														
16	Desplazamiento	m <sup>2</sup>														
17	Grieta parabólica	m <sup>2</sup>														
18	Hinchamiento	m <sup>2</sup>														
19	Intemperismo	m <sup>2</sup>														
Daño	Severidad	Cantidades parciales										Total	Densidad (%)	Valor Deducido		
1	L	27,94	2,88											30,82	15,81%	38
10	M	4,20	1,70	2,10	4,10	4,70	3,1	11,60	1,70	1,30				31,40	16,10%	22
10	H	3,80												3,80	1,95%	13
12	L	12,00												12,00	6,15%	1

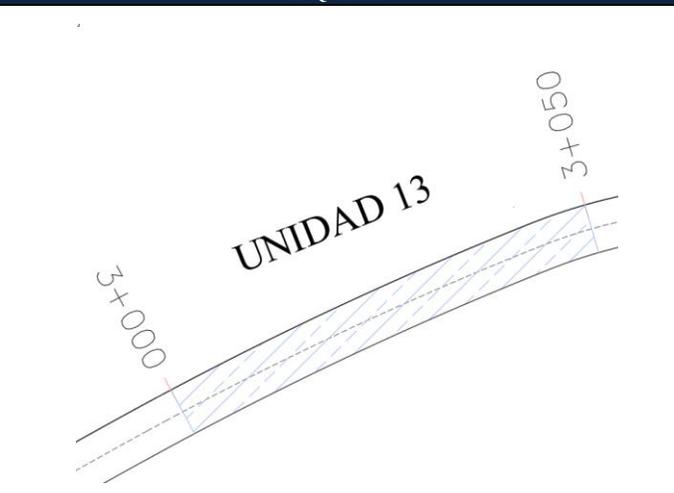
7	Grieta de borde	m									
8	Grieta de reflexión de junta	m									
9	Desnivel carril / berma	m									
10	Grietas long. y trasv.	m									
11	Parqueo	m <sup>2</sup>									
12	Pulimiento de agregados	m <sup>2</sup>									
13	Baches / huecos	cant.									
14	Cruce de vía férrea	m <sup>2</sup>									
15	Ahuellamiento	m <sup>2</sup>									
16	Desplazamiento	m <sup>2</sup>									
17	Grieta parabólica	m <sup>2</sup>									
18	Hinchamiento	m <sup>2</sup>									
19	Intemperismo	m <sup>2</sup>									
Daño	Severidad	Cantidades parciales							Total	Densidad (%)	Valor Deducido
1	L	12,87	13,60						26,47	14,71%	38
1	M	13,20	10,80						24,00	13,33%	50
1	H	15,34							15,34	8,52%	60
7	M	13,00							13,00	7,22%	12
10	L	8,00	3,40	3,30					14,70	8,17%	8
10	M	4,20	3,00	2,70	3,80				13,70	7,61%	12
11	L	1,28							1,28	0,71%	1
19	L	9,40							9,40	5,22%	4
19	M	2,80							2,80	1,56%	9
19	H	0,60							0,60	0,33%	11

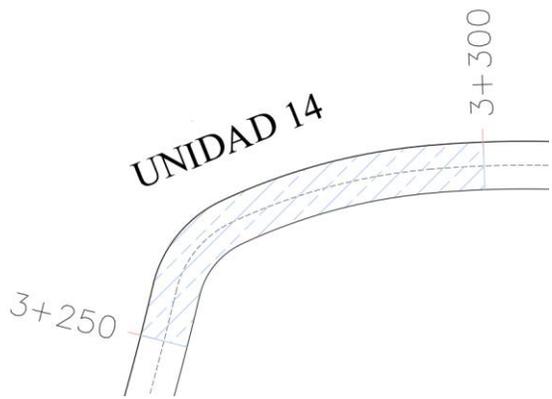
6	Depresión	m <sup>2</sup>										
7	Grieta de borde	m										
8	Grieta de reflexión de junta	m										
9	Desnivel carril / berma	m										
10	Grietas long. y trasv.	m										
11	Parqueo	m <sup>2</sup>										
12	Pulimiento de agregados	m <sup>2</sup>										
13	Baches / huecos	cant.										
14	Cruce de vía férrea	m <sup>2</sup>										
15	Ahuellamiento	m <sup>2</sup>										
16	Desplazamiento	m <sup>2</sup>										
17	Grieta parabólica	m <sup>2</sup>										
18	Hinchamiento	m <sup>2</sup>										
19	Intemperismo	m <sup>2</sup>										
Daño	Severidad	Cantidades parciales								Total	Densidad (%)	Valor Deducido
3	L	4,44	0,72							5,16	2,58%	1
3	H	5,40	2,53	2,80						10,73	5,37%	21
10	L	2,30	3,00	5,00	1,60	1,00	4,30			17,20	8,60%	6
10	M	3,70	2,70	3,30	4,70	4,80				19,20	9,60%	18
10	H	4,50	2,30							6,80	3,40%	19
11	H	0,96								0,96	0,48%	14
11	M	1,02								1,02	0,51%	8
12	M	6,24								6,24	3,12%	1

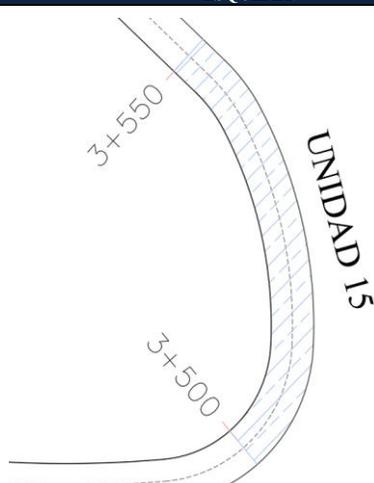
5	Corrugación	m <sup>2</sup>																	
6	Depresión	m <sup>2</sup>																	
7	Grieta de borde	m																	
8	Grieta de reflexión de junta	m																	
9	Desnivel carril / berma	m																	
10	Grietas long. y trasv.	m																	
11	Parqueo	m <sup>2</sup>																	
12	Pulimiento de agregados	m <sup>2</sup>																	
13	Baches / huecos	cant.																	
14	Cruce de vía férrea	m <sup>2</sup>																	
15	Ahuellamiento	m <sup>2</sup>																	
16	Desplazamiento	m <sup>2</sup>																	
17	Grieta parabólica	m <sup>2</sup>																	
18	Hinchamiento	m <sup>2</sup>																	
19	Intemperismo	m <sup>2</sup>																	
Daño	Severidad	Cantidades parciales												Total	Densidad (%)	Valor Deducido			
1	L	4,20	13,65	2,10													19,95	10,78%	39
1	H	5,60															5,60	3,03%	48
3	M	12,09	1,56														13,65	7,38%	13

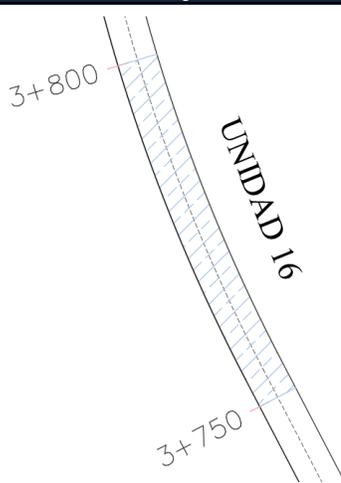
5	Corrugación	m <sup>2</sup>														
6	Depresión	m <sup>2</sup>														
7	Grieta de borde	m														
8	Grieta de reflexión de junta	m														
9	Desnivel carril / berma	m														
10	Grietas long. y trasv.	m														
11	Parqueo	m <sup>2</sup>														
12	Pulimiento de agregados	m <sup>2</sup>														
13	Baches / huecos	cant.														
14	Cruce de vía férrea	m <sup>2</sup>														
15	Ahuellamiento	m <sup>2</sup>														
16	Desplazamiento	m <sup>2</sup>														
17	Grieta parabólica	m <sup>2</sup>														
18	Hinchamiento	m <sup>2</sup>														
19	Intemperismo	m <sup>2</sup>														
Daño	Severidad	Cantidades parciales										Total	Densidad (%)	Valor Deducido		
1	H	15,19	1,80	11,06	8,00	5,82	4,92	4,15	3,60					54,54	29,48%	75
4	M	3,70												3,70	2,00%	35
10	M	3,30	2,90	3,00	4,20	2,80	1,40	1,00						18,60	10,05%	19
10	H	2,60	3,20											5,80	3,14%	18

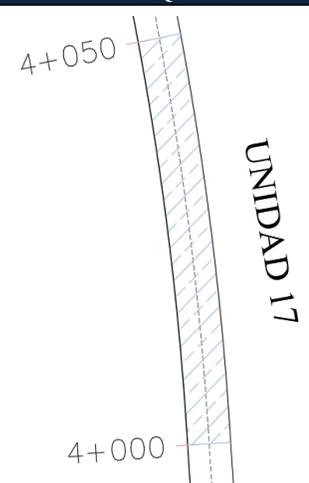
5	Corrugación	m <sup>2</sup>																
6	Depresión	m <sup>2</sup>																
7	Grieta de borde	m																
8	Grieta de reflexión de junta	m																
9	Desnivel carril / berma	m																
10	Grietas long. y trasv.	m																
11	Parqueo	m <sup>2</sup>																
12	Pulimiento de agregados	m <sup>2</sup>																
13	Baches / huecos	cant.																
14	Cruce de vía férrea	m <sup>2</sup>																
15	Ahuellamiento	m <sup>2</sup>																
16	Desplazamiento	m <sup>2</sup>																
17	Grieta parabólica	m <sup>2</sup>																
18	Hinchamiento	m <sup>2</sup>																
19	Intemperismo	m <sup>2</sup>																
Daño	Severidad	Cantidades parciales											Total	Densidad (%)	Valor Deducido			
1	M	1,62													1,62	0,85%	20	
3	M	1,44													1,44	0,76%	1	
4	H	2,80													2,80	1,47%	59	
7	M	10,00													10,00	5,26%	10
