# UNIVERSIDAD TÉCNICA DE AMBATO

**“IMPACTO DEL MANTENIMIENTO VIAL EN LA ESTRUCTURA DEL PAVIMENTO DE LA VÍA AUGUSTO MARTÍNEZ – CONSTANTINO FERNÁNDEZ DEL CANTÓN AMBATO”.**

Trabajo de Titulación

Previo a la obtención del Grado Académico de Magíster en Vías Terrestres

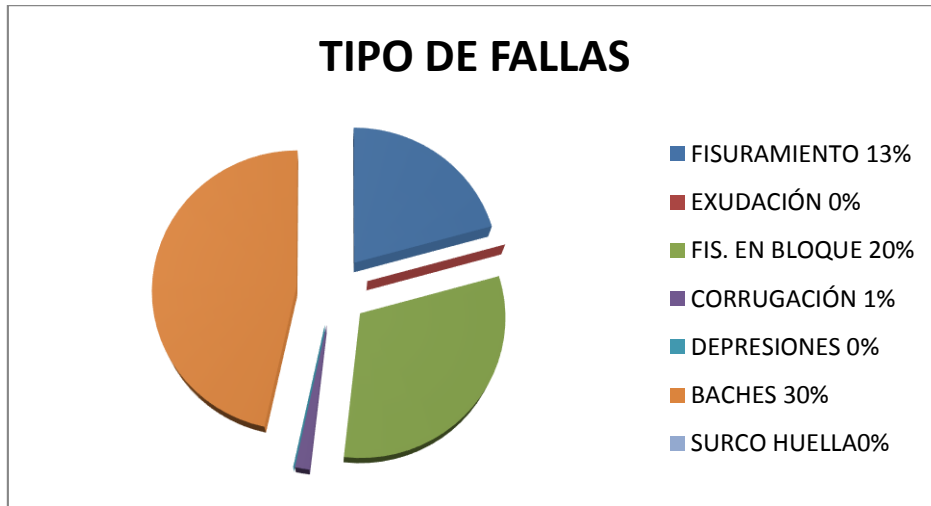
**Gráfico 9 Tipo de fallas presentes en la vía**

De las gráficas anteriores se deduce que de un 100% de tramos de vía analizados existen un 64% de la vía que se encuentra en mal estado con fallas como fisuramiento (piel de cocodrilo), corrugación, fisuramiento en bloque y baches por lo que establece que es necesario un mantenimiento vial de tipo periódico con intervención de reasfaltado a la capa de rodadura, para que de esta forma regresen los niveles de servicio de la vía a ser óptimos.

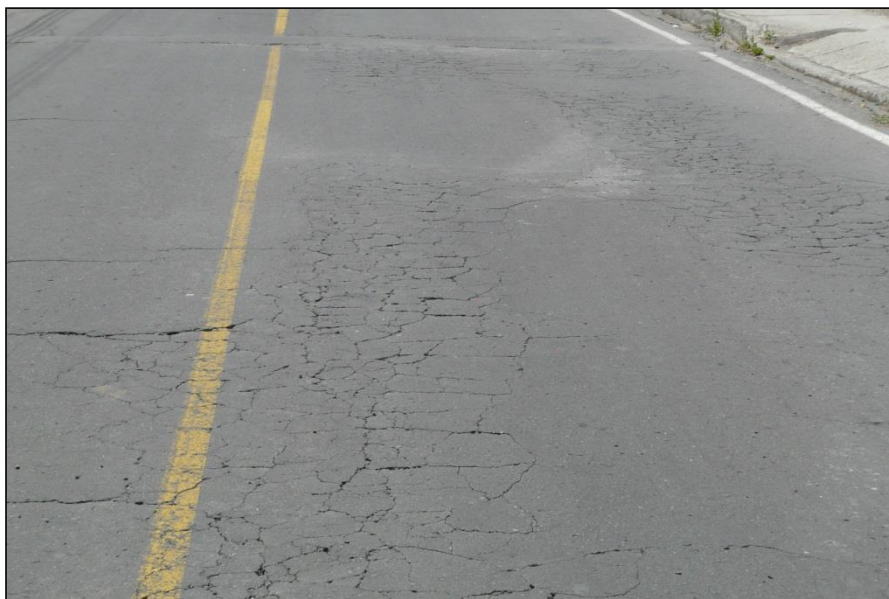
Fotografía 2

Abscisa 0+100m. Fallas en la capa de rodadura

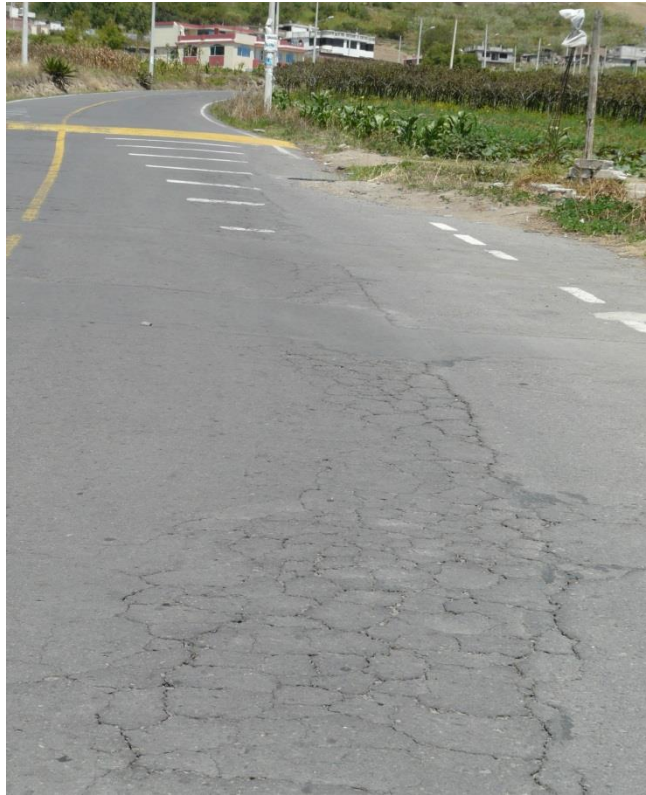
Fotografía 3

Abscisa 0+150m. Fallas en la capa de rodadura y hundimientos

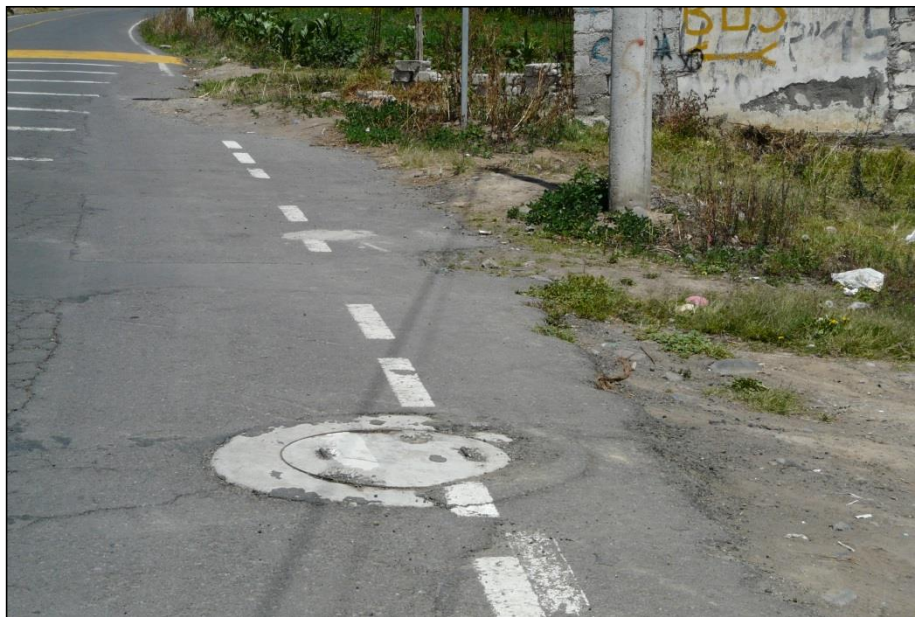
Fotografía 4

Abscisa 0+350m. Fallas en construcción de bermas

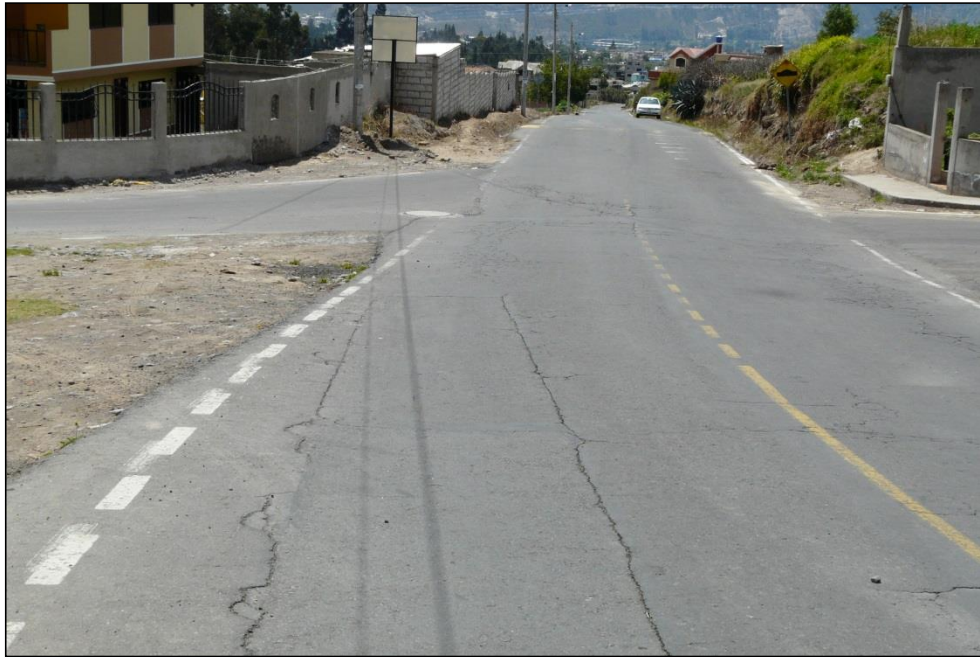
Fotografía 5

Abscisa 0+500m. Intersección con vías alternas y trabajos de parcheo.

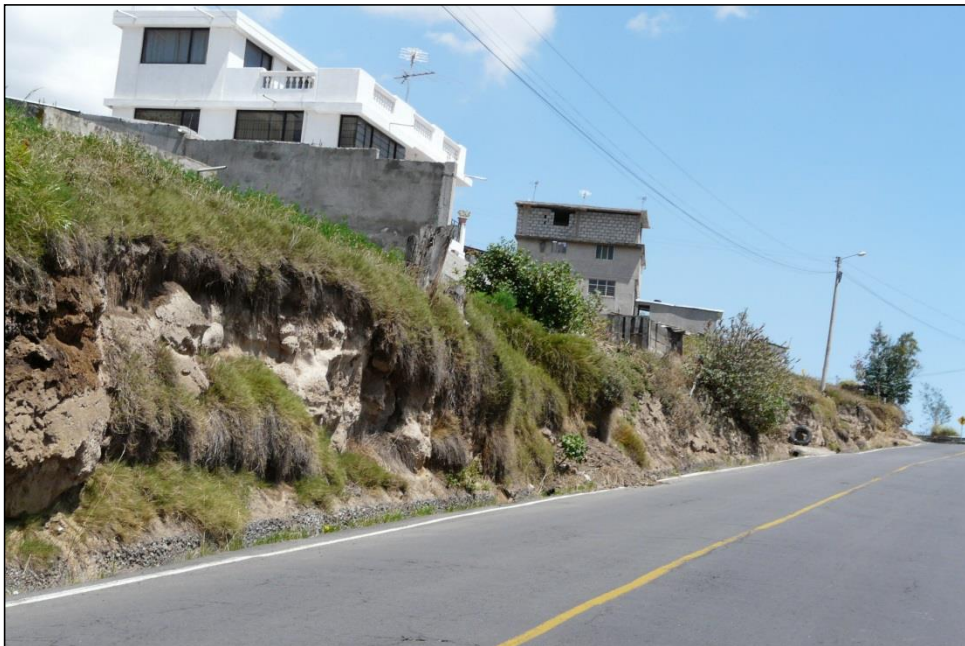
Fotografía 6

Abscisa 0+550m. Desprendimiento en hormigón de cunetas.

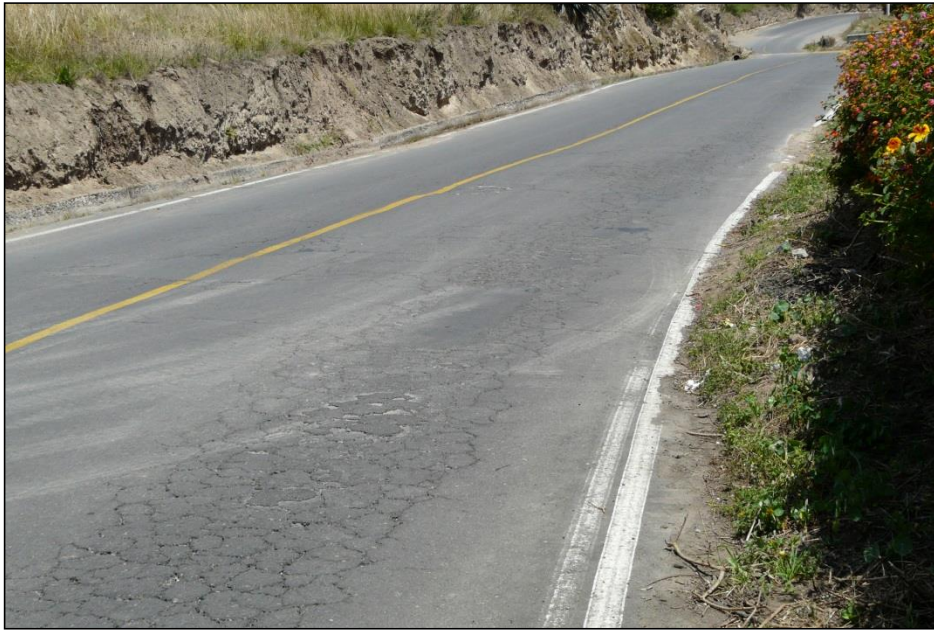
Fotografía 7

Abscisa 0+800m. Desprendimiento de capa de rodadura.

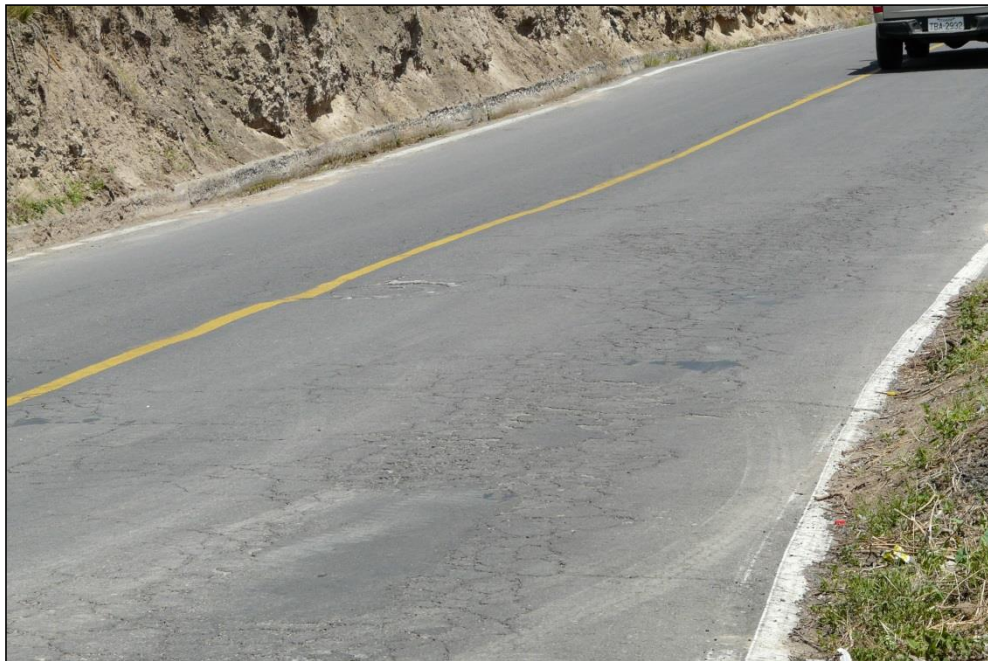
Fotografía 8

Abscisa 1+150m. Desprendimiento de capa de rodadura.

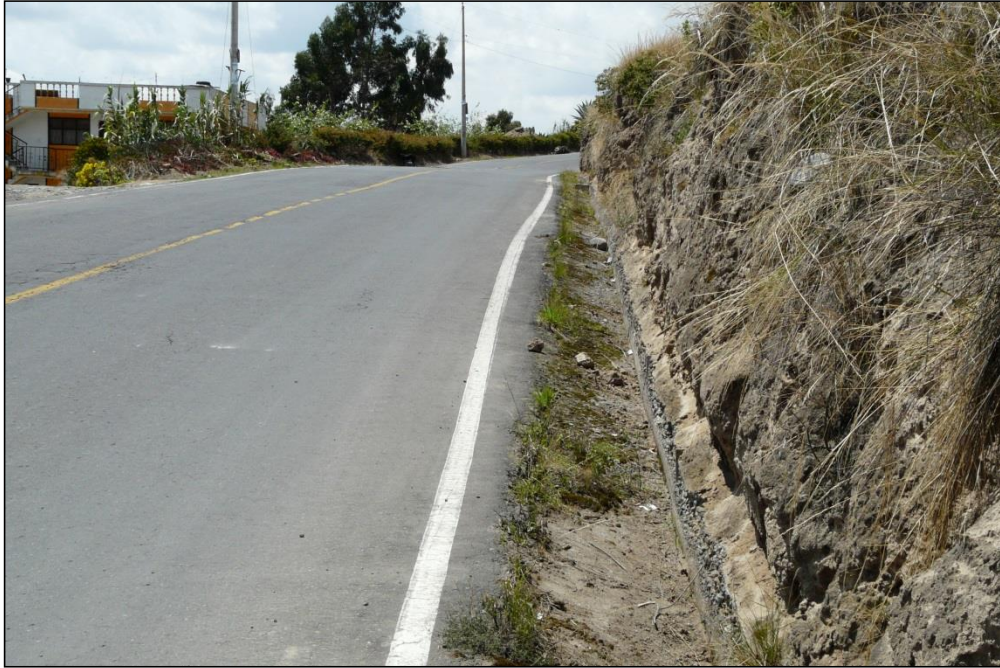
Fotografía 9

Abscisa 1+600m. Estado de cuneta.

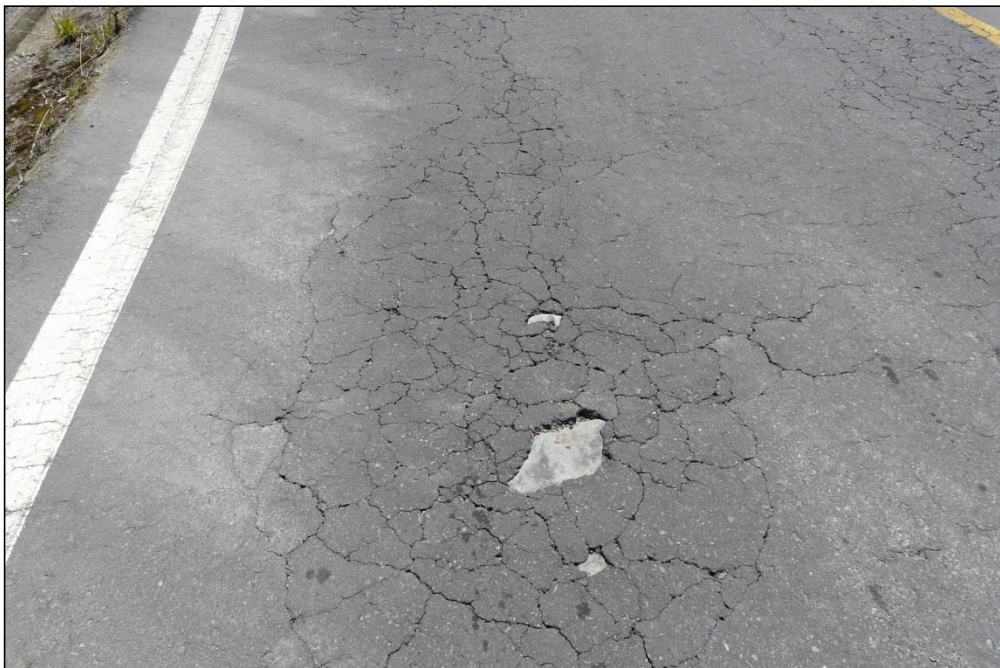
Fotografía 10

Abscisa 1+950m. Desprendimiento de capa de rodadura

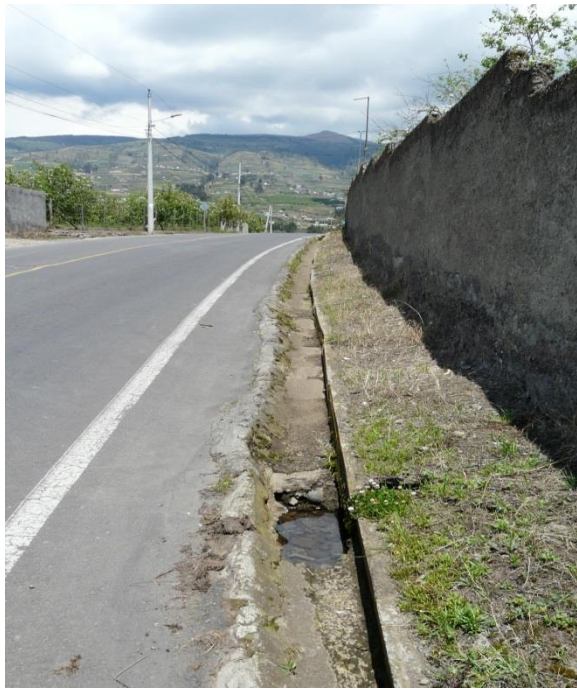
Fotografía 11

Abscisa 2+800m. Estado de cuneta.

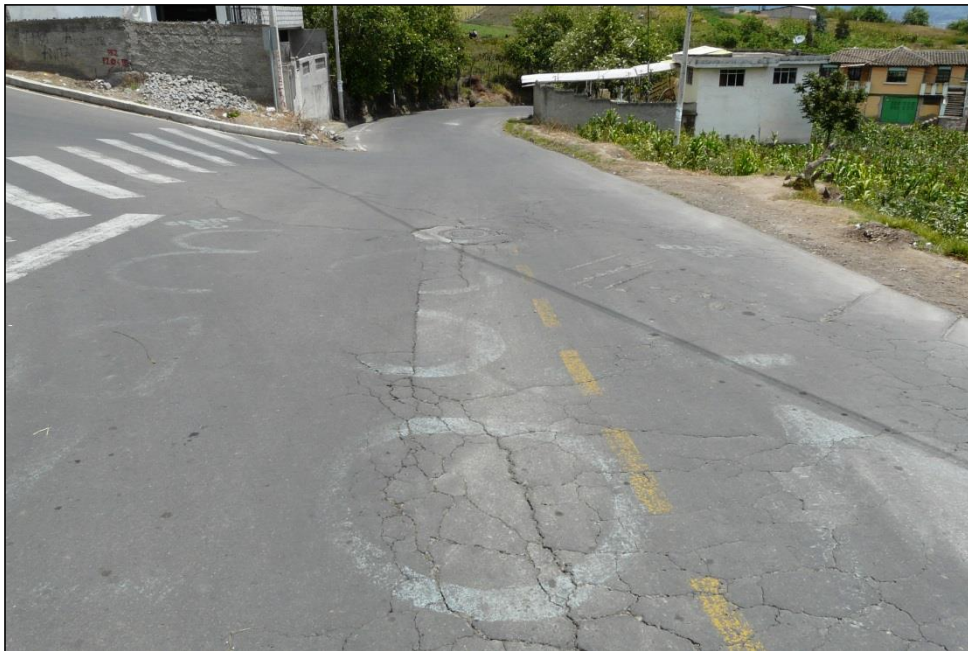
Fotografía 12

Abscisa 3+500m. Hundimientos.

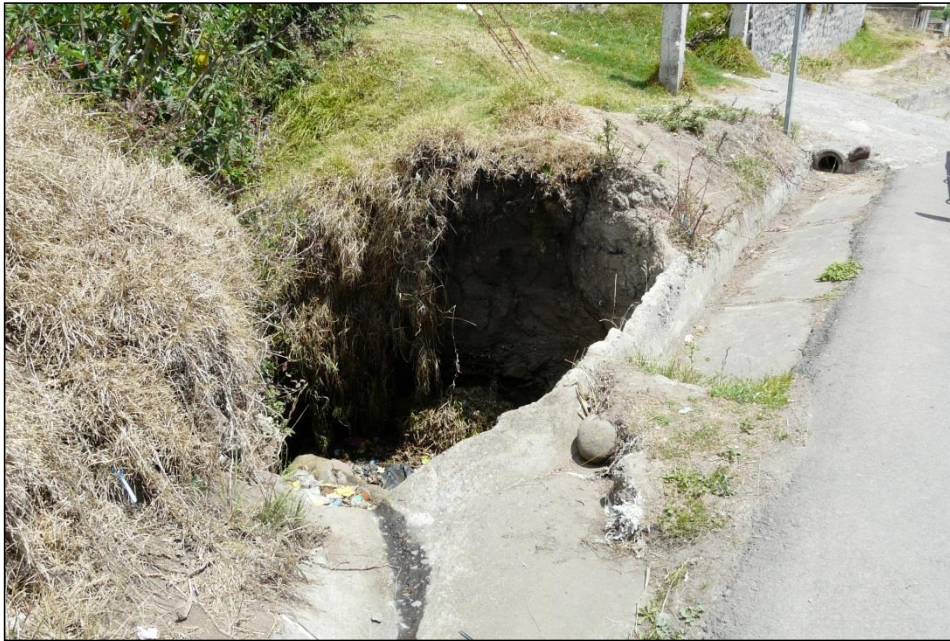
Fotografía 13

Abscisa 3+600m. Falta de alcantarillas.
