UNIVERSIDAD TÉCNICA DE AMBATO

MAESTRIA EN VIAS TERRESTRES

**“MODELO DE MANTENIMIENTO VIAL QUE PERMITA
DESARROLLAR PLANES DE CONSERVACION EN LA CAPA
DE RODADURA PARA VIAS INTERPARROQUIALES DE LA
PROVINCIA DE TUNGURAHUA”**

AMBATO-FEBRERO DEL 2009

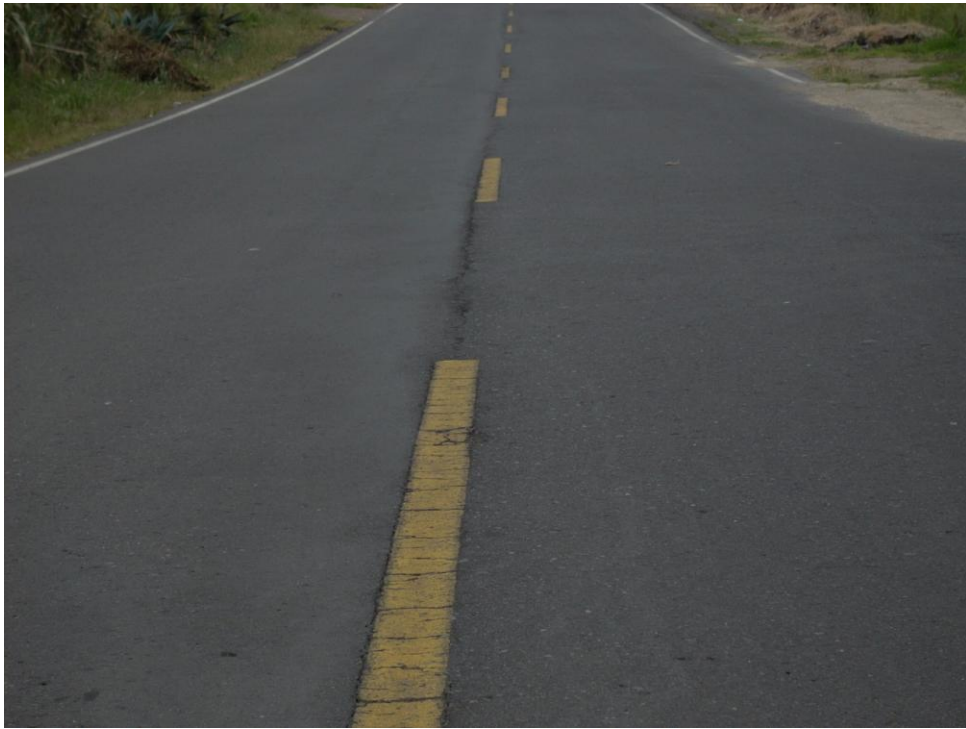
Falla Longitudinal

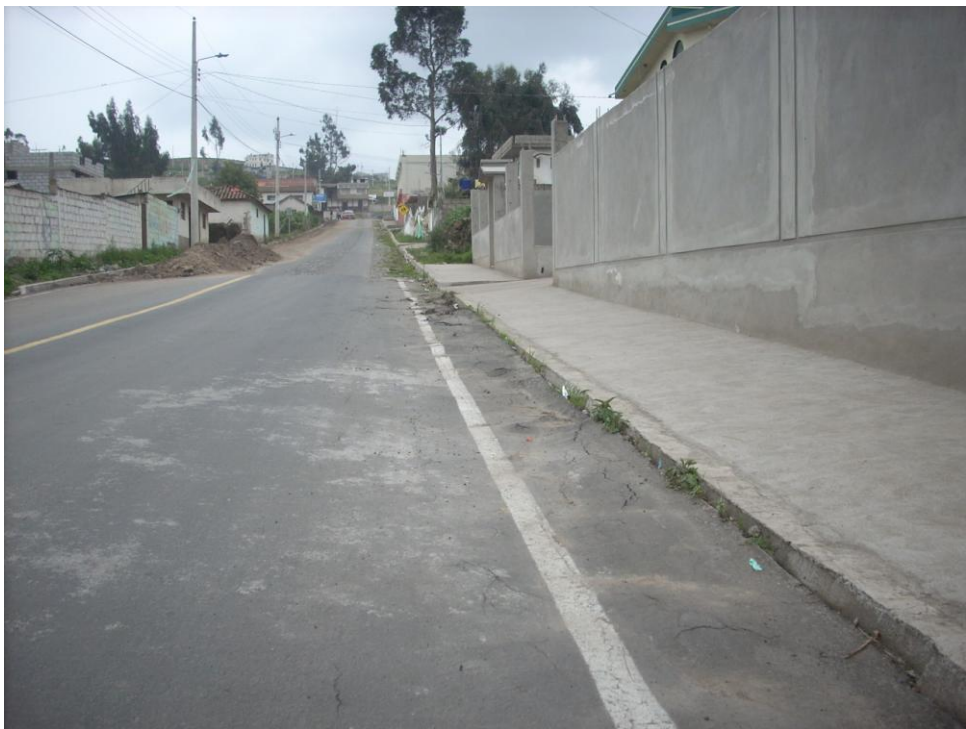
Hinchamiento

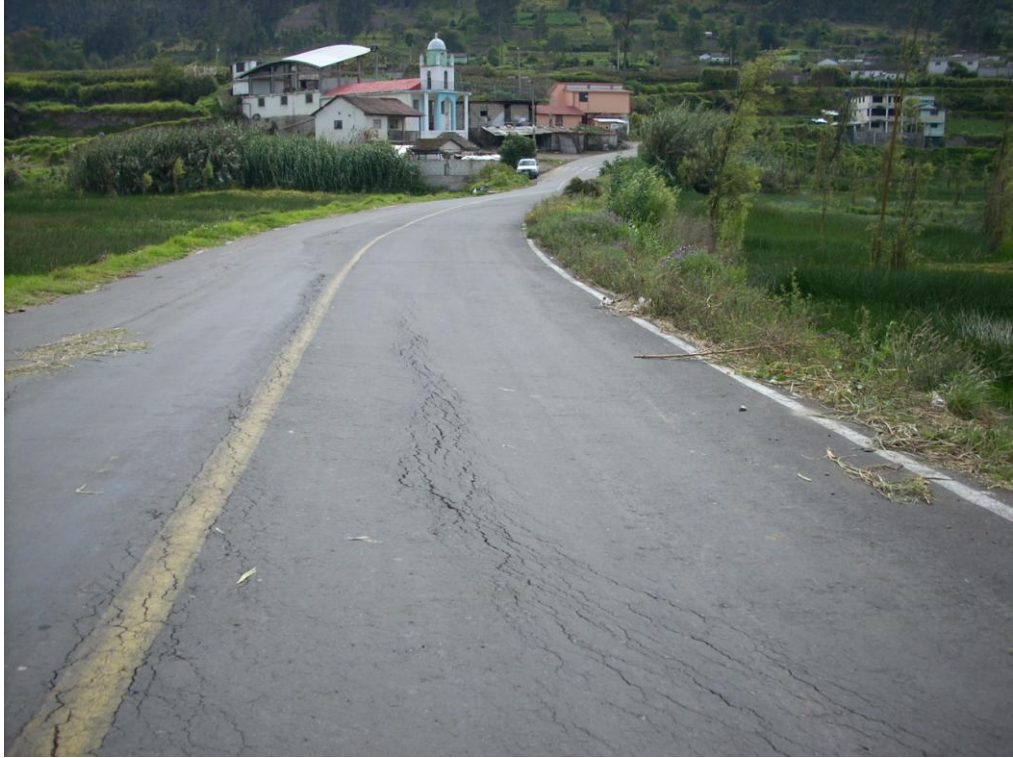
Desplazamiento

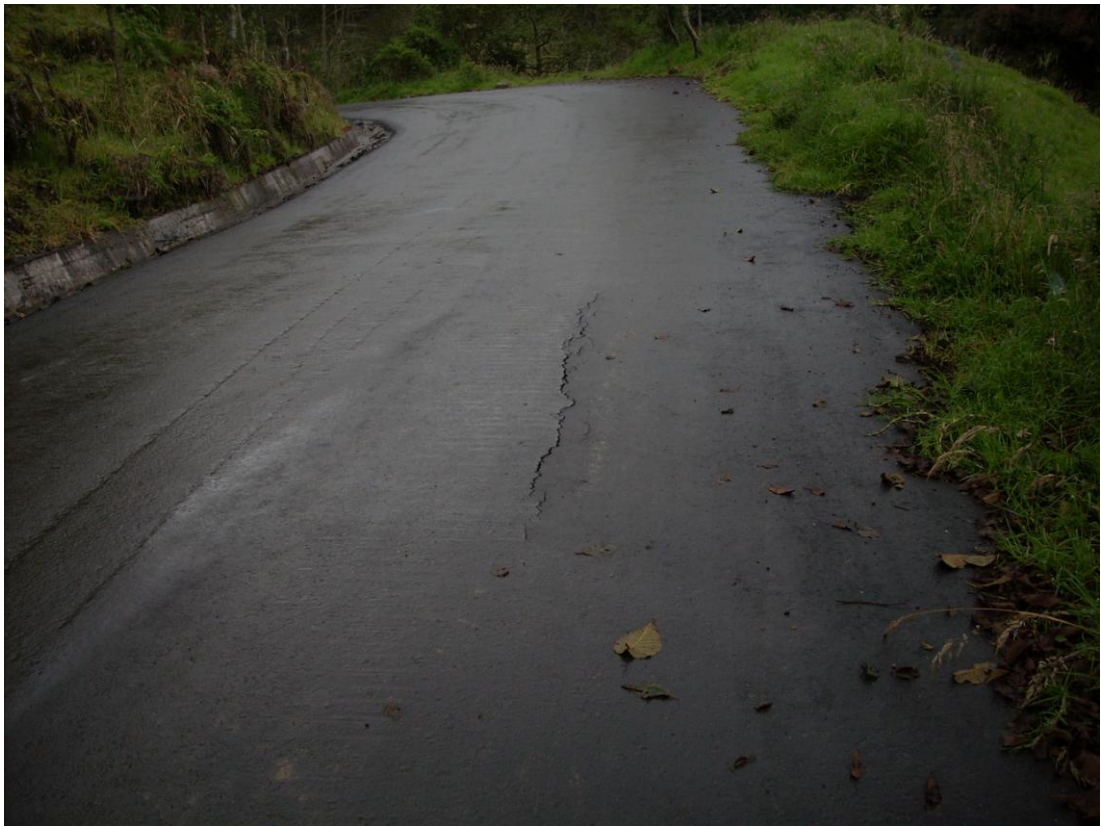
Depresion

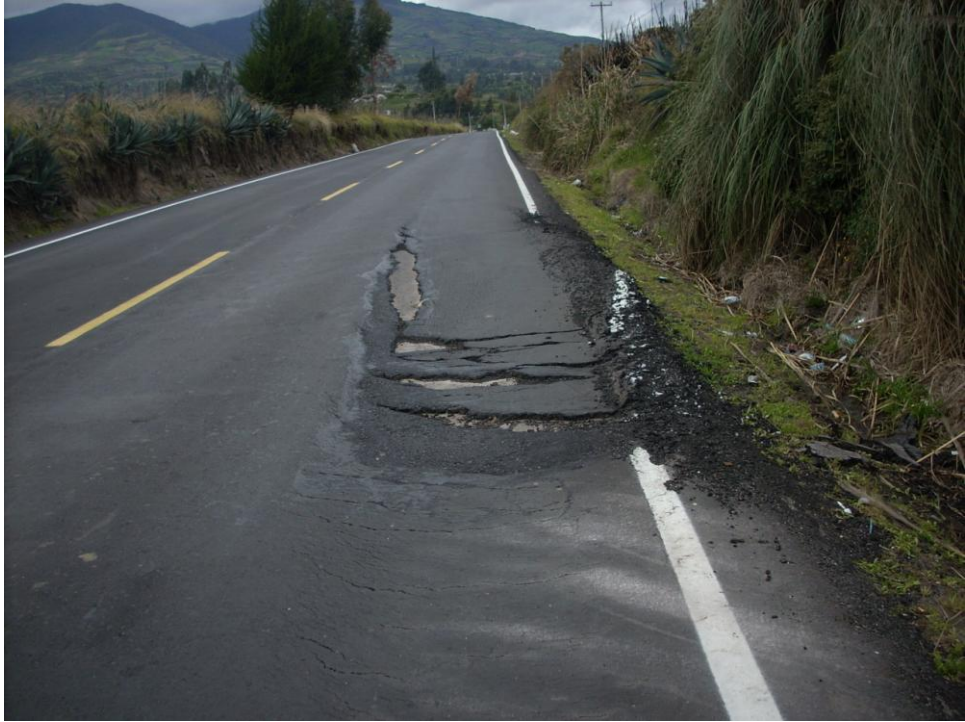
Desmoronamiento

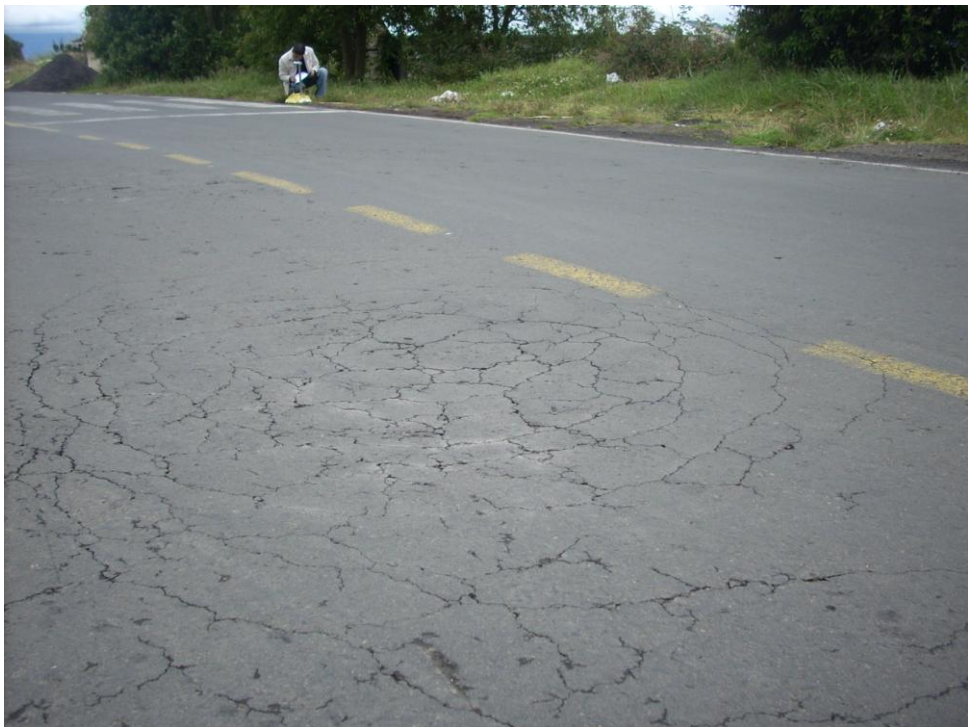
Piel de cocodrilo

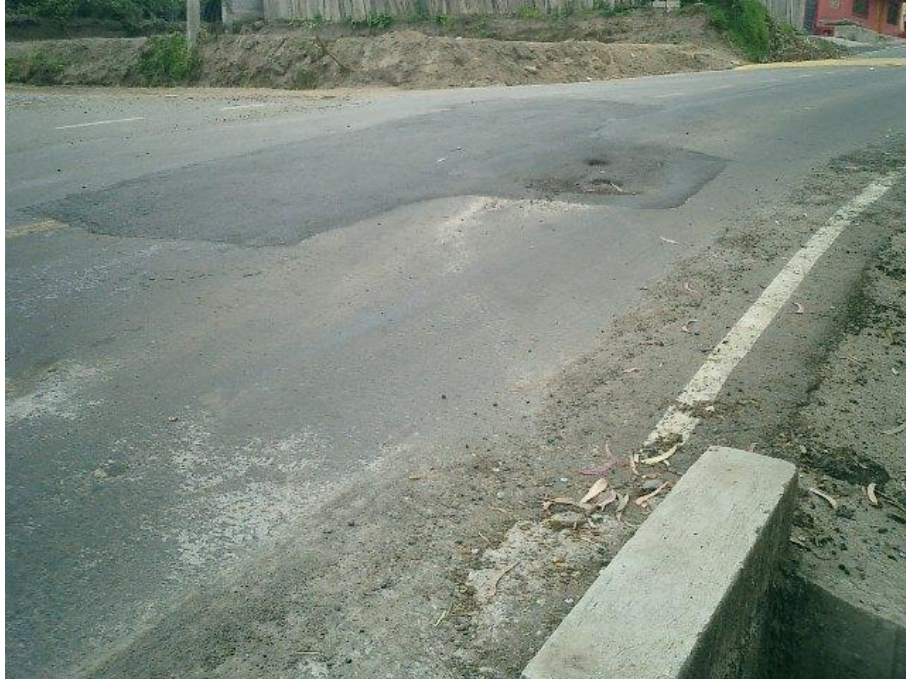
Parche de servicio

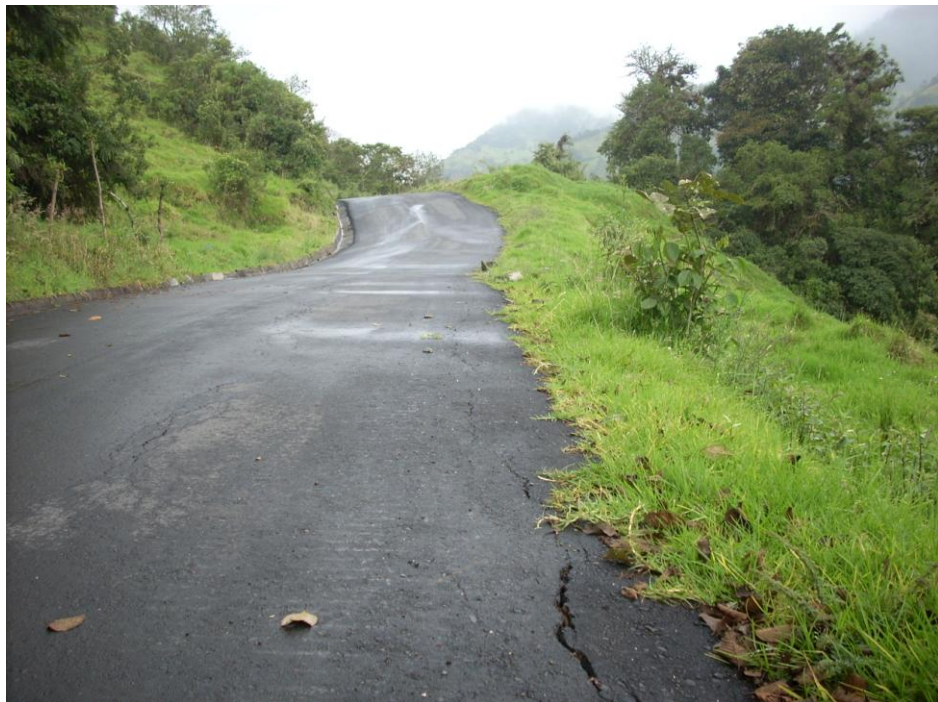
Fisuramiento de Borde

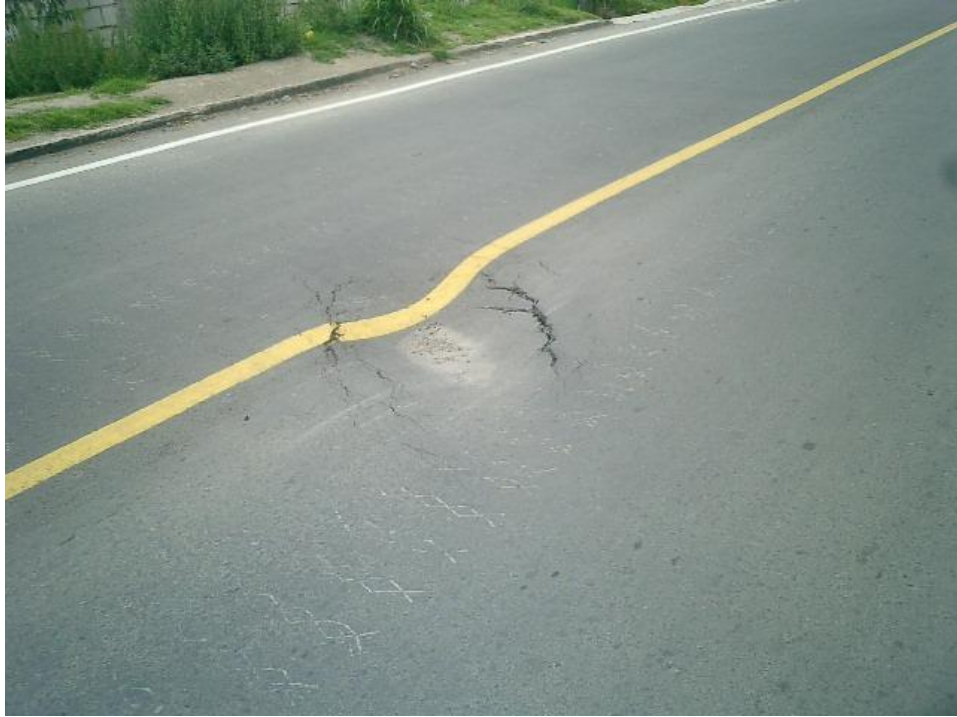
Bache

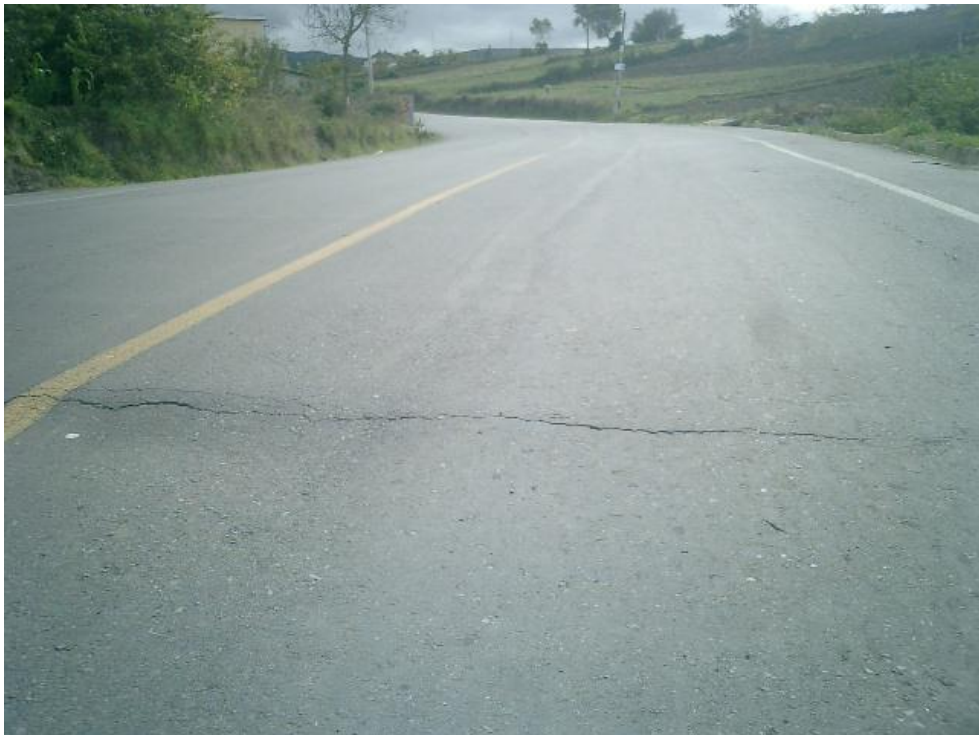
Fisura transversal

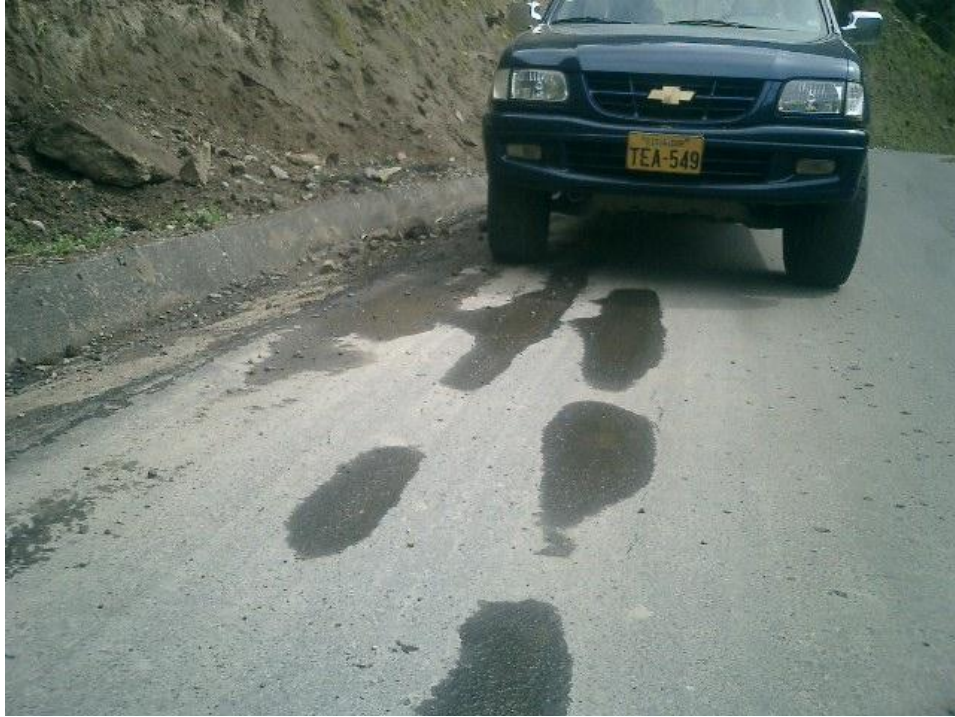
Surco en huella
