UNIVERSIDAD TÉCNICA DE AMBATO
FACULTAD DE INGENIERÍA CIVIL Y MECÁNICA
CARRERA DE INGENIERÍA CIVIL

PROYECTO TÉCNICO PREVIO A LA OBTENCIÓN DEL TÍTULO DE
INGENIERO CIVIL

“ELABORACIÓN DE UN MANUAL TÉCNICO PATOLÓGICO DE
EDIFICACIONES DE CONCRETO”

AUTOR: Alex Bryan Villafuerte Córdova

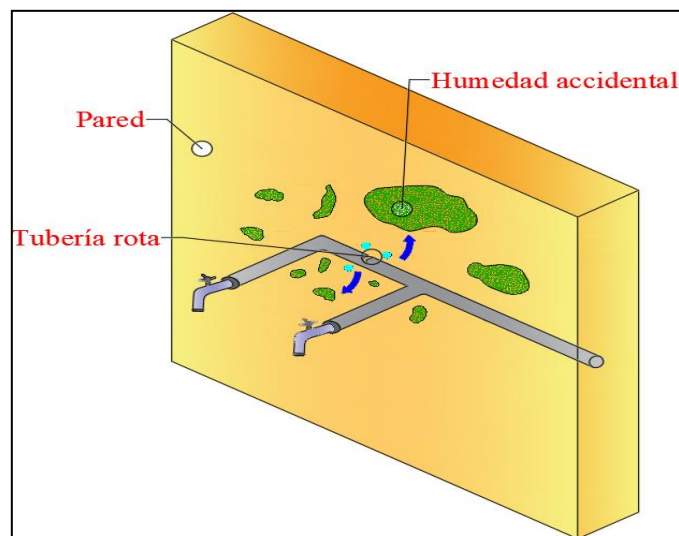
Figura 21. Esquema de daño humedad accidental.

- **Causa**
 - **Directa**
Causa Física: Agua proveniente de la tubería.
 - **Indirecta**
Finalización de la vida útil de la tubería.
