UNIVERSIDAD TÉCNICA DE AMBATO

**PROYECTO TÉCNICO PREVIO A LA OBTENCIÓN DEL TÍTULO DE
INGENIERO CÍVIL**

**“PLAN DE CONSERVACIÓN PARA LA ESTRUCTURA DEL PAVIMENTO
DE LA VÍA QUE CONECTA LA COMUNIDAD SAN FRANCISCO-SANTA
LUCÍA CENTRO EN EL TRAMO DE LA ABSCISA 0+000 HASTA 4+760 DEL
CANTÓN TISALEO, PROVINCIA DE TUNGURAHUA”**

AUTOR: Gabriel Alfonso Pilamunga Pandi

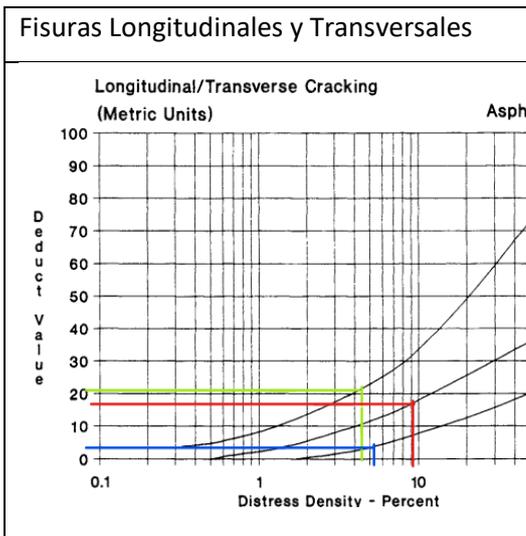
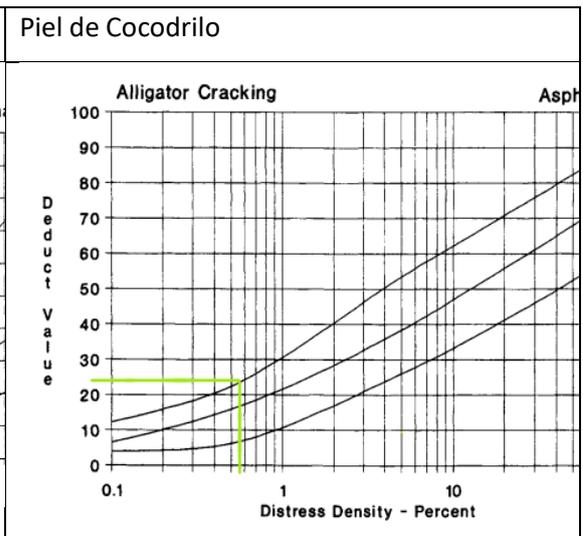
0.00	0.00%		
							0.00	0.00%		
Valor Deducido Total (VDT):									67	
CÁLCULO PCI							PCI:	100-VDT	PCI:	33
Condición del Pavimento:								MALO

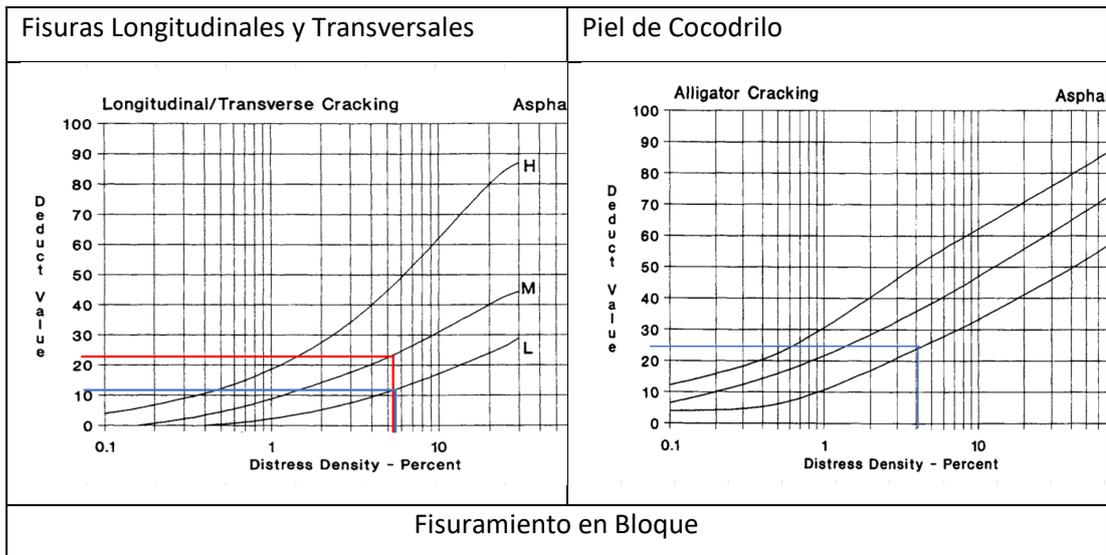
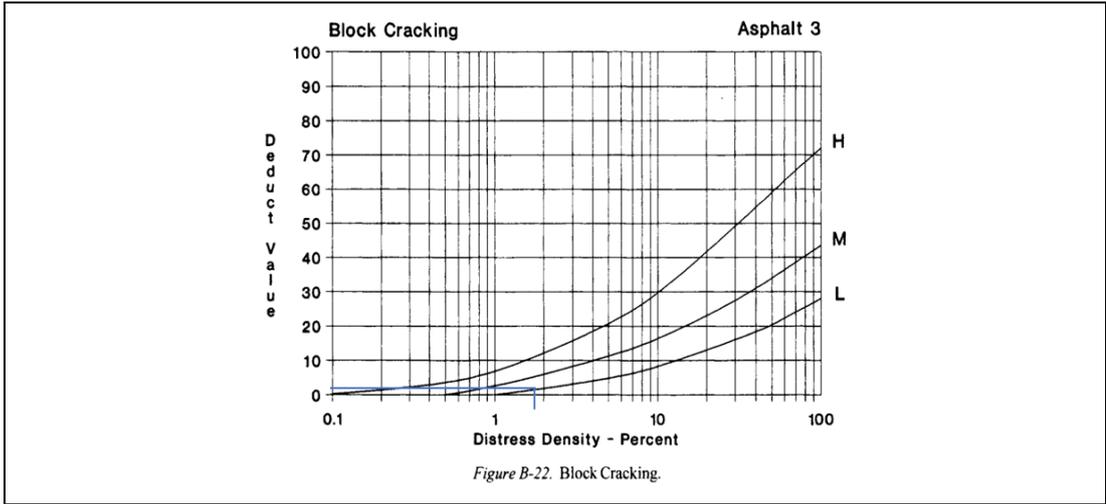
0.00	0.00%		
							0.00	0.00%		
Valor Deducido Total (VDT):									63	
CÁLCULO PCI				PCI:	100-VDT	PCI:	37			
Condición del Pavimento:				MALO

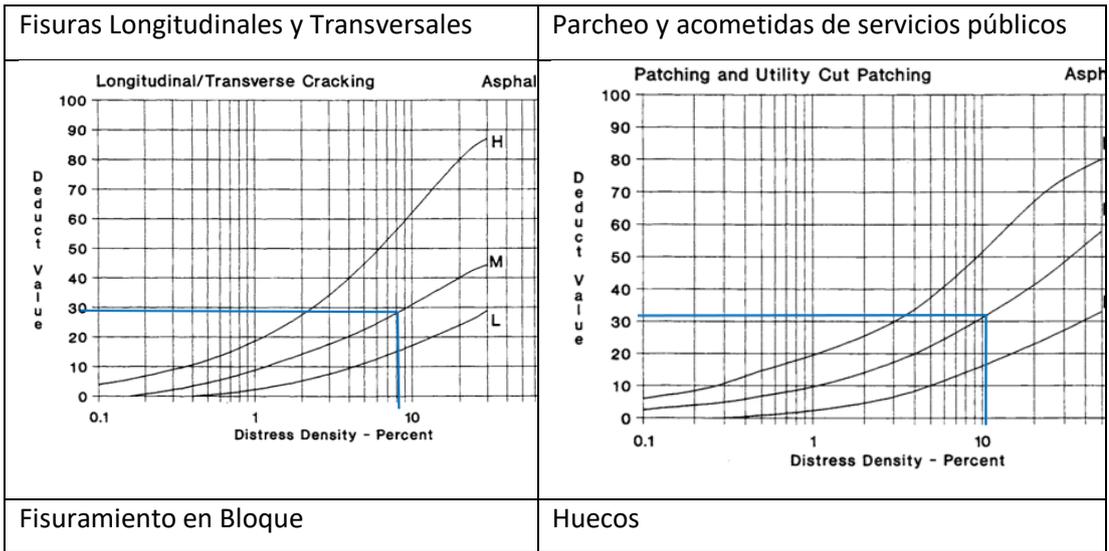
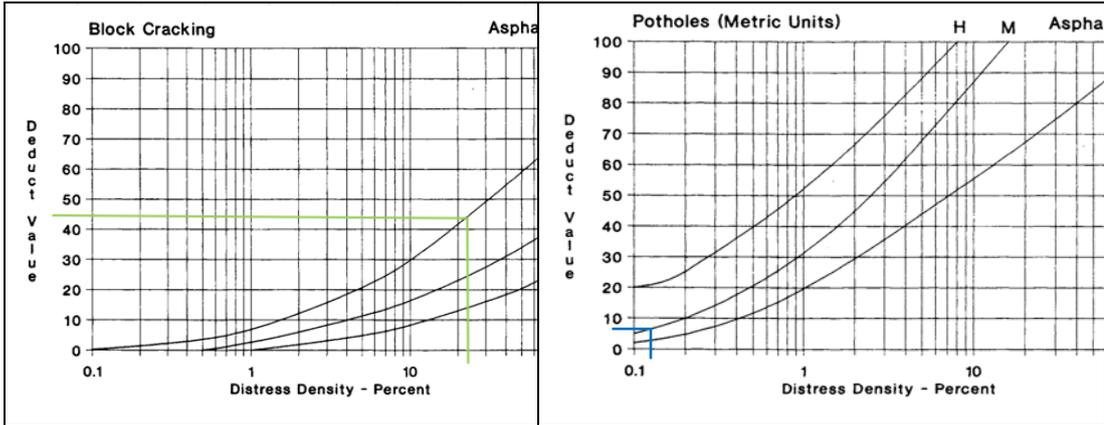
0.00	0.00%		
								0.00	0.00%		
Valor Deducido Total (VDI):										112	
CÁLCULO PCI								PCI:	100-VDT	PCI:	0
Condición del Pavimento:									FALLADO

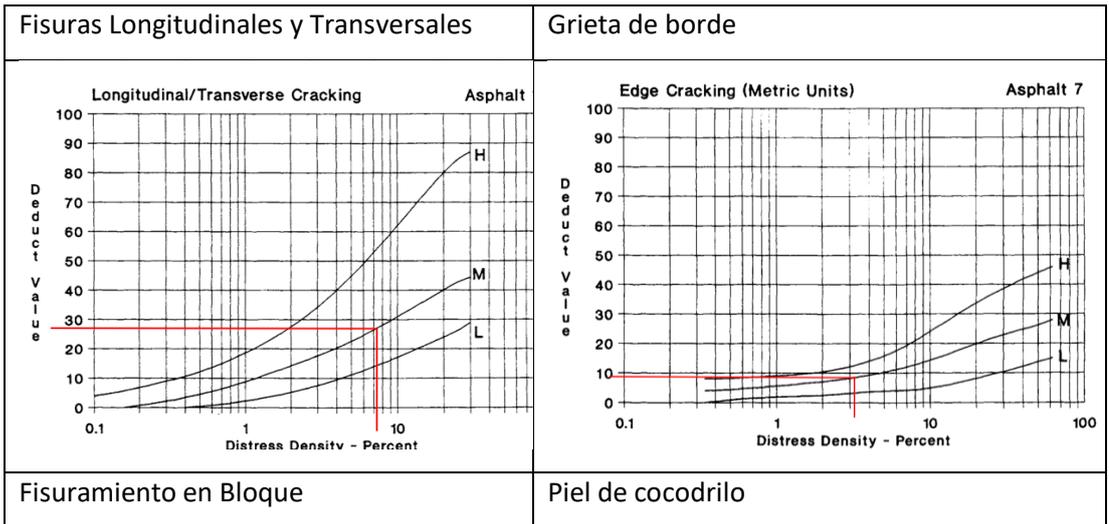
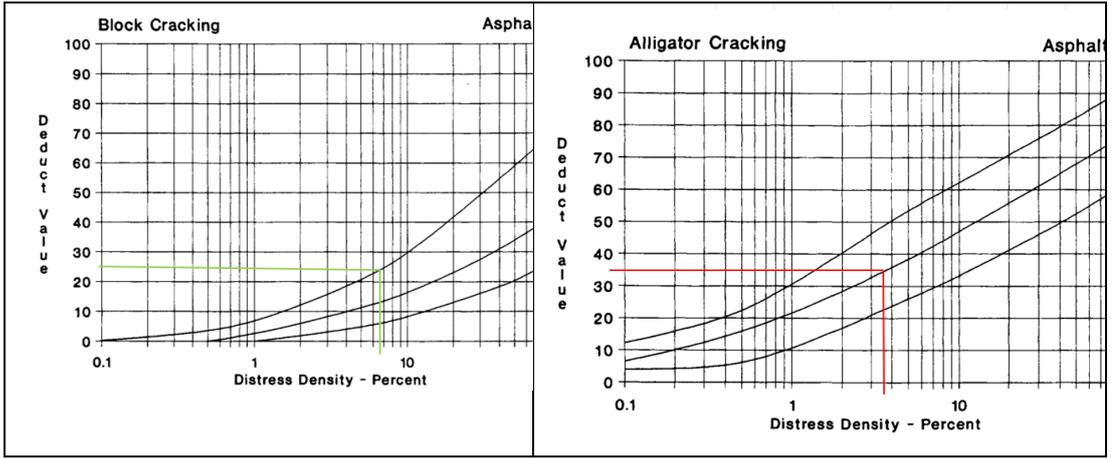
0.00	0.00%			
								0.00	0.00%			
Valor Deducido Total (VDI):										97		
CÁLCULO PCI								PCI:	100-VDT	PCI:	3	
Condición del Pavimento:										FALLADO

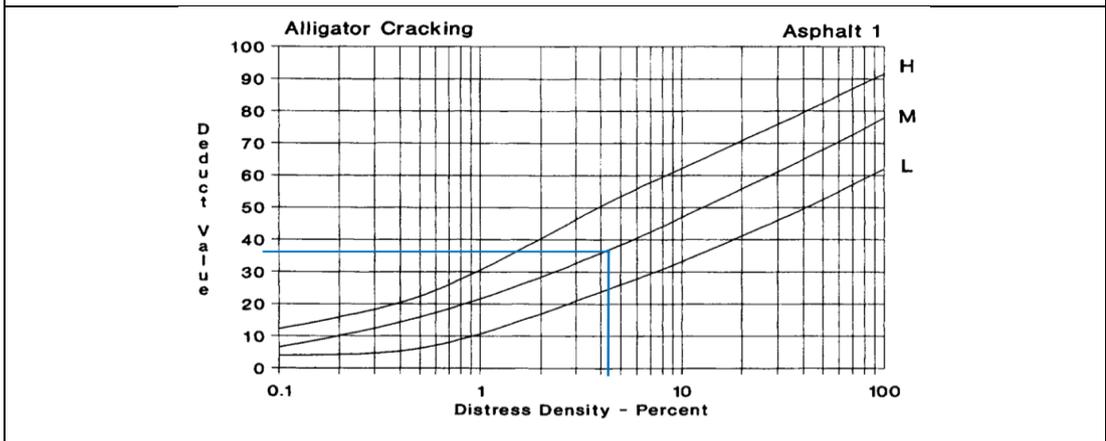
Piel de cocodrilo
