UNIVERSIDAD TÉCNICA DE AMBATO

“EVALUACIÓN DE LAS VÍAS URBANAS EN EL CANTÓN AMBATO DEL SECTOR COMPRENDIDO ENTRE LA AV. LOS GUAYTAMBOS, CLUB TUNGURAHUA, LAS AZALEAS, LOS NÍSPEROS, LAS MAGNOLIAS, LAS POMARROSAS, LOS MANGOSTINOS, CHAMBUROS, LAS ACEITUNAS.”

AUTOR: Jonathan Fabricio Cárdenas Silva

Febrero – 2023

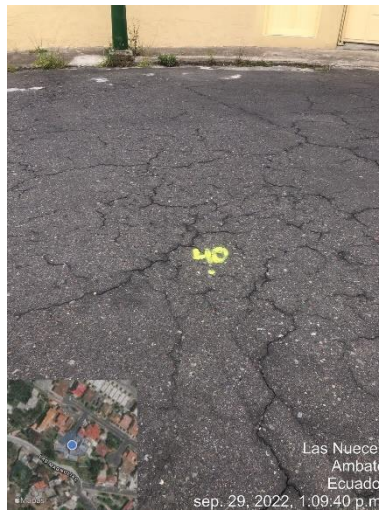
Descripción: También conocida como agrietamiento por fatiga, se identifica por fisuras interconectadas que producen una fatiga en el pavimento asfáltico, dicha acción se produce en la base estabilizada, donde hay mayor presencia de las deformaciones unitarias y los esfuerzos de tensión. [24]

Causa: La falla de piel de cocodrilo ocurre cuando las áreas sujetas a la repetición de tráfico, produciendo una huella en el carril donde exista una mayor atención e índice de repetición que no están relacionadas con la carga, teniendo como resultado un patrón que se denomina fisura en bloque. [24]

Gráfico 2: Piel de Cocodrilo – Pavimento Flexible

Reparación: Dentro de la solución adecuada para la falla de tipo piel de cocodrilo consiente en retirar o desprender la estructura del pavimento dentro de la zona superficial que se encuentra saturada en el terreno de fundación.

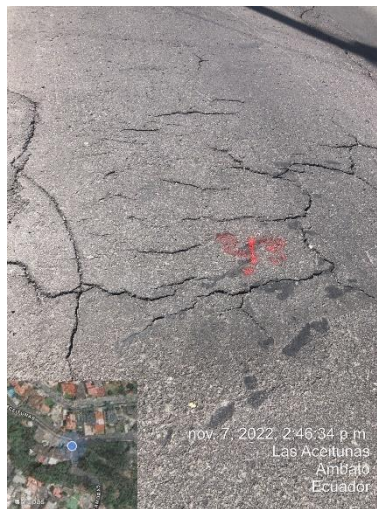
Descripción: Agrietamiento que se da de forma interconectadas, que dividen la zona del pavimento en secciones rectangulares, la variación de los bloques oscila ente 0,30*0,30 m. Dicha falla se produce por periodos de esfuerzo / deformación unitaria. [30]

Causa: El agrietamiento en bloque se produce por la contracción del concreto asfáltico en consideración de la variación de la temperatura. La falla no está asociada a la afluencia vehicular que circula por el área. [30]

Gráfico 3: Agrietamiento en Bloque – Pavimento Flexible

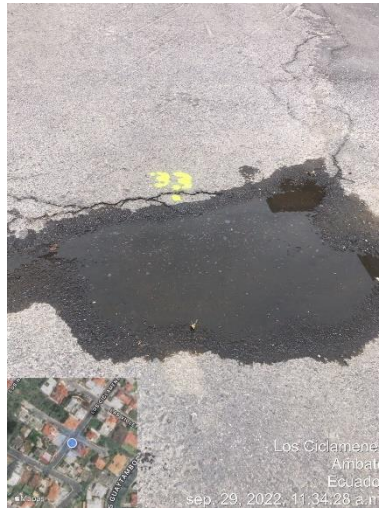
Causa: Dentro de los factores encontrados se puede distinguir el levantamiento de las losas de concreto, Acumulación e infiltración de material dentro de una grieta en conjunto con cargas de tráfico y el crecimiento de lentes de hielo que se dan por desplazamientos por congelación. [31]

Gráfico 4: Abultamientos y Hundimientos – Pavimento Flexible

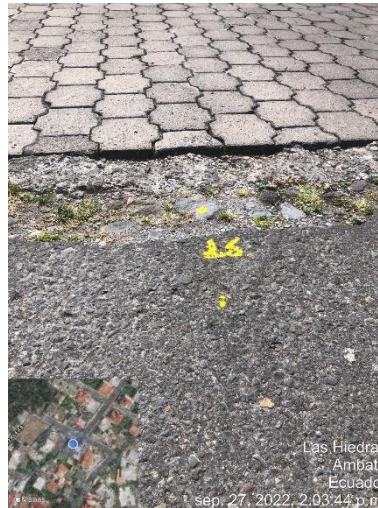
Descripción: Se conoce como la diferencia que se da en el pavimento, el mismo que es parte del calzado tan importante para la circulación vehicular, dicha falla ocurre en pavimentos que han sido recapeados, dentro del borde interior en las curvas horizontales se forma desniveles, por el peso de los vehículos de mayor tonelaje [24].

Gráfico 5: *Desnivel de carril/Berma – Pavimento Flexible*

Reparación: Dentro del proceso de reparación de la falla desnivel de carril/berma se toma en consideración el nivel de severidad:

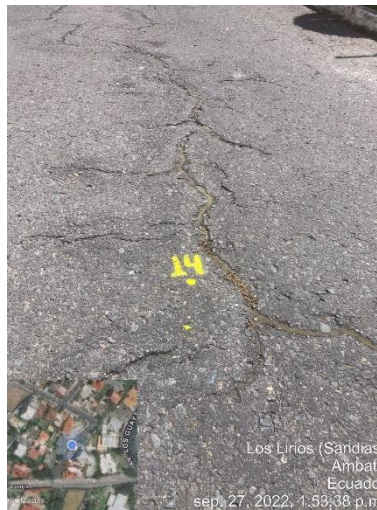
Descripción: La falla de grietas longitudinales y transversales, tiene como indicio una dirección paralela en consideración al eje de la calzada, está situada en un orden interior de la losa, por ende, el agrietamiento transversal va de forma perpendicular del eje anteriormente mencionado. [25]

Causa: La falla de grietas longitudinales y transversales, tiene una causa principal en la deficiencia de curado, en consideración de un aumento de cemento y agua, de forma longitudinal, además del ancho excesivo en el pavimento de la vía en cuestión del funcionar de la junta longitudinal, observando una tensión de alabeo y asentamiento subrasante. [25]

Gráfico 6: Grietas Longitudinales y transversales – Pavimento Flexible

Reparación: Se brinda una reparación correctiva en el sellado de la grieta y la limpieza de la misma, ya que el agrietamiento longitudinal de realizarse en una zona que permita la mejora de la rehabilitación. [25]

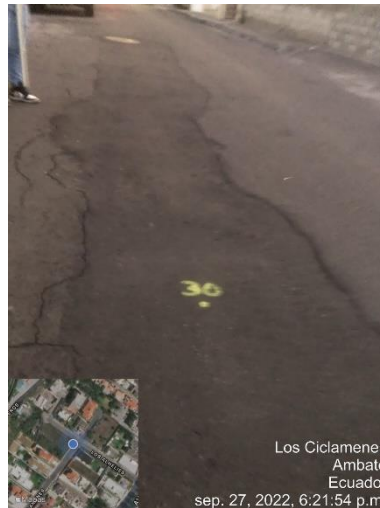
Descripción: La falla de parcheo se da en una zona del pavimento principal, que se ha removido para brindar un mantenimiento correctivo, en consecuencia, con los trabajos de mantenimiento preventivo, de tal forma el pavimento debe ser nivelado para la utilización de los nuevos materiales. [26]

Gráfico 7: Parcheo – Pavimento Flexible

Reparación: Dentro de la reparación de la falla de parcheo, en consideración del nivel de severidad, menciona la reparación integral del espesor de la losa de hormigón, en conjunto del bacheo temporal de la consecuencia de la mezcla asfáltica. [26]

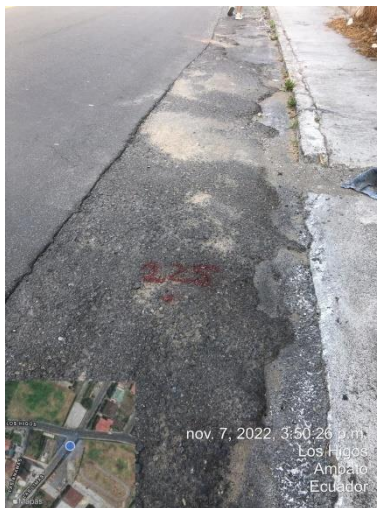
Descripción: Las fallas por pulimentos de agregados, describe una pérdida del material, lo mismo que ocasiona una superficie lisa de rodamiento, de tal forma la adherencia de la superficie del neumático tiene una disminución considerable, además de la pérdida de fricción que genera una estabilidad en el tránsito vehicular. [27]

Gráfico 8: Pulimento de agregados – Pavimento Flexible

Reparación: Al realizar un monitoreo adecuado de la falla por pulimentos de agregados, para ello se aplica un tratamiento alternativo en la superficie de sellado mediante una lechada que permita un adecuado recapeo delgado. [27]

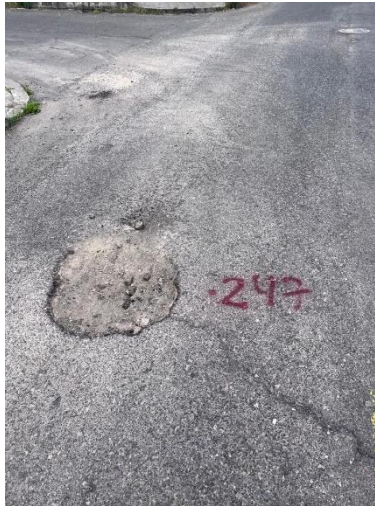
Descripción: La falla por huecos, crea un descenso o depresión de la superficie principal de pavimento de la zona específica, donde dichas depresiones vulneran el área de circulación del tránsito.

Causa: La principal falla de huecos en el asfalto se da por una baja mezcla asfáltica, en conjunto con el proceso de frenado de los vehículos pesados en la intersección y deficiencia de a la capa subyacente y de rodadura. [27]

Gráfico 9: Huecos – Pavimento Flexible

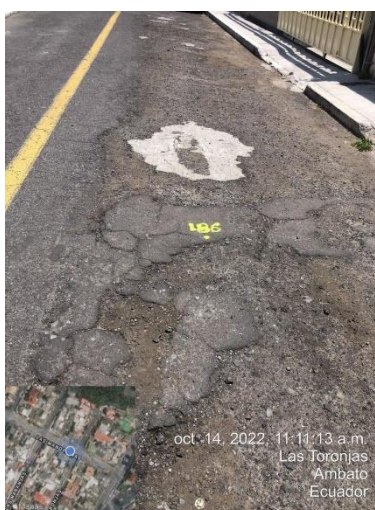
Descripción: La falla de desprendimiento de agregados, se identifica una deficiencia asfáltica en conjunto con partículas de agregado, de la mezcla asfáltica, ya que se endurece de forma considerable, dando como resultado una baja calidad de pavimento. [28]

Gráfico 10: *Desprendimiento de agregados – Pavimento Flexible*

Reparación: Para brindar una solución a la falla de desprendimiento de agregados, debe considerarse el nivel de severidad por ello:

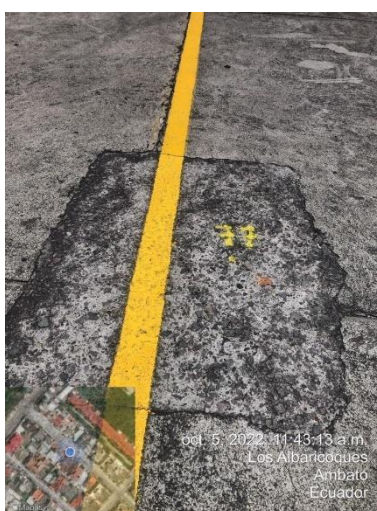
Gráfico 11: Descascaramiento – Pavimento Rígido

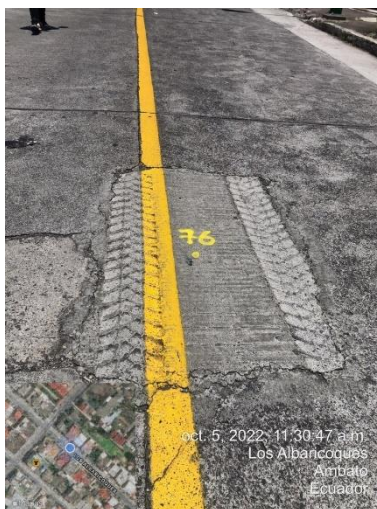
Gráfico 12: Desgaste superficial – Pavimento Rígido

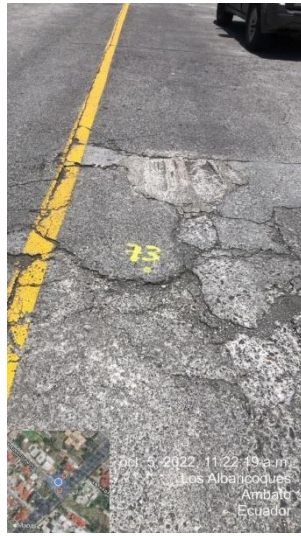
Gráfico 13: Fisuramiento – Pavimento Rígido

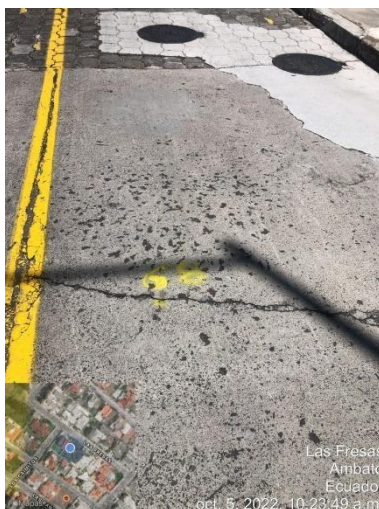
Gráfico 14: Agrietamiento en bloque – Pavimento Rígido

Reparación: Es importante considerar una rehabilitación para la falla por agrietamiento en bloque, a partir de un bacheo superficial en conjunto con el sellado de grietas en conjunto con la reposición de losas de hormigón. [32]

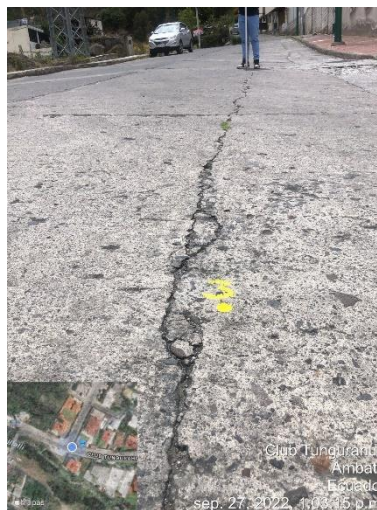
Gráfico 15: Agrietamiento longitudinal – Pavimento Rígido

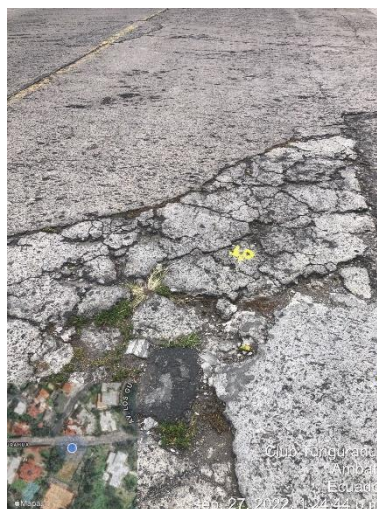
Gráfico 16: Desintegración – Pavimento Rígido

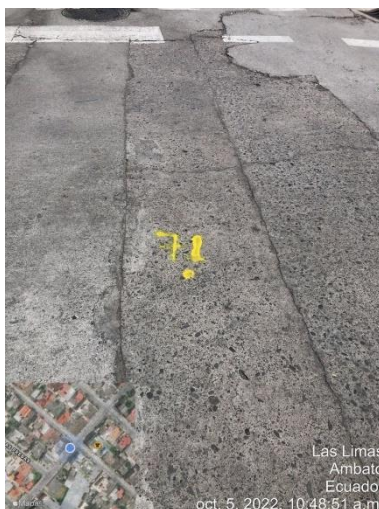
Gráfico 17: Fallas selladas – Pavimento Rígido

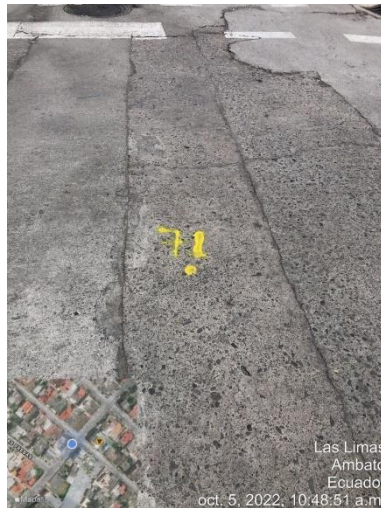
Gráfico 18: Levantamiento de Juntas – Pavimento Rígido

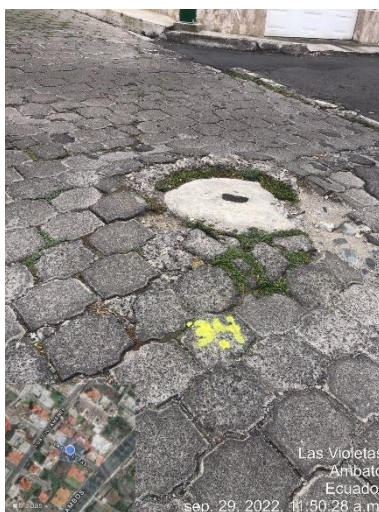
Gráfico 19: Abultamiento – Pavimento Articulado

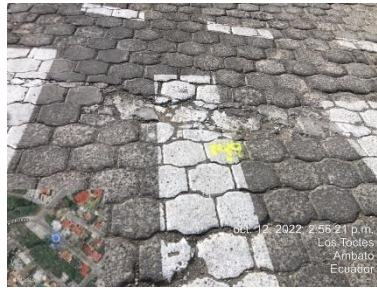
Gráfico 20: Ahuellamiento – Pavimento Articulado

Reparación: Para brindar una solución efectiva a la falla por ahuellamiento, es esencial retirar adoquines para luego limpiarlos con el fin de compactar y niveles el sitio, además se deben sellar las juntas. [32]

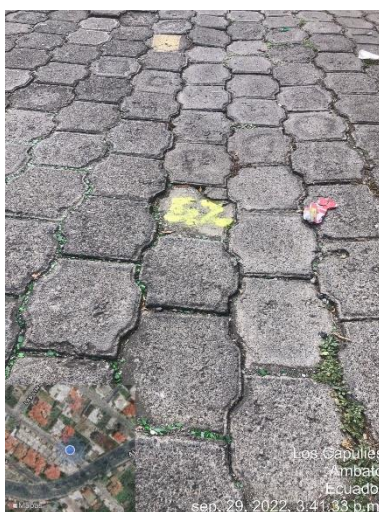
Gráfico 21: Depresiones – Pavimento Articulado

Nivel de Severidad	Descripción
Medio & Alto	<ul style="list-style-type: none">* Retirar los adoquines, para poder limpiar la zona afectada.*Colocar los adoquines, para proceder a sellar las juntas para su posterior compactación*Identificar la estabilización del suelo a partir de su fundición.

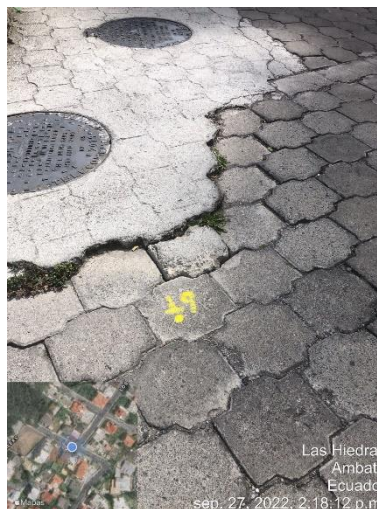
Gráfico 22: *Desgaste superficial – Pavimento Articulado*

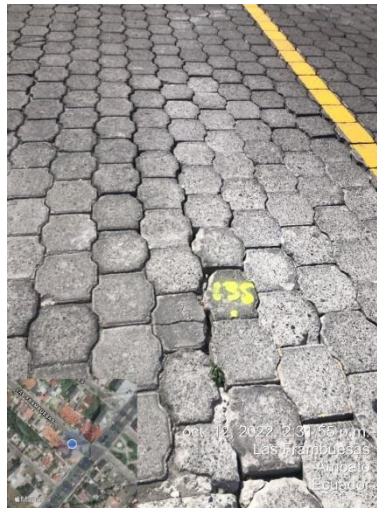
Gráfico 23: Desplazamiento de juntas – Pavimento Articulado

Reparación: Para realizar el proceso de reparación de la falla por desplazamiento de junta es importante realizar una revisión inicial de la zona afectada para posteriormente brindar una corrección, por ello el retiro de adoquines se debe hacer en la zona indicada, para verificar la capa de arena, para su posición de diseño en conjunto con el sellado de juntas. [25]

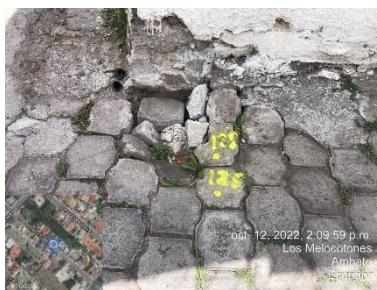
Gráfico 24: *Fracturamiento – Pavimento Articulado*

Reparación: Para poder brindar una solución a la falla por fracturamiento es necesario, considerar el espesor del adoquín, y la afluencia de tránsito de la zona, además de identificar la especificación técnica para el uso del material, en conjunto con el espesor de las capas, además se identifica el grado de severidad mediante el reemplazo de dichas piezas. [25]

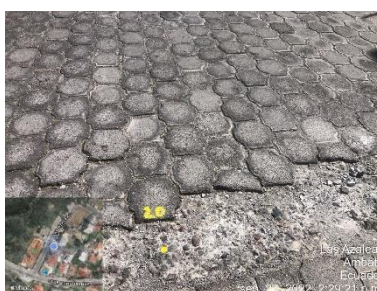
Gráfico 25: Junta Abierta – Pavimento Articulado

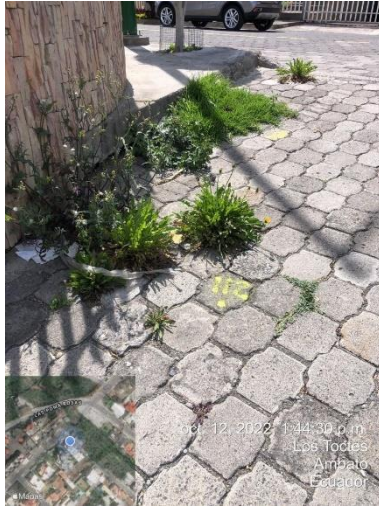
Gráfico 26: *Vegetación en la calzada – Pavimento Articulado*

Reparación: Al identificar la falla por vegetación en la calzada, es realizar un retiro y limpieza, de tal forma la reconstrucción de elementos de confinamiento es trascendental para evitar el levantamiento de adoquines. [32]

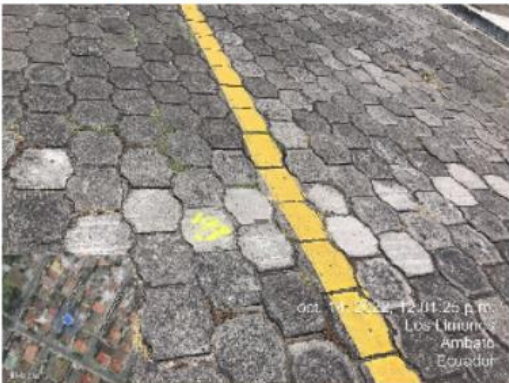
ZONA_1	
FID	129
ZONA	ZONA_1
COORDENADA_Y	9862552.869
COORDENADA_X	762735.702
NOMBRE_VIA	LOS LIMONES
TIPO	PAVIMENTO ARTICULADO
FOTO

FALLA_NUMERO	199
TIPO_FALLA	AI. DEPRESIONES
SIMBOLOGIA	AI
SEVERIDAD	BAJO
FALLA_EN	PAVIMENTO
LONGITUD	0
AREA_FALLA	3.41
VOLUMEN	
OBSERVACIONES	
ELABORADO	JONATHAN CARDENAS SILVA
CONTACTO	jcardenas7341@uta.edu.ec
