UNIVERSIDAD TÉCNICA DE AMBATO

TRABAJO EXPERIMENTAL

“EVALUACIÓN DE LAS VÍAS URBANAS EN EL CANTÓN AMBATO DEL SECTOR COMPRENDIDO ENTRE LA CALLE GALÁPAGOS, AV. EL REY, URDANETA, AV. BOLIVARIANA, VEGA Y CADENA, AV. LOS ANDES, AV. LAS AMÉRICAS, C. SABANILLA, COLIMES, CHEPATAN, C. TINAJILLAS, LOMA REDONDA, SAGOATOA, CAM. DEL REY, QUESERAS DEL MEDIO. CATAGUANGO”

Marzo - 2023

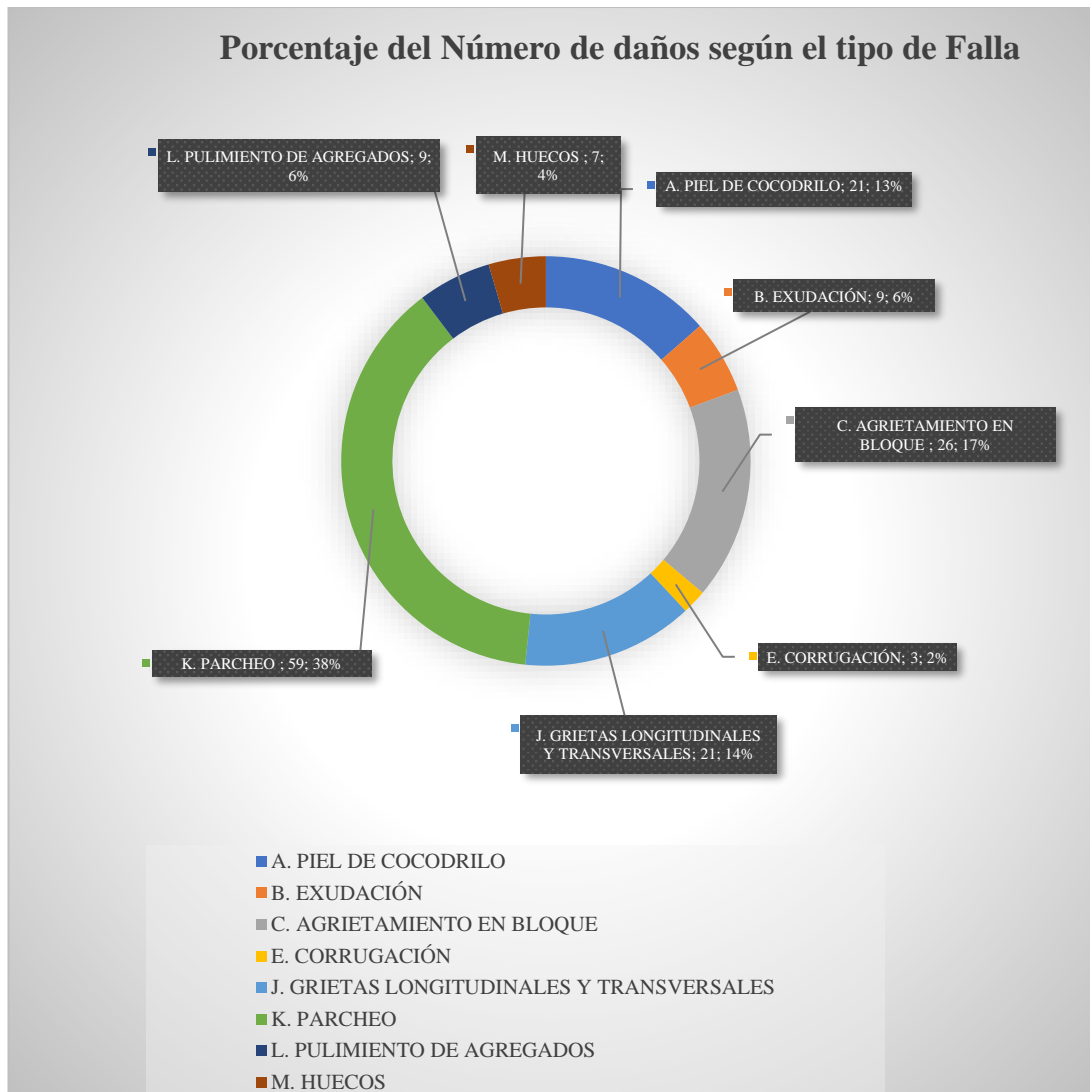
Gráfica 197 Porcentaje del Número de daños según el tipo de Falla en Pavimento Flexible

En la figura N°189 se indica el número de daños encontrados por cada falla en el pavimento flexible de la zona de estudio, para lo cual se pudo evidenciar dentro de ésta que la falla con más número de repetición es el daño tipo parcheo abarcando un 38%, por debajo de esta falla se encuentra el daño tipo Agrietamiento en Bloque con un porcentaje del 17%, la falla tipo grietas longitudinales y transversales con un 14%, por otro lado la falla tipo piel de cocodrilo con un 13%, mientras que los otros daños cuentan con porcentajes inferiores al 10%. Además, se debe destacar que dentro de la zona de estudio han subsistido 8 de los 19 tipos de fallas.

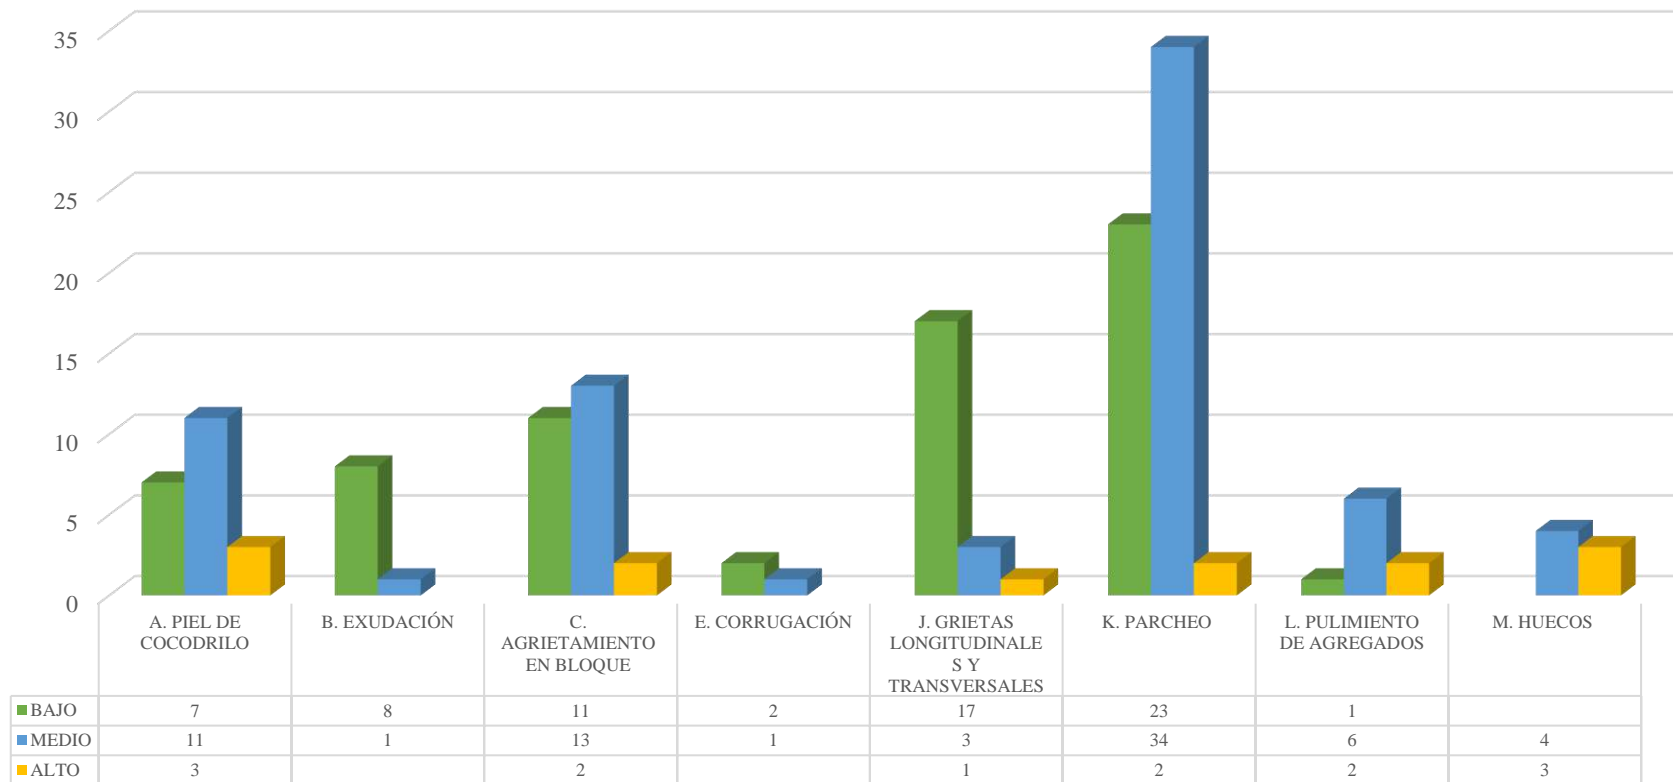
Gráfica 198 Número de Daños clasificados por su nivel de severidad

La figura N°190 Se representa el número de daños encontrados según el nivel de severidad de los 8 tipos de fallas encontradas en la zona de estudio donde podemos evidenciar que en 5 fallas (Piel de Cocodrilo, Agrietamiento en Bloque, Parcheo, Pulimiento de Agregados, Huecos) predomina el nivel de severidad Medio, mientras que para 3 fallas (Exudación, Corrugación, Grietas Longitudinales y Transversales) predomina el nivel de severidad Bajo. Por otro lado, el nivel de severidad alto es escaso en las fallas encontradas. De esta forma tenemos 155 fallas encontradas en este tipo de pavimento.

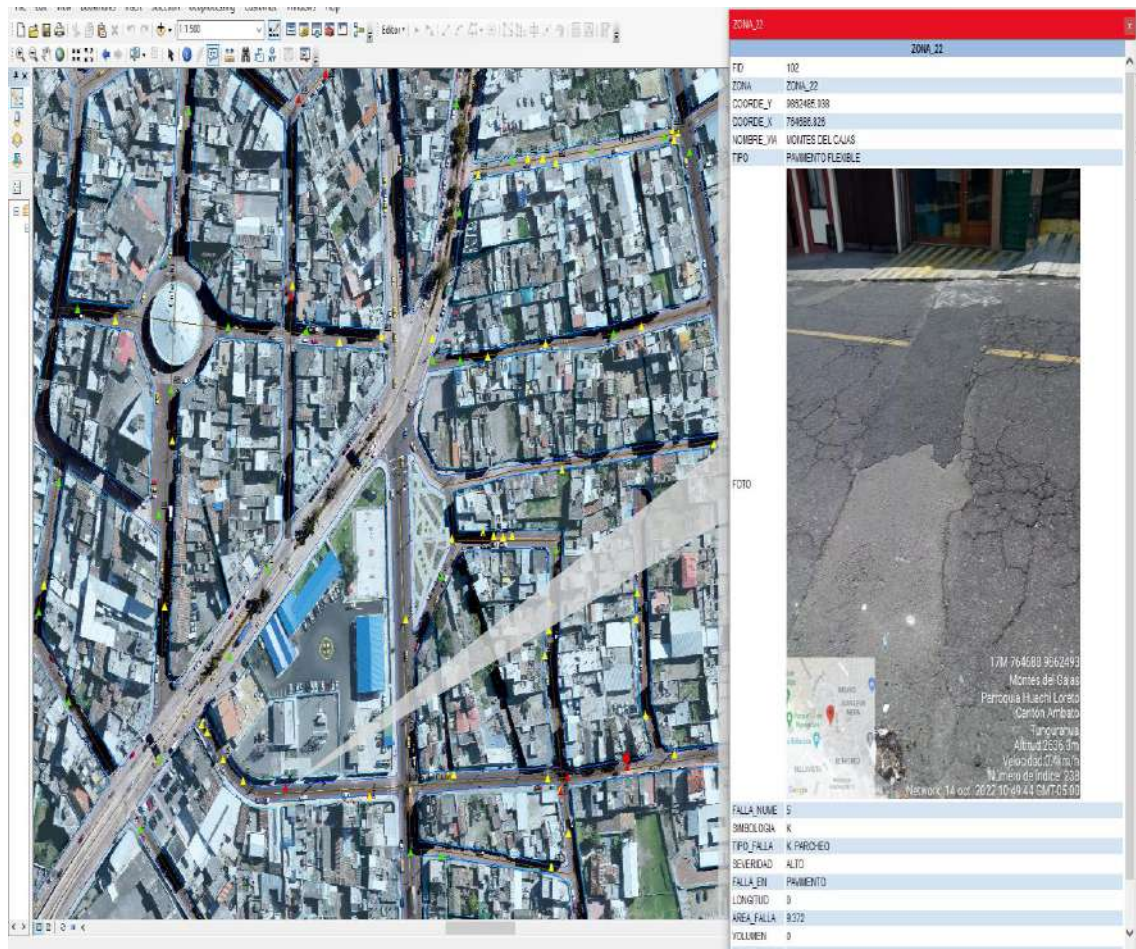
Gráfica 209 Base de datos
Fuente: Daniela Leyton (2023)

- Número de Zona
- Coordenadas de Georreferenciación
- Nombre de la vía
- Tipo de pavimento encontrado
- Fotografía de la falla
- Tipo de Falla
- Número de falla
- Nivel de severidad

Para que así el GAD Municipalidad de Ambato pueda saber la ubicación de la falla y así poder tomar acciones pertinentes para su reparación.
