# UNIVERSIDAD TÉCNICA DE AMBATO

**TEMA:** “Evaluación de vulnerabilidad sísmica de edificaciones de estructuras metálicas en la parroquia Huachi Grande, Ambato, Ecuador: propuesta de reforzamiento estructural de una edificación representativa”

Trabajo de titulación, previo a la obtención del Título de Cuarto Nivel de Magister en  
Ingeniería Civil con Mención en Estructuras Metálicas

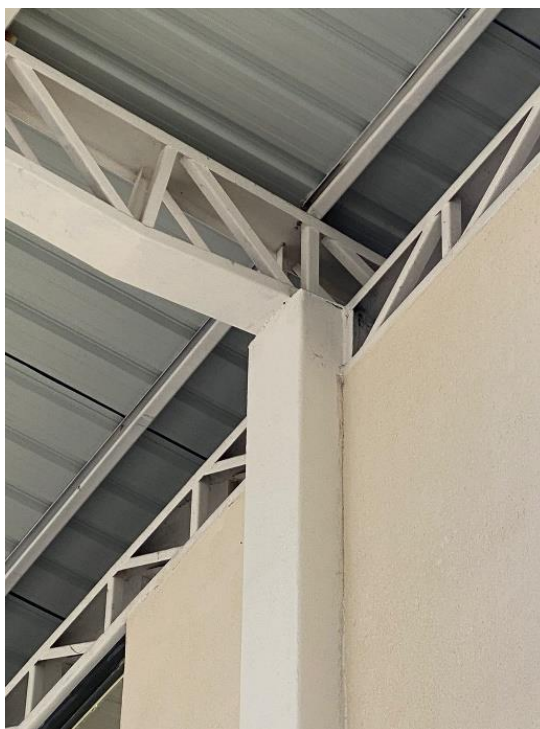
Figura 4- 11: Unión entre cerchas y columnas del sistema estructural de la edificación 19

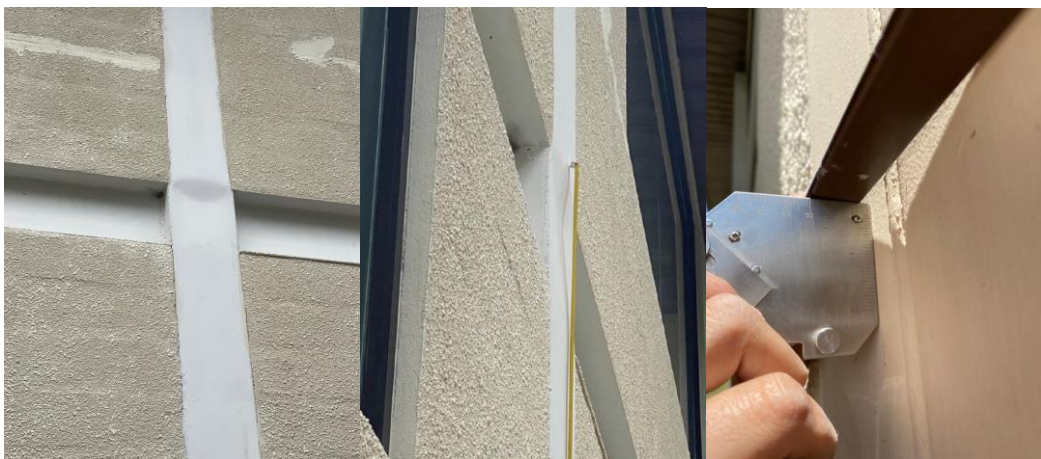
En la Figura 4-13 se presenta el uso de dos diferentes secciones para el sistema estructural de las columnas de la nave industrial, en este caso se emplearon columnas cuadradas de acero laminado en caliente con un doblez tipo C que se une con un cordón de soldadura continuo, al finalizar esta sección se ubican las vigas sobre la columna y sobre las vigas se ubicaron perfiles laminados en frío con dimensiones diferentes por lo que se presentó una irregularidad de ejes discontinuos.

Figura 4- 14: Pandeo local en las columnas

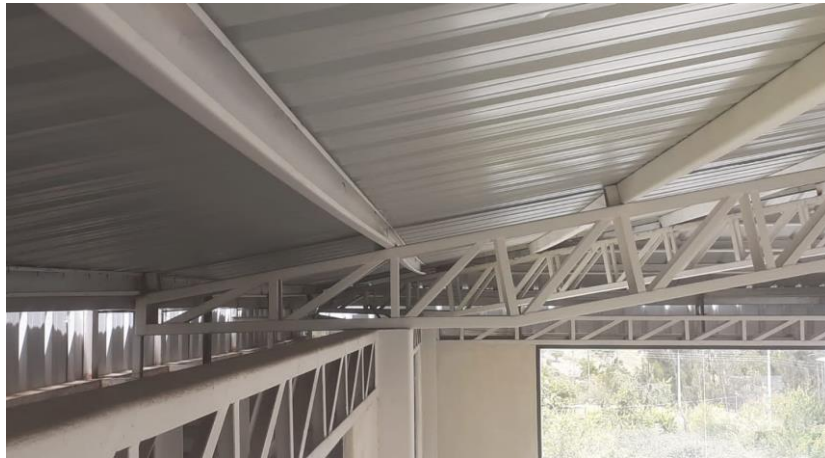
Figura 4- 17: Pandeo en las correas

En el sistema de conexión del techo se identificó que los elementos que corresponden a las cerchas presentan pandeo puesto a que se encuentran formados con secciones de poco espesor, en la Figura 4-17 se muestra este comportamiento.

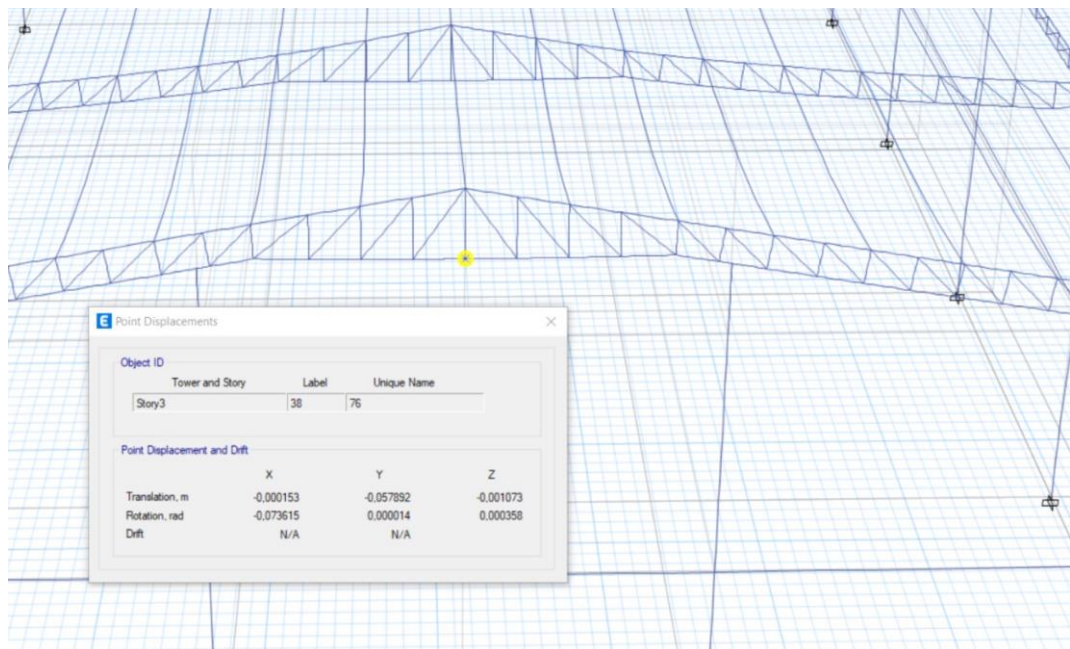
La deflexión máxima permitida se revisó con las cargas de servicio, en naves industriales es de  $Luz/200$  para nuestra estructura es  $1920/200=9.6\text{cm}$ . En las Figuras 4-34 y 4-35 se presentan los resultados de deflexiones tanto para la cercha perimetral como para la cercha central. En los dos casos estos valores se encuentran fuera del límite.

Figura 4- 32: Deflexión actual cercha perimetral

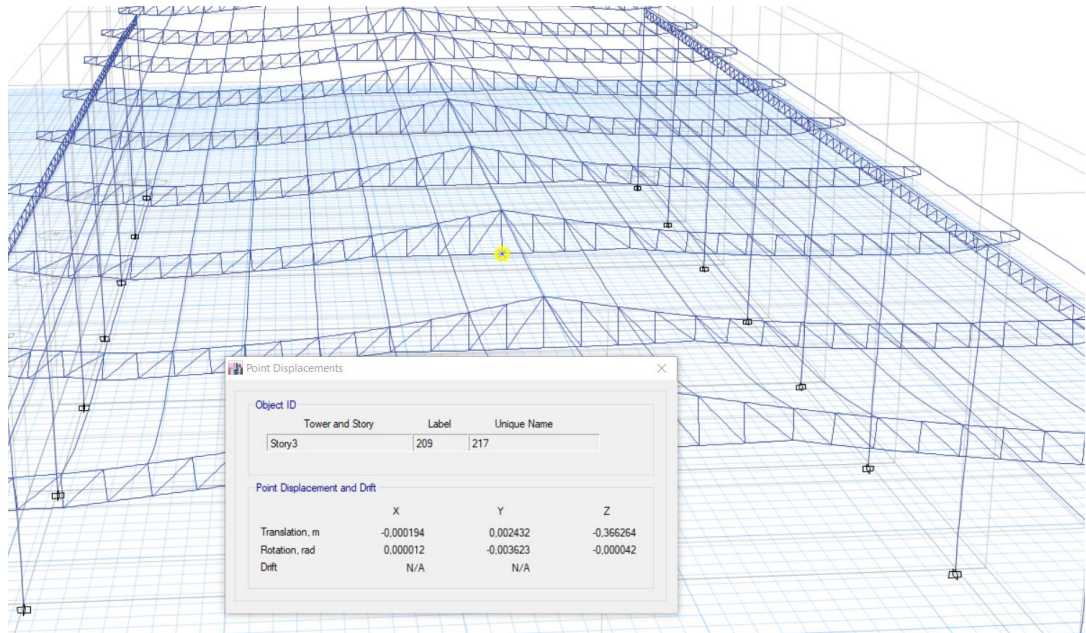
Figura 4- 33: Deflexión actual cercha central

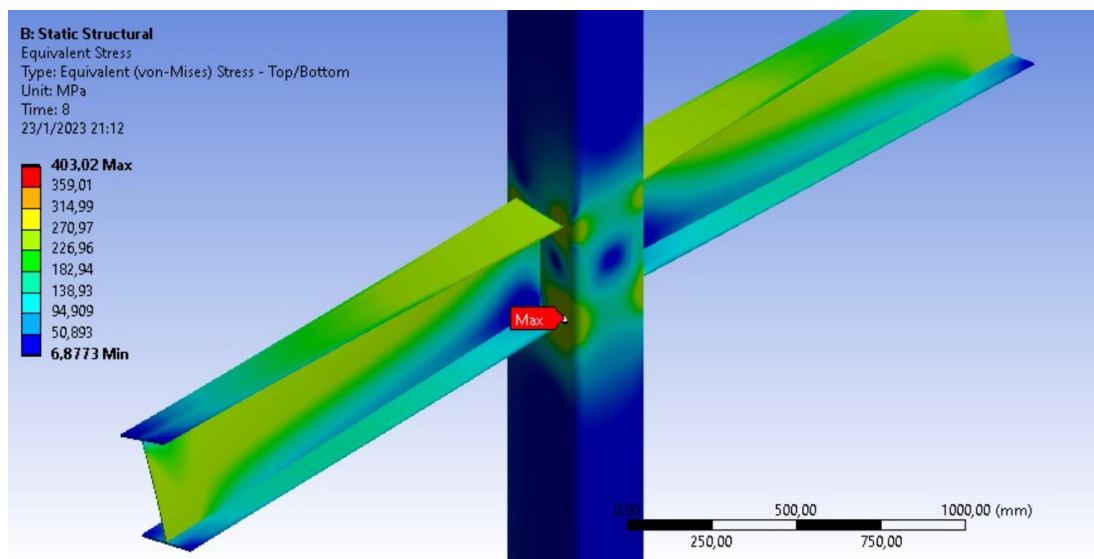
Para el análisis del comportamiento del sistema se empleó el criterio de Von Mises de tensiones equivalentes. Se observó que el máximo valor obtenido fue de 403,02 MPa y que estos esfuerzos se acumulan en el panel nodal.

Figura 4- 37: Tensiones equivalentes en el sistema estructural

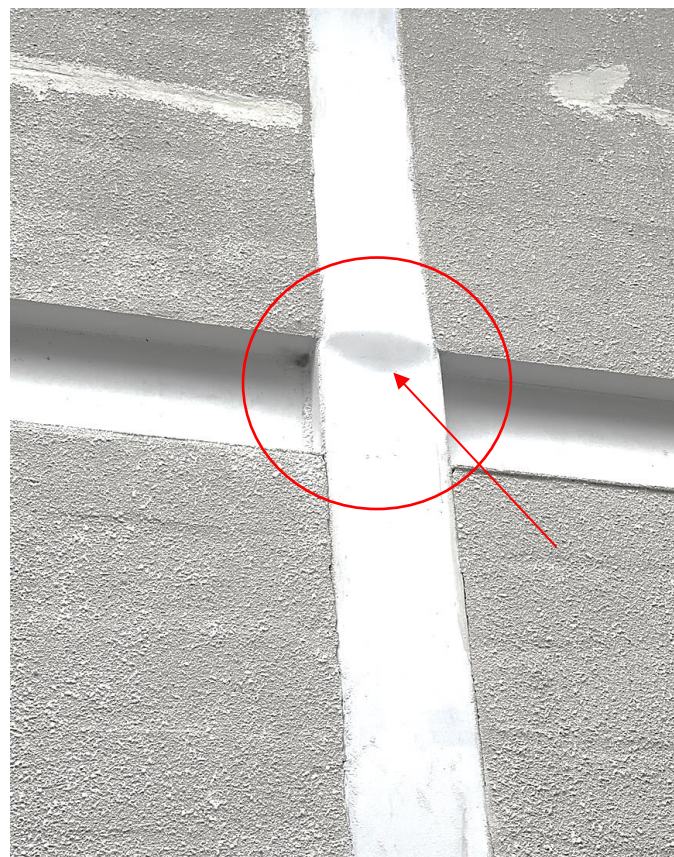
En el caso de las deformaciones elásticas en el sistema estructural se verificó que la deformación máxima se presentó en el panel nodal, este comportamiento se verificó en la inspección técnica puesto que las columnas ya se encontraron deformadas en esta zona.

Figura 4- 39: Deformaciones elásticas en el sistema estructural – inspección técnica de la edificación

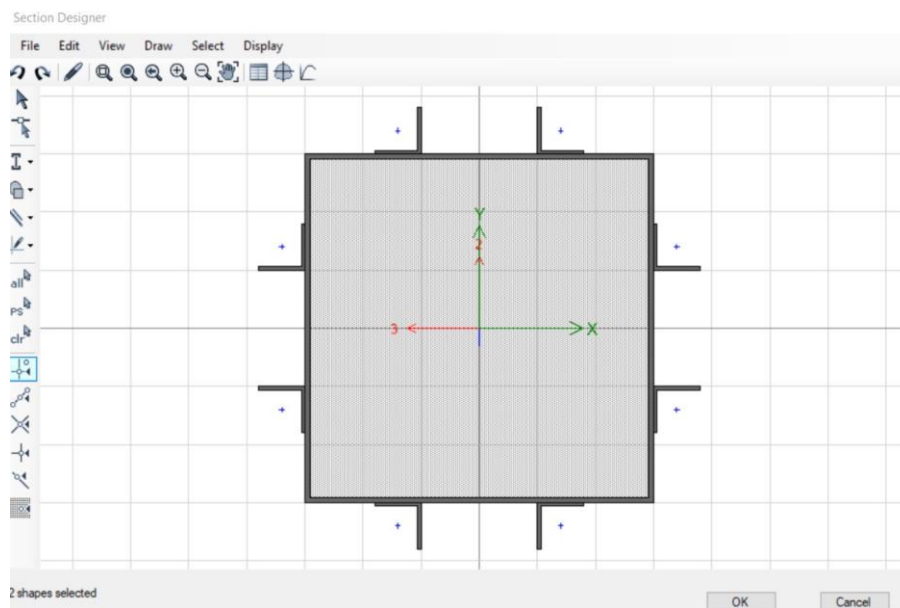
En el apartado de chequeo de columna se determinó que el elemento es esbelto de acuerdo con los criterios de análisis de ancho – espesor de la AISC 360-16, en el Anexo 9 se presenta el chequeo de la resistencia de este elemento, por lo que fue necesario generar atizadores externos mediante ángulos para que se cumplan las condiciones de un elemento compacto.

Figura 4- 40: Sección de la columna reforzada

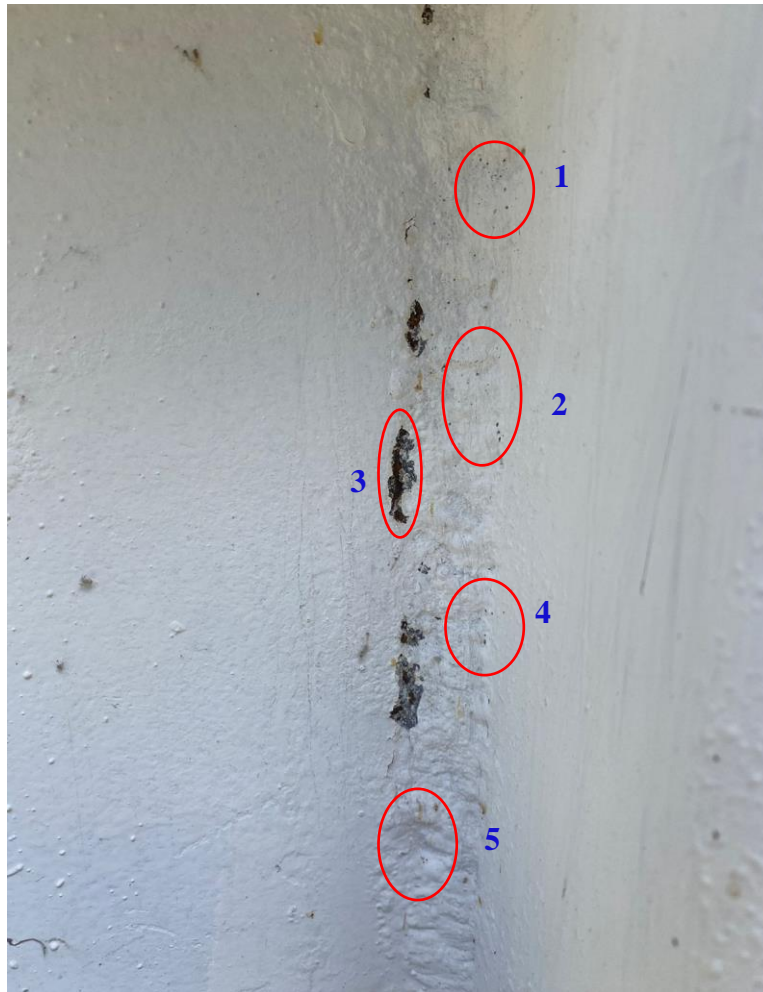
Figura 4- 62: Discontinuidades en el cordón de soldadura de la conexión viga – columna

1. Nido de poros
2. Nido de poros
3. Proceso de corrosión en el cordón de soldadura
4. Nido de poros
5. Socavadura

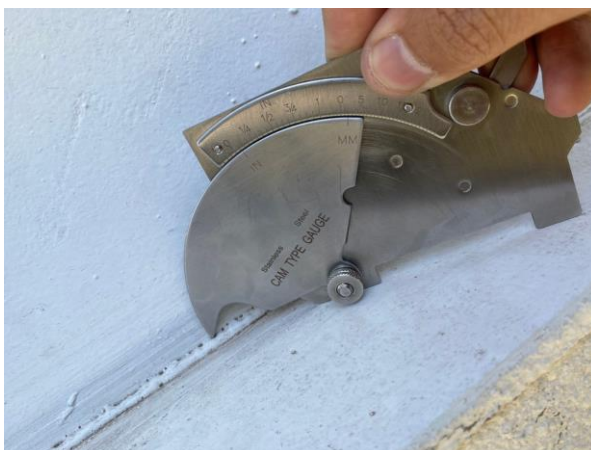
Figura 4- 63: Poros en el borde del cordón de soldadura

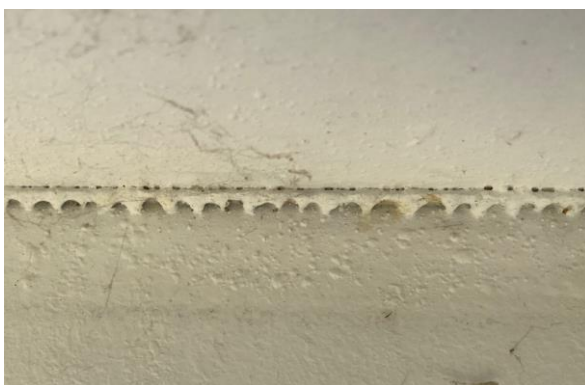
Figura 4- 64: Falta de fusión del cordón de soldadura

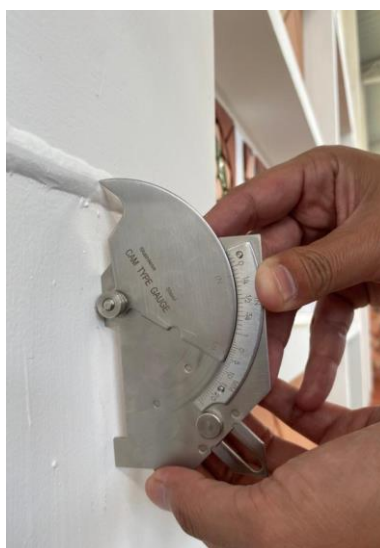
En las columnas también se encontraron discontinuidades en su ensamblaje, uno de los principales defectos fue el de sobremonta excesiva. Se encontró que el tamaño fue de 5 mm.

Figura 4- 65: Sobremonta excesiva en el empalme de columnas

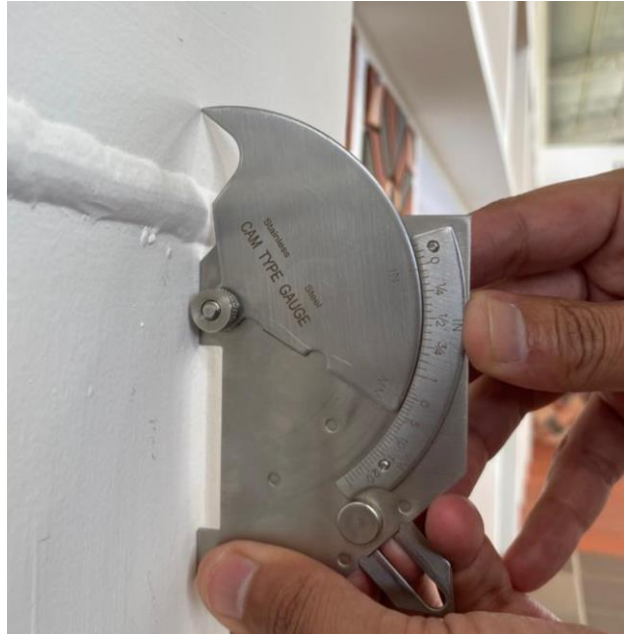
Otro defecto presente en las columnas fue la falta de alineación entre las chapas con las cuales se conformaron, en la Figura 4-69 se muestra una desalineación de 1mm.

Figura 4- 66: Desalineación de la unión de las chapas de la columna
