UNIVERSIDAD TÉCNICA DE AMBATO

Tema: Evaluación de la vulnerabilidad sísmica de edificaciones de estructuras metálicas en la parroquia Izamba (Zona 3), Ambato, Ecuador. Propuesta de reforzamiento estructural de una edificación representativa.

Trabajo de Titulación previo a la obtención del Título de Cuarto Nivel de Magister en Ingeniería Civil con Mención en Estructuras Metálicas

Autora: Ing. Ángela Verónica Vargas Aráuz, Mg.

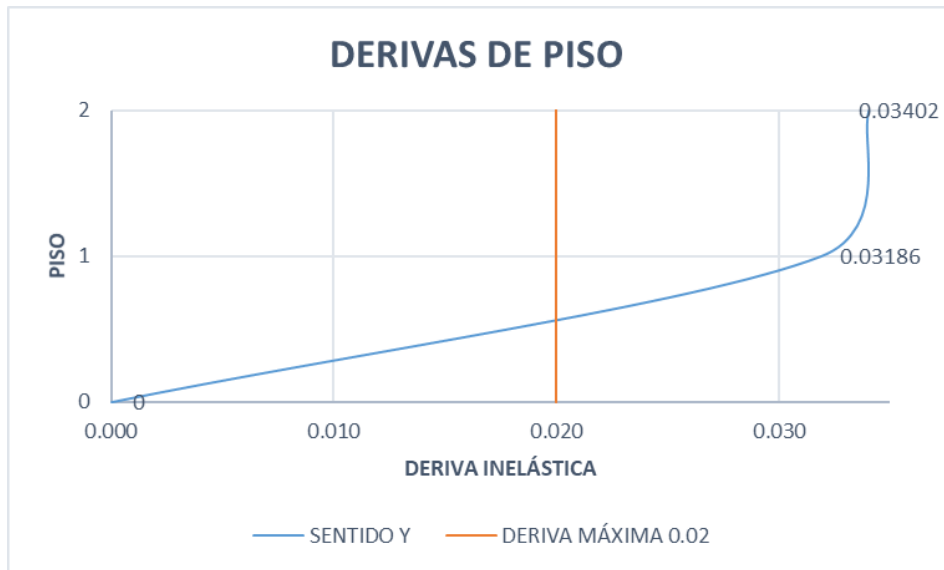
Figura No. 33: Derivas de piso en el sentido Y

La norma NEC-SE-DS [26] establece que la deriva máxima de piso será 0.02. Del análisis de la estructura en estudio se determinó las derivas de piso en ambos sentidos de la edificación X e Y, como resultado, el desplazamiento más crítico fue en el sentido X con un valor de 0.03668 superando al máximo permitido.

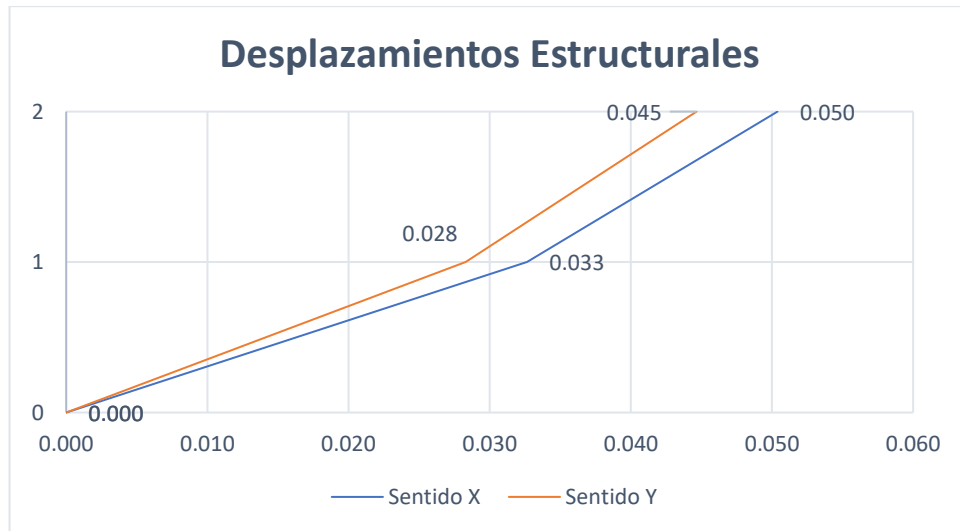
Figura No. 35: Desplazamientos de piso en el sentido X-Y

Se determinó los desplazamientos producto del sismo dinámico de la edificación en los sentidos X e Y, como resultado, el desplazamiento más crítico fue en el sentido X con un valor de 0.050.

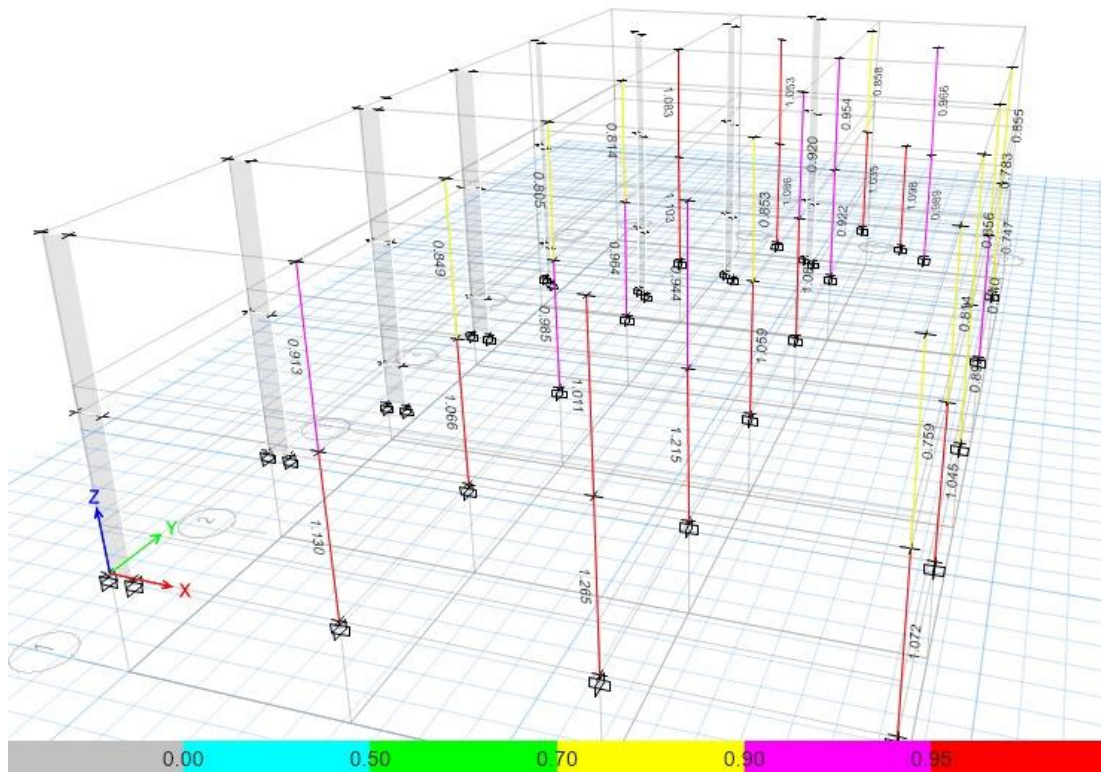
Figura No. 36: Demanda/capacidad a solicitaciones flexo compresión de las columnas.

En la figura No. 36 se muestra el resultado del diseño a flexo compresión de columnas de sección compuesta, en base a la normativa AISC 360-16 y con el uso del programa de cálculo estructural. Se determinó que las columnas son incapaces de resistir las solicitaciones ya que se encuentran con una demanda/capacidad mayor a la unidad. Esta demanda/capacidad es el resultado de combinar las acciones de carga axial más momentos flectores según el capítulo H de la normativa.

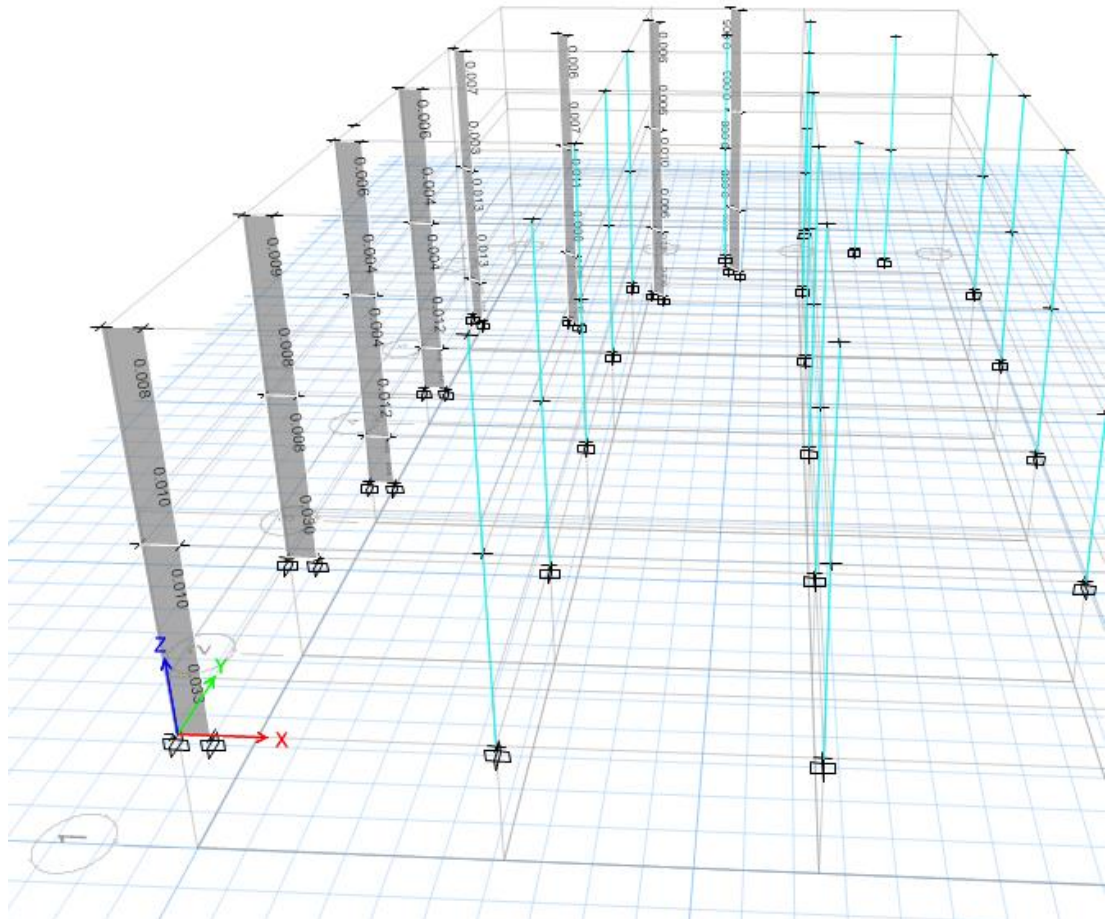
Figura No. 37: Demanda/capacidad a solicitaciones flexo compresión de las columnas de hormigón.

En la figura No. 37 se muestra el resultado del diseño a flexo compresión de las columnas de hormigón, las mismas que son capaces de resistir las solicitaciones ya que se encuentran con una demanda/capacidad menor a la unidad. Esta demanda/capacidad es el resultado de comparar las solicitaciones del elemento con el diagrama de iteración de la columna determinado con el programa de cálculo estructural.

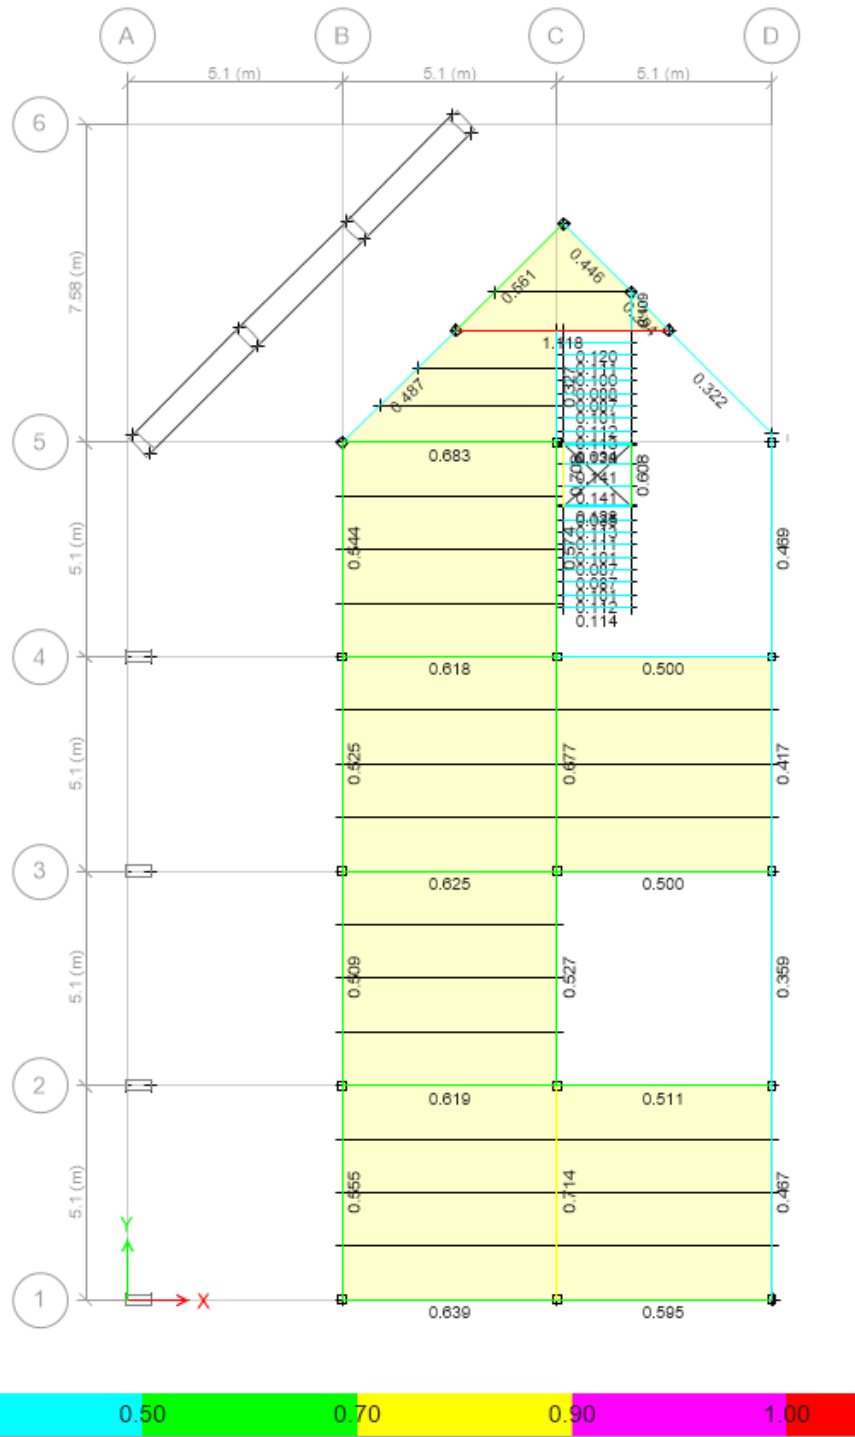
Figura No. 38: Demanda/capacidad a solicitaciones de flexión en miembros estructurales N+6.80m

En la figura No. 38 se identifica que la viga cargadora de la escalera metálica presenta fallas por efecto de momentos flectores, los demás elementos se encuentran trabajando a un 60%. Esta demanda/capacidad es el resultado de combinar las acciones de carga axial más momentos flectores según el capítulo H de la normativa utilizada.

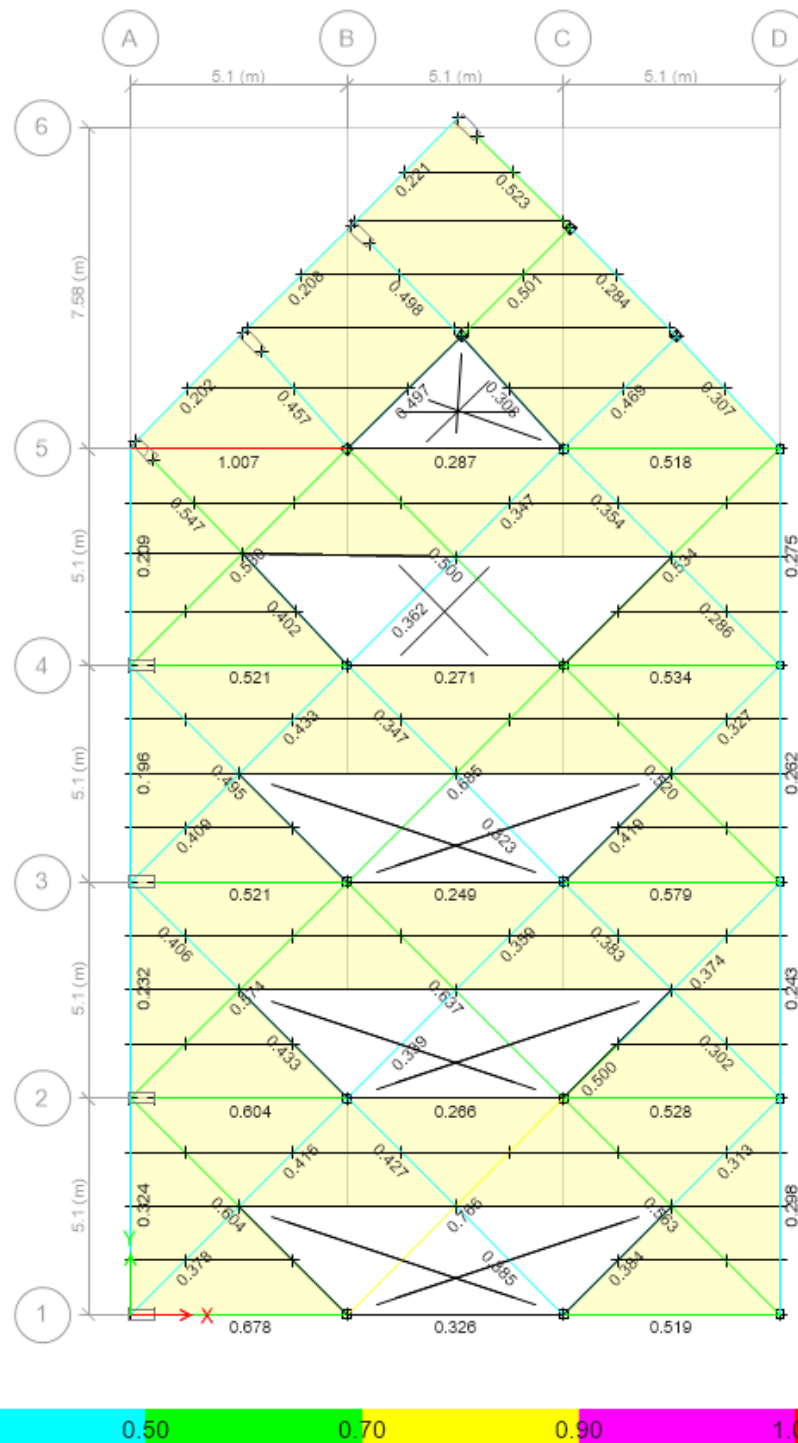
Figura No. 39: Demanda/capacidad a solicitaciones de flexión en miembros estructurales N+10.30m.

En la figura No. 39 se determina que la viga del eje 5 del nivel N+10.30 presenta fallas por efecto de momentos flectores, los demás elementos se encuentran trabajando a un 50%. En las vigas a flexión el mayor porcentaje de la demanda/capacidad es producto de la acción de los momentos últimos resistentes.

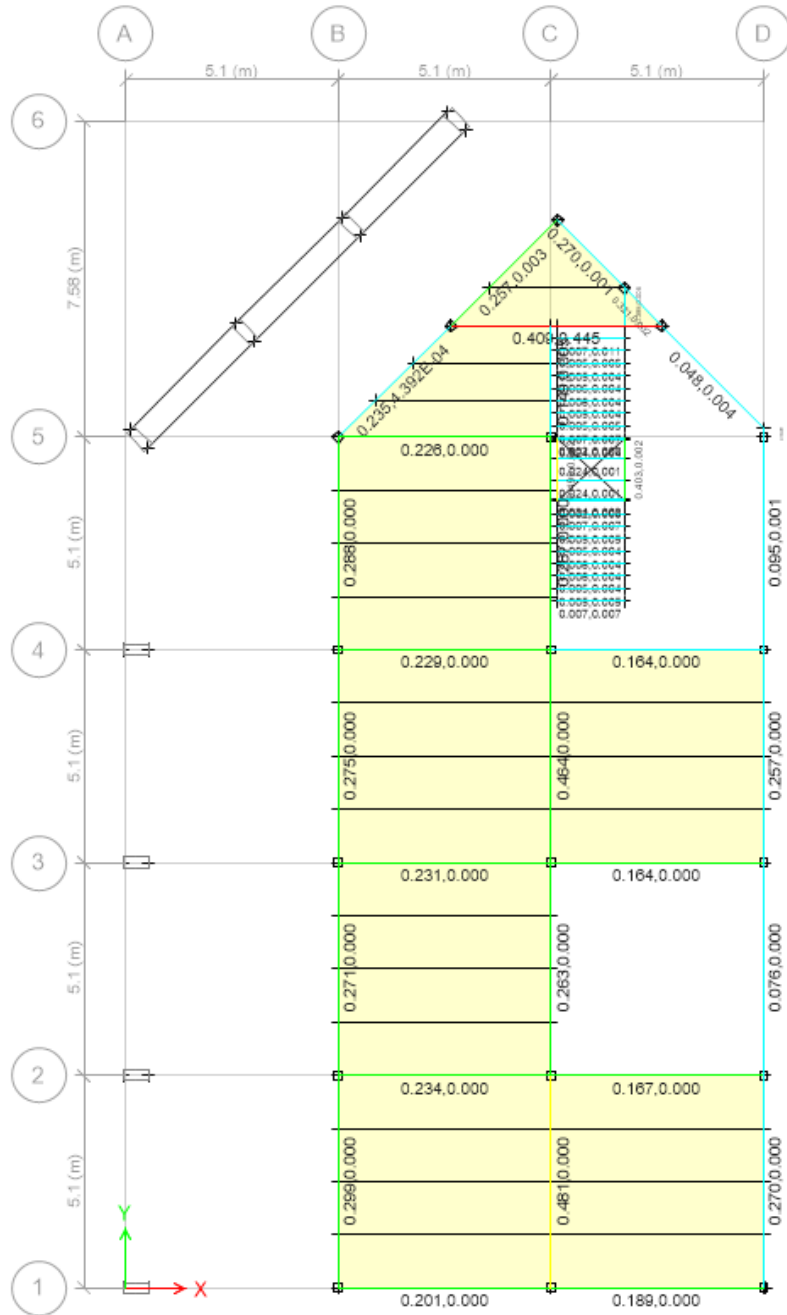
Figura No. 40: Demanda/capacidad a solicitaciones de corte en miembros estructurales N+6.80m.

En la Figura No. 40 se muestran las vigas del nivel N+6.80, las mismas que no presentan fallas por efecto de fuerzas cortantes. La demanda/capacidad por corte es producto de comparar el cortante último con la resistencia a corte minorada, este resultado debe ser menor a la unidad para que no se presenten fallas.

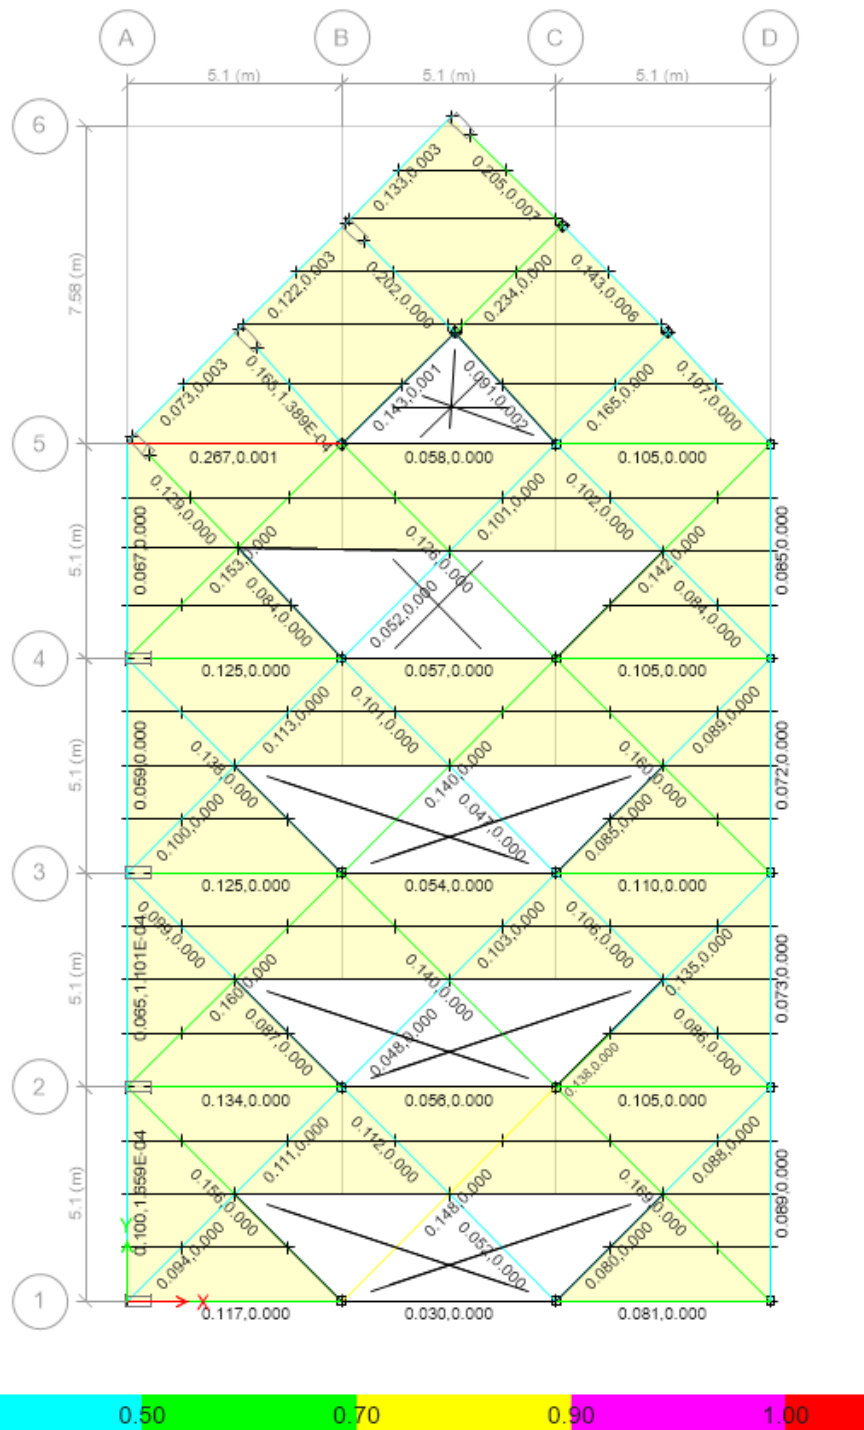
Figura No. 41: Demanda/capacidad a solicitaciones de corte en miembros estructurales N+10.30m.

En la Figura No. 41 se presentan las vigas del nivel N+10.30 las mismas que no presentan fallas por efecto de fuerzas cortantes. La demanda/capacidad por corte es producto de comparar el cortante último con la resistencia a corte minorada, este resultado debe ser menor a la unidad para que no se presenten fallas.

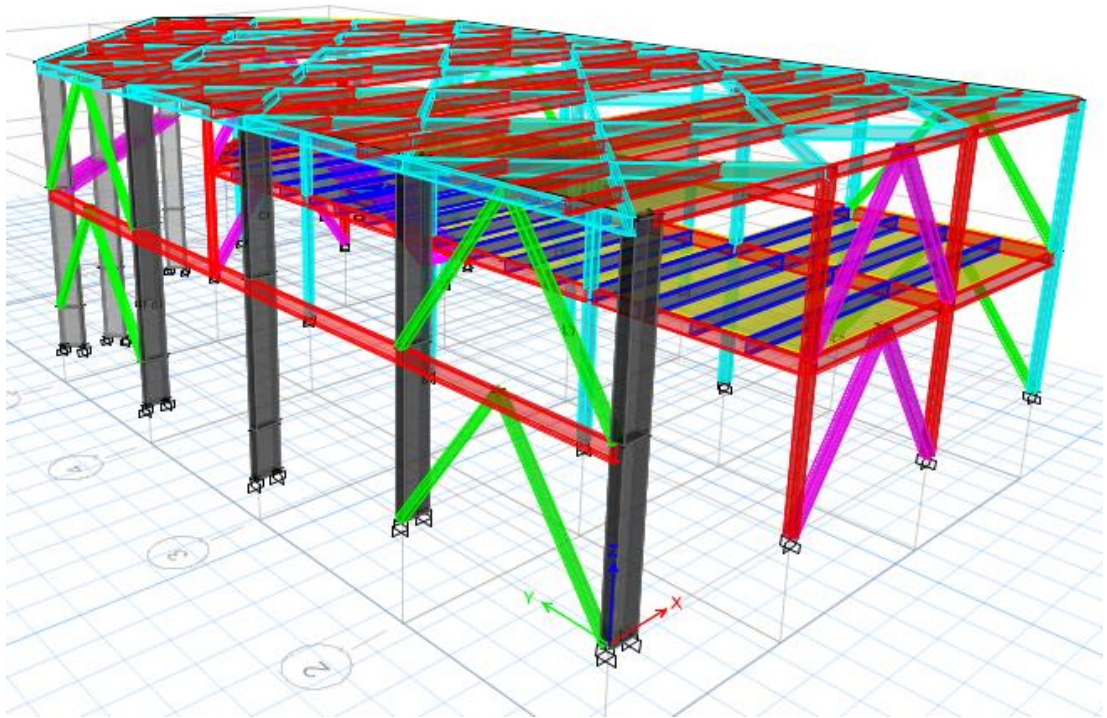
Figura No. 42: Propuesta de reforzamiento estructural

Al evaluar la edificación se determinó que la estructura es flexible, no cumple con la deriva máxima normativa y las columnas presentan una demanda/capacidad superior a 1 por lo tanto son incapaces de soportar la demanda requerida. Debido a esto se decidió cambiar el sistema estructural original de pórticos resistentes a momento por un sistema estructural de pórticos con arrostramientos concéntricos con forma de V invertida, con el objetivo de reducir la demanda en los elementos estructurales existentes y rigidizar la estructura para cumplir con las derivas normativas y aumentar la capacidad resistente de la estructura.

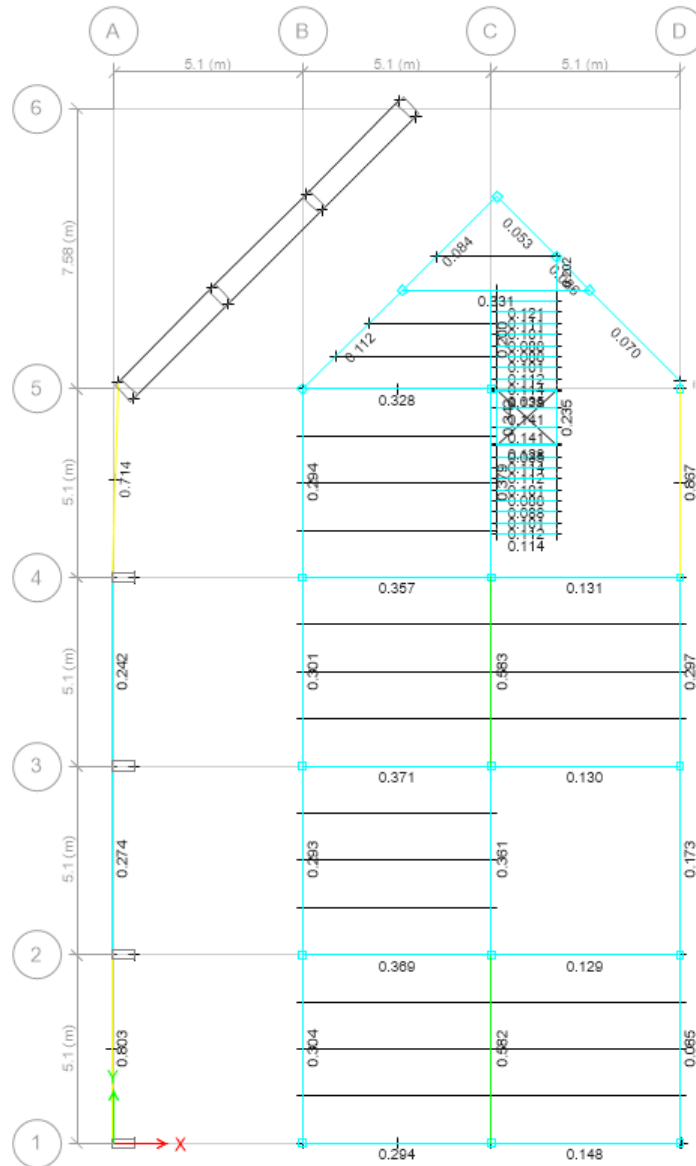
Figura No. 47: Demanda/capacidad a solicitaciones de flexión en miembros estructurales N+6.80m.

La figura No. 47 muestra las vigas del nivel N+6.80, las cuales no presentan fallas por efecto de las solicitaciones por flexión. La demanda/capacidad de los miembros estructurales existentes son más bajas debido al reforzamiento con diagonales.

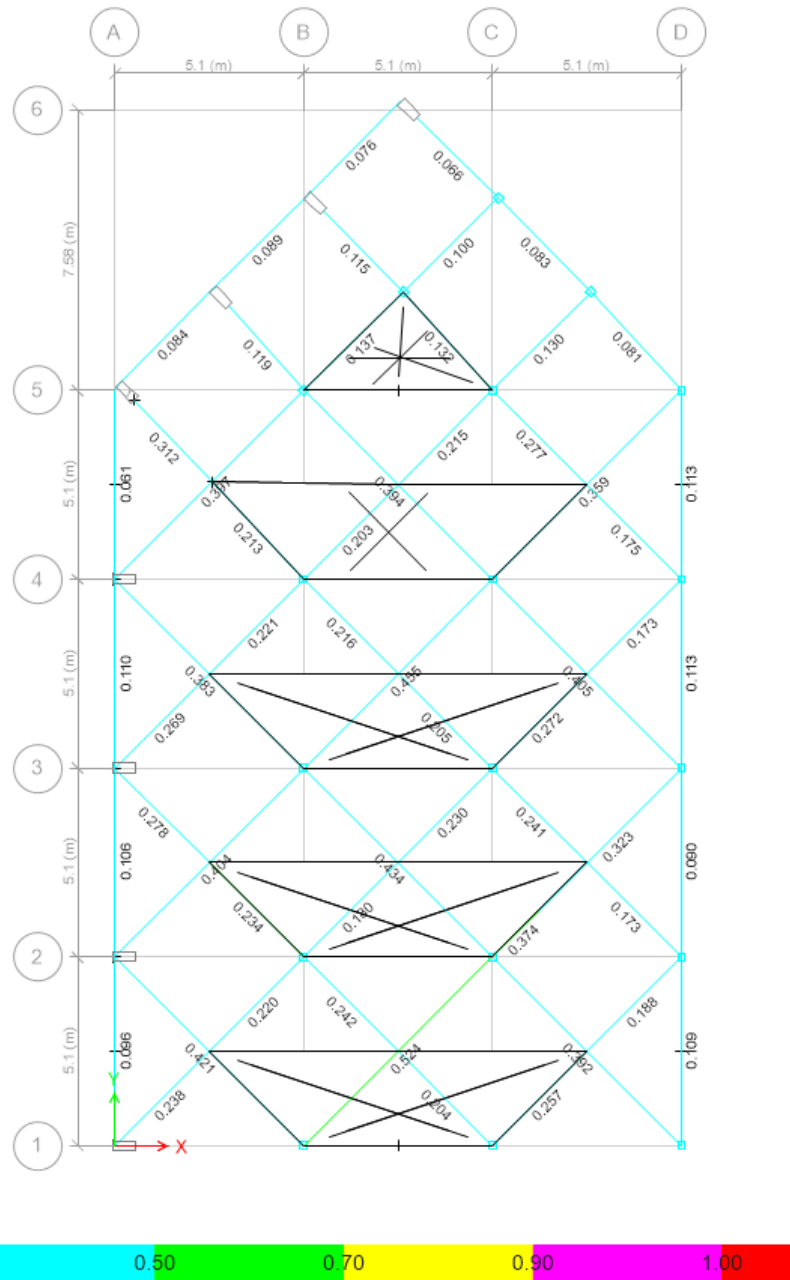
Figura No. 48: Demanda/capacidad a solicitaciones de flexión en miembros estructurales N+10.30m

La figura No. 48 muestra las vigas del nivel N+10.30, las cuales no presentan fallas por efecto de las solicitaciones por flexión en los elementos estructurales. La demanda/capacidad de los miembros estructurales existentes son más bajas, este resultado se da debido al reforzamiento propuesto con diagonales.

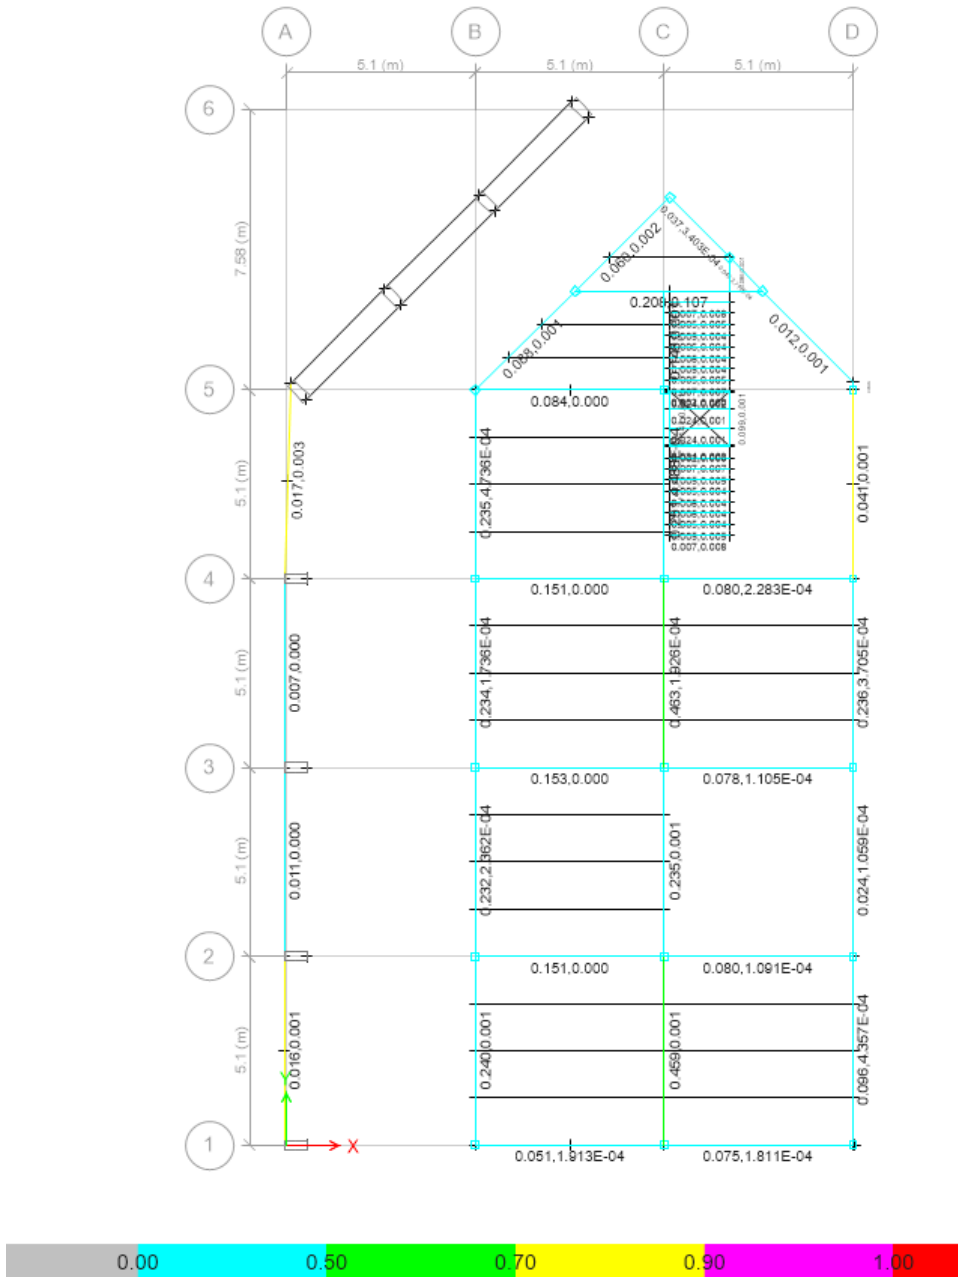
Figura No. 49: Demanda/capacidad a solicitaciones de corte en miembros estructurales N+6.80m.

La figura No. 49 muestra las vigas del nivel N+6.80, las mismas que no presentan fallas por efecto de fuerzas cortantes. La demanda/capacidad de los elementos de la estructura se redujo debido al reforzamiento estructural con diagonales.

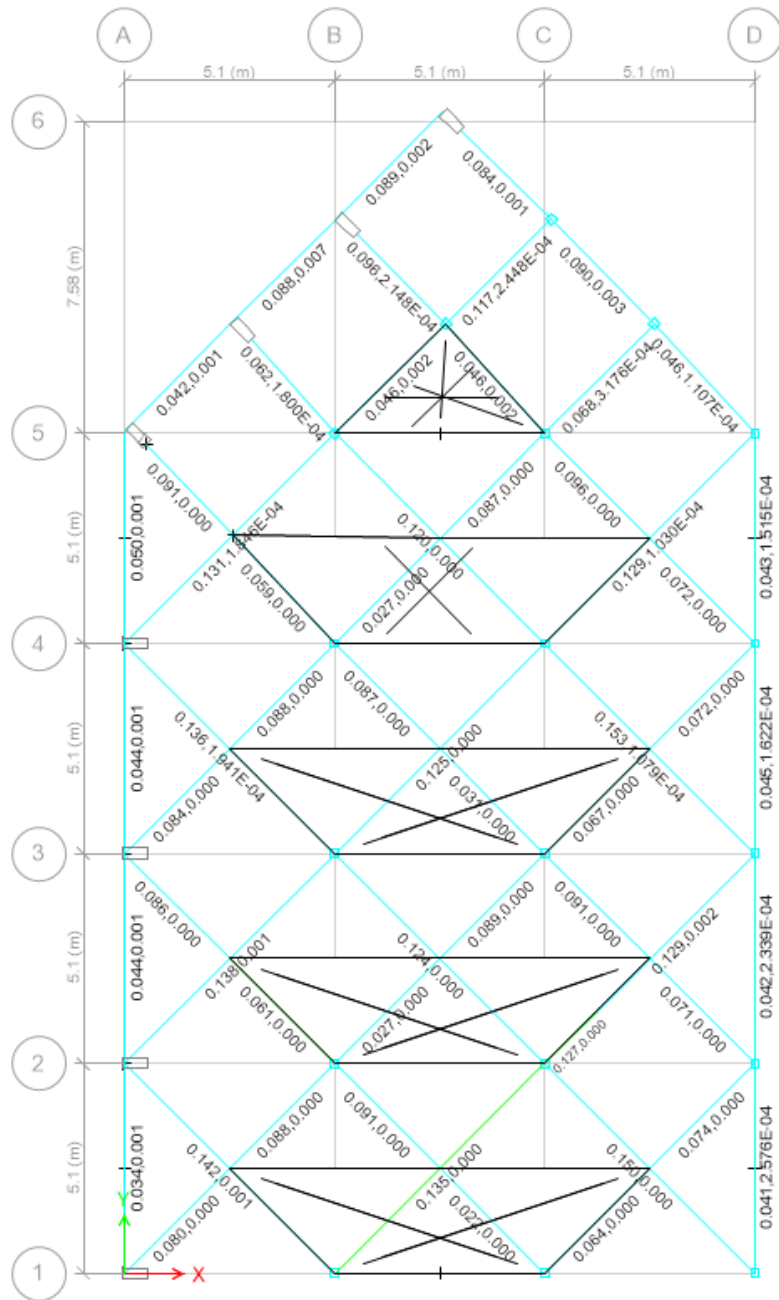
Figura No. 50: Demanda/capacidad a solicitaciones de corte en miembros estructurales N+10.30m

Las vigas del nivel N+10.30 no presentan fallas por efecto de fuerzas cortantes. La demanda/capacidad de los elementos de la estructura se redujo debido al reforzamiento estructural con diagonales.

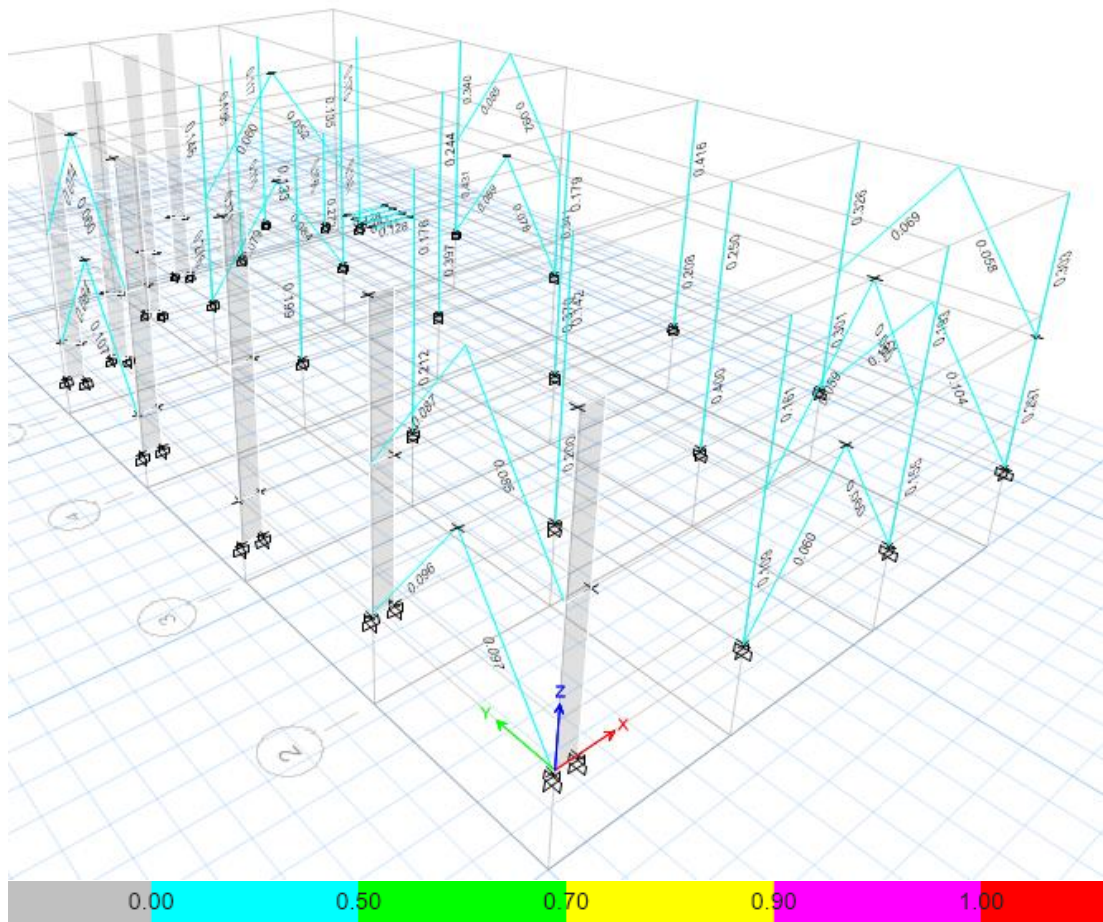
Figura No. 51: Demanda/capacidad a solicitaciones flexo compresión en columnas.

Al incorporar las diagonales de reforzamiento, las columnas que antes presentaban fallas a flexo compresión ya cumplen debido a que las diagonales empiezan a tomar la fuerza sísmica y reducen las demandas en las columnas existentes. La demanda/capacidad tanto para columnas como para diagonales es menor a la unidad.
