# UNIVERSIDAD TÉCNICA DE AMBATO

**Tema:** “Evaluación de vulnerabilidad sísmica de edificaciones de estructuras metálicas en la parroquia Santa Rosa zona 1, Ambato, Ecuador: propuesta de reforzamiento estructural de una edificación representativa”

Trabajo de titulación previo a la obtención del grado académico de Magister en  
Ingeniería Civil con Mención en Estructuras Metálicas

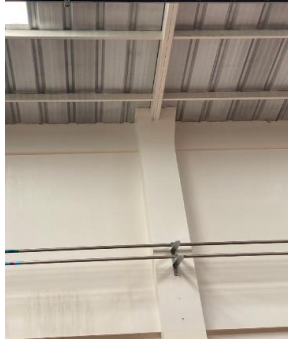
Tipo de patología	Imagen	Comentario
Deficiente sistema de conexión entre columnas y el sistema estructural de la cubierta

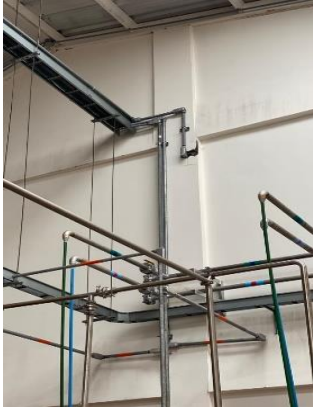
Las vigas de la cubierta se localizaron de forma simplemente apoyada sobre la columna.
Pérdida de rigidez en el sistema estructural

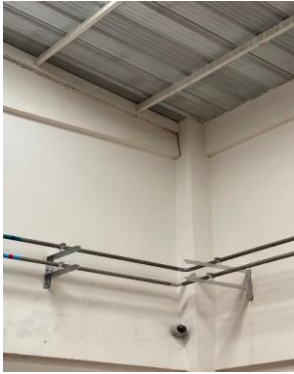
Debilitamiento del sistema estructural en las columnas debido a perforaciones en los elementos principales de carga, estos agrietamientos generan zonas de fractura en el sistema estructural.
Presencia de grietas en las zonas de unión del sistema estructural

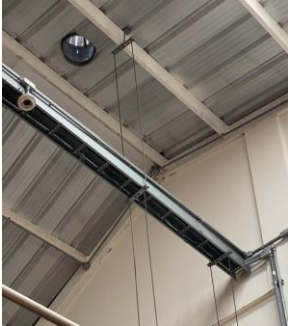
Agrietamiento en las uniones de columnas y vigas. Se visualizó que existen zonas de unión entre las vigas y columnas en las que se generaron grietas profundas.
Picaduras de corrosión

Indicios de corrosión en el sistema estructural metálico. Debido a las actividades de la empresa, la presencia de vapor ha dado origen a problemas de corrosión.

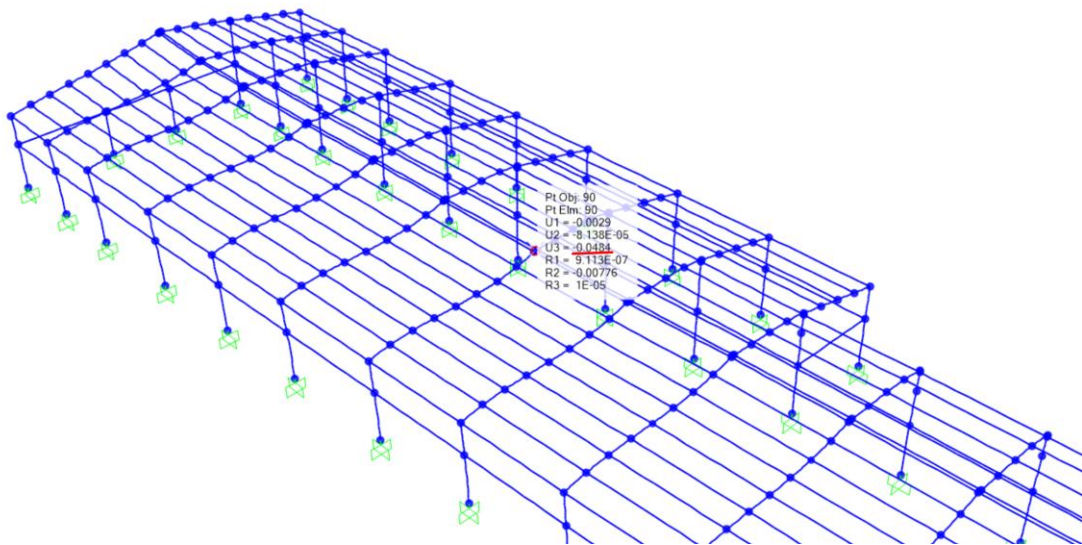
Figura 4- 15: Deflexión máxima encontrada en la edificación

En la Figura 4-15 se presenta el resultado de la deflexión máxima encontrada en la edificación y que no cuenta con las condiciones límites establecidas en la normativa.

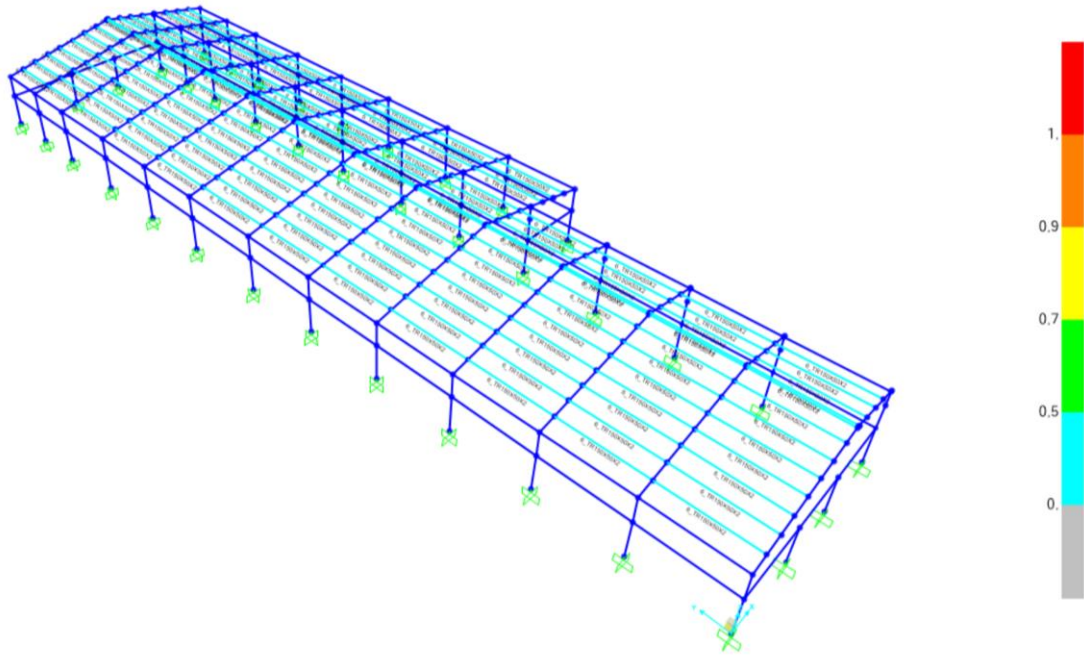
Figura 4- 23: Vista general de los problemas de diseño en el sistema de cubierta

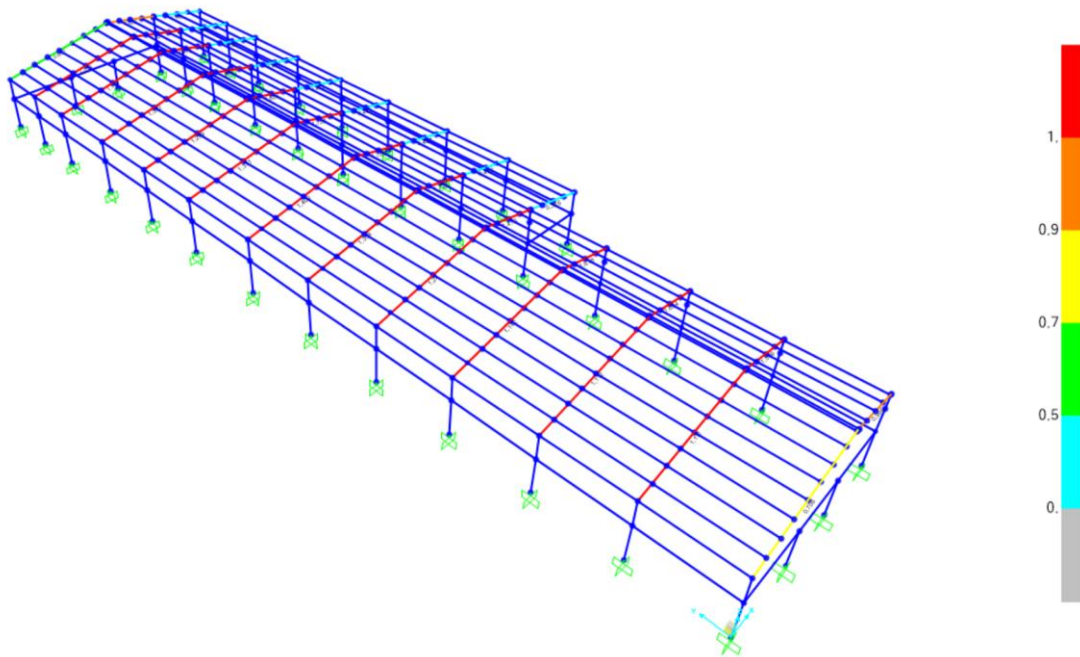
Figura 4- 24: Vista general de los problemas de diseño en el sistema de cubierta
