UNIVERSIDAD TÉCNICA DE AMBATO
FACULTAD DE INGENIERÍA CIVIL Y MECÁNICA
CARRERA DE INGENIERÍA CIVIL

**“EVALUACIÓN DE LAS VÍAS URBANAS EN EL CANTÓN AMBATO
DEL SECTOR COMPRENDIDO ENTRE LA AV. LA DELICIA, LAS
AGUACOLLAS, PERIÓDICO LA DEMOCRACIA, EDMUNDO
MARTÍNEZ, BLANCA MARTÍNEZ, POESÍAS, AV. LOS CAPULÍES”**

Septiembre - 2023

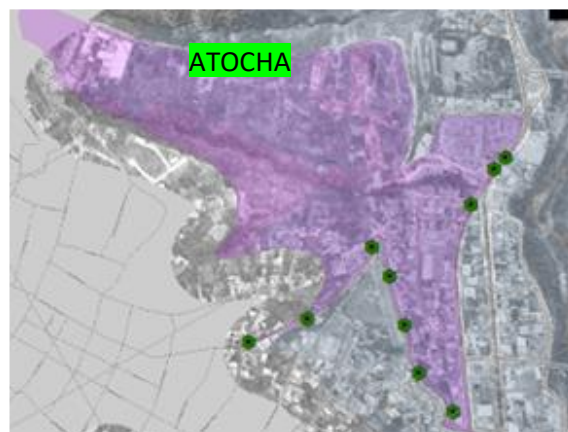
Fig. N.º.- 33 FALLA PIEL DE COCODRILO ZONA 4

Se encontró un total de 10 muestras que se las identifica según la norma ASTM D6433 de Pavimentos Flexibles con el nombre de Piel de Cocodrilo (PC) en las calles Aguacollas y Av. Rodrigo Pachano y Av. Los Guaytambos, mismas que comprenden de la zona número 4, de las cuales se encontró que 0 fallas pertenecen a un nivel de severidad Bajo, 6 fallas a un nivel de severidad Medio con un área de 1540.12 m² que corresponde al 60 % y 4 fallas a un nivel de severidad Alto con un área de 886.49 m² que corresponde al 40 %. Teniendo un área de afectación total de 2426.61 m² con referente a este tipo de falla que se ha evaluado.

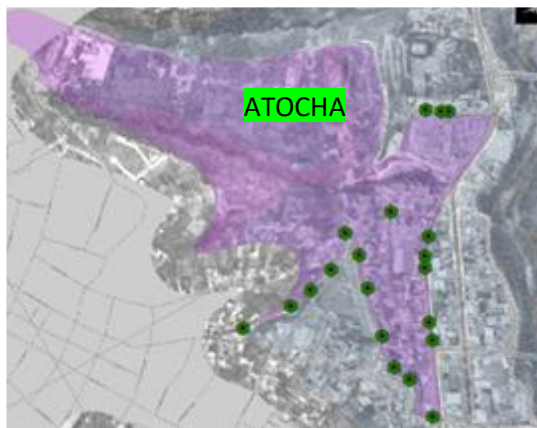
Fig. N.º - 365 MAPA AGRIETAMIENTO EN BLOQUE ZONA 4

Se encontró un total de 20 muestras, que se las identifica según la norma ASTM D6433 de Pavimentos Flexibles con el nombre Agrietamiento en Bloque en las calles Aguacollas, La Delicia, Los Tomates, Eduardo Mera y Av. Los Guaytambos, mismas que comprenden de la zona número 4, de las cuales se encontró que 0 fallas pertenecen a un nivel de severidad Bajo, 15 fallas a un nivel de severidad Medio con un área de 1955.56 m² que corresponde al 75 % y 5 fallas a un nivel de severidad Alto con un área de 1293.24 m² que corresponde al 25 %. Teniendo un área de afectación total de 3248.80 m² con referente a este tipo de falla que se ha evaluado.

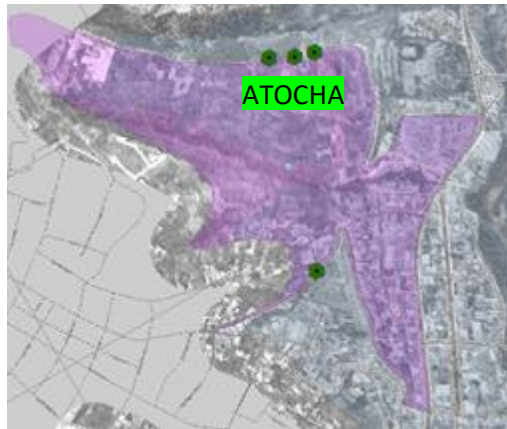
Fig. N.º- 37 FALLA ABULTAMIENTO Y HUNDIMIENTO ZONA 4

Se encontró un total de 4 muestras que se las identifica según la norma ASTM D6433 de Pavimentos Flexibles con el nombre Abultamiento y Hundimiento en las calles Aguacollas y Edmundo Martínez mismas que comprenden de la zona número 4, de las cuales se encontró que 1 falla pertenece a un nivel de severidad Bajo con un área de 6.5 m² que corresponde al 25 %, 3 fallas a un nivel de severidad Medio con un área de 22.99 m² que corresponde al 75 % y 0 fallas a un nivel de severidad Alto. Teniendo un área de afectación total de 29.49 m² con referente a este tipo de falla que se ha evaluado.

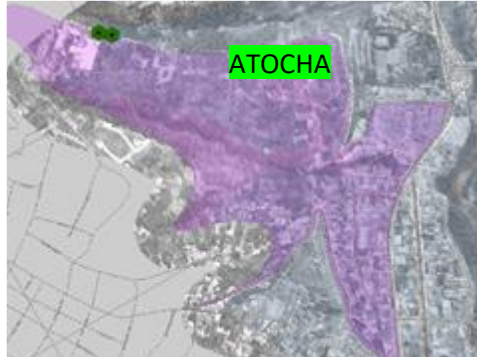
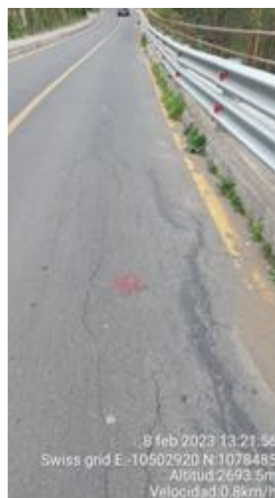
Fig. N.º.- 41 GRIETA DE BORDE ZONA 4

Se encontró un total de 2 muestras que se las identifica según la norma ASTM D6433 de Pavimentos Flexibles con el nombre Grieta en Borde en la calle Edmundo Martínez misma que comprende de la zona número 4, de las cual se encontró que 0 fallas pertenece a un nivel de severidad Bajo, 1 falla a un nivel de severidad Medio con un área de 8.4 m² que corresponde al 50 % y 1 fallas a un nivel de severidad Alto con un área de 20.25 que corresponde al 50 % .Teniendo un área de afectación total de 28.65 m² con referente a este tipo de falla que se ha evaluado.

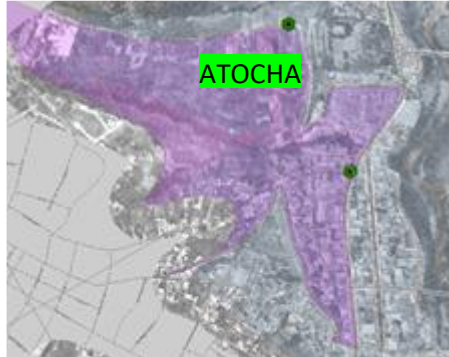
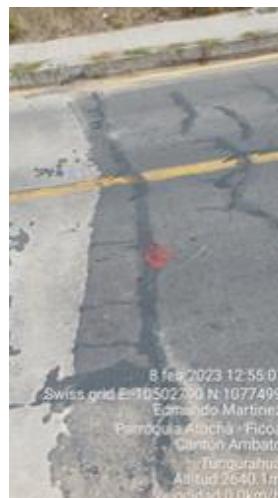
Fig. N.º- 4346 GRIETA DE REFLEXIÓN DE JUNTA ZONA 4

Se encontró un total de 2 muestras que se las identifica según la norma ASTM D6433 de Pavimentos Flexibles con el nombre Grieta de Reflexión de Junta en la calle Edmundo Martínez y Av. Los Guaytambos mismas que comprenden de la zona número 4, de las cuales se encontró que 0 fallas pertenecen a un nivel de severidad Bajo, 2 fallas a un nivel de severidad Medio con un área de 5.004 m² que corresponde al 100 % y 0 fallas a un nivel de severidad Alto. Teniendo un área de afectación total de 5.004 m² con referente a este tipo de falla que se ha evaluado.

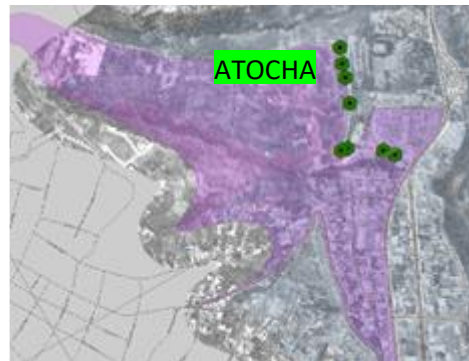
Fig. N.º- 45 GRIETAS LONGITUDINALES Y TRASVERSALES ZONA 4

Se encontró un total de 19 muestras que se las identifica según la norma ASTM D6433 de Pavimentos Flexibles con el nombre Grietas Longitudinales y Transversales en la calle Edmundo Martínez, Eduardo Mera, Los Tomates y Aguacollas mismas que comprenden de la zona número 4, de las cuales se encontró que 0 fallas pertenecen a un nivel de severidad Bajo, 12 fallas a un nivel de severidad Medio con una longitud de 181.7 m que corresponde al 63.16 % y 7 fallas a un nivel de severidad Alto con una longitud de 126.87 m que corresponde al 36.84 %. Teniendo una longitud de afectación total de 308.57 m con referente a este tipo de falla que se ha evaluado.

Medio: Sellado de Grietas

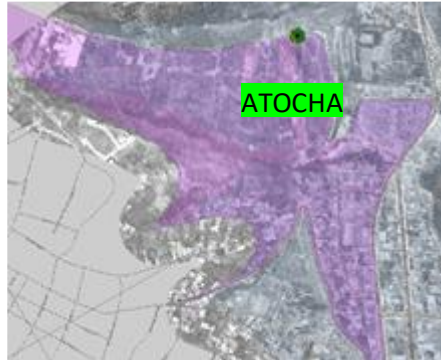
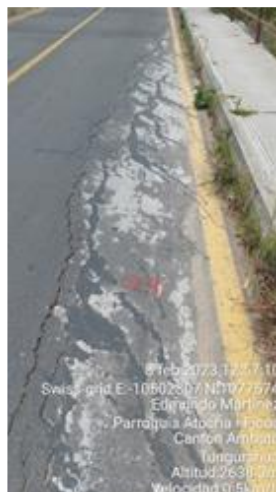
Fig. N.º- 53 GRIETA PARABÓLICA ZONA 4

Se encontró un total de 1 muestra que se las identifica según la norma ASTM D6433 de Pavimentos Flexibles con el nombre Grieta Parabólica en las calle Edmundo Martínez, misma que comprende de la zona número 4, de las cuales se encontró que 0 fallas pertenecen a un nivel de severidad Bajo, 1 falla a un nivel de severidad Medio con un área de 20.8 m² que corresponde al 100 % y 0 fallas a un nivel de severidad Alto. Teniendo un área de afectación total de 20.8 m² con referente a este tipo de falla que se ha evaluado.

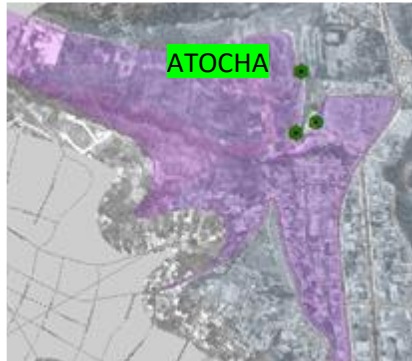
Fig. N.º.- 65 AGRIETAMIENTO DE ESQUINA ZONA 4

Se encontró un total de 3 muestra que el Catálogo de Fallas “Identificación de fallas en Pavimentos y Técnicas de reparación” identifica el nombre Agrietamiento de Esquina en las calles Eduardo Mera y Edmundo Martínez, mismas que comprende de la zona número 4, de las cuales se encontró que 0 falla pertenece a un nivel de severidad Bajo, 3 fallas a un nivel de severidad Medio con un área de 16.01 m² que corresponde al 100 %. y 0 fallas a un nivel de severidad Alto. Teniendo un área de afectación total de 16.01 m² con referente a este tipo de falla que se ha evaluado.
