**UNIVERSIDAD TÉCNICA DE AMBATO  
FACULTAD DE INGENIERÍA CIVIL Y MECÁNICA  
CARRERA DE INGENIERÍA CIVIL**

**TRABAJO EXPERIMENTAL PREVIO A LA OBTENCIÓN DEL TÍTULO  
DE INGENIERO CIVIL**

**“EVALUACIÓN DEL ESTADO DE LA CAPA DE RODADURA Y SU  
PROYECCIÓN EN LA CONSERVACIÓN VIAL DE QUERO, PELILEO,  
PATATE Y PÍLLARO DE LA PROVINCIA DE TUNGURAHUA Y SU  
EFECTO EN LA CONSERVACIÓN VIAL”**

**Septiembre – 2023**

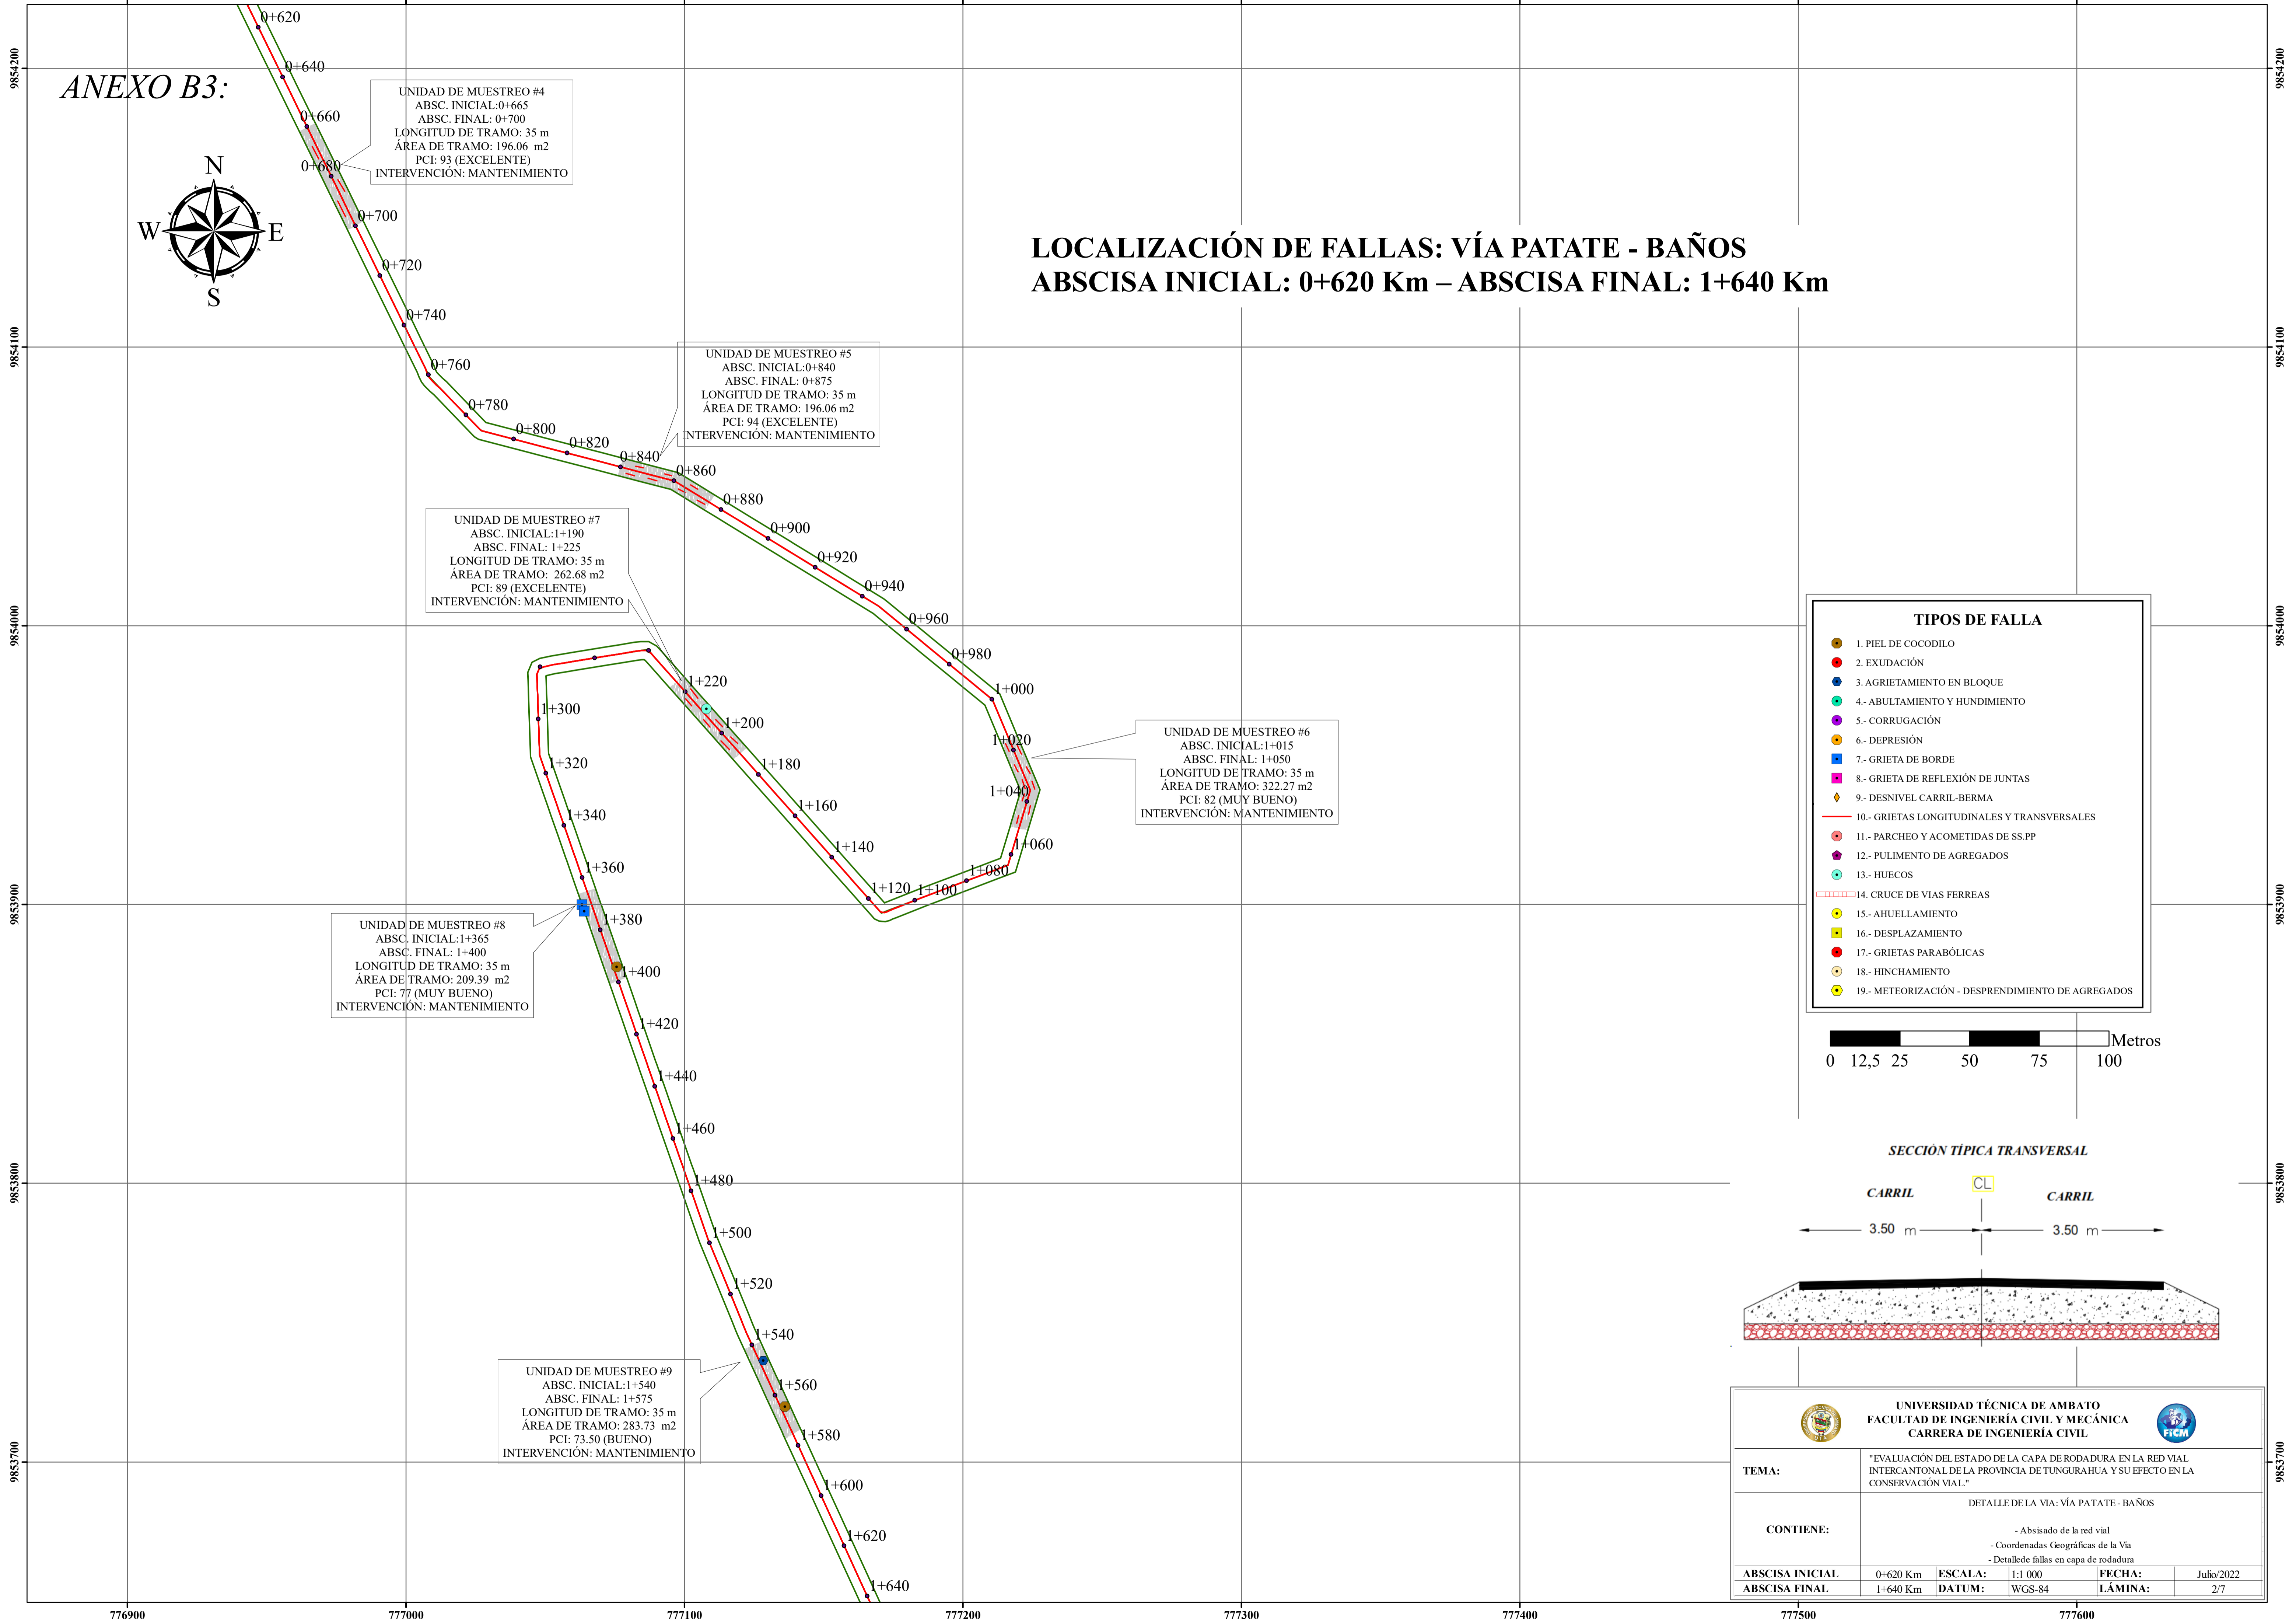
UNIDAD DE MUESTREO #4  
 ABSC. INICIAL: 0+665  
 ABSC. FINAL: 0+700  
 LONGITUD DE TRAMO: 35 m  
 ÁREA DE TRAMO: 196.06 m<sup>2</sup>  
 PCI: 93 (EXCELENTE)  
 INTERVENCIÓN: MANTENIMIENTO

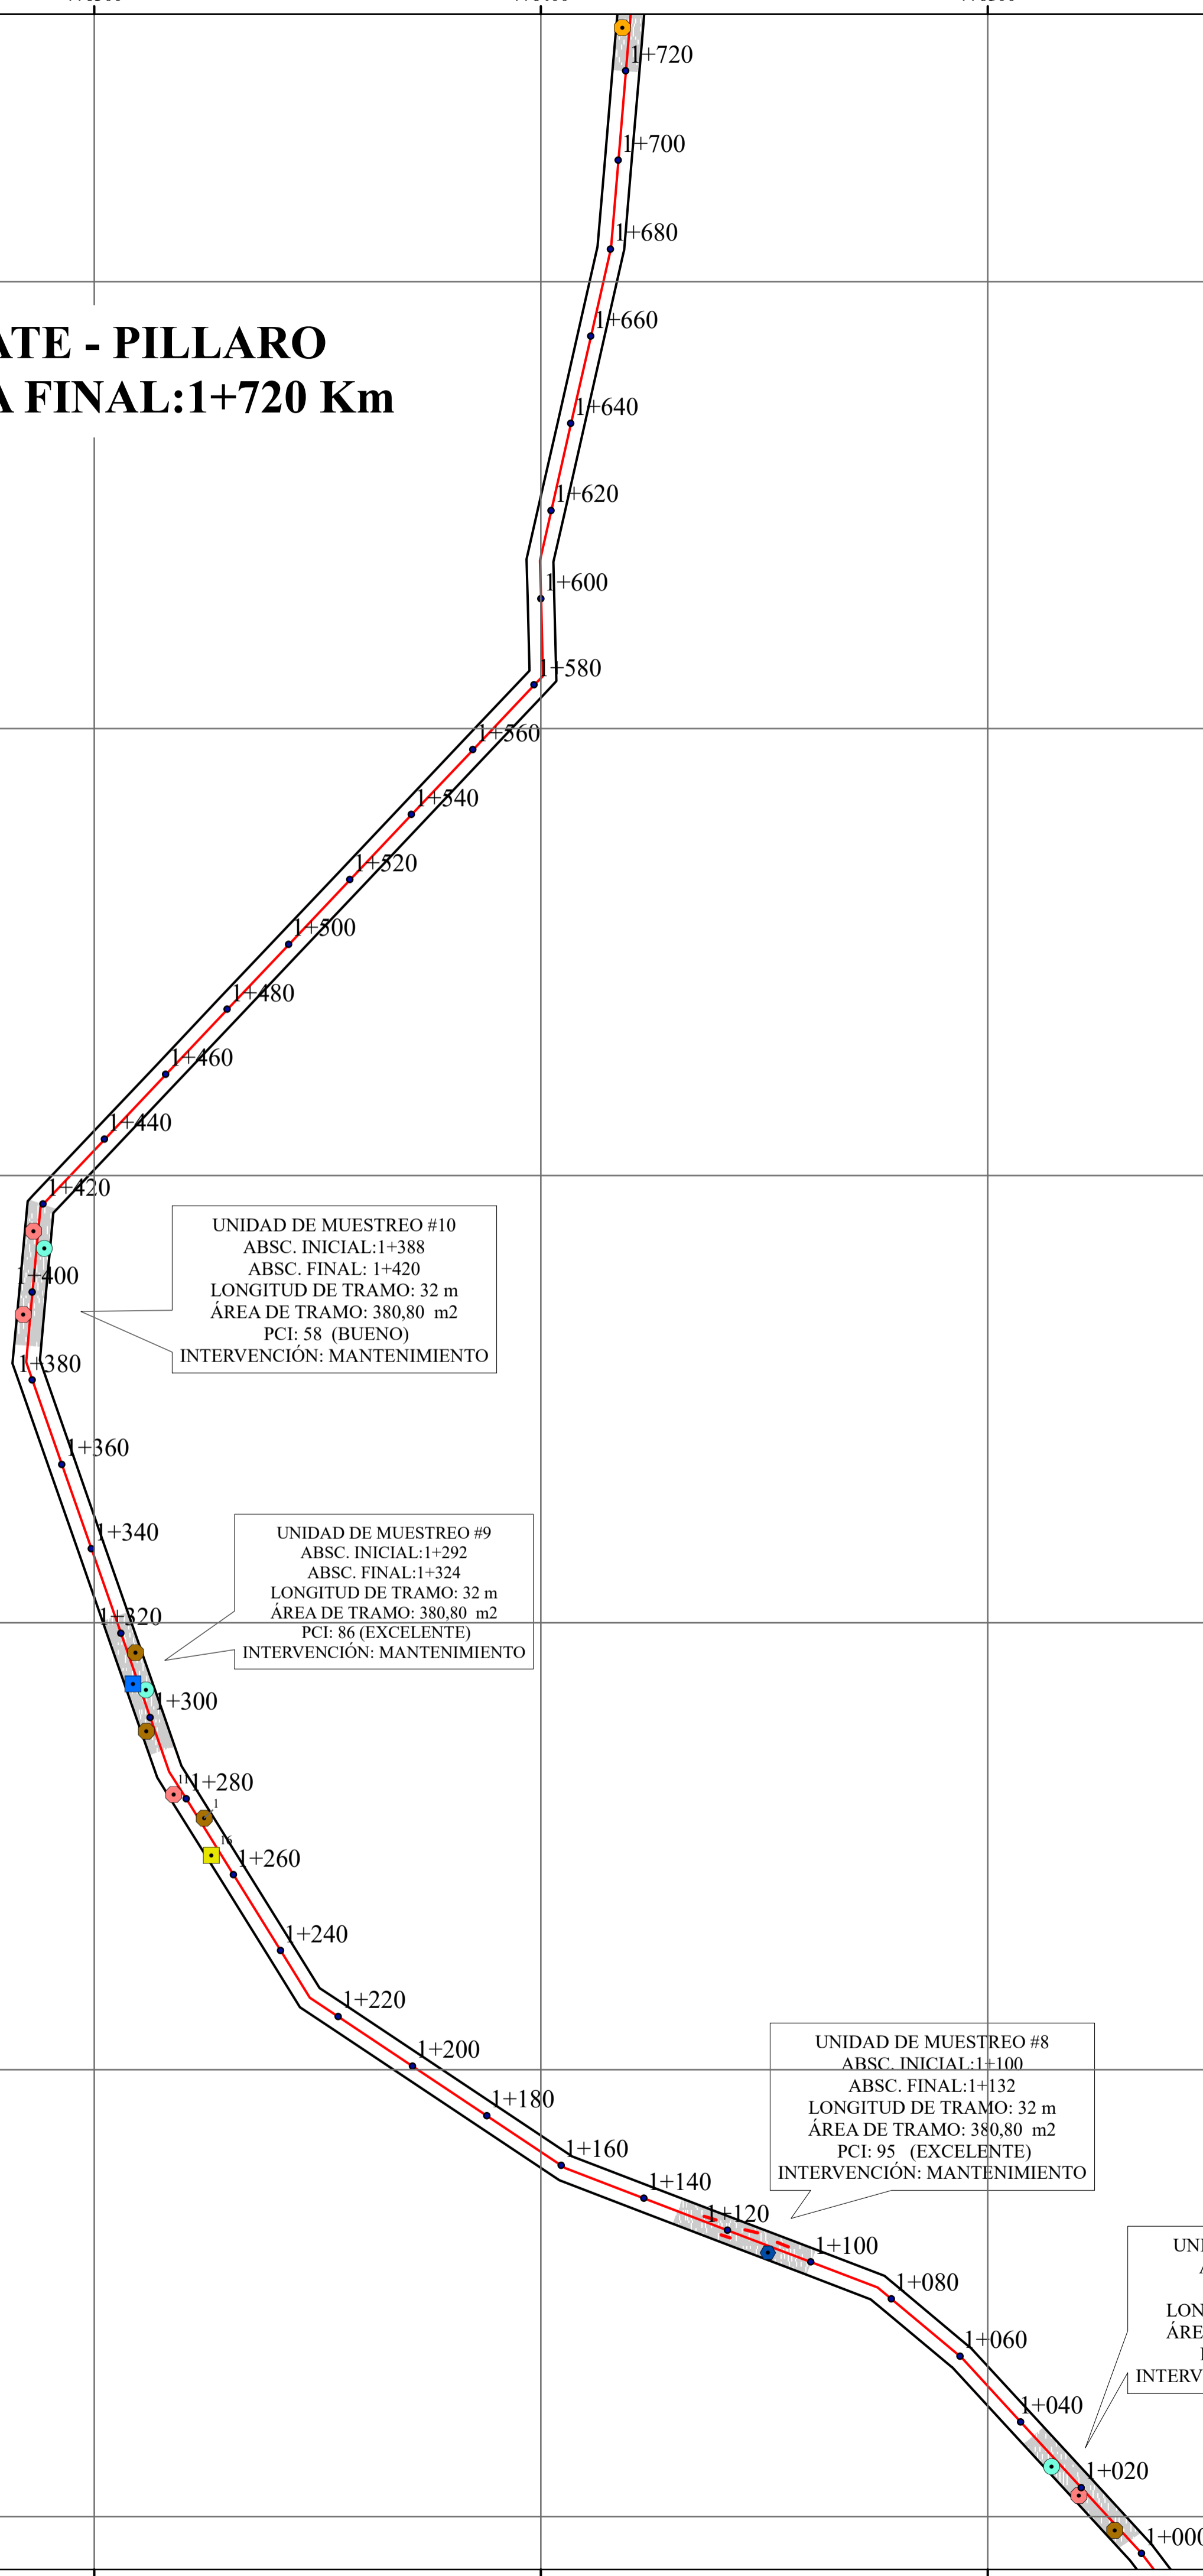
UNIDAD DE MUESTREO #10  
 ABS. INICIAL: 1+388  
 ABS. FINAL: 1+420  
 LONGITUD DE TRAMO: 32 m  
 ÁREA DE TRAMO: 380,80 m<sup>2</sup>  
 PCI: 58 (BUENO)  
 INTERVENCIÓN: MANTENIMIENTO

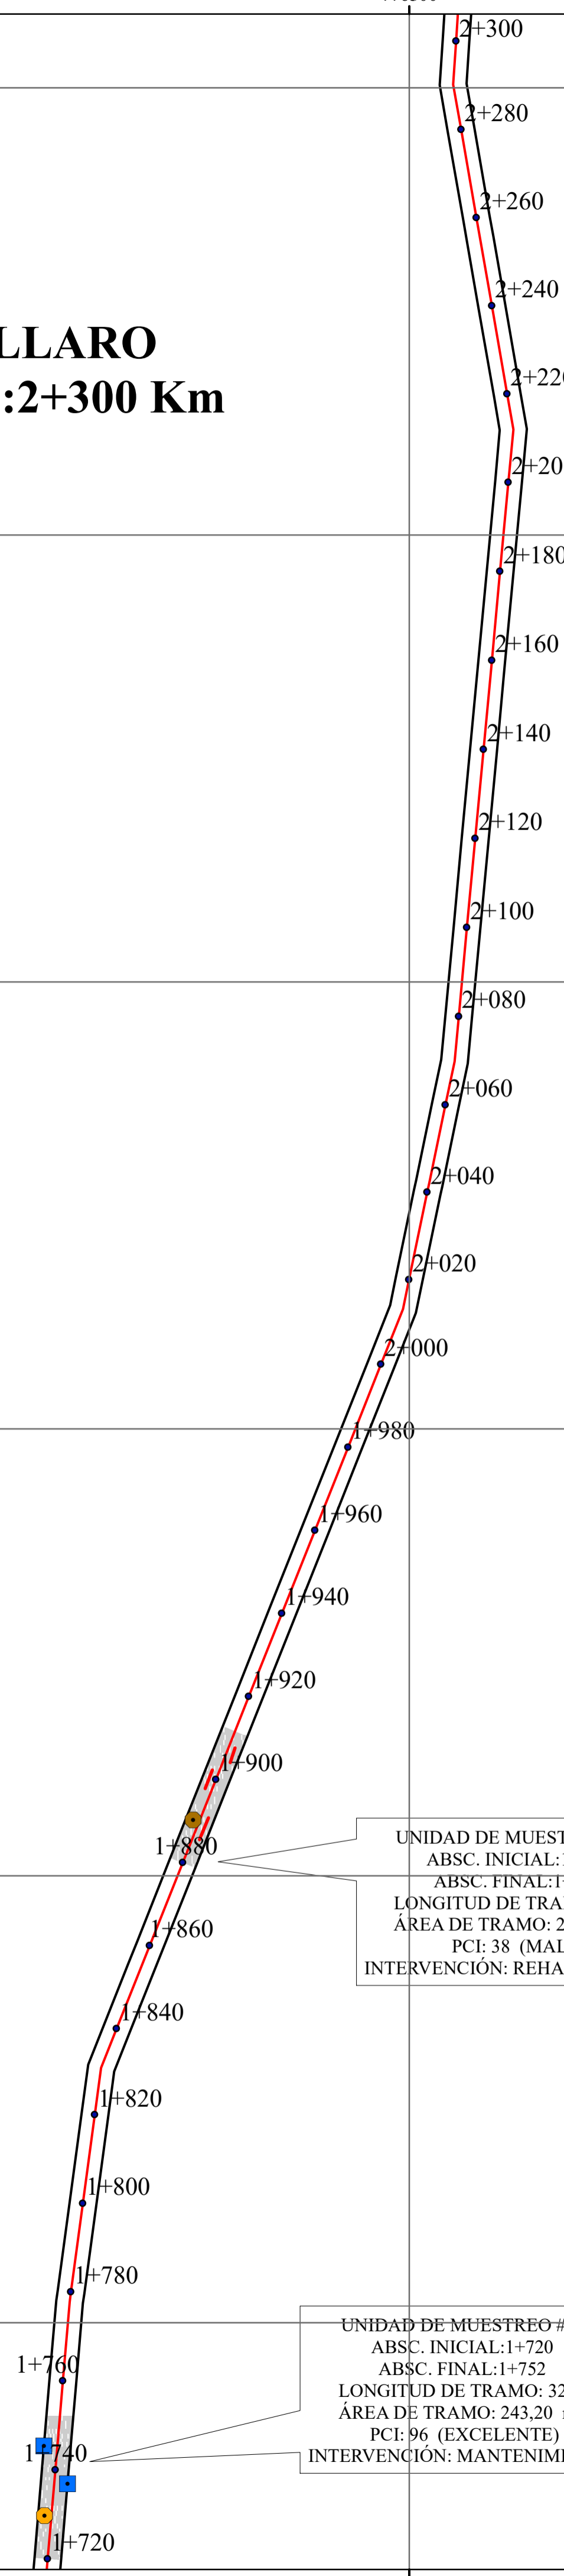
UNIDAD DE MUESTREO #12  
 ABSC. INICIAL: 1+880  
 ABSC. FINAL: 1+912  
 LONGITUD DE TRAMO: 32 m  
 ÁREA DE TRAMO: 243,20 m<sup>2</sup>  
 PCI: 38 (MALO)  
 INTERVENCIÓN: REHABILITACIÓN

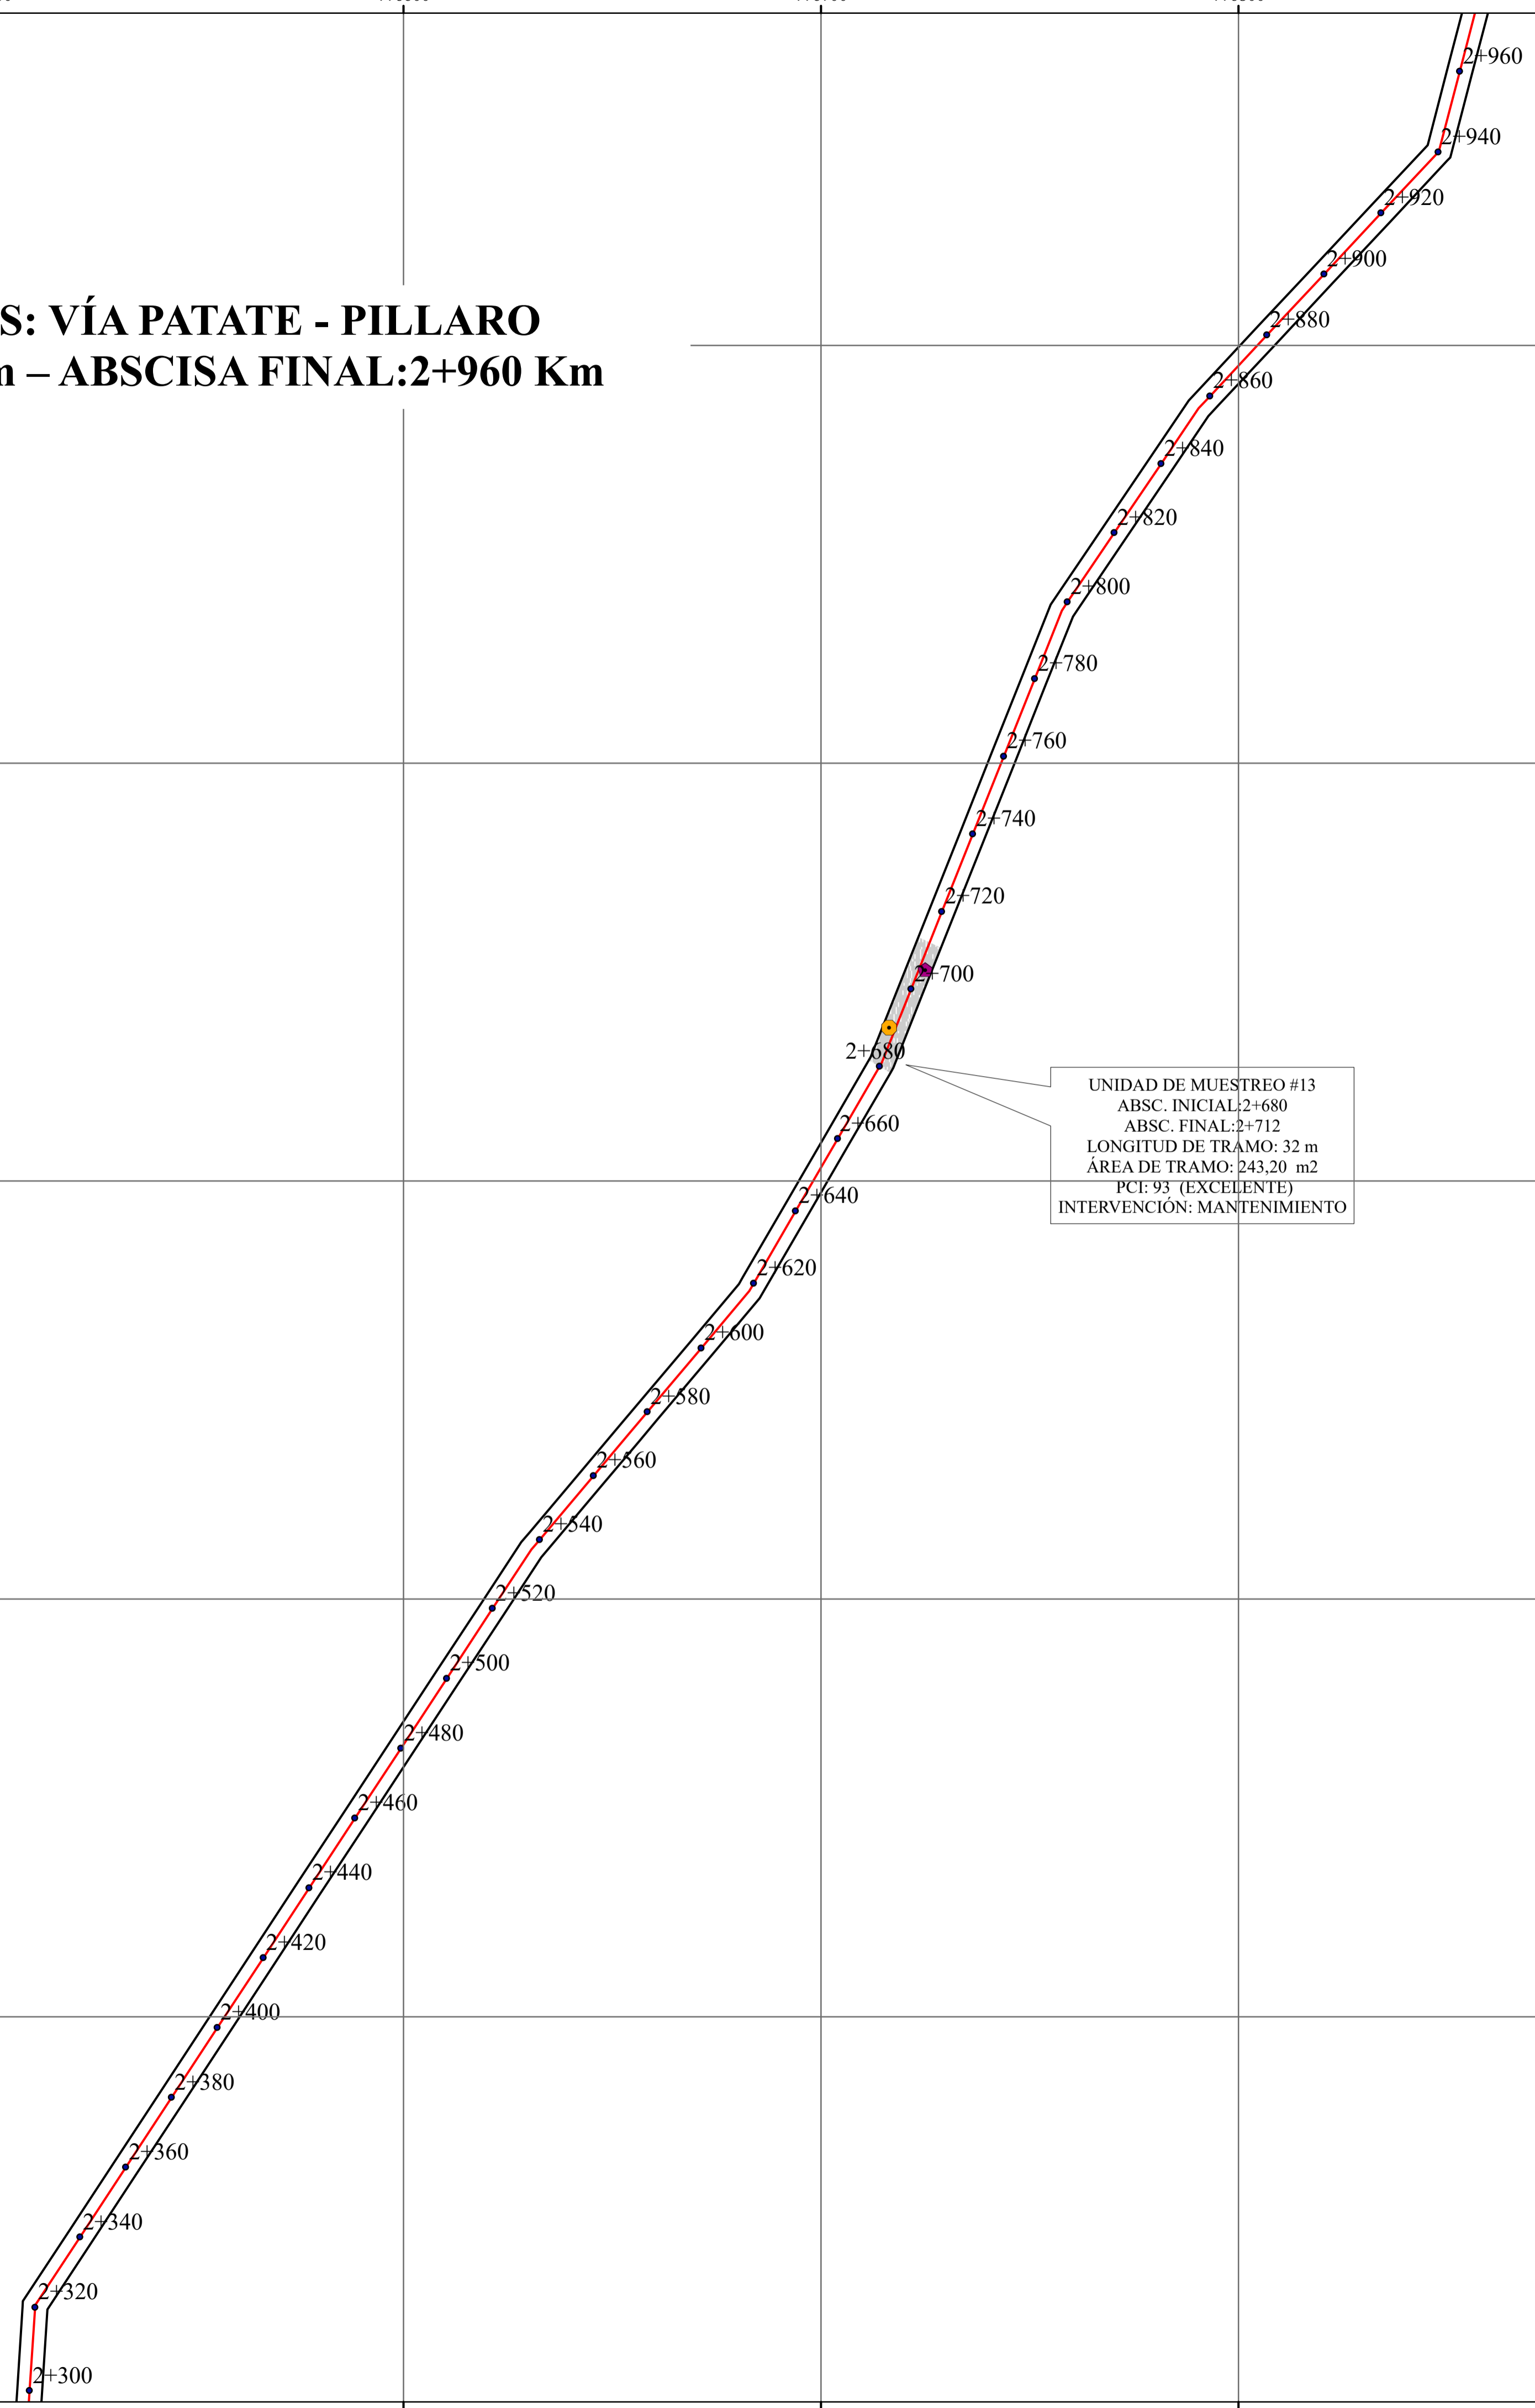
UNIDAD DE MUESTREO #13  
 ABSC. INICIAL: 2+680  
 ABSC. FINAL: 2+712  
 LONGITUD DE TRAMO: 32 m  
 ÁREA DE TRAMO: 243,20 m<sup>2</sup>  
 PCI: 93 (EXCELENTE)  
 INTERVENCIÓN: MANTENIMIENTO

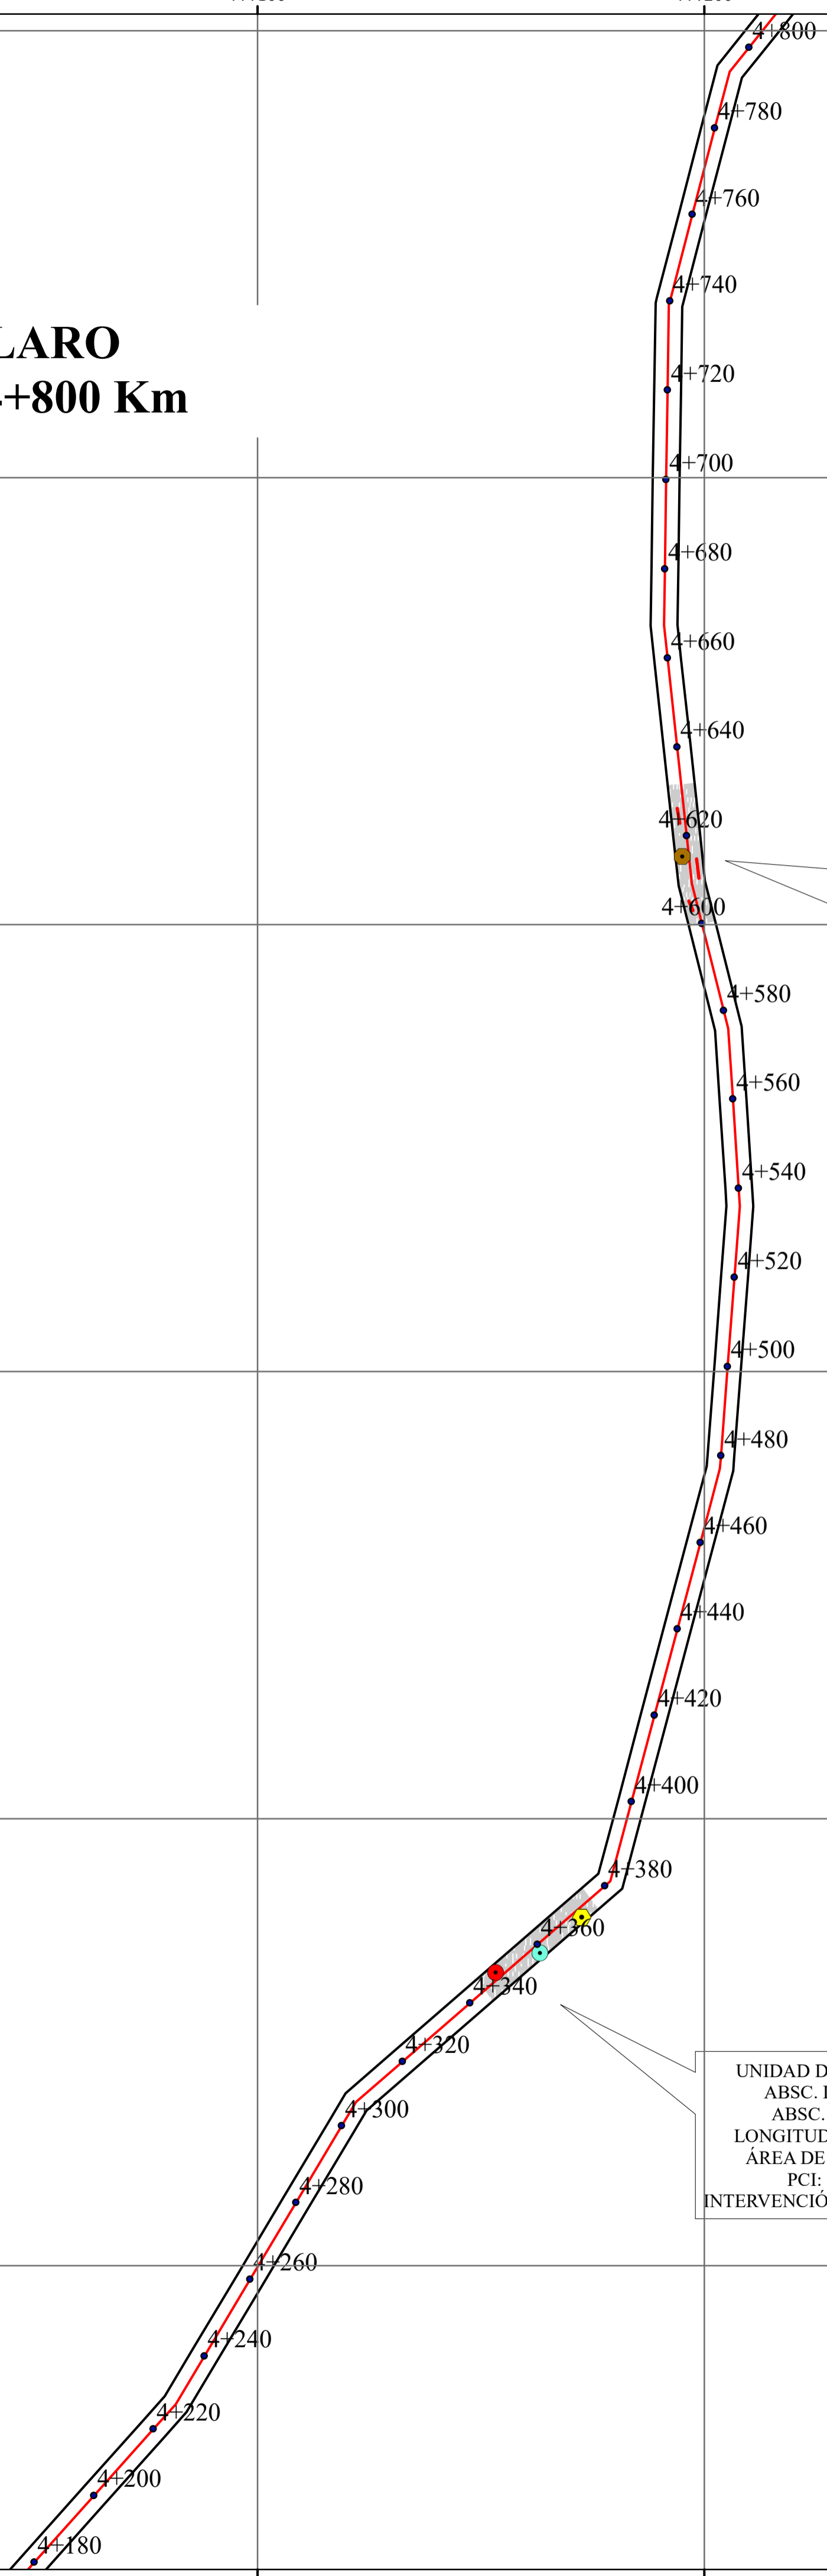
UNIDAD DE MUESTREO #18  
 ABSC. INICIAL:4 +600  
 ABSC. FINAL:4 +632  
 LONGITUD DE TRAMO: 32 m  
 ÁREA DE TRAMO: 243 m2  
 PCI: 74 (BUENO)  
 INTERVENCIÓN: MANTENIMIENTO

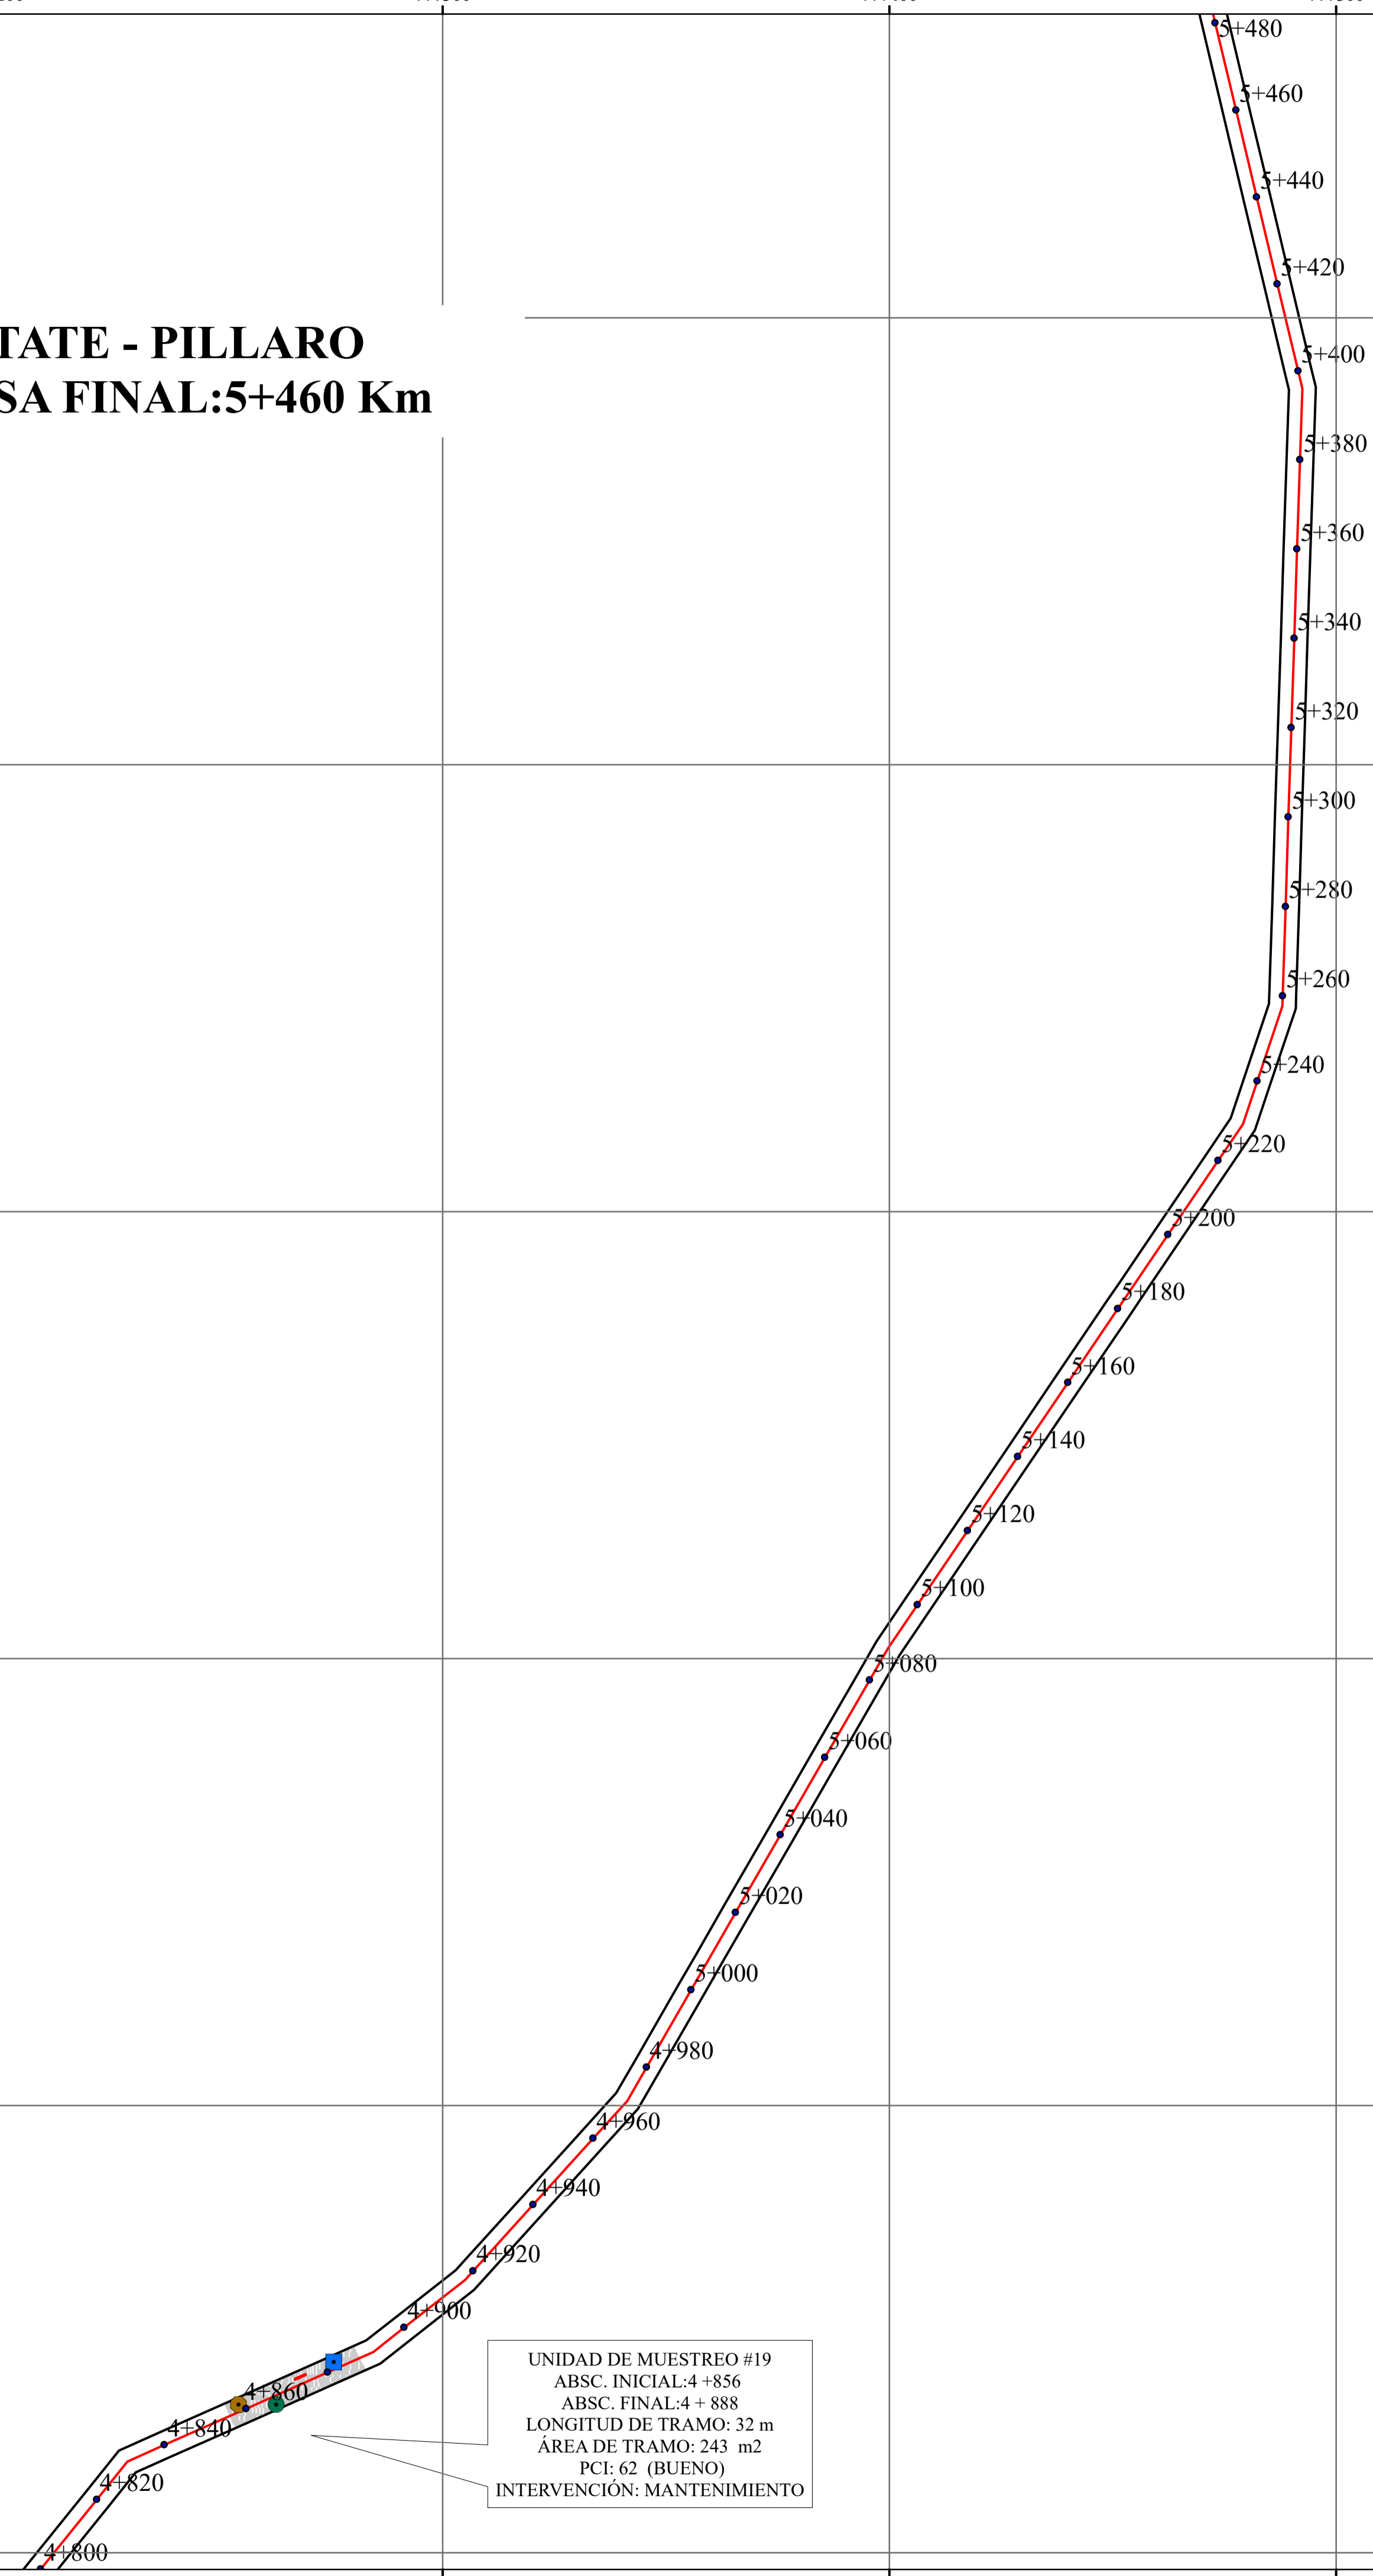
UNIDAD DE MUESTREO #19  
 ABSC. INICIAL:4+856  
 ABSC. FINAL:4+888  
 LONGITUD DE TRAMO: 32 m  
 ÁREA DE TRAMO: 243 m2  
 PCI: 62 (BUENO)  
 INTERVENCIÓN: MANTENIMIENTO

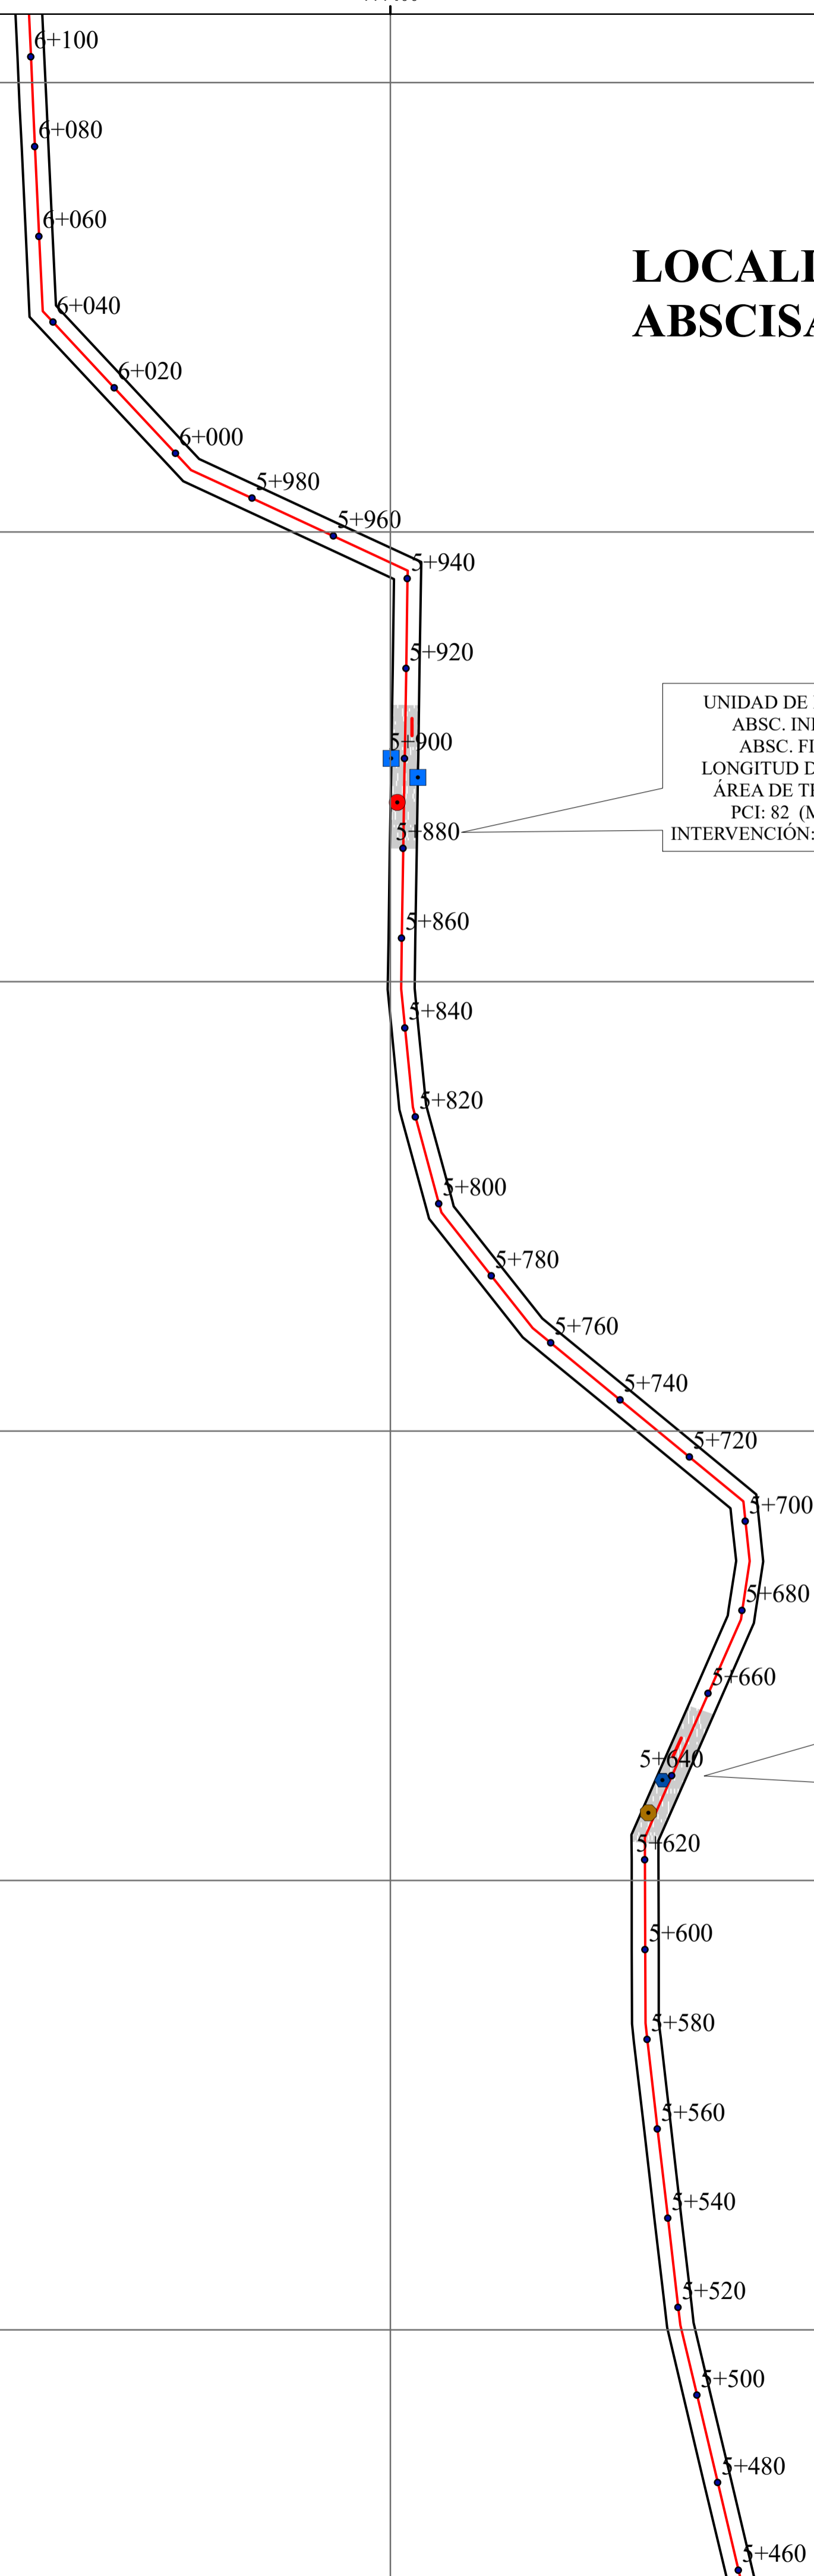
UNIDAD DE MUESTREO #21  
 ABSC. INICIAL: 5+880  
 ABSC. FINAL: 5+912  
 LONGITUD DE TRAMO: 32 m  
 ÁREA DE TRAMO: 243 m<sup>2</sup>  
 PCI: 82 (MUY BUENO)  
 INTERVENCIÓN: MANTENIMIENTO
