**UNIVERSIDAD TÉCNICA DE AMBATO  
FACULTAD DE INGENIERÍA CIVIL Y MECÁNICA  
CARRERA DE INGENIERÍA CIVIL**

**TRABAJO EXPERIMENTAL PREVIO A LA OBTENCIÓN DEL TÍTULO  
DE INGENIERO CIVIL**

**“EVALUACIÓN DEL ESTADO DE LA CAPA DE RODADURA Y SU  
PROYECCIÓN EN LA CONSERVACIÓN VIAL DE QUERO, PELILEO,  
PATATE Y PÍLLARO DE LA PROVINCIA DE TUNGURAHUA Y SU  
EFECTO EN LA CONSERVACIÓN VIAL”**

**Septiembre – 2023**

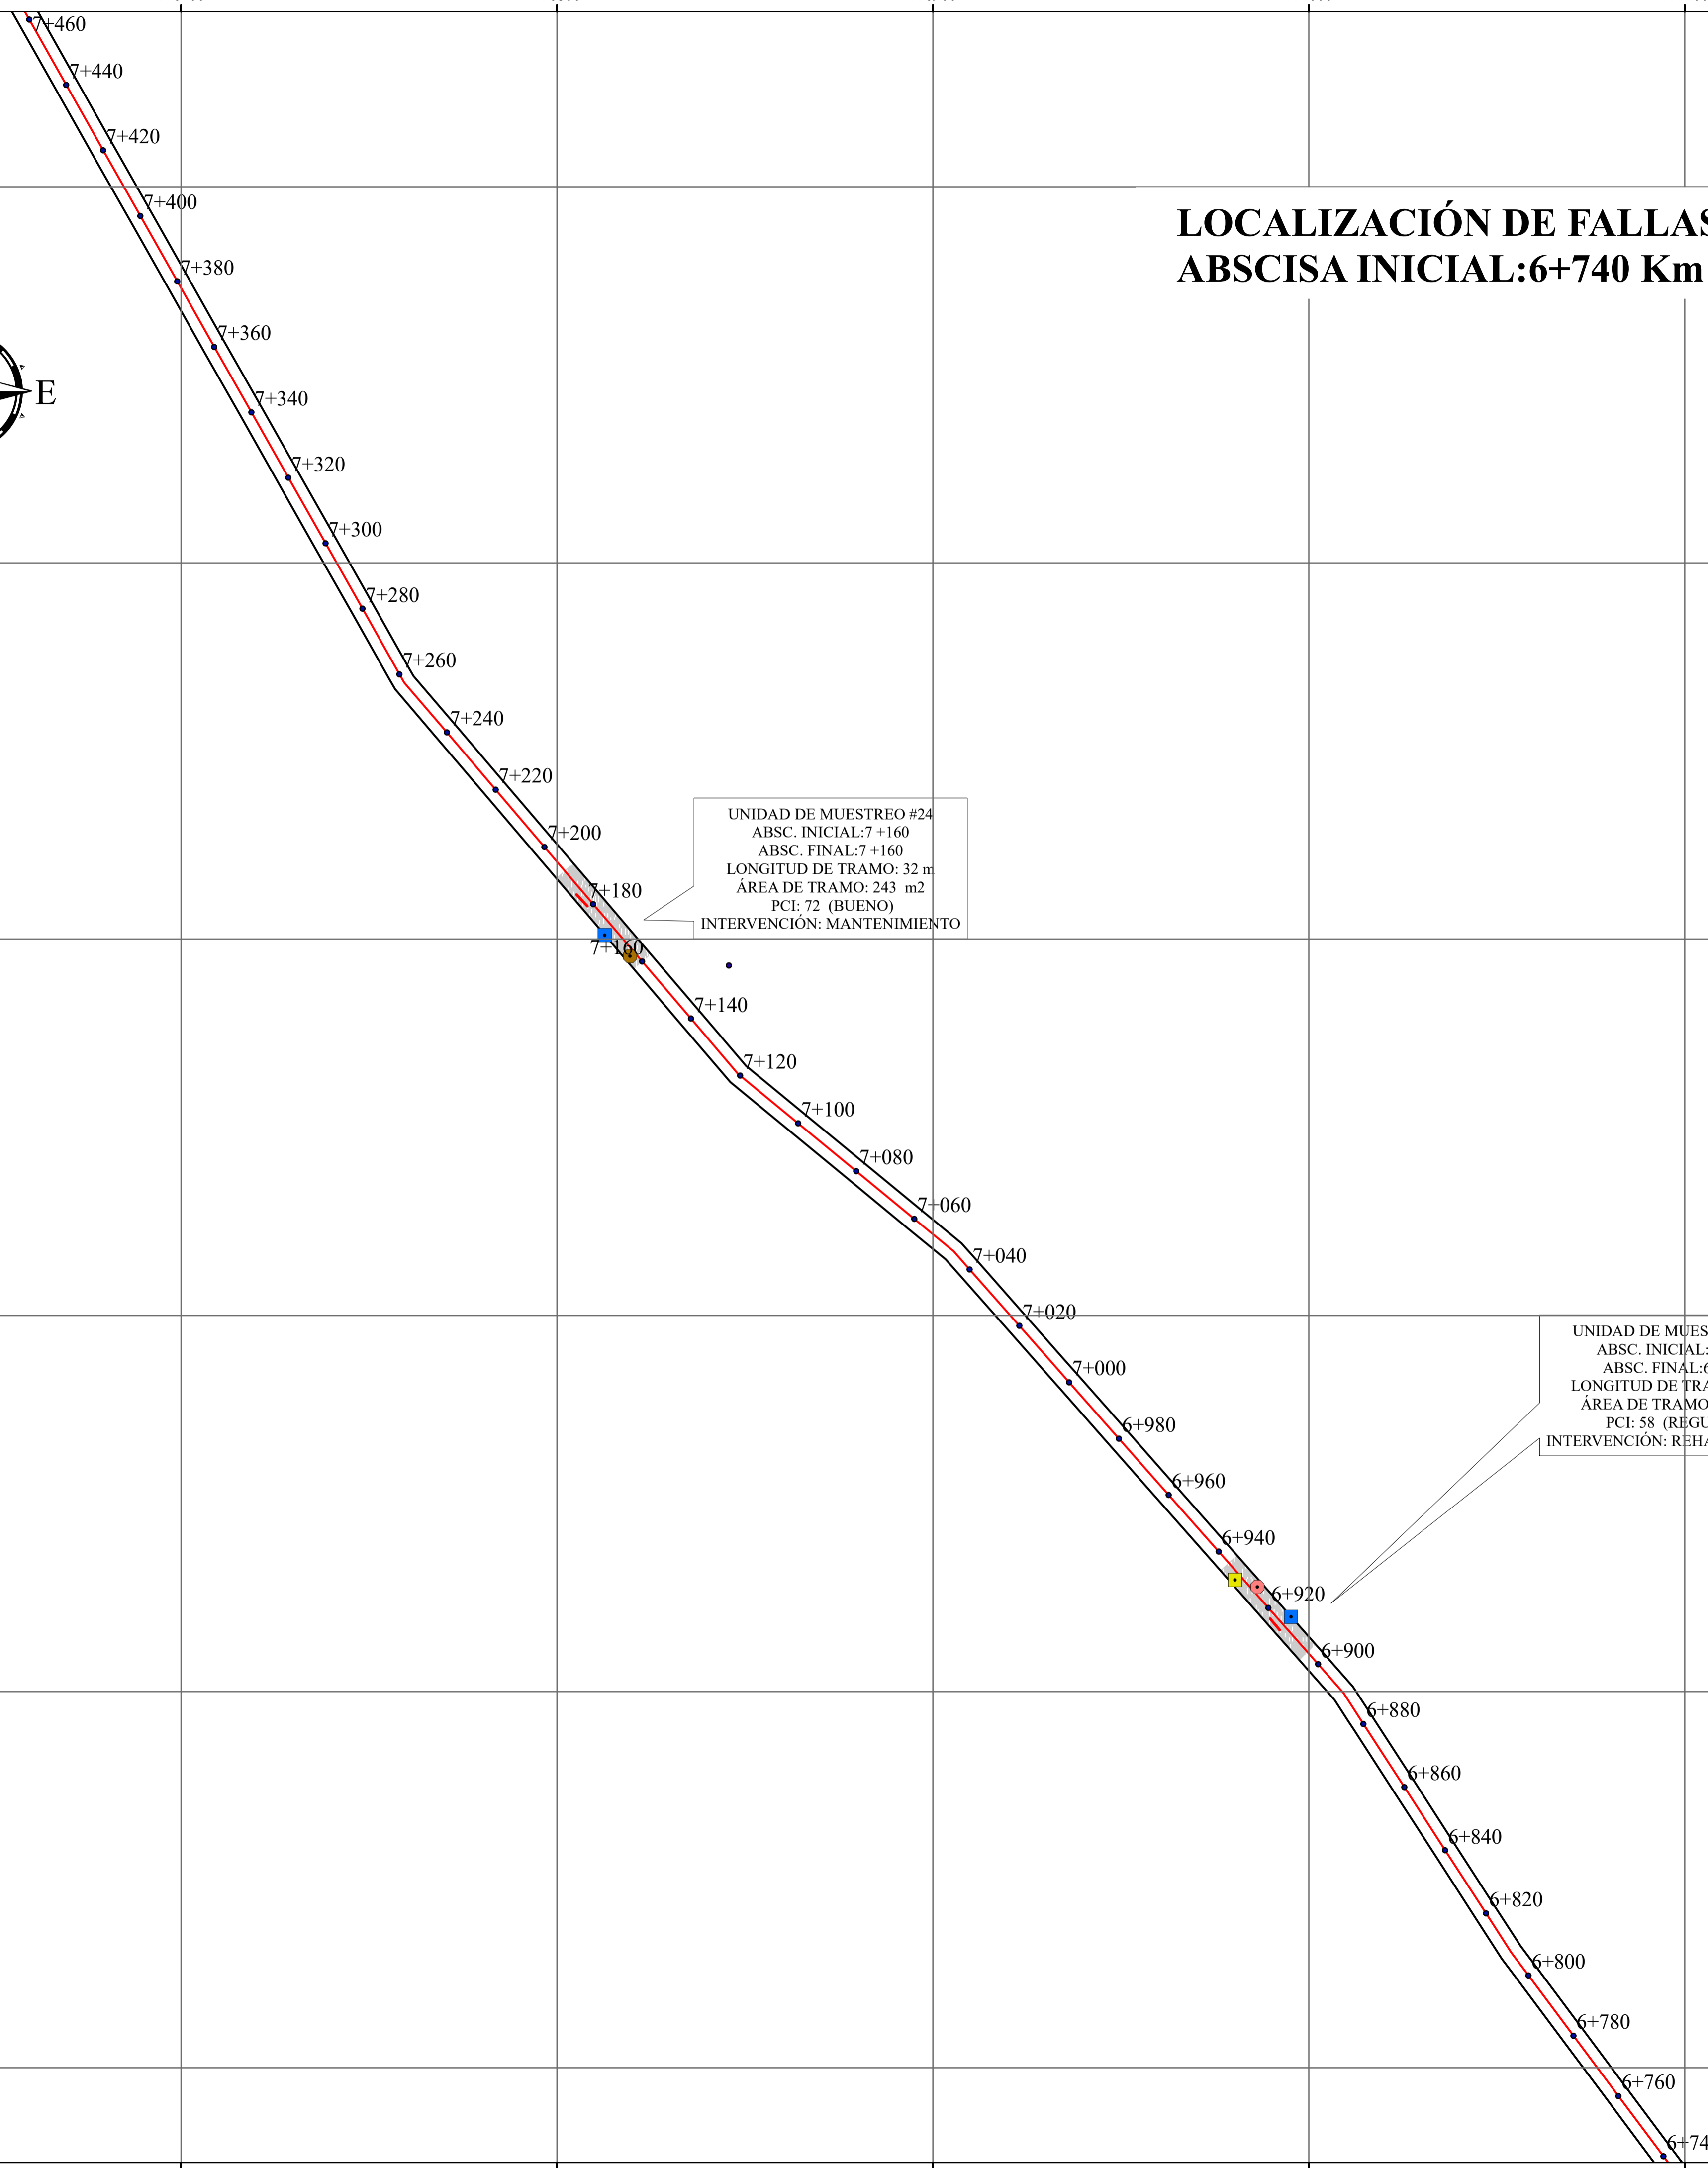
UNIDAD DE MUESTREO #24  
 ABSC. INICIAL: 7+160  
 ABSC. FINAL: 7+160  
 LONGITUD DE TRAMO: 32 m  
 ÁREA DE TRAMO: 243 m<sup>2</sup>  
 PCI: 72 (BUENO)  
 INTERVENCIÓN: MANTENIMIENTO

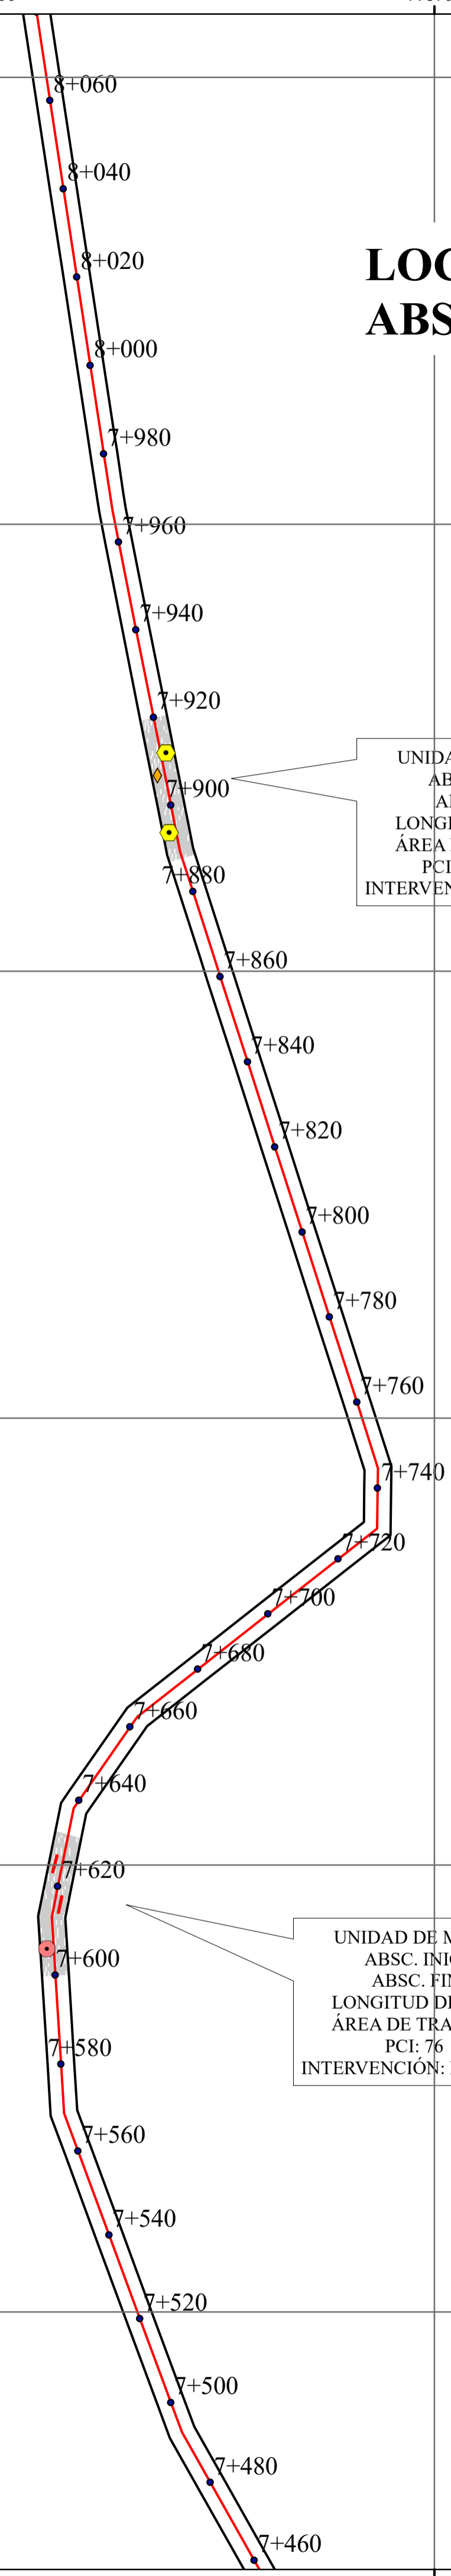
UNIDAD DE MUESTREO #26  
 ABSC. INICIAL: 7+888  
 ABSC. FINAL: 7+920  
 LONGITUD DE TRAMO: 32 m  
 ÁREA DE TRAMO: 269,28 m<sup>2</sup>  
 PCI: 87,5 (EXCELENTE)  
 INTERVENCIÓN: MANTENIMIENTO

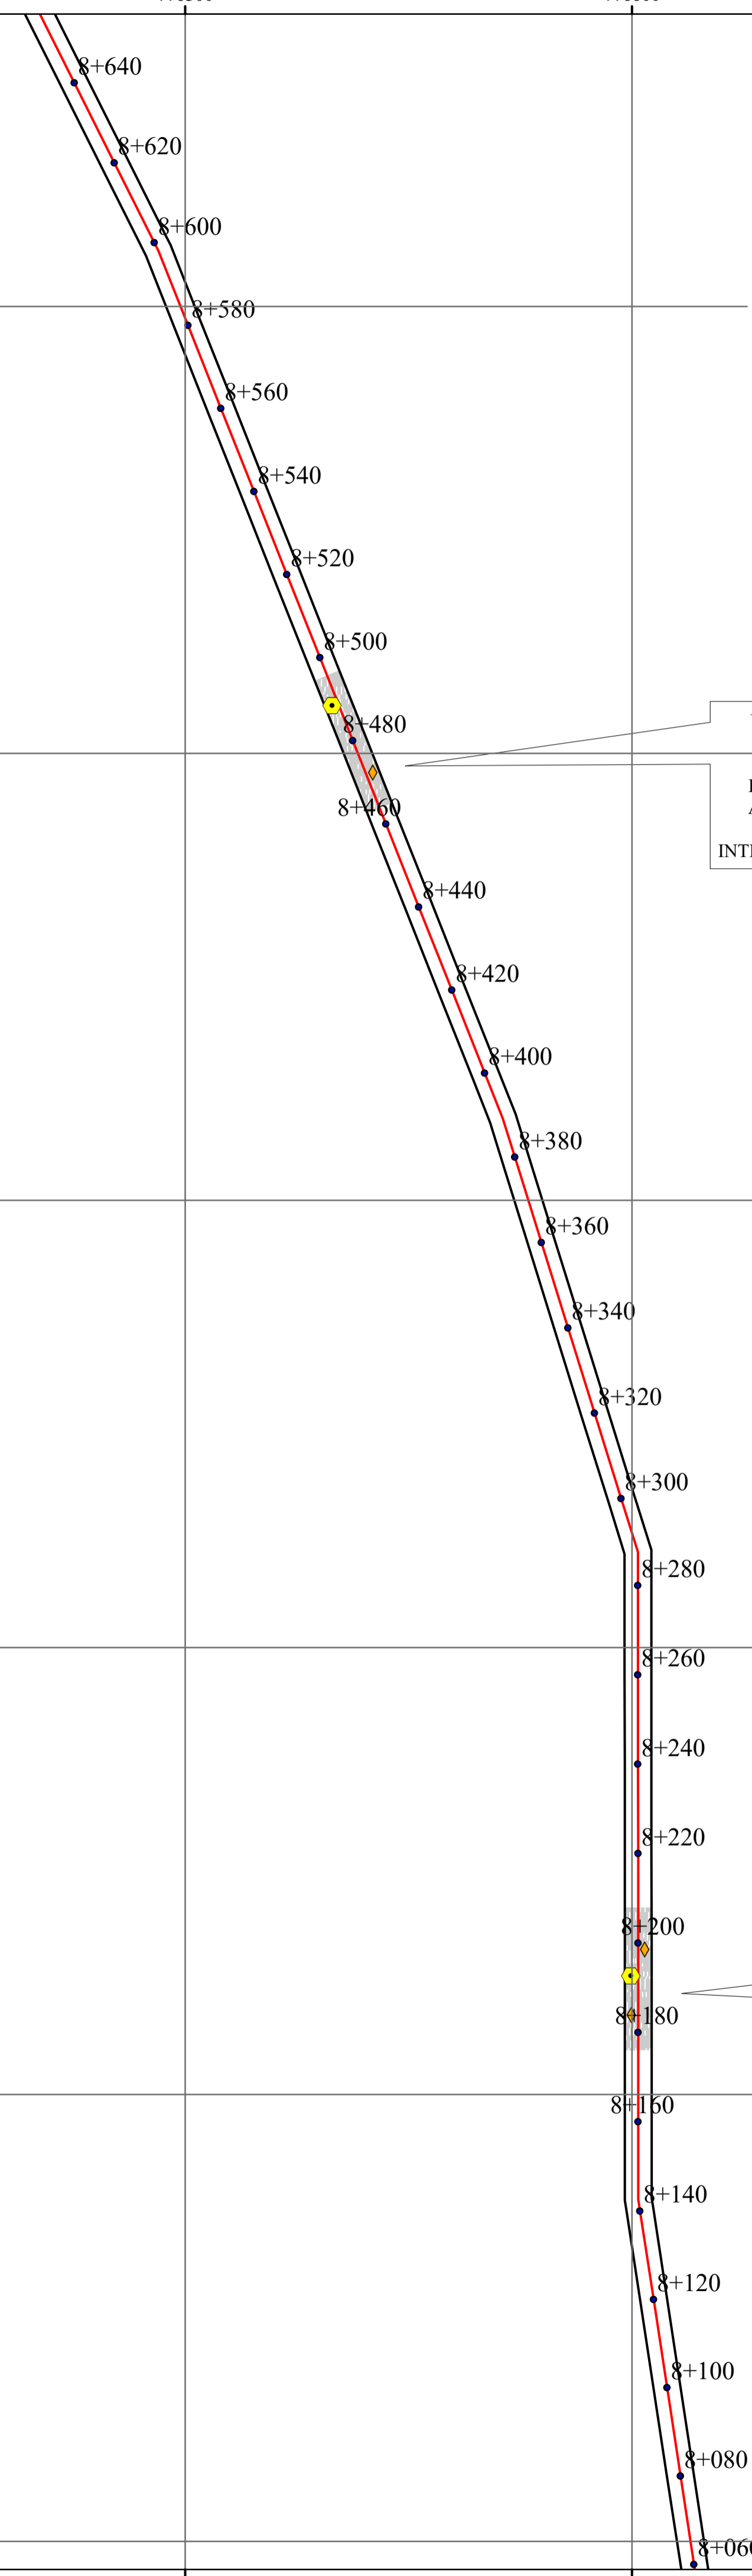
UNIDAD DE MUESTREO #28  
 ABSC. INICIAL: 8+464  
 ABSC. FINAL: 8+496  
 LONGITUD DE TRAMO: 32 m  
 ÁREA DE TRAMO: 172,77 m<sup>2</sup>  
 PCI: 84 (MUY BUENO)  
 INTERVENCIÓN: MANTENIMIENTO

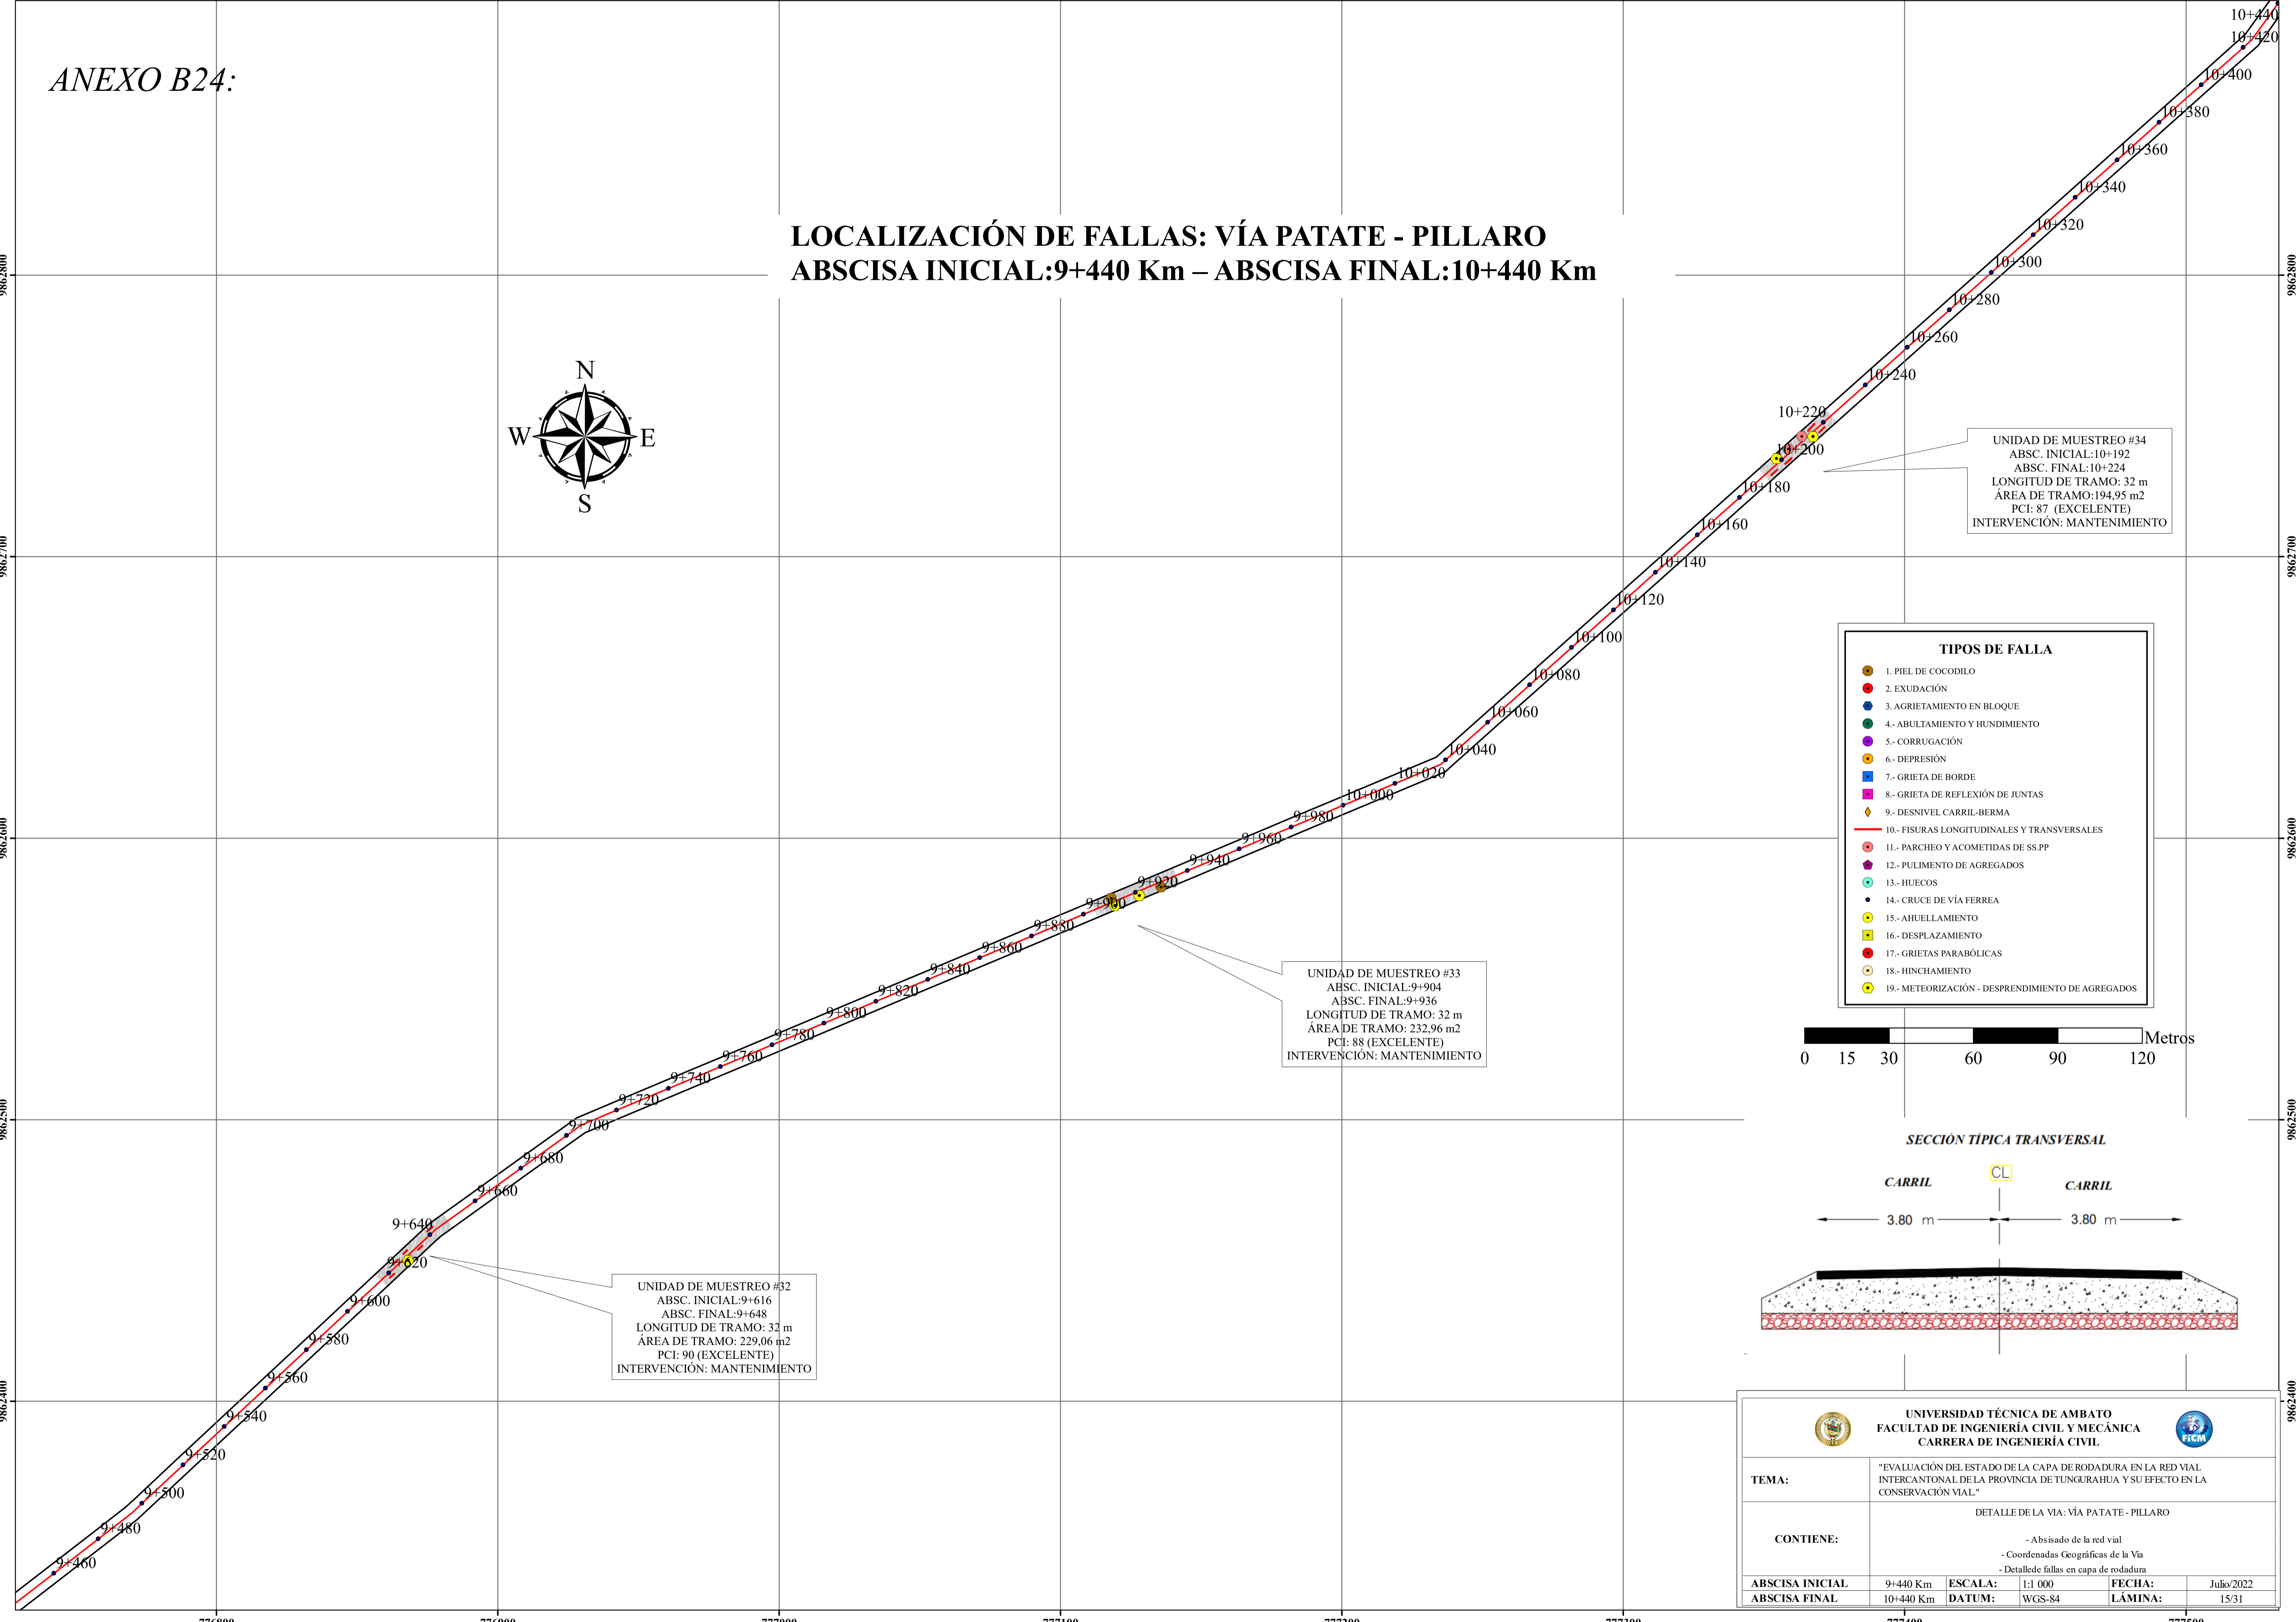
UNIDAD DE MUESTREO #34  
 ABSC. INICIAL: 10+192  
 ABSC. FINAL: 10+224  
 LONGITUD DE TRAMO: 32 m  
 ÁREA DE TRAMO: 194,95 m<sup>2</sup>  
 PCI: 87 (EXCELENTE)  
 INTERVENCIÓN: MANTENIMIENTO

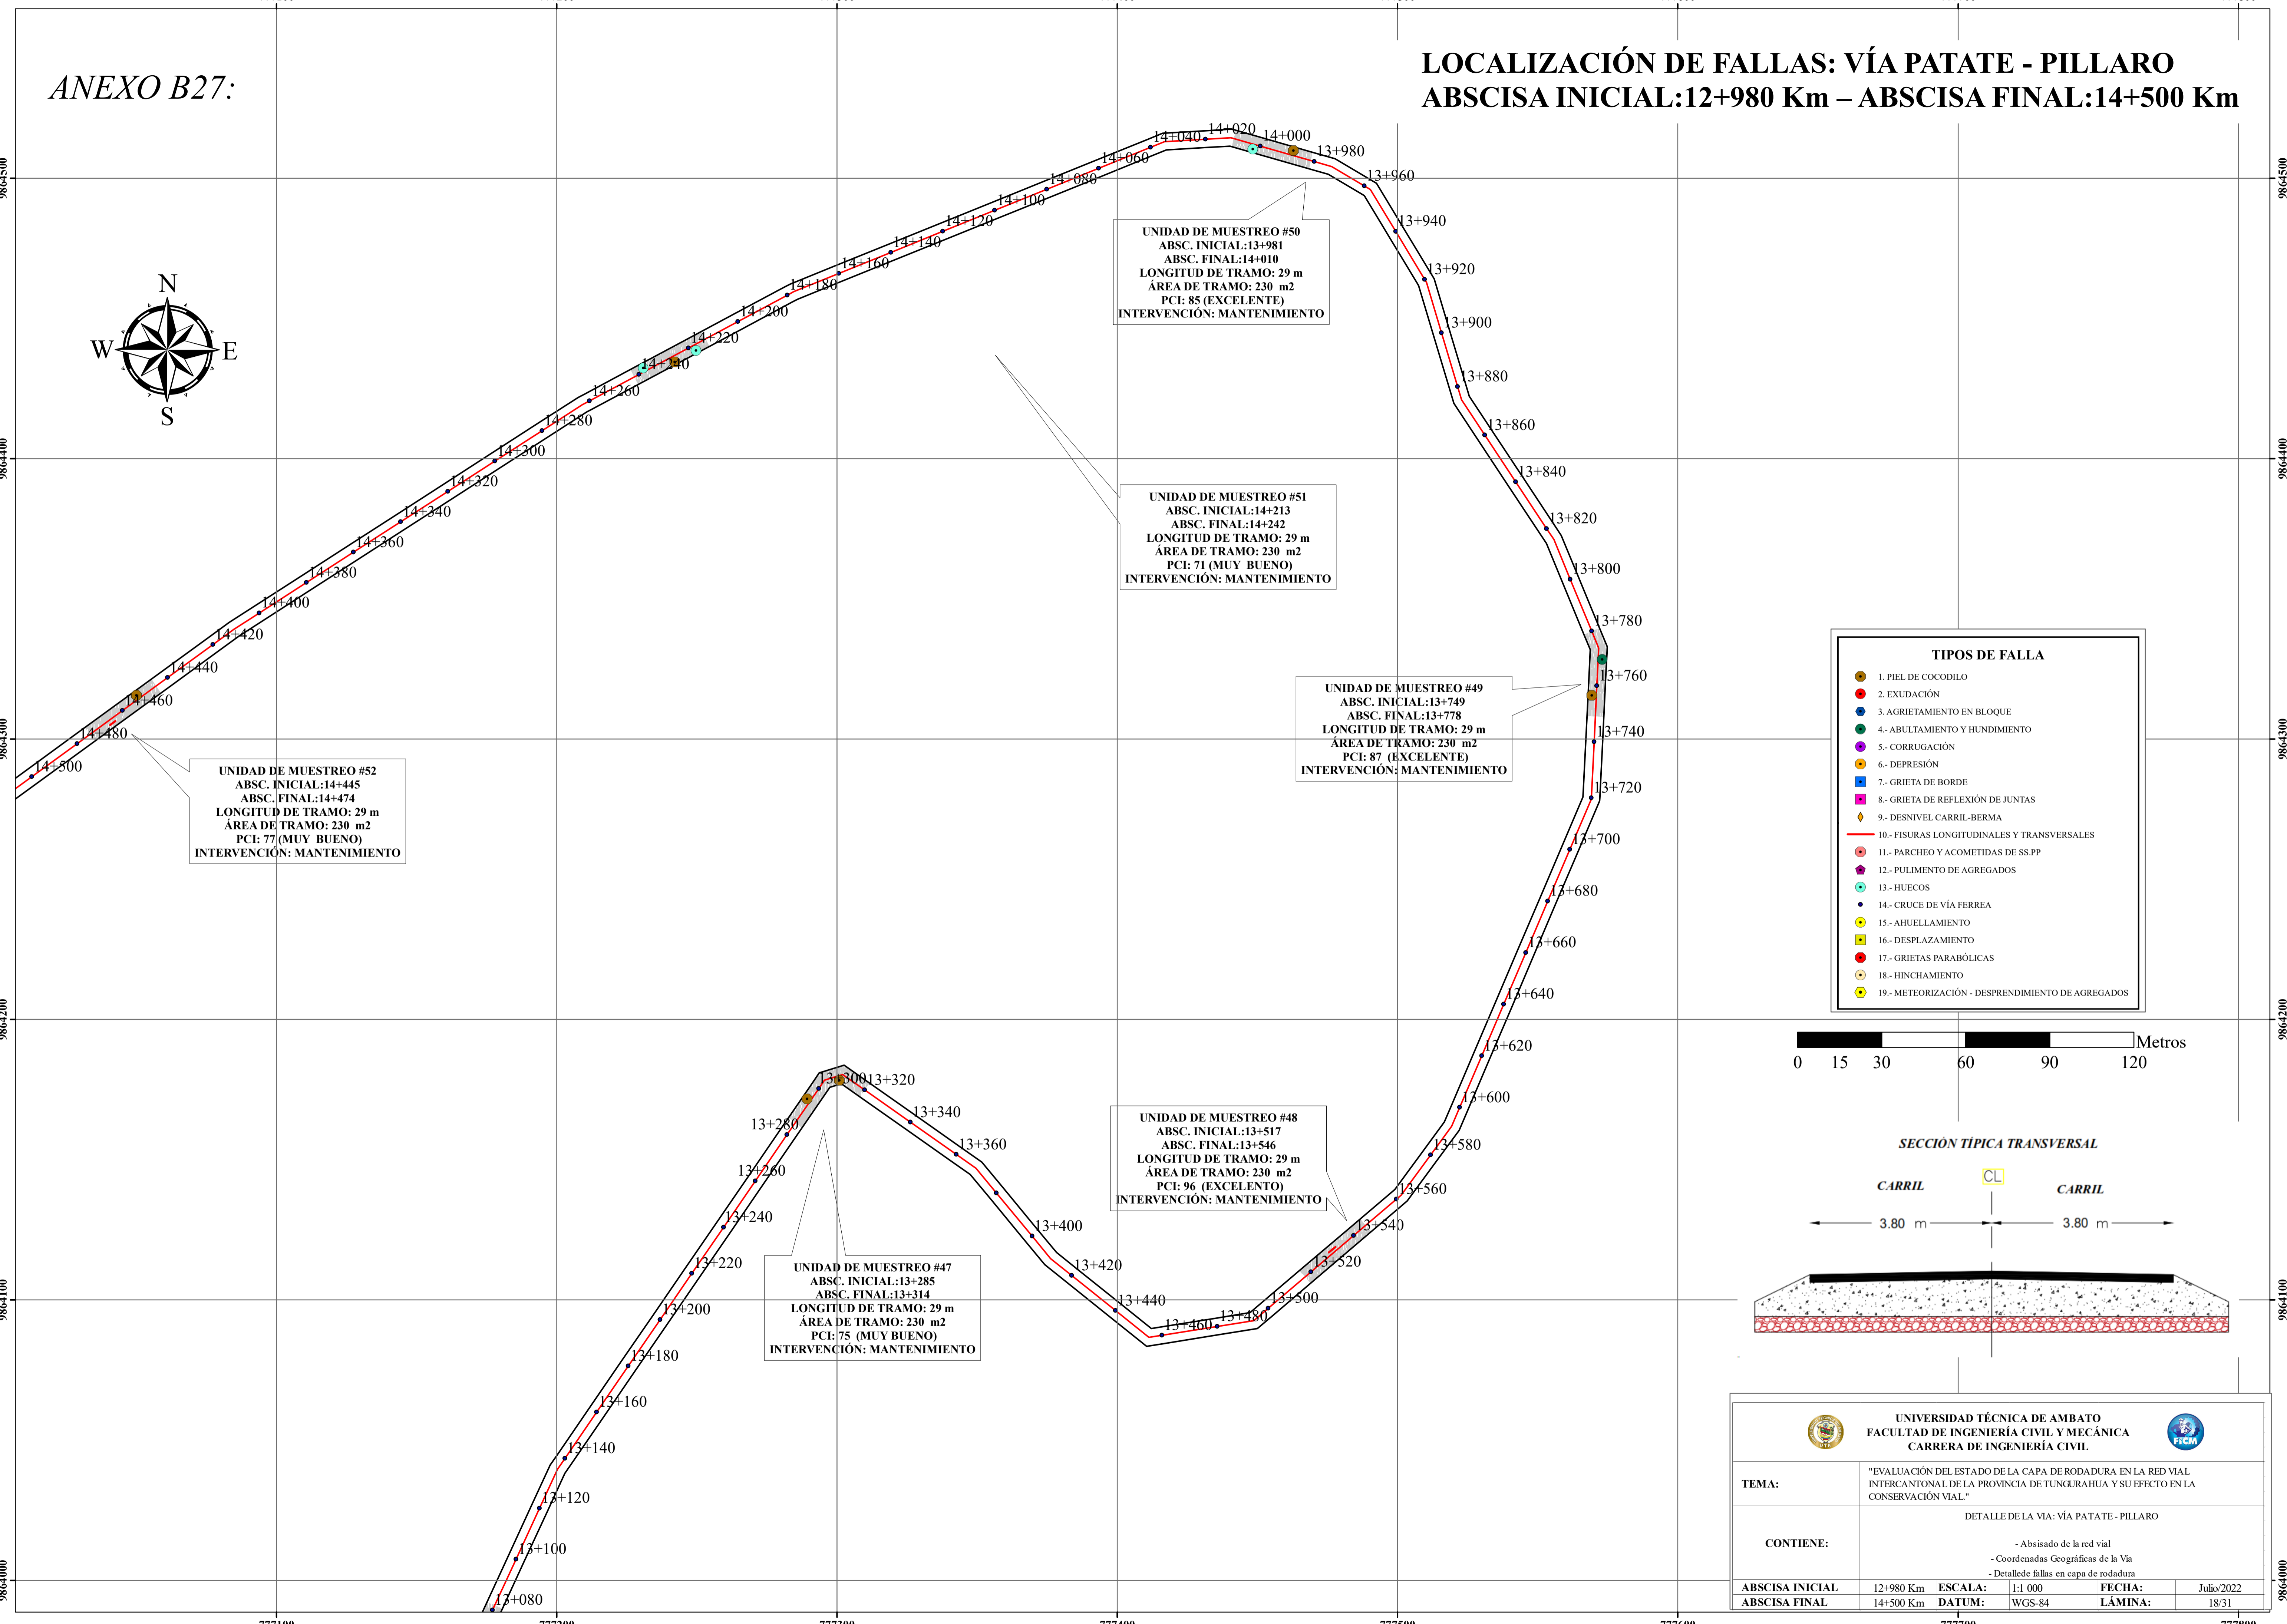
UNIDAD DE MUESTREO #52  
 ABSC. INICIAL: 14+445  
 ABSC. FINAL: 14+474  
 LONGITUD DE TRAMO: 29 m  
 ÁREA DE TRAMO: 230 m<sup>2</sup>  
 PCI: 77 (MUY BUENO)  
 INTERVENCIÓN: MANTENIMIENTO

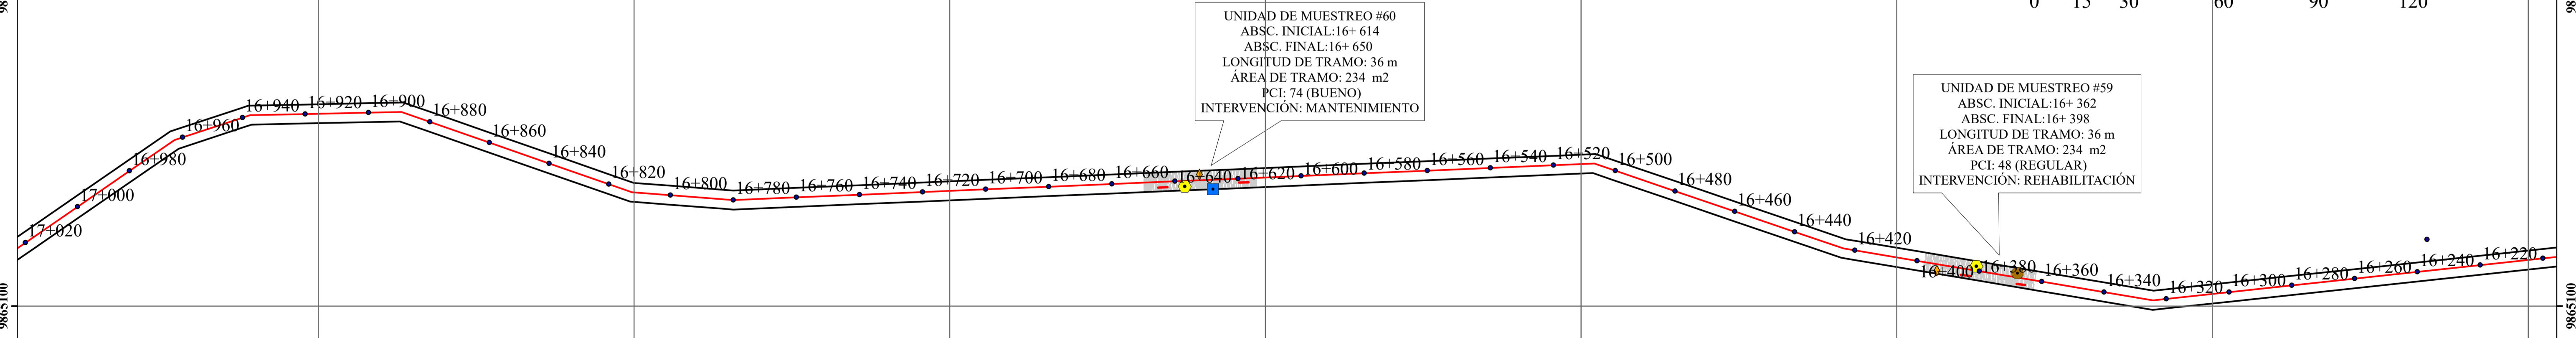
UNIDAD DE MUESTREO #60  
 ABSC. INICIAL: 16+ 614  
 ABSC. FINAL: 16+ 650  
 LONGITUD DE TRAMO: 36 m  
 ÁREA DE TRAMO: 234 m<sup>2</sup>  
 PCI: 74 (BUENO)  
 INTERVENCIÓN: MANTENIMIENTO

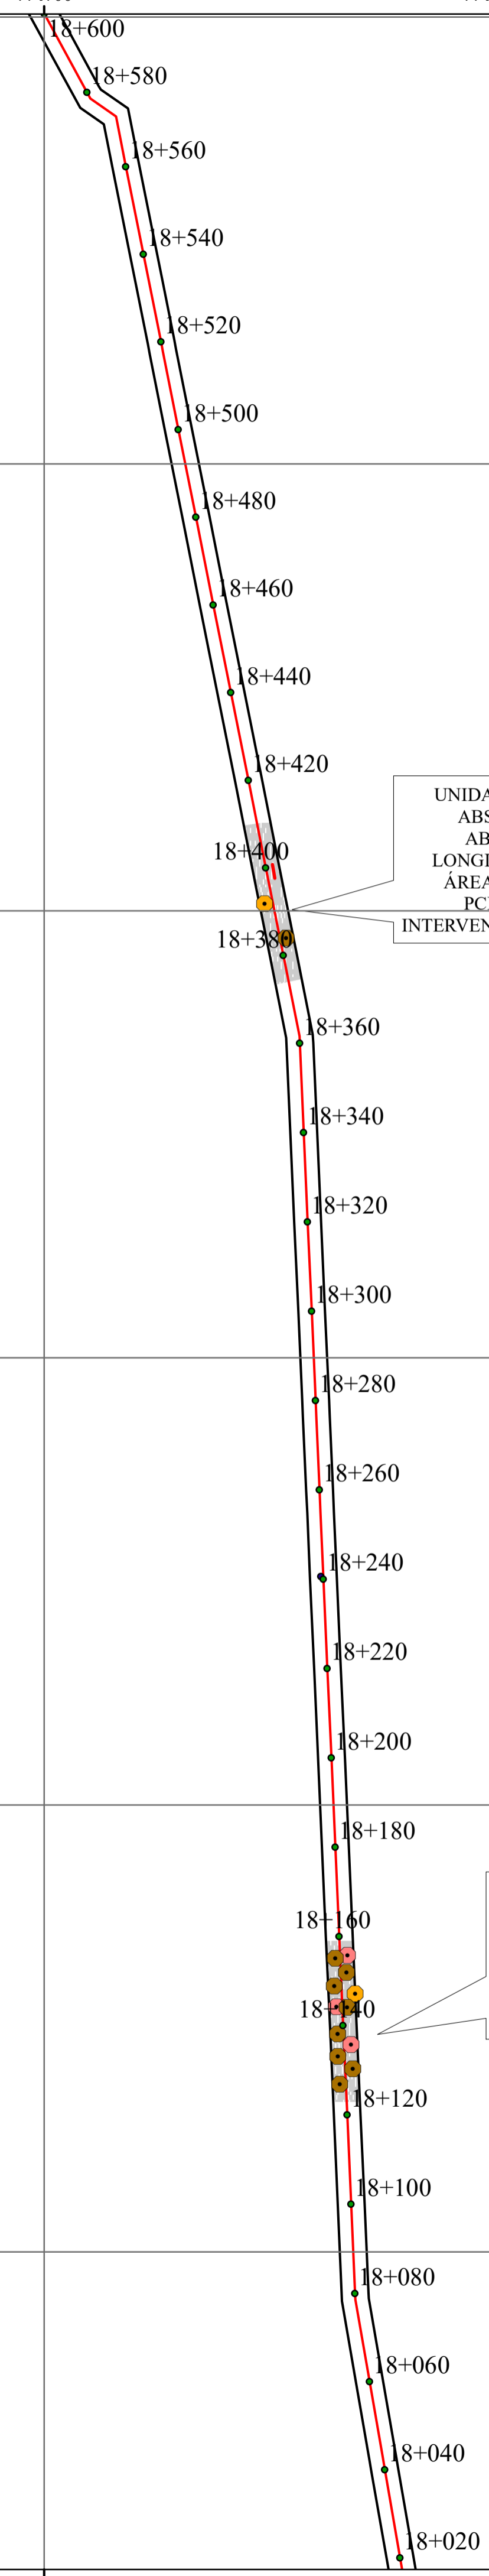
UNIDAD DE MUESTREO #66  
 ABSC. INICIAL: 18+ 374  
 ABSC. FINAL: 18+ 410  
 LONGITUD DE TRAMO: 36 m  
 ÁREA DE TRAMO: 234 m<sup>2</sup>  
 PCI: 80 (MUY BUENO)  
 INTERVENCIÓN: MANTENIMIENTO

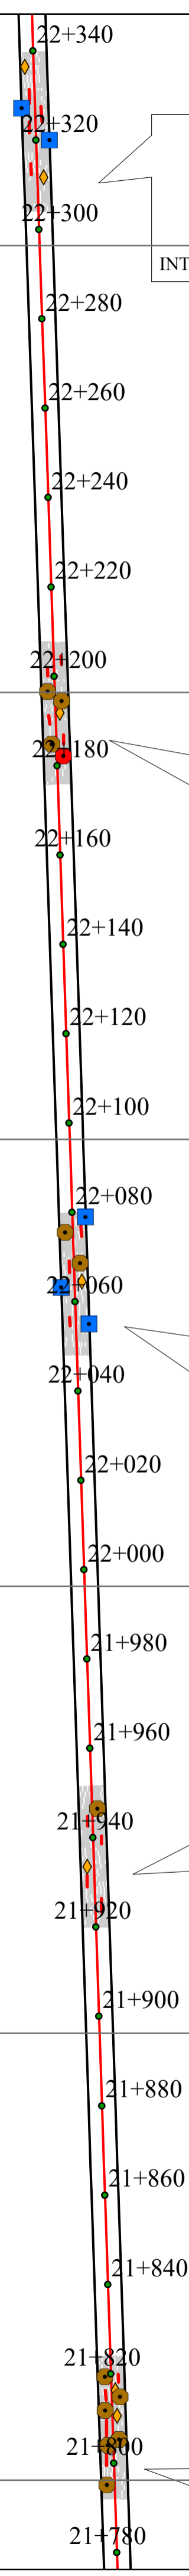
UNIDAD DE MUESTREO #93  
 ABSC. INICIAL: 22+ 304  
 ABSC. FINAL: 22+ 336  
 LONGITUD DE TRAMO: 32 m  
 ÁREA DE TRAMO: 224,00 m<sup>2</sup>  
 PCI: 70,10 (MUY BUENO)  
 INTERVENCIÓN: MANTENIMIENTO

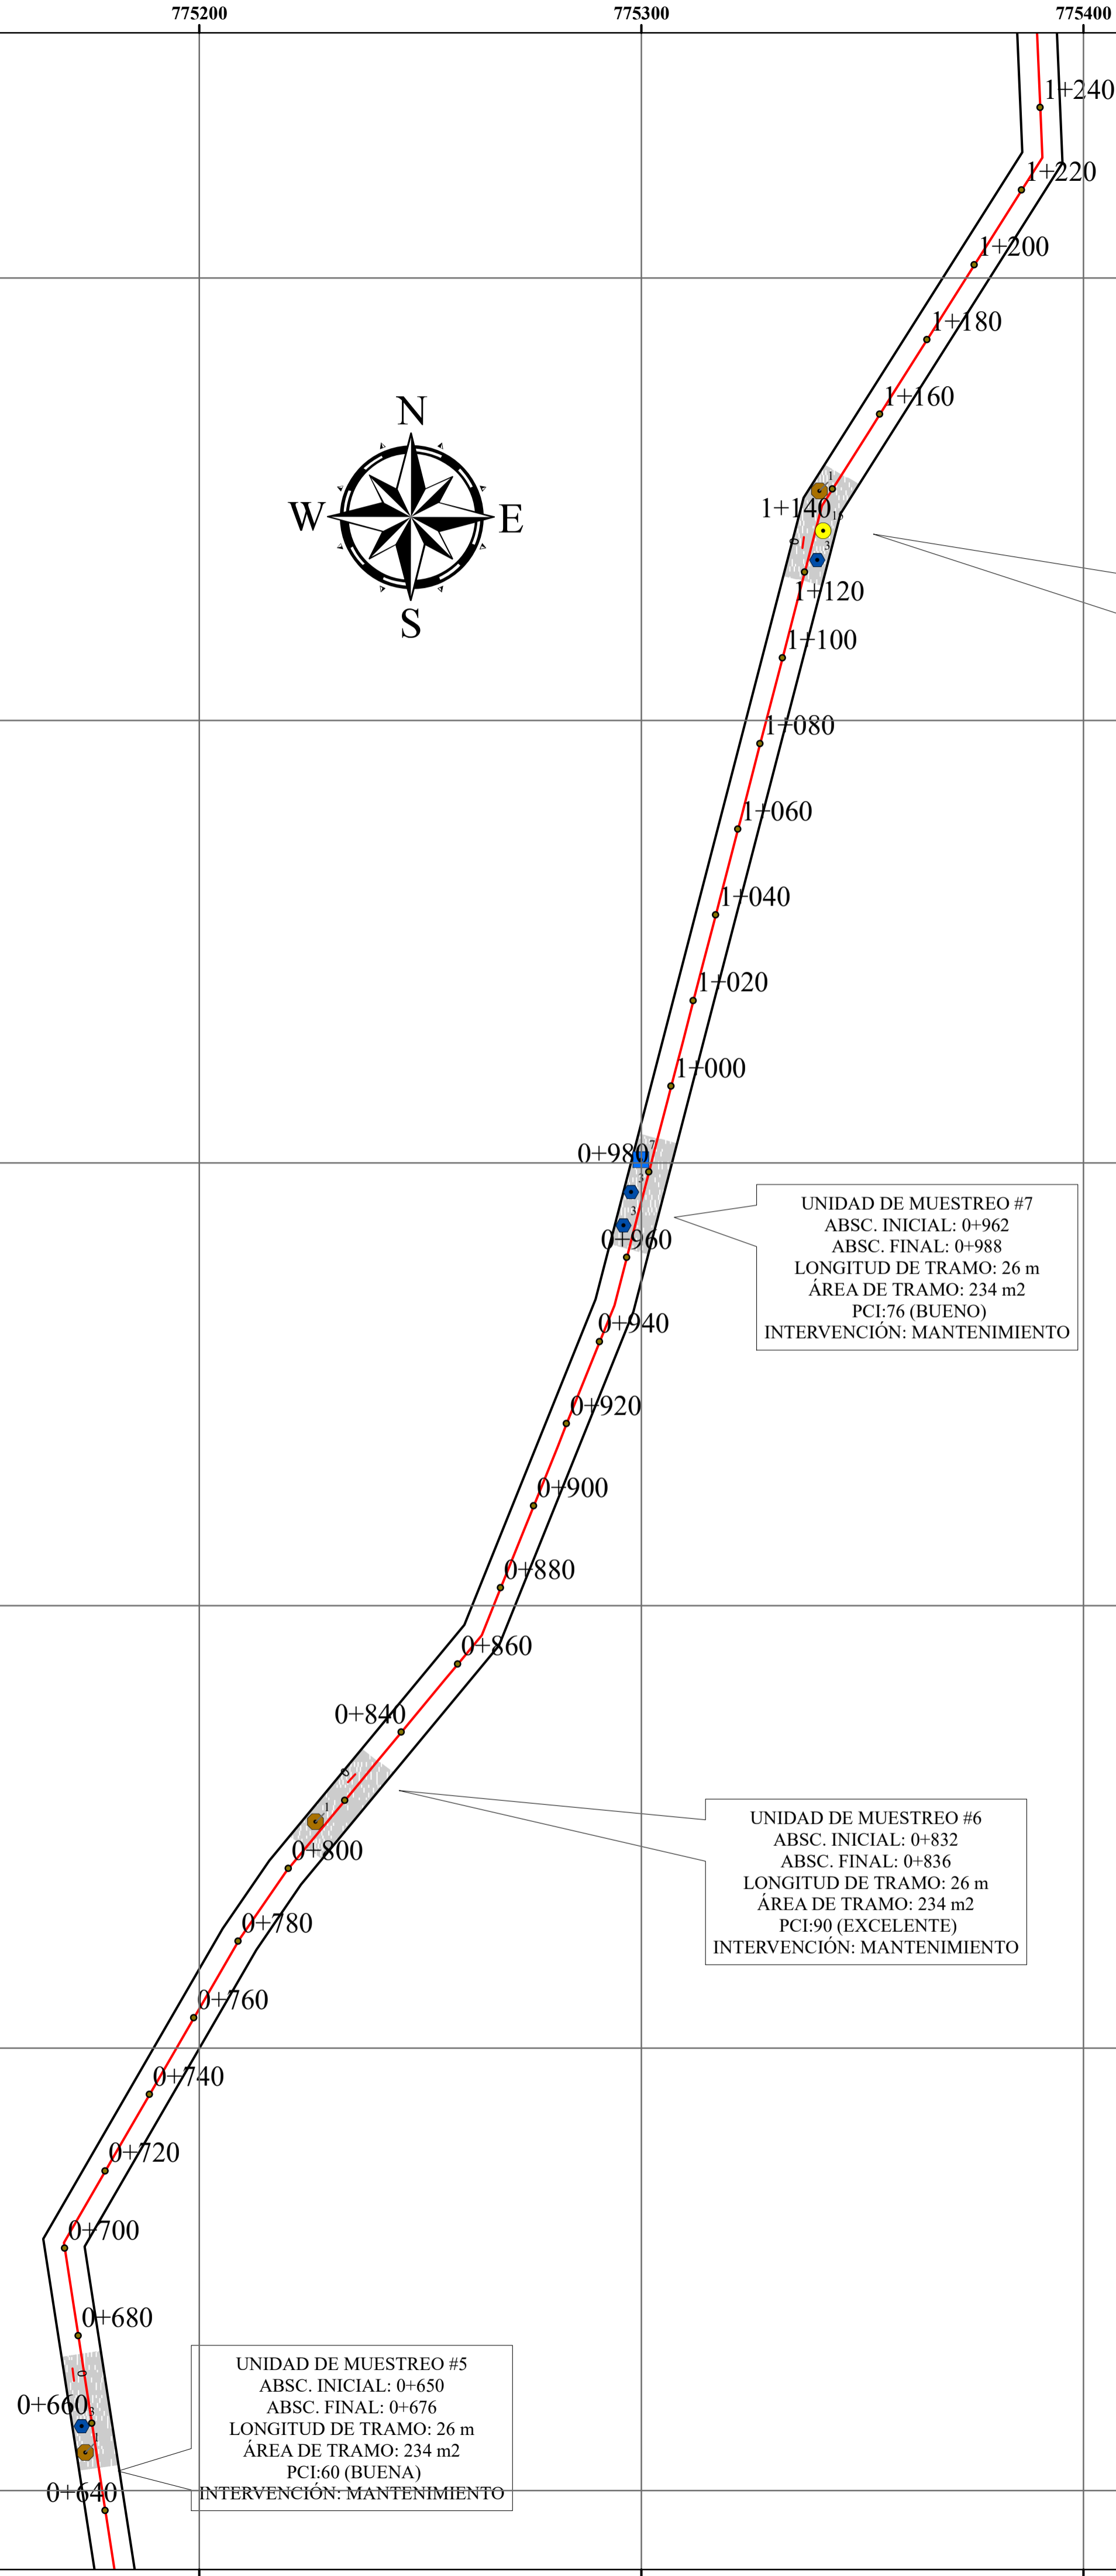
UNIDAD DE MUESTREO #8  
 ABSC. INICIAL: 1+118  
 ABSC. FINAL: 1+144  
 LONGITUD DE TRAMO: 26 m  
 ÁREA DE TRAMO: 234 m<sup>2</sup>  
 PCI:86 (MUY BUENO)  
 INTERVENCIÓN: MANTENIMIENTO
