**UNIVERSIDAD TÉCNICA DE AMBATO  
FACULTAD DE INGENIERÍA CIVIL Y MECÁNICA  
CARRERA DE INGENIERÍA CIVIL**

**TRABAJO EXPERIMENTAL PREVIO A LA OBTENCIÓN DEL TÍTULO  
DE INGENIERO CIVIL**

**“EVALUACIÓN DEL ESTADO DE LA CAPA DE RODADURA Y SU  
PROYECCIÓN EN LA CONSERVACIÓN VIAL DE QUERO, PELILEO,  
PATATE Y PÍLLARO DE LA PROVINCIA DE TUNGURAHUA Y SU  
EFECTO EN LA CONSERVACIÓN VIAL”**

**Septiembre – 2023**

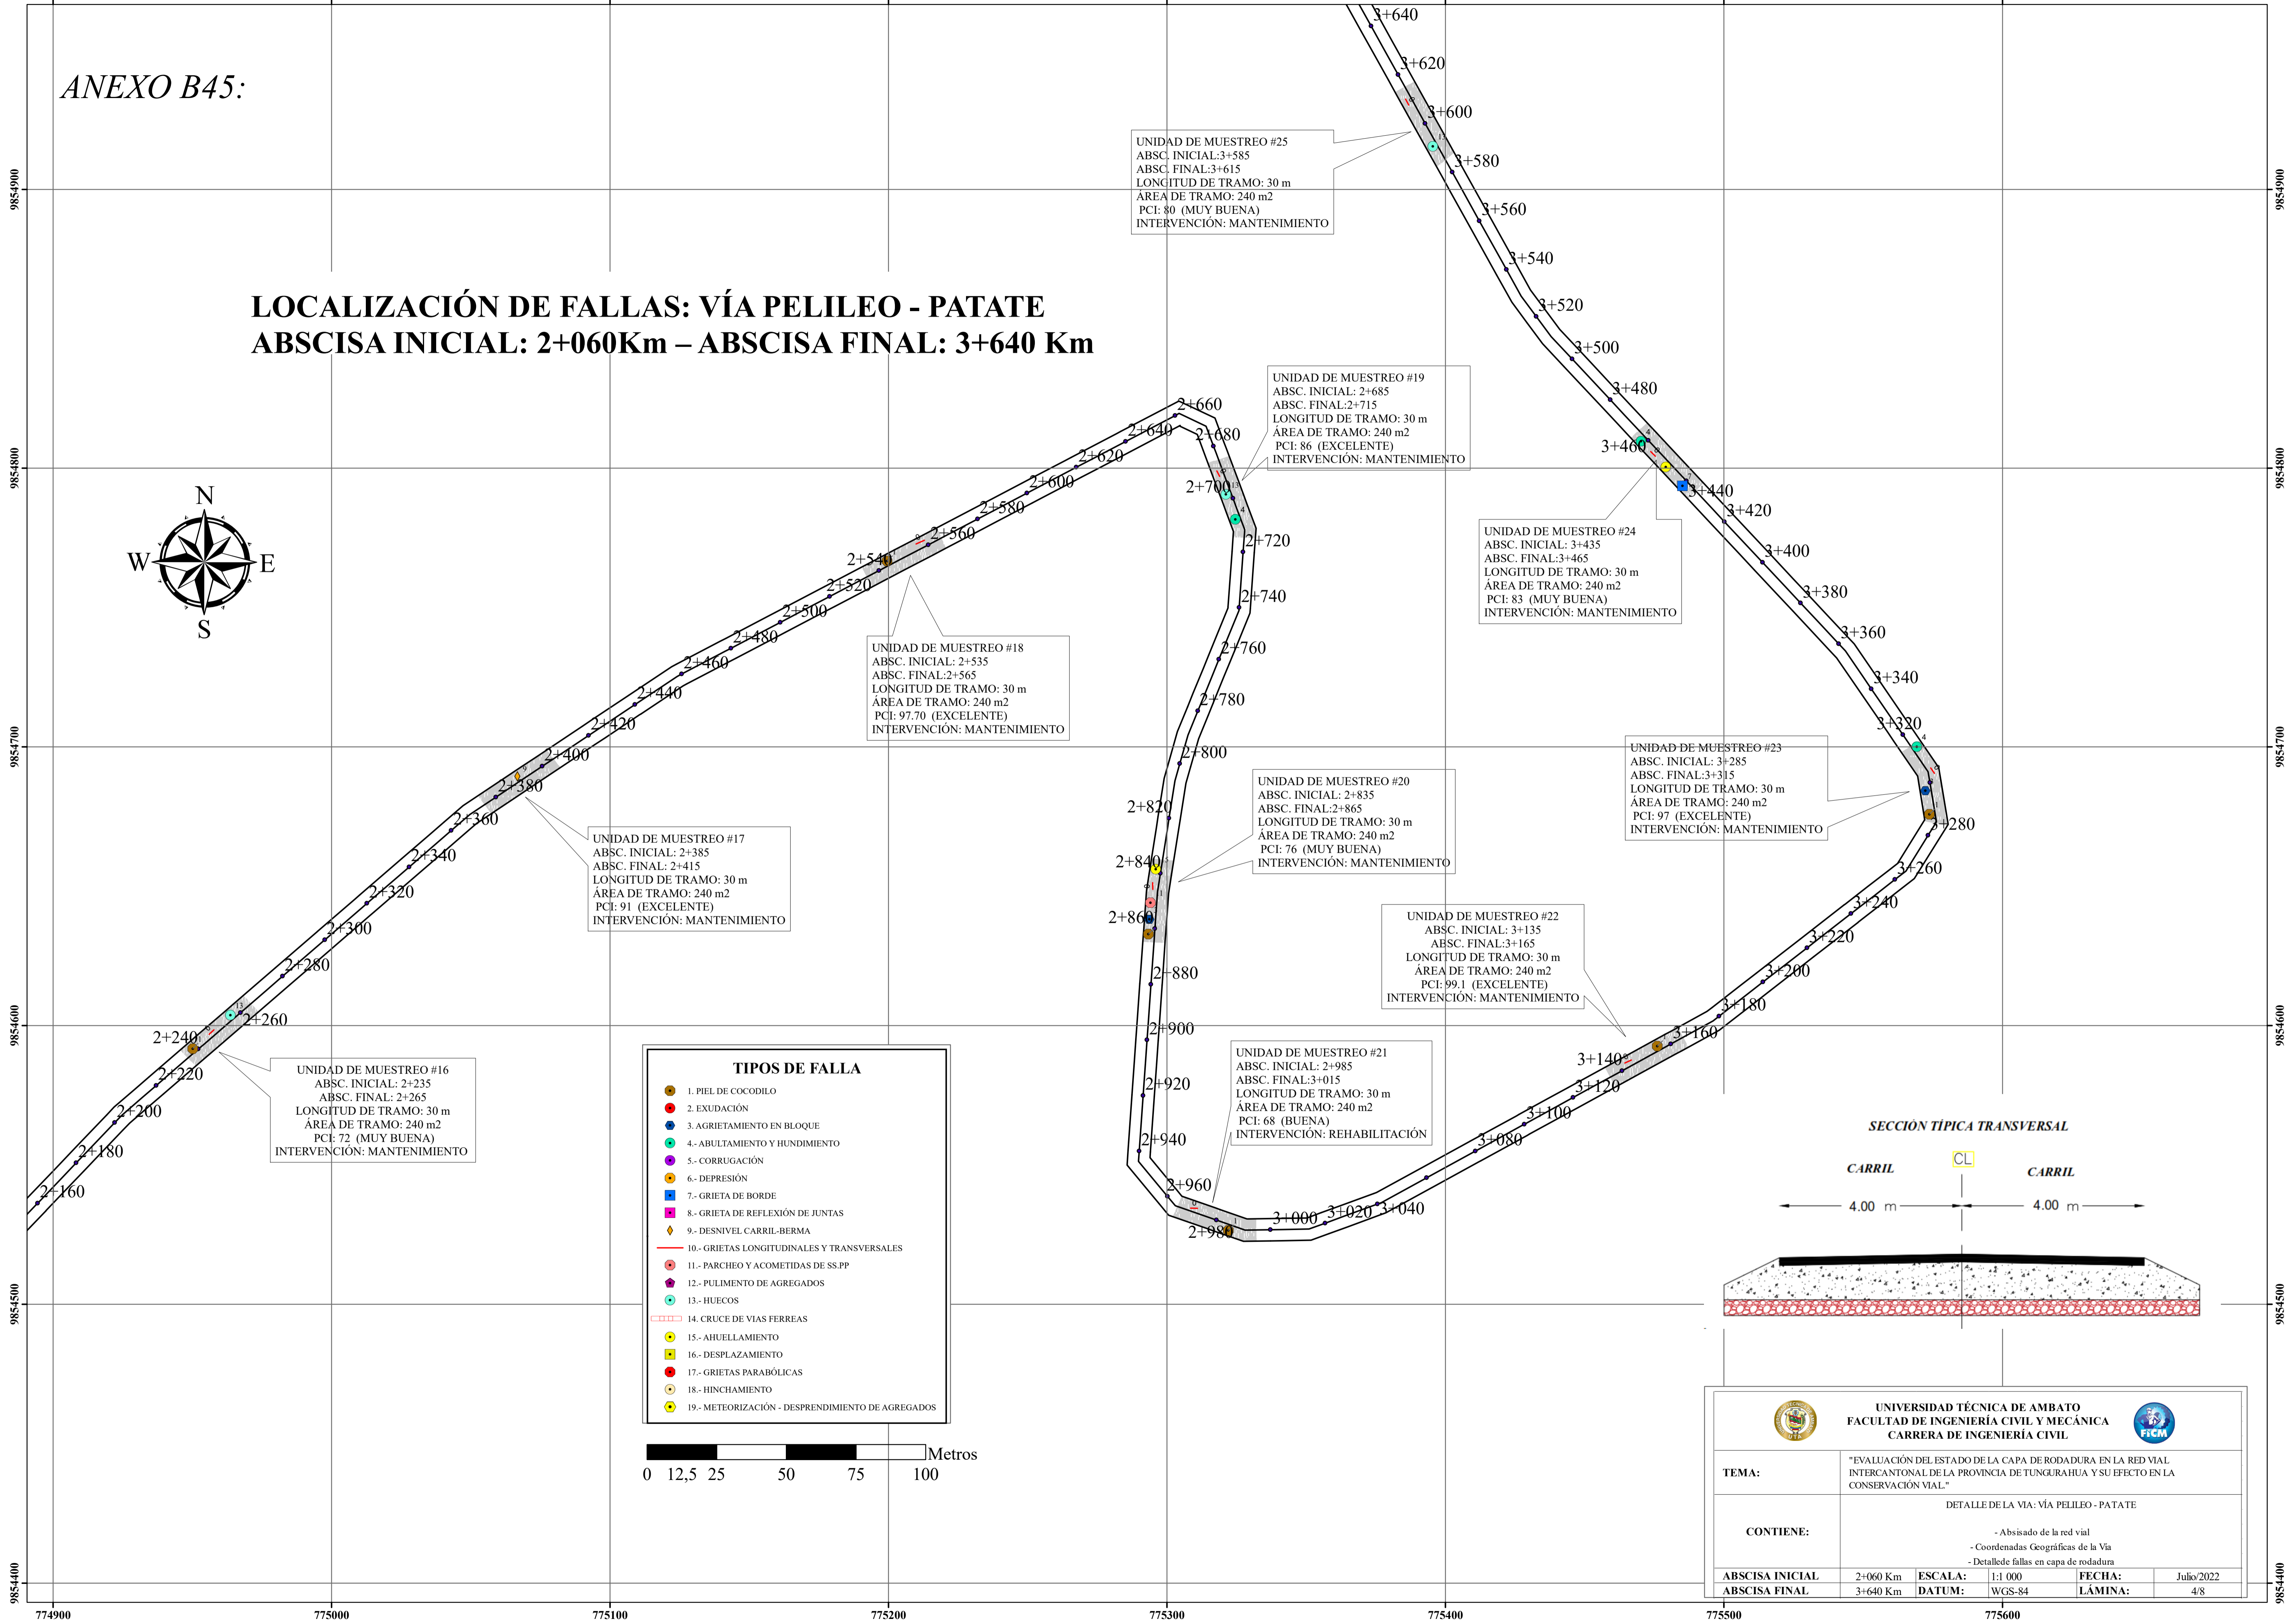
UNIDAD DE MUESTREO #25  
 ABSC. INICIAL: 3+585  
 ABSC. FINAL: 3+615  
 LONGITUD DE TRAMO: 30 m  
 ÁREA DE TRAMO: 240 m<sup>2</sup>  
 PCI: 80 (MUY BUENA)  
 INTERVENCIÓN: MANTENIMIENTO

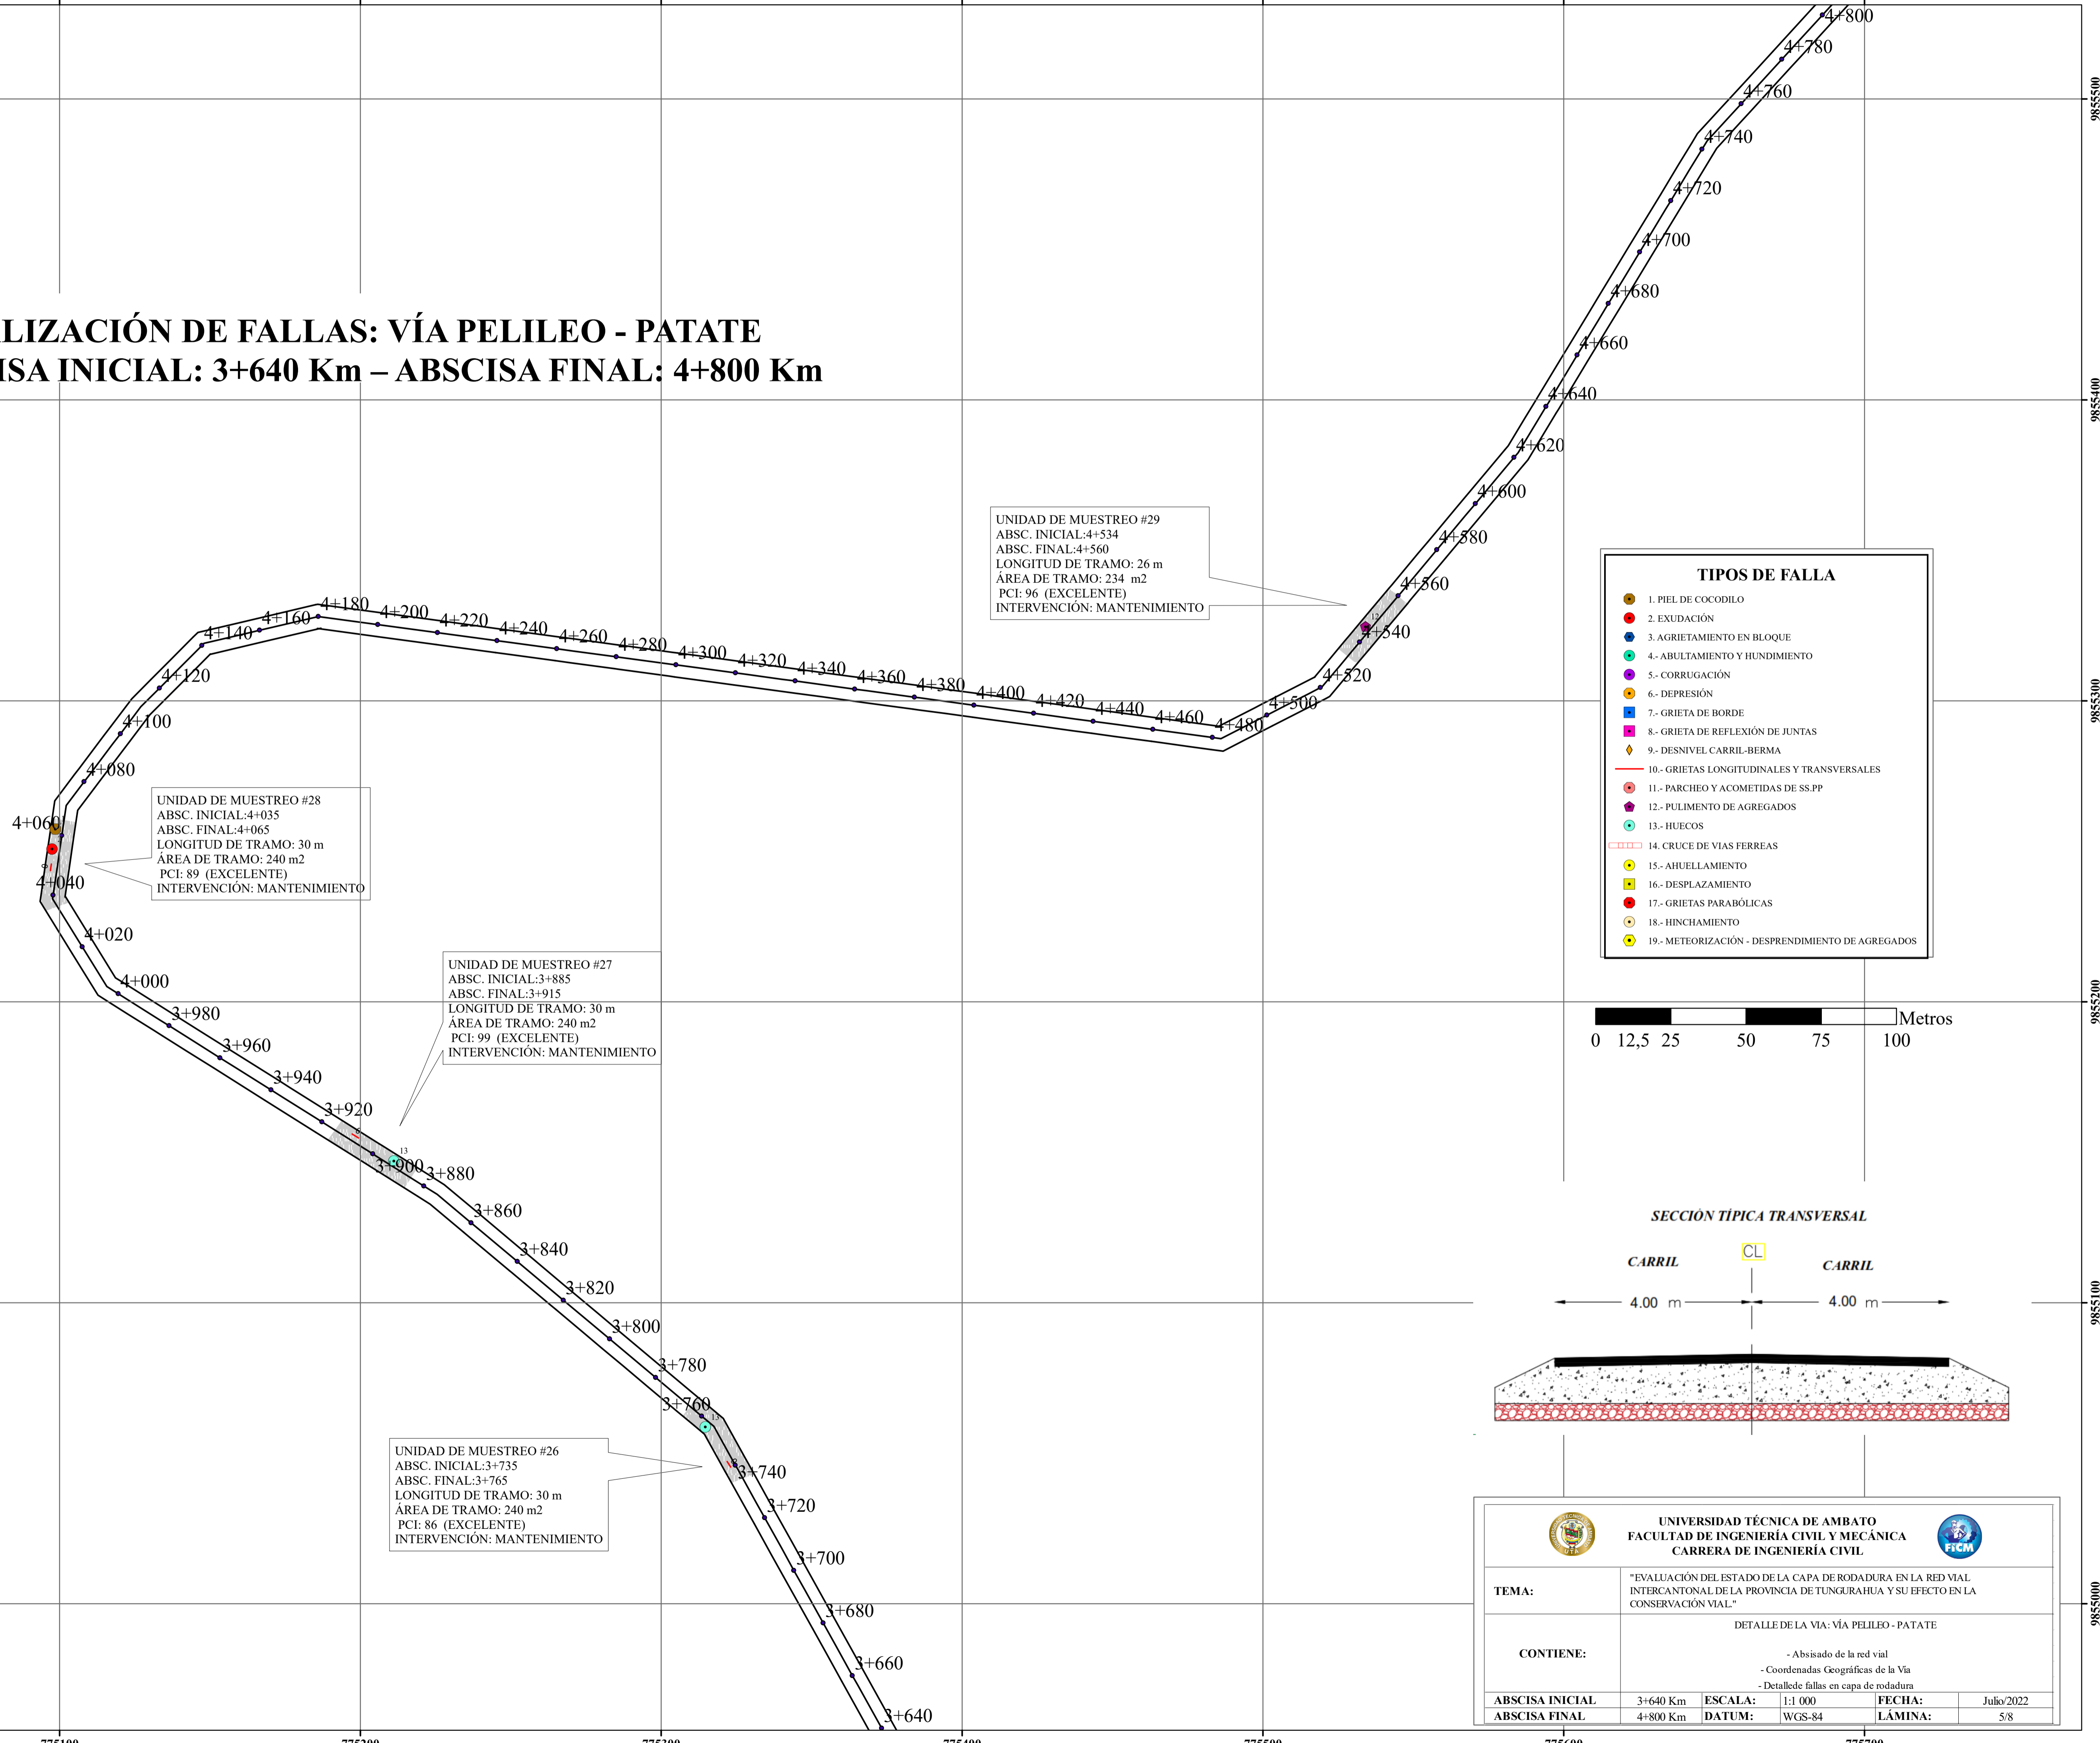
UNIDAD DE MUESTREO #29  
 ABSC. INICIAL: 4+534  
 ABSC. FINAL: 4+560  
 LONGITUD DE TRAMO: 26 m  
 ÁREA DE TRAMO: 234 m<sup>2</sup>  
 PCI: 96 (EXCELENTE)  
 INTERVENCIÓN: MANTENIMIENTO

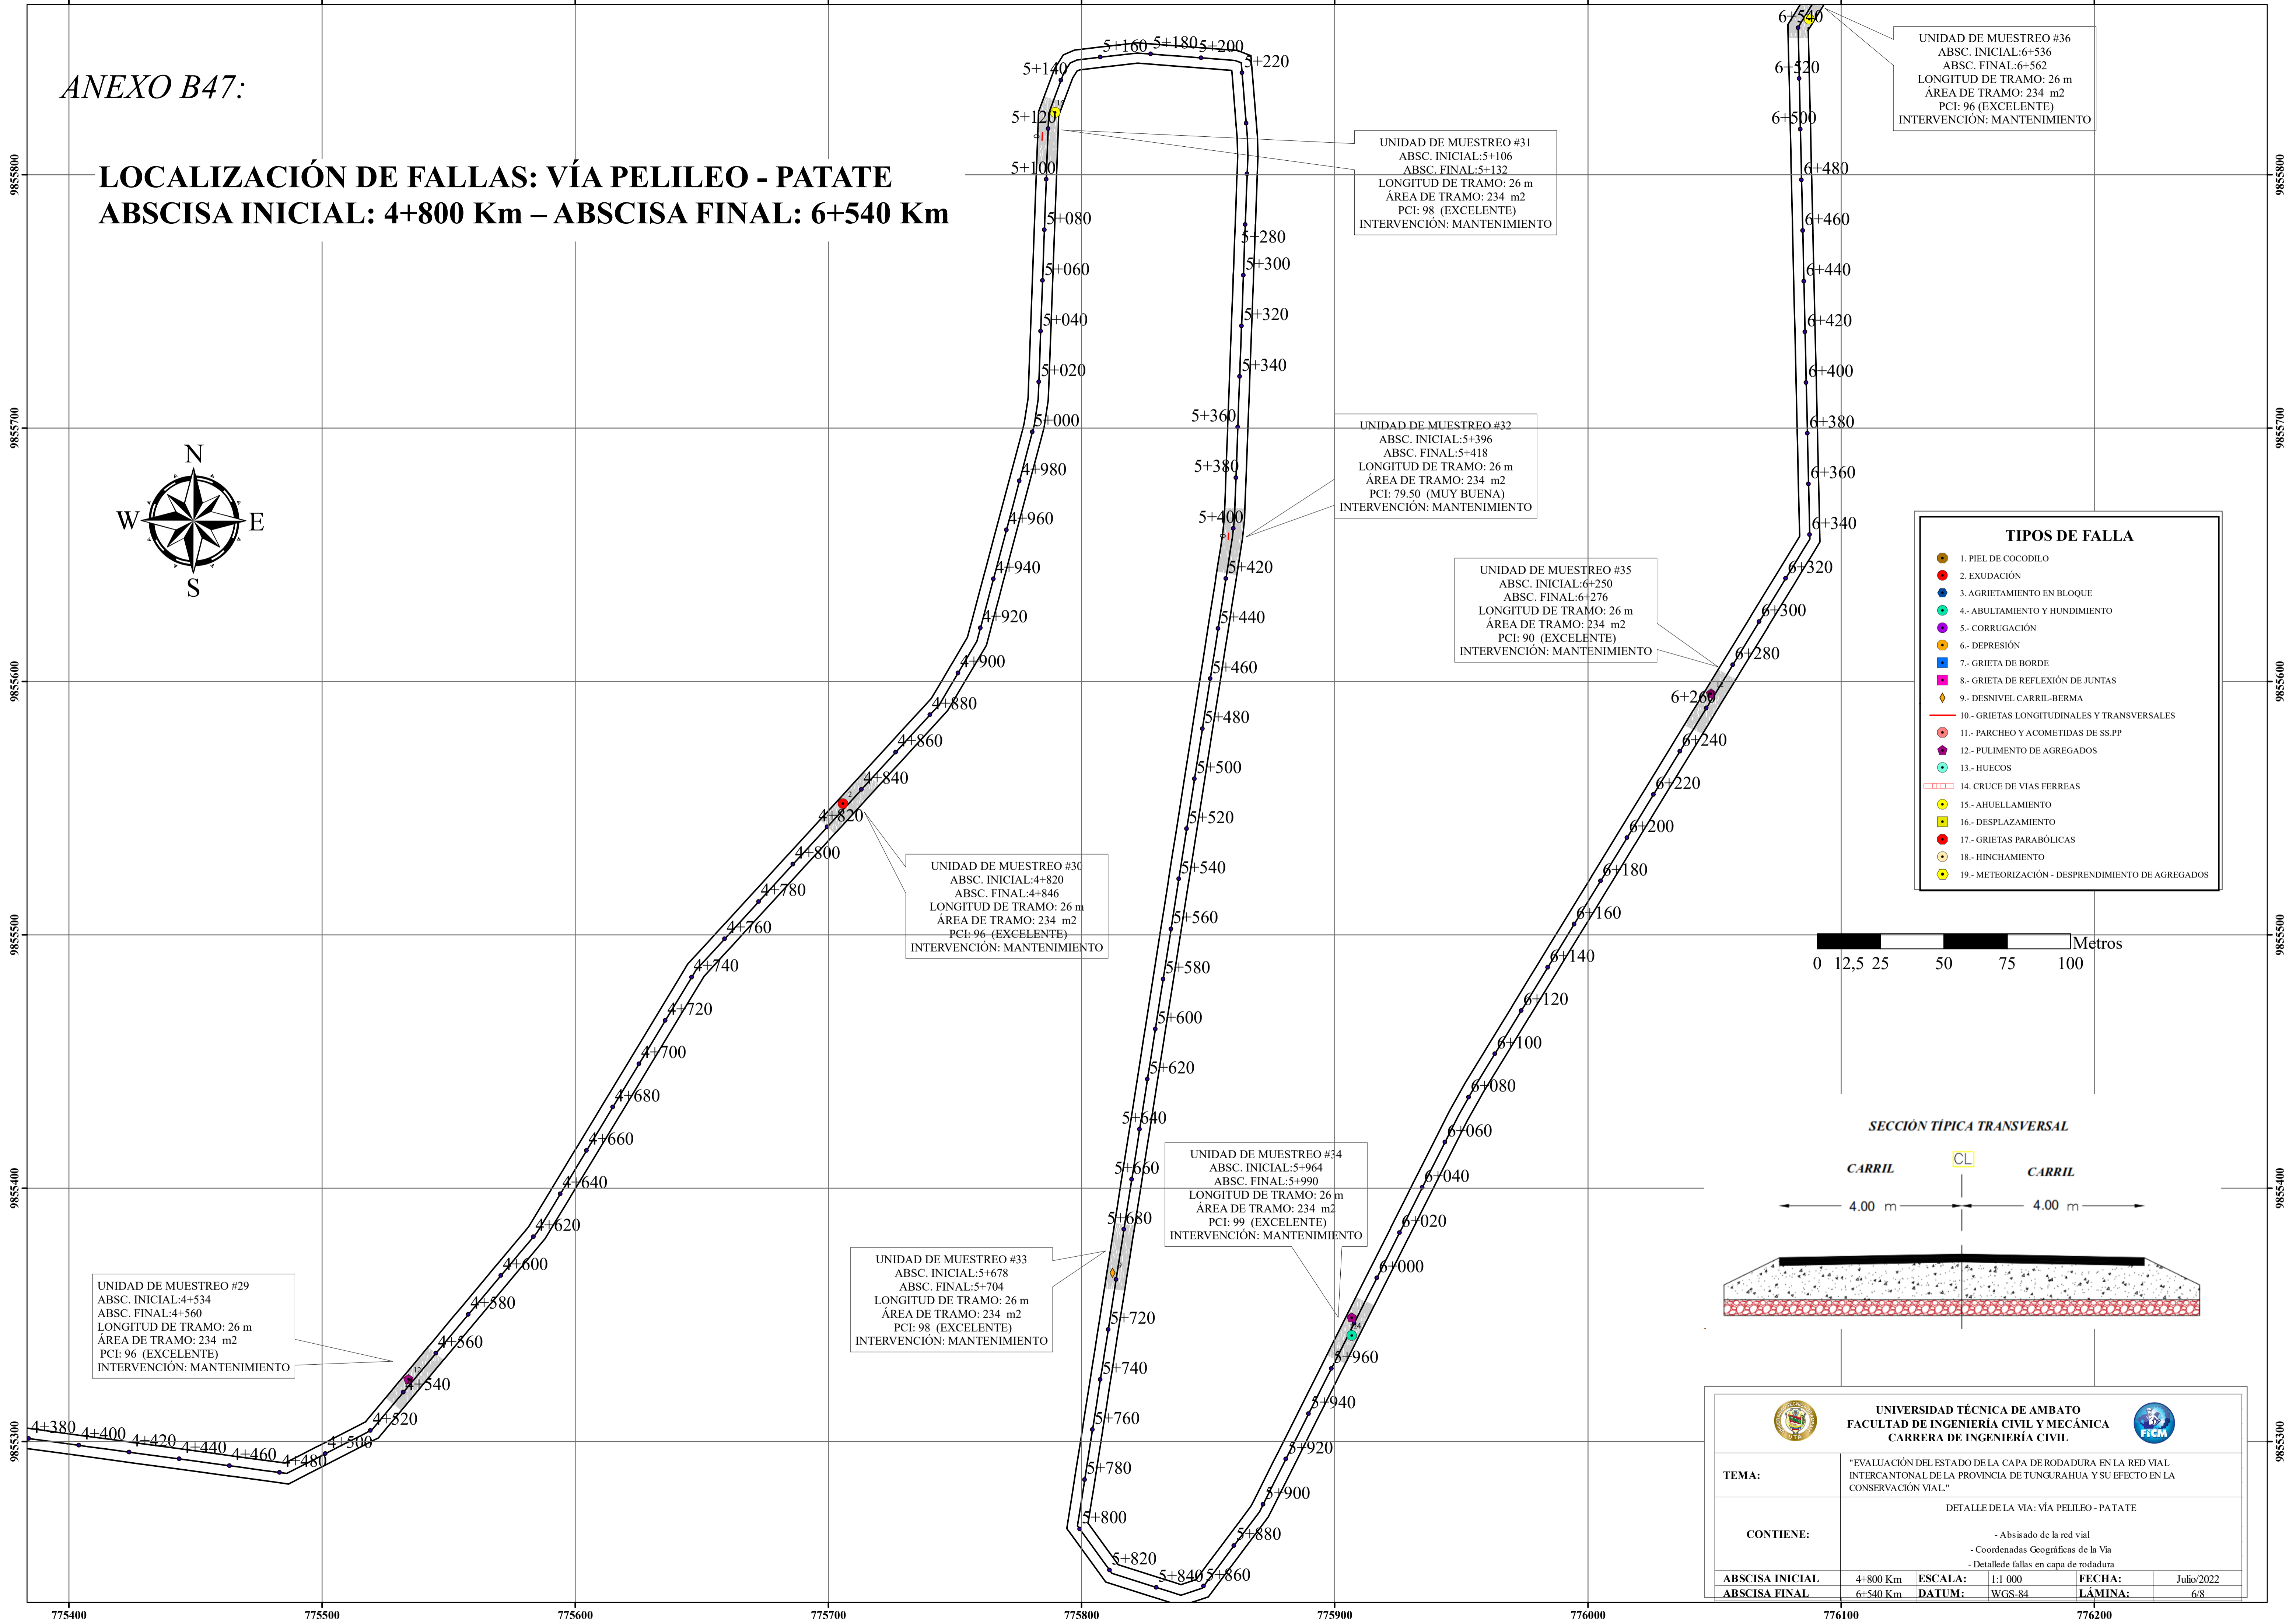
UNIDAD DE MUESTREO #29  
 ABSC. INICIAL: 4+534  
 ABSC. FINAL: 4+560  
 LONGITUD DE TRAMO: 26 m  
 ÁREA DE TRAMO: 234 m<sup>2</sup>  
 PCI: 96 (EXCELENTE)  
 INTERVENCIÓN: MANTENIMIENTO

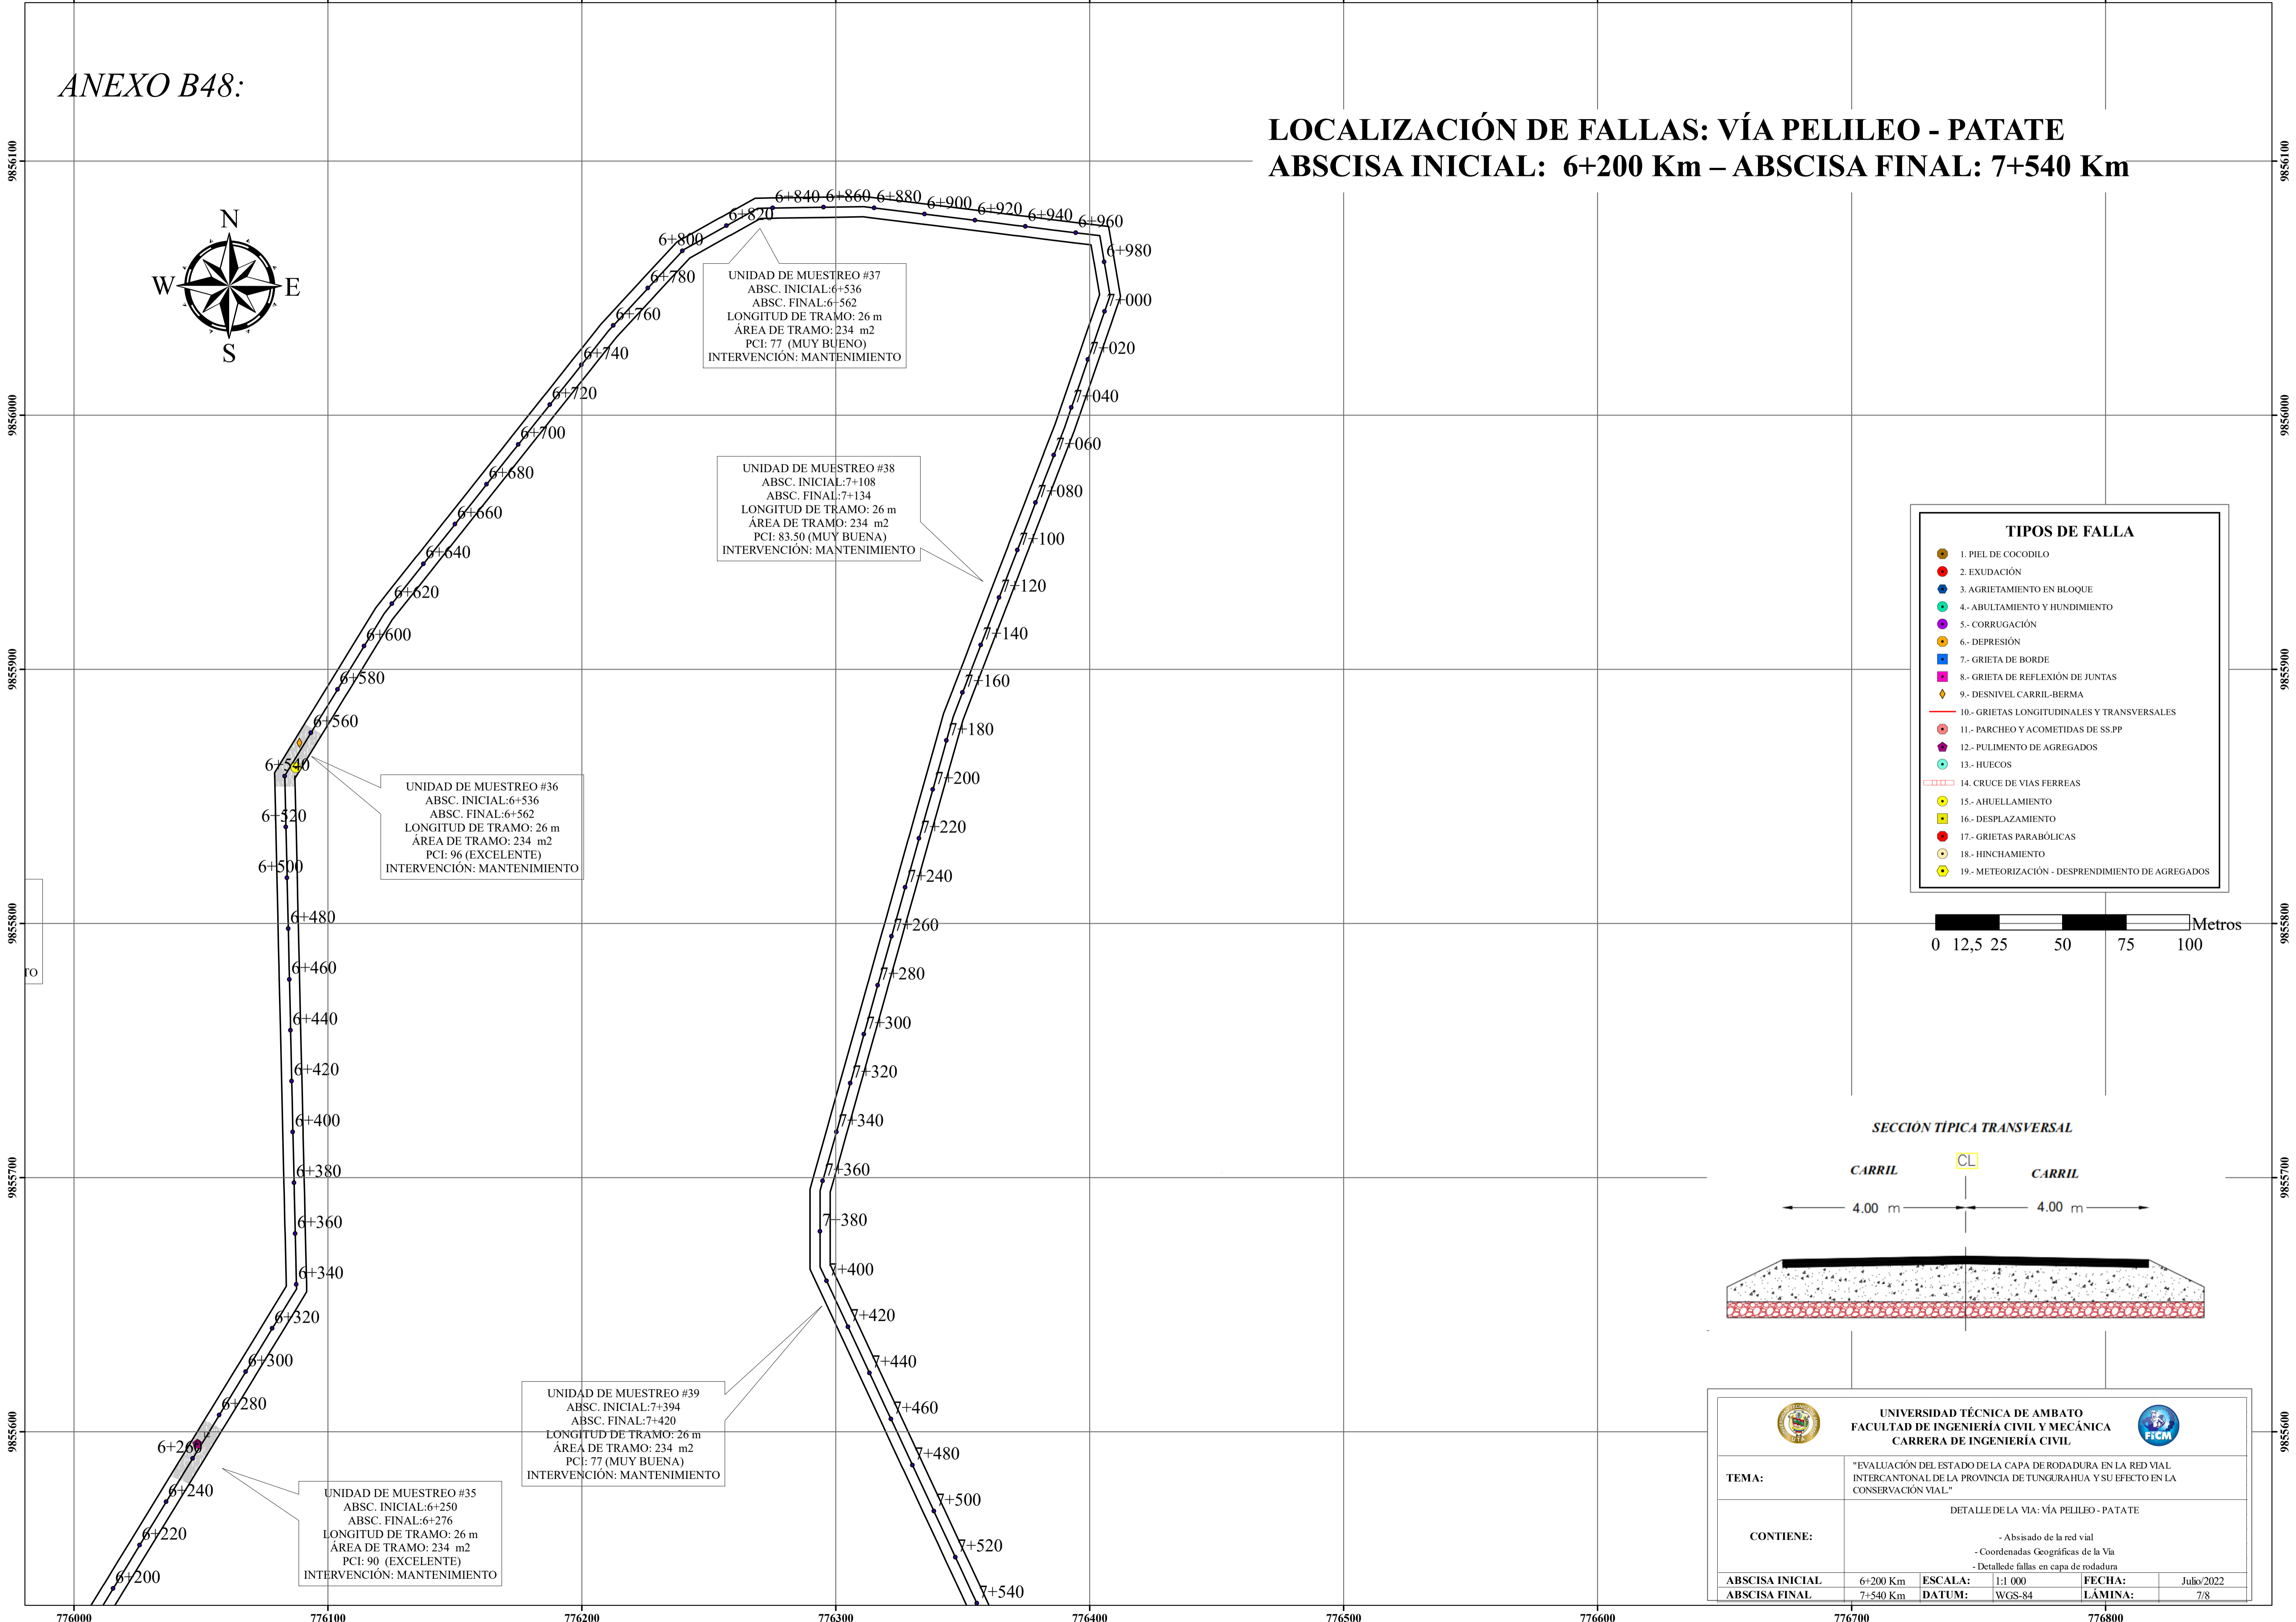
UNIDAD DE MUESTREO #37  
 ABS. INICIAL: 6+536  
 ABS. FINAL: 6+562  
 LONGITUD DE TRAMO: 26 m  
 ÁREA DE TRAMO: 234 m<sup>2</sup>  
 PCI: 77 (MUY BUENO)  
 INTERVENCIÓN: MANTENIMIENTO

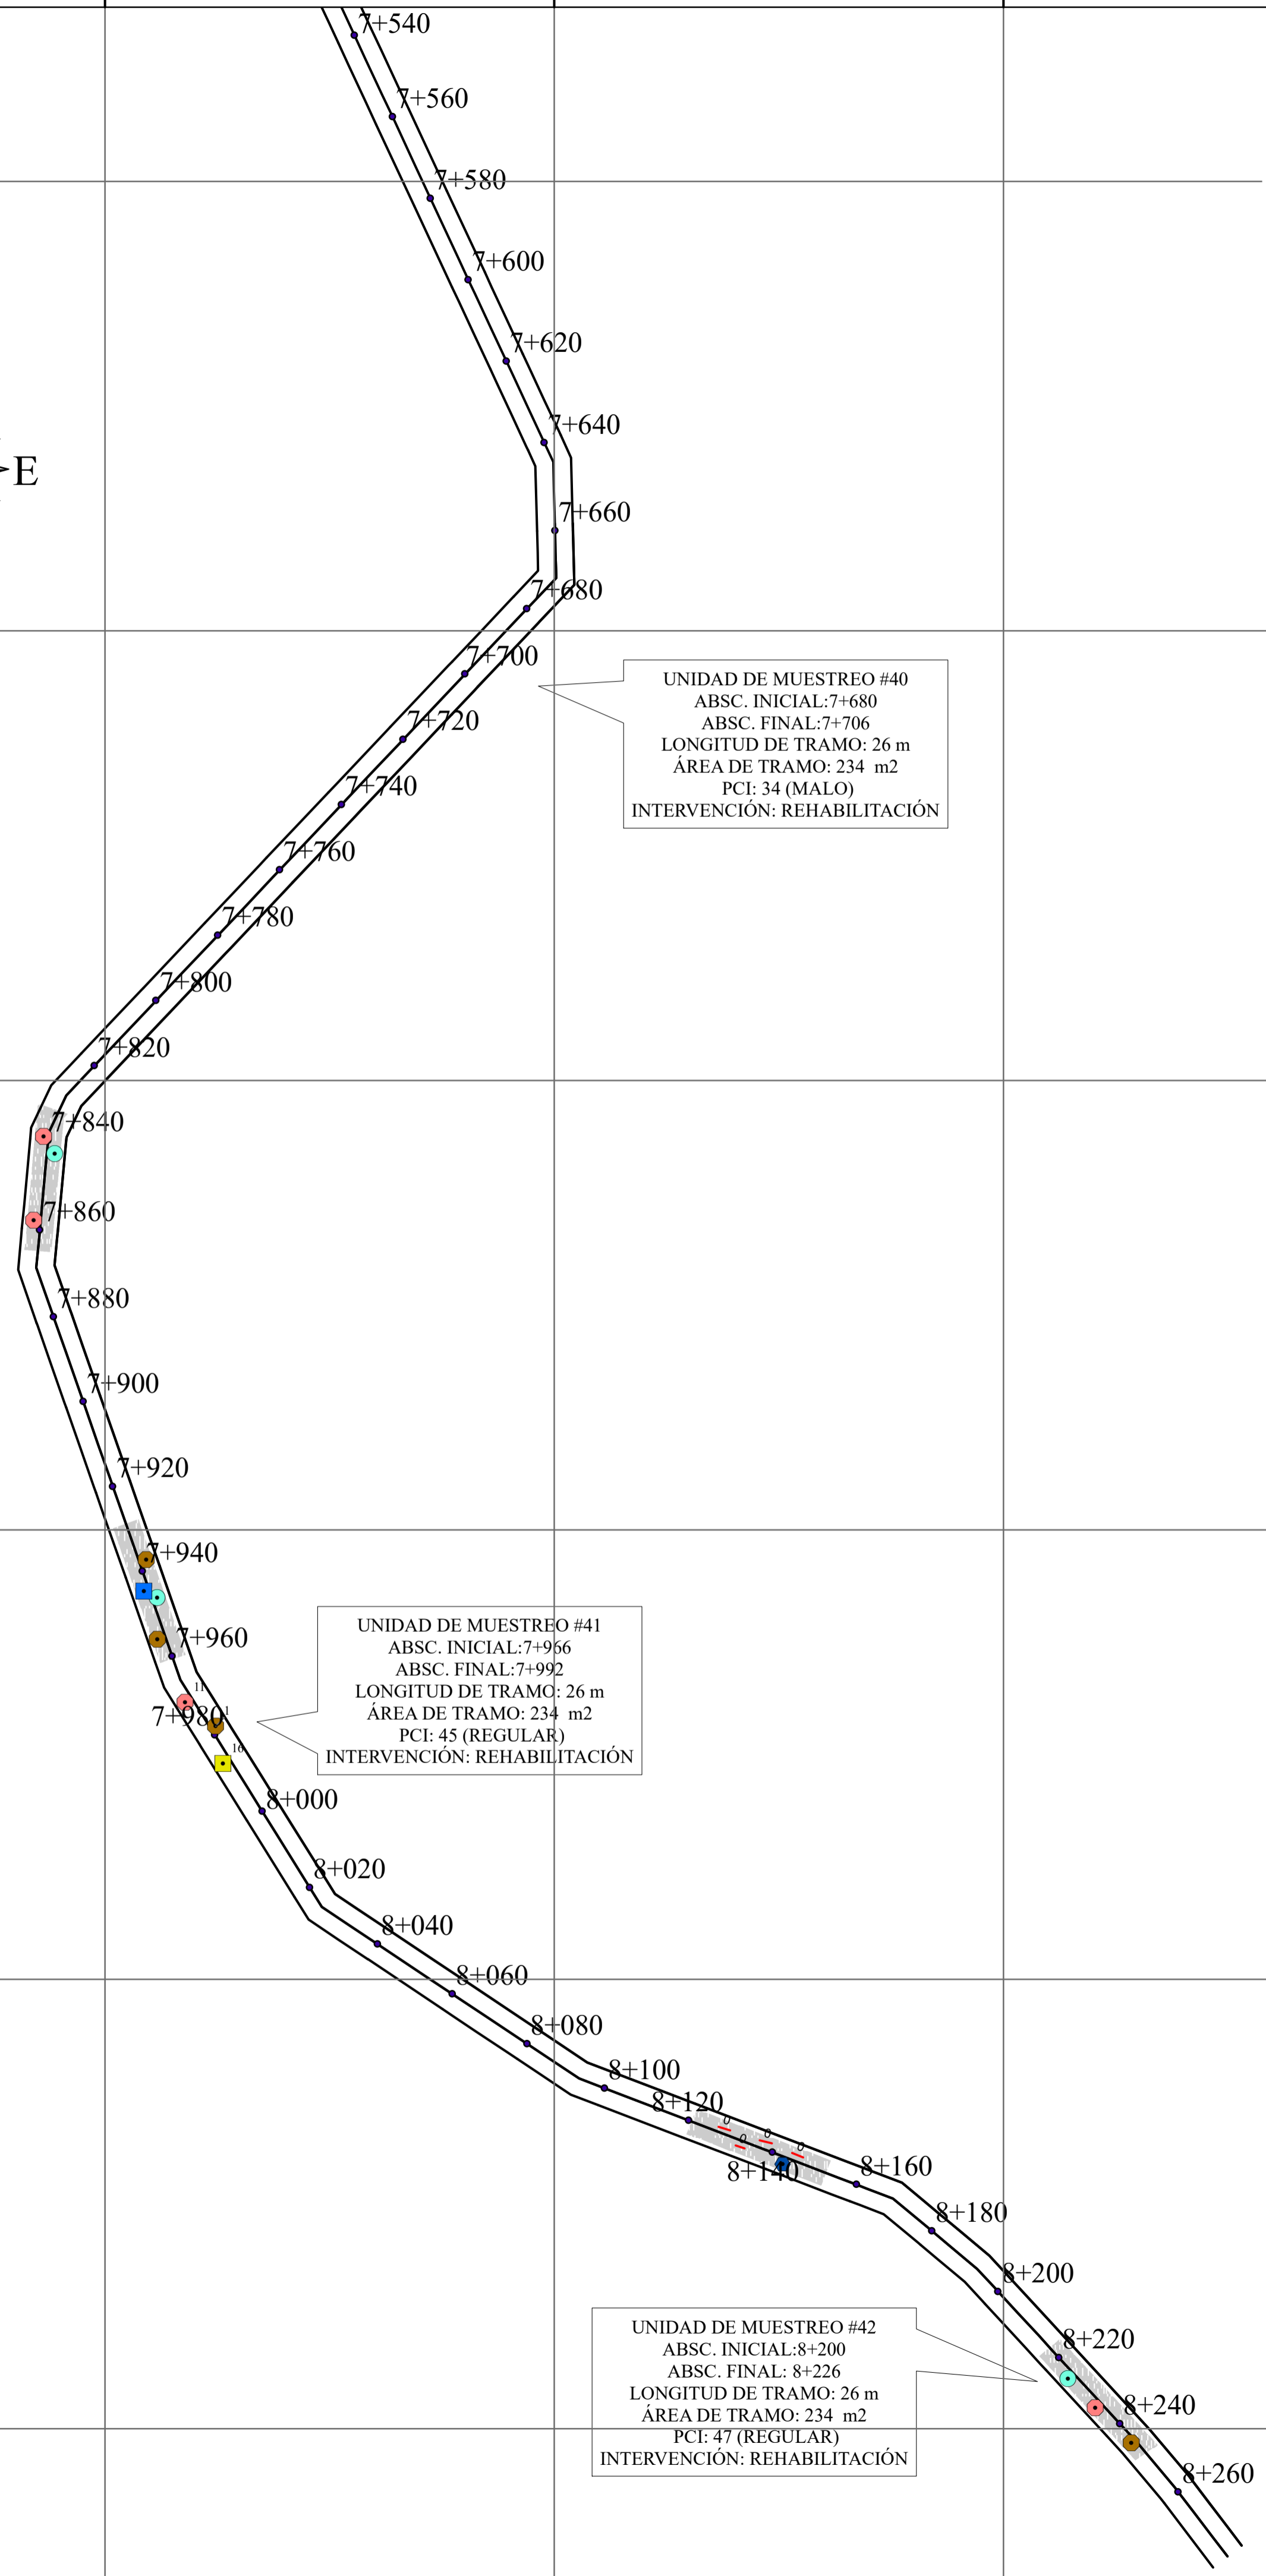
UNIDAD DE MUESTREO #40  
 ABSC. INICIAL: 7+680  
 ABSC. FINAL: 7+706  
 LONGITUD DE TRAMO: 26 m  
 ÁREA DE TRAMO: 234 m<sup>2</sup>  
 PCI: 34 (MALO)  
 INTERVENCIÓN: REHABILITACIÓN
