**UNIVERSIDAD TÉCNICA DE AMBATO**

**TRABAJO EXPERIMENTAL PREVIO A LA OBTENCIÓN DEL TÍTULO  
DE INGENIERO CIVIL**

**“EVALUACIÓN DE LAS VÍAS URBANAS EN EL CANTÓN AMBATO DEL  
SECTOR COMPRENDIDO ENTRE LA AVENIDA JULIO JARAMILLO  
LAURIDO, AVENIDA ATAHUALPA, AVENIDA VÍCTOR HUGO, AVENIDA  
BOLIVARIANA, CARRETERA PANAMERICANA (TRONCAL DE LA  
SIERRA)”**

**AUTOR:** Agustín Francisco Torres Masaquiza

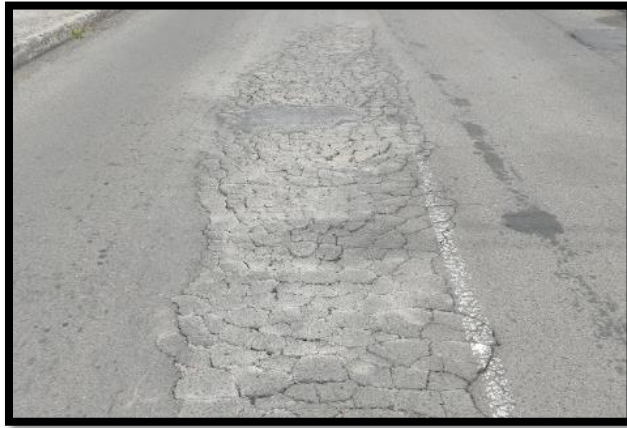
*Figura 3. Piel de cocodrilo.*

Esta falla tiene la particularidad de que la superficie del pavimento se encuentra pequeños polígonos irregulares de ángulos agudos y dimensión mayor normalmente inferior de 0.30 m. Fenómeno asociado a las repeticiones de carga (fatiga), estas fisuras ocurren solo en áreas expuesta a las solicitaciones del tránsito (principalmente huellas de canalización). [22]

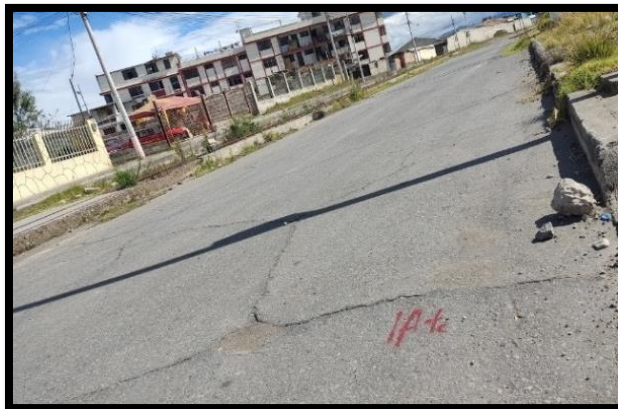
Figura 5. Agrietamiento en bloque.

Este tipo de fallas se caracteriza por tener fisuras y grietas interconectadas que dividen la superficie del pavimento en polígonos aproximadamente rectangulares. Cuando los bloques resultan de mayor tamaño son identificados generalmente como fisuras longitudinales y transversales. Siendo este un fenómeno no asociado a las cargas de tránsito (el tránsito sin embargo puede incrementar su severidad) se desarrollan en cualquier parte del pavimento, normalmente cubriendo una amplia área; a veces ocurren sólo unas áreas no traficadas. [22].

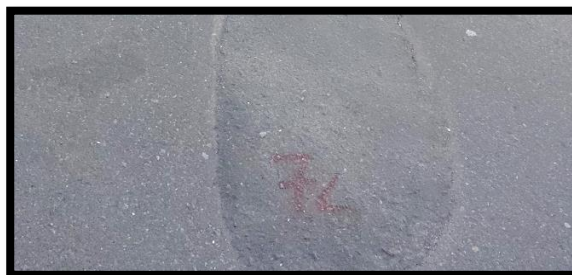
Figura 6. Abultamientos

Esta falla se caracteriza por un abultamiento o acenso vertical de la superficie del pavimento, puede ocurrir en forma de onda abrupta y pronunciada sobre una pequeña área. [22]

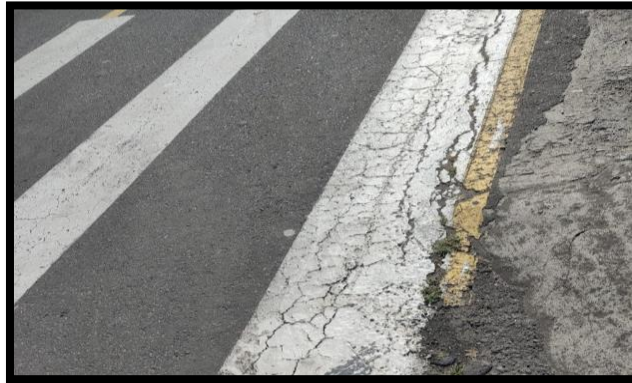
*Figura 9. Grieta de borde*

Esta falla se caracteriza por una progresiva destrucción de los bordes de la calzada por desintegración total y pérdida del aglomerado asfáltico (mezcla o tratamiento) que conforma la superficie de rodamiento. Como consecuencia los bordes de la calzada exhiben irregularidades en su alineamiento horizontal y reducen su ancho efectivo, dejando al descubierto parte de la base del pavimento. Suele ser precedida por otros daños tales como agrietamientos, hundimientos y/o desprendimientos, que ocurren típicamente en los 0.50m próximos al borde del pavimento. [22]

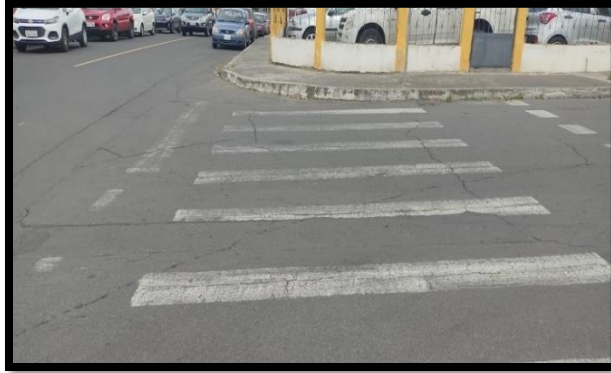
*Figura 10. Grieta de reflexión de junta.*

Estas fallas se presentan solo en pavimentos mixtos conformados por una superficie asfáltica sobre losas de hormigón. Consisten en la proyección ascendente, a través de la capa asfáltica, de las juntas del pavimento de hormigón, como solución de continuidad de las losas subyacentes. Como consecuencia, se observan que tienden a producir las juntas respectivas de las losas inferiores. [22]

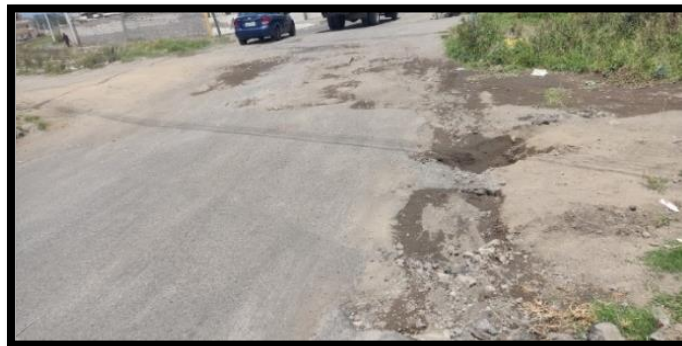
*Figura 11. Desnivel carril / berma.*

Esta falla se caracteriza por una diferencia de nivel entre la calzada y el espaldón o berma lo cual facilita la infiltración de agua al interior de la estructura del pavimento acelerando su deterioro, la razón general de este desnivel es el recapeo de una sección de la capa de rodadura, este error se comete al no nivelar los espaldones. [24]

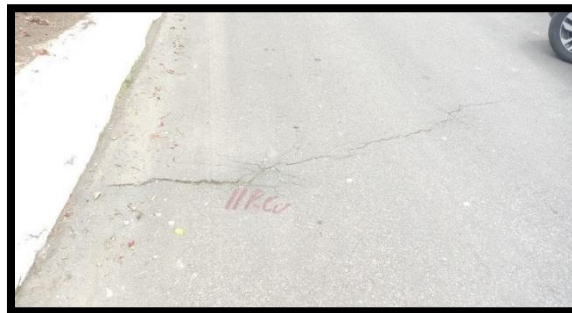
*Figura 12.* Grietas longitudinales y transversal.

Esta falla se caracteriza por fractura miento que se extiende a través de la superficie del pavimento paralelamente al eje de la calzada. Pueden localizarse en las huellas de canalización del tránsito, próximos a los bordes en el eje o en correspondencia con los anchos de distribución de las mezclas asfálticas. En sus instancias iniciales suele presentarse como una fisura simple, pero a medida que avanza el deterioro del pavimento, desarrolla ramificaciones laterales y fisura paralelas, aspecto al que suele referirse como “multiplicidad”. [22]

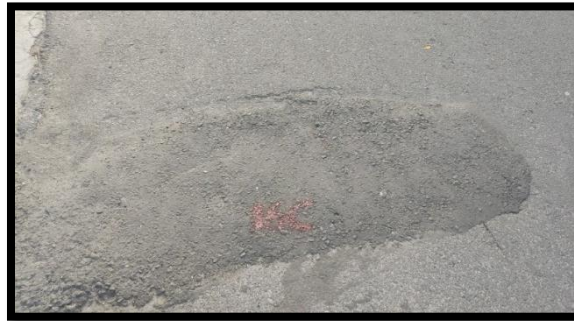
*Figura 13. Parcheo*

Esta falla se caracteriza por ser una reparación anterior donde se colocó una sección del pavimento que ha sido removida y reemplazada por otra nueva ya sea para reparaciones de la

capa de rodadura o intervenciones de las redes de servicios como alcantarillado, agua potable, cableado eléctrico, se considera un defecto por sin importar su desempeño. [24]
