**Evaluación de la red vial en el área urbana de la parroquia Izamba de la nueva historia de Ambato, comprendida en la zona 28**

**Trabajo de titulación, modalidad trabajo experimental, previo a la obtención del título de Ingeniero Civil**

**Autor:** Luis Angel Quispe Freire

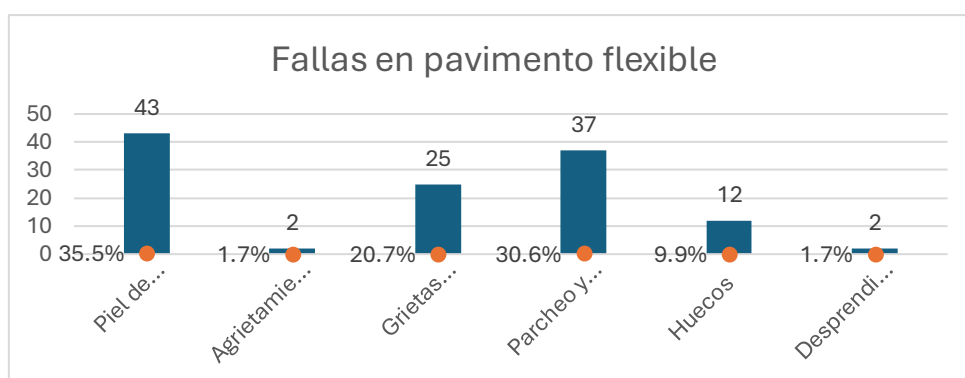
Fig. 3. Fallas en pavimnto flexible.

Se obtuvo un total de 121 fallas en la evaluación de pavimento flexible por medio del PCI, siendo la falla más representativa la piel de cocodrilo con un total de 43 fallas representando el 35.5 % del total de fallas en el pavimento flexible (ver Fig. 3. Fallas en pavimnto flexible.)

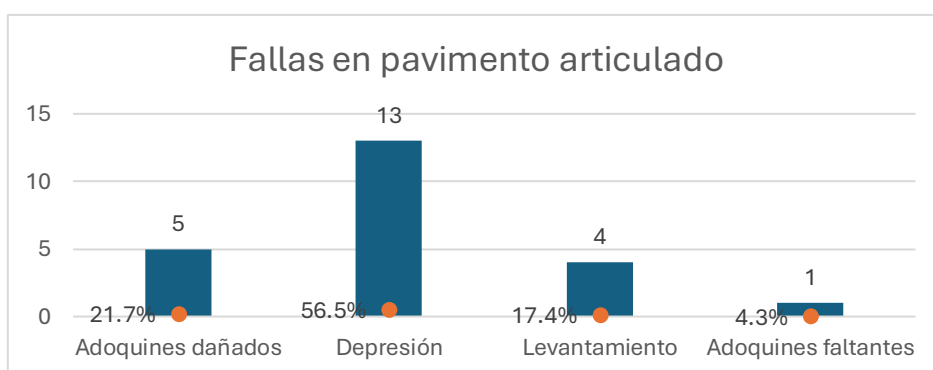
Fig. 4. Fallas en pavimnto articulado.

Se obtuvo un total de 23 fallas en la evaluación de pavimento articulado por medio del PCI, siendo la falla más representativa fue depresión con un total de 13 fallas representando el 56.5 % del total de fallas en el pavimento articulado (ver Fig. 4. Fallas en pavimnto articulado.)
