**UNIVERSIDAD TÉCNICA DE AMBATO**

**Tema: Rehabilitación del edificio de la Casa Municipal de las Artes de  
Latacunga para actividades museográficas, educativas y comunitarias**

**Modalidad: Proyecto Integrador**

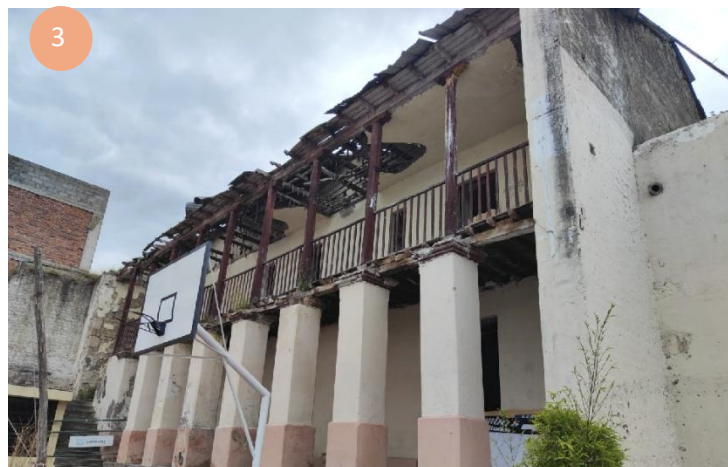
***Imagen 5. Pabellón de hombres deteriorada***  
*Autoría propia (2026).*

El pabellón de hombres es el sector más comprometido. La cubierta está deteriorada, con la estructura de madera expuesta y varios tramos colapsados. El piso de la planta alta tiene huecos que lo hacen intransitable. El volumen se mantiene en pie, pero entrar ahí ya es un riesgo, el edificio no cumple con condiciones mínimas de seguridad.

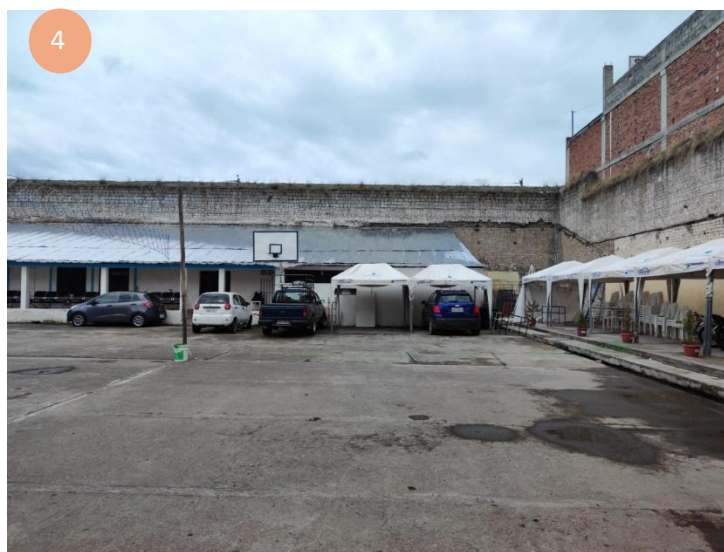
***Imagen 6. Vista interior del patio central del inmueble.***  
*Autoría propia (2026).*

El patio central es amplio y despejado, delimitado por muros de gran altura que dejan ver las huellas de intervenciones anteriores: tramos derrocados, rellenos con distintos materiales y aparejos que no corresponden a la construcción original. Esas cicatrices en los muros registran los cambios que fue sufriendo el edificio a lo largo del tiempo.

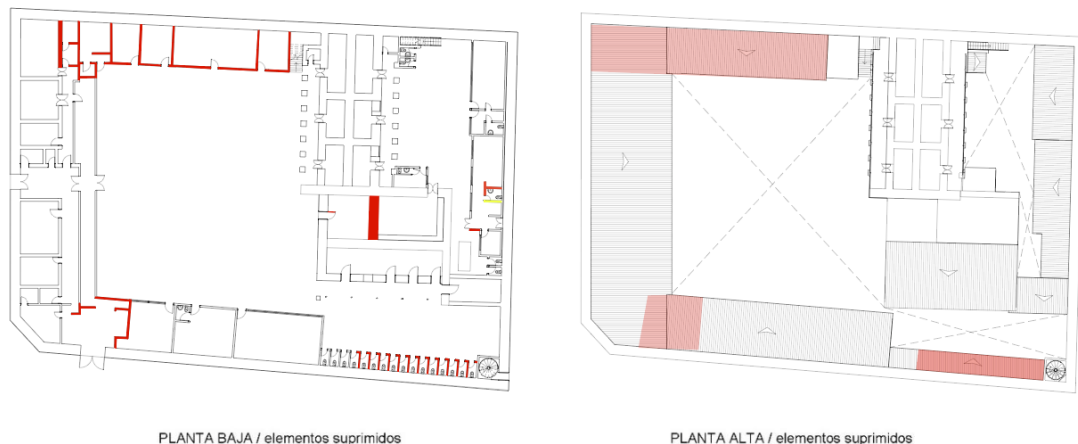
**Figura 19.** Elementos sustituidos, planta alta y baja de la antigua cárcel de Latacunga.

El plano muestra lo que se retiró antes de intervenir. En planta baja fueron principalmente muros y tabiques del bloque norte, con algunos puntos del sector sur. En planta alta la situación era más grave, se suprimió las cubiertas porque varios bloques ya habían perdido su estructura. Y sus cubiertas estaban en mal estado No había forma de mantenerlos.

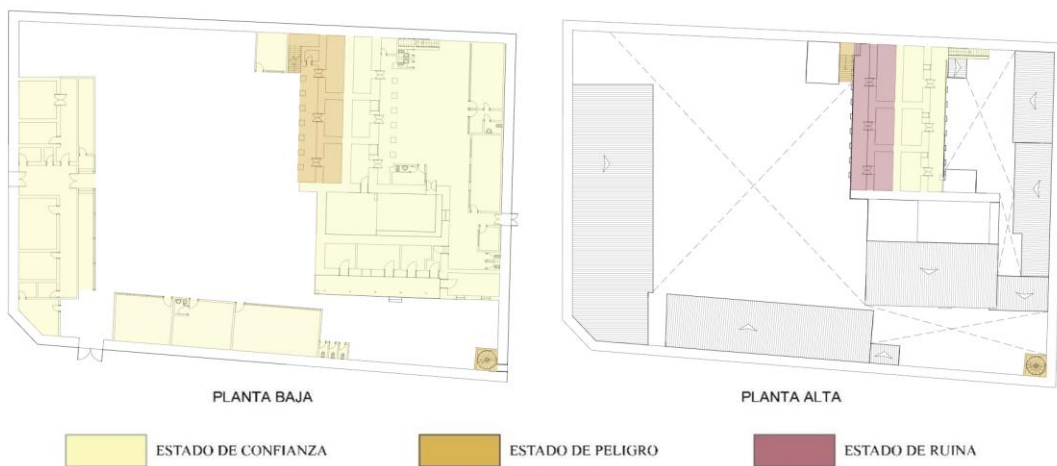
**Figura 21.** Estado general de la antigua cárcel de Latacunga.  
*Elaboración propia (2026).*

Gran parte del edificio está en buen estado sin embargo hay algunas zonas que necesitan atención antes de que su deterioro avance. El estado de peligro se concentra en la zona central del bloque norte, además que en la planta alta del pabellón de hombres está en estado de ruina. Es la intervención más urgente.

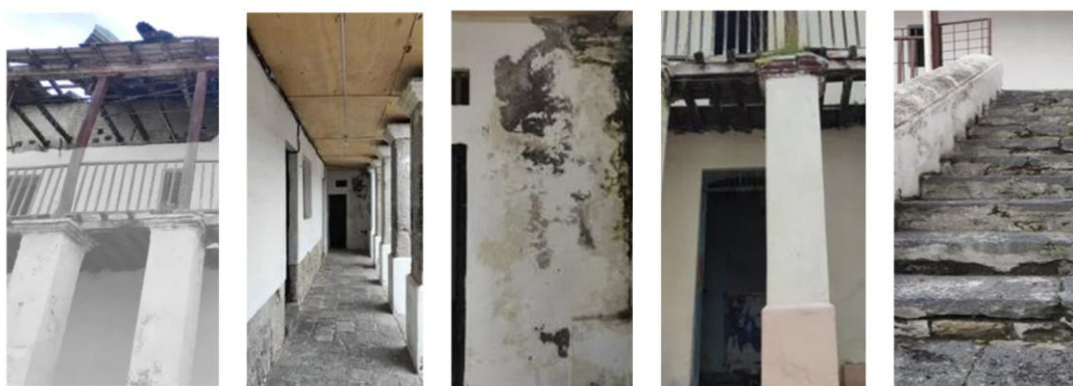
**Imagen 10.** *Imágenes de afectaciones en el bloque 1.*  
*Elaboración propia (2026).*

De acuerdo con lo registrado en las fichas de patologías FP1, FP2, FP4, FP5, FP9, FP11 y FP13 correspondientes al Bloque 1, este sector presenta un estado de deterioro severo, concentrado principalmente en la cubierta, el entrepiso y los muros. Las lesiones más críticas incluyen el colapso parcial del cielo falso y de la estructura de techumbre, con pérdida del material de cubrimiento en varios tramos y madera

| <b>F.P.9</b> | Entrepiso / Piso de madera | Hundimiento, deformación y pérdida de material, colapso parcial del entablado | Pudrición progresiva por humedad de cubierta deteriorada, pérdida de capacidad portante | Grave |

| <b>F.P.13</b> | Escalera / Piso de piedra | Vegetación (musgo y líquenes) y erosión superficial del material pétreo en peldaños | Exposición permanente a humedad, ácidos orgánicos de colonización biológica aceleran erosión | Moderado |

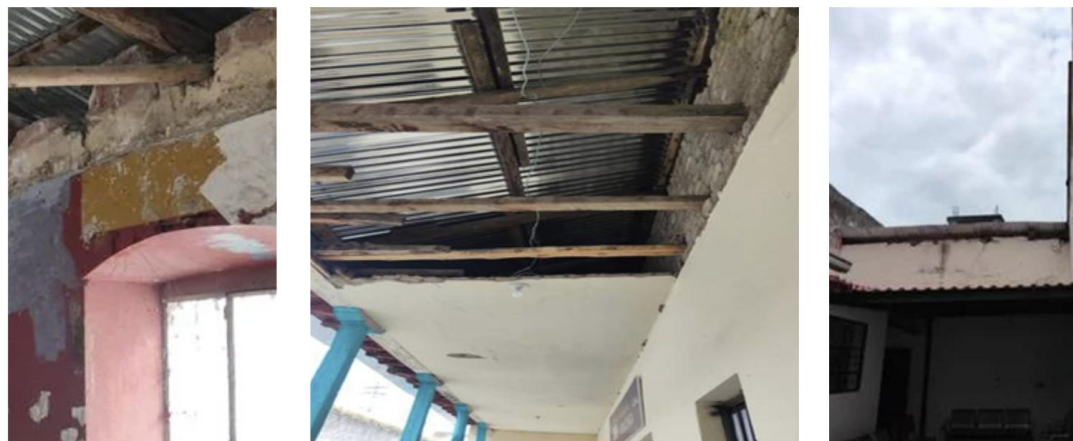
***Imagen 12.** Imágenes de afectaciones en el bloque 3.  
Elaboración propia (2026).*

A sí mismo, en las fichas FP8, FP10 y FP14 señalan que en el Bloque 3 concentra sus problemas entre el muro y la cubierta. Evidencian grietas en la parte superior de los muros, dando así un desprendimiento de revoque en capas, a su vez ese encuentro está desvinculado, y deja infiltrar el agua lluvia generando humedad y ciclos de secado que van agravando el daño.

| <b>F.P.8</b> | Muro / Unión muro-cubierta | Grietas y desprendimiento de revoque en zona de encuentro muro-cubierta | Desvinculación cubierta-muro, ciclos de humedad-secado por ingreso de agua | Severo |
| <b>F.P.10</b> | Cielo / Entablado de corredor | Cielo incompleto con pérdida parcial del entablado, estructura de madera y zinc expuestos | Deterioro por exposición a intemperie, ingreso de agua por vanos sin entablar | Severo |

| <b>F.P.14</b> | Muro exterior zona superior | Fisuras y grietas en zona próxima a cubierta con desprendimiento de revoque | Falta de sello en encuentro cubierta-muro infiltración continua genera ciclos expansión-contracción | Moderado |
