**UNIVERSIDAD TÉCNICA DE AMBATO**  
**FACULTAD DE INGENIERÍA CIVIL Y MECÁNICA**  
**CARRERA DE INGENIERÍA CIVIL**

“Evaluación de la red vial en el área urbana de la parroquia Izamba de la Nueva Historia de Ambato, comprendida en la zona 26”.

Trabajo de titulación modalidad trabajo experimental, presentado previo a la obtención del título de Ingeniero Civil.

Junio 2025

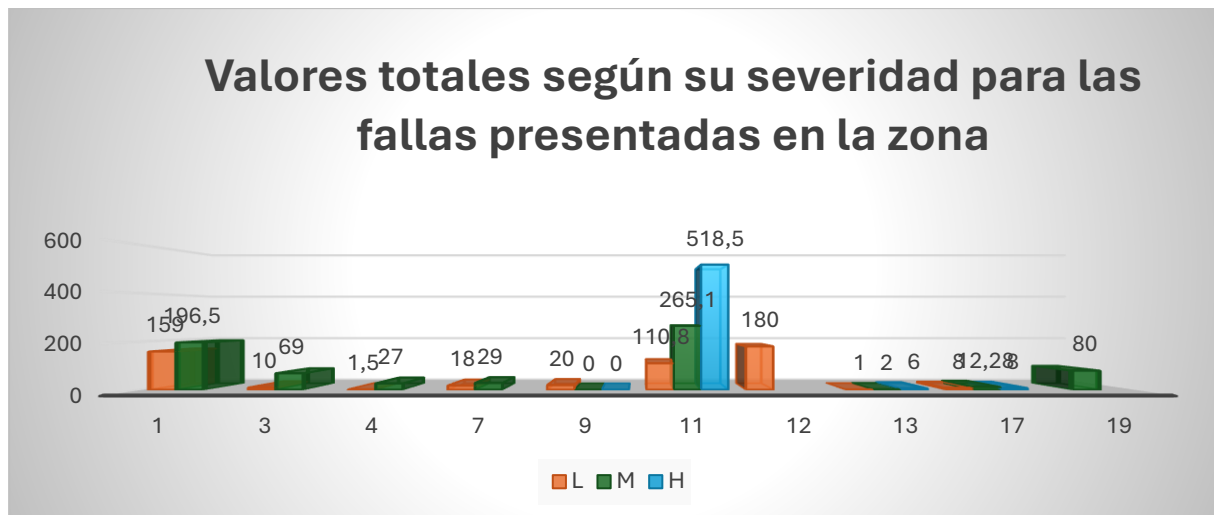
Fig. 16 Valores totales según las fallas presentadas en la zona

En la Fig. 16, se puedo evidenciar los valores totales correspondiste a las diferentes fallas presentadas en las vías con su respetiva severidad y su valor, con lo cual se pudo evidenciar que la falla que mayor influencia tiene es Parcheo y acometidas de servicio con un valor de 518.5 m2 correspondiste al valor de severidad alto (H)
