**UNIVERSIDAD TÉCNICA DE AMBATO**

**MAESTRÍA EN VÍAS TERRESTRES**

**Tema:** “Modelo de Evaluación y Mantenimiento para la Rehabilitación de la Capa de Rodadura de la Vía Pelileo - Baños”

Trabajo de Investigación

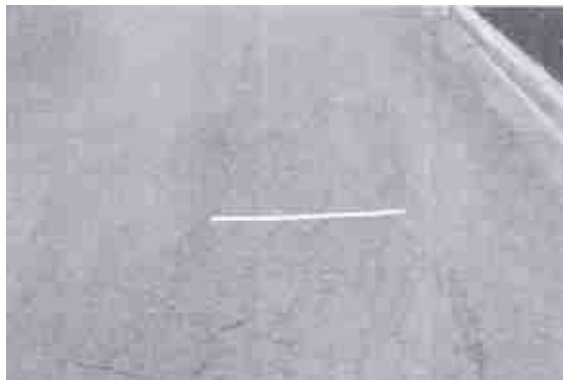
**FOTO No. 2.2.- Falla Piel de Cocodrilo – Severidad Media**

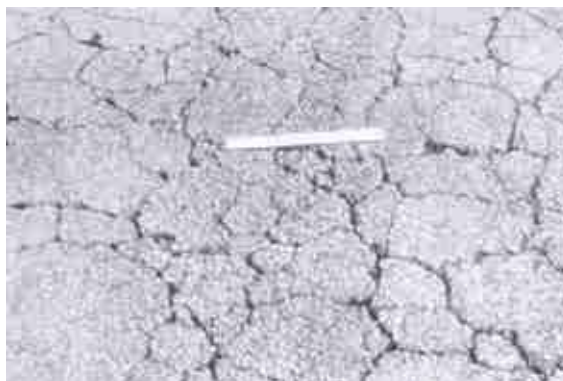
**FOTO No. 2.3.- Falla Piel de Cocodrilo – Severidad Alta**

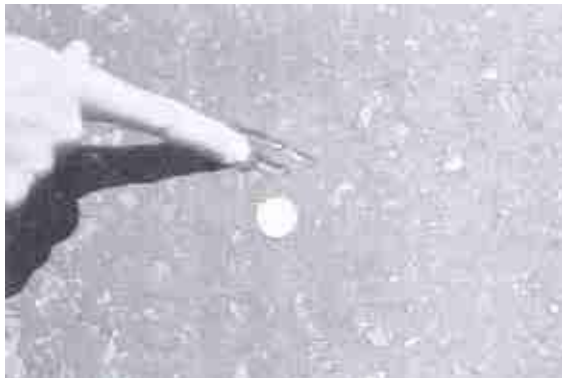
**FOTO No. 2.5.- Falla Exudación – Severidad Media**

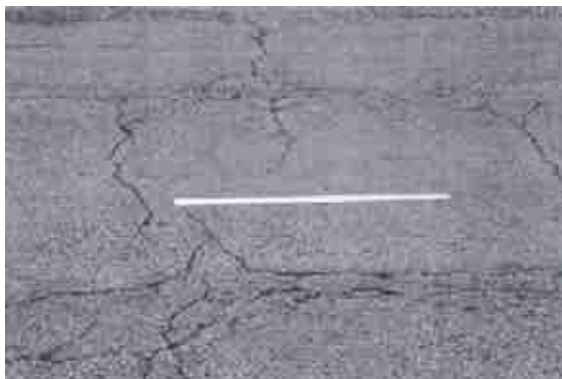
**FOTO No. 2.9.- Fisuramiento en Bloque – Severidad Alta**

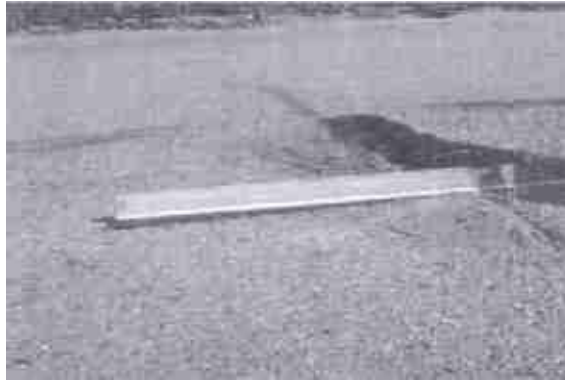
**FOTO No. 2.10.- Falla Desnivel Localizado – Severidad Baja**

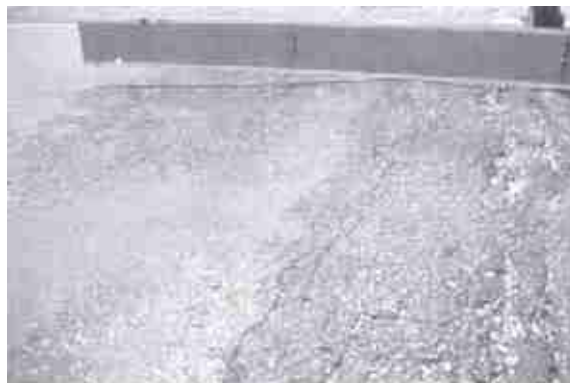
**FOTO No. 2.12.- Falla Desnivel Localizado – Severidad Alta**

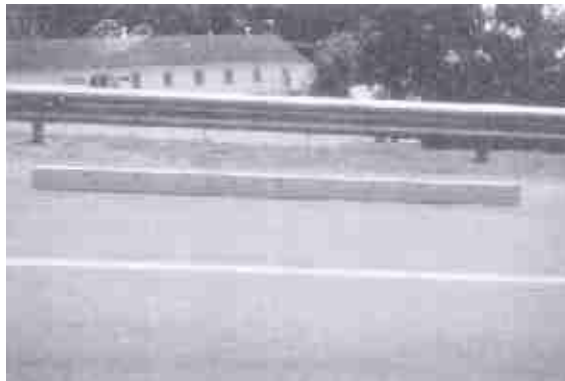
**FOTO No. 2.13.- Falla Corrugación – Severidad Baja**

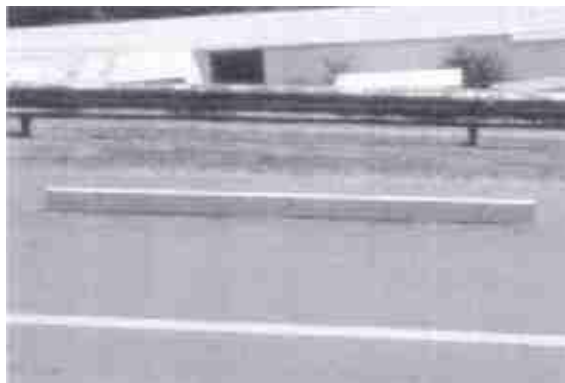
**FOTO No. 2.14.- Falla Corrugación – Severidad Media**

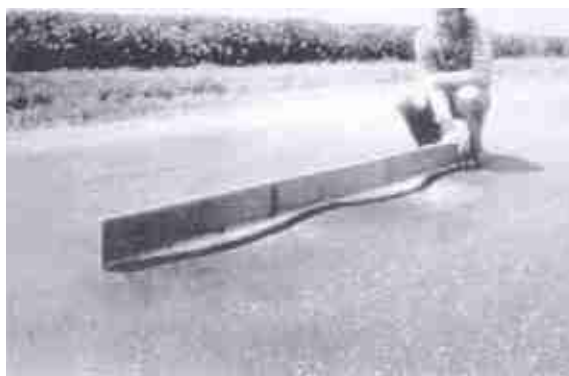
**FOTO No. 2.15.- Falla Corrugación – Severidad Alta**

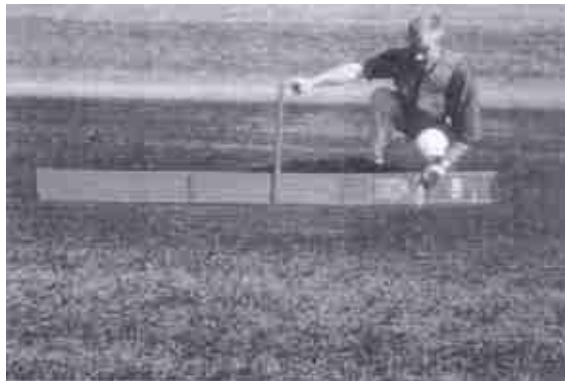
**FOTO No. 2.16.- Falla Depresión – Severidad Baja**

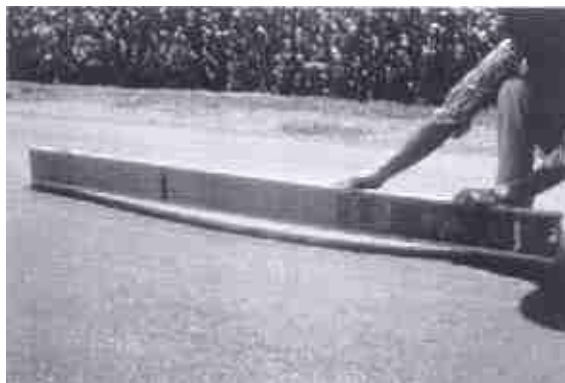
**FOTO No. 2.17.- Falla Depresión – Severidad Media**

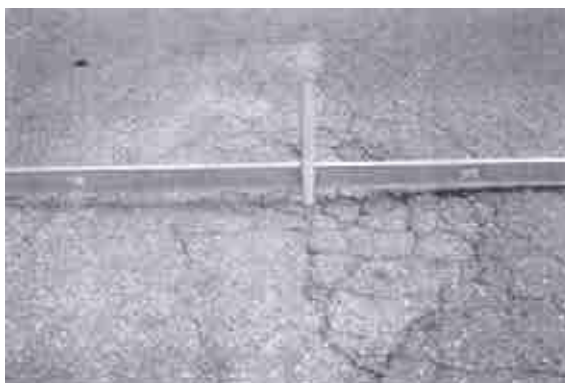
**FOTO No. 2.18.- Falla Depresión – Severidad Alta**

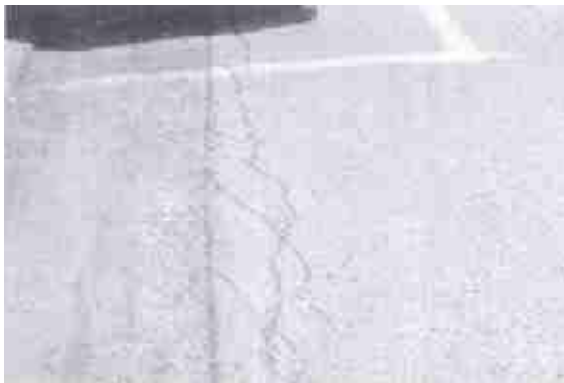
**FOTO No. 2.20.- Falla Fisuramiento en Borde – Severidad Media**

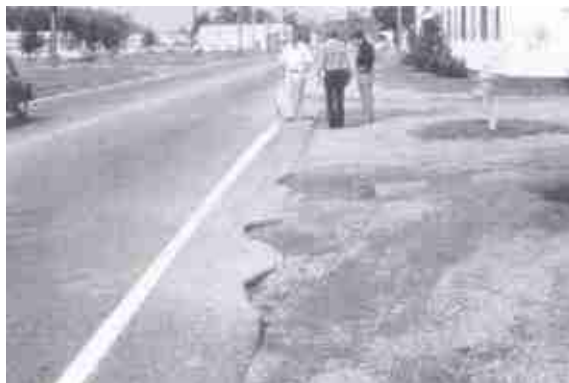
**FOTO No. 2.21.- Falla Fisuramiento en Borde – Severidad Alta**

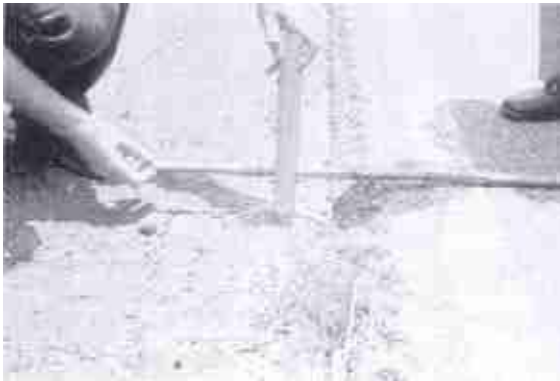
**FOTO No. 2.26.- Falla Desnivel Carril/Espaldón – Severidad Media**

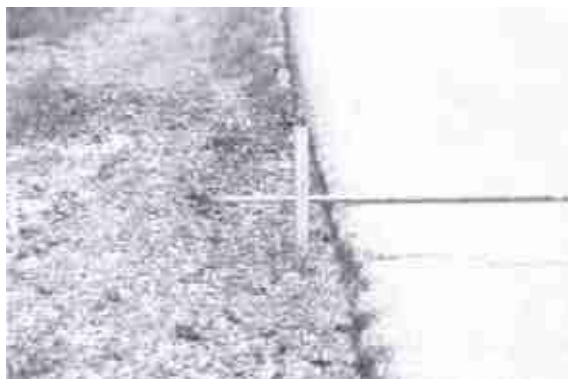
**FOTO No. 2.27.- Falla Desnivel Carril/Espaldón – Severidad Alta**

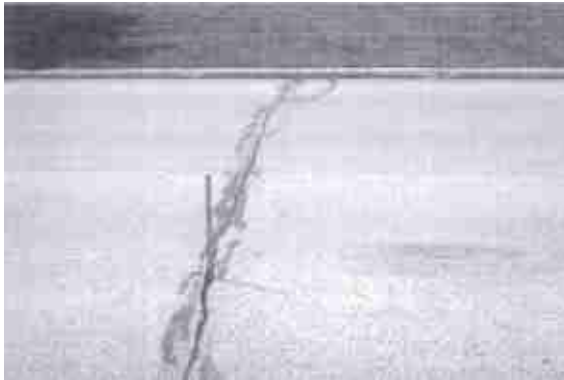
**FOTO No. 2.29.- Falla Fisuramiento Longitudinal y/o Transversal –  
Severidad Media**

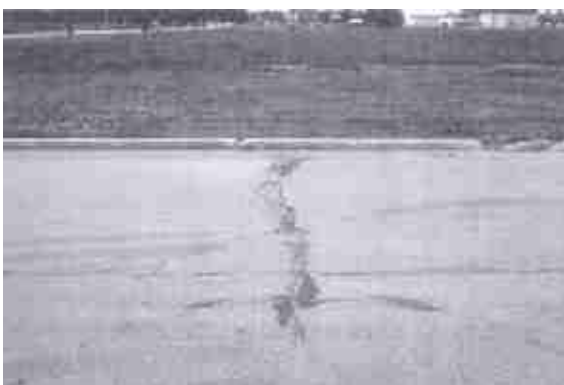
**FOTO No. 2.30.- Falla Fisuramiento Longitudinal y/o Transversal –  
Severidad Alta**

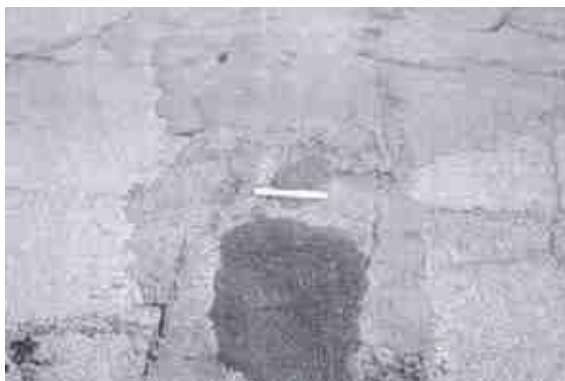
**FOTO No. 2.33.- Falla Parche – Severidad Alta**

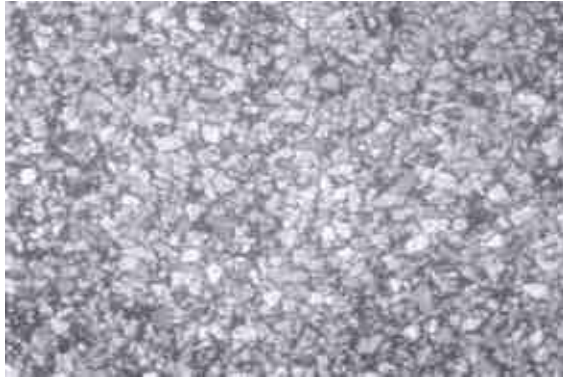
**FOTO No. 2.34.- Falla Agregado Pulido**

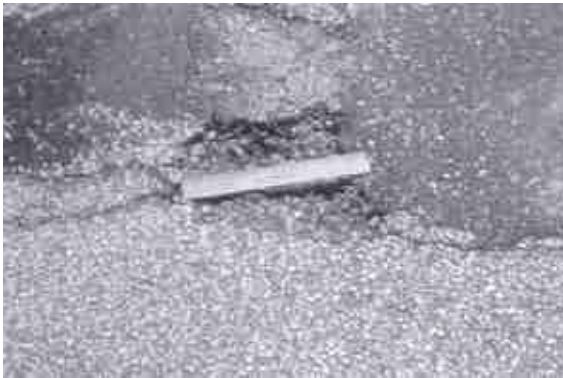
**FOTO No. 2.35.- Falla Bache – Severidad Baja**

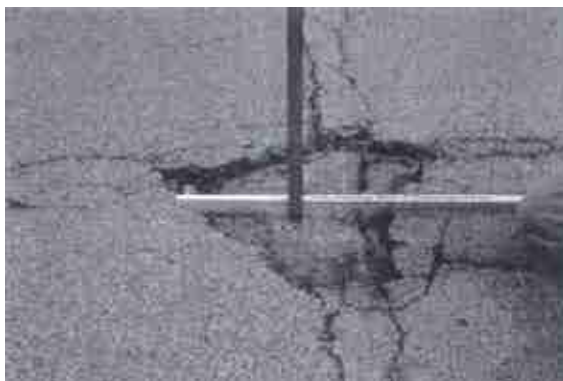
**FOTO No. 2.36.- Falla Bache – Severidad Media**

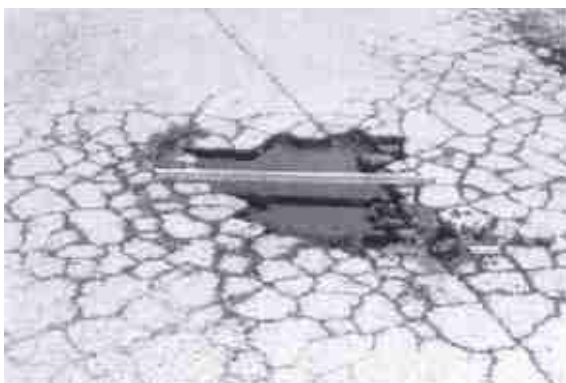
**FOTO No. 2.37.- Falla Bache – Severidad Alta**

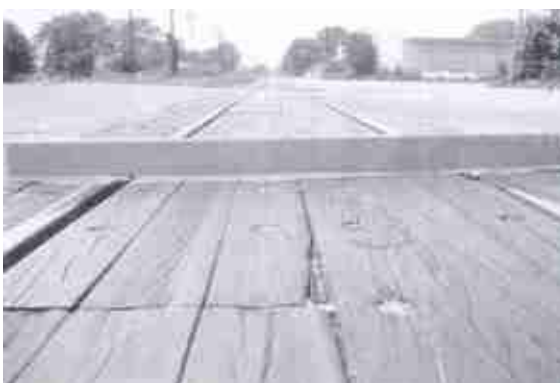
**FOTO No. 2.38.- Falla Cruce de Ferrocarril – Severidad Baja**

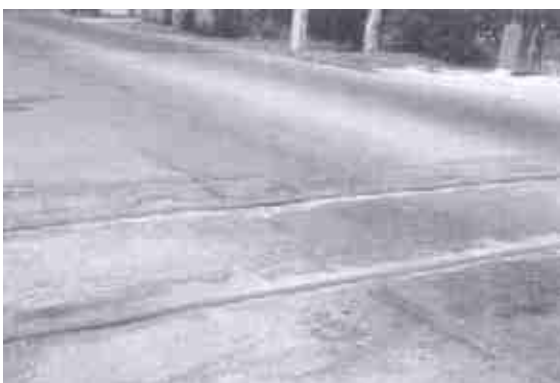
**FOTO No. 2.39.- Falla Cruce de Ferrocarril – Severidad Media**

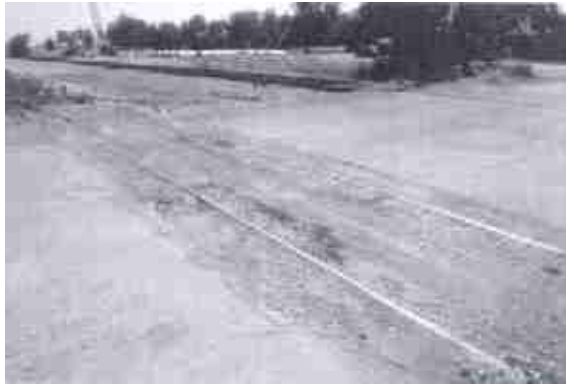
**FOTO No. 2.40.- Falla Cruce de Ferrocarril – Severidad Alta**

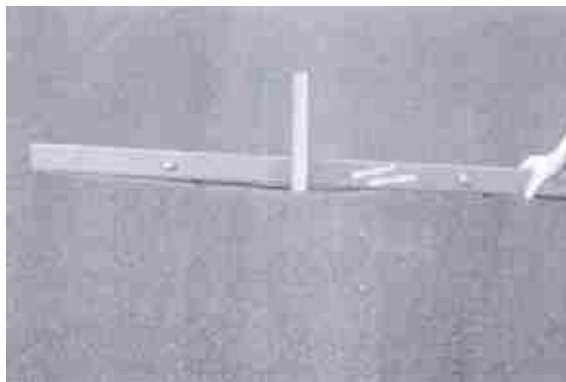
**FOTO No. 2.41.- Falla Surco de Huella – Severidad Baja**

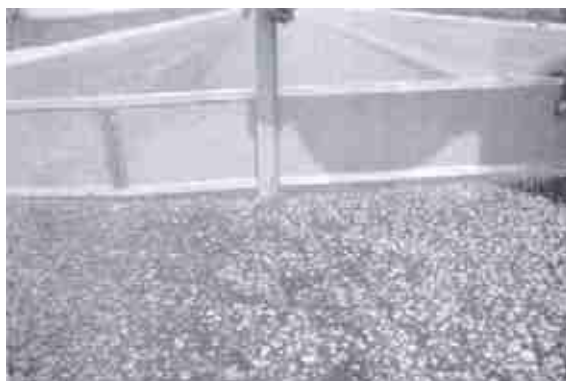
**FOTO No. 2.42.- Falla Surco de Huella – Severidad Media**

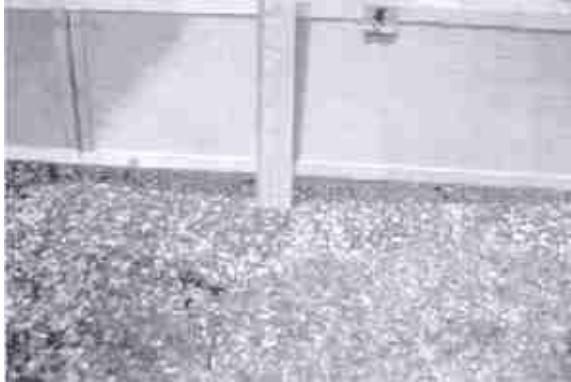
**FOTO No. 2.43.- Falla Surco de Huella – Severidad Alta**

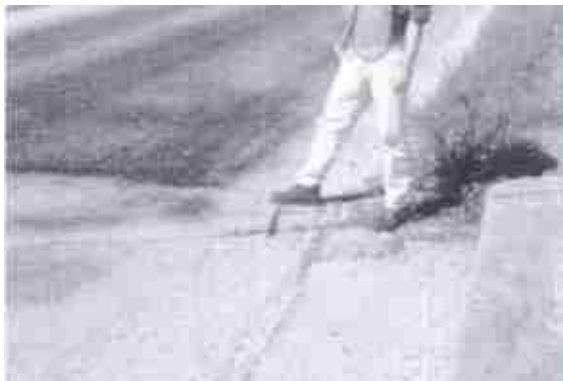
**FOTO No. 2.44.- Falla Desplazamiento – Severidad Baja**

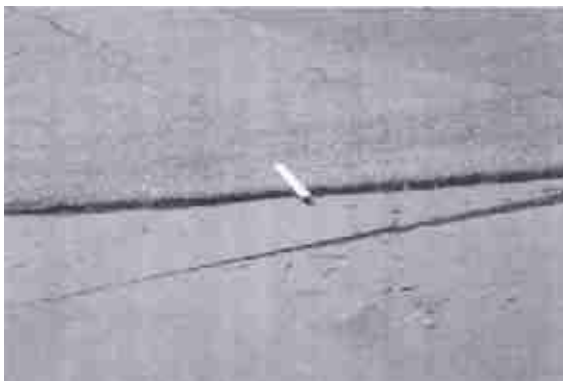
**FOTO No. 2.45.- Falla Desplazamiento – Severidad Media**

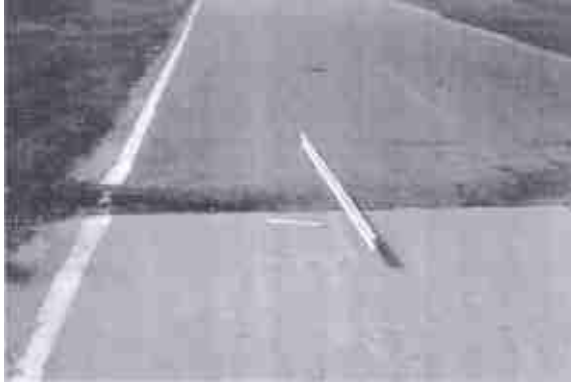
**FOTO No. 2.46.- Falla Desplazamiento – Severidad Alta**

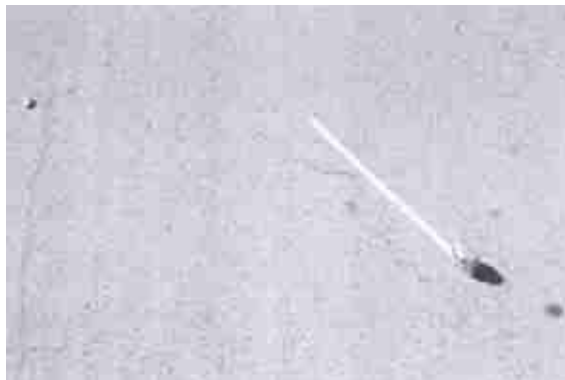
**FOTO No. 2.47.- Falla Fisuramiento de Resbalamiento – Severidad Baja**

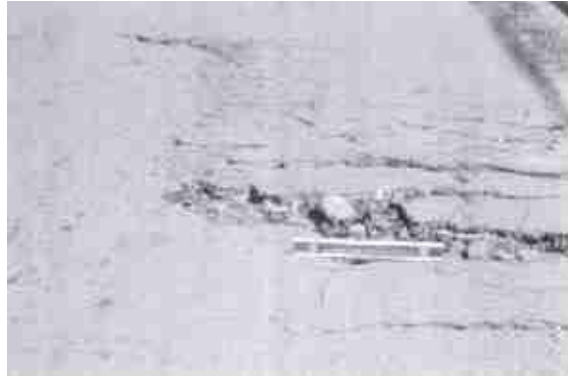
**FOTO No. 2.49.- Falla Fisuramiento de Resbalamiento – Severidad Alta**

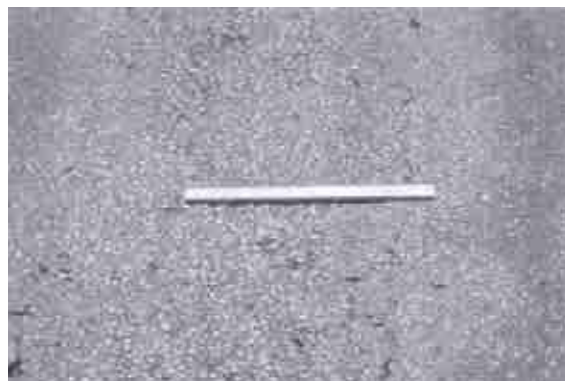
**FOTO No. 2.51.- Falla Intemperismo – Severidad Baja**

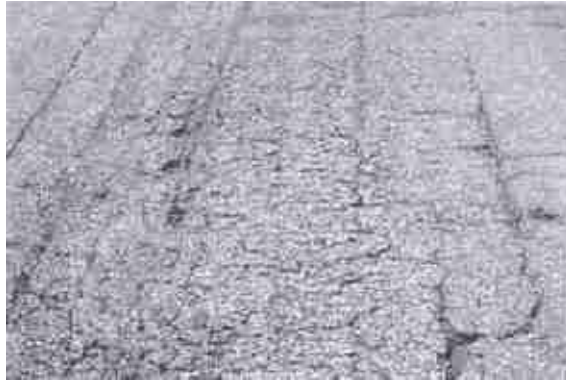
**FOTO No. 2.52.- Falla Intemperismo – Severidad Media**

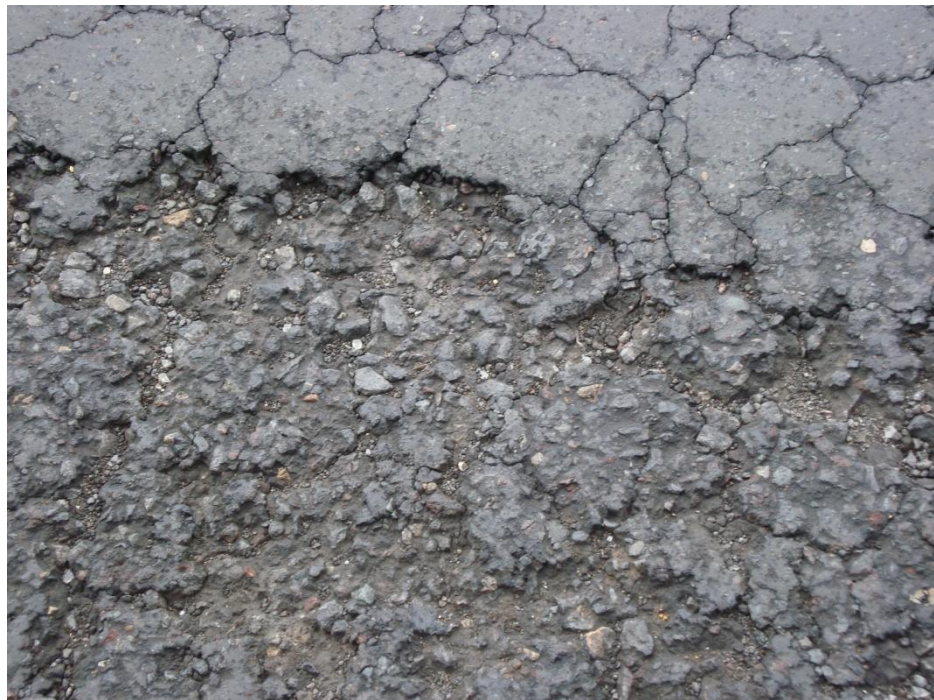
Desprendimiento- Piel de Cocodrilo

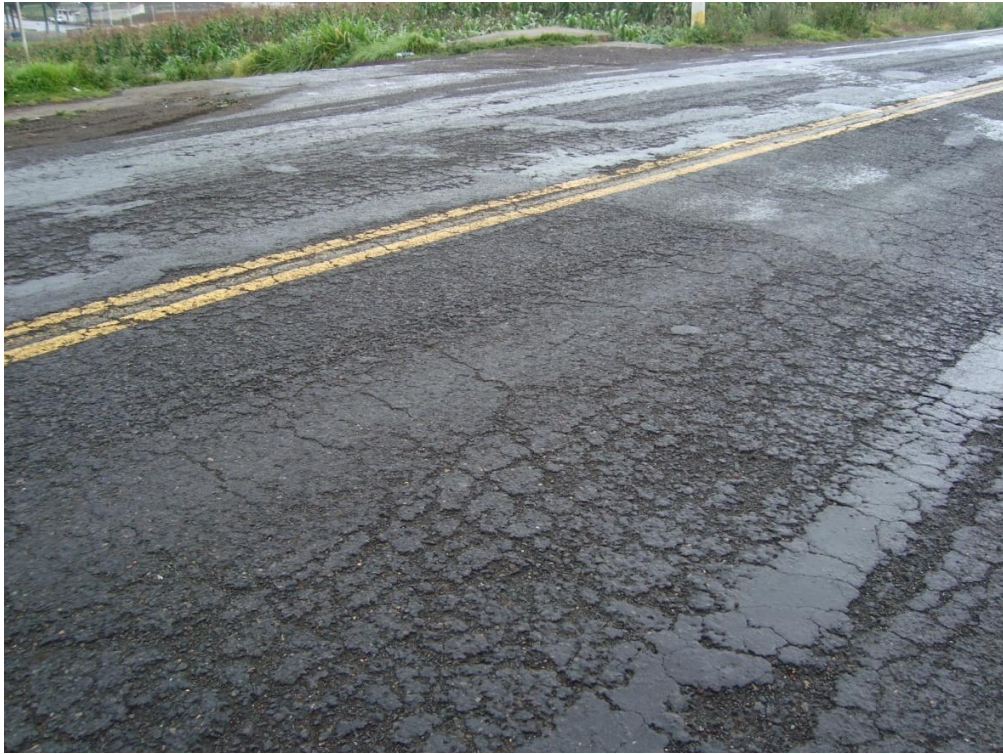
### Grietas Longitudinales.-

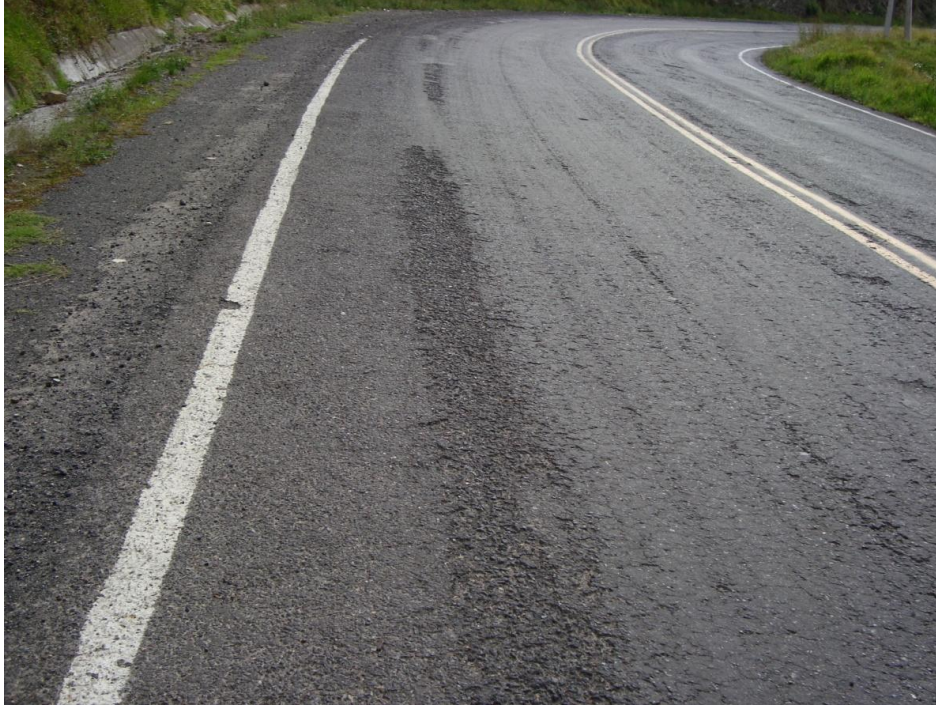
Desprendimiento

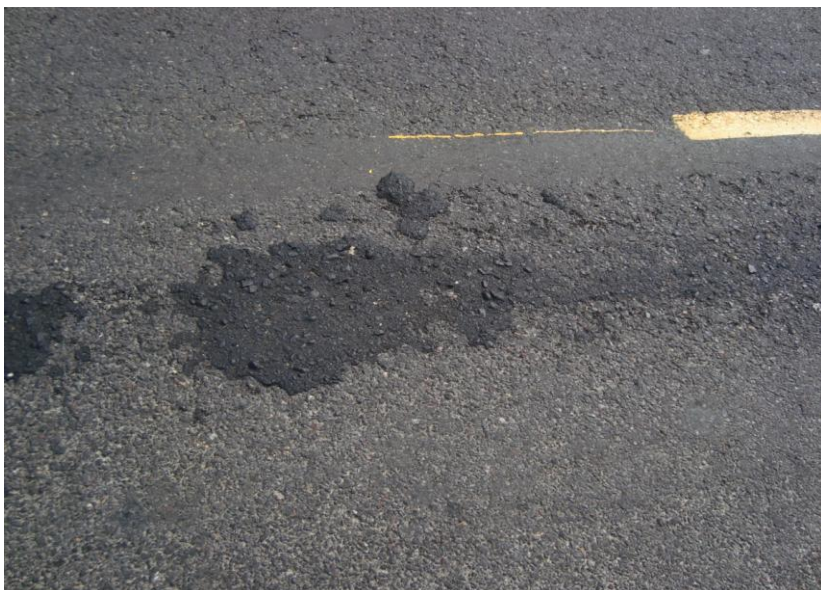
Desprendimiento- Piel de Cocodrilo
