UNIVERSIDAD TÉCNICA DE AMBATO
FACULTAD DE INGENIERÍA CIVIL Y MECÁNICA
CARRERA DE INGENIERÍA CIVIL

**PROYECTO TÉCNICO PREVIO A LA OBTENCIÓN DEL TÍTULO DE
INGENIERA CIVIL**

**“ELABORACIÓN DE UN PROCESO DE CONSERVACIÓN DE LA
ESTRUCTURA DEL PAVIMENTO DE LA VÍA CAMINO REAL (NORTE) EN
EL TRAMO KM 7+600 HASTA KM 11+400 DEL CANTÓN AMBATO,
PROVINCIA DE TUNGURAHUA”**

Enero – 2023

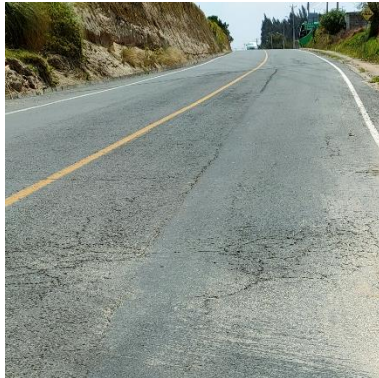
FOTOGRAFÍA 1: Piel de cocodrilo – Abscisa 8+100.

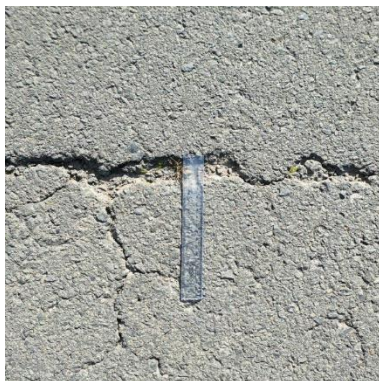
FOTOGRAFÍA 3: Grieta longitudinal – Abscisa 8+020

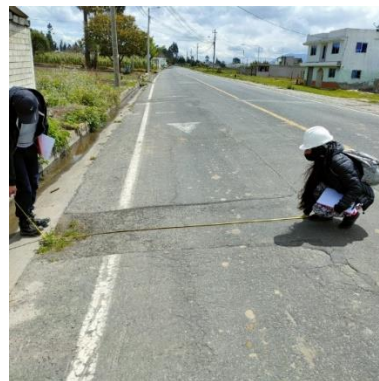
FOTOGRAFÍA 4: Parchado de la vía – Abscisa 10+450

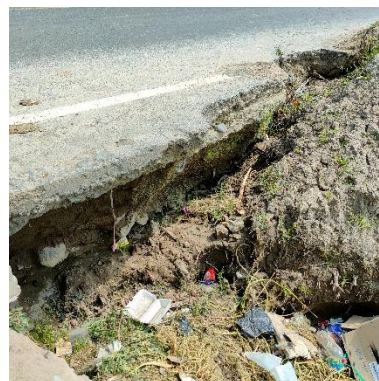
FOTOGRAFÍA 6: Agrietamiento de borde – Abscisa 8+500
