**UNIVERSIDAD TÉCNICA DE AMBATO  
FACULTAD DE INGENIERÍA CIVIL Y MECÁNICA  
CARRERA DE INGENIERÍA CIVIL**

**TRABAJO EXPERIMENTAL**

**“EVALUACIÓN DE LAS VÍAS URBANAS EN EL CANTÓN AMBATO DEL SECTOR COMPRENDIDO ENTRE LA CALLE ORIENTE, AZUAY, AVENIDA BOLIVARIANA, CALLE ARCHIDONA, URDANETA, 13 DE ABRIL, AVENIDA ATAHUALPA, AVENIDA VÍCTOR HUGO, AVENIDA LOS CHASQUIS”**

**Marzo - 2023**

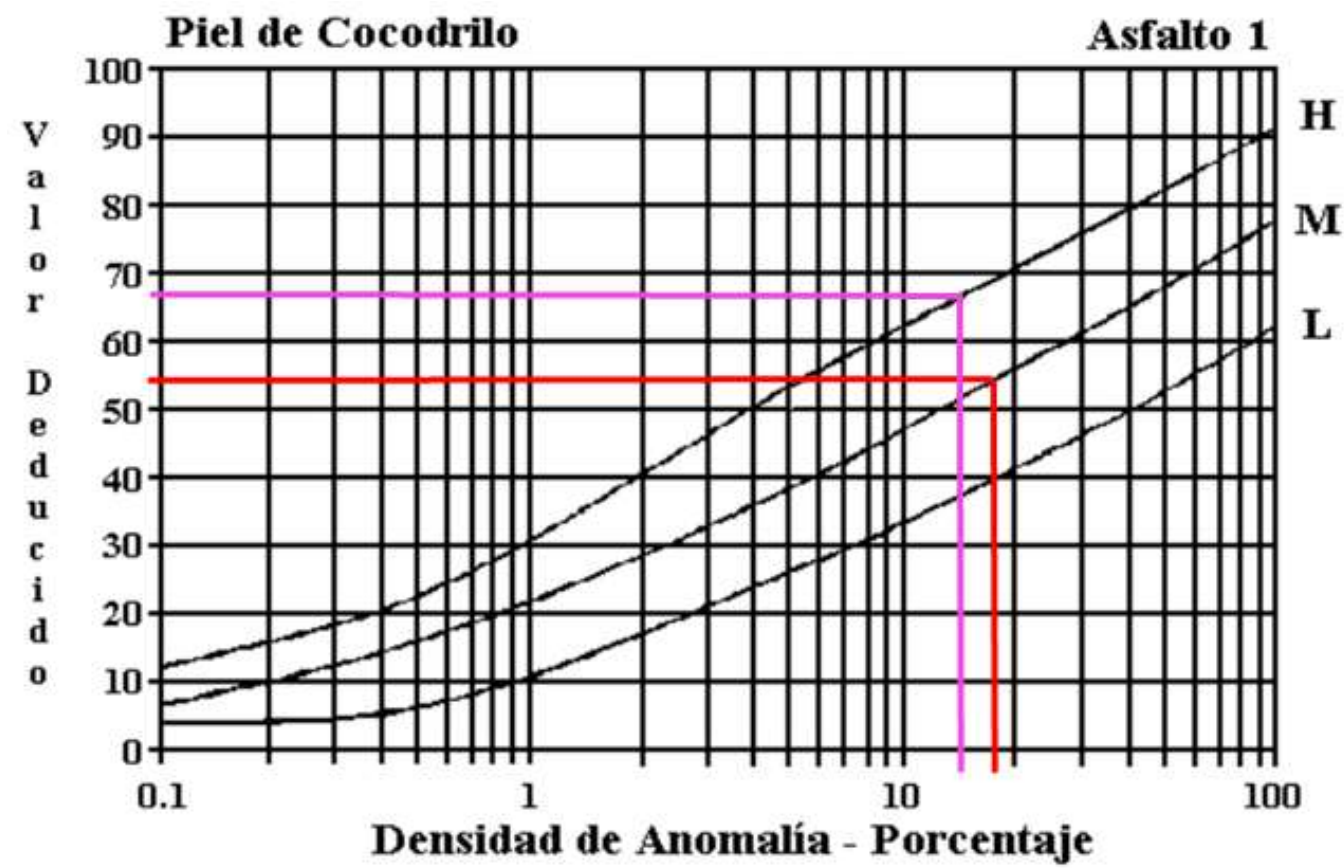
CÁLCULO DEL PCI												
Tipo de daño		Severidad		Total		Densidad (%)		Valor Deducido		Número de valores deducidos >2(q)		
A		M		37.55		17.69%		54		Valor deducido más alto = 68		
A		A		35.10		16.53%		68				
L		M		37.08		17.47%		7				
										Número máximo de VD (m) = 3.94		
<b>Valor Deducido Total (VDT)</b>								129				
NRO	VALORES DEDUCIDOS							VDT	q	VCD		
1	68	54	6.58					128.58	3	78		
2	68	54	2					124	2	84		
3	68	2	2					72	1	72		
									<b>MÁX (VCD)</b>		84	
<b>ÍNDICE DE CONDICIÓN DE PAVIMENTO (PCI)</b>									$PCI = 100 - Máx.(VCD)$		16	
<b>CONDICIÓN DEL PAVIMENTO</b>									<b>MUYPOBRE</b>

Figura B-20. Piel de Cocodrilo.

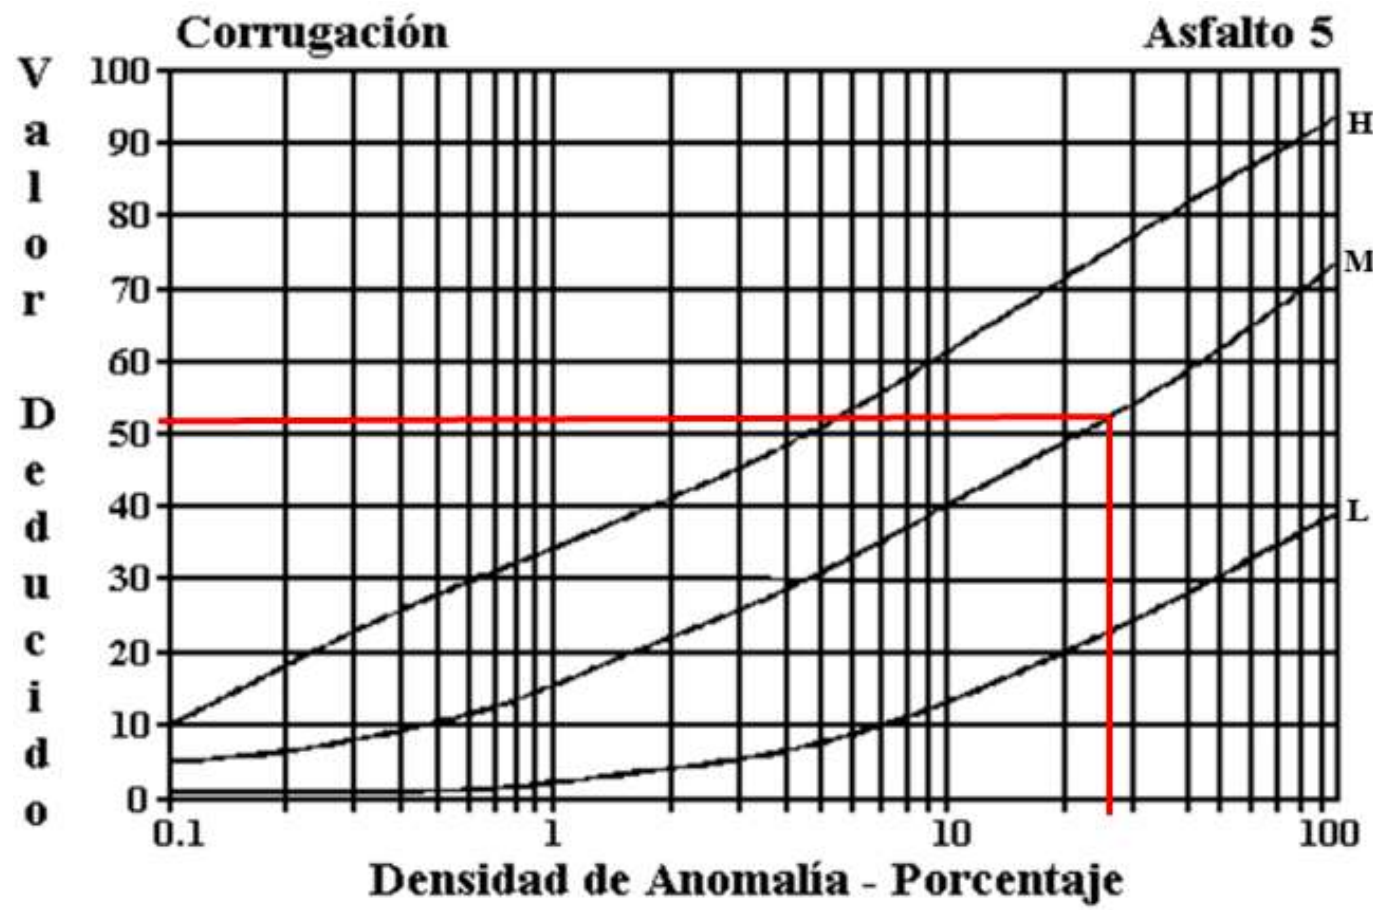
CÁLCULO DEL PCI												
Tipo de daño		Severidad		Total		Densidad (%)		Valor Deducido		Número de valores deducidos >2 (q)		
E		M		58.33		27.48%		52		Valor deducido más alto = 52		
J		B		1.10		0.52%		3				
										Número máximo de VD (m) = 5.41		
Valor Deducido Total (VDT)								55				
NRO	VALORES DEDUCIDOS								VDT	q	VCD	
1	52	1.23						53.23	2	46		
2	52	2						54	1	54		
										MÁX (VCD)		54
ÍNDICE DE CONDICIÓN DE PAVIMENTO (PCI)									$PCI = 100 - Máx. (VCD)$		46	
CONDICIÓN DEL PAVIMENTO									REGULAR

Figura B-25. Corrugación.

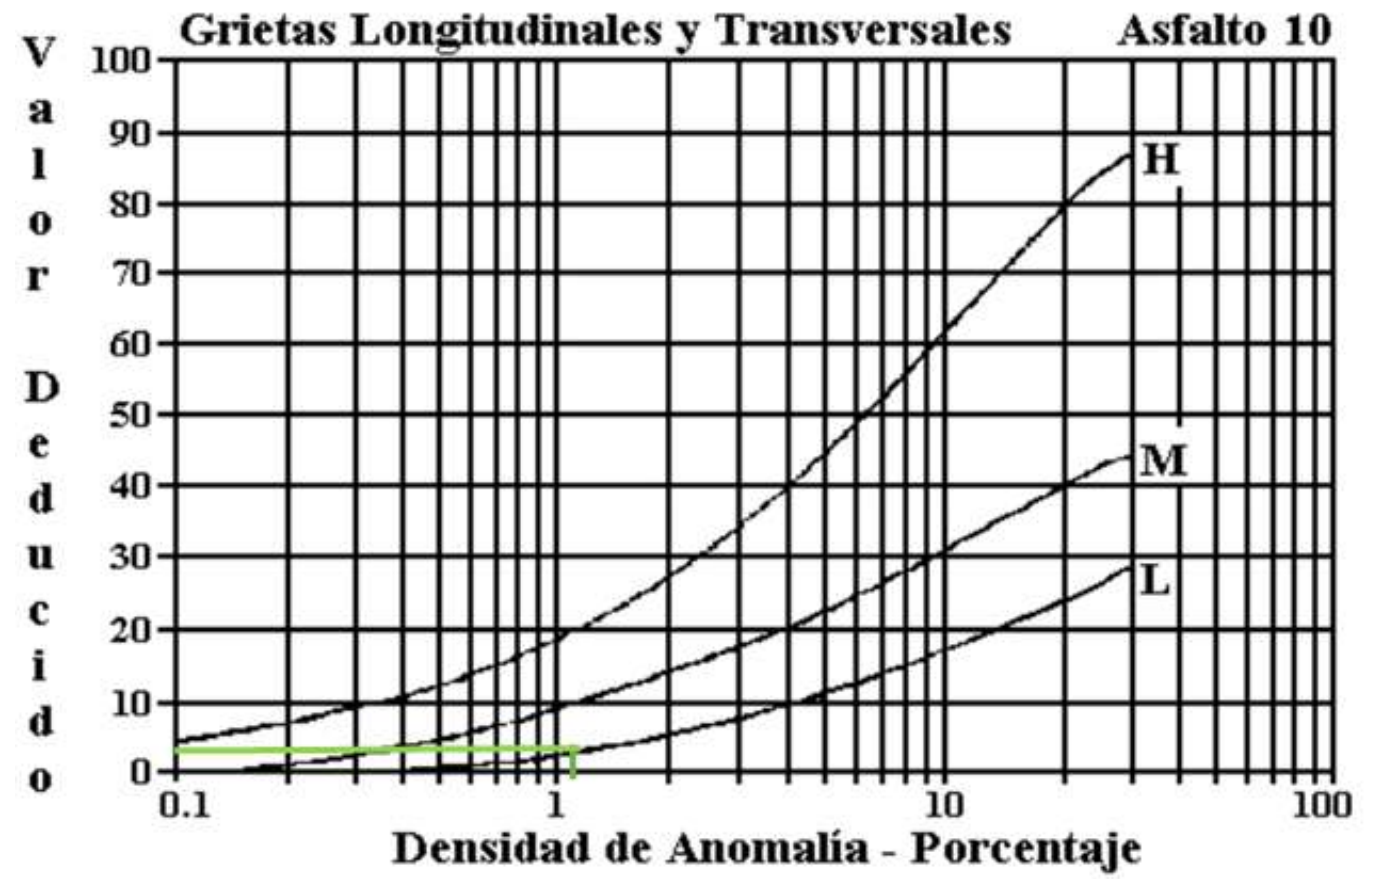
Figura B-33. Agrietamiento Longitudinal y Transversal.

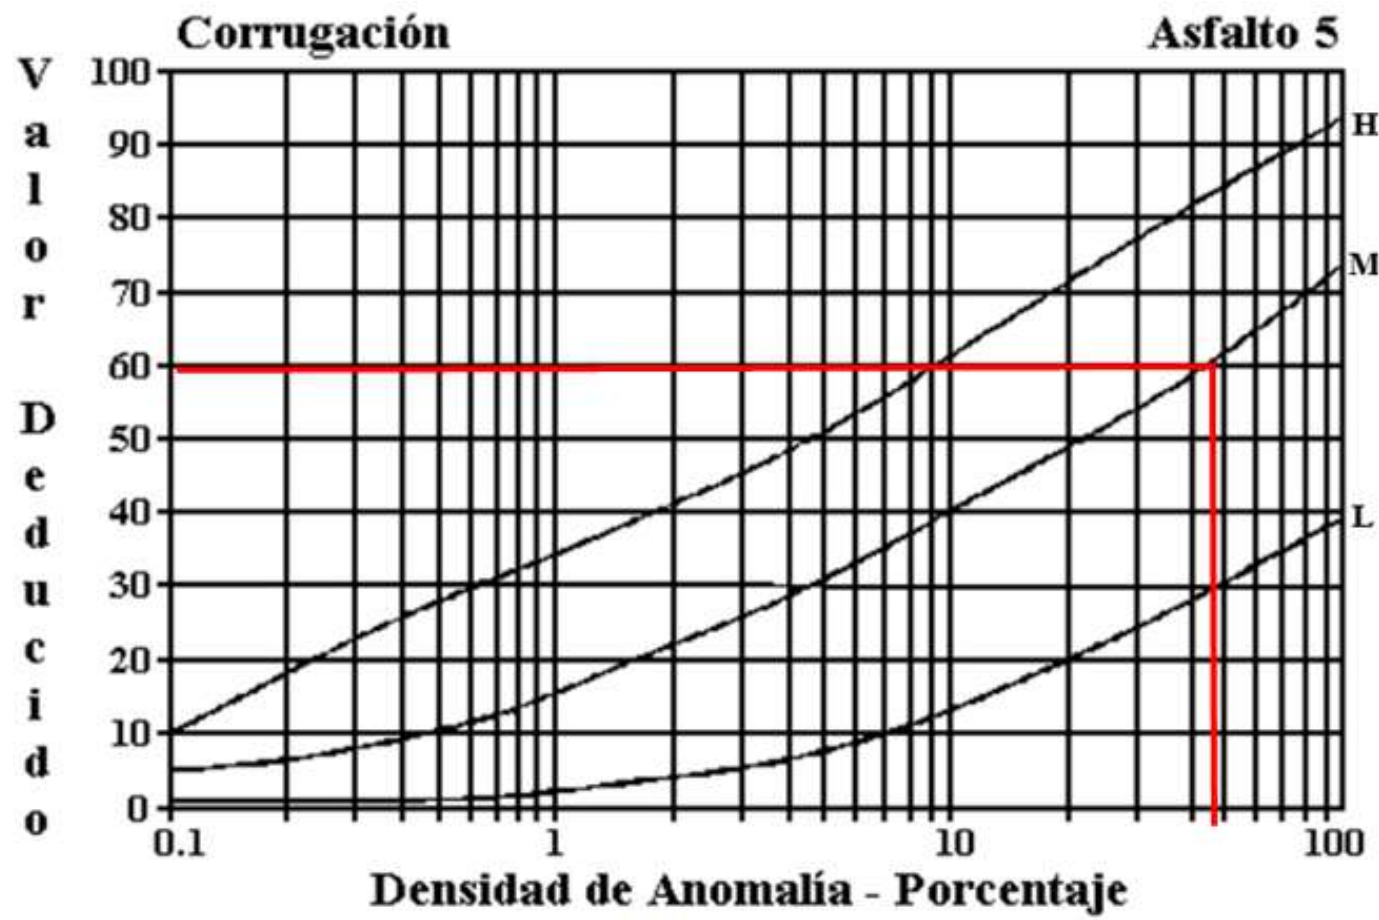
CÁLCULO DEL PCI												
Tipo de daño		Severidad		Total		Densidad (%)		Valor Deducido		Número de valores deducidos >2(q)		
E		M		66.18		31.17%		60		Valor deducido más alto = 60		
K		M		8.55		4.03%		20				
K		A		11.68		5.50%		38				
										Número máximo de VD (m) = 4.67		
<b>Valor Deducido Total (VDT)</b>								118				
NRO	VALORES DEDUCIDOS							VDT	q	VCD		
1	60	38	13.4					111.4	3	78		
2	60	38	2					100	2	70		
3	60	2	2					64	1			
									<b>MÁX (VCD)</b>		78	
<b>ÍNDICE DE CONDICIÓN DE PAVIMENTO (PCI)</b>									$PCI = 100 - Máx. (VCD)$		22	
<b>CONDICIÓN DEL PAVIMENTO</b>									<b>MUY POBRE</b>

Figura B-25. Corrugación.

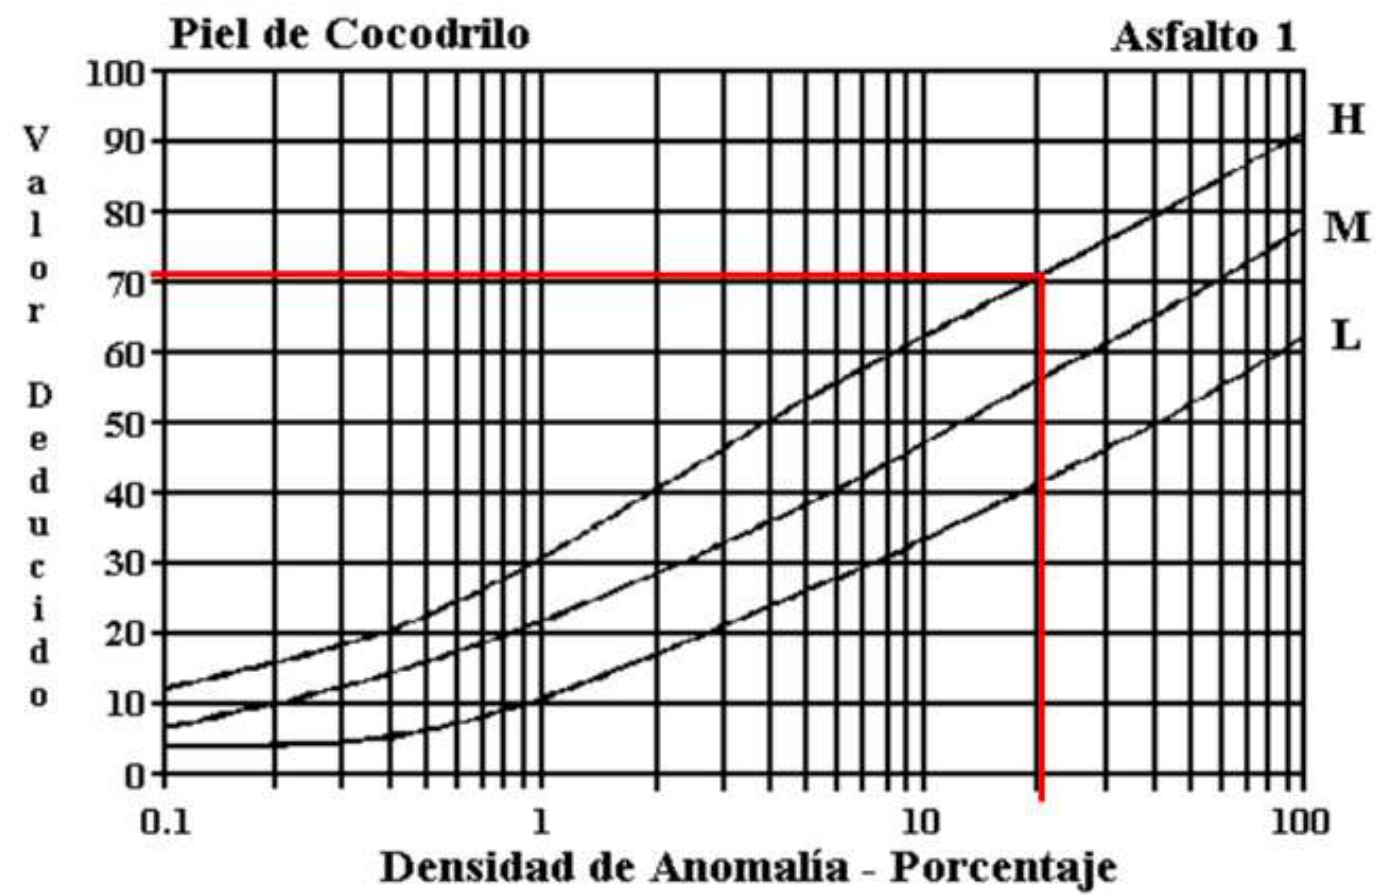
CÁLCULO DEL PCI											
Tipo de daño	Severidad		Total	Densidad (%)	Valor Deducido	Número de valores deducidos >2 (q)					
A	A		47.33	22.29%	71	Valor deducido más alto = 71					
E	M		69.00	32.50%	54						
						Número máximo de VD (m) = 3.66					
<b>Valor Deducido Total (VDT)</b>					125						
NRO	VALORES DEDUCIDOS								VDT	q	VCD
1	71	35.64							106.64	2	74
2	71	2							73	1	73
										<b>MÁX (VCD)</b>	74
<b>ÍNDICE DE CONDICIÓN DE PAVIMENTO (PCI)</b>									$PCI = 100 - Máx. (VCD)$		26
<b>CONDICIÓN DEL PAVIMENTO</b>									<b>POBRE</b>

Figura B-20. Piel de Cocodrilo.

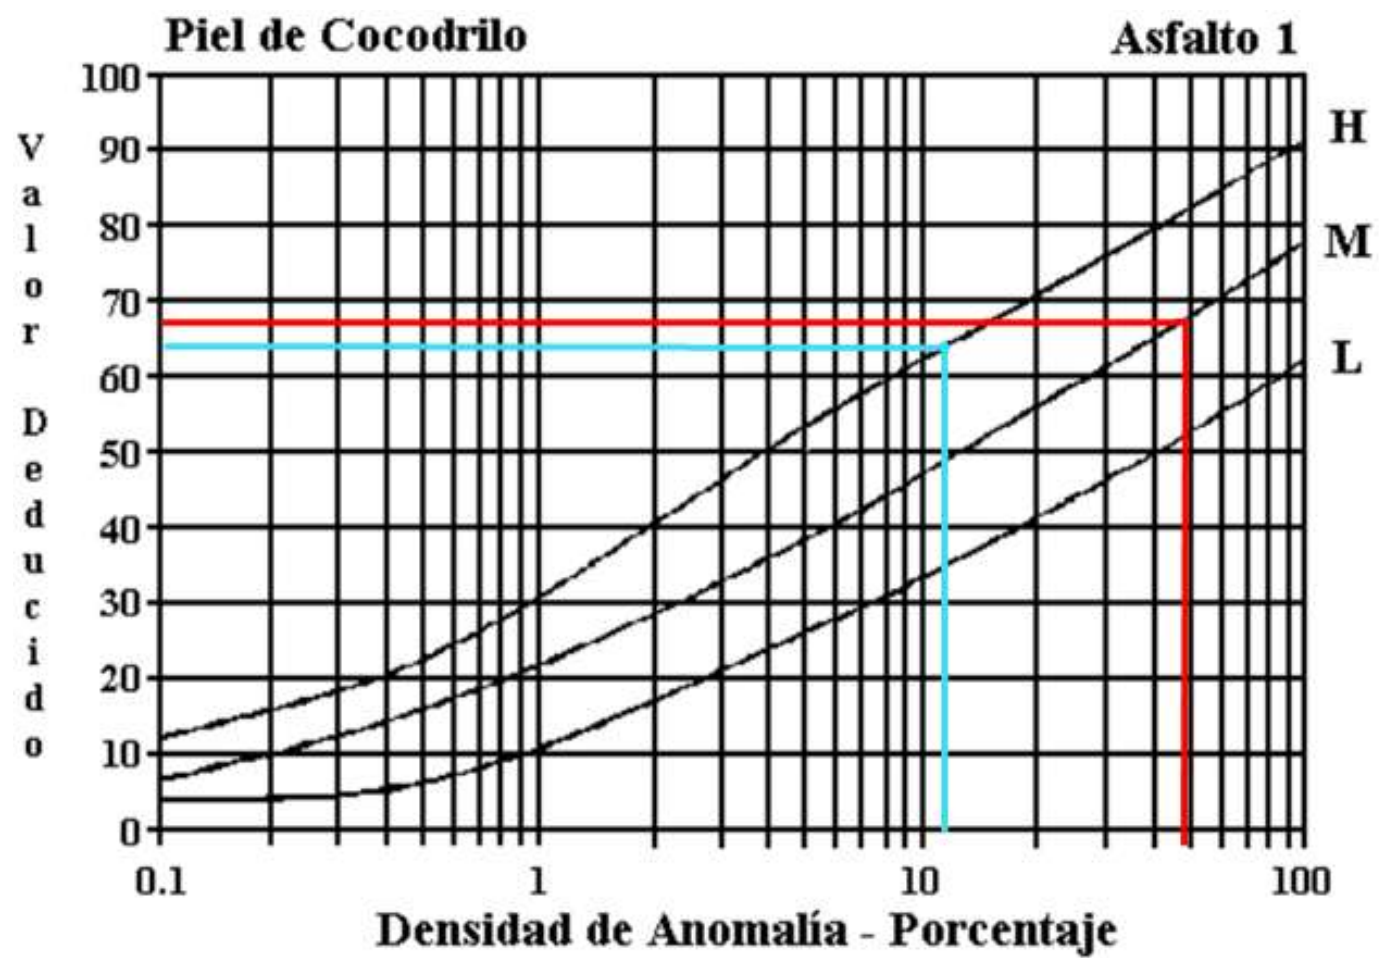
CÁLCULO DEL PCI													
Tipo de daño		Severidad		Total			Densidad (%)			Valor Deducido		Número de valores deducidos >2(q)	
A		A		113.25			49.49%			68		Valor deducido más alto = 68	
A		M		27.47			12.01%			65			
K		B		5.92			2.59%			8			
												Número máximo de VD (m) = 3.94	
<b>Valor Deducido Total (VDI)</b>										141			
NRO	VALORES DEDUCIDOS								VDT	q	VCD		
1	68	65	7.52						140.52	3	92		
2	68	65	2						135	2	88		
3	68	2	2						72	1	72		
										<b>MÁX (VCD)</b>		92	
<b>ÍNDICE DE CONDICIÓN DE PAVIMENTO (PCI)</b>										$PCI = 100 - Máx.(VCD)$		8	
<b>CONDICIÓN DEL PAVIMENTO</b>										<b>FALLADO</b>

Figura B-20. Piel de Cocodrilo.

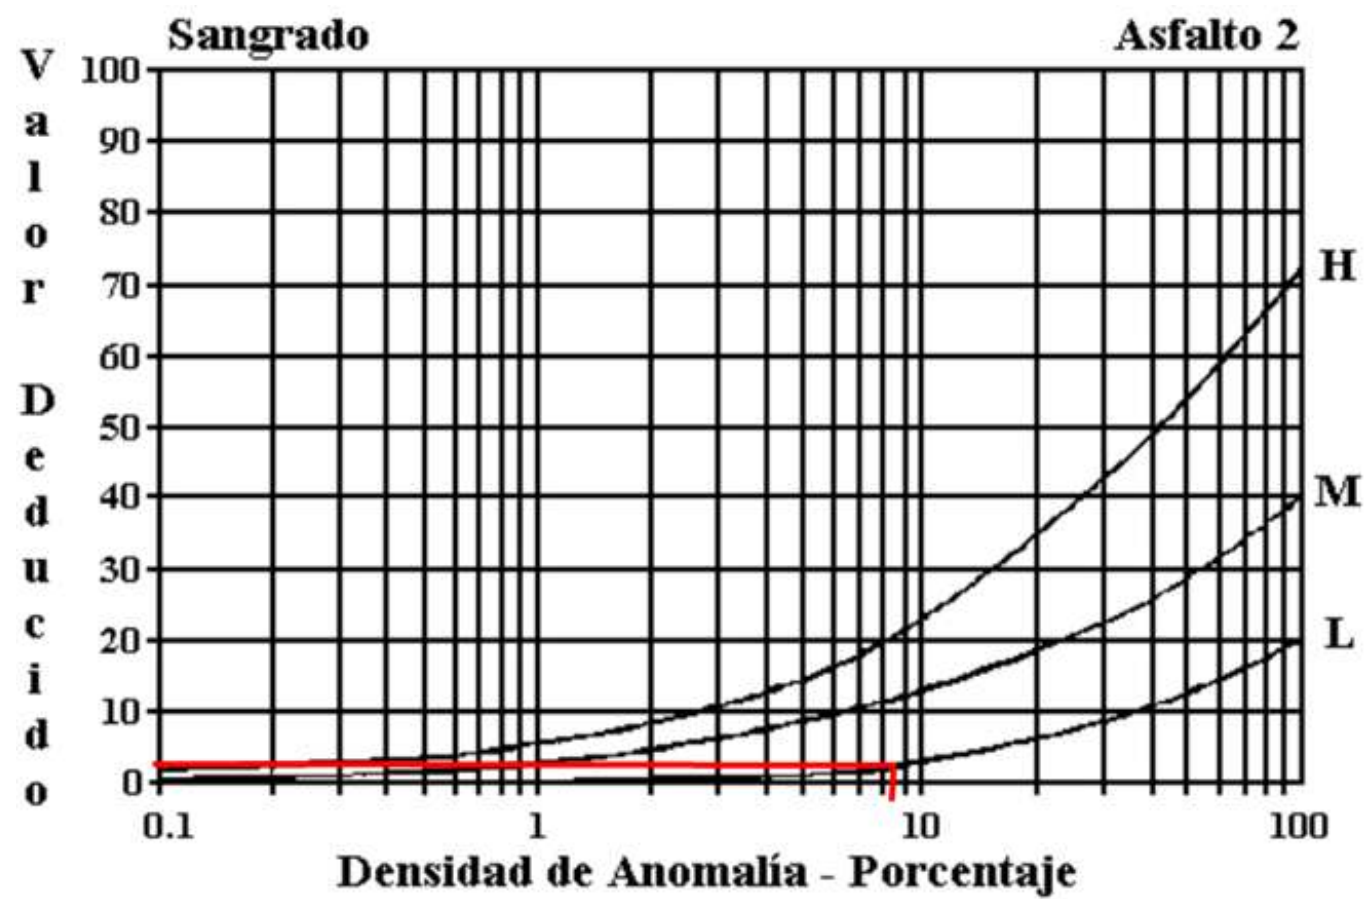
CÁLCULO DEL PCI													
Tipo de daño		Severidad		Total			Densidad (%)			Valor Deducido		Número de valores deducidos >2 (q)	
B		B		19.74			8.63%			4		Valor deducido más alto = 12	
J		M		9.08			3.97%			12			
												Número máximo de VD (m) = 9.08	
<b>Valor Deducido Total (VDT)</b>										16			
NRO	VALORES DEDUCIDOS								VDT	q	VCD		
1	12	0.32							12.32	2	9		
2	12	2							14	1	14		
										<b>MÁX (VCD)</b>		14	
<b>ÍNDICE DE CONDICIÓN DE PAVIMENTO (PCI)</b>										$PCI = 100 - Máx.(VCD)$		86	
<b>CONDICIÓN DEL PAVIMENTO</b>										<b>EXCELENTE</b>

Figura B-21. Exudación ó Sangrado.

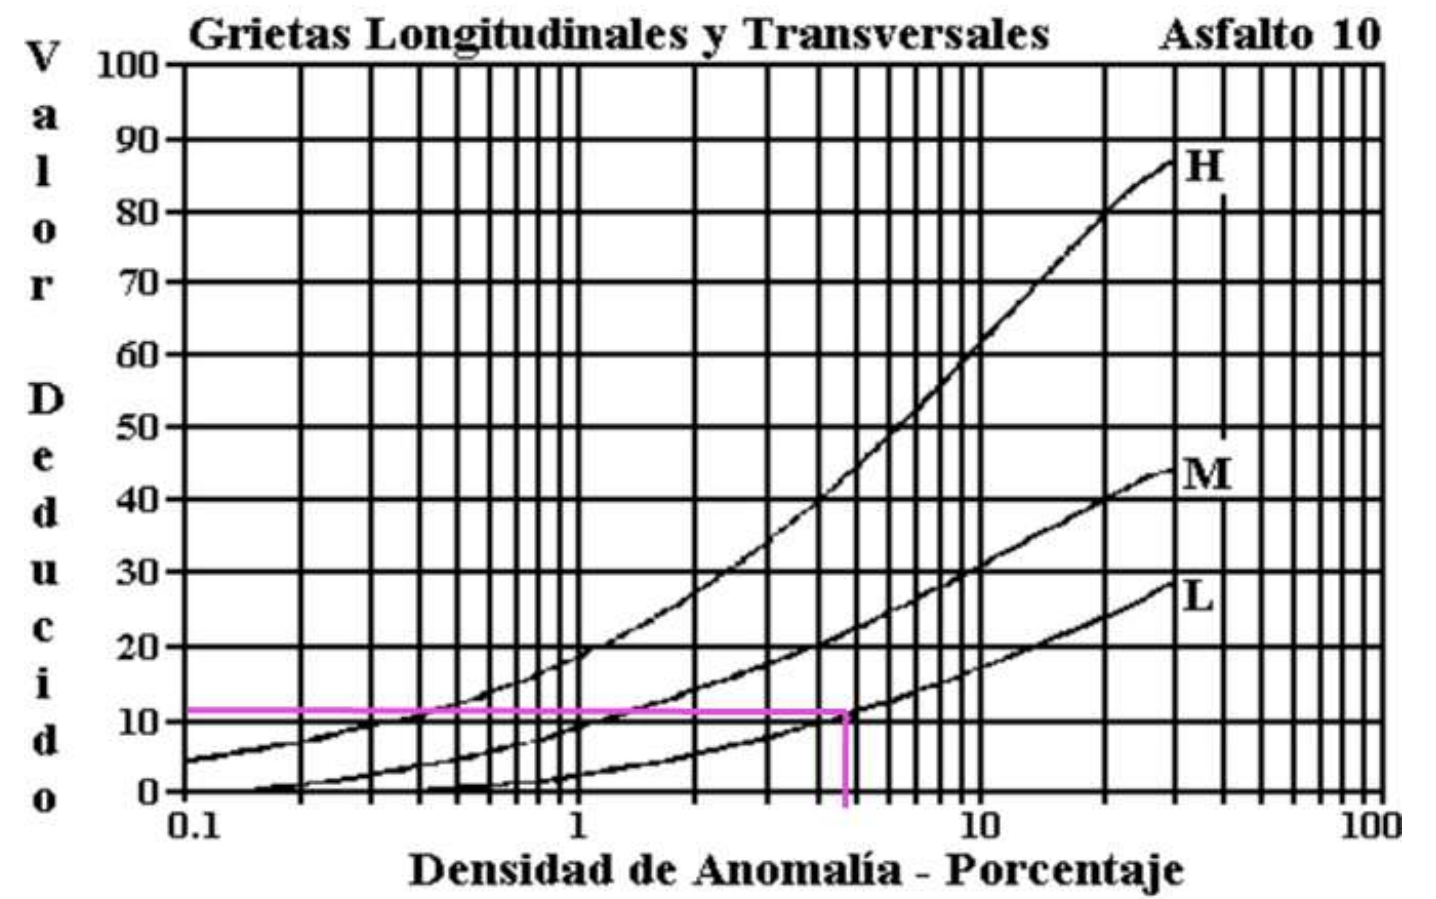
Figura B-33. Agrietamiento Longitudinal y Transversal.

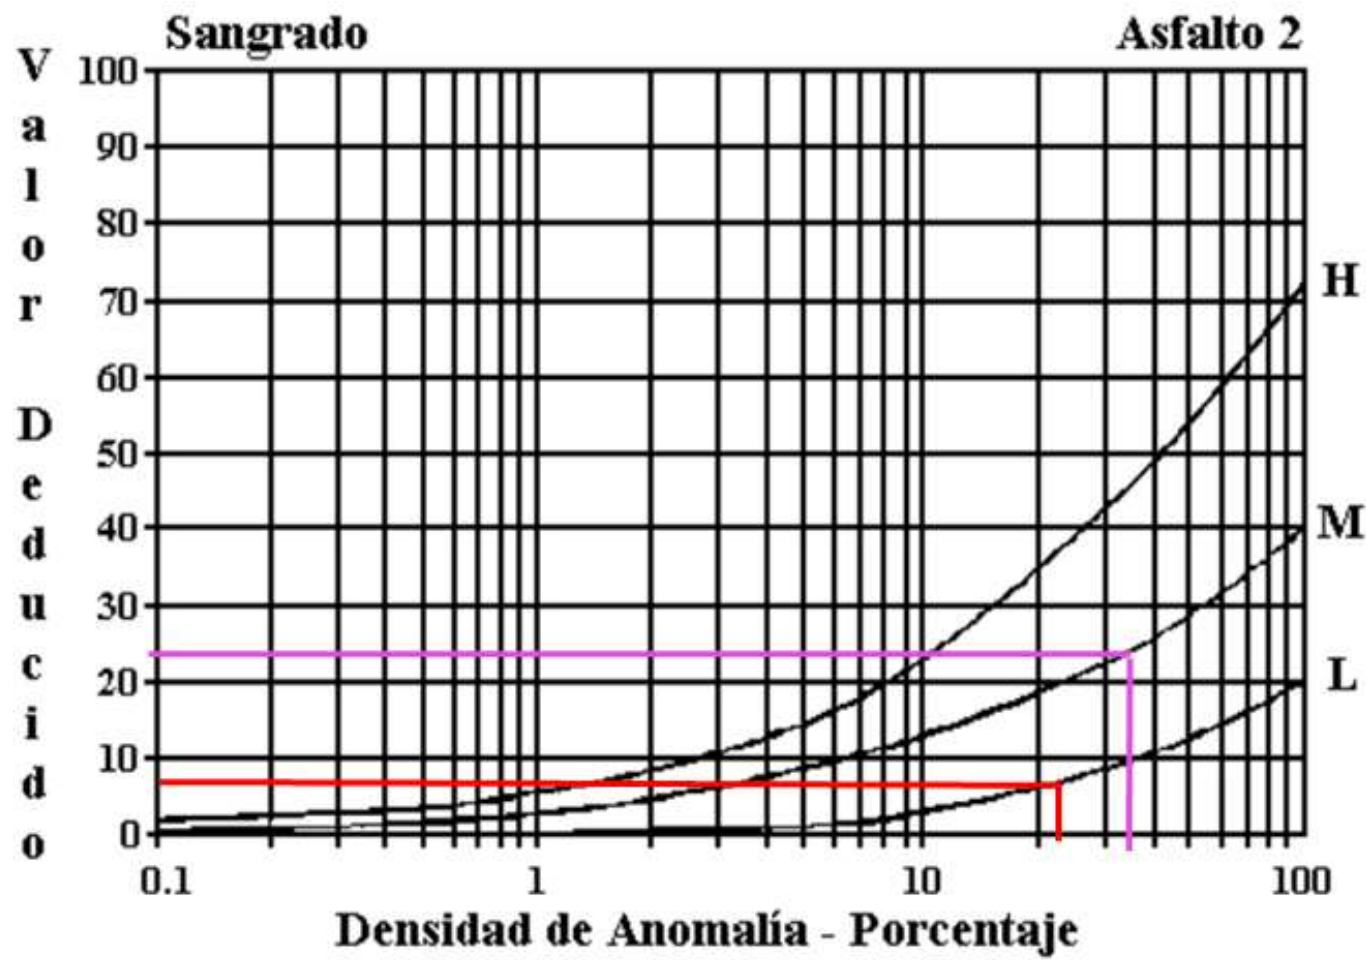
CÁLCULO DEL PCI												
Tipo de daño		Severidad		Total		Densidad (%)		Valor Deducido		Número de valores deducidos >2(q)		
B		B		54.45		23.79%		8		Valor deducido más alto = 24		
B		M		81.75		35.73%		24				
J		B		1.80		0.79%		3				
										Número máximo de VD (m) = 7.98		
<b>Valor Deducido Total (VDT)</b>								35				
NRO	VALORES DEDUCIDOS							VDT	q	VCD		
1	24	8	2.94					34.94	3	20		
2	24	8	2					34	2	25		
3	24	2	2					28	1	28		
									<b>MÁX (VCD)</b>		28	
<b>ÍNDICE DE CONDICIÓN DE PAVIMENTO (PCI)</b>									$PCI = 100 - Máx.(VCD)$		72	
<b>CONDICIÓN DEL PAVIMENTO</b>									<b>MUY BUENO</b>

Figura B-21. Exudación ó Sangrado.

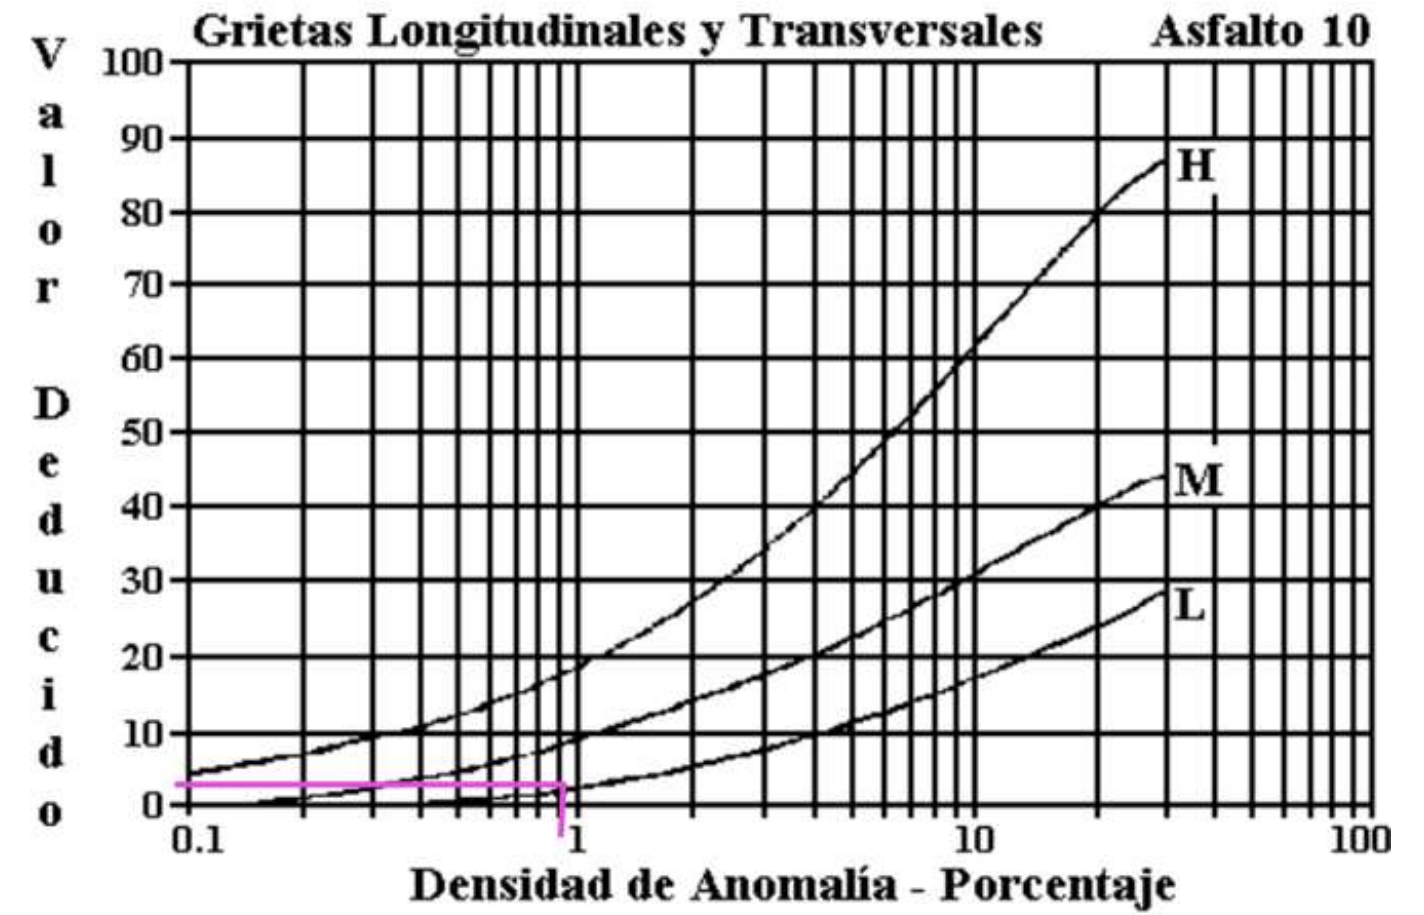
Figura B-33. Agrietamiento Longitudinal y Transversal.

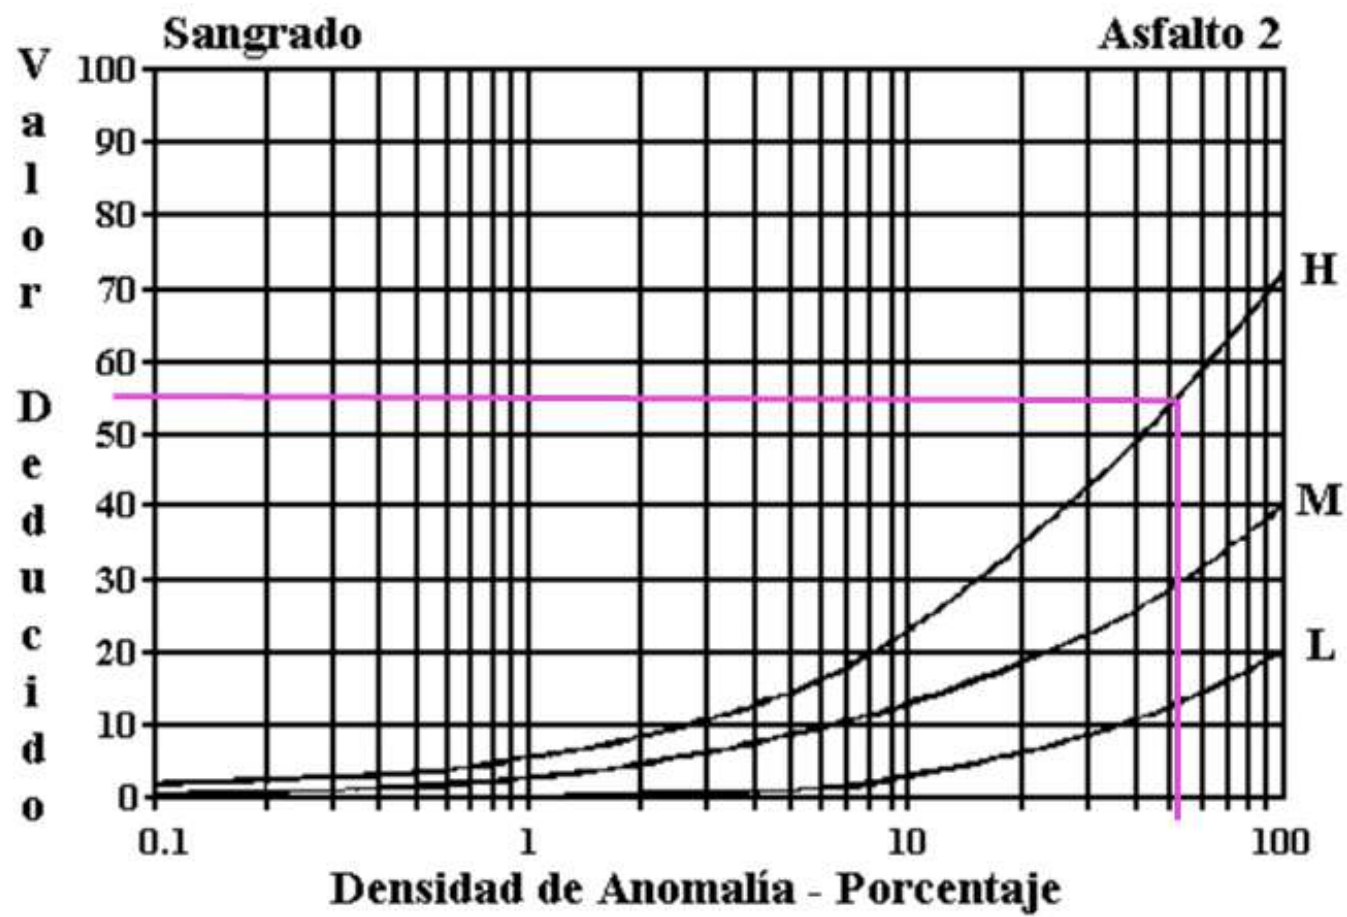
CÁLCULO DEL PCI												
Tipo de daño		Severidad		Total		Densidad (%)		Valor Deducido		Número de valores deducidos >2 (q)		
B		B		131.63		57.52%		54		Número de valores deducidos >2 (q)		
J		M		1.25		0.55%		6				
										Valor deducido más alto = 54		
										Número máximo de VD (m) = 5.22		
Valor Deducido Total (VDT)								60				
NRO	VALORES DEDUCIDOS							VDT	q	VCD		
1	54	1.32						55.32	2	41		
2	54	2						56	1	56		
									MÁX (VCD)		56	
ÍNDICE DE CONDICIÓN DE PAVIMENTO (PCI)									$PCI = 100 - Máx. (VCD)$		44	
CONDICIÓN DEL PAVIMENTO									REGULAR

Figura B-21. Exudación ó Sangrado.

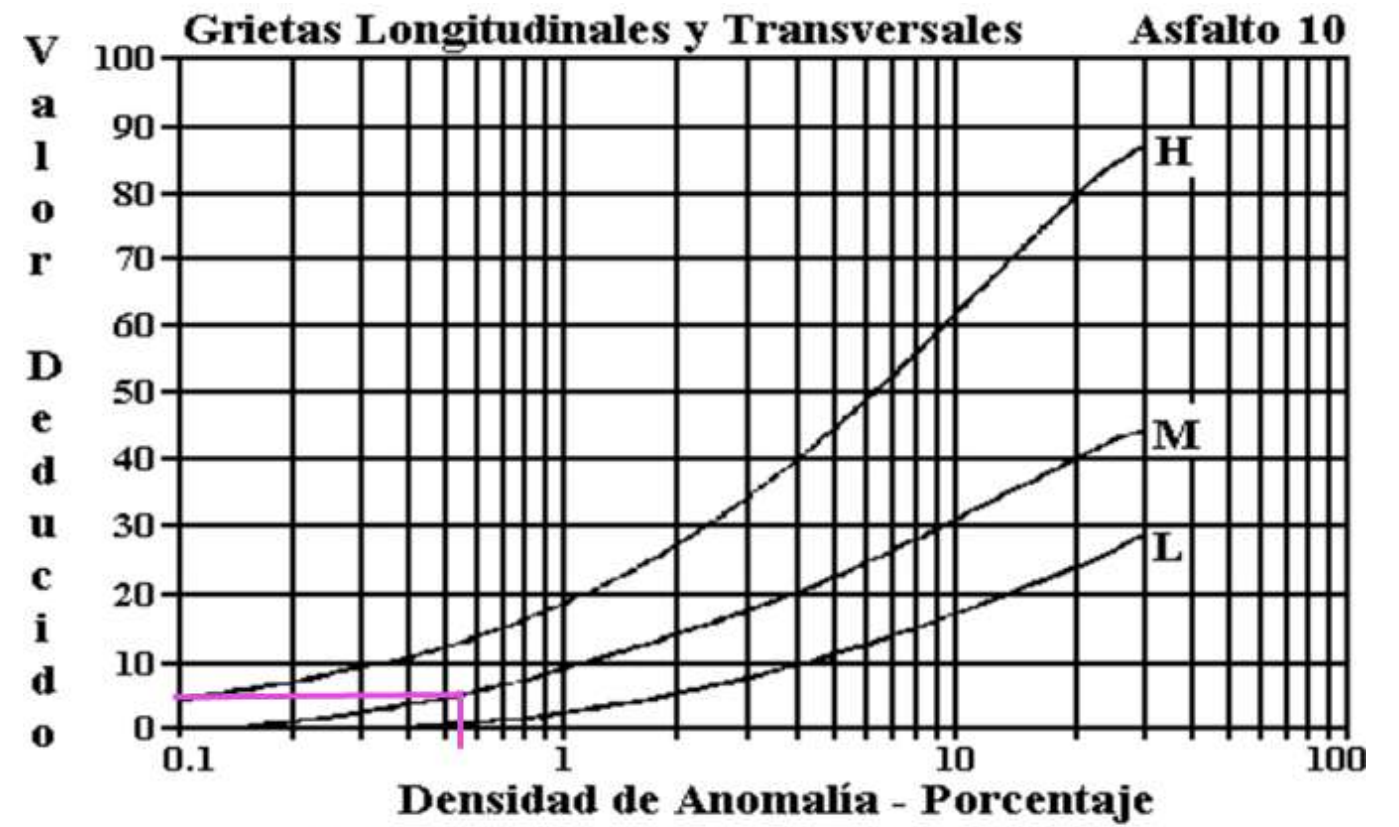
Figura B-33. Agrietamiento Longitudinal y Transversal.

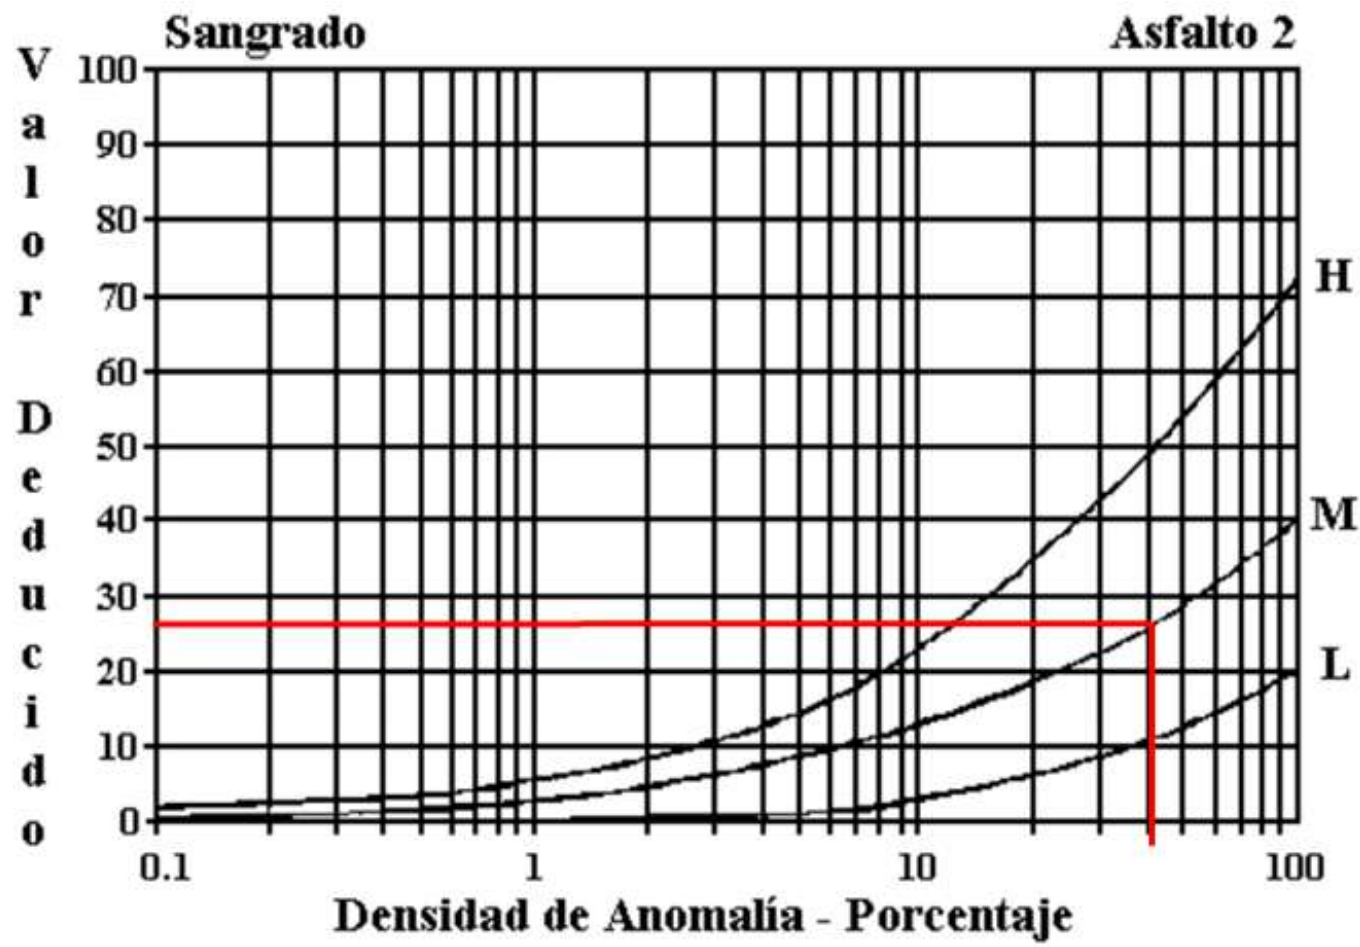
CÁLCULO DEL PCI											
Tipo de daño		Severidad		Total		Densidad (%)		Valor Deducido		Número de valores deducidos >2 (q)	
B		M		91.96		40.19%		28		Valor deducido más alto = 28	
K		M		16.12		7.04%		12			
										Número máximo de VD (m) = 7.61	
<b>Valor Deducido Total (VDT)</b>								40			
NRO	VALORES DEDUCIDOS							VDT	q	VCD	
1	28	7.32					35.32	2	27		
2	28	2					30	1	30		
								<b>MÁX (VCD)</b>		30	
<b>ÍNDICE DE CONDICIÓN DE PAVIMENTO (PCI)</b>								$PCI = 100 - Máx.(VCD)$		70	
<b>CONDICIÓN DEL PAVIMENTO</b>								<b>BUENO</b>

Figura B-21. Exudación ó Sangrado.

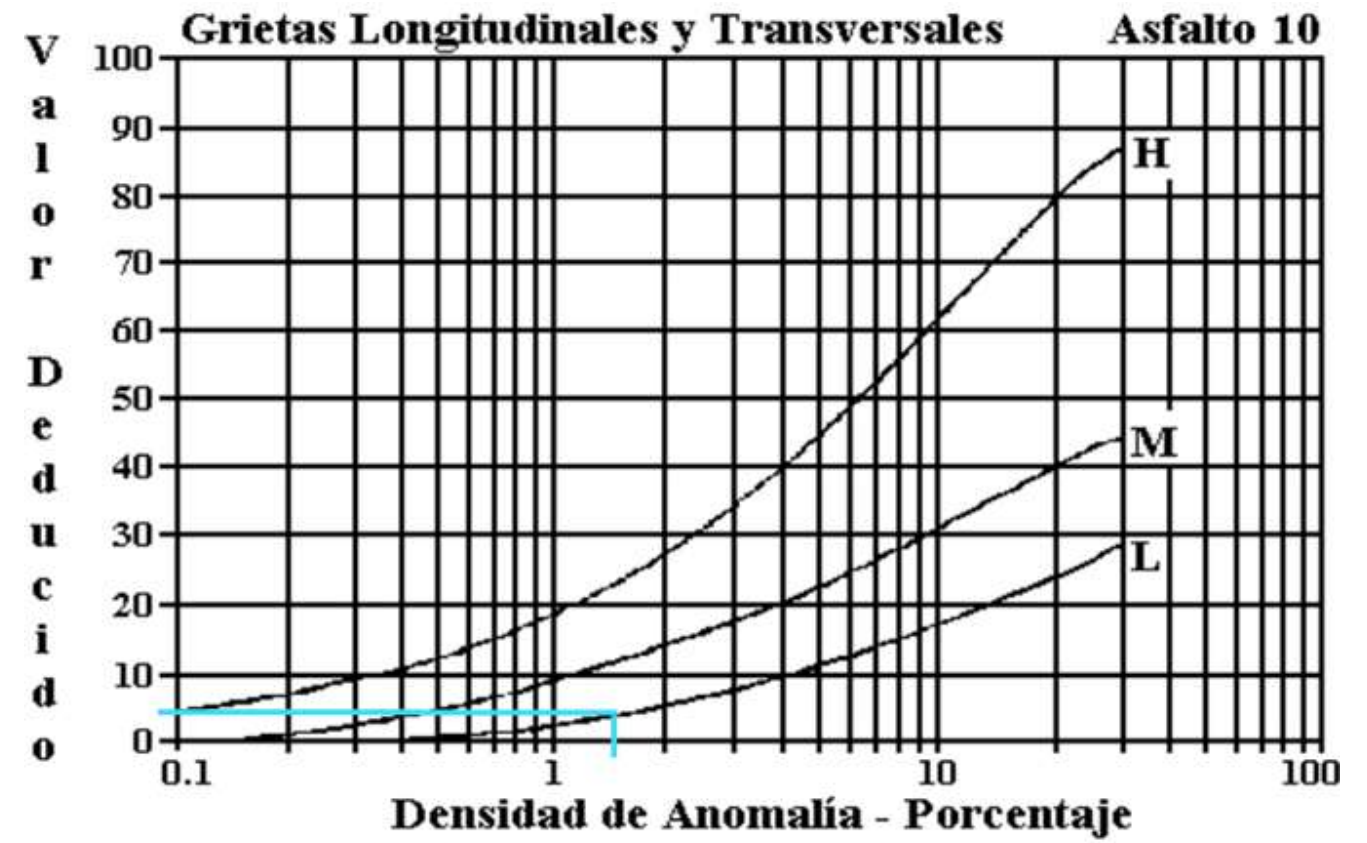
Figura B-33. Agrietamiento Longitudinal y Transversal.

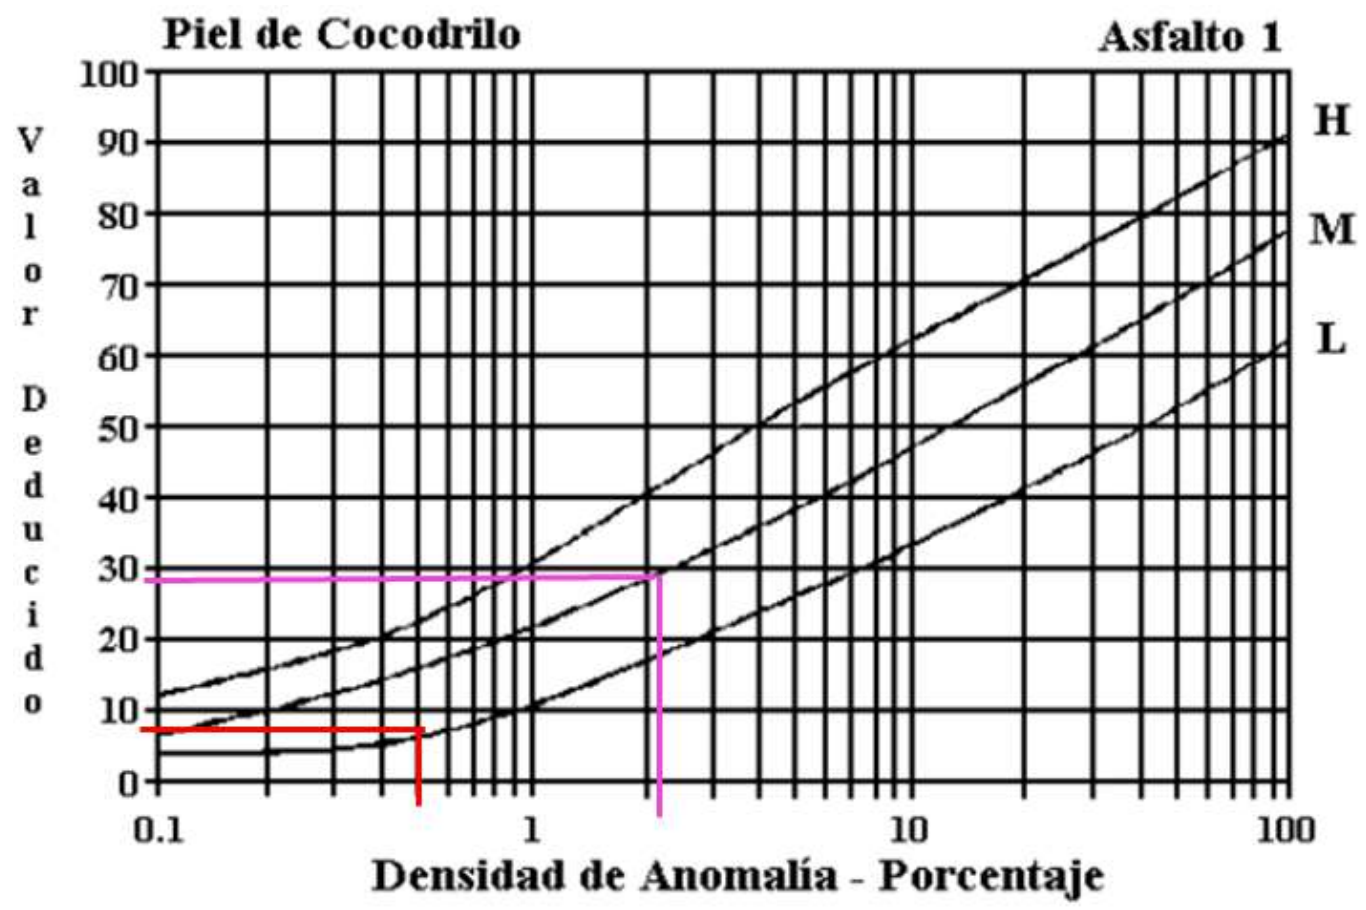
CÁLCULO DEL PCI												
Tipo de daño		Severidad		Total		Densidad (%)		Valor Deducido		Número de valores deducidos >2 (q)		
A		B		1.23		0.55%		8		Valor deducido más alto = 29		
A		M		4.57		2.04%		29				
B		M		76.50		34.11%		24				
										Número máximo de VD (m) = 7.52		
<b>Valor Deducido Total (VDT)</b>								61				
NRO	VALORES DEDUCIDOS							VDT	q	VCD		
1	24	24	4.16					52.16	3	32		
2	24	24	2					50	2	36		
3	24	2	2					28	1	28		
									<b>MÁX (VCD)</b>		36	
<b>ÍNDICE DE CONDICIÓN DE PAVIMENTO (PCI)</b>									$PCI = 100 - Máx.(VCD)$		64	
<b>CONDICIÓN DEL PAVIMENTO</b>									BUENO

Figura B-20. Piel de Cocodrilo.

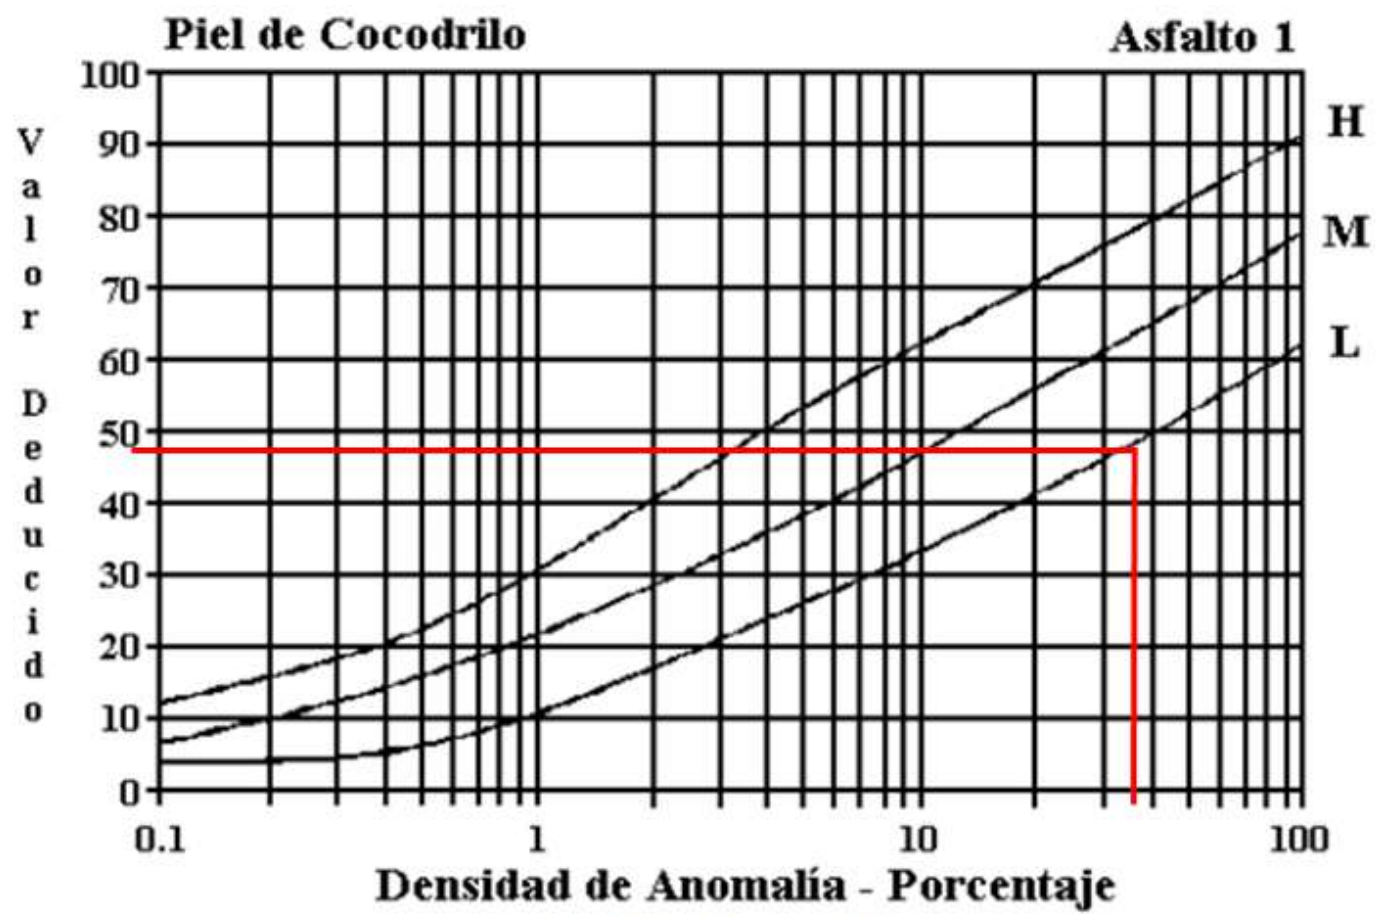
CÁLCULO DEL PCI												
Tipo de daño		Severidad		Total		Densidad (%)		Valor Deducido		Número de valores deducidos >2 (q)		
A		M		81.64		36.41%		48		Valor deducido más alto = 52		
B		A		148.00		66.00%		52				
										Número máximo de VD (m) = 5.41		
<b>Valor Deducido Total (VDT)</b>								100				
NRO	VALORES DEDUCIDOS								VDT	q	VCD	
1	52	19.68						71.68	2	53		
2	50	2						52	1	54		
										<b>MÁX (VCD)</b>		54
<b>ÍNDICE DE CONDICIÓN DE PAVIMENTO (PCI)</b>									$PCI = 100 - Máx.(VCD)$		46	
<b>CONDICIÓN DEL PAVIMENTO</b>									<b>REGULAR</b>

Figura B-20. Piel de Cocodrilo.

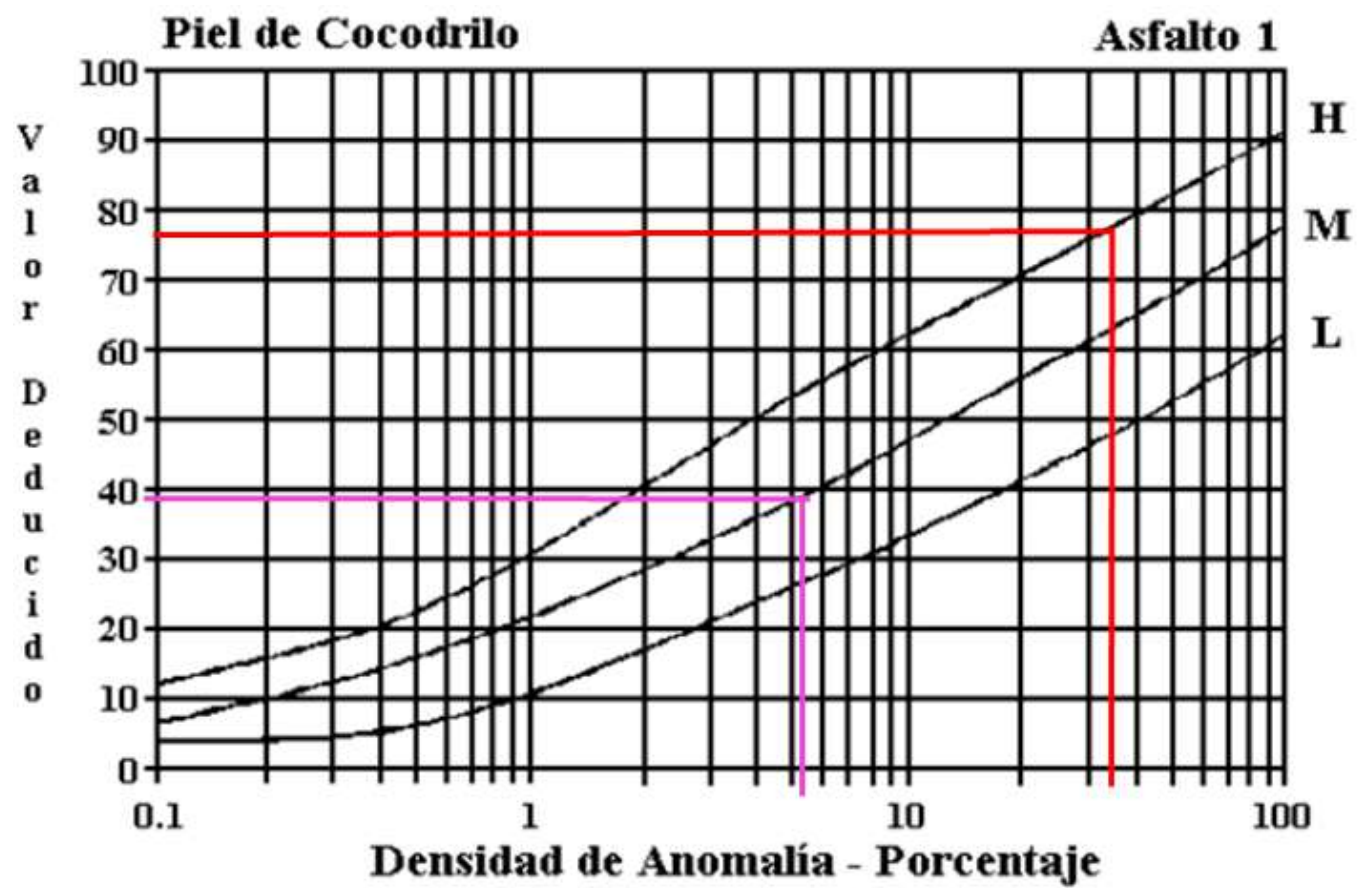
Figura B-20. Piel de Cocodrilo.
