**UNIVERSIDAD TÉCNICA DE AMBATO  
FACULTAD DE INGENIERÍA CIVIL Y MECÁNICA  
CARRERA DE INGENIERÍA CIVIL**

**TRABAJO EXPERIMENTAL**

**“EVALUACIÓN DE LAS VÍAS URBANAS EN EL CANTÓN AMBATO DEL SECTOR COMPRENDIDO ENTRE LA CALLE ORIENTE, AZUAY, AVENIDA BOLIVARIANA, CALLE ARCHIDONA, URDANETA, 13 DE ABRIL, AVENIDA ATAHUALPA, AVENIDA VÍCTOR HUGO, AVENIDA LOS CHASQUIS”**

**Marzo - 2023**

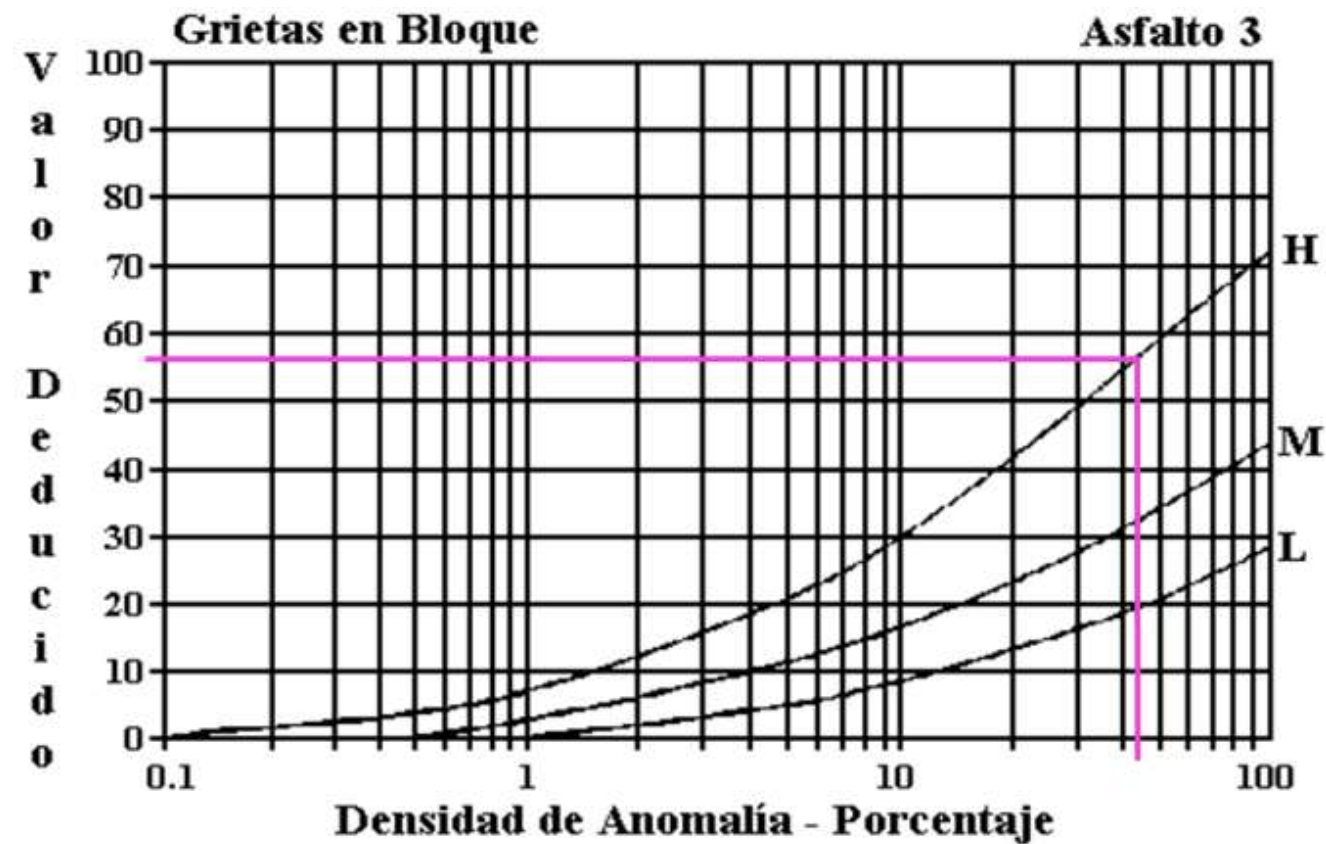
Figura B-22. Agrietamiento en Bloque.

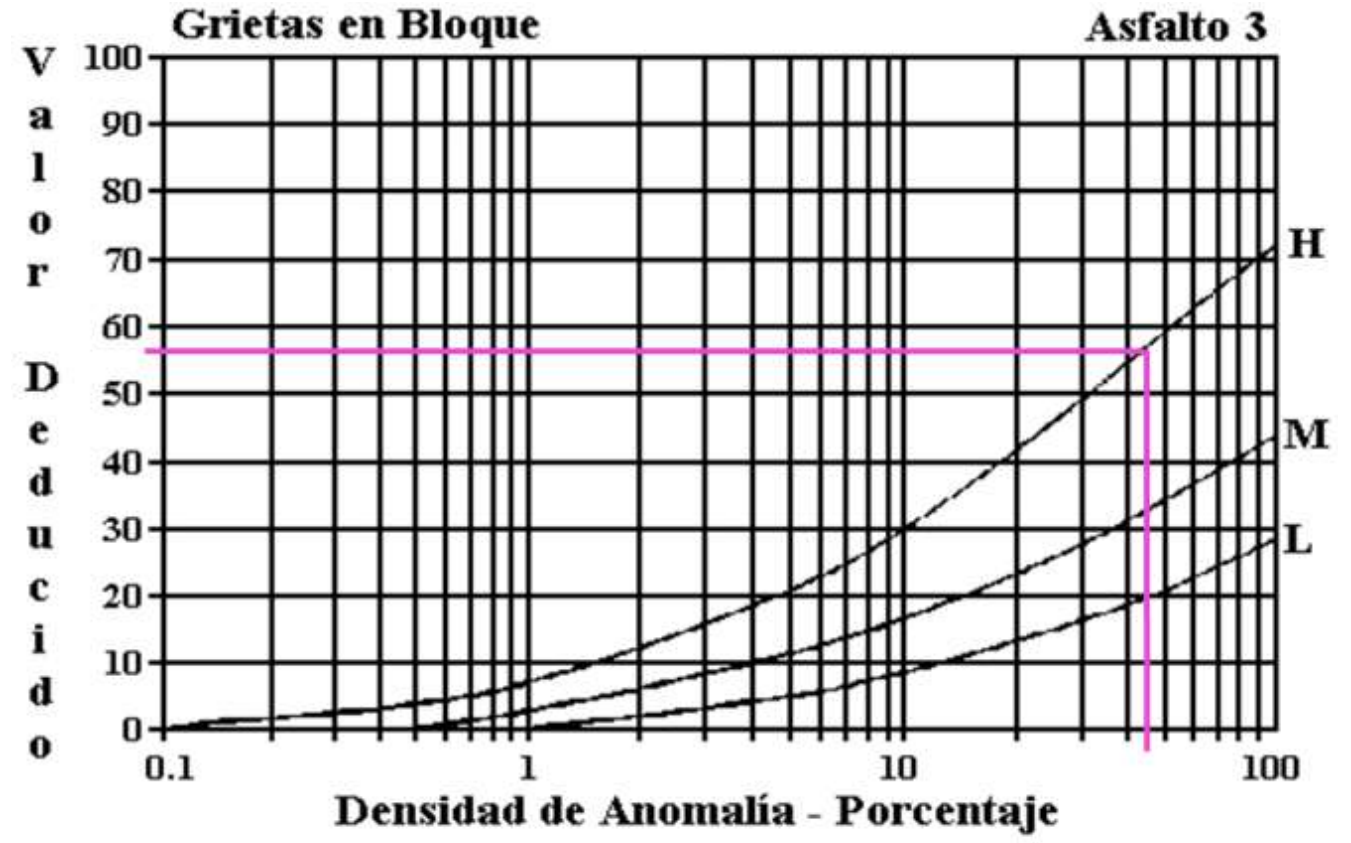
Figura B-22. Agrietamiento en Bloque.

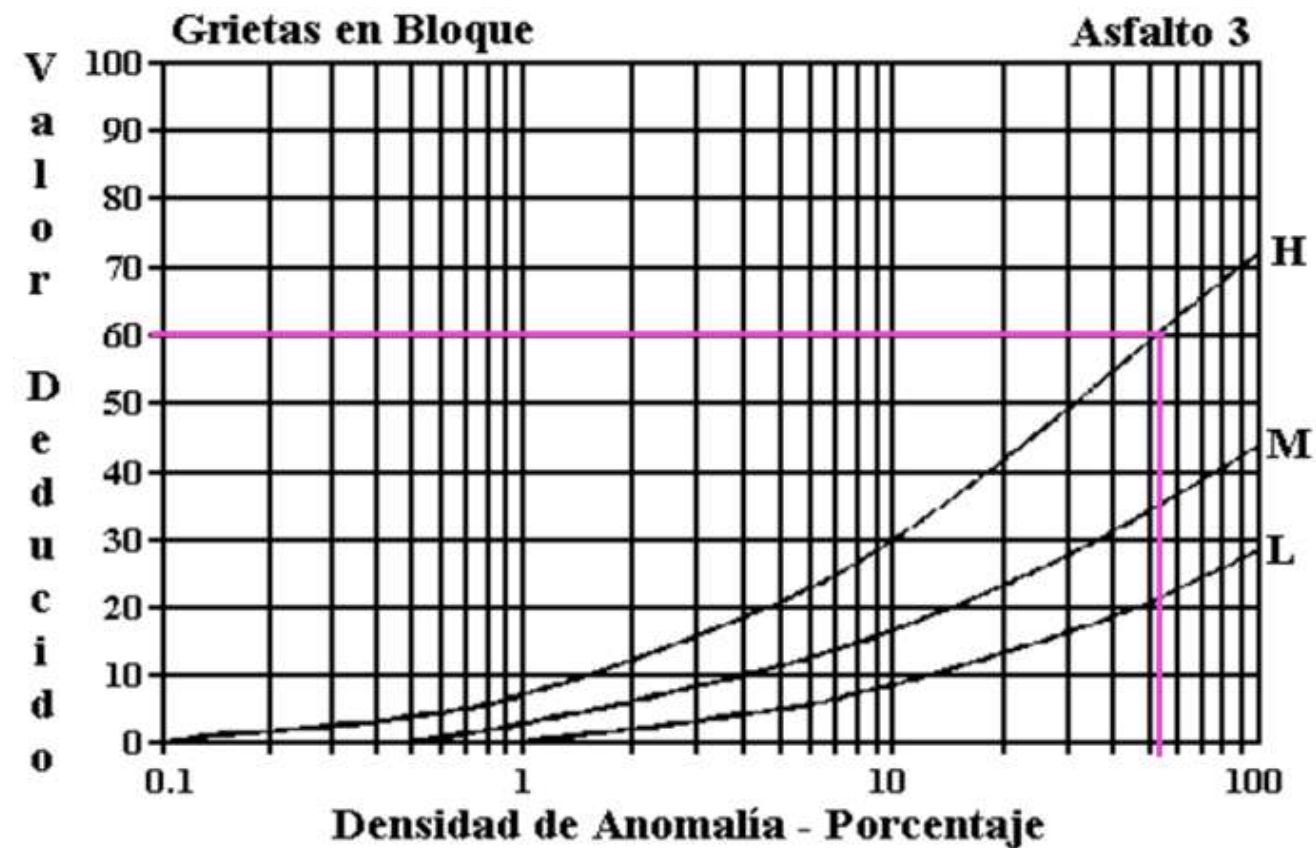
Figura B-22. Agrietamiento en Bloque.

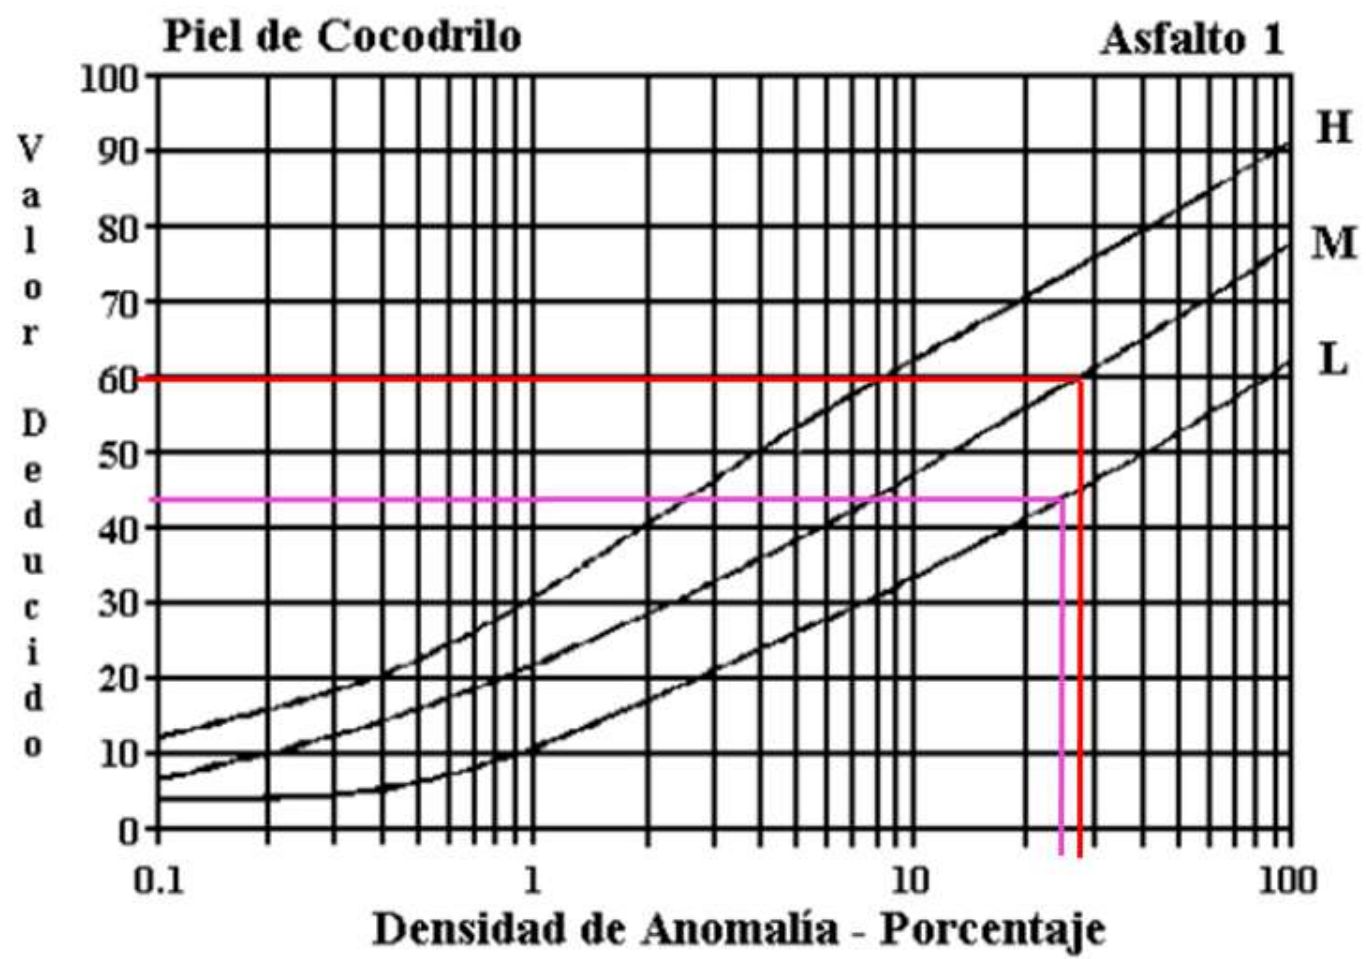
CÁLCULO DEL PCI											
Tipo de daño		Severidad		Total		Densidad (%)		Valor Deducido		Número de valores deducidos >2 (q)	
A		M		66.00		29.43%		60		Valor deducido más alto = 60	
A		B		59.48		26.52%		43			
B		M		80.00		35.67%		23			
										Número máximo de VD (m) = 4.67	
<b>Valor Deducido Total (VDT)</b>								126			
NRO	VALORES DEDUCIDOS							VDT	q	VCD	
1	60	43	15.41					118.41	3	73	
2	60	43	2					105	2	72	
3	60	2	2					64	1	64	
									<b>MÁX (VCD)</b>		73
<b>ÍNDICE DE CONDICIÓN DE PAVIMENTO (PCI)</b>									$PCI = 100 - Máx.(VCD)$		27
<b>CONDICIÓN DEL PAVIMENTO</b>									<b>POBRE</b>

Figura B-20. Piel de Cocodrilo.

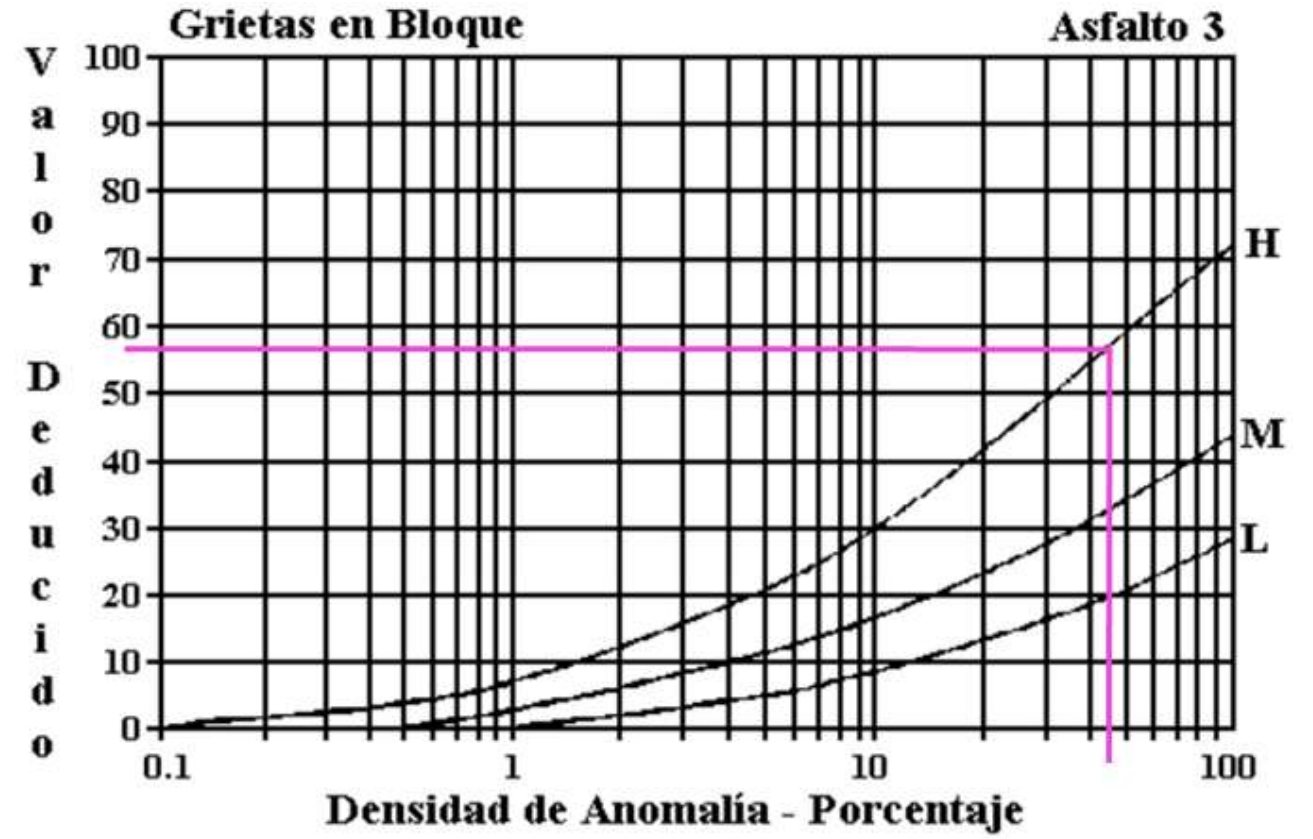
Figura B-22. Agrietamiento en Bloque.

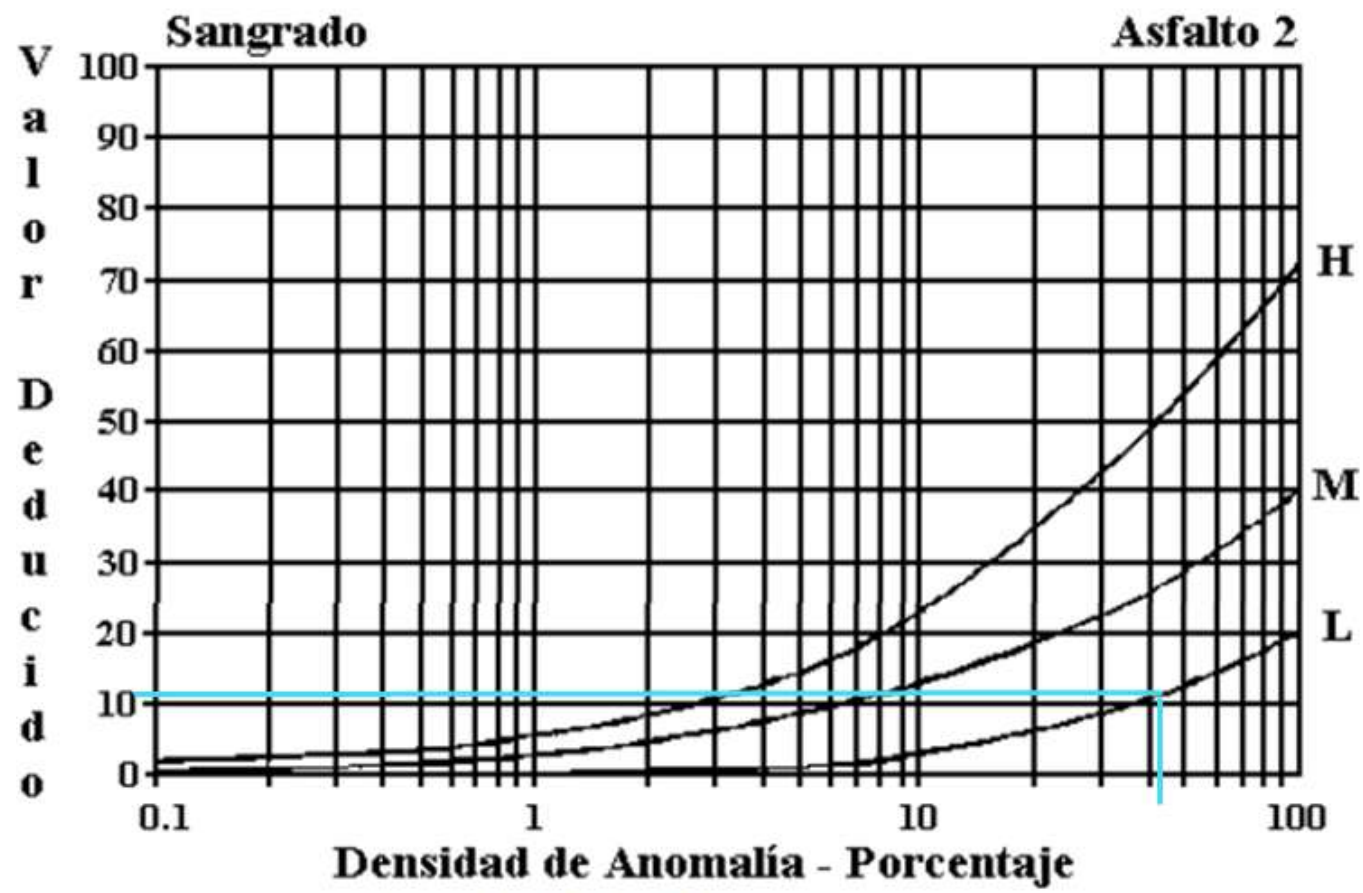
CÁLCULO DEL PCI													
Tipo de daño		Severidad		Total			Densidad (%)			Valor Deducido		Número de valores deducidos >2(q)	
B		B		75.05			41.46%			11		Valor deducido más alto = 12	
L		B		76.44			42.23%			12			
												Número máximo de VD (m) = 9.08	
<b>Valor Deducido Total (VDT)</b>										23			
NRO	VALORES DEDUCIDOS								VDT	q	VCD		
1	12	0.88							12.88	2	9		
2	12	2							14	1	14		
										<b>MÁX (VCD)</b>		14	
<b>ÍNDICE DE CONDICIÓN DE PAVIMENTO (PCI)</b>										$PCI = 100 - Máx.(VCD)$		86	
<b>CONDICIÓN DEL PAVIMENTO</b>										<b>EXCELENTE</b>

Figura B-21. Exudación ó Sangrado.

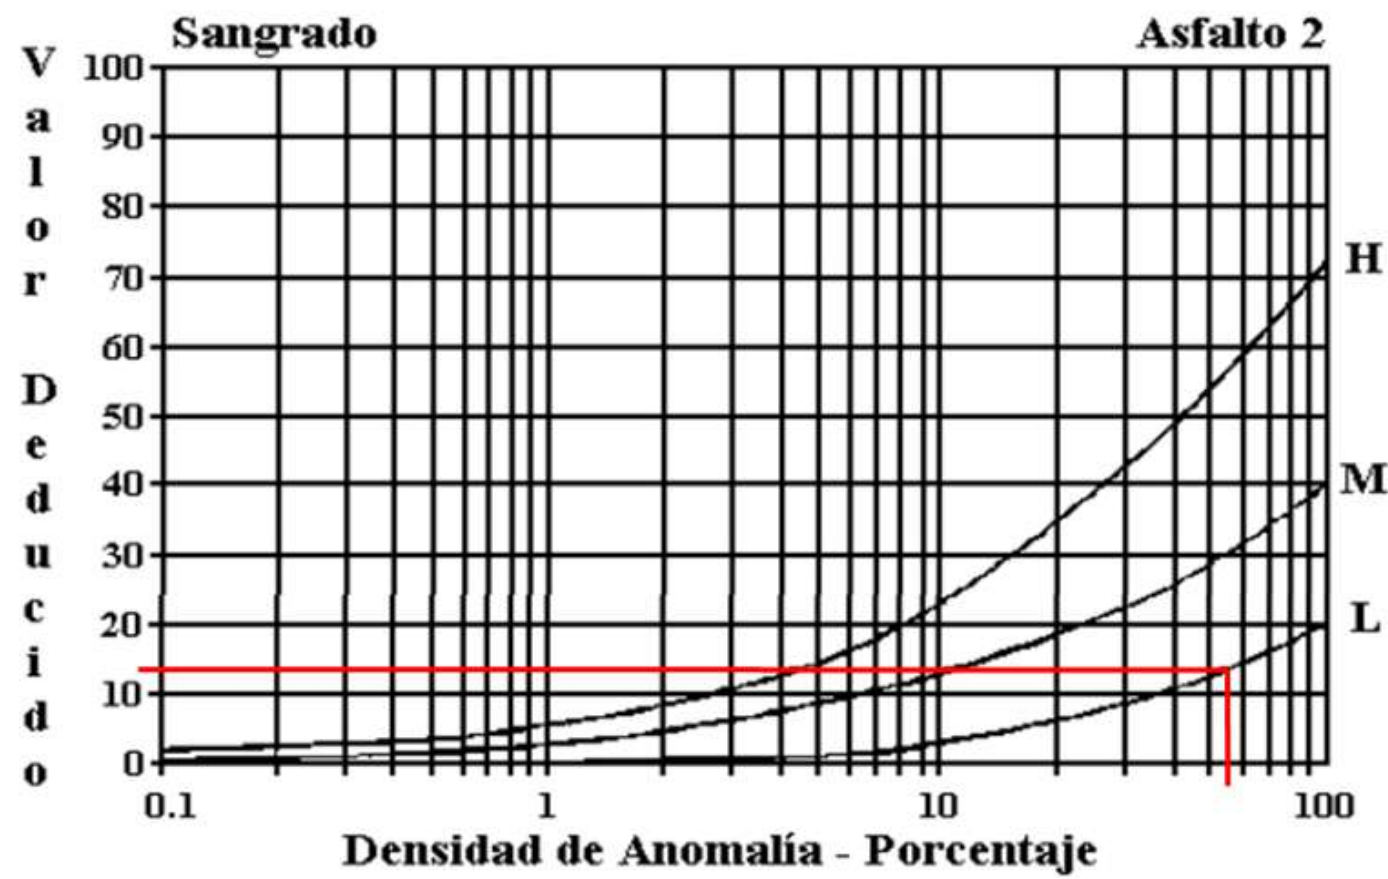
CÁLCULO DEL PCI											
Tipo de daño		Severidad		Total		Densidad (%)		Valor Deducido		Número de valores deducidos >2(q)	
B		B		97.15		53.68%		12		Valor deducido más alto = 12	
L		B		76.44		42.23%		11			
										Número máximo de VD (m) = 9.08	
<b>Valor Deducido Total (VDT)</b>								23			
NRO	VALORES DEDUCIDOS								VDT	q	VCD
1	12	0.88						12.88	4	9	
2	12	2						14	3	14	
									<b>MÁX (VCD)</b>		14
<b>ÍNDICE DE CONDICIÓN DE PAVIMENTO (PCI)</b>									$PCI = 100 - Máx.(VCD)$		86
<b>CONDICIÓN DEL PAVIMENTO</b>									<b>EXCELENTE</b>

Figura B-21. Exudación ó Sangrado.

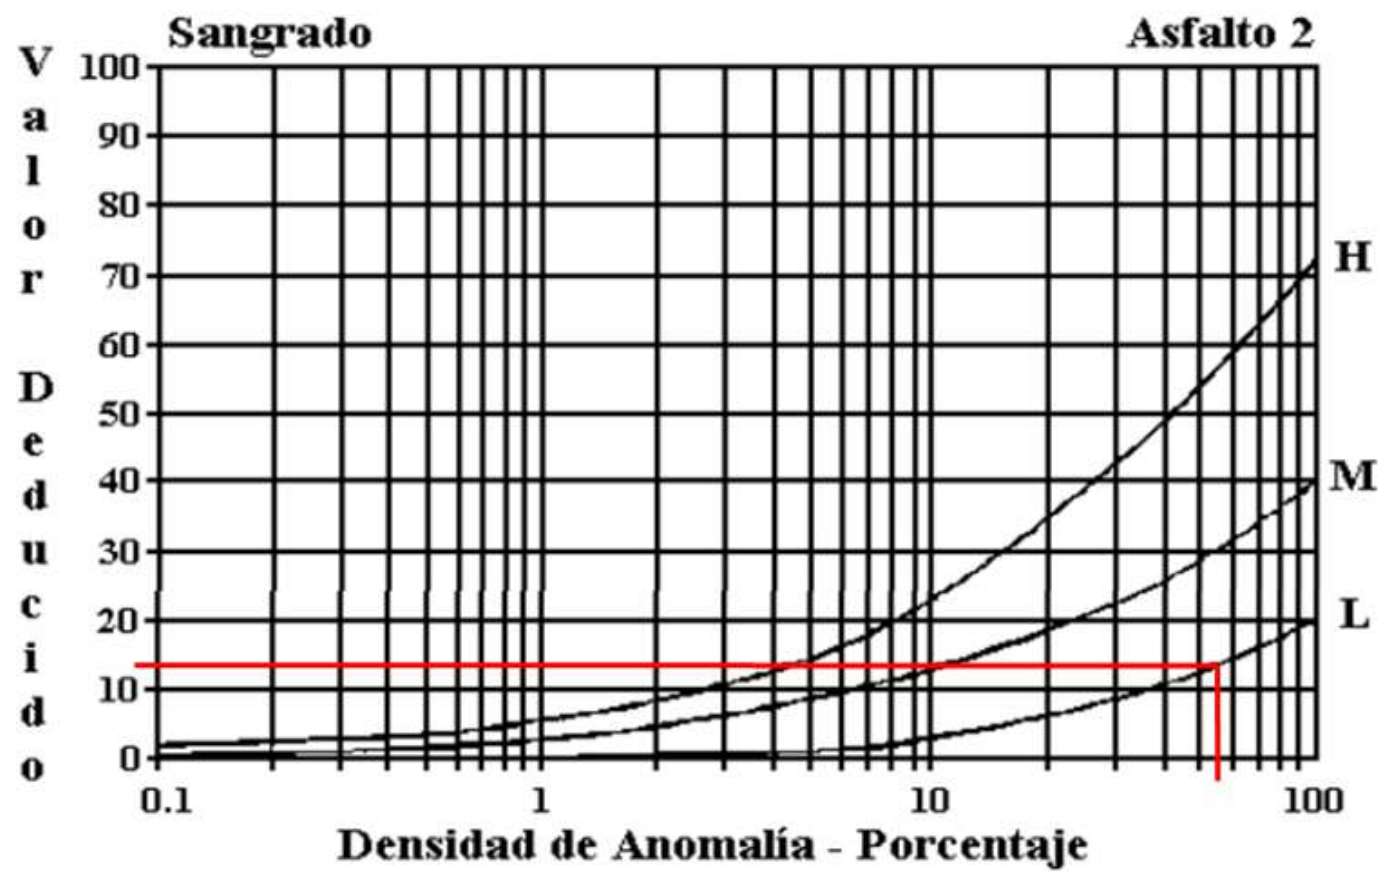
CÁLCULO DEL PCI											
Tipo de daño		Severidad		Total		Densidad (%)		Valor Deducido		Número de valores deducidos >2 (q)	
B		B		94.08		51.98%		12		Valor deducido más alto = 12	
L		B		76.44		42.23%		11			
										Número máximo de VD (m) = 9.08	
<b>Valor Deducido Total (VDT)</b>								23			
NRO	VALORES DEDUCIDOS							VDT	q	VCD	
1	12	0.88						12.88	4	9	
2	12	2						14	3	14	
									<b>MÁX (VCD)</b>		14
<b>ÍNDICE DE CONDICIÓN DE PAVIMENTO (PCI)</b>									$PCI = 100 - Máx.(VCD)$		86
<b>CONDICIÓN DEL PAVIMENTO</b>									<b>EXCELENTE</b>

Figura B-21. Exudación ó Sangrado.

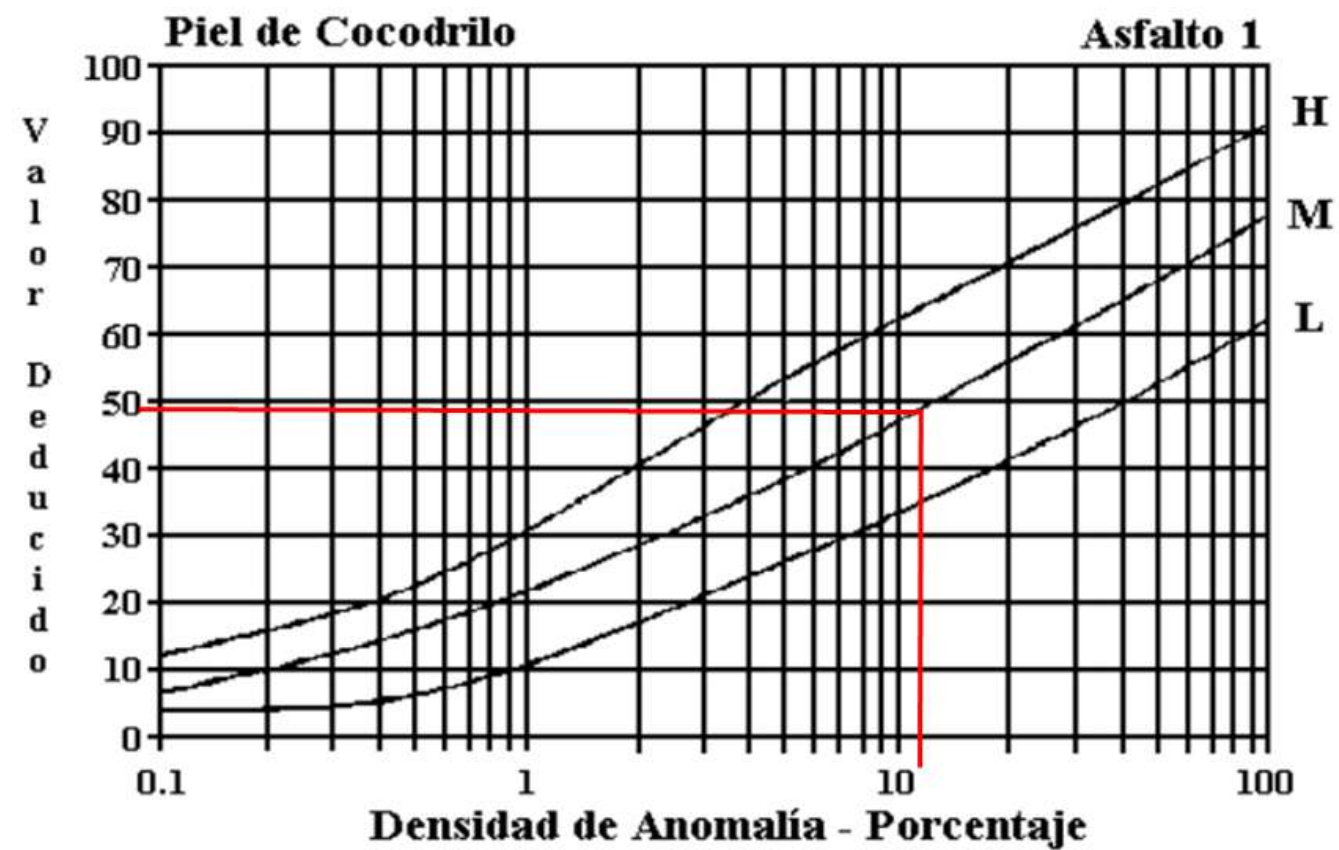
CÁLCULO DEL PCI											
Tipo de daño		Severidad		Total		Densidad (%)		Valor Deducido		Número de valores deducidos >2 (q)	
A		M		23.04		12.73%		49		Valor deducido más alto = 49	
K		M		4.62		2.55%		18			
L		A		82.00		45.30%		12			
										Número máximo de VD (m) = 5.68	
<b>Valor Deducido Total (VDT)</b>								79			
NRO	VALORES DEDUCIDOS							VDT	q	VCD	
1	49	18	8.16					75.16	3	49	
2	49	18	2					69	2	51	
3	49	2	2					53	1	53	
									<b>MÁX (VCD)</b>		53
<b>ÍNDICE DE CONDICIÓN DE PAVIMENTO (PCI)</b>									$PCI = 100 - Máx.(VCD)$		47
<b>CONDICIÓN DEL PAVIMENTO</b>									<b>REGULAR</b>

Figura B-20. Piel de Cocodrilo.

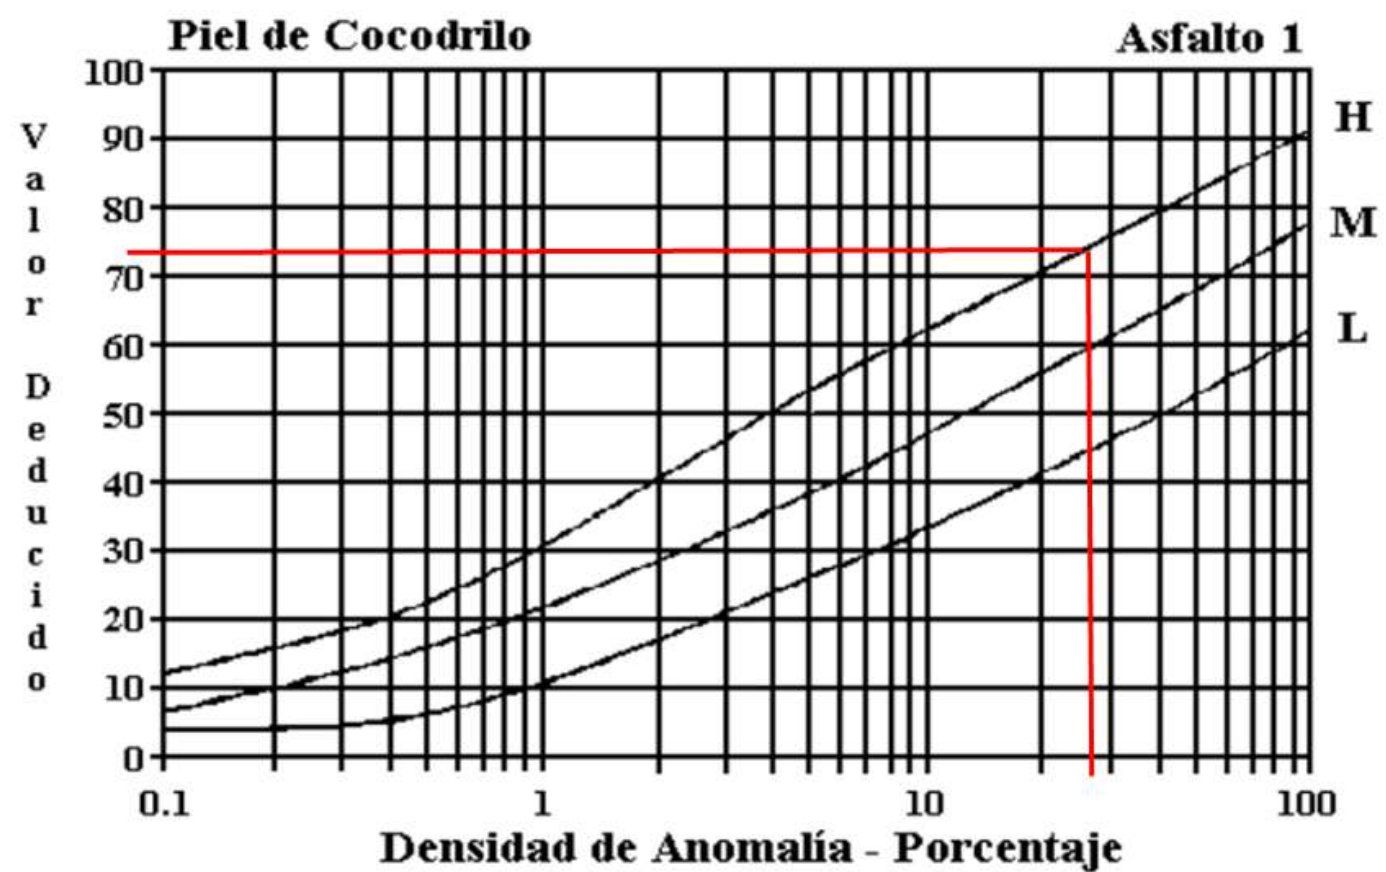
CÁLCULO DEL PCI											
Tipo de daño		Severidad		Total		Densidad (%)		Valor Deducido		Número de valores deducidos >2 (q)	
A		A		50.02		27.64%		72		Valor deducido más alto = 77	
K		A		68.07		37.61%		77			
										Número máximo de VD (m) = 3.11	
Valor Deducido Total (VDT)								149			
NRO	VALORES DEDUCIDOS								VDT	q	VCD
1	77	7.92						84.92	2	61	
2	77	2						79	1	79	
MÁX (VCD)										79	
ÍNDICE DE CONDICIÓN DE PAVIMENTO (PCI)									$PCI = 100 - Máx.(VCD)$		21
CONDICIÓN DEL PAVIMENTO									MUY POBRE

Figura B-20. Piel de Cocodrilo.

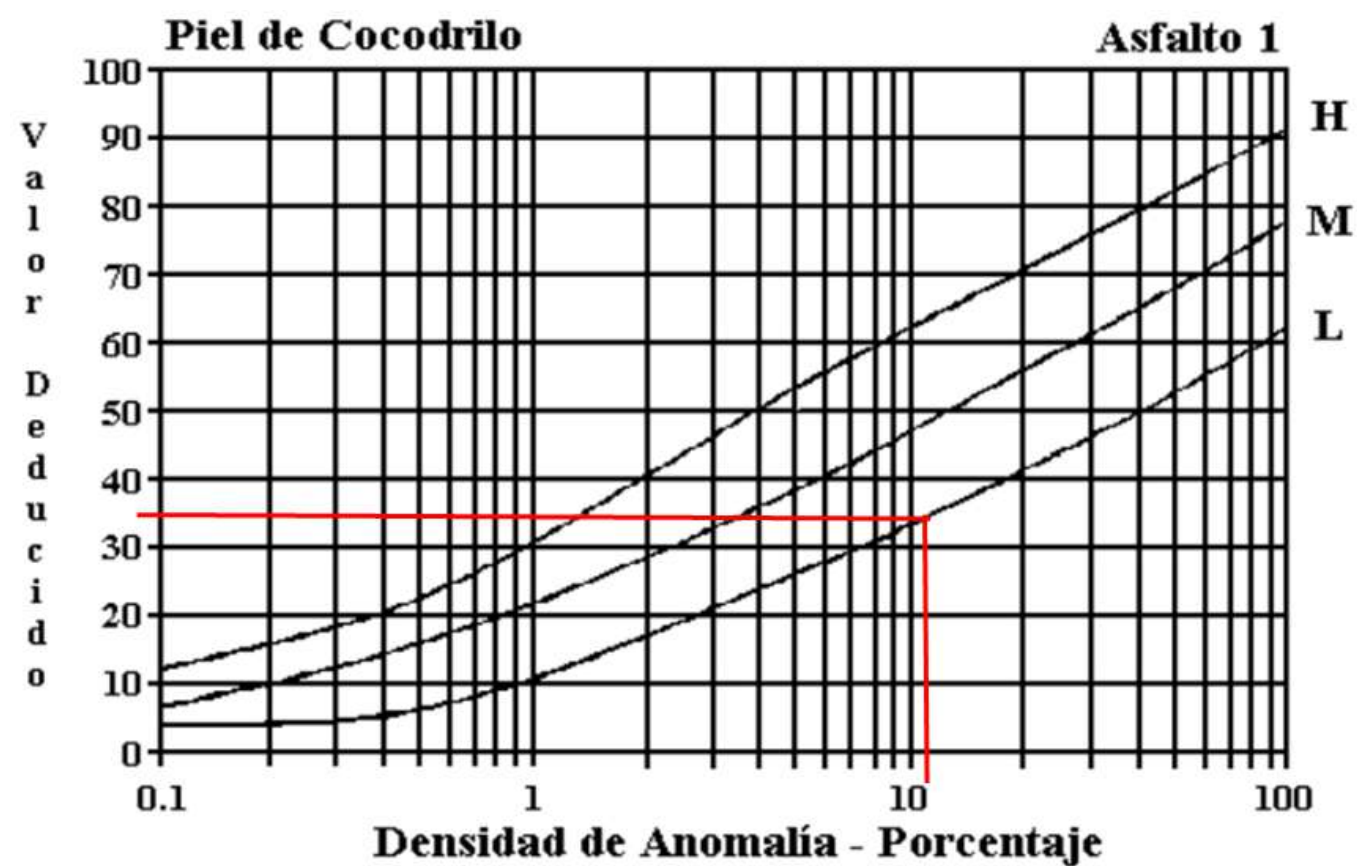
CÁLCULO DEL PCI												
Tipo de daño		Severidad		Total		Densidad (%)		Valor Deducido		Número de valores deducidos >2 (q)		
A		B		19.84		10.96%		33		Valor deducido más alto = 33		
J		B		7.14		3.94%		10				
J		M		20.00		11.05%		32				
										Número máximo de VD (m) = 7.15		
<b>Valor Deducido Total (VDT)</b>								<b>75</b>				
NRO	VALORES DEDUCIDOS								VDT	q	VCD	
1	33	32	1.5					66.5	3	42		
2	33	32	2					67	2	49		
3	33	2	2					37	1	37		
										<b>MÁX (VCD)</b>		49
<b>ÍNDICE DE CONDICIÓN DE PAVIMENTO (PCI)</b>									$PCI = 100 - Máx.(VCD)$		51	
<b>CONDICIÓN DEL PAVIMENTO</b>									<b>REGULAR</b>

Figura B-20. Piel de Cocodrilo.

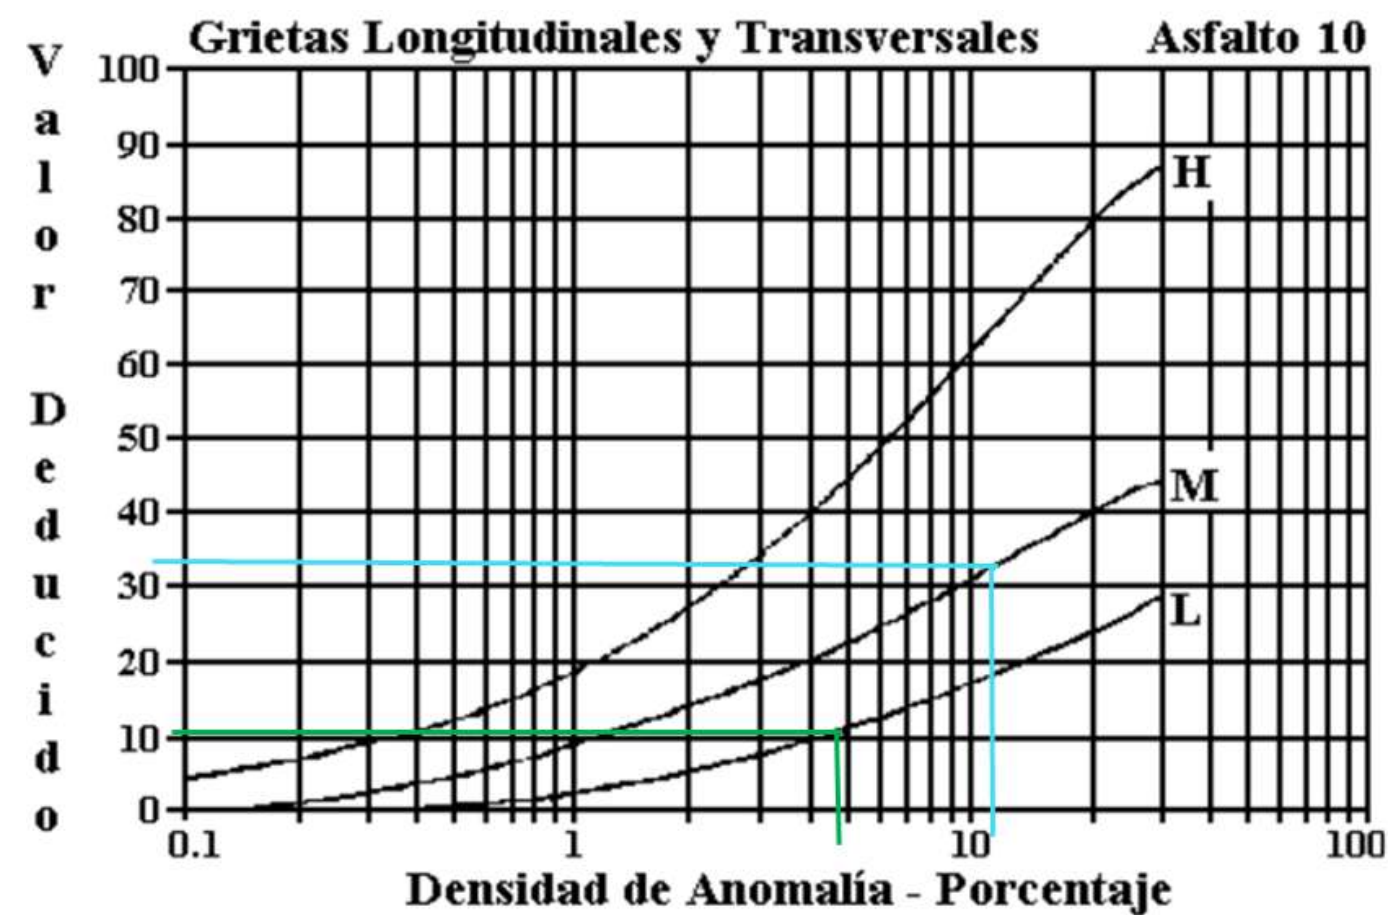
Figura B-33. Agrietamiento Longitudinal y Transversal.

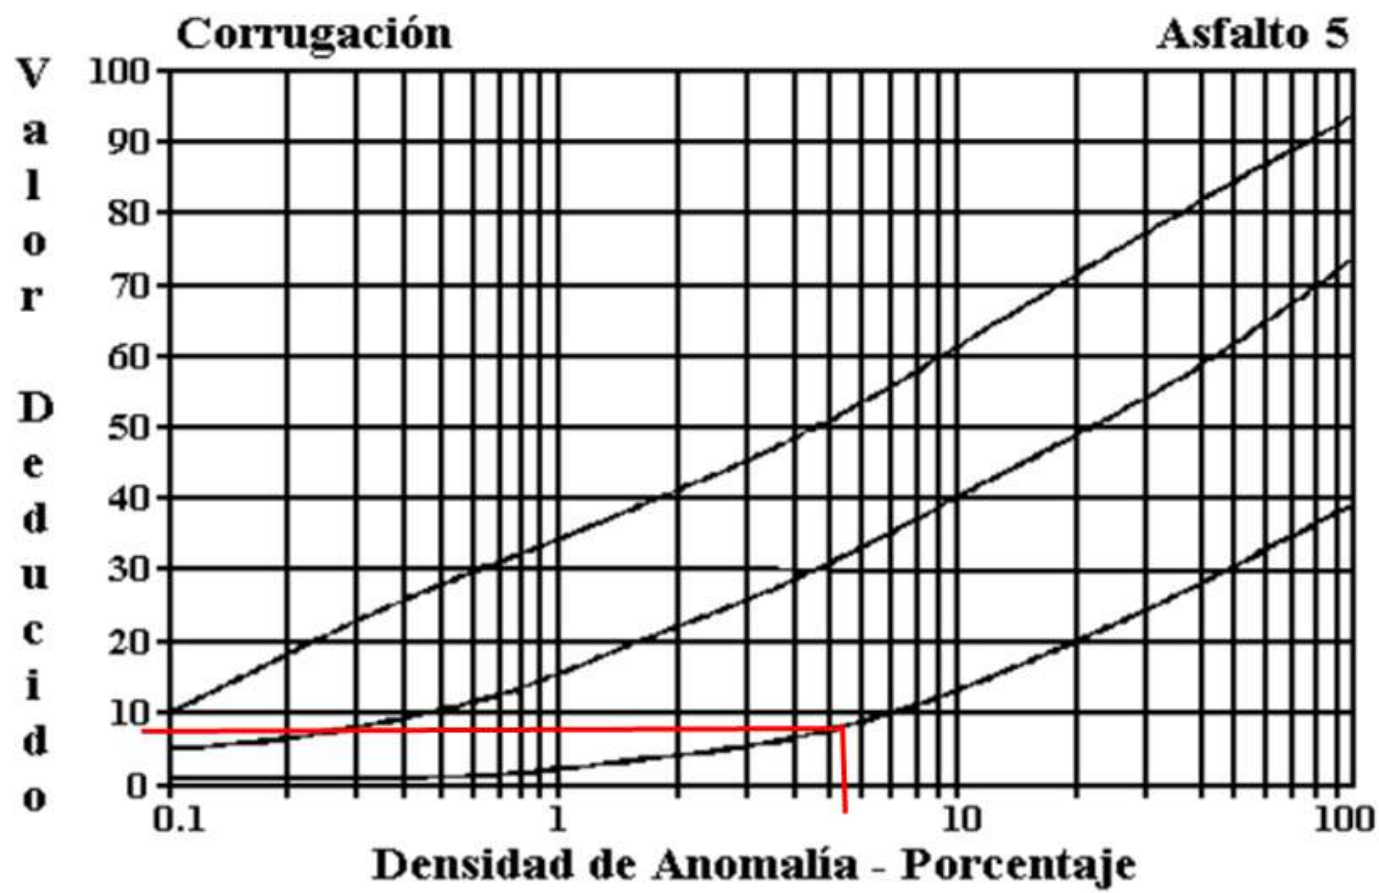
CÁLCULO DEL PCI												
Tipo de daño		Severidad		Total		Densidad (%)		Valor Deducido		Número de valores deducidos >2 (q)		
E		B		11.11		6.14%		8		Valor deducido más alto = 61		
J		A		17.80		9.83%		61				
										Número máximo de VD (m) = 4.58		
Valor Deducido Total (VDT)								69				
NRO	VALORES DEDUCIDOS							VDT	q	VCD		
1	61	4.64						65.64	2	48		
2	61	2						63	1	63		
									MÁX (VCD)		63	
ÍNDICE DE CONDICIÓN DE PAVIMENTO (PCI)									PCI = 100 - Máx. (VCD)		37	
CONDICIÓN DEL PAVIMENTO									POBRE

Figura B-25. Corrugación.

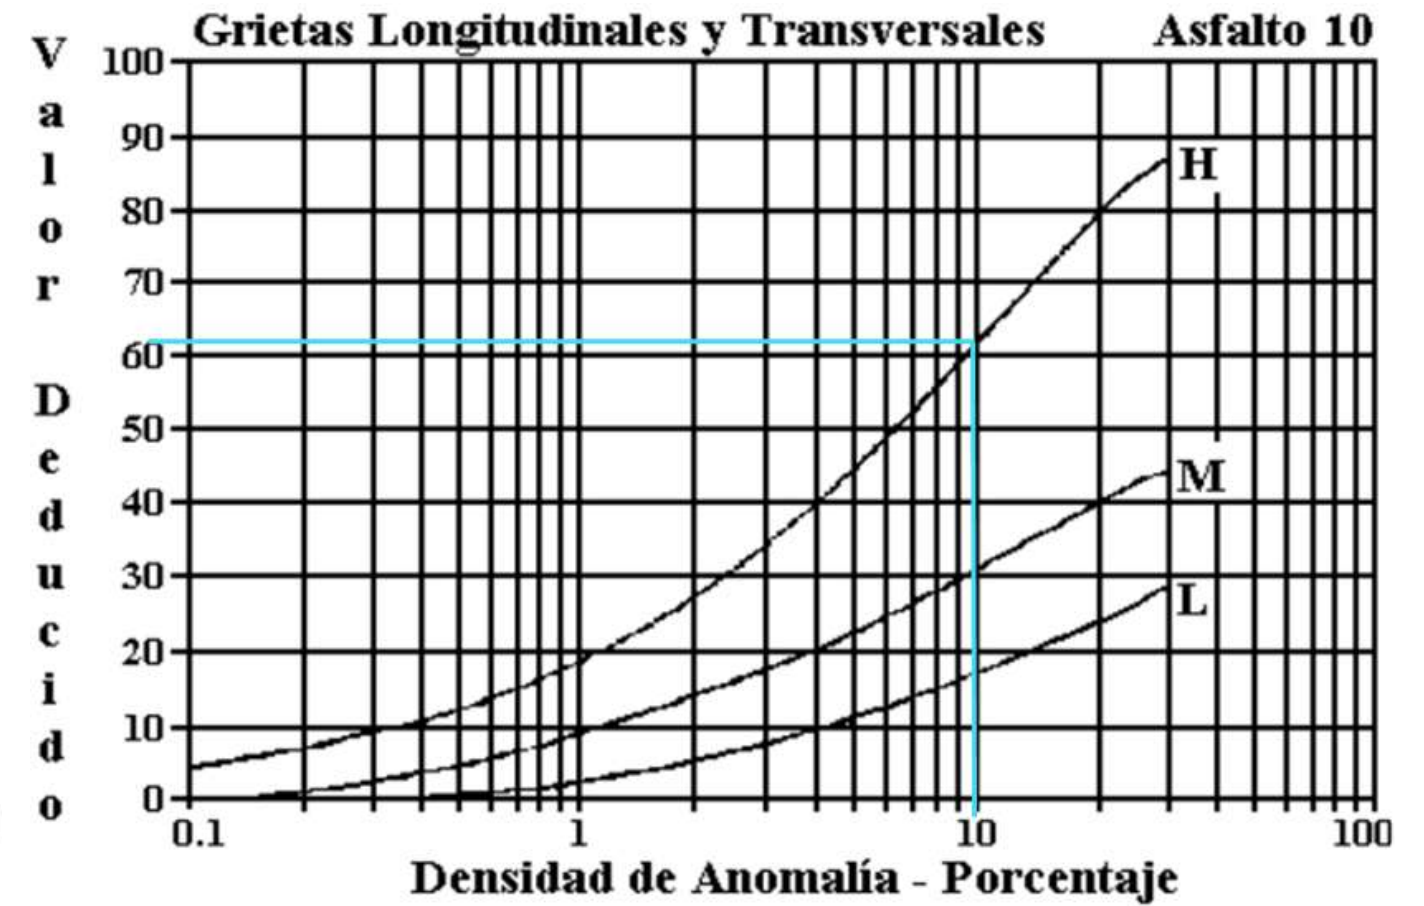
Figura B-33. Agrietamiento Longitudinal y Transversal.

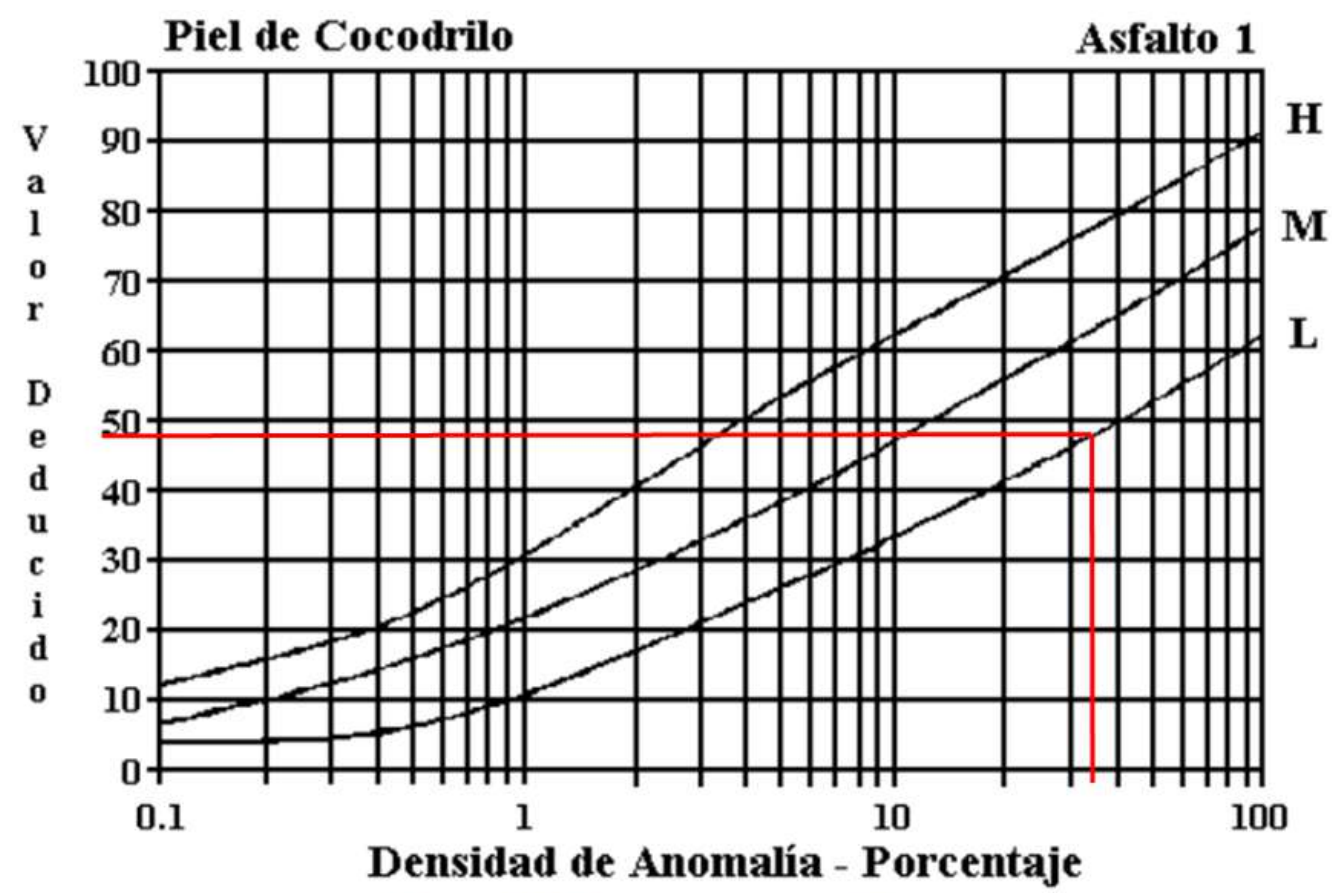
CÁLCULO DEL PCI												
Tipo de daño		Severidad		Total		Densidad (%)		Valor Deducido		Número de valores deducidos >2 (q)		
A		M		33.28		18.39%		49		Número de valores deducidos >2 (q)		
K		M		88.84		49.08%		58				
										Valor deducido más alto = 58		
										Número máximo de VD (m) = 4.86		
<b>Valor Deducido Total (VDT)</b>								107				
NRO	VALORES DEDUCIDOS							VDT	q	VCD		
1	58	42.14						100.14	2	71		
2	58	2						60	1	60		
									<b>MÁX (VCD)</b>		71	
<b>ÍNDICE DE CONDICIÓN DE PAVIMENTO (PCI)</b>									$PCI = 100 - Máx.(VCD)$		29	
<b>CONDICIÓN DEL PAVIMENTO</b>									<b>POBRE</b>

Figura B-20. Piel de Cocodrilo.

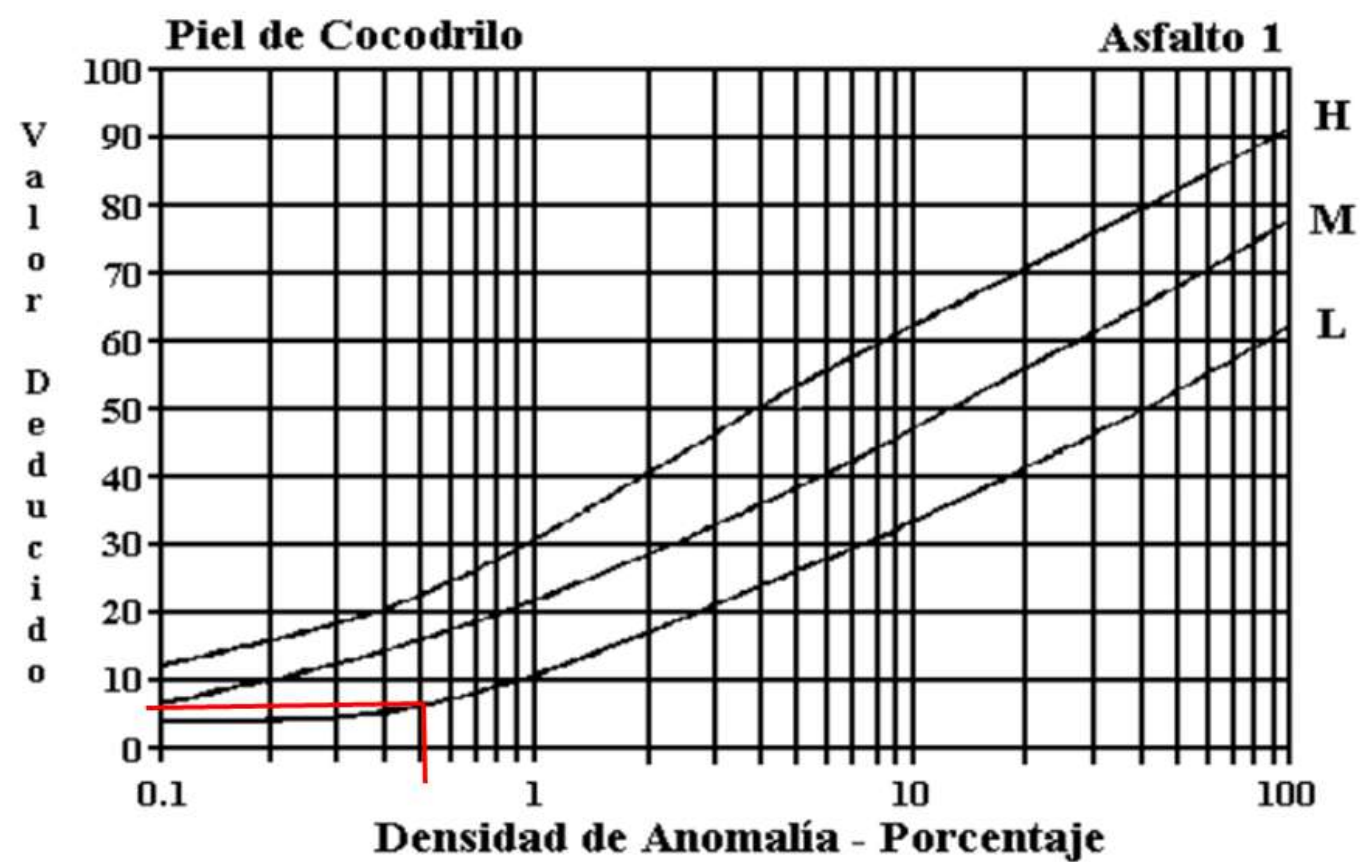
CÁLCULO DEL PCI												
Tipo de daño		Severidad		Total		Densidad (%)		Valor Deducido		Número de valores deducidos >2(q)		
A		B		0.90		0.50%		7		Valor deducido más alto = 57		
K		M		77.75		42.96%		57				
										Número máximo de VD (m) = 4.95		
<b>Valor Deducido Total (VDT)</b>								64				
NRO	VALORES DEDUCIDOS							VDT	q	VCD		
1	57	6.65					63.65	2	47			
2	57	2					59	1	59			
								<b>MÁX (VCD)</b>		59		
<b>ÍNDICE DE CONDICIÓN DE PAVIMENTO (PCI)</b>								$PCI = 100 - Máx.(VCD)$		41		
<b>CONDICIÓN DEL PAVIMENTO</b>								<b>REGULAR</b>

Figura B-20. Piel de Cocodrilo.

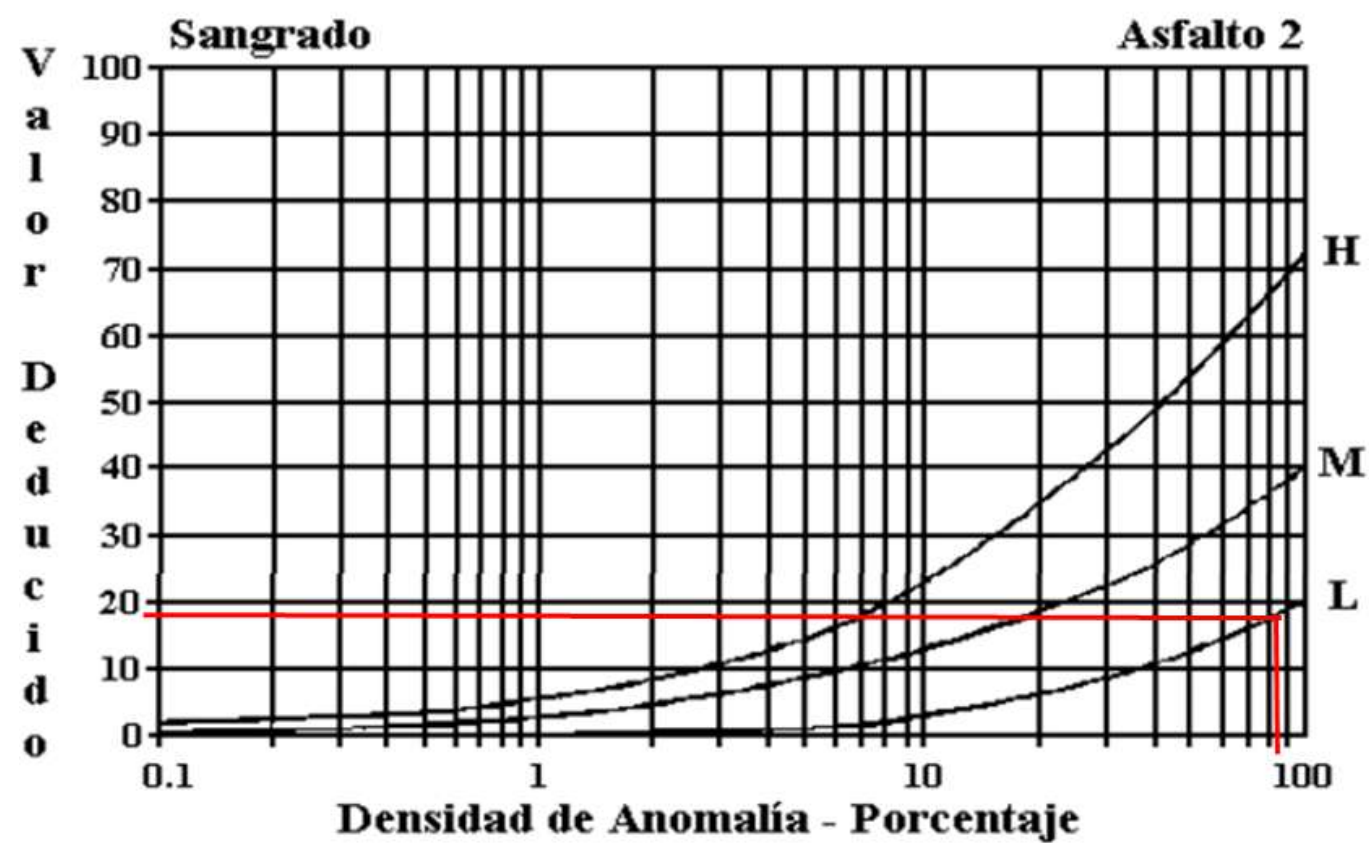
CÁLCULO DEL PCI												
Tipo de daño		Severidad		Total		Densidad (%)		Valor Deducido		Número de valores deducidos >2(q)		
B		B		146.30		80.83%		19		Valor deducido más alto = 19		
K		B		2.01		1.11%		3				
										Número máximo de VD (m) = 8.44		
<b>Valor Deducido Total (VDT)</b>								22				
NRO	VALORES DEDUCIDOS								VDT	q	VCD	
1	19	1.32						20.32	2	14		
2	19	2						21	1	21		
									<b>MÁX (VCD)</b>		21	
<b>ÍNDICE DE CONDICIÓN DE PAVIMENTO (PCI)</b>									$PCI = 100 - Máx.(VCD)$		79	
<b>CONDICIÓN DEL PAVIMENTO</b>									<b>MUY BUENO</b>

Figura B-21. Exudación ó Sangrado.
