UNIVERSIDAD TÉCNICA DE AMBATO

TEMA: “Evaluación de vulnerabilidad sísmica de edificaciones de estructuras metálicas en la parroquia Izamba zona 1, Ambato, Ecuador: Propuesta de reforzamiento estructural de una edificación representativa”

Autor: Ing. Hugo Fabián Toapanta Tixilema

2023

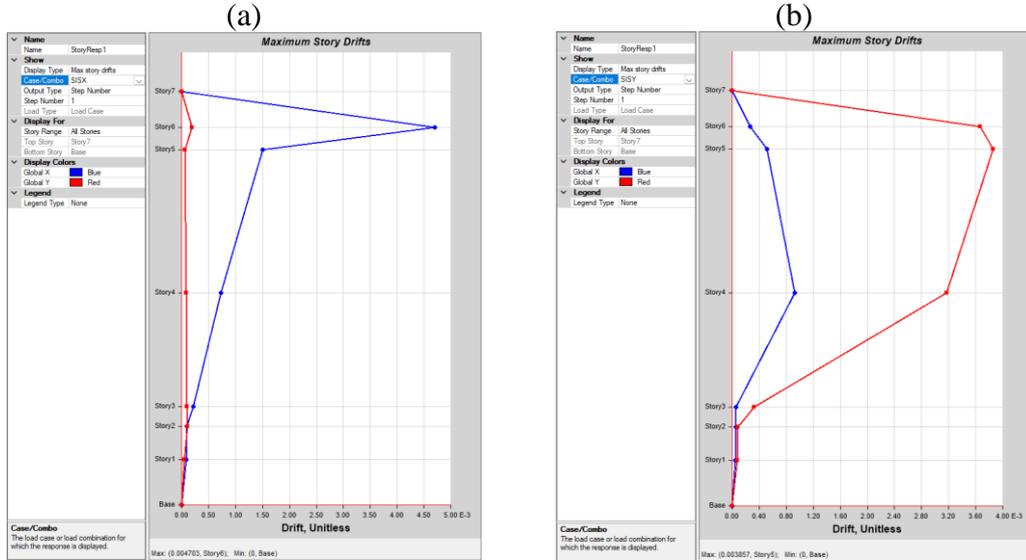
Figura 4-13 Derivas de piso del análisis estático en los eje X,Y

Deriva elástica=0.004703*0.75*8
 Deriva inelástica=2.82 % No cumple

Deriva elástica=0.003857*0.75*8
 Deriva inelástica=2.31% No cumple

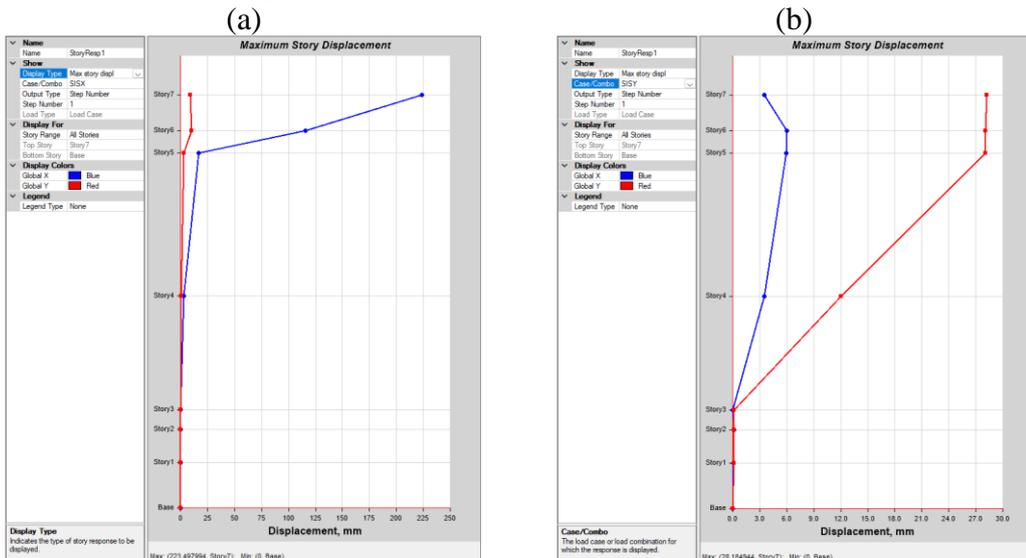
Figura 4-14 Desplazamiento estructural - análisis estático en los eje X,Y

Desplazamiento X=223.5mm =22.35cm

Desplazamiento Y= 28.19mm =2.82cm

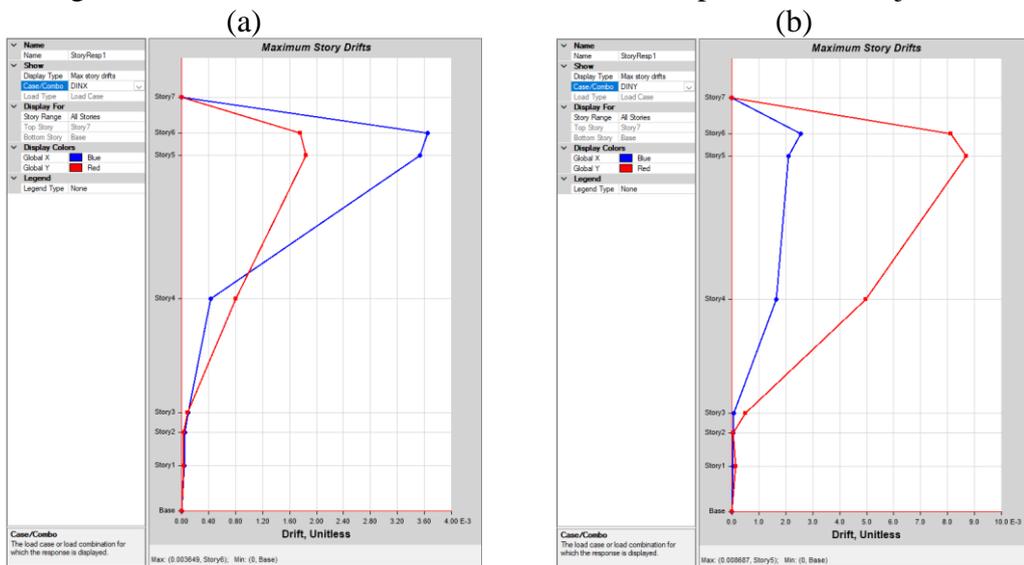
Figura 4-15 Derivas de Piso del Análisis Modal Espectral en los Ejes X,Y

Deriva elástica=0.003649*0.75*8
 Deriva inelástica=2.19 % No cumple

Deriva elástica=0.008687*0.75*8
 Deriva inelástica=5.21% No cumple

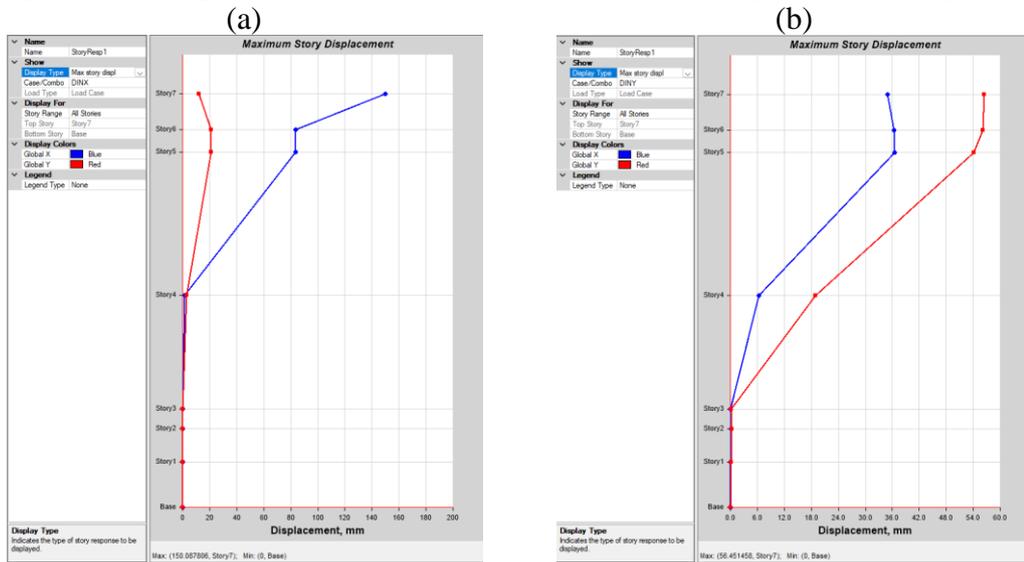
Figura 4-16 Desplazamiento estructural Análisis Modal Espectral en los Ejes X,Y

Desplazamiento X=150.1mm =15.01cm Desplazamiento Y= 56.45mm =5.65cm

Al igual que en el análisis estático se tiene que los desplazamientos en el análisis modal espectral son muy altos en el eje X, y en el eje de las Y, por lo que es preciso realizar un reforzamiento de la estructura.

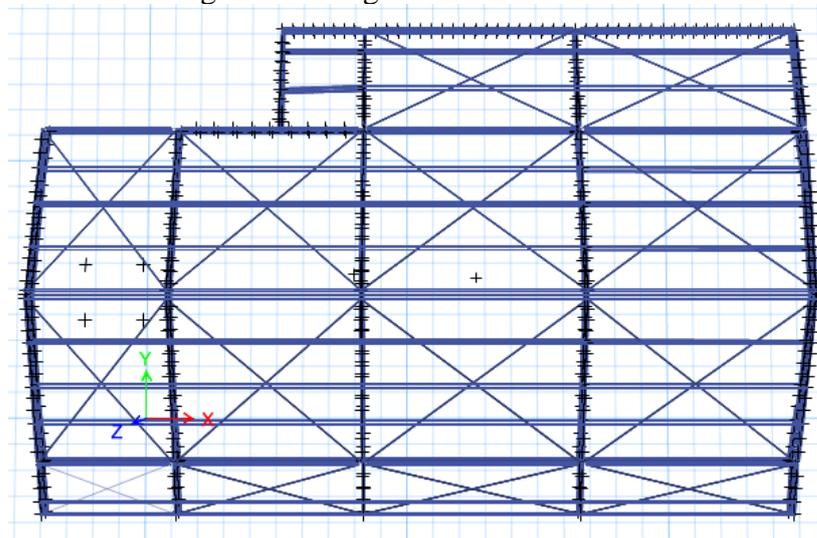
Figura 4-17 Rigidizadores en cubierta

Ante lo anterior se tiene que los miembros a tensión, que son demasiado esbeltos, pueden llegar a presentar daños durante el proceso constructivo, ya que debido a su peso propio pueden llegar a flexionarse de manera excesiva o presentar problemas de vibración, es por esta razón que la sugerencia dada por la AISC debe ser considerada al momento de rigidizar la estructura, puesto que la relación de esbeltez está dada por la longitud del rigidizador y el radio de giro.

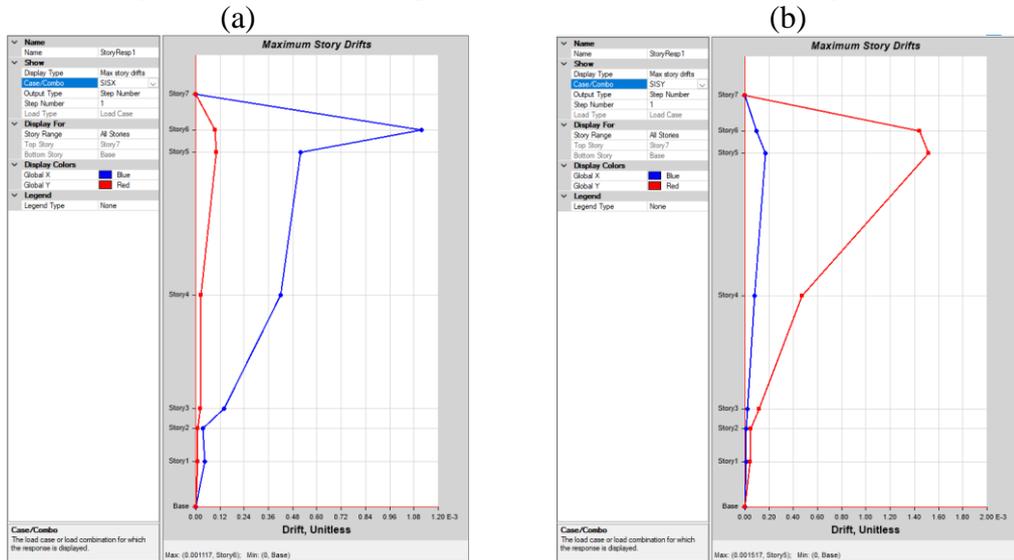
Figura 4-20 Derivas de piso del análisis estático en los eje X,Y

Deriva elástica=0.001117*0.75*8
Deriva inelástica= 0.67 % Cumple

Deriva elástica=0.001517*0.75*8
Deriva inelástica=0.91 % Cumple

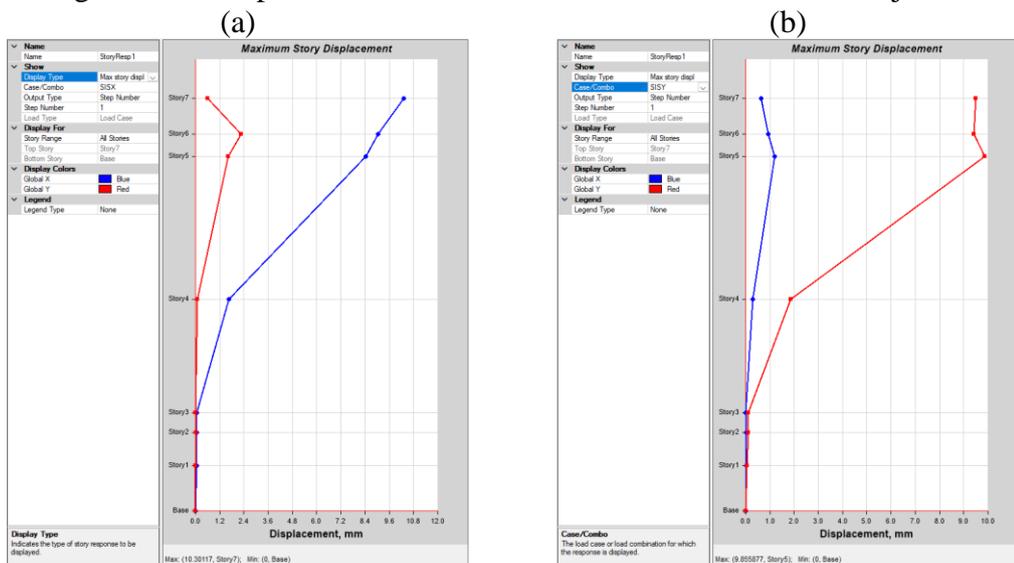
Figura 4-21 Desplazamiento estructural - análisis estático en los eje X,Y

Desplazamiento X=10.30mm =1.03cm

Desplazamiento Y= 9.86mm =0.99cm

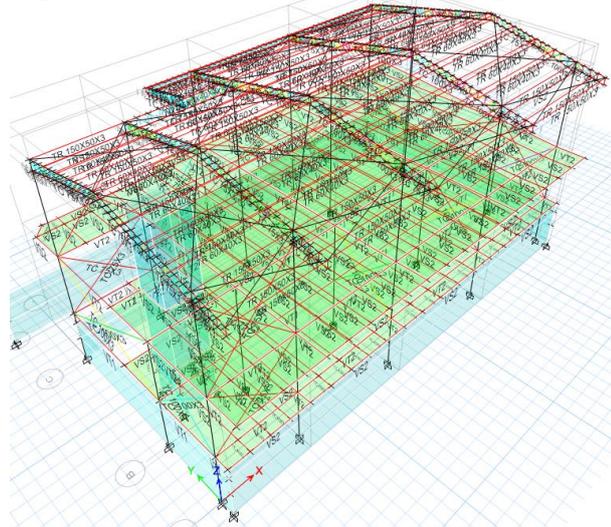
Figura 4-24 Chequeo del diseño estructural de la propuesta de reforzamiento

Adicionalmente a los rigidizadores laterales colocados, se tiene en cuenta que la mampostería, aporta a la estructura rigidización, por lo que, al no considerar dentro del modelo a las paredes, como rigidizadores, pero si como cargas, la estructura mejora el comportamiento sísmico

De lo anterior se puede observar que los elementos estructurales de la edificación presentan sobre esfuerzo lo cual nos indica que al momento del cálculo estructural no se cuenta con las cargas mínimas establecidas por la normativa, para el uso que esta dado actualmente.
