**UNIVERSIDAD TÉCNICA DE AMBATO**  
**FACULTAD DE INGENIERÍA CIVIL Y MECÁNICA**  
**CARRERA DE INGENIERÍA CIVIL**  
**TRABAJO EXPERIMENTAL**  
**PREVIO A LA OBTENCIÓN DEL TÍTULO DE INGENIERO CIVIL**

**“EVALUACIÓN DE LAS VÍAS URBANAS EN EL CANTÓN AMBATO DEL SECTOR COMPRENDIDO ENTRE LA AV. INDOAMÉRICA, TORONTO, MATANZAS, OTAWA, RIO DE JANEIRO, BELLO HORIZONTE, BUENOS AIRES”.**

**AUTOR:** Sebastián Gabriel Calahorrano Mayorga

**Agosto - 2023**

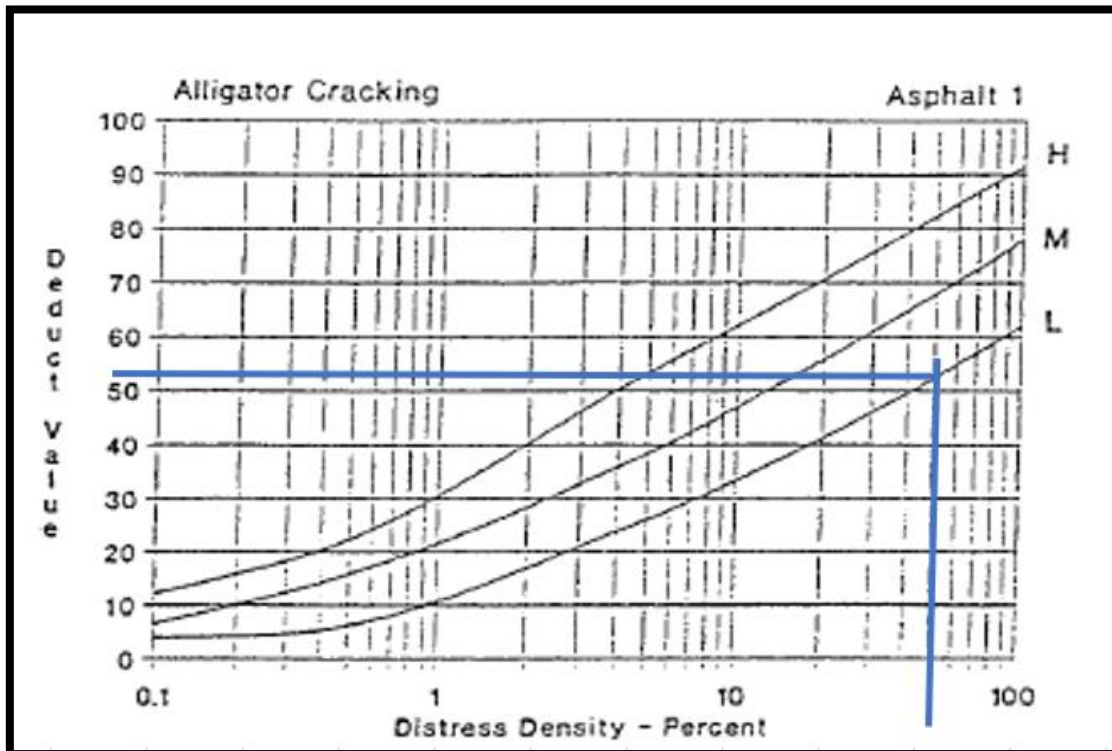
13	Huecos	m2							
14	Cruce de Vía Ferrea	m2							
15	Ahuellamiento	m2							
16	Desplazamiento	m2							
17	Grietas parabólicas	m2							
18	Hinchamiento	m2							
19	Desprendimiento de agregados	m2							
FALLA #	SEVERIDAD			CANTIDADES PARCIALES			TOTAL	DENSIDAD (%)	VALOR DEDUCIDO
	BAJO(L)	MEDIO(M)	ALTO(H)						
1	X			91	0		91	50.00	52
<b>VALOR DEDUCIDO TOTAL(VDT):</b>									52
<b>PCI=100-VDT</b>									48

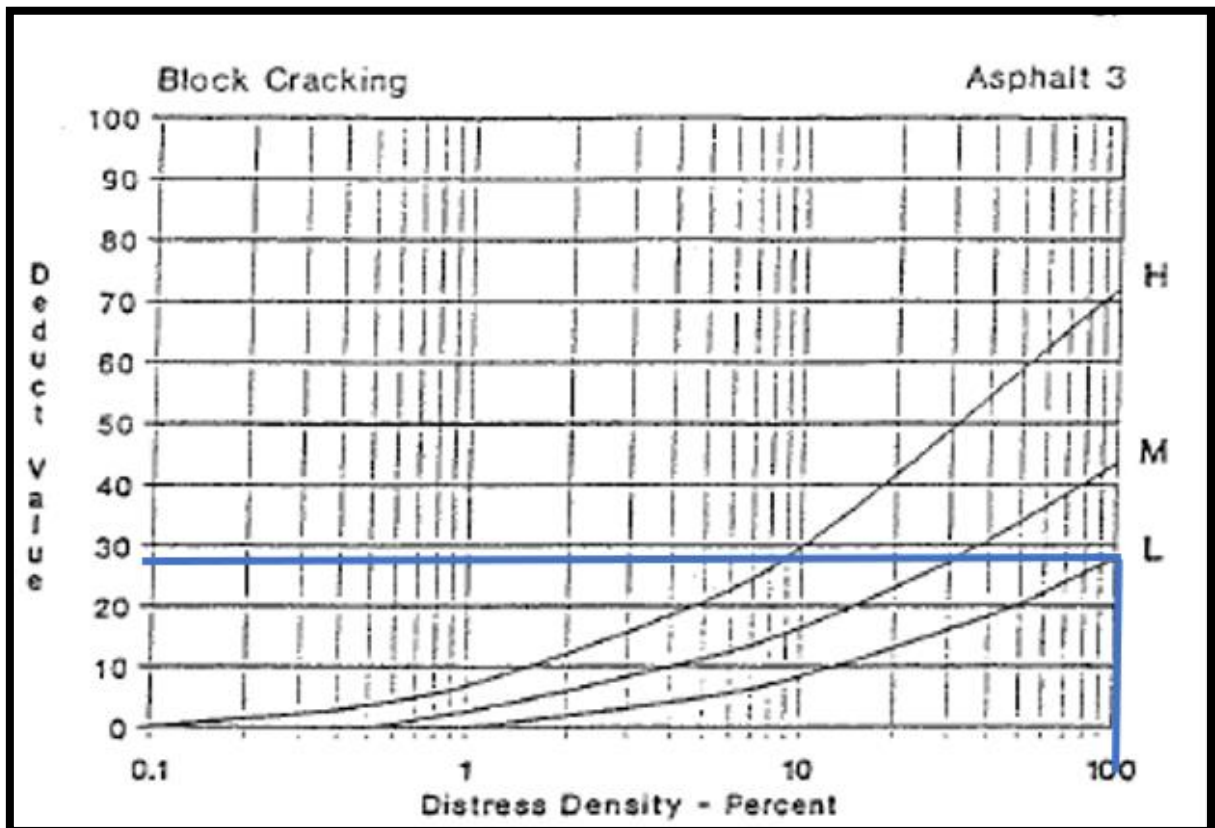
FALLA #	SEVERIDAD			CANTIDADES PARCIALES				TOTAL	DENSIDAD (%)	VALOR DEDUCIDO
	BAJO(L)	MEDIO(M)	ALTO(H)	182	0					
3	X			182	0			182	100.00	28
								<b>VALOR DEDUCIDO TOTAL(VDT):</b>		28
								<b>PCI=100-VDT</b>		72

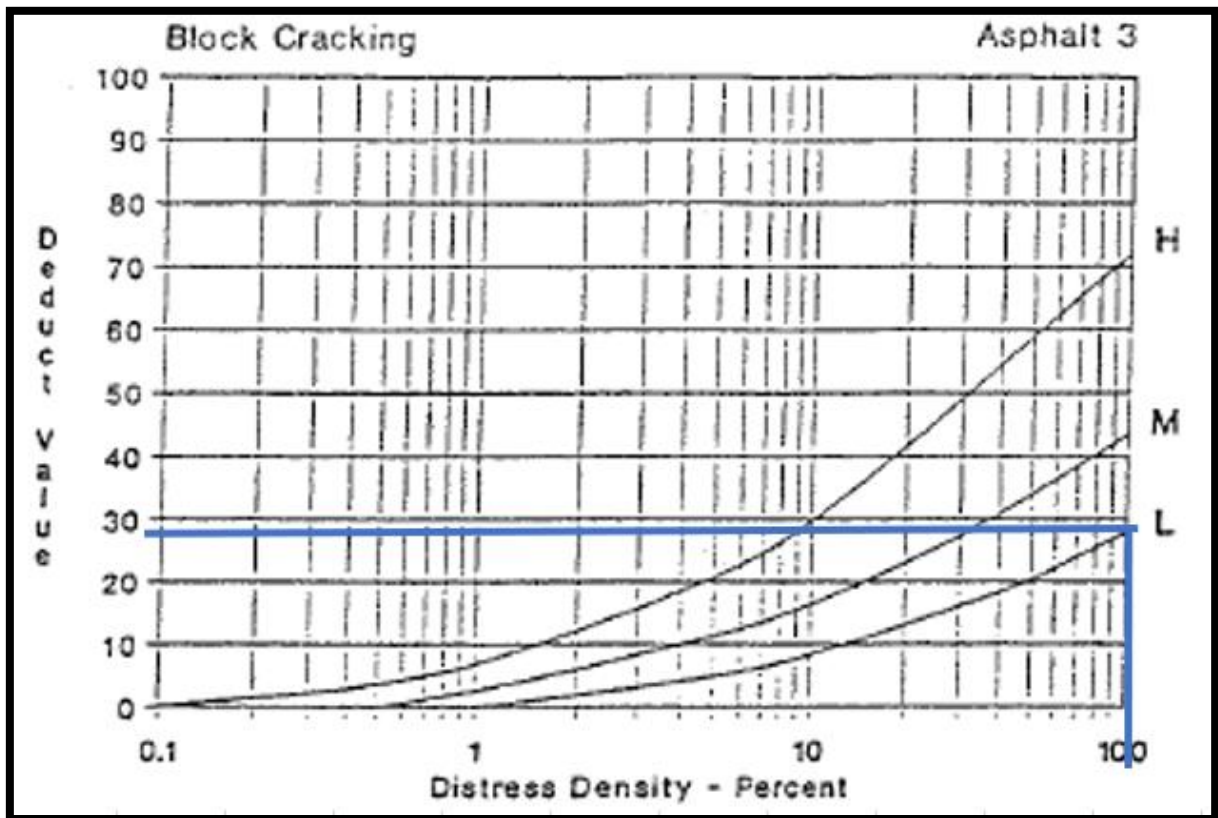
FALLA #	SEVERIDAD			CANTIDADES PARCIALES				TOTAL	DENSIDAD (%)	VALOR DEDUCIDO
	BAJO(L)	MEDIO(M)	ALTO(H)							
3	X			182	0			182	100.00	28
<b>VALOR DEDUCIDO TOTAL(VDT):</b>										28
<b>PCI=100-VDT</b>										72

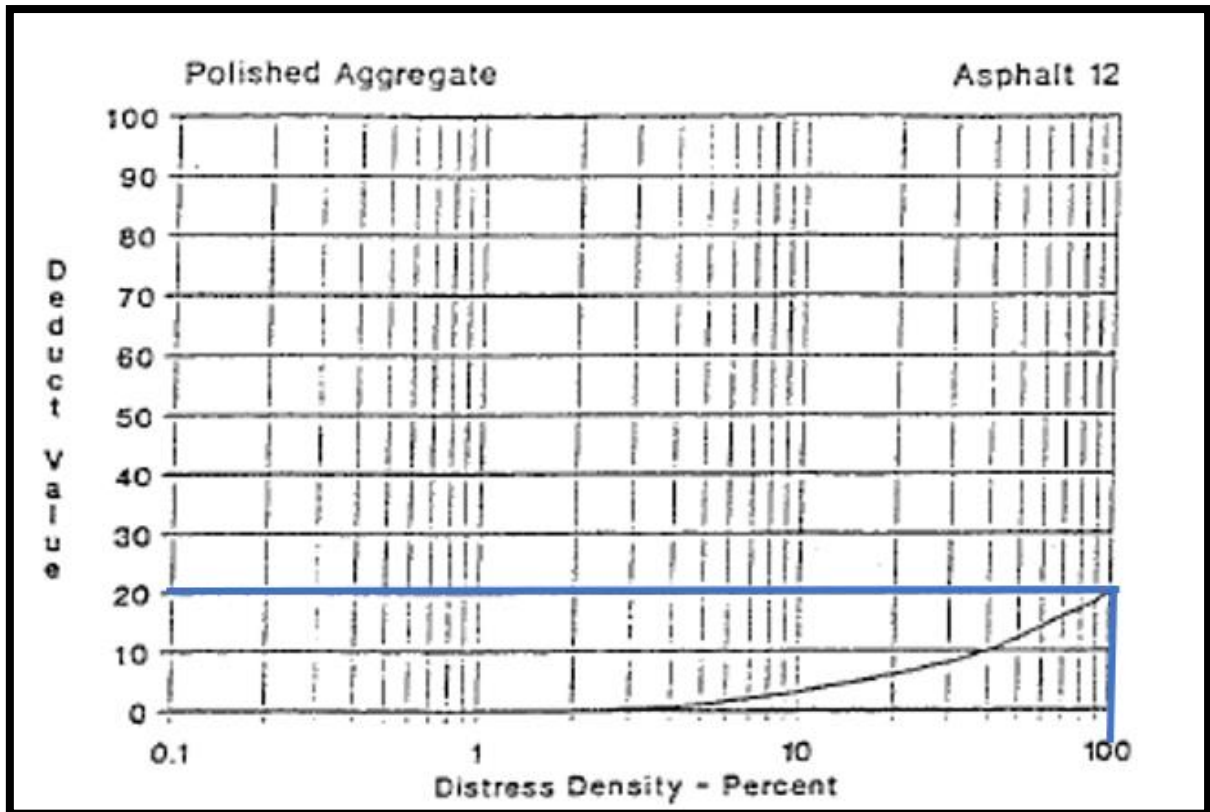
FALLA #	SEVERIDAD			CANTIDADES PARCIALES				TOTAL	DENSIDAD (%)	VALOR DEDUCIDO
	BAJO(L)	MEDIO(M)	ALTO(H)							
12	X			182	0			182	100.00	20
<b>VALOR DEDUCIDO TOTAL(VDT):</b>										20
<b>PCI=100-VDT</b>										80

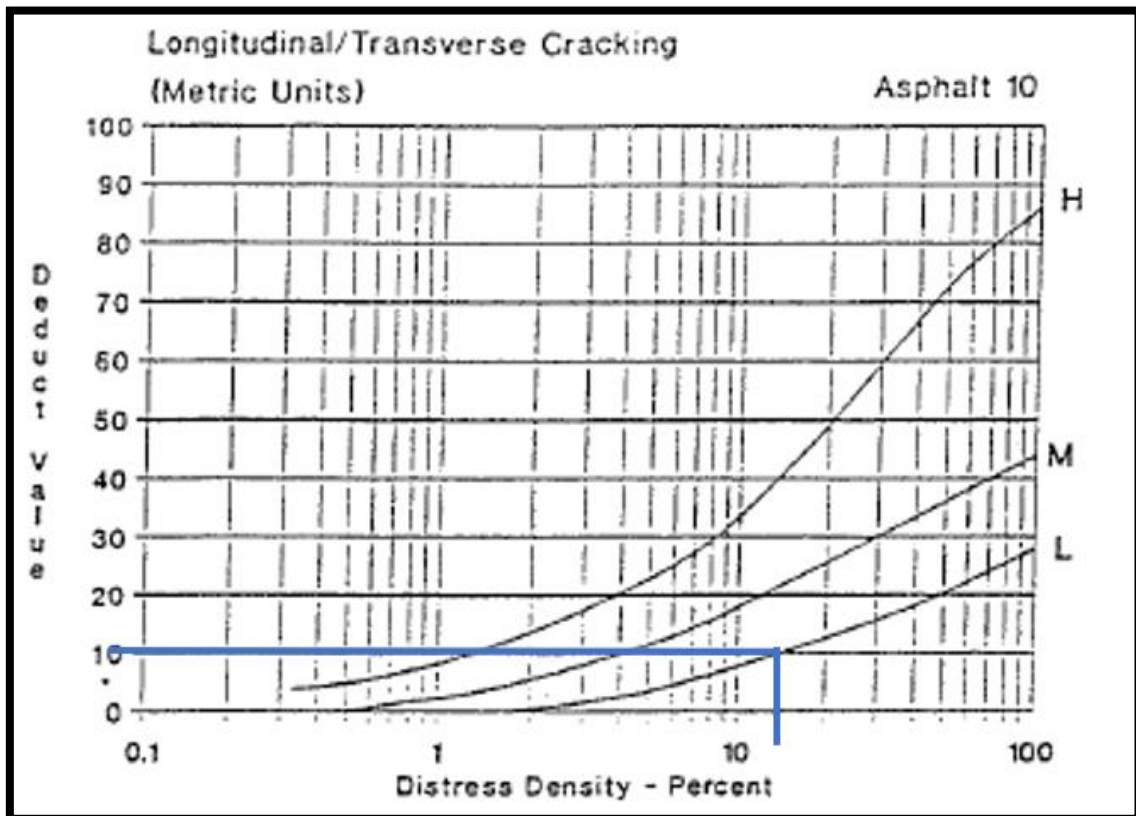
FALLA #	SEVERIDAD			CANTIDADES PARCIALES				TOTAL	DENSIDAD (%)	VALOR DEDUCIDO
	BAJO(L)	MEDIO(M)	ALTO(H)							
10	X			26	0			26	14.29	10
12	X			182	0			182	100.00	20
								<b>VALOR DEDUCIDO TOTAL(VDT):</b>		30
								<b>PCI=100-VDT</b>		70

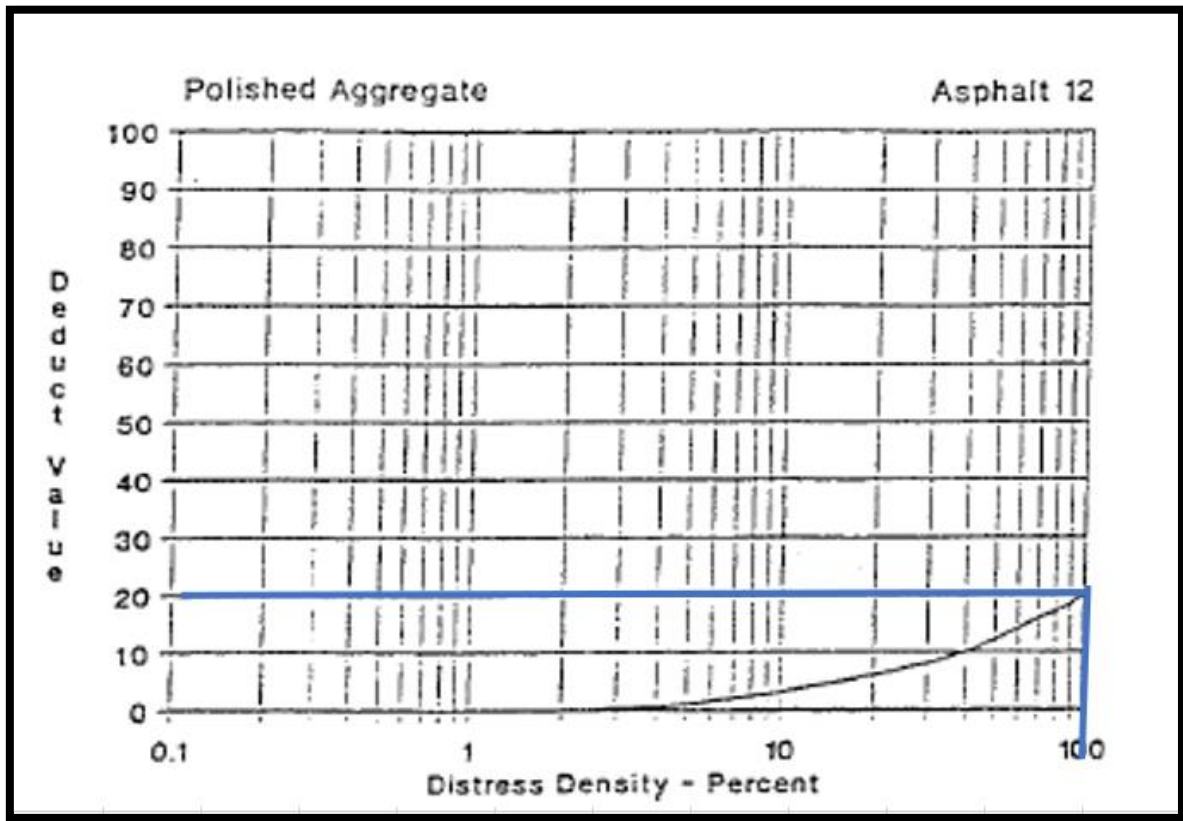
FALLA #	SEVERIDAD			CANTIDADES PARCIALES			TOTAL	DENSIDAD (%)	VALOR DEDUCIDO
	BAJO(L)	MEDIO(M)	ALTO(H)						
12	X			182	0		182	100	20
<b>VALOR DEDUCIDO TOTAL(VDT):</b>									20
<b>PCI=100-VDT</b>									80

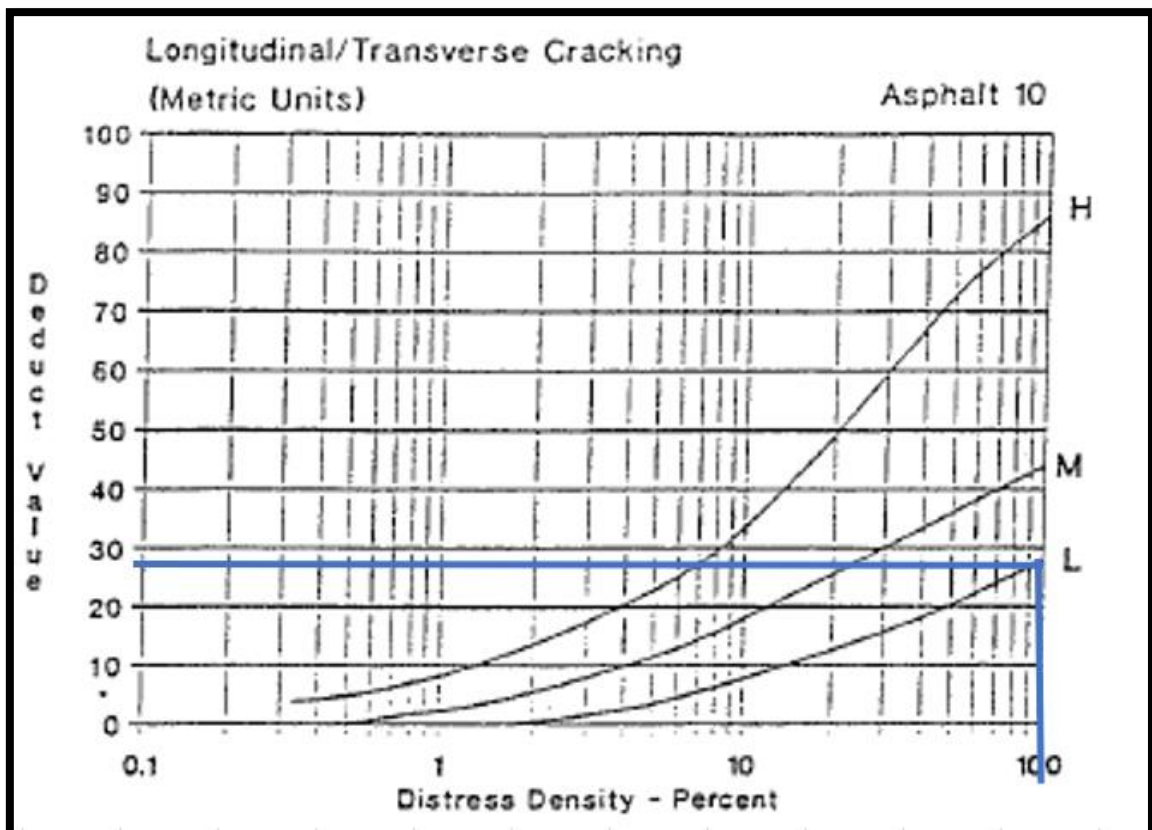
FALLA #	SEVERIDAD			CANTIDADES PARCIALES			TOTAL	DENSIDAD (%)	VALOR DEDUCIDO
	BAJO(L)	MEDIO(M)	ALTO(H)						
10	X			182	0		182	100.00	28
12	X			26	0		26	14.29	5
							<b>VALOR DEDUCIDO TOTAL(VDT):</b>		33
							<b>PCI=100-VDT</b>		67

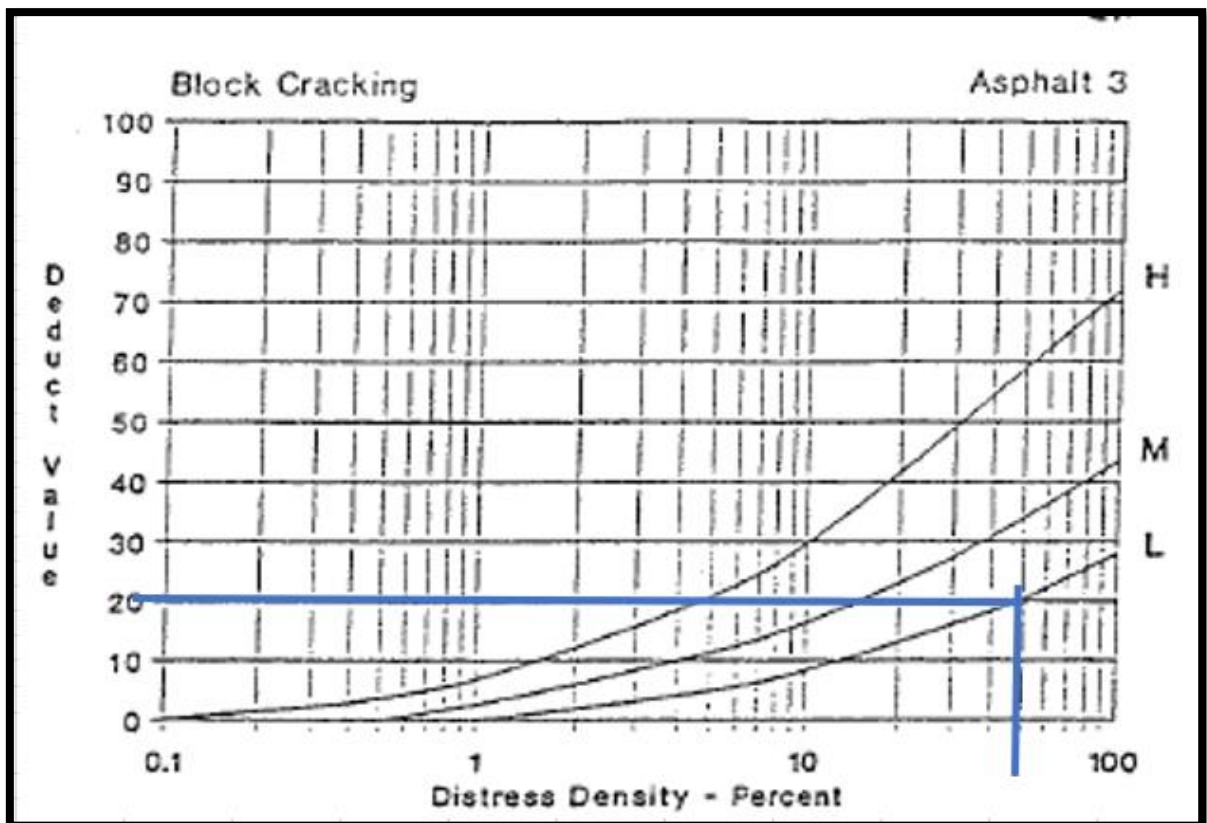
3	X			91	0		91	50.00	20
10	X			26	0		26	14.29	10
12	X			182	0		182	100.00	20
<b>VALOR DEDUCIDO TOTAL(VDT):</b>									50
<b>PCI=100-VDT</b>									50

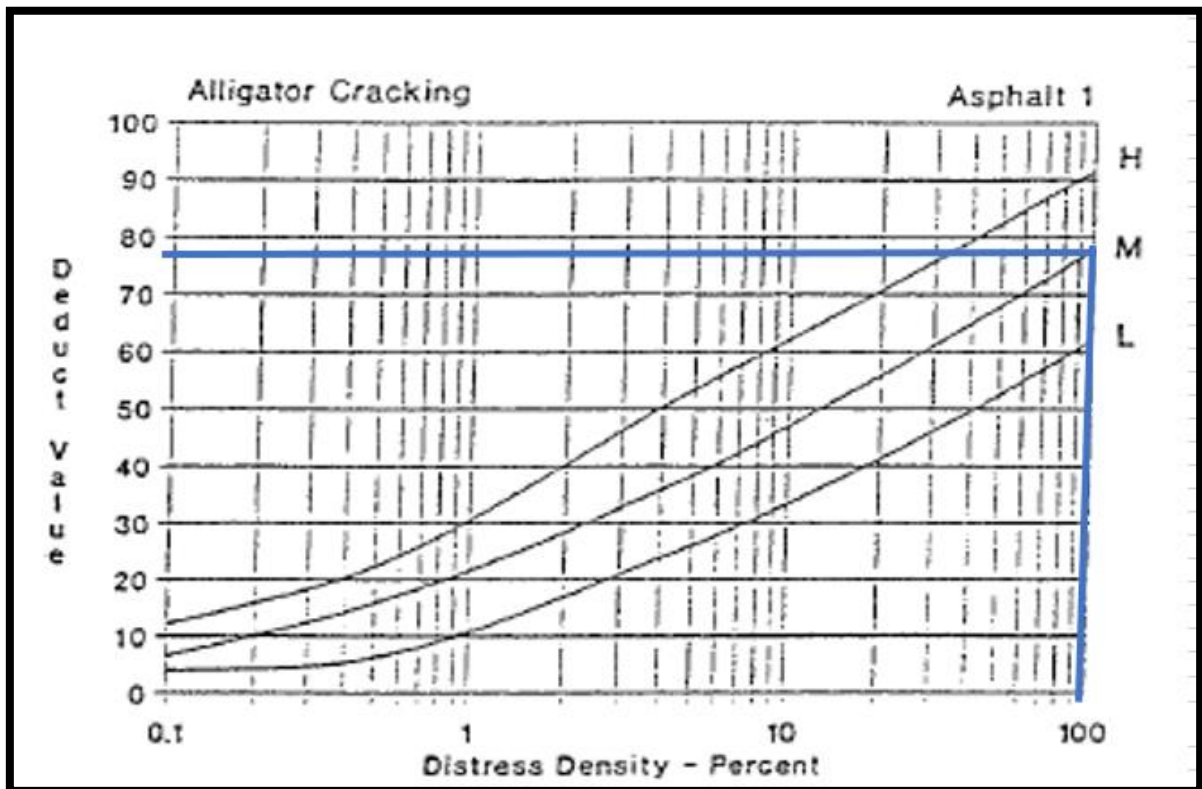
FALLA #	SEVERIDAD			CANTIDADES PARCIALES				TOTAL	DENSIDAD (%)	VALOR DEDUCIDO
	BAJO(L)	MEDIO(M)	ALTO(H)							
1		X		182	0			182	100.00	78
11	X			10.5	0			10.5	5.77	10
								<b>VALOR DEDUCIDO TOTAL(VDT):</b>		88
								<b>PCI=100-VDT</b>		12

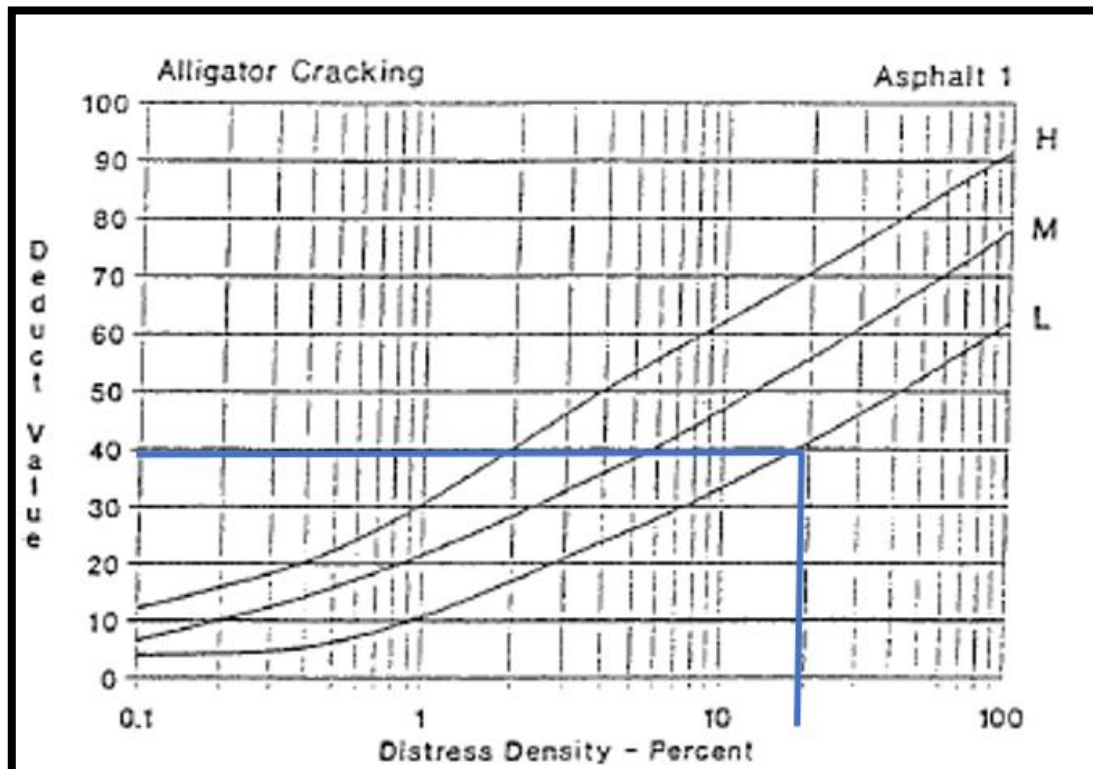
13	Huecos	m2							
14	Cruce de Vía Ferrea	m2							
15	Ahuellamiento	m2							
16	Desplazamiento	m2							
17	Grietas parabólicas	m2							
18	Hinchamiento	m2							
19	Desprendimiento de agregados	m2							
FALLA #	SEVERIDAD			CANTIDADES PARCIALES			TOTAL	DENSIDAD (%)	VALOR DEDUCIDO
	BAJO(L)	MEDIO(M)	ALTO(H)						
1	X			40	0		40	19.05	38
3	X			105	0		105	50	20
12	X			105	0		105	50	12
11	X			30	0		30	14.29	20
							<b>VALOR DEDUCIDO TOTAL(VDT):</b>		90
							<b>PCI=100-VDT</b>		10

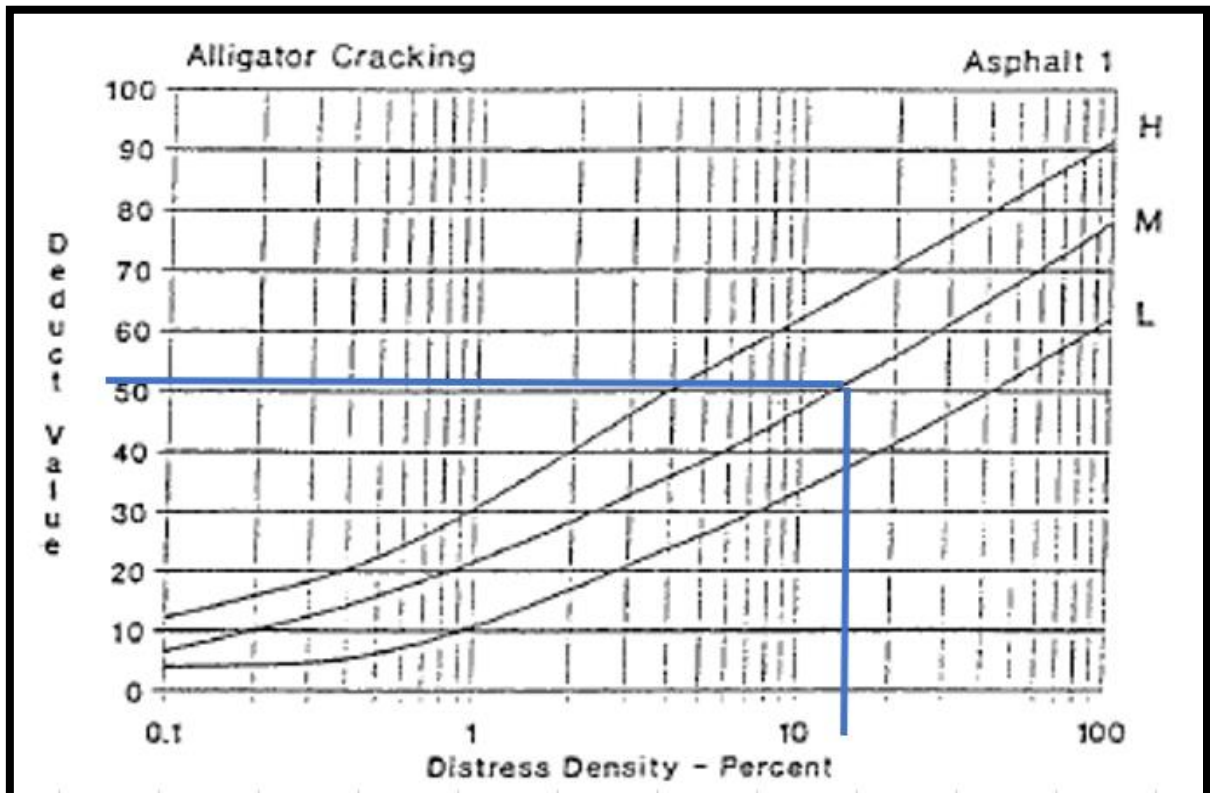
9	Desnivel Carril/Berma	m2							
10	Grietas longitudinales y transversales	m2							
11	Parqueo y Acometida de Servicio Publico	m2							
12	Pulimiento de agregados	m2							
13	Huecos	m2							
14	Cruce de Vía Ferrea	m2							
15	Ahuellamiento	m2							
16	Desplazamiento	m2							
17	Grietas parabólicas	m2							
18	Hinchamiento	m2							
19	Desprendimiento de agregados	m2							
FALLA #	SEVERIDAD			CANTIDADES PARCIALES			TOTAL	DENSIDAD (%)	VALOR DEDUCIDO
	BAJO(L)	MEDIO(M)	ALTO(H)						
1		X		35	0		35	16.67	52
10	X			105	0		105	50.00	20
12	X			210	0		210	100.00	20
							<b>VALOR DEDUCIDO TOTAL(VDT):</b>		92
							<b>PCI=100-VDT</b>		8

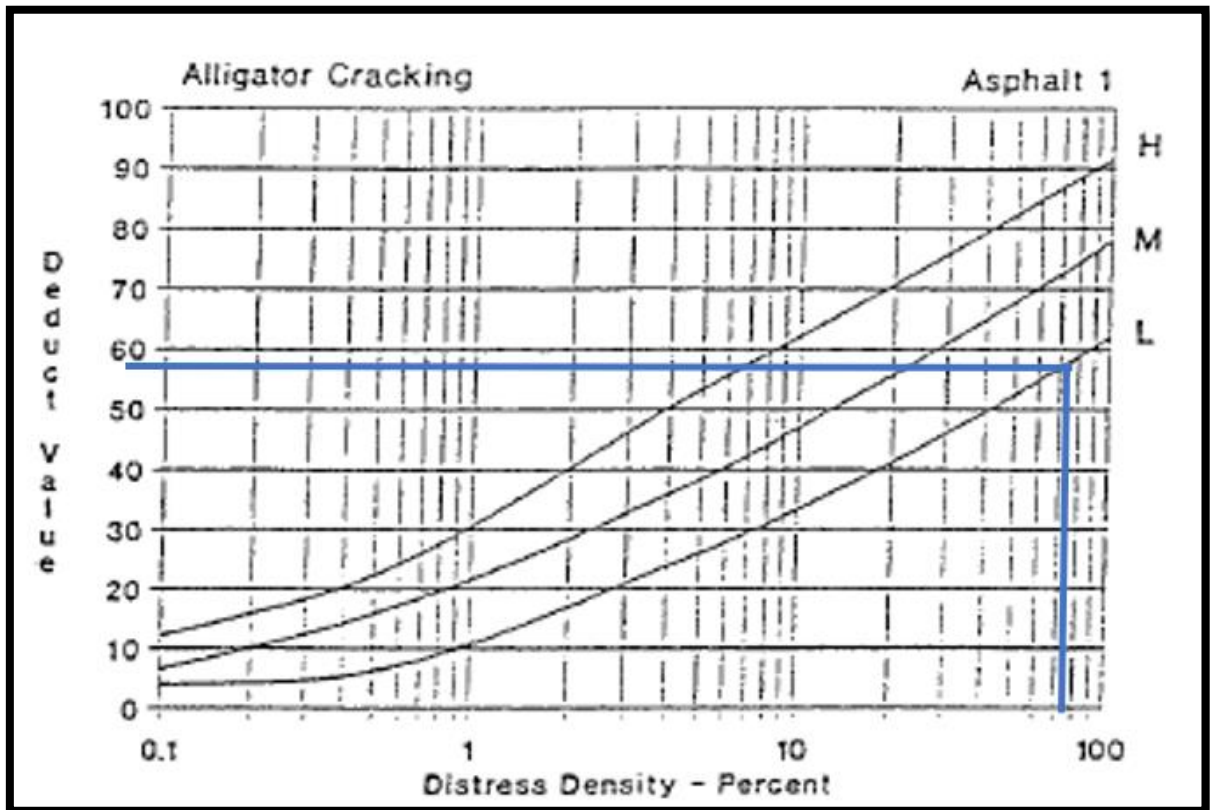
FALLA #	SEVERIDAD			CANTIDADES PARCIALES			TOTAL	DENSIDAD (%)	VALOR DEDUCIDO
	BAJO(L)	MEDIO(M)	ALTO(H)						
1		X		157.5	0		157.5	75	58
								<b>VALOR DEDUCIDO TOTAL(VDT):</b>	58
								<b>PCI=100-VDT</b>	42

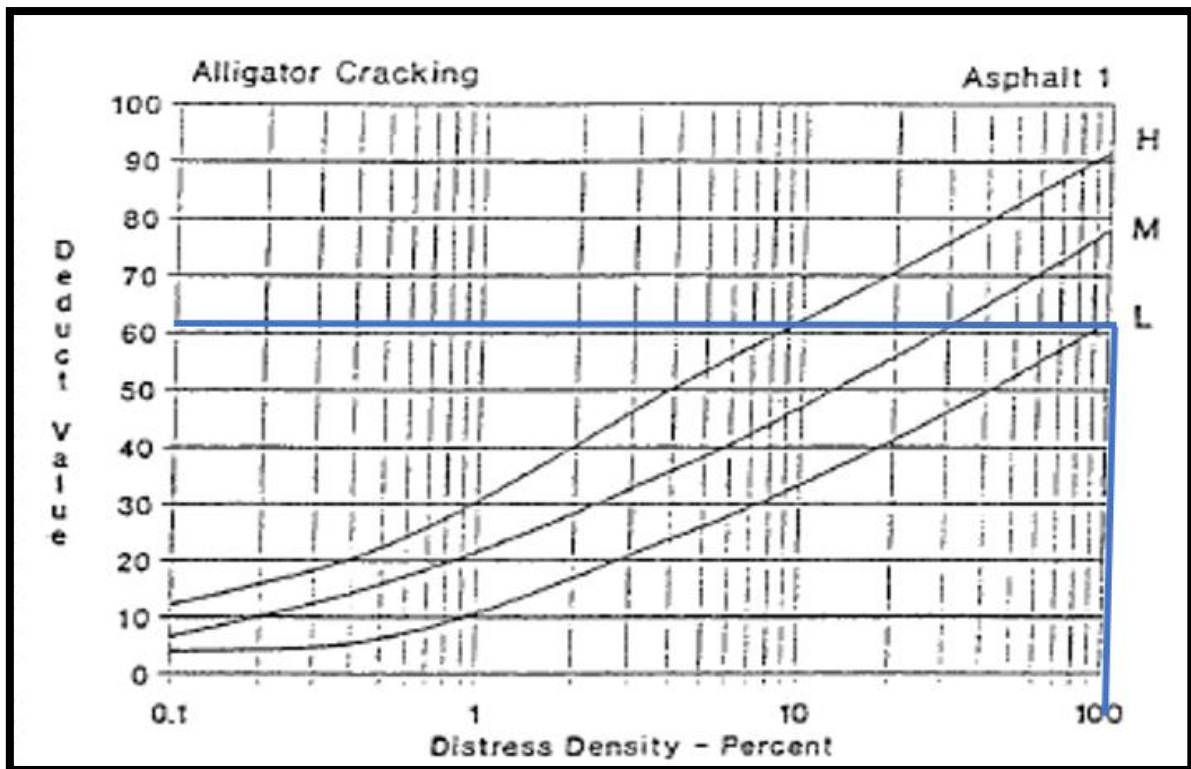
NÚMERO	FALLAS	m2	ESQUEMA Av. Toronto Ancho de vía= 6 [m]						
1	Piel de Cocodrilo	m2							
2	Exudación	m2							
3	Agrietamiento en Bloque	m2							
4	Abultamientos y hundientos	m2							
5	Corrugación	m2							
6	Depresión	m2							
7	Grieta de Borde	m2							
8	Grieta de reflexion de junta	m2							
9	Desnivel Carril/Berma	m2							
10	Grietas longitudinales y transversales	m2							
11	Parcheo y Acometida de Servicio Publico	m2							
12	Pulimento de agregados	m2							
13	Huecos	m2							
14	Cruce de Vía Ferrea	m2							
15	Ahuellamiento	m2							
16	Desplazamiento	m2							
17	Grietas parabólicas	m2							
18	Hinchamiento	m2							
19	Desprendimiento de agregados	m2							
FALLA #	SEVERIDAD			CANTIDADES PARCIALES			TOTAL	DENSIDAD (%)	VALOR DEDUCIDO
	BAJO(L)	MEDIO(M)	ALTO(H)						
1	X			210	0		210	100	62
3	X			105	0		105	50	20
<b>VALOR DEDUCIDO TOTAL(VDT):</b>									82
<b>PCI=100-VDT</b>									18

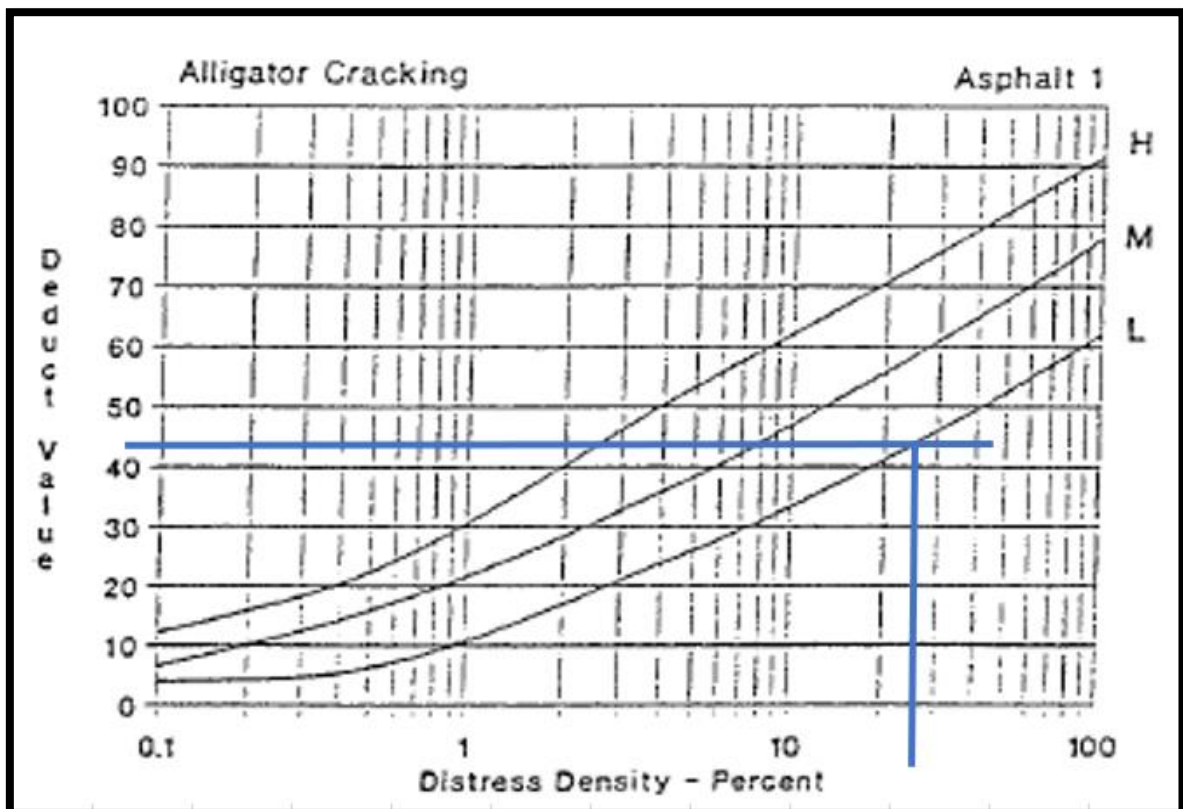
1	X			52.5	0		52.5	25	43
3	X			40	0		40	19.0	12
10	X			20	0		20	9.52	8
12	X			30	0		30	14.3	5
							<b>VALOR DEDUCIDO TOTAL(VDT):</b>		68
							<b>PCI=100-VDT</b>		32

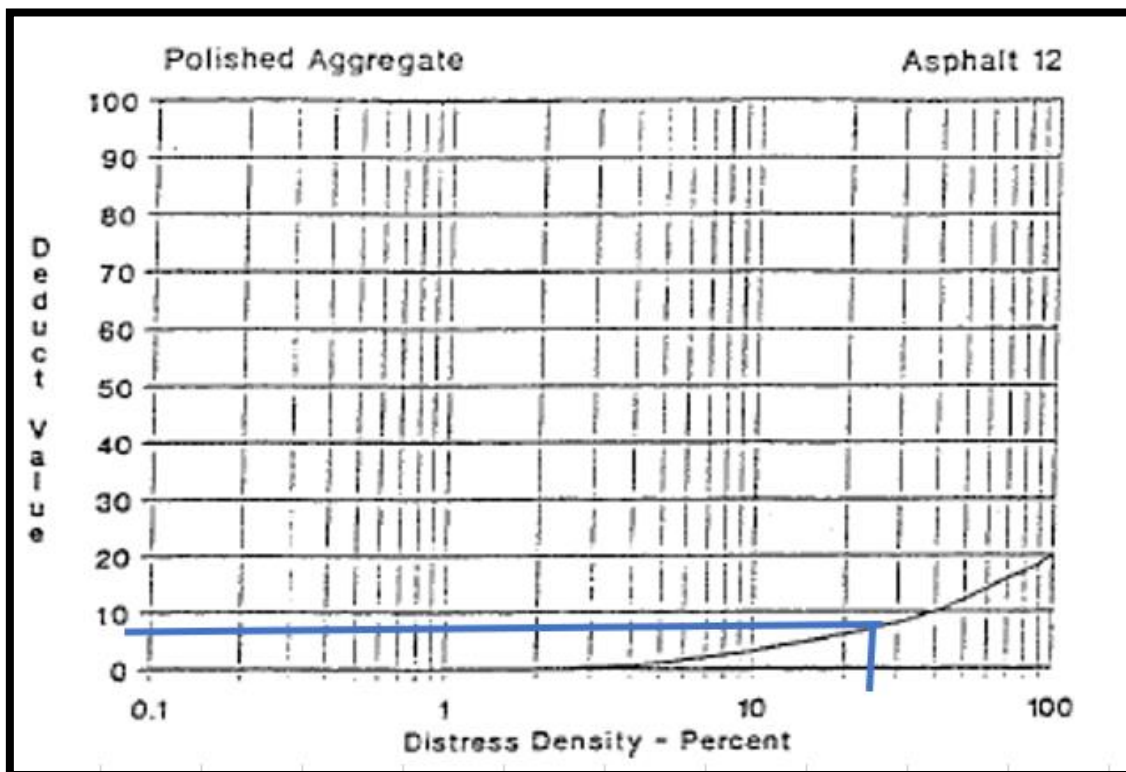
10	Grietas longitudinales y transversales	m2							
11	Parqueo y Acometida de Servicio Publico	m2							
12	Pulimiento de agregados	m2							
13	Huecos	m2							
14	Cruce de Vía Ferrea	m2							
15	Ahuellamiento	m2							
16	Desplazamiento	m2							
17	Grietas parabólicas	m2							
18	Hinchamiento	m2							
19	Desprendimiento de agregados	m2							
<b>FALLA #</b>	<b>SEVERIDAD</b>			<b>CANTIDADES PARCIALES</b>			<b>TOTAL</b>	<b>DENSIDAD (%)</b>	<b>VALOR DEDUCIDO</b>
	<b>BAJO(L)</b>	<b>MEDIO(M)</b>	<b>ALTO(H)</b>						
12	X			52.5	0		52.5	25	7
							<b>VALOR DEDUCIDO TOTAL(VDT):</b>		7
							<b>PCI=100-VDT</b>		93

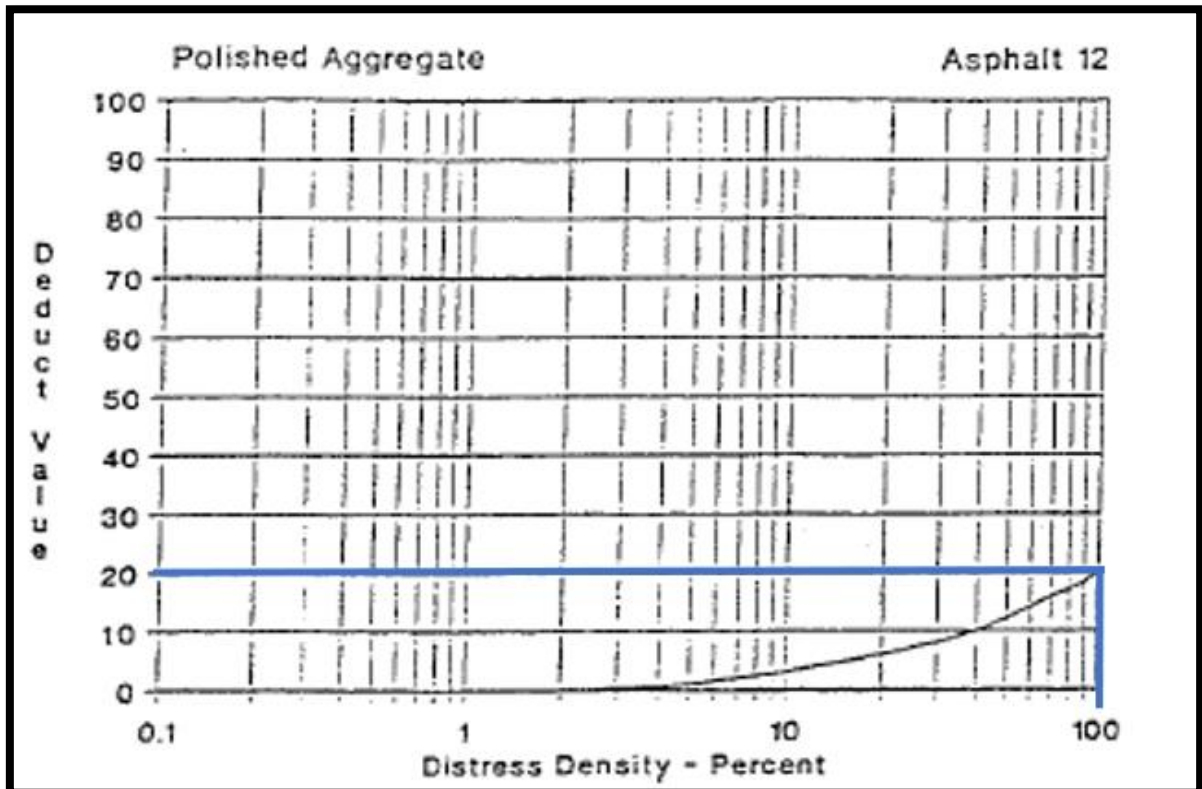
<b>VALOR DEDUCIDO TOTAL(VDT):</b>		20
								<b>PCI=100-VDT</b>		80

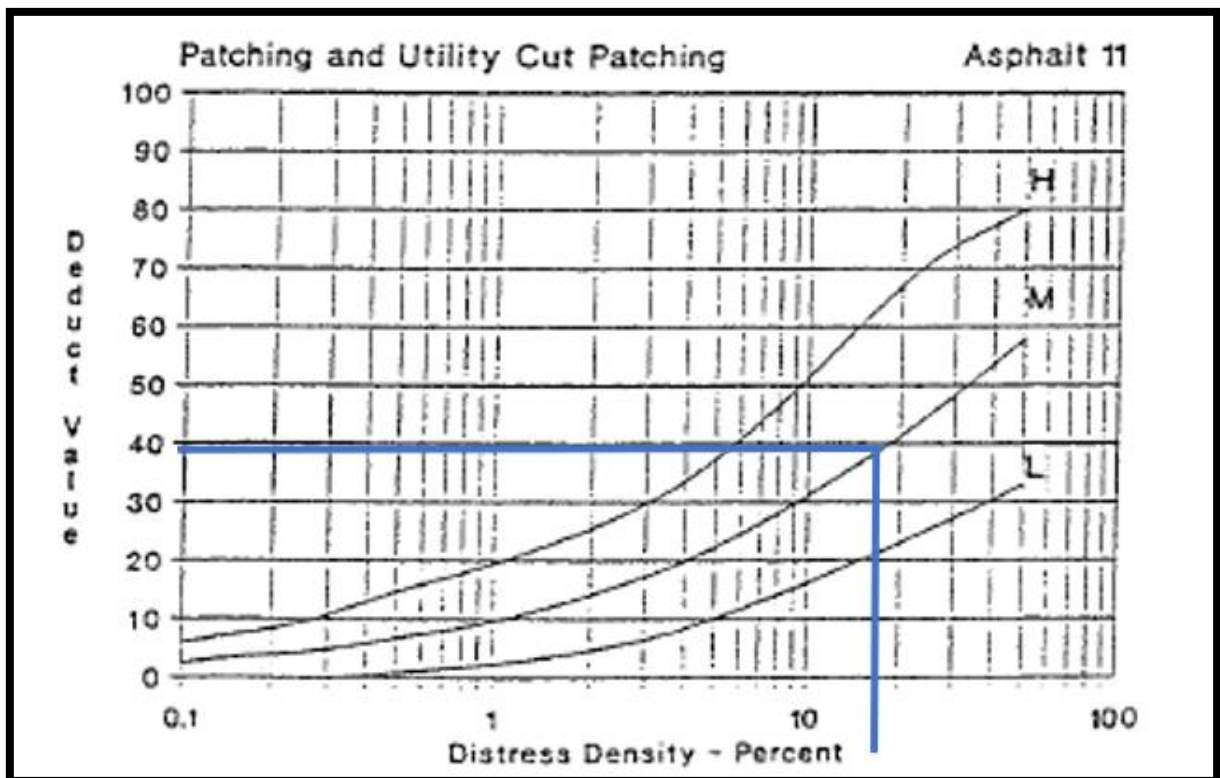
FALLA #	SEVERIDAD			CANTIDADES PARCIALES			TOTAL	DENSIDAD (%)	VALOR DEDUCIDO
	BAJO(L)	MEDIO(M)	ALTO(H)						
11		X		35	0		35	17	38
12		X		210	0		210	100	20
							<b>VALOR DEDUCIDO TOTAL(VDT):</b>		58
							<b>PCI=100-VDT</b>		42

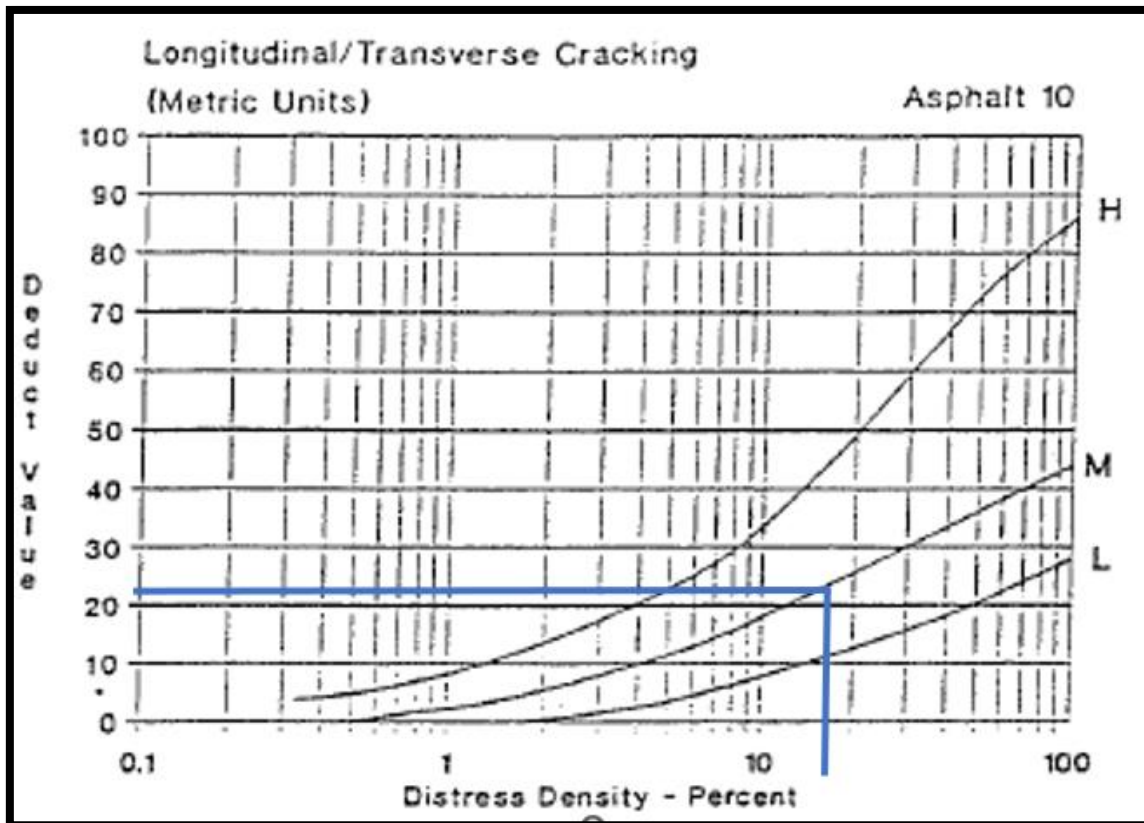
BAJO(L)	MEDIO(M)	ALTO(H)							
10		X		35	0			35	17	22
11		X		30	0			30	14	35
12		X		140	0			140	67	15
								<b>VALOR DEDUCIDO TOTAL(VDT):</b>		72
								<b>PCI=100-VDT</b>		28

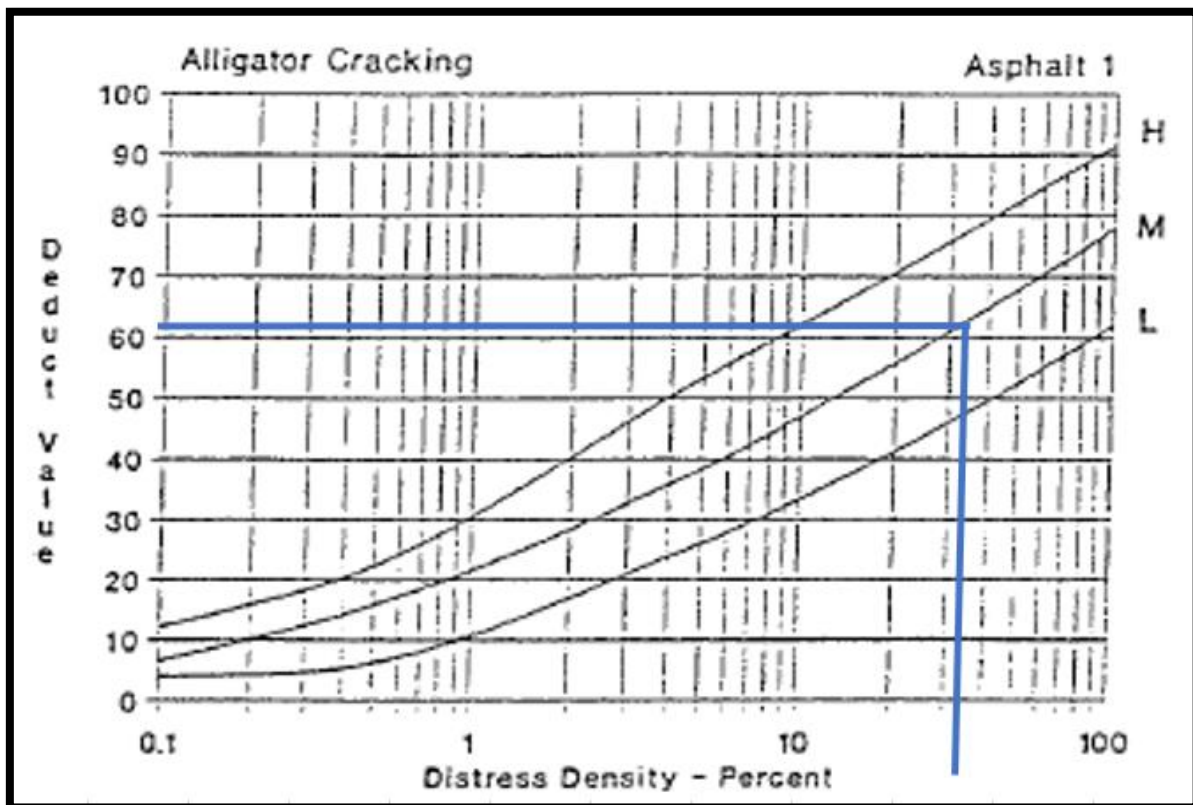
BAJO(L)	MEDIO(M)	ALTO(H)						
1		X		70	0		70	33	62
12	X			210	0		210	100	20
							<b>VALOR DEDUCIDO TOTAL(VDT):</b>		82
							<b>PCI=100-VDT</b>		18

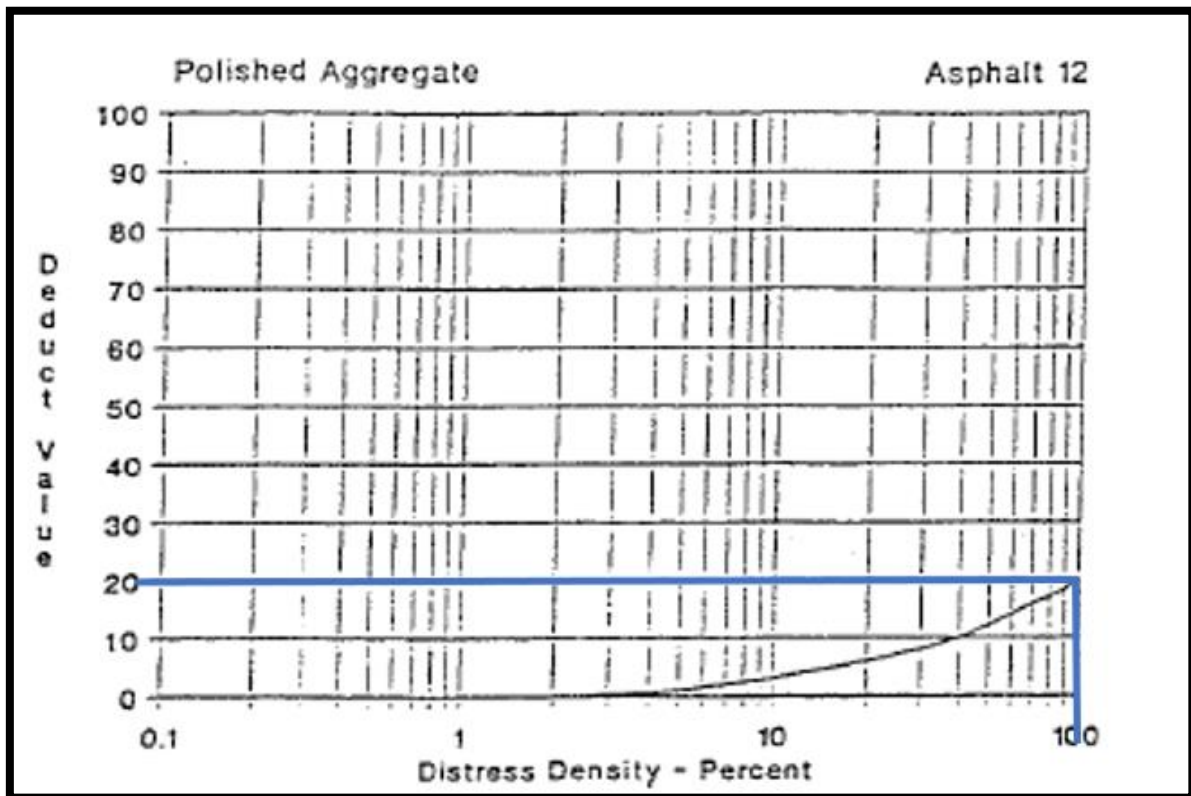
BAJO(L)	MEDIO(M)	ALTO(H)						
12	X			210	0		210	100	20
							<b>VALOR DEDUCIDO TOTAL(VDT):</b>		20
							<b>PCI=100-VDT</b>		80

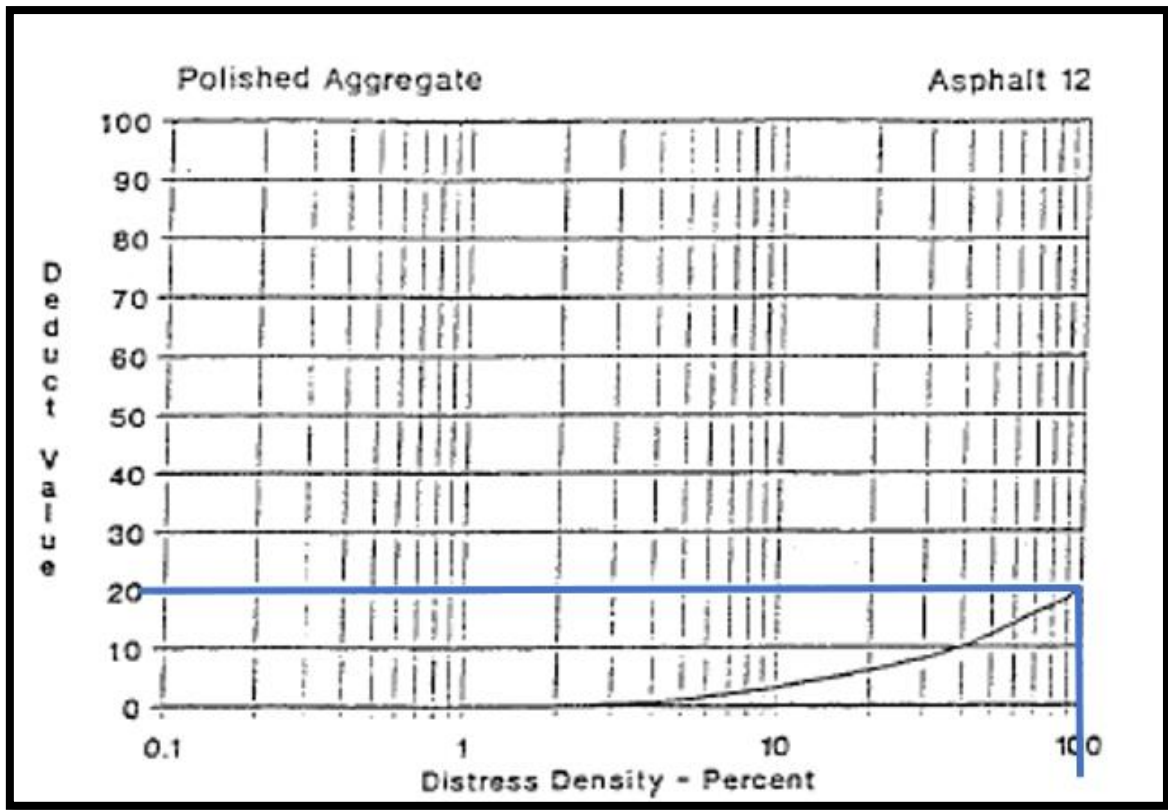
FALLA #	SEVERIDAD			CANTIDADES PARCIALES				TOTAL	DENSIDAD (%)	VALOR DEDUCIDO
	BAJO(L)	MEDIO(M)	ALTO(H)							
12	X			210	0			210	100	20
<b>VALOR DEDUCIDO TOTAL(VDT):</b>										20
<b>PCI=100-VDT</b>										80
