UNIVERSIDAD TÉCNICA DE AMBATO
FACULTAD DE INGENIERÍA CIVIL Y MECÁNICA
CARRERA DE INGENIERÍA CIVIL

**TRABAJO EXPERIMENTAL PREVIO A LA OBTENCIÓN DEL TÍTULO DE
INGENIERO CIVIL**

**EVALUACIÓN DE LAS VÍAS URBANAS EN EL CANTÓN AMBATO DEL
SECTOR COMPRENDIDO ENTRE LA AV. LAS ACEITUNAS, CHAMBURROS,
PERIÓDICO EL QUITENÑO LIBRE, JOSÉ MARÍA MAUGERI, PERIÓDICO LA
IDEA, LAS UVAS, AV. LOS GUAYTAMBOS, LA DELICIA.**

Septiembre - 2023

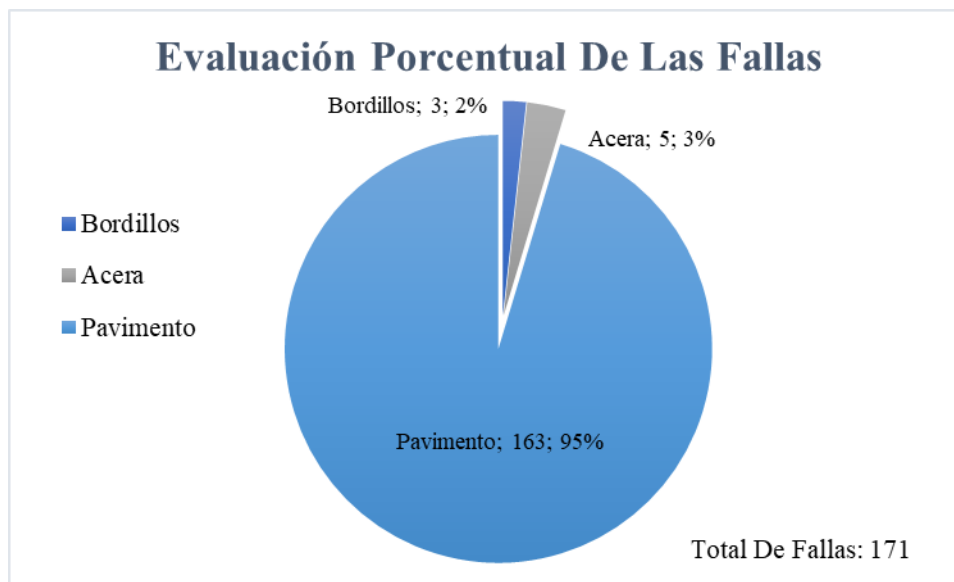
Figura 1: Evaluación Porcentual de las Fallas.

Se establecieron 171 puntos para señalar las fallas detectadas en calles, avenidas, aceras y bordillos durante la evaluación visual del área urbana del cantón Ambato en estudio en 13 vías, lo que equivale a unos 5 km de longitud vial aproximadamente.

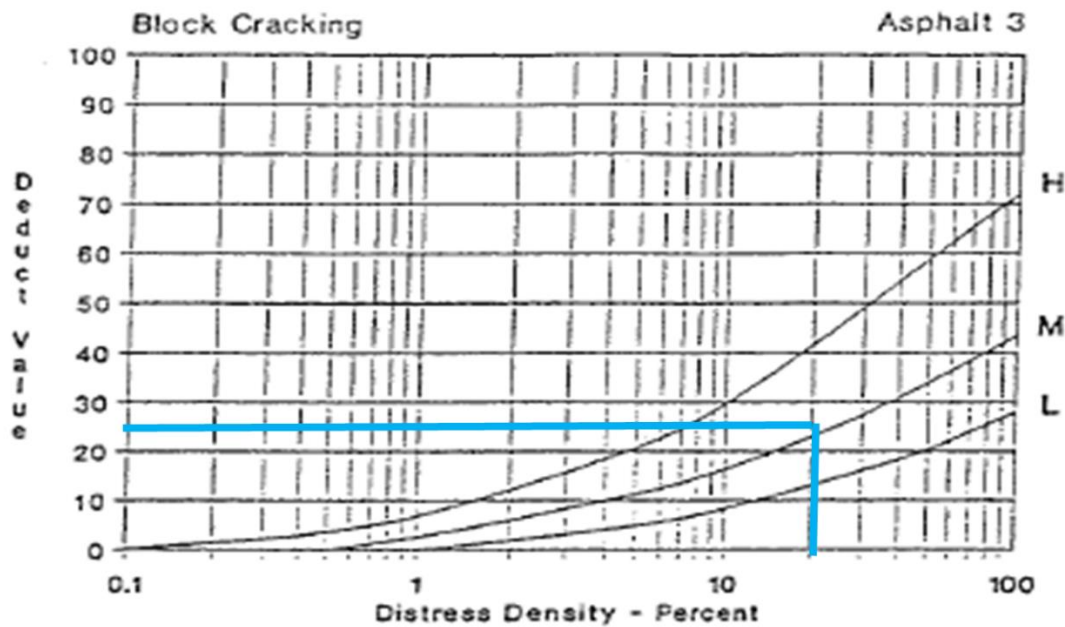
FALLA #	SEVERIDAD			CANTIDADES PARCIALES			TOTAL	DENSIDAD (%)	VALOR DEDUCIDO
	BAJO(L)	MEDIO(M)	ALTO(H)						
3		X		50	0		50	21.7	24
								VALOR DEDUCIDO TOTAL(VDT):	24
								PCI=100-VDT	76

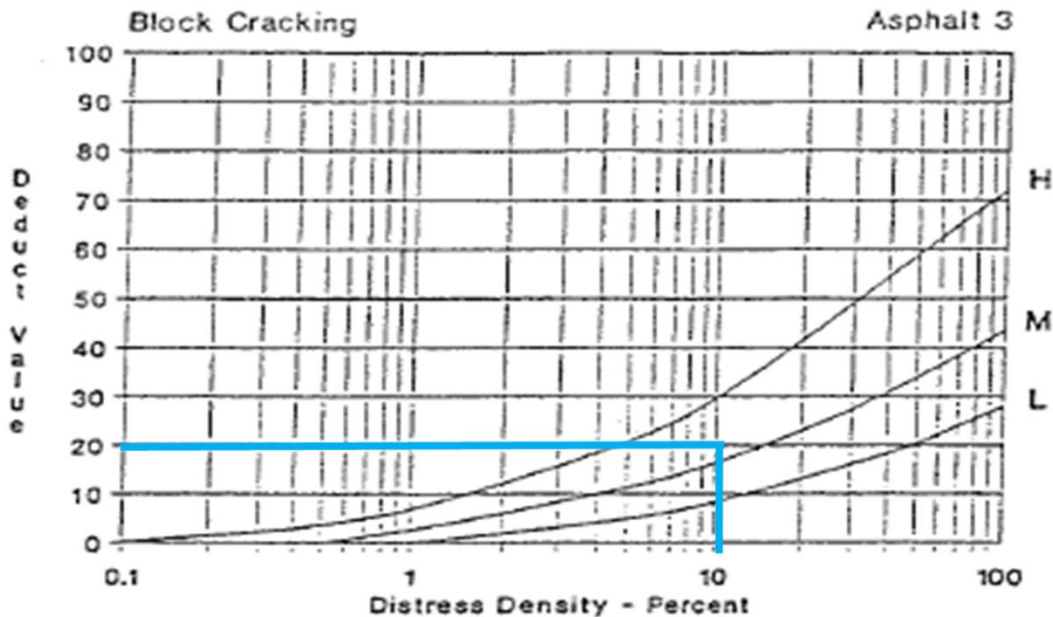
FALLA #	SEVERIDAD			CANTIDADES PARCIALES				TOTAL	DENSIDAD (%)	VALOR DEDUCIDO
	BAJO(L)	MEDIO(M)	ALTO(H)							
3		X		25	0			25	10.9	18
VALOR DEDUCIDO TOTAL(VDT):										18
PCI=100-VDT										82

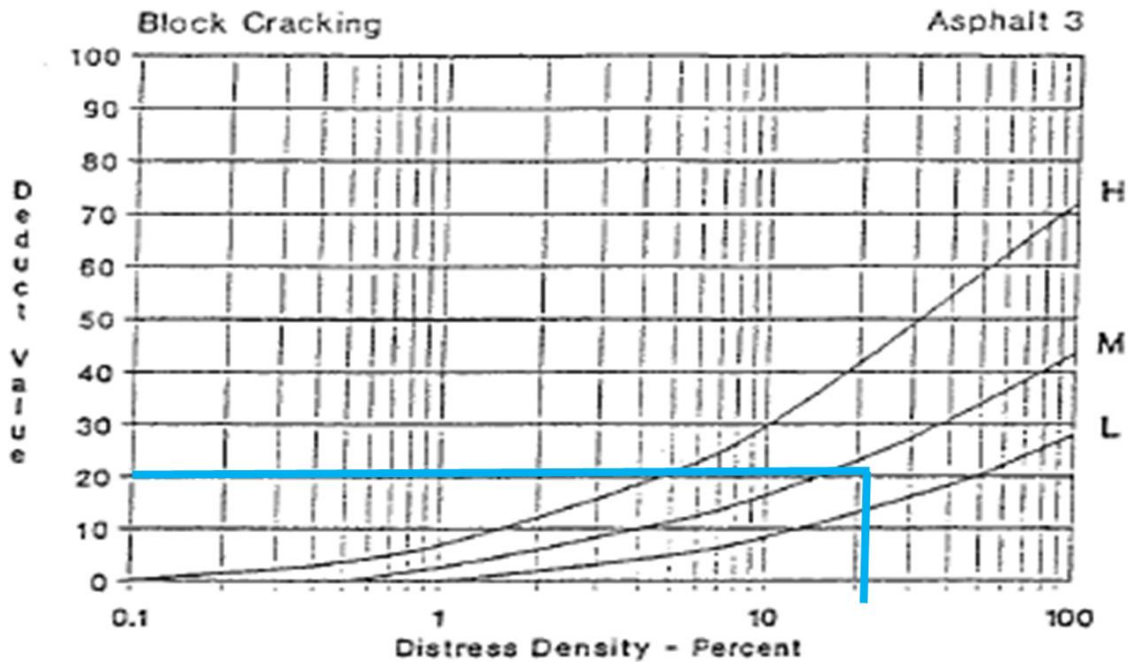
FALLA #	SEVERIDAD			CANTIDADES PARCIALES			TOTAL	DENSIDAD (%)	VALOR DEDUCIDO
	BAJO(L)	MEDIO(M)	ALTO(H)						
3		X		48	0		48	20.9	22
								VALOR DEDUCIDO TOTAL(VDT):	22
								PCI=100-VDT	78

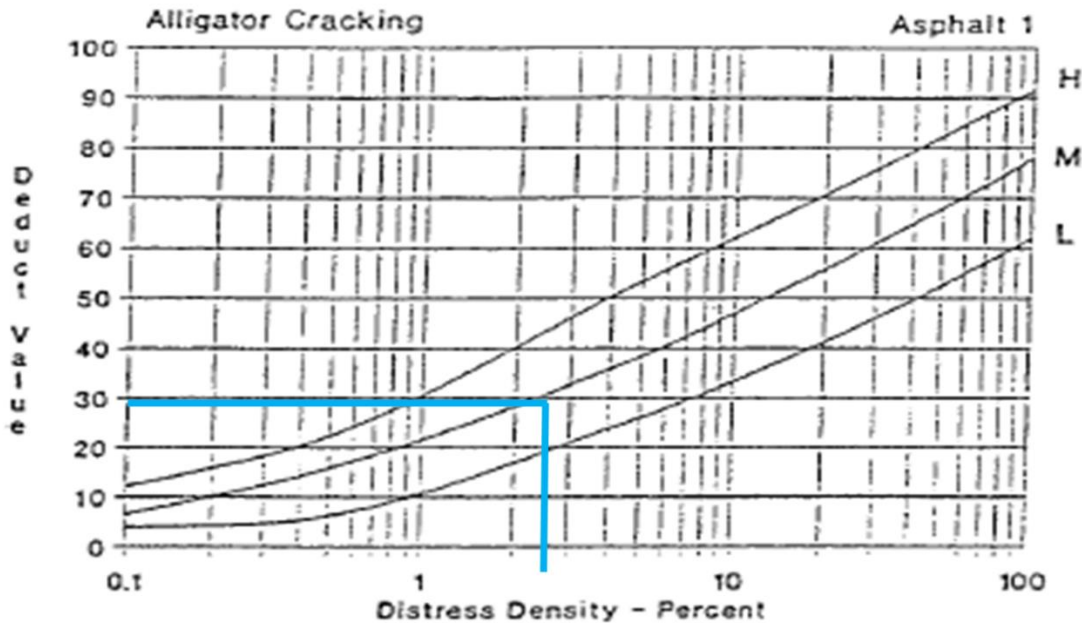
FALLA #	SEVERIDAD			CANTIDADES PARCIALES			TOTAL	DENSIDAD (%)	VALOR DEDUCIDO
	BAJO(L)	MEDIO(M)	ALTO(H)						
1		X		6	0		6	2.6	30
VALOR DEDUCIDO TOTAL(VDT):									30
PCI=100-VDT									70

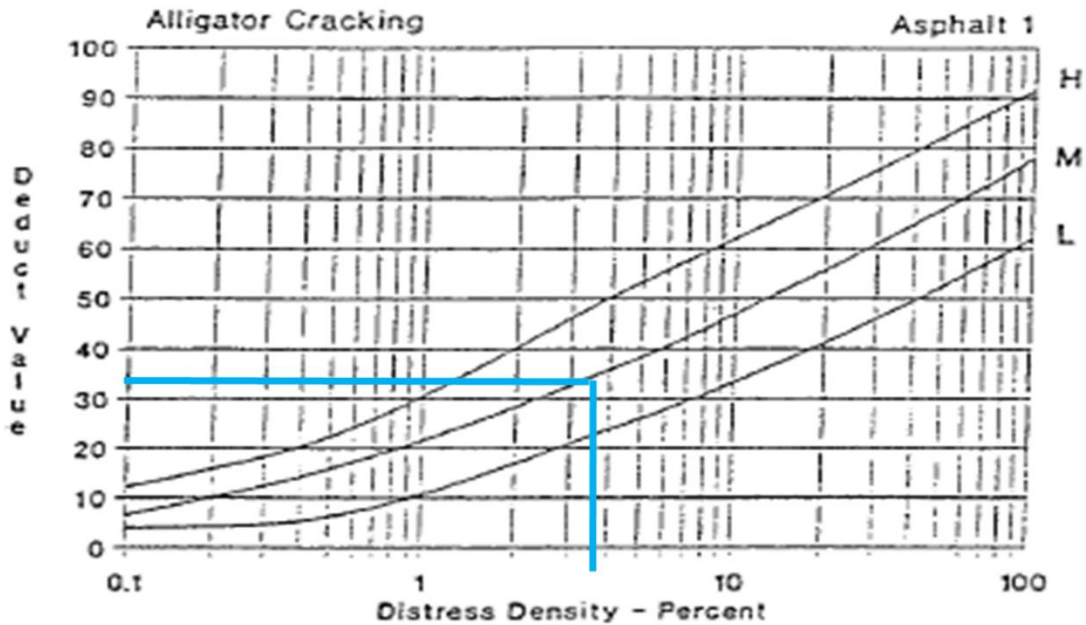
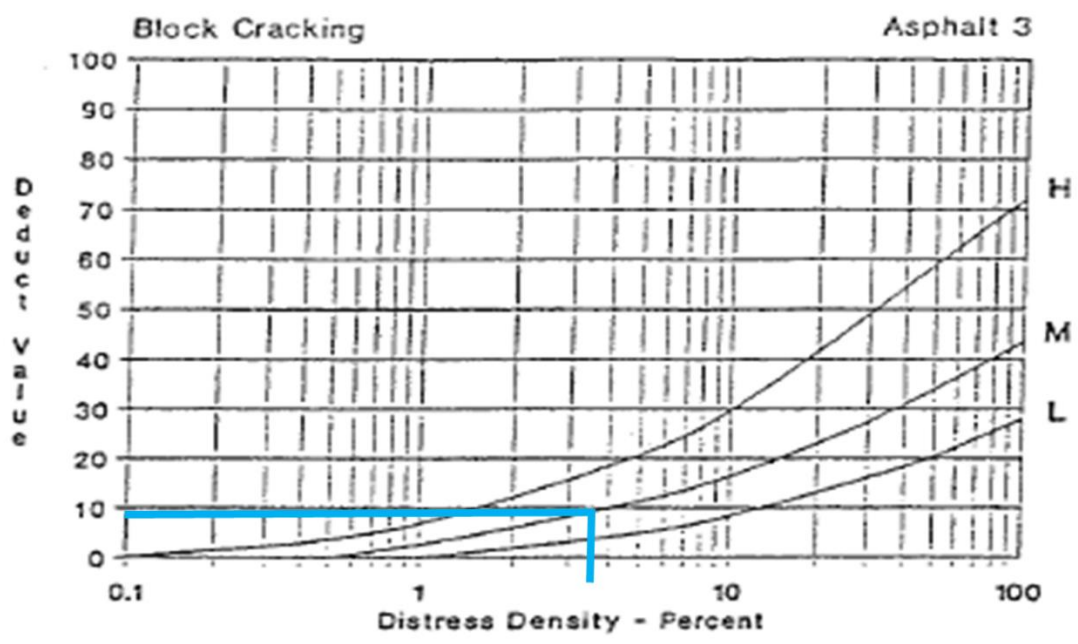
FALLA #	SEVERIDAD			CANTIDADES PARCIALES				TOTAL	DENSIDAD (%)	VALOR DEDUCIDO
	BAJO(L)	MEDIO(M)	ALTO(H)							
1		X		8	0			8	3.5	35
3		X		8	0			8	3.5	10
VALOR DEDUCIDO TOTAL(VDT):										45
PCI=100-VDT										55

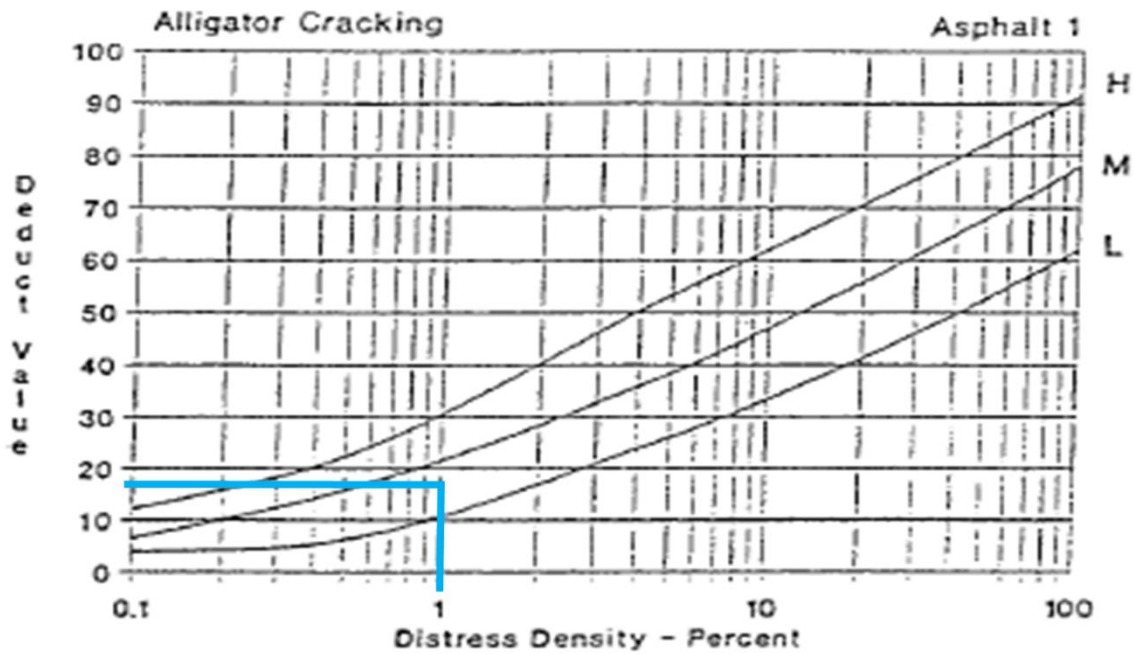
FALLA #	SEVERIDAD			CANTIDADES PARCIALES			TOTAL	DENSIDAD (%)	VALOR DEDUCIDO
	BAJO(L)	MEDIO(M)	ALTO(H)						
1		X		2	0		2	0.9	20
								VALOR DEDUCIDO TOTAL(VDT):	20
								PCI=100-VDT	80

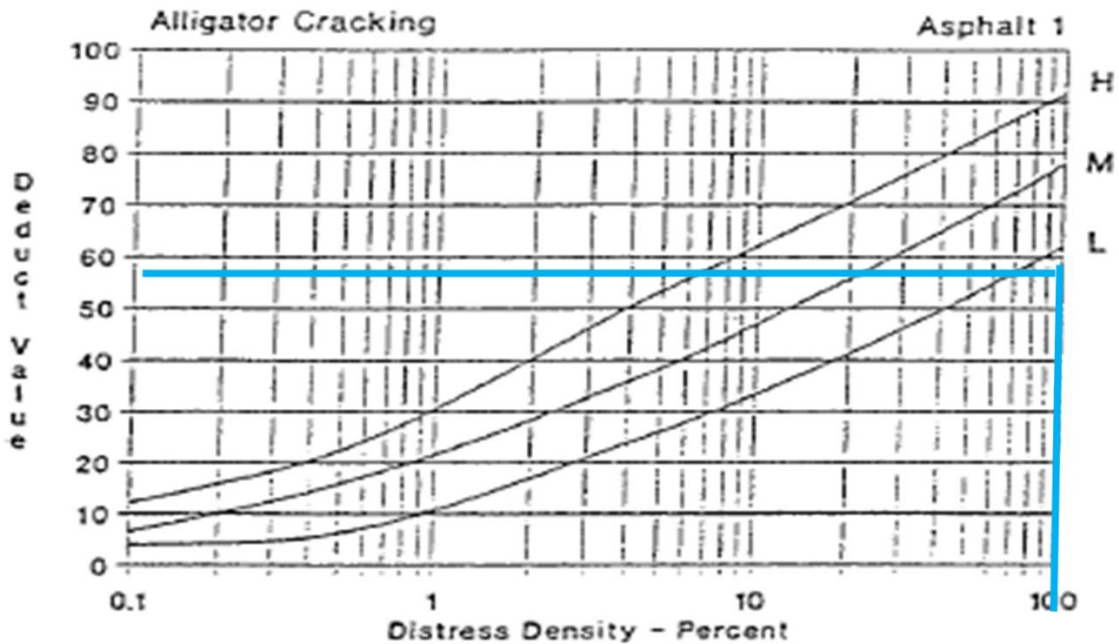
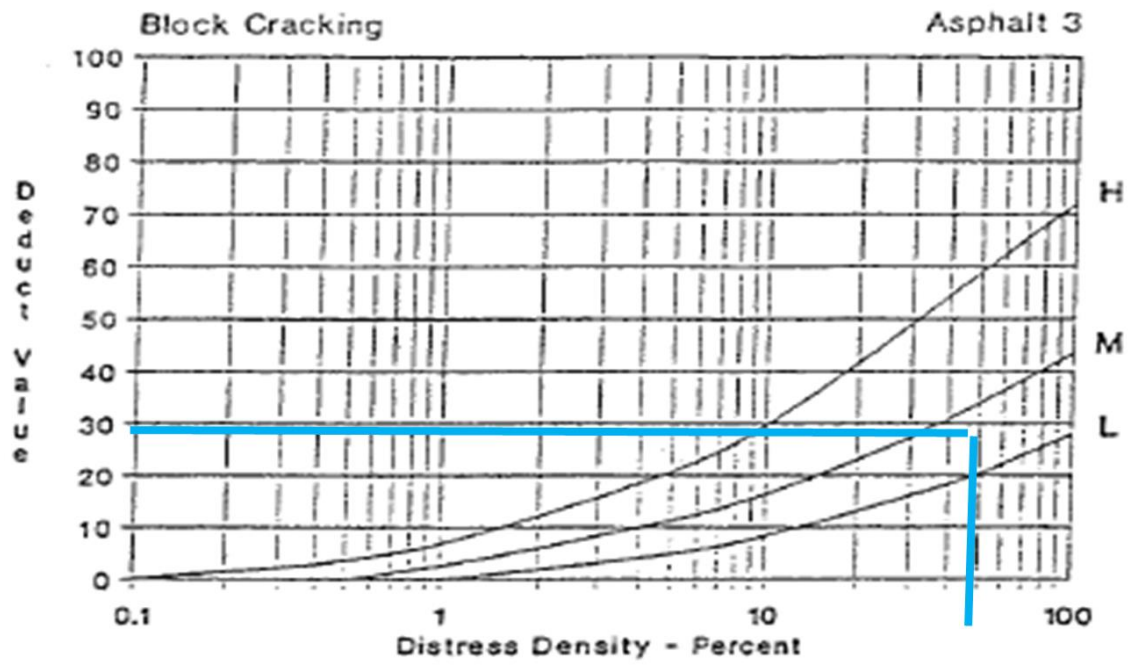
FALLA #	SEVERIDAD			CANTIDADES PARCIALES			TOTAL	DENSIDAD (%)	VALOR DEDUCIDO
	BAJO(L)	MEDIO(M)	ALTO(H)						
1	X			195	0		195	85	60
3		X		100	0		100	43	32
							VALOR DEDUCIDO TOTAL(VDT):		92
							PCI=100-VDT		8

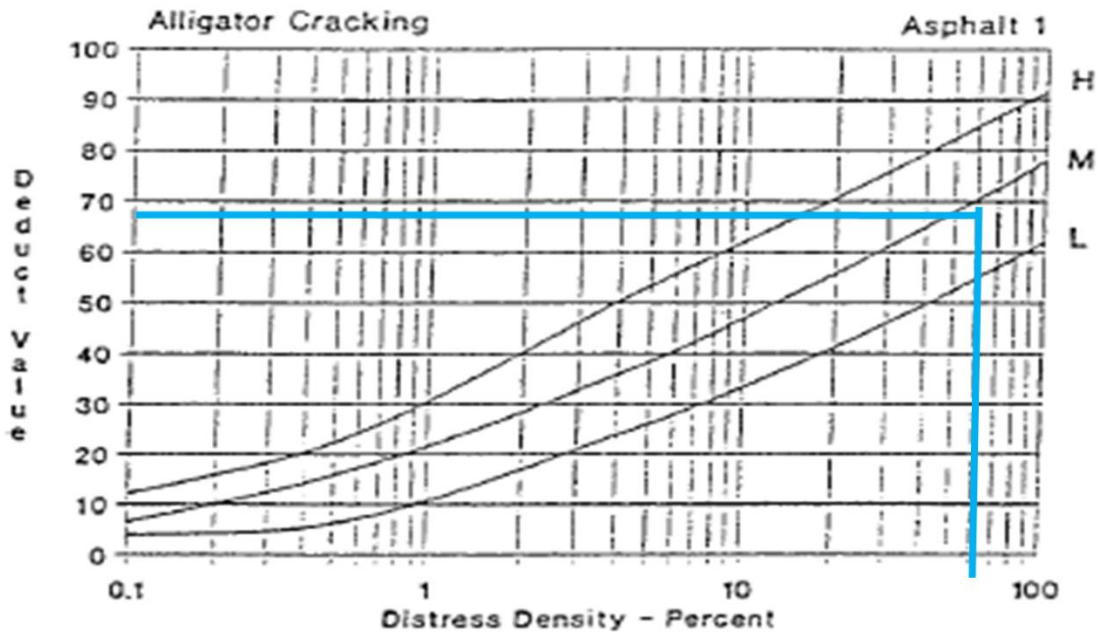
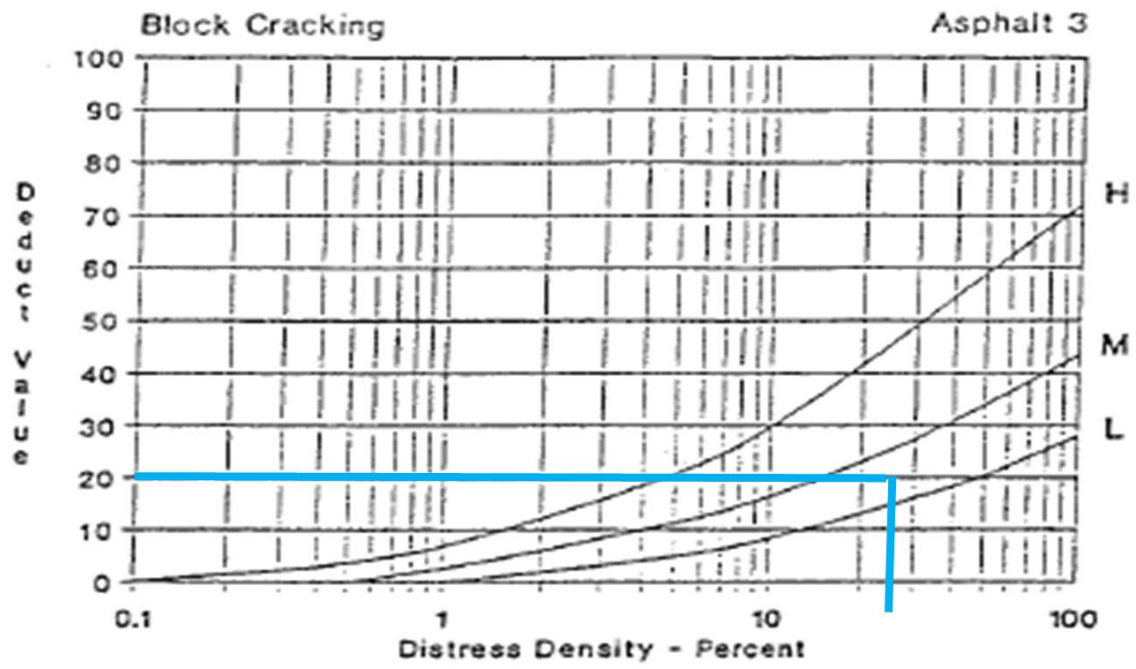
FALLA #	SEVERIDAD			CANTIDADES PARCIALES			TOTAL	DENSIDAD (%)	VALOR DEDUCIDO	
	BAJO(L)	MEDIO(M)	ALTO(H)							
1		X		130	0		130	57	69	
3		X		48	0		48	21	24	
								VALOR DEDUCIDO TOTAL(VDT):		93
								PCI=100-VDT		7

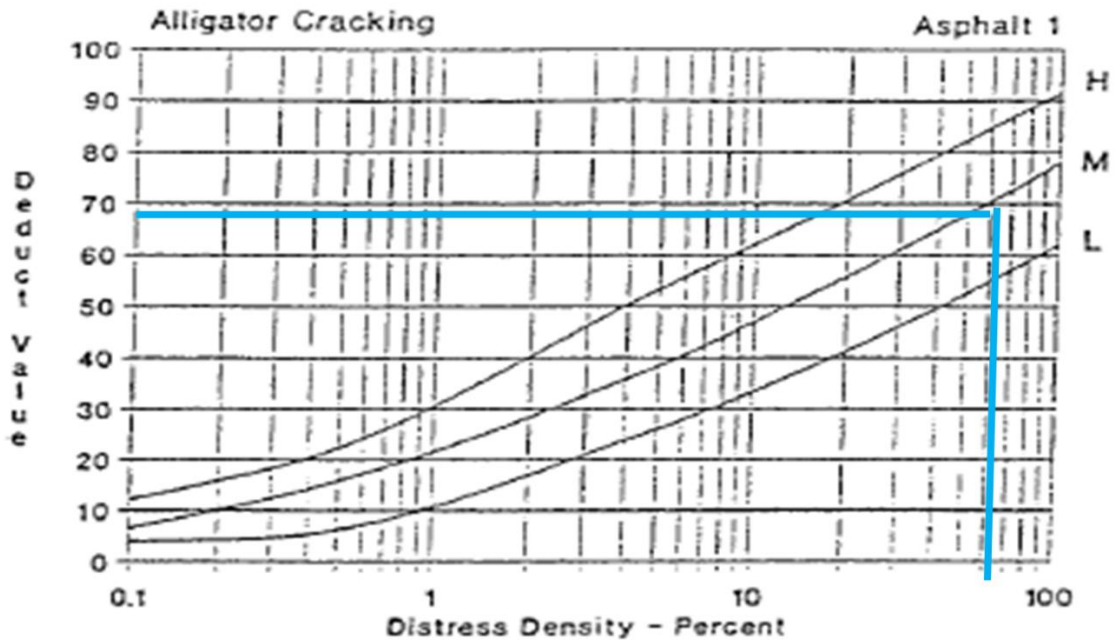
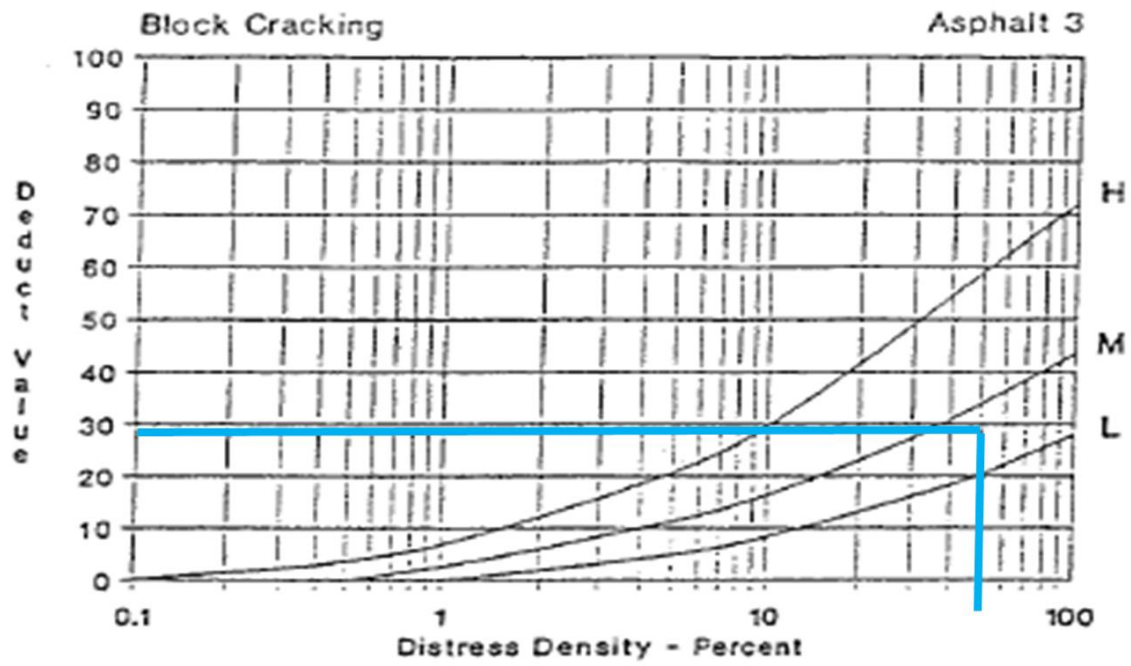
FALLA #	SEVERIDAD			CANTIDADES PARCIALES				TOTAL	DENSIDAD (%)	VALOR DEDUCIDO
	BAJO(L)	MEDIO(M)	ALTO(H)							
1		X		130	0			130	57	69
3		X		100	0			100	43	31
								VALOR DEDUCIDO TOTAL(VDT):		100
								PCI=100-VDT		0

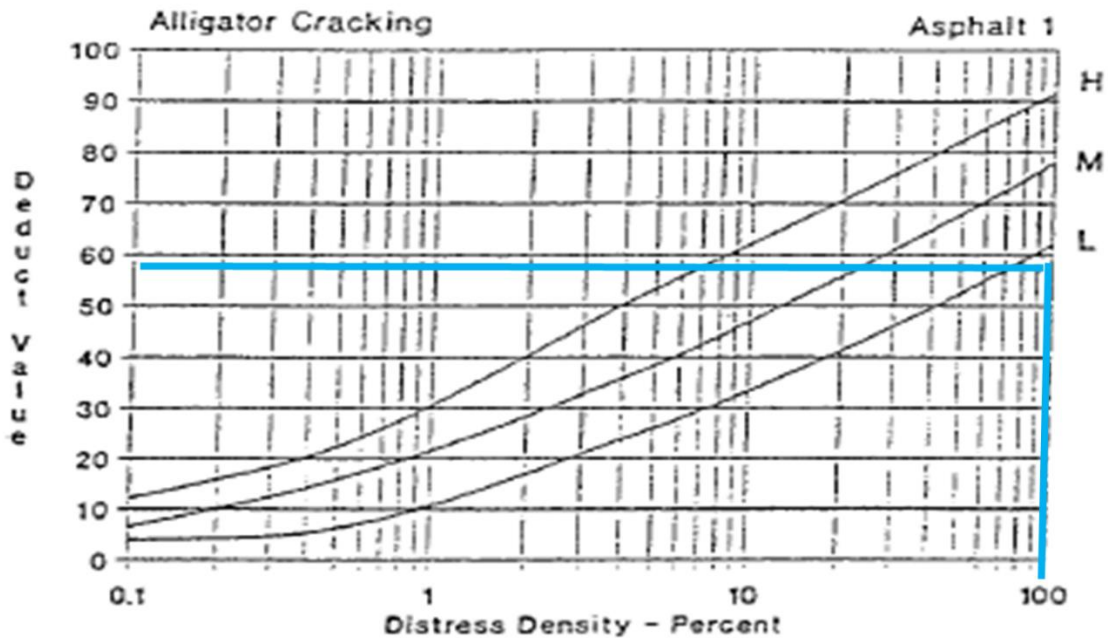
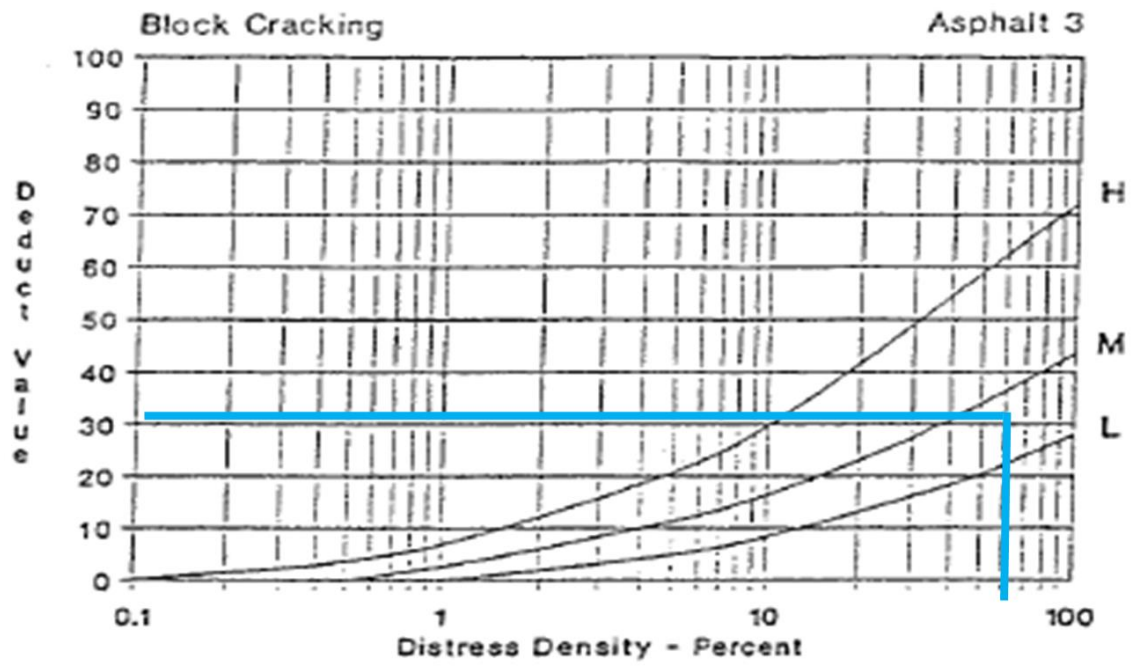
FALLA #	SEVERIDAD			CANTIDADES PARCIALES			TOTAL	DENSIDAD (%)	VALOR DEDUCIDO
	BAJO(L)	MEDIO(M)	ALTO(H)	195	0	0			
1	X			195	0		195	85	59
3		X		120	0		120	52	35
								VALOR DEDUCIDO TOTAL(VDT):	94
								PCI=100-VDT	6

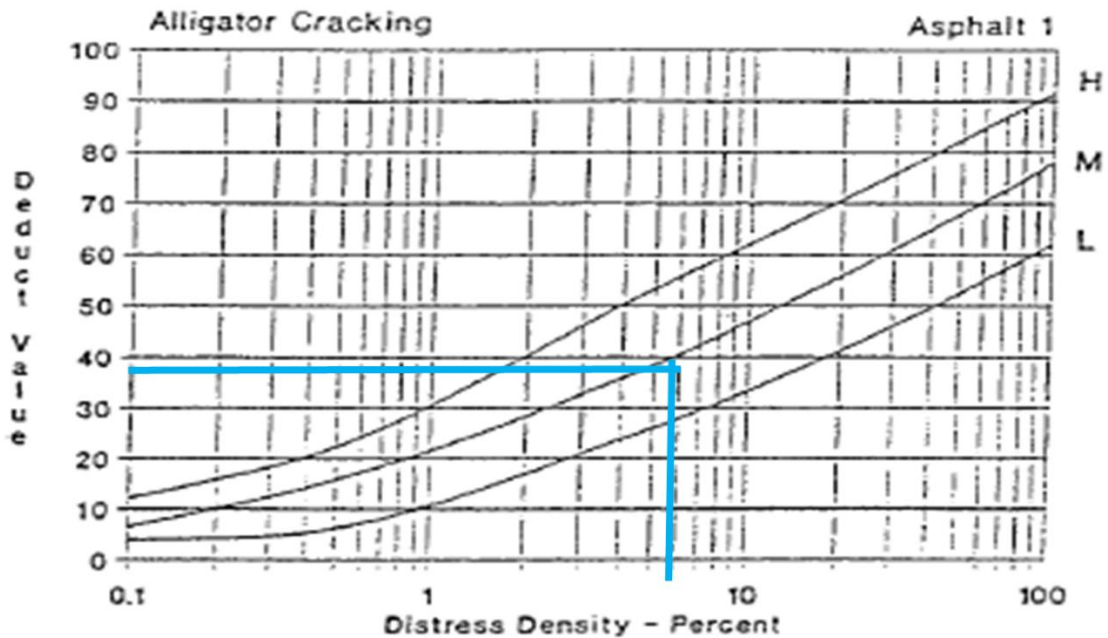
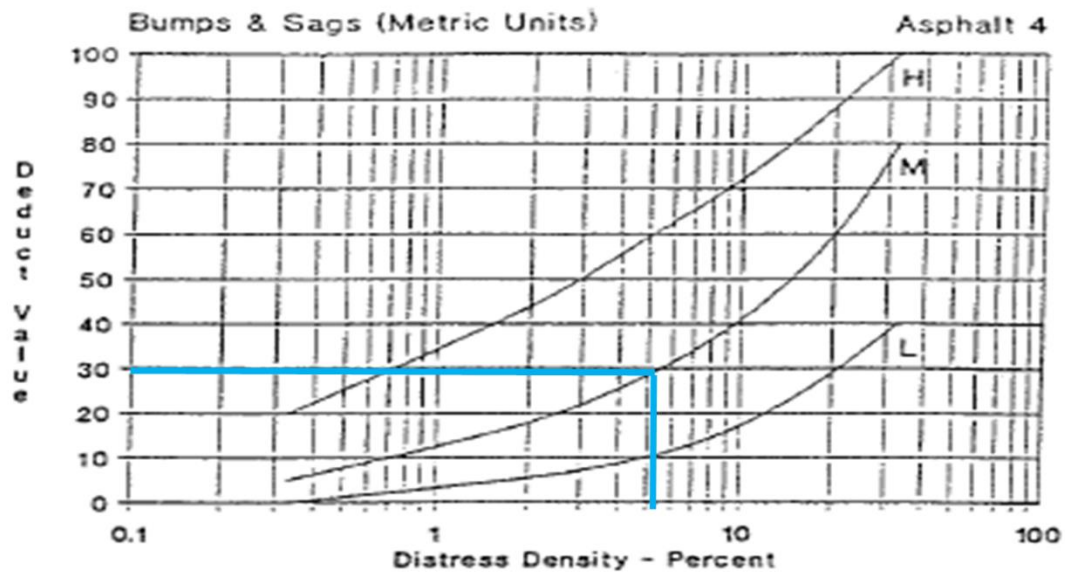
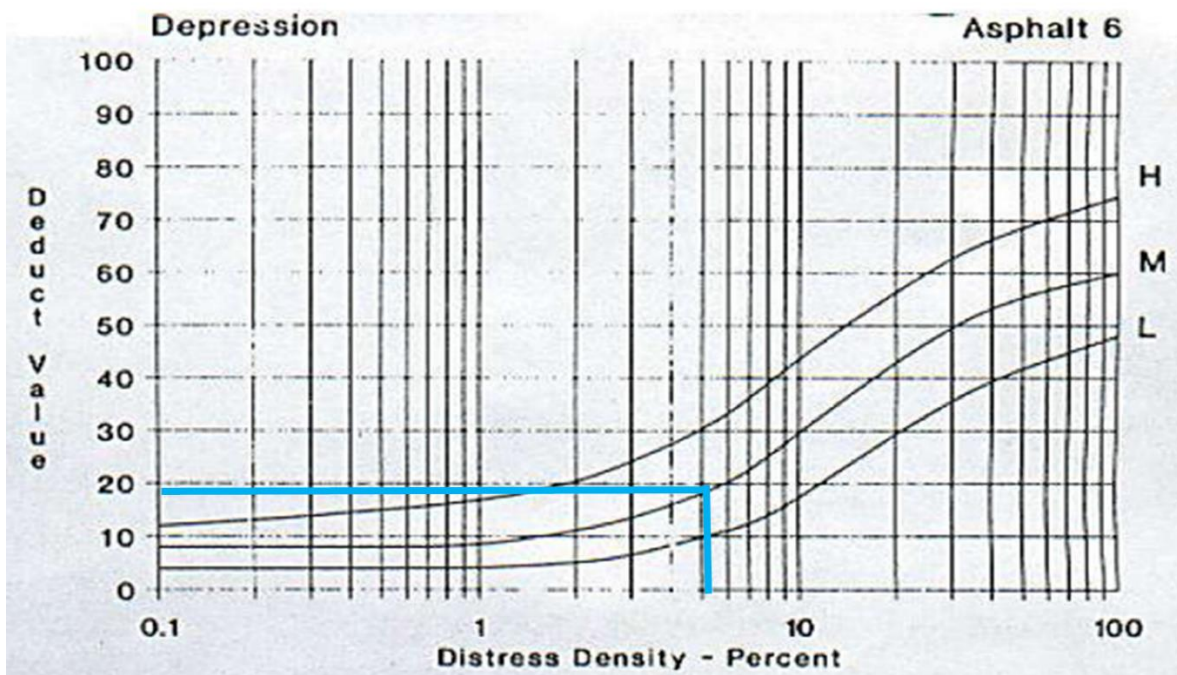
NÚMERO	FALLAS	m2	ESQUEMA						
1	Piel de Cocodrilo	m2							
2	Exudación	m2							
3	Agrietamiento en Bloque	m2							
4	Abultamientos y hundientos	m2							
5	Corrugación	m2							
6	Depresión	m2							
7	Grieta de Borde	m2							
8	Grieta de reflexion de junta	m2							
9	Desnivel Carril/Berma	m2							
10	Grietas longitudinales y transversales	m2							
11	Parqueo y Acometida de Servicio Publico	m2							
12	Pulimiento de agregados	m2							
13	Huecos	m2							
14	Cruce de Vía Ferrea	m2							
15	Ahuellamiento	m2							
16	Desplazamiento	m2							
17	Grietas parabólicas	m2							
18	Hinchamiento	m2							
19	Desprendimiento de agregados	m2							
FALLA #	SEVERIDAD			CANTIDADES PARCIALES			TOTAL	DENSIDAD (%)	VALOR DEDUCIDO
	BAJO(L)	MEDIO(M)	ALTO(H)						
1		X		12	0		12	5.2	39
4		X		12	0		12	5.2	30
6		X		12	0		12	5.2	19
VALOR DEDUCIDO TOTAL(VDT):									88
PCI=100-VDT									12

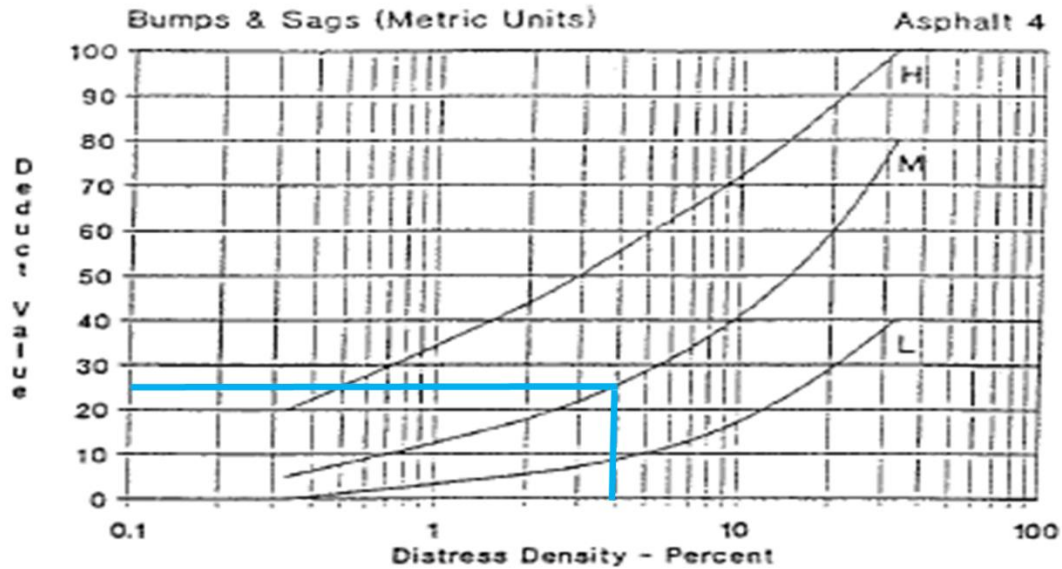
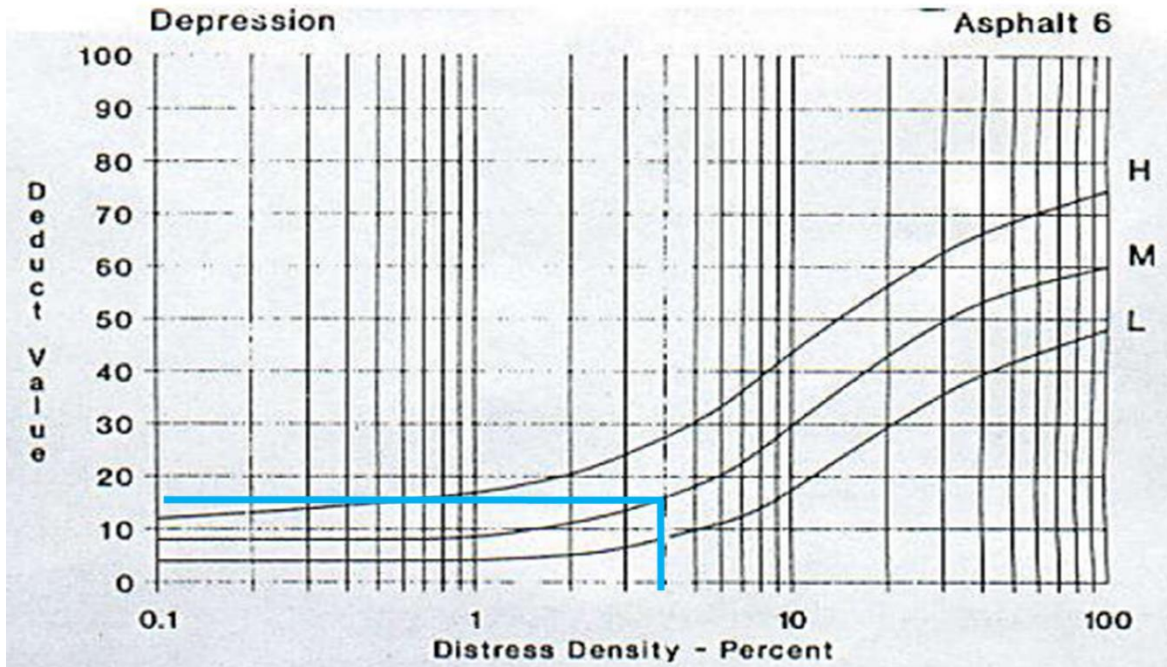
NÚMERO	FALLAS	m2	ESQUEMA							
1	Piel de Cocodrilo	m2								
2	Exudación	m2								
3	Agrietamiento en Bloque	m2								
4	Abultamientos y hundientos	m2								
5	Corrugación	m2								
6	Depresión	m2								
7	Grieta de Borde	m2								
8	Grieta de reflexion de junta	m2								
9	Desnivel Carril/Berma	m2								
10	Grietas longitudinales y transversales	m2								
11	Parqueo y Acometida de Servicio Publico	m2								
12	Pulimiento de agregados	m2								
13	Huecos	m2								
14	Cruce de Vía Ferrea	m2								
15	Ahuellamiento	m2								
16	Desplazamiento	m2								
17	Grietas parabólicas	m2								
18	Hinchamiento	m2								
19	Desprendimiento de agregados	m2								
FALLA #	SEVERIDAD			CANTIDADES PARCIALES			TOTAL	DENSIDAD (%)	VALOR DEDUCIDO	
	BAJO(L)	MEDIO(M)	ALTO(H)							
4		X		9	0		9	3.9	26	
6		X		9	0		9	3.9	16	
								VALOR DEDUCIDO TOTAL(VDT):		42
								PCI-100-VDT		58
