UNIVERSIDAD TÉCNICA DE AMBATO

“PLAN DE MEJORAMIENTO DE LA CALIDAD A TRAVÉS DEL CONTROL Y REDUCCIÓN DE FALLAS EN EL ÁREA DE TERMINADOS EN CEPEDA. CÍA. LTDA.”

Trabajo de Graduación Modalidad: Proyecto de Investigación, presentado previo a la obtención del título de Ingeniera Industrial en Procesos de Automatización.

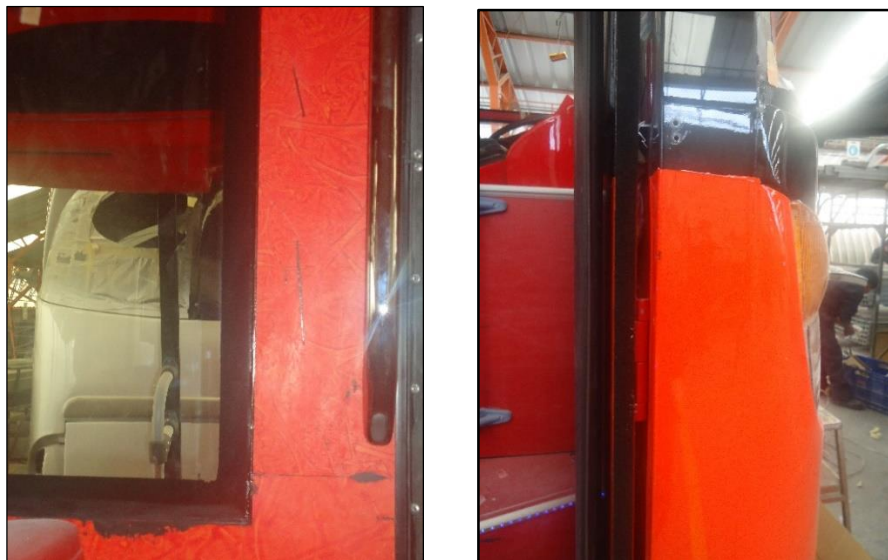
| CRITERIOS | PUNTUACIÓN ASIGNADA | DESCRIPCIÓN |
|---|---|---|
| <i>Detección(D)</i> | 8 | Tiene una detectabilidad pequeña, ya que se espera que estas manchas sean sacadas al momento de la limpieza de la carrocería. |

Fig. 26. Manchas de sikaflex en el interior y exterior de la carrocería

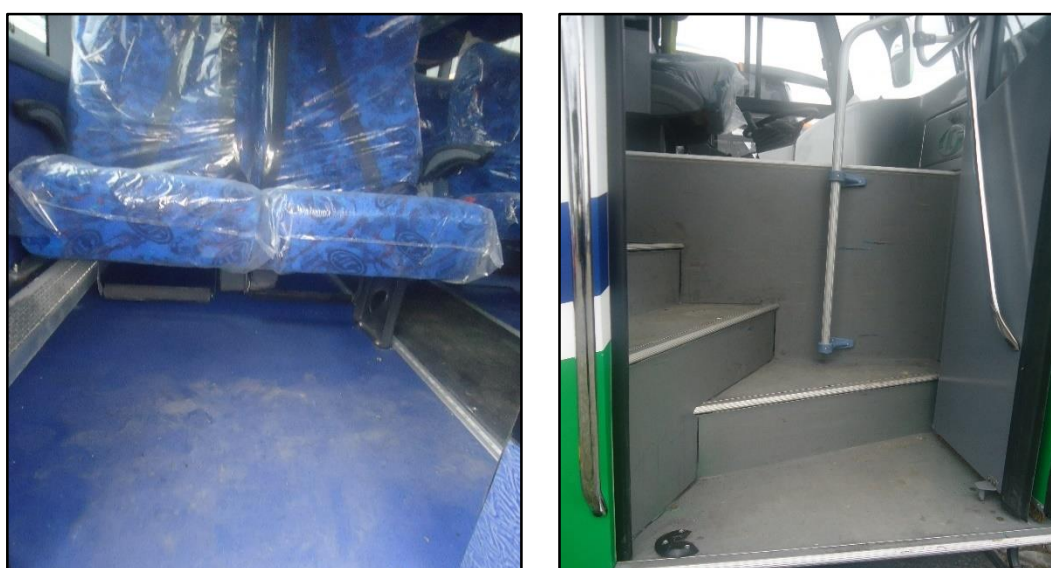
| CRITERIOS | PUNTUACIÓN ASIGNADA | DESCRIPCIÓN |
|---|---|---|
| <i>Detección(D)</i> | 8 | Tiene una detectabilidad pequeña, ya que es una actividad esencial y se espera que la limpieza sea la adecuada. |

Fig. 30. Falta de limpieza en el interior de la carrocería

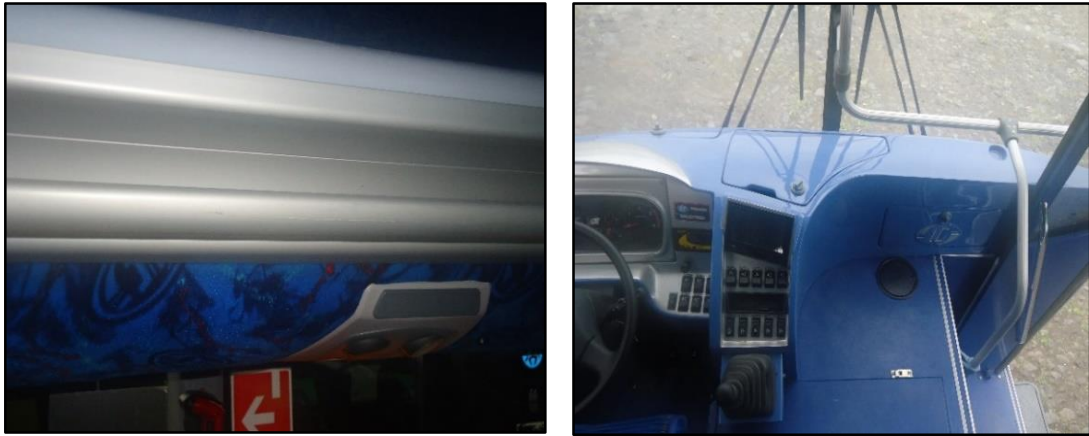
| CRITERIOS | PUNTUACIÓN ASIGNADA | DESCRIPCIÓN |
|---|---|--|
| <i>Detección(D)</i> | 8 | Tiene una detectabilidad pequeña, ya que es revisada durante la limpieza de la carrocería. Además, en terminados se ensambla y es colocada en el bus, dado que el material ya viene preparado en procesos anteriores. El cliente si lo puede percibir. |

Fig. 35. Rayaduras en canastillas y cabina

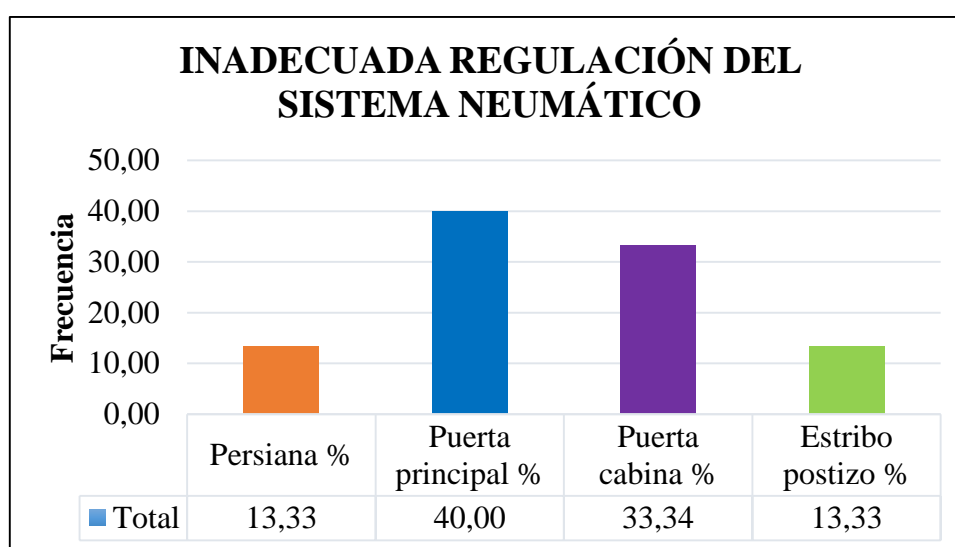
Fig. 40. Inadecuada regulación del paso del aire

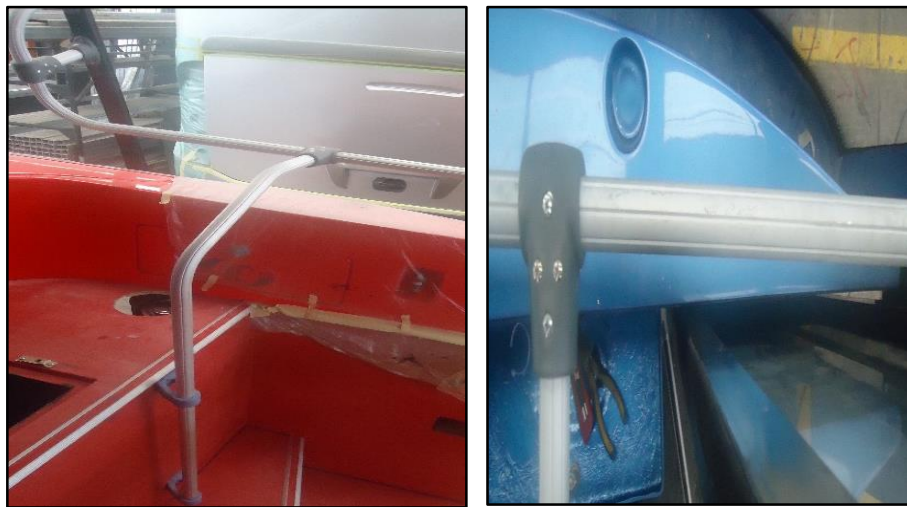
| CRITERIOS | PUNTUACIÓN ASIGNADA | DESCRIPCIÓN |
|---|---|---|
| <i>Detección(D)</i> | 7 | Tiene una detectabilidad pequeña, ya que es revisada durante la limpieza de la carrocería, y el cliente si lo puede percibir. |

Fig. 42. Rayaduras en tubos de pasamanos, techo y laderas

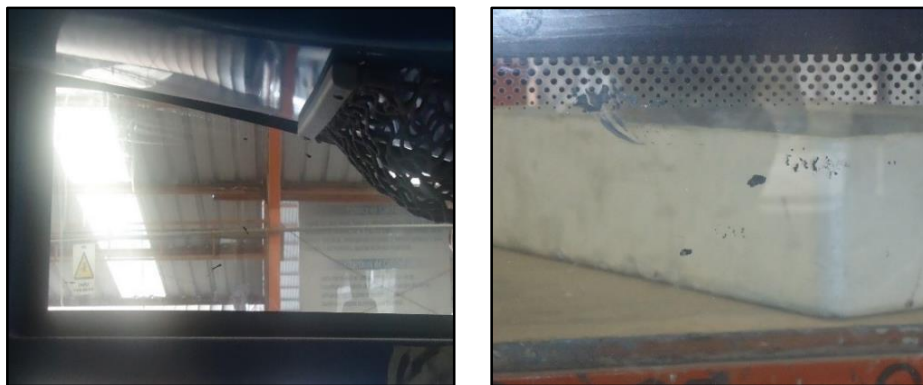
| CRITERIOS | PUNTUACIÓN ASIGNADA | DESCRIPCIÓN |
|---|---|--|
| <i>Detección(D)</i> | 5 | Tiene una detectabilidad mediana, ya que el defecto es detectable y posiblemente no llegue al cliente. |

Fig. 45. Manchas de sikaflex en los vidrios del estribo

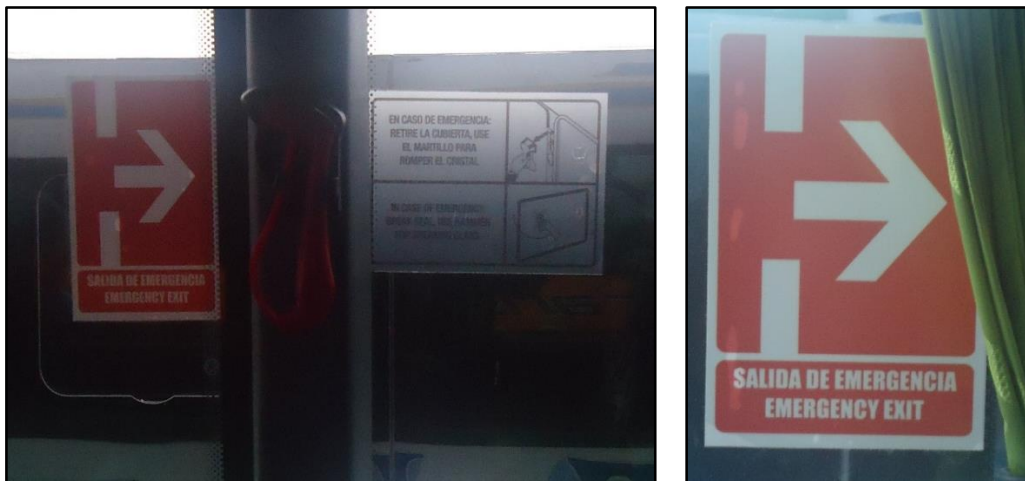
| CRITERIOS | PUNTUACIÓN ASIGNADA | DESCRIPCIÓN |
|---|---|--|
| <i>Detección(D)</i> | 6 | Tiene una detectabilidad mediana, ya que el defecto es detectable y posiblemente no llegue al cliente. |

Fig. 48. Presencia de burbujas de aire en los sellos de aviso

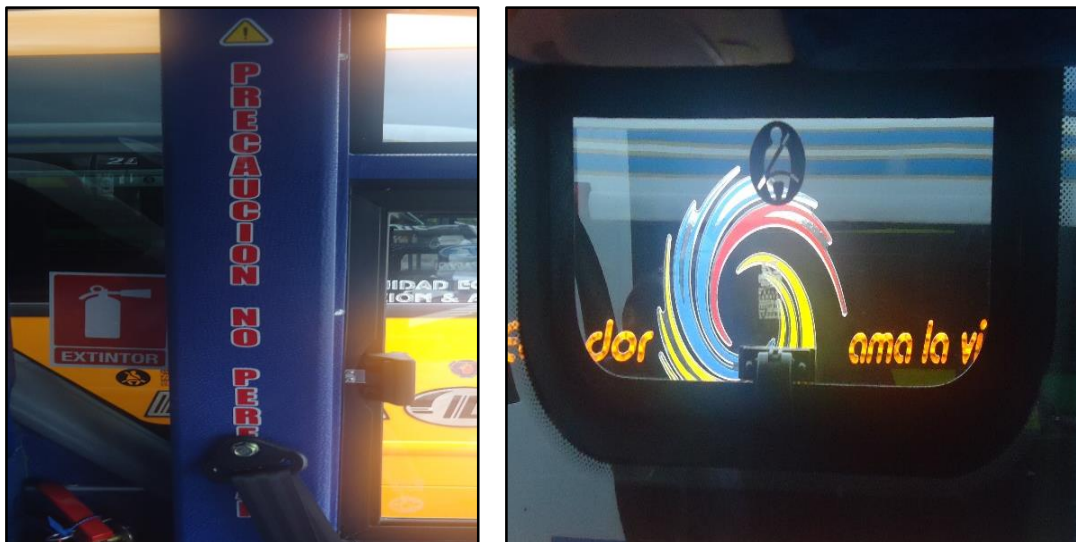
| CRITERIOS | PUNTUACIÓN ASIGNADA | DESCRIPCIÓN |
|---|---|---|
| <i>Detección(D)</i> | 7 | Tiene una detectabilidad pequeña porque la actividad se realiza al final cuando la carrocería ya está limpia. |

Fig. 50. Mal posicionamiento de los sellos de aviso

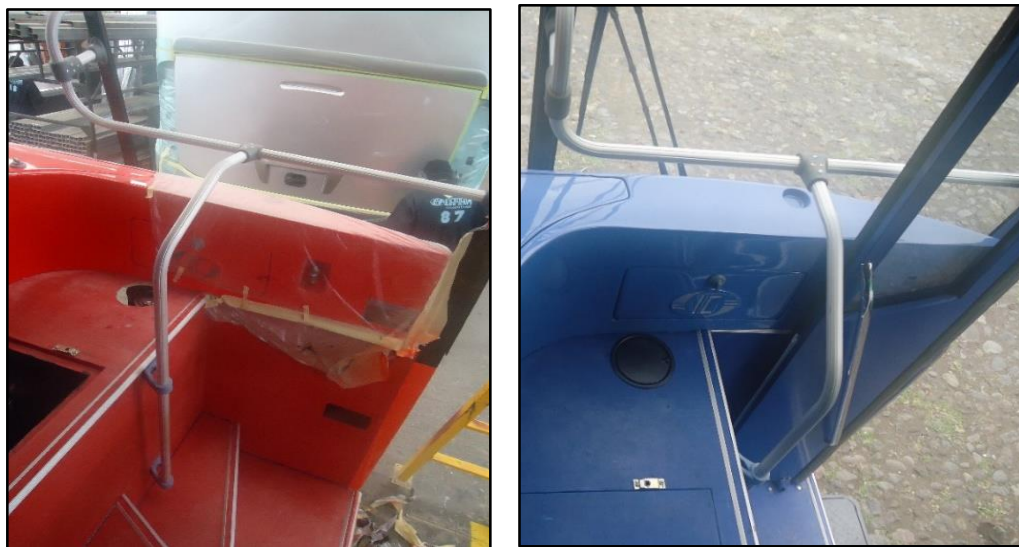
| CRITERIOS | PUNTUACIÓN ASIGNADA | DESCRIPCIÓN |
|---|---|--|
| <i>Detección(D)</i> | 7 | Tiene una detectabilidad pequeña porque no hay un procedimiento que lo tome en cuenta. |

Fig. 51. Colores inadecuados en soportes de tubos de pasamanos, techo y laderas
