**UNIVERSIDAD TÉCNICA DE AMBATO**

**“EVALUACIÓN DEL RIESGO LUMÍNICO EN EL ÁREA DE APARADO EN LA  
EMPRESA CALZADO GAMO'S”**

Proyecto de Trabajo de Graduación Modalidad: Proyecto de Investigación, presentado previo la obtención del título de Ingeniero Industrial en Procesos de Automatización.

Octubre – 2017

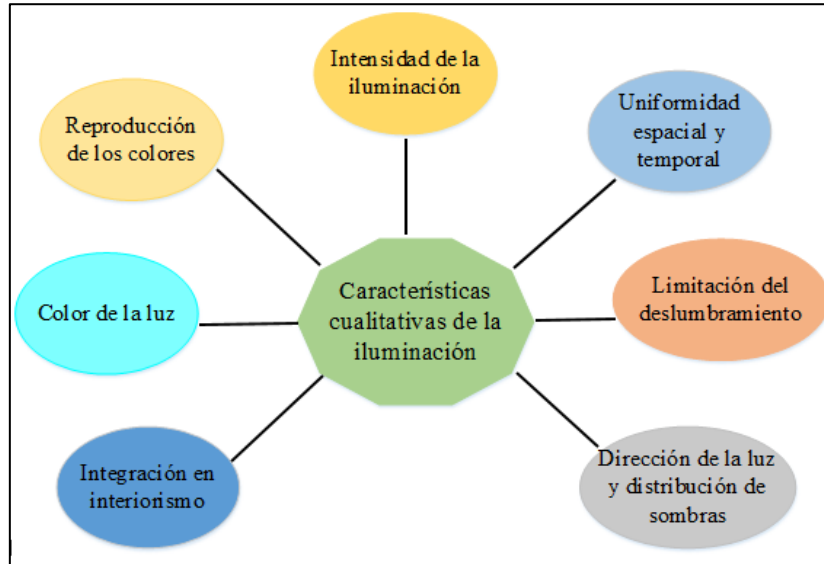
Fig. 2. Factores de calidad en la iluminación [38].

Entre los factores a considerar para obtener alumbrados de calidad en interiores cabe destacar los mostrados en la figura 2 [38].

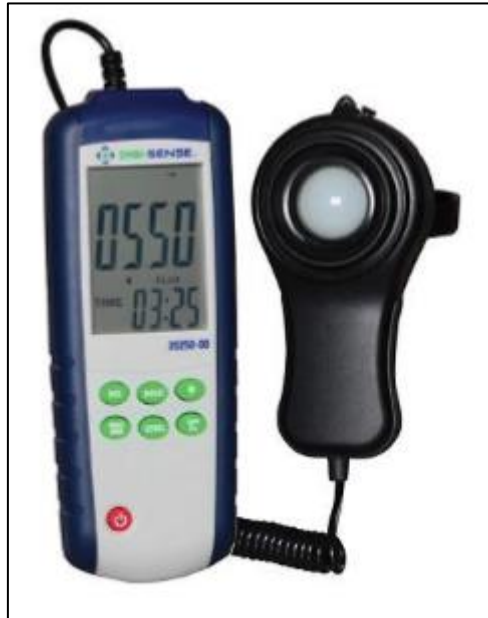
Fig. 4. Luxómetro digital [43].

Para medir el nivel de iluminación se emplea un equipo denominado luxómetro (ver figura 4). Este equipo dispone de una célula fotoeléctrica con capa barrera basada en el efecto fotoeléctrico, es decir: cuando incide sobre la célula un haz de luz, los electrones son capaces de emitir una señal eléctrica [43].

Instrumento de medición que permite medir simple y rápidamente la iluminancia real y no subjetiva de un ambiente. La unidad de medida es lux (lx). Contiene una célula

fotoeléctrica que capta la luz y la convierte en impulsos eléctricos, los cuales son interpretados y representada en un display o aguja con la correspondiente escala de luxes [43]. Ver figura 4.

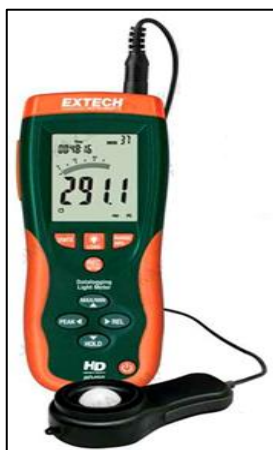
Fig. 7. Luxómetro digital EXTECH HD 450 [43].

El equipo de medición a utilizar es un luxómetro digital EXTECH modelo HD 450, figura 7, la tabla 6 muestra la especificación general del equipo. El certificado de calibración, manual de usuario y características técnicas se detalla en el Anexo 6 y 7 respectivamente. Para obtener los datos de medición se utiliza el software del equipo HD 450.

El equipo de medición a utilizar es un luxómetro digital EXTECH modelo HD 450, figura 7, la tabla 6 muestra la especificación general del equipo que se mostró anteriormente.

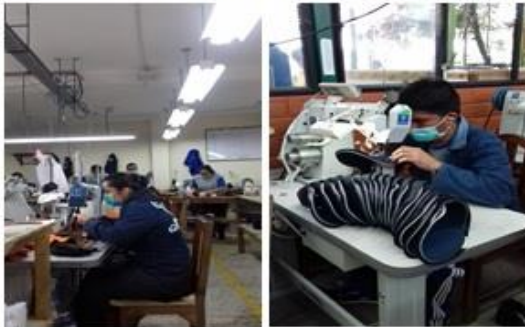
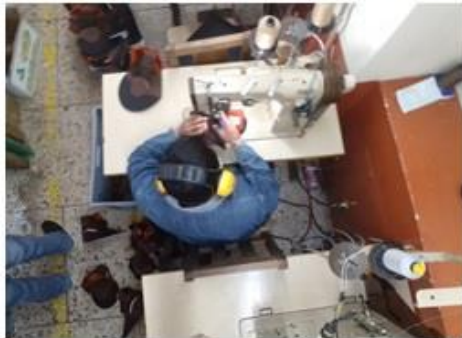
Tabla 22. Evaluación lumínica de actividad costura

<b>FICHA DE EVALUACIÓN LUMÍNICA</b>							
<b>Elaborado por:</b> Investigador		<b>Revisado por:</b> Ing. Luis Morales Mg.		<b>Aprobado por:</b> Ing. Luis Morales Mg.		<b>Fecha:</b> 17/05/2017	
Datos Generales							
Hora inicio		7:30		Hora de Finalización		16:30	
Condiciones Atmosféricas		Nublado					
Área: Aparado				Sección: Armado			
Puesto de trabajo: Costura							
Características del Trabajo				Trabajador/es			
Plano de Visualización:				Horizontal		Número: 2	
Turnos de Trabajo:				1		Género: M/F	
Tipo de Iluminación:				Artificial		Posición: Sentada	
Grupo de Trabajo:				9		Tiempo en el Puesto: 4 años	
Características del Área				Fuentes de Luz			
	Materiales	Colores	Estado	Luminarias	Lúmenes	Wattios	Marca
Paredes	Ladrillo	Blanco hueso	Bueno	2	2500	40	Sylvania
Techos	Losa	Gris	Bueno	Luminarias defectuosas		Posición relativa al techo	
Pisos	Concreto	Gris	Bueno	0		Colgante	
Actividades Realizadas				Frecuencia vez/dia :		Todo el día

Tiempo(min)	
Costura y unión de laterales.						0.2	
Costura de cuellos y adornos.						1.16	
Unión de laterales y forros.						2.31	
Inspección de costuras.						0.11	
Costuras de lengüetas con forros.						0.38	
Unión de punteras y lengüetas.						0.47	
Corte exceso de forro.						1.14	
Unión de punteras con laterales cierre de cortes (armado de capellada).						8.15	
Inspección de costura y corte de residuos de hilos.						0.54	
Costura de talón.						0.44	
Costura de tira de talón.						1.15	
Inspección de producto semiterminado.						0.36	
Almacenamiento de producto.						0.29	
Figura de plano de trabajo				Figura de Plano de Visualización

<b>Maquinaria utilizada:</b>		Maquina de una y doble aguja					
<b>Herramienta utilizada:</b>		Tijeras, agujas					
<b>Materiales:</b>		Hilos de diferentes colores, cortes de cuero, y adornos de cuero.

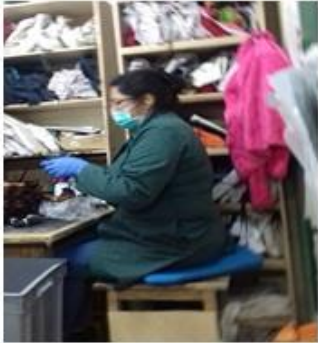
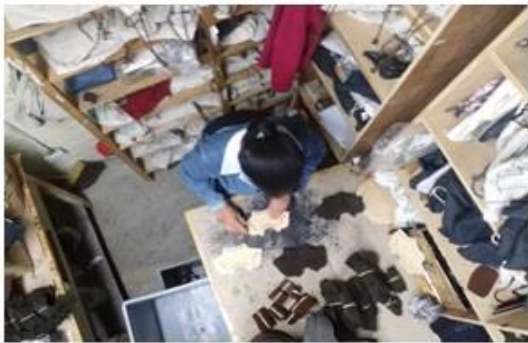
**Tabla 23.** Evaluación lumínica de actividad rayado manual

<b>FICHA DE EVALUACIÓN LUMÍNICA</b>							
<b>Elaborado por:</b> Investigador		<b>Revisado por:</b> Ing. Luis Morales Mg.		<b>Aprobado por:</b> Ing. Luis Morales Mg.		<b>Fecha:</b> 17/05/2017	
Datos Generales							
<b>Hora inicio</b>		7:30		<b>Hora de Finalización</b>		16:30	
<b>Descanso</b>		12:00 - 13:00					
<b>Condiciones Atmosféricas</b>				Soleado			
<b>Área:</b> Aparado				<b>Sección:</b> Rayado			
<b>Puesto de trabajo:</b> Rayado interno de cortes							
Características del Trabajo				Trabajador/es			
<b>Plano de Visualización:</b>				Horizontal		<b>Número:</b> 1	
						2	
<b>Turnos de Trabajo:</b>				1		<b>Género:</b>	
						Femenino	
<b>Tipo de Iluminación:</b>				Artificial		<b>Posición:</b>	
						Sentado	
<b>Grupo de Trabajo:</b>				NA		<b>Tiempo en el Puesto:</b>	
						6-8 años	
Características del Área				Fuentes de Luz			
	<b>Materiales</b>	<b>Colores</b>	<b>Estado</b>	<b>Luminarias</b>	<b>Lúmenes</b>	<b>Wattios</b>	<b>Marca</b>

Paredes	Ladrillo	Blanco hueso	Bueno	2	2500	40	Sylvania
Techos	Zinc	Gris	Bueno	<b>Luminarias defectuosas</b>		<b>Posición relativa al techo</b>	
Pisos	Concreto	Gris	Bueno	0		Colgante	
Actividades Realizadas				<b>Frecuencia vez/día :</b>		<b>Todo el día</b>	<b>Tiempo(min)</b>
Recoger gaveta y ordenar cortes por numero.							3.31
Rayado de cortes(chapeta, laterales, puntera, cuellos de talón).							43.2
Pintado de cortes.							5
Separar piezas y enviar a sellado.							1.52
Poner piezas rayadas en gavetas.							1.12
Enviar gavetas con cortes a aparadores.							0.52
Figura de plano de trabajo				Figura de Plano de Visualización

<b>Maquinaria utilizada:</b>		NA					
<b>Herramienta utilizada:</b>		Brocha, punzón, tijeras.					
<b>Materiales:</b>		Mina de plata, correctores, pinturas, tizas.

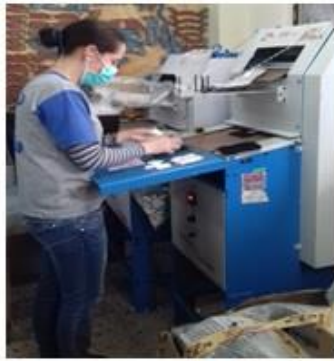
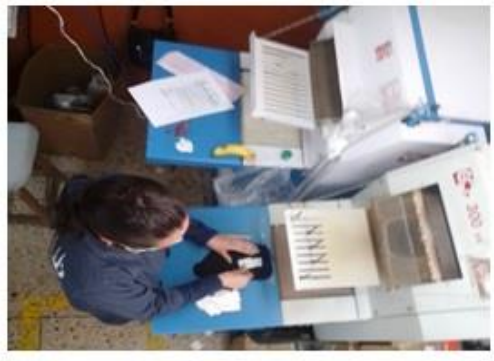
Tabla 24. Evaluación lumínica de actividad etiquetado

<b>FICHA DE EVALUACIÓN LUMÍNICA</b>							
<b>Elaborado por:</b> Investigador		<b>Revisado por:</b> Ing. Luis Morales Mg.		<b>Aprobado por:</b> Ing. Luis Morales Mg.		<b>Fecha:</b> 17/05/2017	
Datos Generales							
Hora inicio		7:30		Hora de Finalización		16:30	
Condiciones Atmosféricas		Soleado					
Área: Aparado				Sección: Estampado			
Puesto de trabajo: Etiquetado de lenguetas							
Características del Trabajo				Trabajador/es			
Plano de Visualización:		Horizontal/Vertical		Número:		1	
Turnos de Trabajo:		1		Género:		Femenino	
Tipo de Iluminación:		Artificial		Posición:		Bipeda	
Grupo de Trabajo:		NA		Tiempo en el Puesto:		3 años	
Características del Área				Fuentes de Luz			
	Materiales	Colores	Estado	Luminarias	Lúmenes	Wattios	Marca
Paredes	Ladrillo	Rojo	Bueno	3	5200	75	Sylvania
Techos	Losa	Gris	Bueno	Luminarias defectuosas		Posición relativa al techo	
Pisos	Concreto	Gris	Bueno	0		Colgante

Actividades Realizadas				Frecuencia vez/día :		Tiempo(min)	
Recoger y comparar orden de producción con lenguetas enfundadas.						0,51	
Seleccionar etiquetas de acuerdo al modelo y orden de producción.						0.15	
Poner etiqueta en la lengüeta(unión). pasar unión por la maquina selladora.						5	
Apilar lenguetas de acuerdo al modelo y orden de producción.						1.52	
Enfundar lenguetas estampadas.						2.23	
Almacenar lenguetas en gavetas						0.31	
Figura de plano de trabajo				Figura de Plano de Visualización

<b>Maquinaria utilizada:</b>		Máquina selladora ERPS 300 Ar					
<b>Herramienta utilizada:</b>		Tijeras					
<b>Materiales:</b>		Etiquetas, papel couche, lenguetas

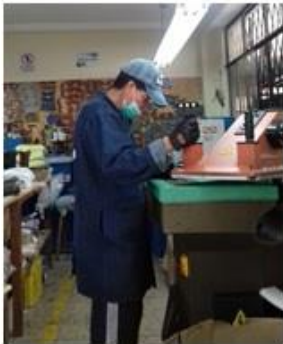
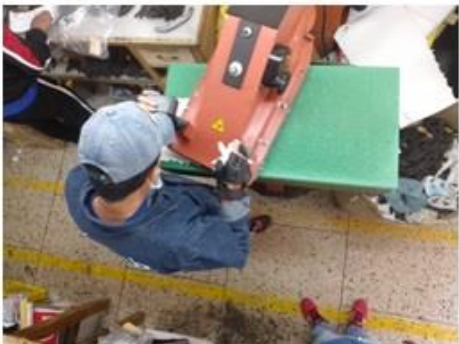
**Tabla 25.** Evaluación lumínica de actividad troquelado de eva

<b>FICHA DE EVALUACIÓN LUMÍNICA</b>							
<b>Elaborado por:</b> Investigador		<b>Revisado por:</b> Ing. Luis Morales Mg.		<b>Aprobado por:</b> Ing. Luis Morales Mg.		<b>Fecha:</b> 17/05/2017	
Datos Generales							
<b>Hora inicio</b>		7:30		<b>Hora de Finalización</b>		16:30	
<b>Descanso</b>		12:00 - 13:00					
<b>Condiciones Atmosféricas</b>				Soleado			
<b>Área:</b> Aparado				<b>Sección:</b> Corte			
<b>Puesto de trabajo:</b> Troquelado de Eva							
Características del Trabajo				Trabajador/es			
<b>Plano de Visualización:</b>				Horizontal		<b>Número:</b> 1	
<b>Turnos de Trabajo:</b>				1		<b>Género:</b> Masculino	
<b>Tipo de Iluminación:</b>				Mixta		<b>Posición:</b> Bípeda	
<b>Grupo de Trabajo:</b>				NA		<b>Tiempo en el Puesto:</b> 7 años	
Características del Área				Fuentes de Luz			
	<b>Materiales</b>	<b>Colores</b>	<b>Estado</b>	<b>Luminarias</b>	<b>Lúmenes</b>	<b>Wattios</b>	<b>Marca</b>

Paredes	Ladrillo	Blanco hueso	Bueno	1	5200	75	Sylvania
Techos	Losa	Gris	Bueno	<b>Luminarias defectuosas</b>		<b>Posición relativa al techo</b>	
Pisos	Concreto	Gris	Bueno	0		Colgante	
Actividades Realizadas				<b>Frecuencia vez/dia :</b>		<b>Tiempo(min)</b>	
Encender maquina (ON, OFF).				Todo el día		0.12	
Trasladar esponjas y evas de bodega de materia prima.						6.15	
Seleccionar molde de troquel.						2.22	
Ubicar el material y troquel sobre la mesa de la máquina.						0.52	
Troquelar Eva y forros de acuerdo a orden de producción.						27.31	
Apilar cortes de Eva y esponja en la mesa de trabajo.						1.48	
Trasladar material troquelado a grupos de cosedoras						3.06	
Figura de plano de trabajo				Figura de Plano de Visualización

<b>Maquinaria utilizada:</b>		Troqueladora ATOM.					
<b>Herramienta utilizada:</b>		Moldes de troquel.					
<b>Materiales:</b>		Esponjas.

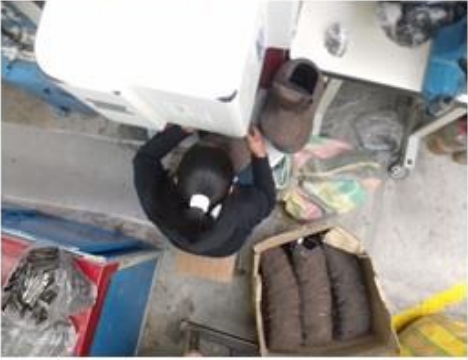
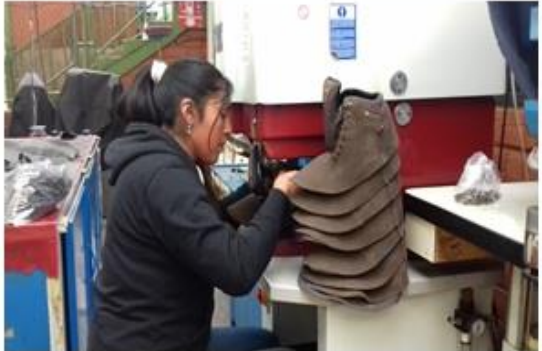
Tabla 26. Evaluación lumínica de actividad ojalillado

<b>FICHA DE EVALUACIÓN LUMÍNICA</b>							
<b>Elaborado por:</b> Investigador		<b>Revisado por:</b> Ing. Luis Morales Mg.		<b>Aprobado por:</b> Ing. José Luis Tiban		<b>Fecha:</b> 17/05/2017	
Datos Generales							
<b>Hora inicio</b>		7:30		<b>Hora de Finalización</b>		16:30	
<b>Descanso</b>		12:00 - 13:00					
<b>Condiciones Atmosféricas</b>		Lluvioso					
<b>Área:</b> Aparado				<b>Sección:</b> Armado			
<b>Puesto de trabajo:</b> Ojalillado							
Características del Trabajo				Trabajador/es			
<b>Plano de Visualización:</b>				Vertical		<b>Número:</b> 1	
<b>Turnos de Trabajo:</b>				1		<b>Género:</b> Femenino	
<b>Tipo de Iluminación:</b>				Natural		<b>Posición:</b> Sentado	
<b>Grupo de Trabajo:</b>				NA		<b>Tiempo en el Puesto:</b> 1 año	
Características del Área				Fuentes de Luz			
	<b>Materiales</b>	<b>Colores</b>	<b>Estado</b>	<b>Luminarias</b>	<b>Lúmenes</b>	<b>Wattios</b>	<b>Marca</b>
Paredes	NA	NA	NA	NA	NA	NA	NA

Techos	Traslucido	Transparente	Bueno	<b>Luminarias defectuosas</b>		<b>Posición relativa al techo</b>	
Pisos	Concreto	Gris	Bueno	NA		NA	
Actividades Realizadas				<b>Frecuencia vez/día :</b>		<b>Todo el día</b>	<b>Tiempo(min)</b>
Traslado de producto armado.						0.43	
Ubicación de piezas en el área de trabajo.						0.25	
Colocación de ojalillos en el producto. (28 ojalillos por par).						0.52	
Espera de producto hasta terminar el lote.						7.31	
Traslado de producto semiterminado al ayudante de mesa ( aparado ).						0.57	
Figura de plano de trabajo				Figura de Plano de Visualización

<b>Maquinaria utilizada:</b>		Ojalilladora VIGEBANO					
<b>Herramienta utilizada:</b>		-----					
<b>Materiales:</b>		ojalillos, cortes de cuero (laterales)

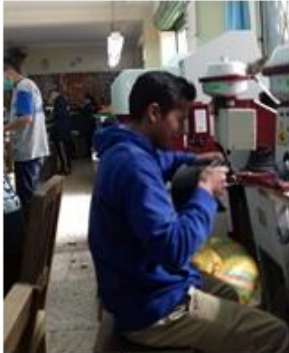
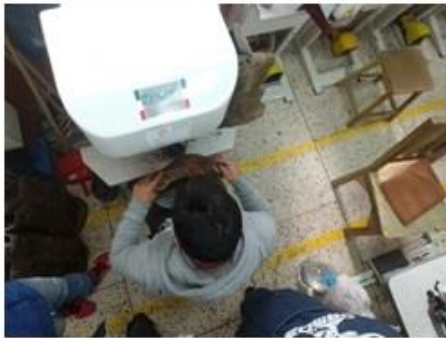
Tabla 27. Evaluación lumínica de actividad remachado

<b>FICHA DE EVALUACIÓN LUMÍNICA</b>							
<b>Elaborado por:</b> Investigador		<b>Revisado por:</b> Ing. Luis Morales Mg.		<b>Aprobado por:</b> Ing. José Luis Tiban		<b>Fecha:</b> 17/05/2017	
Datos Generales							
<b>Hora inicio</b>		7:30		<b>Hora de Finalización</b>		16:30	
<b>Descanso</b>		12:00 - 13:00					
<b>Condiciones Atmosféricas</b>				Lluvioso			
<b>Área:</b> Aparado				<b>Sección:</b> Armado			
<b>Puesto de trabajo:</b> Remachado							
Características del Trabajo				Trabajador/es			
<b>Plano de Visualización:</b>				Vertical		<b>Número:</b> 1	
<b>Turnos de Trabajo:</b>				1		<b>Género:</b> Masculino	
<b>Tipo de Iluminación:</b>				Mixta		<b>Posición:</b> Sentado	
<b>Grupo de Trabajo:</b>				NA		<b>Tiempo en el Puesto:</b> 7 años	
Características del Área				Fuentes de Luz			
	<b>Materiales</b>	<b>Colores</b>	<b>Estado</b>	<b>Luminarias</b>	<b>Lúmenes</b>	<b>Wattios</b>	<b>Marca</b>
Paredes	Ladrillo	Rojo	Bueno	1	2500	40	Philips

Techos	Loza	Gris	Bueno	<b>Luminarias defectuosas</b>		<b>Posición relativa al techo</b>	
Pisos	Concreto	Gris	Bueno	0		Colgante	
Actividades Realizadas				<b>Frecuencia vez/día :</b>		<b>Todo el día</b>	<b>Tiempo(min)</b>
Traslado de producto armado.							0.43
Ubicación de piezas en el área de trabajo.							0.25
Remachado de laterales (depende del modelo el numero de remaches).							0.52
Espera de producto hasta terminar el lote.							7.31
Traslado de producto semiterminado (capelladas) al ayudante de mesa (aparado).							0.57
Figura de plano de trabajo				Figura de Plano de Visualización

<b>Maquinaria utilizada:</b>		Remachadora MACAB					
<b>Herramienta utilizada:</b>		Punzón					
<b>Materiales:</b>		remaches, cortes de cuero (laterales)

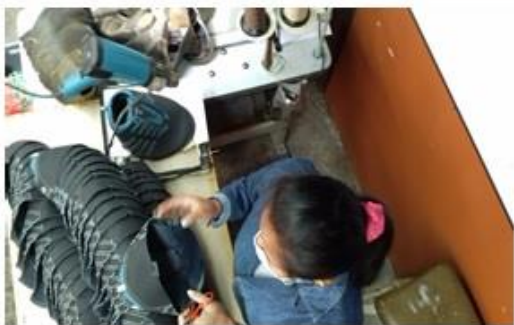
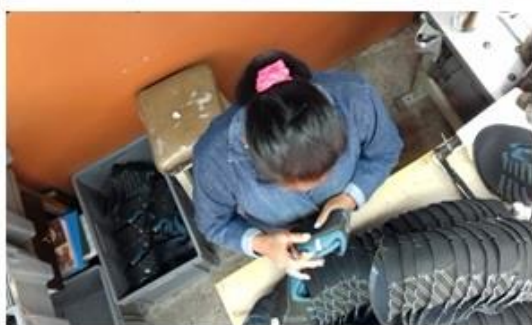
**Tabla 28.** Evaluación lumínica de actividad control de calidad

<b>FICHA DE EVALUACIÓN LUMÍNICA</b>							
<b>Elaborado por:</b> Investigador		<b>Revisado por:</b> Ing. Luis Morales Mg.		<b>Aprobado por:</b> Ing. Luis Morales Mg.		<b>Fecha:</b> 17/05/2017	
Datos Generales							
Hora inicio		7:30		Hora de Finalización		16:30	
Descanso		12:00 - 13:00					
Condiciones Atmosféricas				Nublado			
Área: Aparado				Sección: Armado			
Puesto de trabajo: Control de calidad							
Características del Trabajo				Trabajador/es			
Plano de Visualización:		Horizontal/Vertical		Número:		1	
Turnos de Trabajo:		1		Género:		Femenino	
Tipo de Iluminación:		Mixta		Posición:		Pie/Sentado	
Grupo de Trabajo:		NA		Tiempo en el Puesto:		5 años	
Características del Área				Fuentes de Luz			
	<b>Materiales</b>	<b>Colores</b>	<b>Estado</b>	<b>Luminarias</b>	<b>Lúmenes</b>	<b>Wattios</b>	<b>Marca</b>
Paredes	Ladrillo	Blanco hueso	Bueno	1	2500	40	Sylvania
Techos	Zinc	Gris	Bueno	<b>Luminarias defectuosas</b>		<b>Posición relativa al techo</b>

Pisos	Concreto	Gris	Bueno	0		Colgante	
Actividades Realizadas				<b>Frecuencia vez/dia :</b>		<b>Todo el día</b>	<b>Tiempo(min)</b>
Trasladar gavetas con capelladas listas de acuerdo a orden de producción.						0.3	
Revisar cortes y comparar de acuerdo a la orden de producción.						5.42	
Revisar cortes individuales.						18.23	
Clasificar cortes buenos y defectuosos.						2.32	
Cortar y quemar sobrantes de hilos de capelladas.						6.14	
Trasladar gavetas con capelladas revisadas de acuerdo a orden de producción.						0.54	
Figura de plano de trabajo				Figura de Plano de Visualización

<b>Maquinaria utilizada:</b>		Pistola de calor					
<b>Herramienta utilizada:</b>		Tijera, mechero, Saco de pega.					
<b>Materiales:</b>		Activador, bolígrafos.

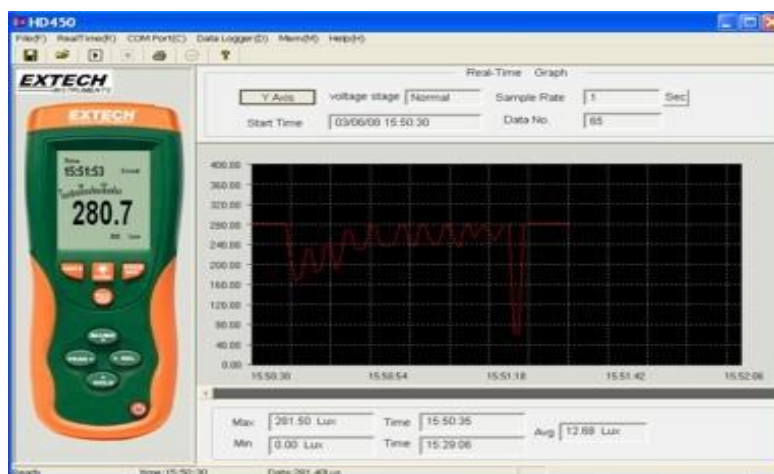
El Software suministrado permite al usuario ver las lecturas en tiempo real en una PC. Las lecturas pueden ser analizadas, ampliadas, guardadas e impresas. Por favor consulte las instrucciones detalladas en el menú AYUDA (**HELP UTILITY**) disponible desde el programa de software. A continuación se reproduce la pantalla principal del software para vista previa.

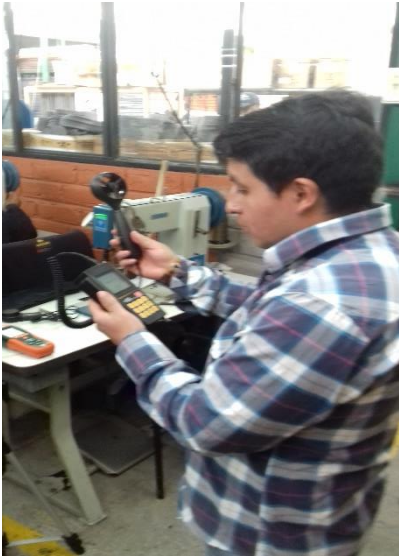
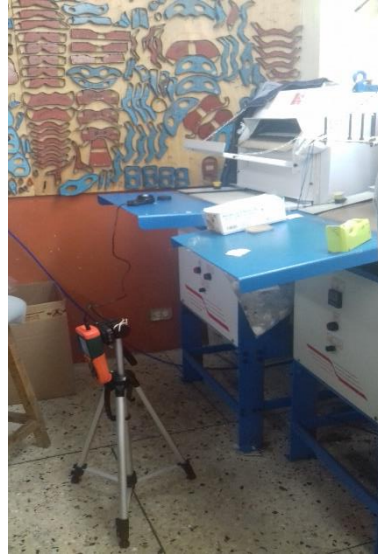
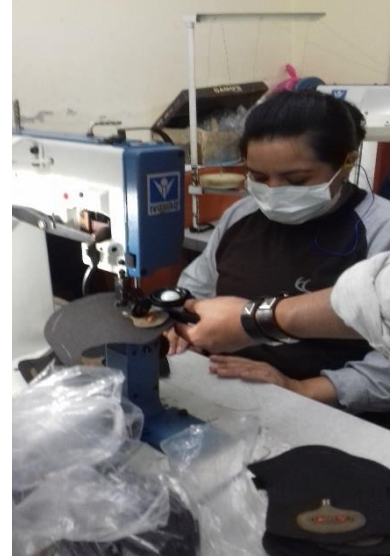
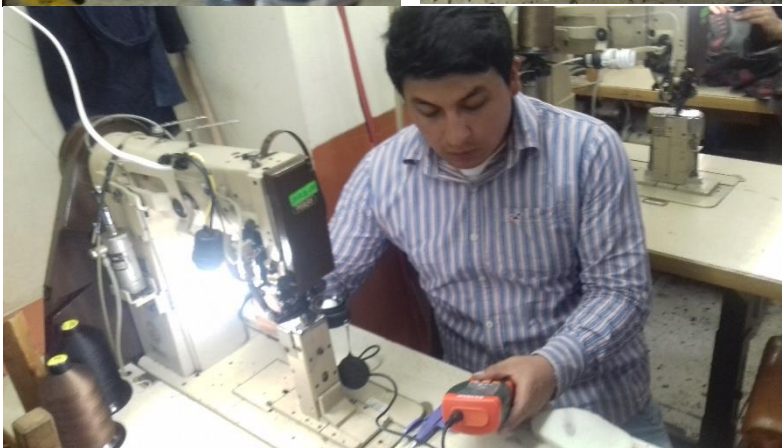
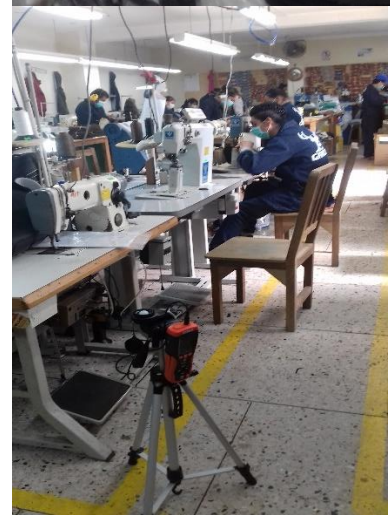
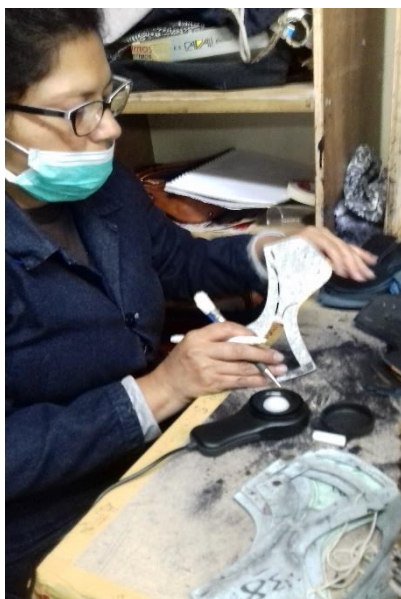
## Anexo 17. Registro fotográfico

Registro fotográfico de la toma de mediciones de iluminación dentro del área de armado
