UNIVERSIDAD TÉCNICA DE AMBATO
FACULTAD DE INGENIERÍA EN SISTEMAS, ELECTRÓNICA E INDUSTRIAL
CARRERA DE INGENIERÍA INDUSTRIAL EN PROCESOS DE
AUTOMATIZACIÓN

“CONFORT ACÚSTICO EN LAS OFICINAS DE LA COOPERATIVA DE AHORRO Y
CRÉDITO AMBATO LTDA.”

Trabajo de Graduación Modalidad: Proyecto de Investigación, previo a la obtención del título de Ingeniero Industrial en Procesos de Automatización.

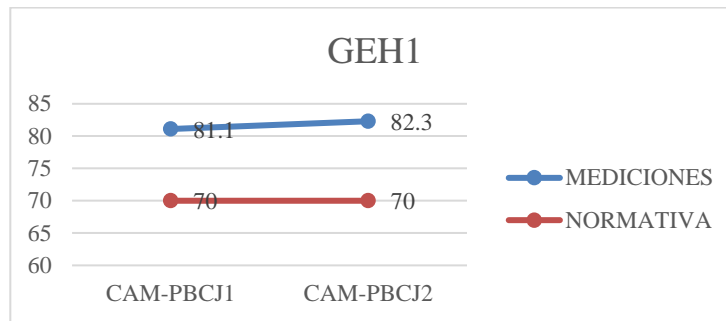
Fig. 16. Comparación de GEH 1 con la Normativa

El grupo de trabajadores están expuestos al disconfort acústico ya que el límite es de 70 decibeles pero los trabajadores oscilan los 80 decibeles lo cual debe ser controlado, ya que se tiene promedio de 81.7 decibeles.

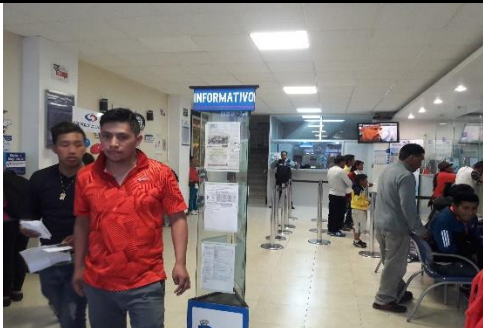
<p>Detalles: Ruido exterior producido por los vehículos El trabajador está expuesto al ruido exterior que es producido por el transitar de los vehículos, soporta ruidos como el sonido de los motores y los pitos que los choferes de los vehículos utilizan sin control, tomando en cuenta que por la calle Lalama es una calle céntrica de la ciudad esta es muy transitada por toda la jornada laboral.</p>	
	<p>Detalles: Ruido exterior producido por las personas y estudiantes de la escuela que está al frente de la cooperativa El trabajador está expuesto al ruido exterior que es producido por el transitar de las personas que pasan por las afueras de la cooperativa ya que esta está ubicada en el centro de la ciudad existen muchas personas que transitan por las afueras, así mismo los estudiantes de la escuela La Providencia hacen bulla lo cual al trabajadores molesta y lo distrae de sus funciones.</p>

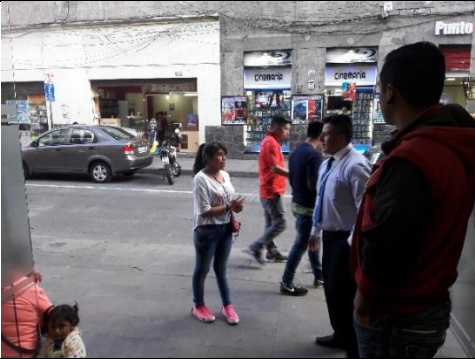
Detalles: Ruido interno producido por las personas que están en las instalaciones El trabajador está expuesto al ruido producido por los clientes al momento de que el trabajador aclara dudas que los mismos puedan tener antes de la utilización de los servicios también atiende las dudas de los demás trabajadores.	
Detalles: Ruido exterior producido por los vehículos El trabajador está expuesto al ruido exterior que es producido por el transitar de los vehículos, tomando en cuenta que el trabajador pasa toda su jornada laboral en la puerta de entrada de la cooperativa y por la calle Lalama siempre presenta congestión vehicular.	
Detalles: Ruido exterior producido por las personas y estudiantes de la escuela que está al frente de la cooperativa El trabajador está expuesto al ruido exterior que es producido por el transitar de las personas que pasan por las afueras de la cooperativa ya que esta está ubicada en el centro de la ciudad existen muchas personas que transitan por las afueras, así mismo los estudiantes de la escuela La Providencia hacen bulla lo cual al trabajador molesta y lo distrae de sus funciones.

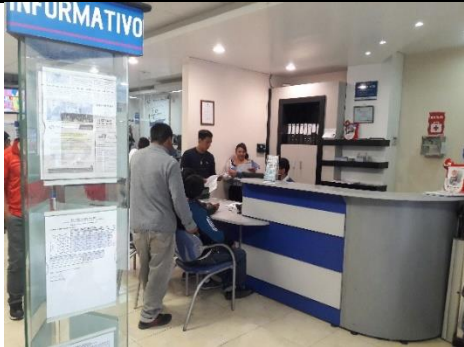
<p>Detalles: Ruido exterior producido por los vehículos</p> <p>El trabajador está expuesto al ruido exterior que es producido por el transitar de los vehículos, ya que la oficina de la atención al cliente está a la entrada de la cooperativa.</p>	
	<p>Detalles: Ruido exterior producido por las personas y estudiantes de la escuela que está al frente de la cooperativa</p> <p>El trabajador está expuesto al ruido exterior que es producido por el transitar de las personas que pasan por las afueras de la cooperativa ya que esta está ubicada en el centro de la ciudad existen muchas personas que transitan por las afueras, así mismo los estudiantes de la escuela La Providencia hacen bulla lo cual al trabajador molesta y lo distrae de sus funciones</p>

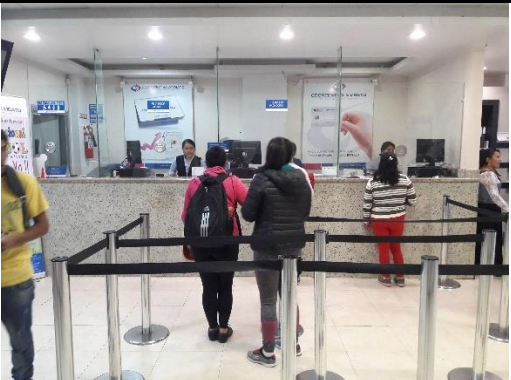
<p>Detalles: Ruido producido por los equipos de computo</p> <p>El trabajador está expuesto al ruido producido por los equipos de cómputo al momento de realizar los servicios que desean los clientes, así como la impresión de los estados de cuenta en cada libreta de los clientes.</p>

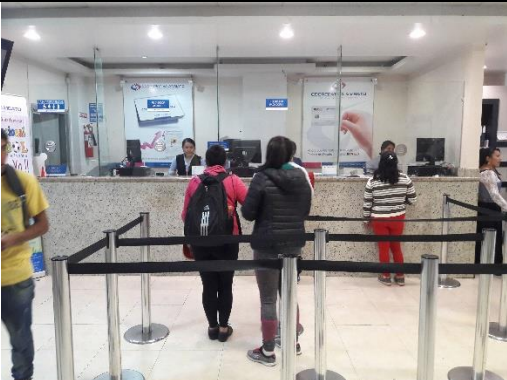
<p>Detalles: Ruido producido por los equipos de computo</p> <p>El trabajador está expuesto al ruido producido por los equipos de cómputo al momento de realizar los servicios que desean los clientes, así como la impresión de los estados de cuenta en cada libreta de los clientes.</p>

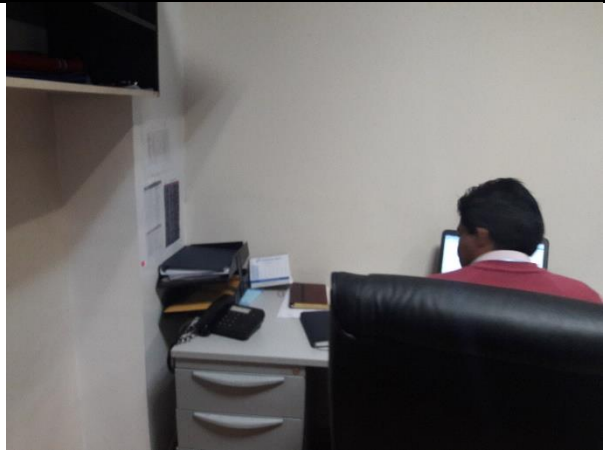
<p>Detalles: Ruido producido por los equipos de computo</p> <p>El trabajador está expuesto al ruido producido por los equipos de cómputo tales como la computadora e impresora, lo cual el trabajador utiliza para realizar sus funciones en su jornada laboral</p>	
	<p>Detalles: Ruido producido por equipos de oficina</p> <p>El trabajador está expuesto al ruido producido por el teléfono el cual es de utilidad por el cargo que el trabajador desempeña.</p>

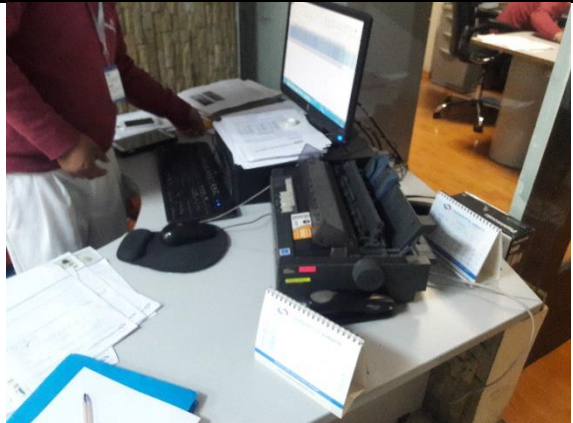
<p>Detalles: Ruido producido por los equipos de computo</p> <p>El trabajador está expuesto al ruido producido por los equipos de cómputo tales como la computadora y su impresora, lo cual el trabajador utiliza para realizar sus funciones en su jornada laboral</p>	
<p>Detalles: Ruido producido por equipos de oficina</p> <p>El trabajador está expuesto al ruido producido por el teléfono el cual es de utilidad por el cargo que el trabajador desempeña.</p>

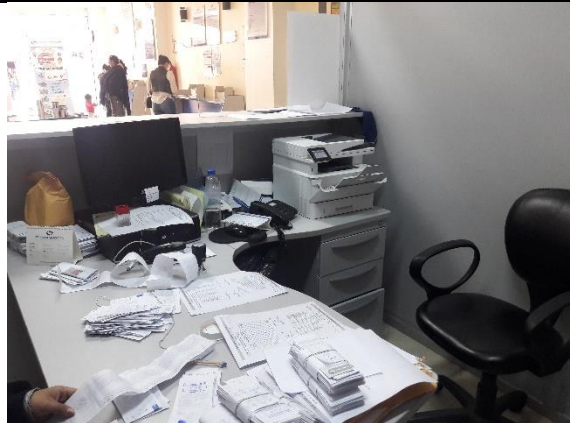
<p>Detalles: Ruido producido por los equipos de computo</p> <p>El trabajador está expuesto al ruido producido por los equipos de cómputo tales como la computadora y su impresora, lo cual el trabajador utiliza para realizar sus funciones en su jornada laboral</p>	
	<p>Detalles: Ruido producido por equipos de oficina</p> <p>El trabajador está expuesto al ruido producido por el teléfono el cual es de utilidad por el cargo que el trabajador desempeña.</p>

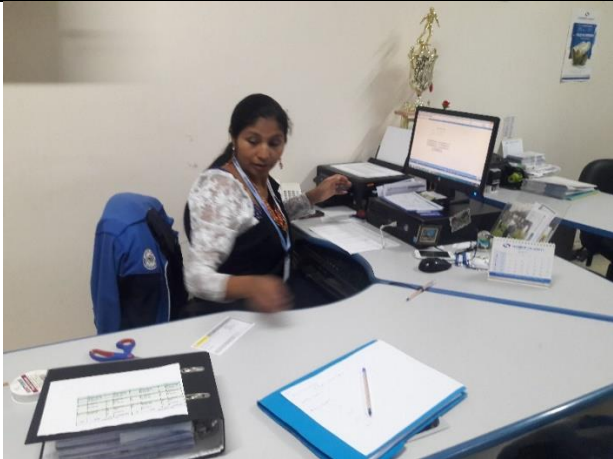
<p>Detalles: Ruido producido por los equipos de computo</p> <p>El trabajador está expuesto al ruido producido por los equipos de cómputo tales como la computadora y su impresora, lo cual el trabajador utiliza para realizar sus funciones en su jornada laboral</p>

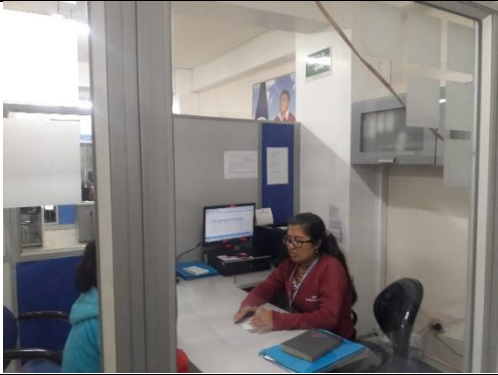
<p>Detalles: Ruido producido por los equipos de computo</p> <p>El trabajador está expuesto al ruido producido por los equipos de cómputo tales como la computadora y su impresora, tomando en cuenta que el trabajador siempre los utiliza, atendiendo las necesidades que presentan los clientes.</p>	
	<p>Detalles: Ruido producido por equipos de oficina</p> <p>El trabajador está expuesto al ruido producido por el teléfono el cual es de utilidad por el cargo que el trabajador desempeña y así mismo utiliza su teléfono personal que lo utiliza muchas veces para cosas referentes a su trabajo.</p>

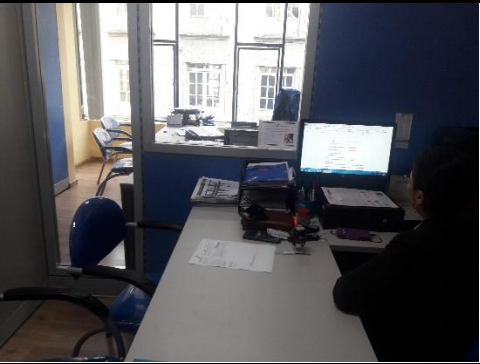
Detalles: Ruido interno producido por las personas que están en las instalaciones El trabajador está expuesto al ruido producido toda la jornada laboral ya que este trabajador trata con los trabajadores, y soporta conversaciones de oficinas aledañas a su puesto de trabajo.	
Detalles: Ruido producido por los equipos de computo El trabajador está expuesto al ruido producido por los equipos de cómputo tales como la computadora tomando en cuenta que el trabajador siempre los utiliza, atendiendo las necesidades que presentan los clientes.	
Detalles: Ruido exterior El trabajador soporta ruidos que ingresan de las afueras de las instalaciones tales como ruidos de los vehículos y el transitar de las personas ya que es una calle central de la ciudad.

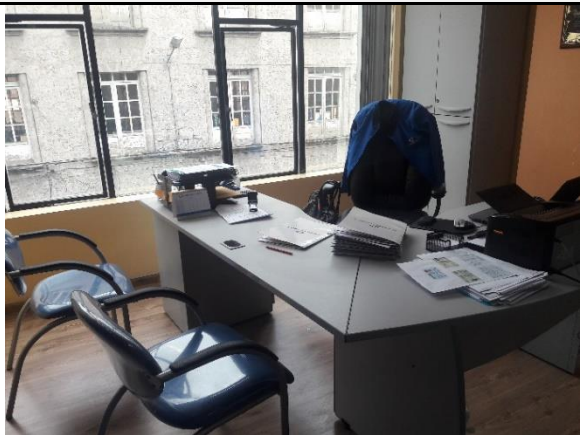
<p>Detalles: Ruido producido por los equipos de cómputo</p> <p>El trabajador está expuesto al ruido producido por los equipos de cómputo tales como la computadora tomando en cuenta que el trabajador siempre los utiliza, atendiendo las necesidades que presentan los clientes.</p>	
	<p>Detalles: Ruido exterior</p> <p>El trabajador soporta ruidos que ingresan de las afueras de las instalaciones tales como ruidos de los vehículos y el transitar de las personas ya que es una calle central de la ciudad y su puesto de trabajo está junto a la ventana y en un piso muy cerca a los sonidos exteriores.</p>

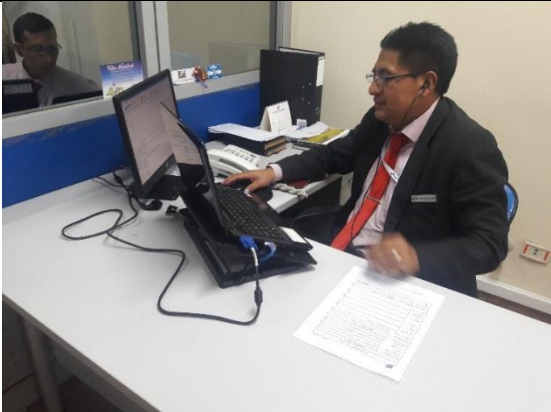
Detalles: Ruido interno producido por las personas que están en las instalaciones El trabajador está expuesto al ruido producido toda la jornada laboral ya que este trabajador trata con los demás trabajadores, y soporta conversaciones que provienen de otros puestos de trabajo.	
Detalles: Ruido producido por los equipos de cómputo El trabajador está expuesto al ruido producido por los equipos de cómputo ya que es parte de sus funciones por estar siempre trabajando en servicios informáticos de la cooperativa, así también pasa en contacto por el teléfono ya que debe informar de sus funciones a los demás departamentos .

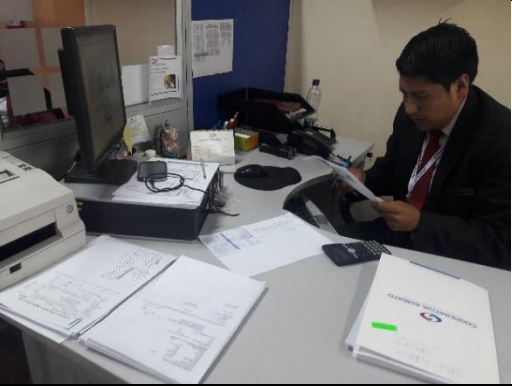
<p>Detalles: Ruido producido por los equipos de computo</p> <p>El trabajador está expuesto al ruido producido por los equipos de cómputo ya que es parte de sus funciones por estar siempre trabajando en servicios informáticos de la cooperativa.</p>	
	<p>Detalles: Ruido producido por los equipos de oficina</p> <p>El trabajador está expuesto contacto por el teléfono ya que debe informar de sus funciones a los demás departamentos</p>

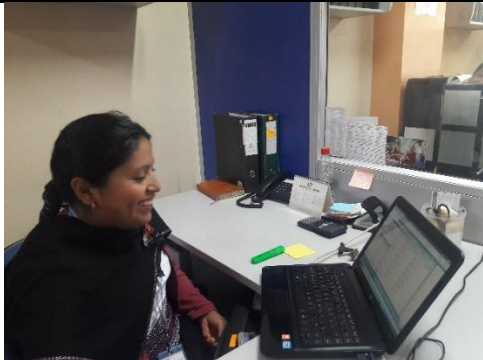
Detalles: Ruido interno producido por las personas que están en las instalaciones El trabajador está expuesto al ruido producido toda la jornada laboral ya que este trabajador trata con los demás trabajadores, y soporta conversaciones que provienen de otros puestos de trabajo.	
Detalles: Ruido producido por los equipos de computo El trabajador está expuesto al ruido producido por los equipos de cómputo ya que es parte de sus funciones por estar siempre trabajando en servicios informáticos de la cooperativa.	Detalles: Ruido exterior El trabajador está expuesto a ruidos provenientes de las afueras de la cooperativa ya que está ubicada en una calle céntrica de la ciudad, es muy transitada por los vehículos y por las personas.

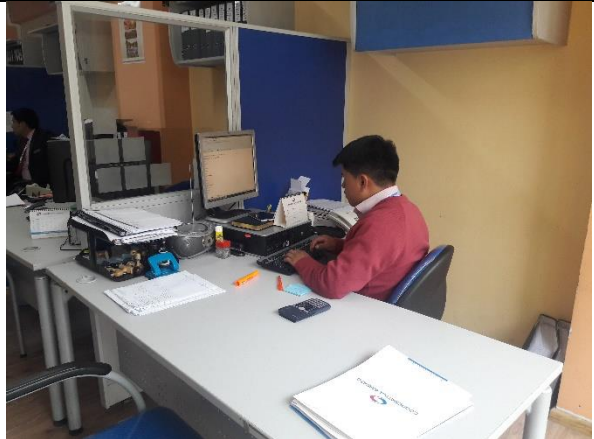
Detalles: Ruido interno producido por las personas que están en las instalaciones El trabajador está expuesto al ruido producido toda la jornada laboral ya que este trabajador trata con los demás trabajadores, y soporta conversaciones que provienen de otros puestos de trabajo.	
Detalles: Ruido producido por los equipos de computo El trabajador está expuesto al ruido producido por los equipos de cómputo ya que es parte de sus funciones por estar siempre trabajando en servicios informáticos de la cooperativa.	
Detalles: Ruido exterior El trabajador está expuesto en toda su jornada laboral a ruidos provenientes de las afueras de la cooperativa ya que está ubicada en una calle céntrica de la ciudad, es muy transitada por los vehículos y por las personas.

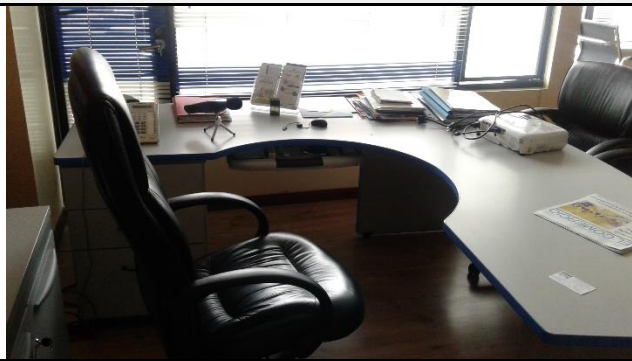
Detalles: Ruido interno producido por las personas que están en las instalaciones El trabajador está expuesto al ruido producido por conversaciones que tiene día a día tanto con clientes, así también por reuniones con los demás jefes de los departamentos.	
Detalles: Ruido producido por los equipos de cómputo y oficina El trabajador está expuesto al ruido producido por los equipos de cómputo tales como impresora y ordenador, así también la utilización constante del teléfono fijo y celular, en este puesto de trabajo también tiene un equipo de sonido.	Detalles: Ruido exterior El trabajador está expuesto en toda su jornada laboral a ruidos provenientes de las afueras de la cooperativa ya que está ubicada en una calle céntrica de la ciudad, es muy transitada por los vehículos y por las personas.

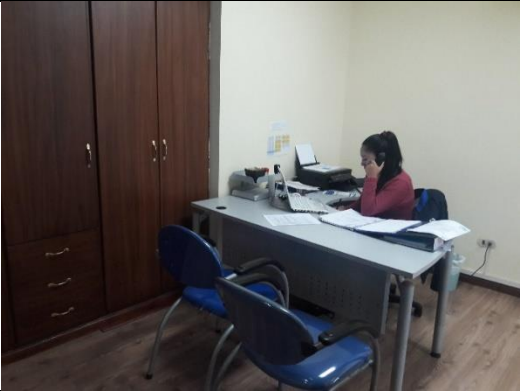
<p>Detalles: Ruido producido por los equipos de cómputo y oficina</p> <p>El trabajador está expuesto al ruido producido por los equipos de cómputo tales como impresora y ordenador, así también la utilización constante del teléfono fijo y celular en vista que es la encargada de llegar a acuerdos con otras empresas.</p>

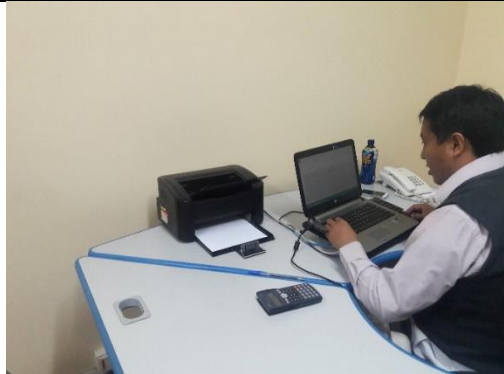
Detalles: Ruido interno producido por las personas que están en las instalaciones El trabajador está expuesto al ruido producido por conversaciones que tiene día a día tanto con clientes y con los compañeros de trabajo.	
Detalles: Ruido producido por los equipos de cómputo y oficina El trabajador está expuesto al ruido producido por los equipos de cómputo tales como impresora y ordenador, utiliza el teléfono fijo y celular y también tienen un equipo de sonido que pasa encendido casi toda la jornada laboral.

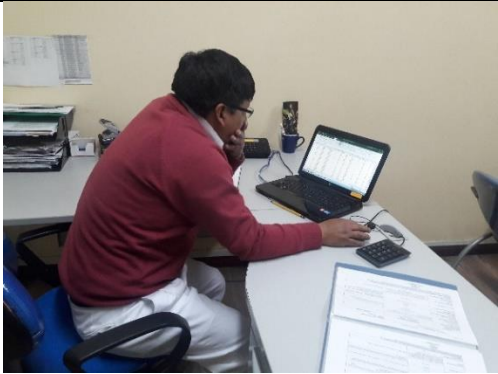
Detalles: Ruido interno producido por las personas que están en las instalaciones El trabajador está expuesto al ruido producido por conversaciones que tiene día a día con los compañeros de trabajo.	
Detalles: Ruido producido por los equipos de cómputo y oficina El trabajador está expuesto al ruido producido por los equipos de cómputo tales como impresora y ordenador, utiliza el teléfono fijo y celular y también tienen un equipo de sonido que pasa encendido casi toda la jornada laboral.

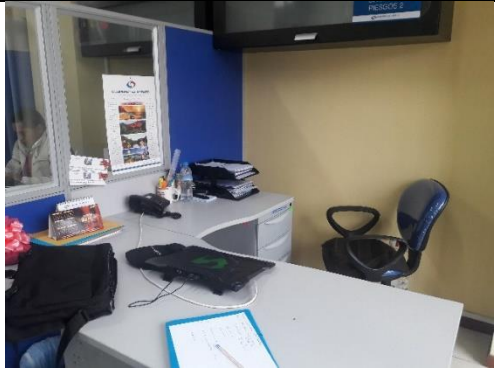
<p>Detalles: Ruido producido por los equipos de cómputo y oficina</p> <p>El trabajador está expuesto al ruido producido por los equipos de cómputo tales como impresora y ordenador, utiliza el teléfono fijo y celular.</p>	
	<p>Detalles: Ruido exterior</p> <p>El trabajador soporta el ruido que proviene de los exteriores de la cooperativa tales como el transitar de los vehículos y personas.</p>

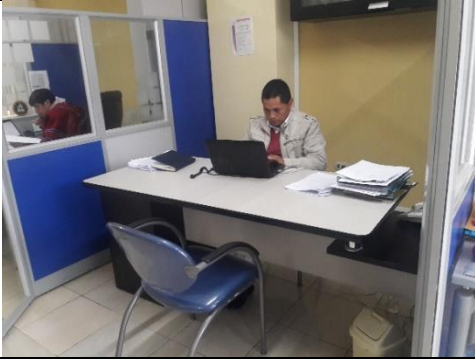
<p>Detalles: Ruido producido por los equipos de cómputo y oficina</p> <p>El trabajador está expuesto al ruido producido por los equipos de cómputo tales como impresora y ordenador, utiliza el teléfono fijo y celular.</p>	
	<p>Detalles: Ruido exterior</p> <p>El trabajador soporta el ruido que proviene de los exteriores de la cooperativa tales como el transitar de los vehículos y personas.</p>

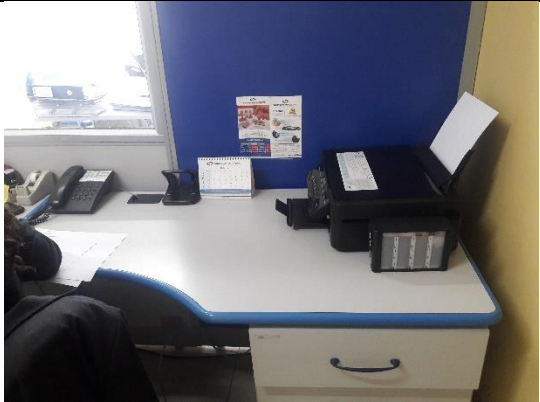
<p>Detalles: Ruido producido por los equipos de cómputo y oficina</p> <p>El trabajador está expuesto al ruido producido por los equipos de cómputo tales como impresora y ordenador, utiliza el teléfono fijo y celular.</p>	
	<p>Detalles: Ruido exterior</p> <p>El trabajador soporta el ruido que proviene de los exteriores de la cooperativa tales como el transitar de los vehículos y personas.</p>

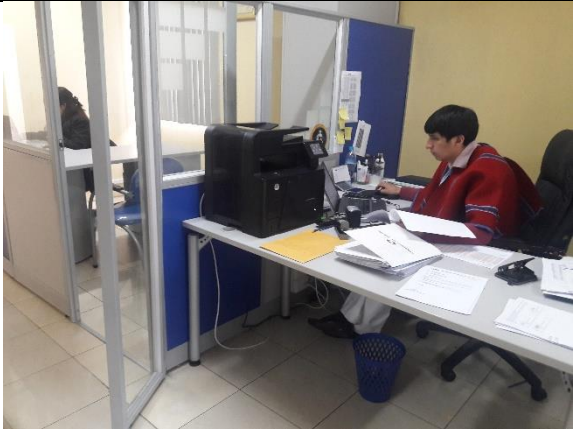
<p>Detalles: Ruido producido por los equipos de cómputo y oficina</p> <p>El trabajador está expuesto al ruido producido por los equipos de cómputo tales su ordenador y su impresora, utiliza el teléfono fijo y celular.</p>	
	<p>Detalles: Ruido exterior</p> <p>El trabajador está expuesto en toda su jornada laboral a sonidos que provienen de las afueras de la cooperativa tales como, el transita de los vehículos y las personas, los edificios que están junto a la cooperativa.</p>

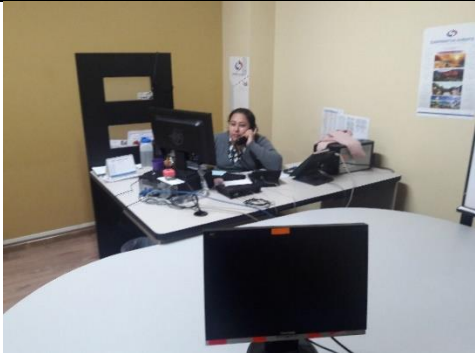
<p>Detalles: Ruido producido por los equipos de cómputo</p> <p>El trabajador está expuesto al ruido producido por los equipos de cómputo tales su ordenador, además utiliza el teléfono fijo para realizar sus funciones de atender a los clientes por ese medio en toda su jornada laboral.</p>	
	<p>Detalles: ruido producido por equipos de oficina</p> <p>El trabajador está expuesto en su jornada laboral a sonidos provenientes por equipos tales como la cafetera que tienen, y un pequeño radio que tienen.</p>

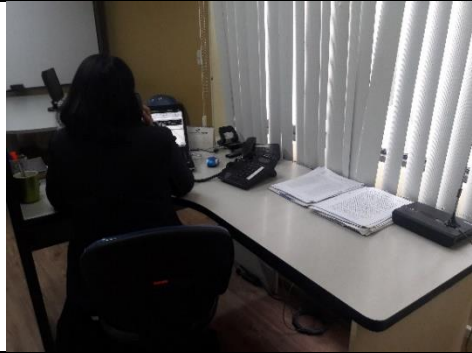
Detalles: Ruido interno producido por las personas que están en las instalaciones El trabajador está expuesto al ruido producido por conversaciones que tiene día a día con los compañeros de trabajo.	
Detalles: Ruido producido por los equipos de cómputo El trabajador está expuesto al ruido producido por los equipos de cómputo tales su ordenador, además utiliza el teléfono fijo para realizar sus funciones de atender a los clientes por ese medio en toda su jornada laboral.	
	Detalles: ruido producido por equipos de oficina El trabajador está expuesto en su jornada laboral a sonidos provenientes por equipos tales como la cafetera que tienen, y un pequeño radio que tienen.
