Proyecto de investigación previo a la obtención del título de
Arquitecto de Diseño de Espacios Interiores

**“El imaginario colectivo del sector Lizarzaburu del cantón
Riobamba y su influencia en la rehabilitación interior del Teatro
León”.**

Autor: Guevara Orozco, Geovanny Fabián

Febrero, 2019

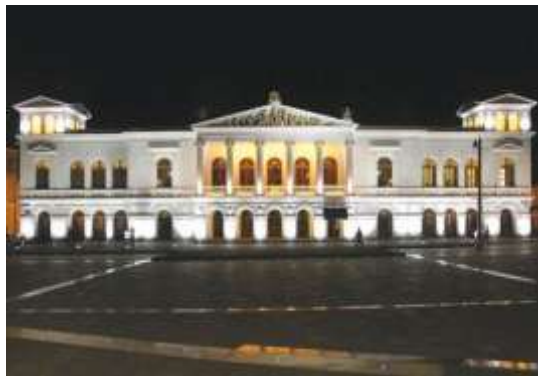
Gráfico 9-1: Teatro Nacional Sucre Rehabilitado.
Fuente: Agencia pública de Noticias de Quito, 2012.

Después de varios años de desgaste y daños provocados por el paso del tiempo, este lugar fue reinaugurado después de más de 100 años de su primera apertura, el 24 de noviembre del 2003. Dando a resaltar que entre las diferentes áreas rehabilitadas están la nueva caja de tramoyas, con un sistema de contrapesos, las oficinas, restaurante, boletería y la concha acústica; mejorando también la iluminación del escenario y un nuevo cortinaje complementado con luces robóticas y un nuevo sistema de audio, dando como resultado una renovación integral de todas las instalaciones.

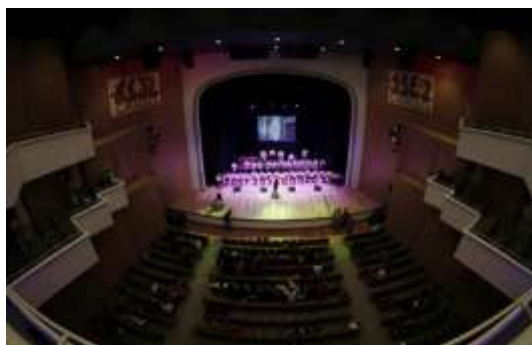
Gráfico 10-1: Interior del Teatro Capitol Rehabilitado.
Fuente: “EASA”, 2012

Cuando este teatro estaba entrando en decadencia física, fue que las autoridades reaccionaron y en el año 2013 empezaron sus trabajos de rehabilitación, realizando varios trabajos en los cuales destacan el diseño de un escenario adecuado para las diferentes actividades; y la implementación adecuada de los sistemas lumínicos, acústicos y de seguridad, adjuntado a la reinstalación de nuevas butacas; implantación de una plataforma con sistema mecánico que brinde flexibilidad de utilización, también fue implementado un sistema de tramoya de primera, cabinas de control para las puestas en escena, camerinos, ascensores destinados al público en general y especialmente a personas con discapacidades físicas. Además, se realizaron obras complementarias en los baños, sistemas hidrosanitarios y contra incendio; la cubierta del teatro fue

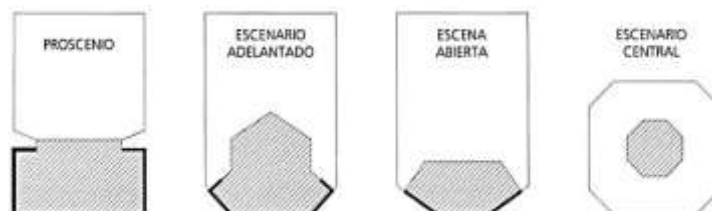
Gráfico 5-2: Teatros con sus condiciones acústicas
Fuente: M. Barron, 1993.

Según un estudio realizado sobre las condicionantes acústicas en diferentes Teatros, por M.Barron en 1993. Se pueden establecer unas formas como referencias adecuadas para obtener una acústica apropiada, entre las cuales se establece al proscenio, teatros de escenario adelantado, escena abierta y escenario central como se observa a continuación.

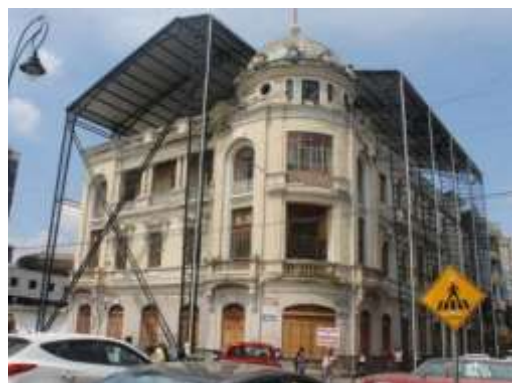
Gráfico 9-6: Vista del Teatro León, 2018

En el espacio interior de esta edificación previo a un análisis visual realizado, se puede determinar que la parte estructural está en condiciones aceptables y seguras, sin embargo cuando se retoma la parte de los diferentes elementos arquitectónicos y los materiales de diseño y acabados se concluye que se encuentra en un pésimo estado de conservación.

Por lo que por todo lo antes enunciado, el municipio de Riobamba procedió a realizar una cubierta temporal que proteja la edificación del clima y otros factores naturales como la lluvia y el viento como se muestra en la figura.

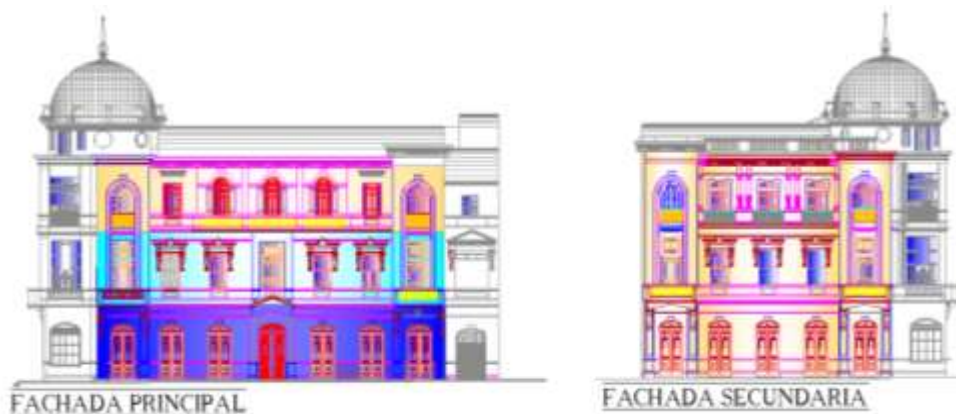
Gráfico 16-6: Unión y equilibrio de las fachadas

Unidad.- Puesto que las fachadas están compuestas por elementos arquitectónicos que se encuentran conjugados visualmente en un todo armónico y estético.

Equilibrio.- Existe un balance entre todos los elementos que forman parte del diseño de las fachadas externas del Teatro León.

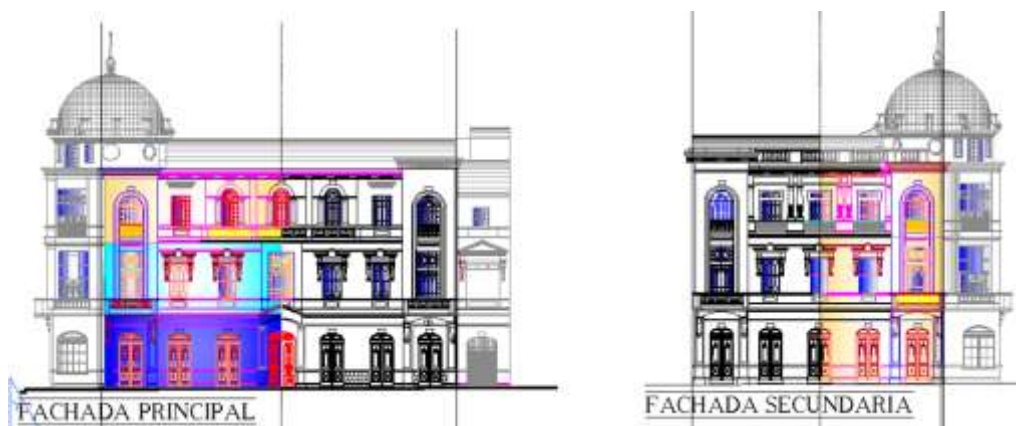
Gráfico 17-6: Repetición y Simetría de las fachadas

Repetición.- en toda la fachada se destacan varios formas y elementos que se observa en forma de módulos que se repiten constantemente.

Simetría.- cuando observamos las fachadas de esta edificación se puede establecer un punto central, para luego trazar una línea imaginaria la cual da a resaltar una disposición similar en ambos lados de esta construcción patrimonial, tanto de forma horizontal como de forma vertical.

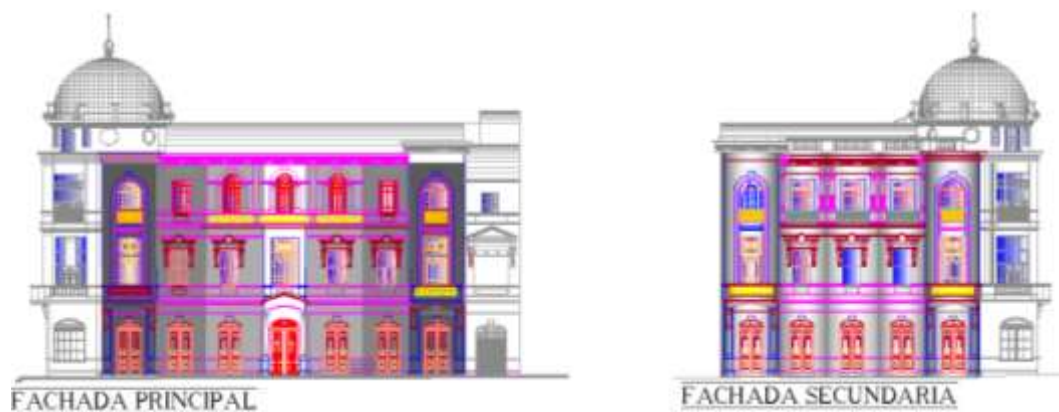
Gráfico 18-6: Ritmo en las fachadas

Ritmo.- al momento de visualizar la fachada, existe varios elementos con formas, líneas, colores y texturas que interactúan entre ellos, de una manera sucesiva en la cual se destacan secuencias que de manera unificada dan un toque artístico arquitectónico.

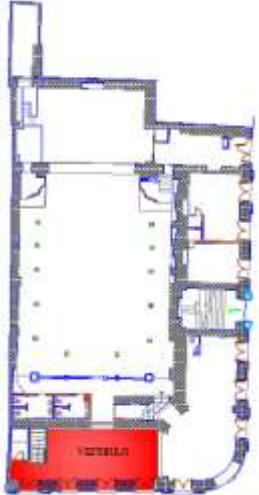
Vestíbulo: 58,70 m ²

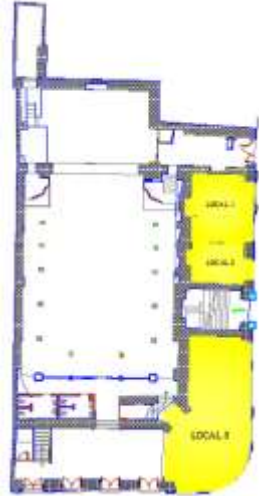
Locales comerciales Local 1: 31,45 m ² Local 2: 17,51 m ² Local 3: 81,90 m ²

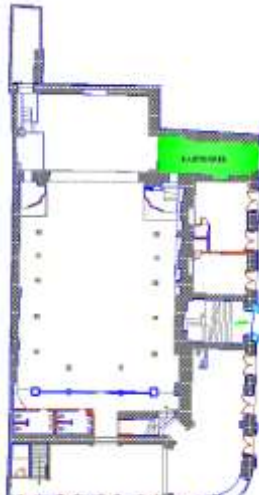
Bastidores: 23,65 m ²

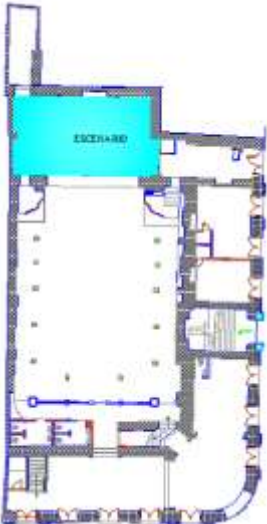
<p>Escenario: 74,36 m²</p>

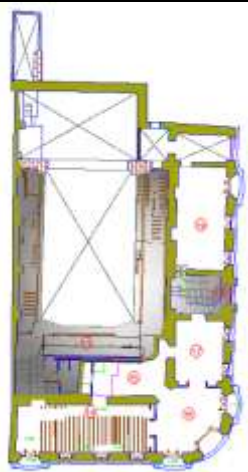
<p>Palco 2: 71,04 m²</p> <p>Zona de oficinas administrativas: 103,72 m²</p>

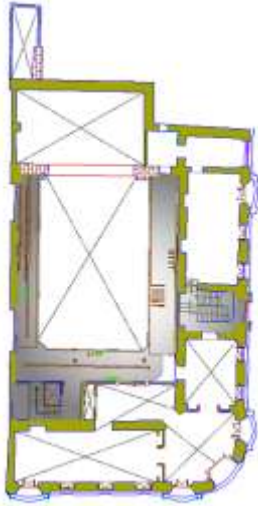
<p>TERCER PISO - ESTADO ACTUAL</p>	<p>Palco 3: 61,83 m²</p>

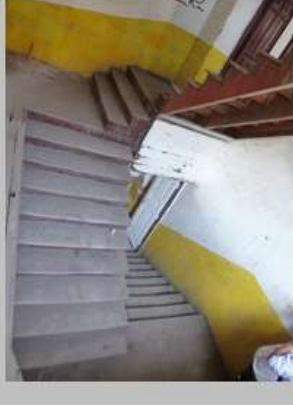
Ficha Inventario Fotográfico N° 3 (Primer piso, escalera principal)

UBICACIÓN	Primer Piso				
DESCRIPCION	Escaleras Principal de acceso a Primer Piso de la Vivienda				
OBSERVACIONES					
Escaleras de forma tipo U con descanso, con material de madera.					
MODIFICACIONES					
Modif	Cons	Rehb	Dem.		
Ref: Modificación/Modf, Conservación/Cons, Rehabilitación/Rehb, Demolición/Dem.

ESTADO DE CONSERVACIÓN					
	Estructura	Material	Recubrimiento		
Exterior	R	R	R		
Interior	B	B	-		
Ref: Bueno/B, Regular/R, Malo/M.					
REGISTRO GRÁFICO

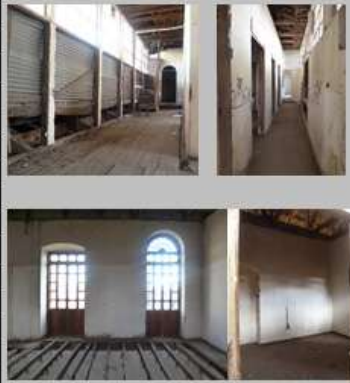
DETALLE FOTOGRAFICO					
UBICACIÓN	Cuarto Piso				
DESCRIPCIÓN	piso de vivienda				
OBSERVACIONES					
piso con vigas y entablado de madera, los entablados destruidos fueron sacados, tratando de evitar daños a la estructura					
MODIFICACIONES					
Modif	Cons	Rehb	Dem.		
Ref: Modificación/Modf, Conservación/Cons, Rehabilitación/Rehb, Demolición/Dem.

ESTADO DE CONSERVACIÓN					
	Estructura	Material	Recubrimiento		
Exterior	B	R	R		
Interior	B	R	.		
Ref: Bueno/B, Regular/R, Malo/M.					
REGISTRO GRÁFICO

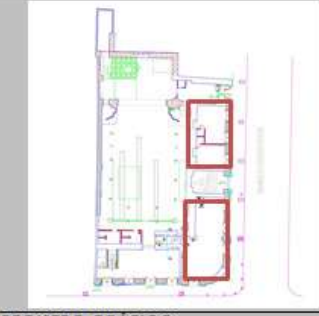
Ficha Inventario Fotográfico N° 27 (Planta baja, entrada principal)

UNIVERSIDAD TÉCNICA DE AMBATO		<h2 style="margin: 0;">FICHA DE INVENTARIO FOTOGRAFICO</h2>			
REGISTRO FOTOGRÁFICO DE INMUEBLE PATRIMONIAL FACULTAD DE DISEÑO ARQUITECTURA Y ARTES		FECHA DE REGISTRO AÑO 2017			
		FICHA 27			
DENOMINACIÓN					
Original		Teatro León			
Actual		Edificio del Teatro León			
*UBICACIÓN: Chimborazo - Riobamba		CALLES: Primera Constituyente y España, Mz: 81 N- 2517			
Referencia a Código de Bienes Inmuebles N°: 4H4-07-193					
IMPLANTACIÓN					
ZONA	Urbano	Suburbano	Rural		
SITUACION JURIDICA			UBICACION GRÁFICO		
Fecha de Compra	Propiedad	Protección Departamental			
10-sep-10	Pertenece a GAD Riobamba	SI	NO		
DETALLE FOTOGRAFICO					
UBICACIÓN	Planta baja, entrada principal del Teatro				
DESCRIPCIÓN	Puertas principales de ingreso al teatro León				
OBSERVACIONES					
Puertas de madera de estilo Ecléctico, con la combinación de formas geométricas y orgánicas, de altura superior a los 2m, y con anclajes y aldabas de acero

MODIFICACIONES					
Modif	Cons	Rehb	Dem.		
Ref: Modificación/Modif, Conservación/Cons, Rehabilitación/Rehb, Demolición/Dem.					
ESTADO DE CONSERVACIÓN					
	Estructura	Material	Recubrimiento		
Exterior	B	B	R		
Interior	B	B	.		
Ref: Bueno/B, Regular/R, Malo/M.					
USO					
Adecuado	Inadecuado	Sin uso			
Frecuencia	Alto	Medio	Bajo/Nulo		
*Si se realizan eventos sociales los horarios varían					
VALORACIÓN PATRIMONIAL					
	Visual	Arquitect.	Histórico	Social	Económico
Excepcional					
Muy valioso					
Valioso					
Interesante					
Escaso valor					
Ref: Arquitectónico/Arquitect.					
FECHA DE REALIZACION	20/03/2018	COORDINACIÓN GENERAL	Avq. Fabián López		
REALIZADO POR	Geovanny Fabián Guevara Orozco

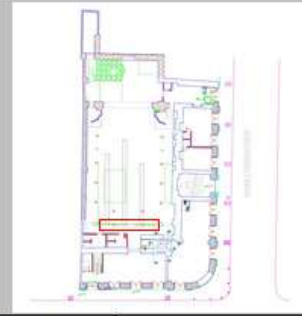
10-sep-10	Pertenece a GAD Riobamba	SI	NO		
DETALLE FOTOGRAFICO					
UBICACIÓN	Planta Baja del Teatro				
DESCRIPCION	Antepecho del pasillo del ingreso al Teatro				
OBSERVACIONES					
Mampostería tipo antepecho, de 1m de altura de ladrillo con enlucido de textura rugosa					
MODIFICACIONES					
Modif.	Cons.	Rehb.	Dem.

Ref: Modificación/Modif, Conservación/Cons, Rehabilitación/Rehb, Demolición/Dem.					
ESTADO DE CONSERVACIÓN					
	Estructura	Material	Recubrimiento		
Exterior	B	R	R		
Interior	B	B	-		
Ref: Bueno/B, Regular/R, Malo/M.					
USO					
Adecuado	Inadecuado		Sin uso		
Frecuencia	Alto	Medio	Bajo/Nulo		
*Si se realizan eventos sociales los horarios varían					
VALORACIÓN PATRIMONIAL					
	Visual	Arquitect.	Histórico	Social	Económico
Excepcional					
Muy valioso					
Valioso					
Interesante					
Escaso valor					
Ref: Arquitectónico/Arquitect.					
FECHA DE REALIZACION	20/03/2018	COORDINACIÓN GENERAL	Arq. Fabián López		
REALIZADO POR	Geovanny Fabián Guevara Orozco

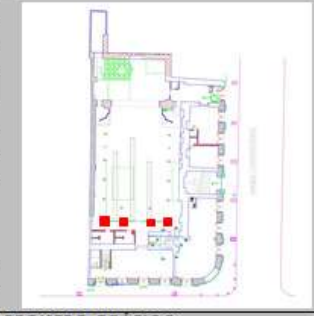
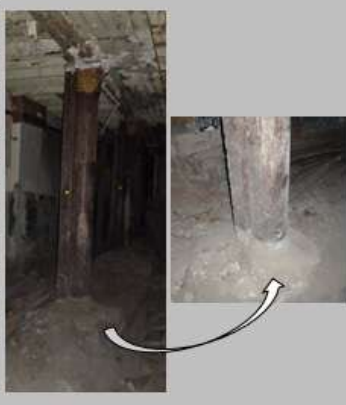
Ficha Inventario Fotográfico N° 33 (Planta baja, pared y piso baño)

FICHA DE INVENTARIO FOTOGRAFICO		UNIVERSIDAD TÉCNICA DE AMBATO			
REGISTRO FOTOGRÁFICO DE INMUEBLE PATRIMONIAL		FECHA DE REGISTRO			
FACULTAD DE DISEÑO ARQUITECTURA Y ARTES		AÑO 2017			
			FICHA		
			33		
DENOMINACIÓN					
Original	Teatro León				
Actual	Edificio del Teatro León				
*UBICACIÓN: Chimborazo - Riobamba		CALLES: Primera Constituyente y España, Mz: 81 N- 2517			
Referencia a Código de Bienes Inmuebles N°: 4H4-07-193					
IMPLANTACIÓN					
ZONA	Urbano	Suburbano	Rural		
SITUACION JURIDICA		UBICACION GRÁFICO			
Fecha de Compra	Propiedad	Protección Departamental			
10-sep-10	Pertenece a GAD Riobamba	SI	NO		
DETALLE FOTOGRAFICO					
UBICACIÓN	Planta Baja del Teatro				
DESCRIPCIÓN	Pared y piso del Baño del Teatro				
OBSERVACIONES					
el baño del Teatro están contruidos de mamposterías de ladrillo con enlucido y pintado, y la parte baja recubierta con baldosa lisa sin ningún diseño. El piso es de hormigón recubierto de baldosa de formas hexagonales, de color blanco.

MODIFICACIONES					
Modf	Cons	Rehb	Dem.		
Ref: Modificación/Modf, Conservación/Cons, Rehabilitación/Rehb, Demolición/Dem.					
ESTADO DE CONSERVACIÓN		REGISTRO GRÁFICO			
	Estructura	Material	Recubrimiento		
Exterior	R	R	M		
Interior	R	B			
Ref: Bueno/B, Regular/R, Malo/M.					
USO					
Adecuado	Inadecuado		Sin uso		
Frecuencia	Aito	Medio	Bajo/Nulo		
*Si se realizan eventos sociales los horarios varían					
VALORACIÓN PATRIMONIAL					
	Visual	Arquitect.	Histórico	Social	Económico
Excepcional					
Muy valioso					
Valioso					
Interesante					
Escaso valor					
Ref: Arquitectónico/Arquitect.					
FECHA DE REALIZACION	20/03/2018	COORDINACIÓN GENERAL	Arq. Fabián López		
REALIZADO POR	Geovanny Fabián Guevara Orozco

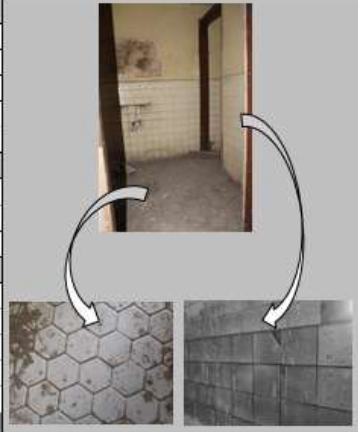
Ficha Inventario Fotográfico N° 34 (Planta baja y primer piso, recubrimiento madera)

UNIVERSIDAD TÉCNICA DE AMBATO		<h2 style="margin: 0;">FICHA DE INVENTARIO FOTOGRAFICO</h2>			
REGISTRO FOTOGRÁFICO DE INMUEBLE PATRIMONIAL FACULTAD DE DISEÑO ARQUITECTURA Y ARTES			FECHA DE REGISTRO AÑO 2017		
			FICHA 34		
DENOMINACIÓN					
Original		Teatro León			
Actual		Edificio del Teatro León			
*UBICACIÓN: Chimborazo - Riobamba		CALLES: Primera Constituyente y España, Mz: 81 N- 2517			
Referencia a Código de Bienes Inmuebles N°: 4H4-07-193					
IMPLANTACIÓN					
Urbano		Suburbano			
Rural					
ZONA					
SITUACION JURIDICA			UBICACION GRÁFICO		
Fecha de Compra	Propiedad	Protección Departamental			
10-sep-10	Pertenece a GAD Riobamba	SI	NO		
DETALLE FOTOGRAFICO					
UBICACIÓN	Planta baja y Primer Piso del Teatro.				
DESCRIPCIÓN	Recubrimiento de Madera				
OBSERVACIONES					
Recubrimiento de madera lacada, en la parte inferior de la mampostería.					
MODIFICACIONES					
Modif	Cons	Rehb	Dem.		
Ref: Modificación/Modif, Conservación/Cons, Rehabilitación/Rehb, Demolición/Dem.

ESTADO DE CONSERVACIÓN					
	Estructura	Material	Recubrimiento		
Exterior	B	B	R		
Interior	B	B	.		
Ref: Bueno/B, Regular/R, Malo/M.					
USO					
Adecuado	Inadecuado	Sin uso			
Frecuencia	Ato	Medio	Bajo/Nulo		
*Si se realizan eventos sociales los horarios varían					
VALORACIÓN PATRIMONIAL					
	Visual	Arquitect.	Histórico	Social	Económico
Excepcional					
Muy valioso					
Valioso					
Interesante					
Escaso valor					
Ref: Arquitectónico/Arquitect.					
FECHA DE REALIZACION	20/03/2018	COORDINACIÓN GENERAL	Arq. Fabián López		
REALIZADO POR	Geovanny Fabián Guevara Orozco

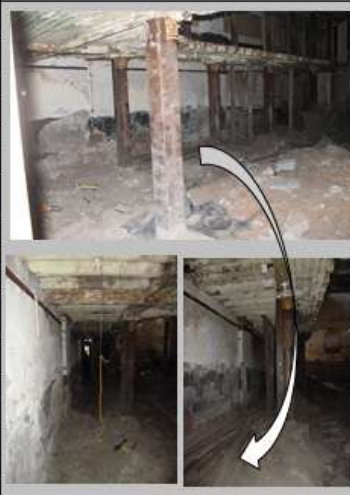
Ficha Inventario Fotográfico N° 39 (Primer piso, pisos de palco)

DETALLE FOTOGRAFICO					
UBICACIÓN	Primer piso del Teatro, Palco 1				
DESCRIPCIÓN	pisos del palco 1				
OBSERVACIONES					
La estructura de los pisos son de madera, que se encuentra con un claro daño por causa del deterioro y desgaste del material. Todo el piso esta establecido con el fin de dar una forma de U, y en sus esquinas forman una curva cóncava la cual se visualiza claramente desde el patio de butacas

MODIFICACIONES					
Modf.	Cons.	Rehb.	Dem.		
Ref: Modificación/Modf, Conservación/Cons, Rehabilitación/Rehb, Demolición/Dem.					
ESTADO DE CONSERVACIÓN					
	Estructura	Material	Recubrimiento		
Exterior	R	R	M		
Interior	R	B	.		
Ref: Bueno/B, Regular/R, Malo/M.					
USO					
Adecuado	Inadecuado	Sin uso			
Frecuencia	Alto	Medio	Bajo/Nulo		
*Si se realizan eventos sociales los horarios varían					
VALORACIÓN PATRIMONIAL					
	Visual	Arquitect.	Histórico	Social	Económico
Excepcional					
Muy valioso					
Valioso					
Interesante					
Escaso valor					
Ref: Arquitectónico/Arquitect.					
FECHA DE REALIZACION		20/03/2018	COORDINACIÓN GENERAL		
REALIZADO POR		Arq. Fabián López			
		Geovanny Fabián Guevara Orozco			
REGISTRO GRAFICO

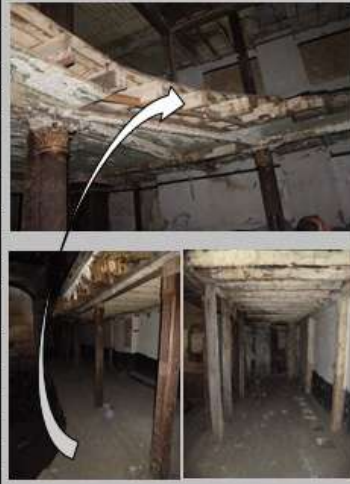
Ficha Inventario Fotográfico N° 40 (Primer piso, paredes)

UNIVERSIDAD TÉCNICA DE AMBATO		<h2 style="text-align: center;">FICHA DE INVENTARIO FOTOGRAFICO</h2>			
REGISTRO FOTOGRÁFICO DE INMUEBLE PATRIMONIAL FACULTAD DE DISEÑO ARQUITECTURA Y ARTES		FECHA DE REGISTRO AÑO 2017	FICHA 40		
DENOMINACIÓN					
Original	Teatro León				
Actual	Edificio del Teatro León				
*UBICACIÓN: Chimborazo - Riobamba		CALLES: Primera Constituyente y España, Mz: 81 N- 2517			
Referencia a Código de Bienes Inmuebles N°: 4H4-07-193					
IMPLANTACIÓN					
ZONA	Urbano	Suburbano	Rural		
SITUACION JURIDICA		UBICACION GRÁFICO			
Fecha de Compra	Propiedad	Protección Departamental			
10-sep-10	Pertenece a GAD Riobamba	SI	NO		
DETALLE FOTOGRAFICO					
UBICACIÓN	Primer piso del Teatro, Palco 1				
DESCRIPCIÓN	Paredes del palco 1				
OBSERVACIONES					
Pared de bahareque con madera, carizo y cemento; tiene un revestimiento de pared pintada y otra con tapiz de pared. Estas mamposterías en general se encuentran en buen estado, sin embargo ya que no se tenía una constancia del material se realizaron varios muestreos que en conjunto con los daños ya provocados por el mal mantenimiento, resultan un porcentaje de daños considerables

MODIFICACIONES					
Modif	Cons	Rehb	Dem.		
Ref: Modificación/Modf, Conservación/Cons, Rehabilitación/Rehb, Demolición/Dem.					
ESTADO DE CONSERVACIÓN		REGISTRO GRÁFICO			
	Estructura	Material	Recubrimiento		
Exterior	R	R	M		
Interior	B	B	-		
Ref: Bueno/B, Regular/R, Malo/M.					
USO					
Adecuado	Inadecuado	Sin uso			
Frecuencia	Alto	Medio	Bajo/Nulo		
*Si se realizan eventos sociales los horarios varían					
VALORACIÓN PATRIMONIAL					
	Visual	Arquitect.	Histórico	Social	Económico
Excepcional					
Muy valioso					
Valioso					
Interesante					
Escaso valor					
Ref: Arquitectónico/Arquitect.					
FECHA DE REALIZACION	20/03/2018	COORDINACIÓN GENERAL	Arq. Fabián López		
REALIZADO POR	Geovanny Fabián Guevara Orozco

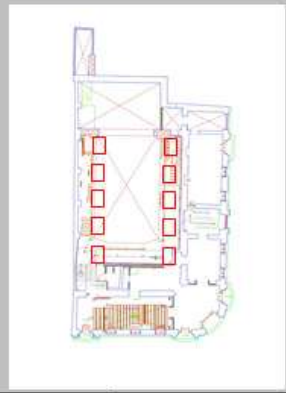
UBICACIÓN	Segundo piso del Teatro, Palco 2				
DESCRIPCIÓN	columnas del palco 2				
OBSERVACIONES					
Columnas de madera , con un capitel geométrico, un fuste con hendiduras en los 3 lados y un lado liso. En la mayor parte de estas columnas se encuentran en un buen estado, aun que se necesita un reforzamiento en las vigas.

MODIFICACIONES					
Modif	Cons	Rehb	Dem.		
Ref: Modificación/Modf, Conservación/Cons, Rehabilitación/Rehb, Demolición/Dem.					
ESTADO DE CONSERVACIÓN					
	Estructura	Material	Recubrimiento		
Exterior	R	R	M		
Interior	B	B	-		
Ref: Bueno/B, Regular/R, Malo/M.					
USO					
Adecuado	Inadecuado		Sin uso		
Frecuencia	Alto	Medio	Baja/Nulo		
*Si se realizan eventos sociales los horarios varían					
VALORACIÓN PATRIMONIAL					
	Visual	Arquitect.	Histórico	Social	Económico
Excepcional					
Muy valioso					
Valioso					
Interesante					
Escaso valor					
Ref: Arquitectónico/Arquitect.					
FECHA DE REALIZACION		20/03/2018	COORDINACIÓN GENERAL		Arq. Fabián López
REALIZADO POR		Geovanny Fabián Guevara Orozco			
REGISTRO GRÁFICO

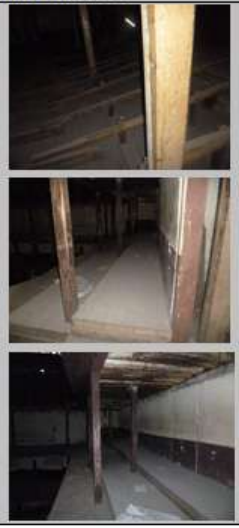
Tabla 55-6

Ficha Inventario Fotográfico N° 49 (Segundo piso, escaleras palco)

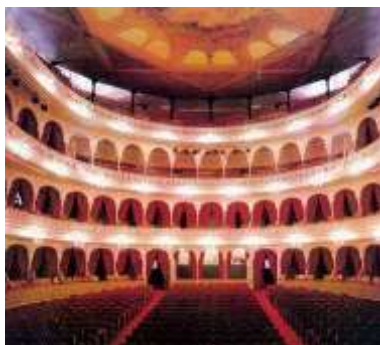
Gráfico 20-6: Interior rehabilitado del teatro Cádiz
Fuente: Estudio Carbajal, 2017

El Teatro Falla de Cádiz es un edificio construido sobre el terreno ubicado en la Plaza Manuel de Falla, entre el siglo XIX y XX, tiene una consolidación estructural por medio de forjados, varios compartimientos interiores, palcos, proskenios, foso de orquesta, un graderío de madera.

Cuando nos enfocamos en la naturaleza funcional del espacio, no se realizaron mayores trabajos de gran dificultad, más que la eliminación de paredes para conseguir una mejor visibilidad y fluidez.

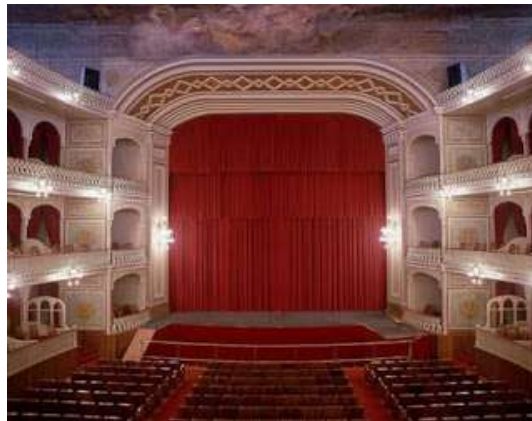
Gráfico 22-6: Interior rehabilitado del teatro Cádiz
Fuente: Estudio Carbajal, 2017

Mientras que en su interior se intervino el equipamiento escénico y se restauró el decorado lujoso de todo el teatro, el techo se cubrió con un gran lienzo que representa el paraíso y fue objeto de la restauración de la obra original de Felipe Abarzuza.

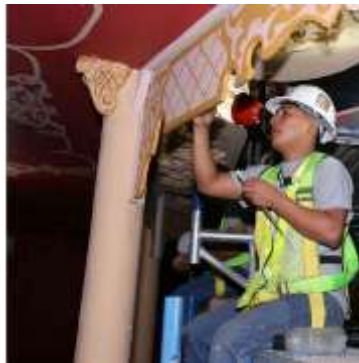
Gráfico 26-6: Restauración de los módulos del interior teatro.
Fuente: Luis García, 2011

incluía la rehabilitación del teatro y los futuros trabajos de mantenimientos para la conservar de este icono arquitectónico, que a pesar de todo fue cerrado al público en el 2015 por causas estructurales. Pero a la par del arreglo estructural se siguieron dando otros trabajos en el sistema de climatización, eléctrico, hidrosanitarios, sonido, cielo raso y ciertas restauraciones a las pinturas artísticas, decorativas y arquitectónicas en los diferentes espacios de la platea, palcos, muros y escaleras.

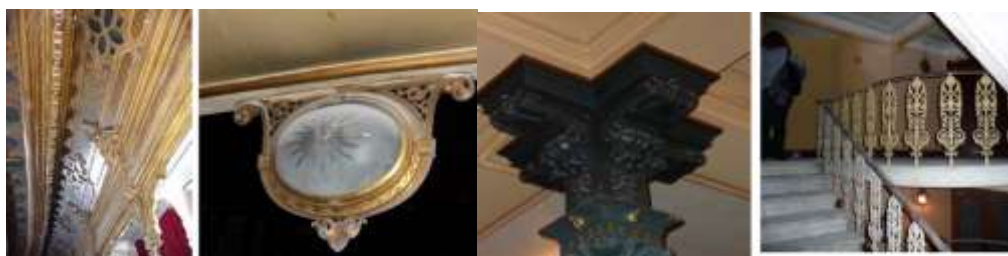
Entre los elementos decorativos y estructurales se utilizó la fundición de hierro forjado. Mientras que el escenario tenía dimensiones mínimas y constaba con un telón metálico anti fuego. El piso era de madera y tenía un mecanismo para elevar el escenario. También se podían ver esculturas en bronce en el vestíbulo las cuales representaban a un malabarista y a un domador de serpientes.

Gráfico 30-6: Detalles de elementos arquitectónicos del Teatro de la Comedia de Madrid
Fuente: Ministerio de Cultura y el INAEM, 2002

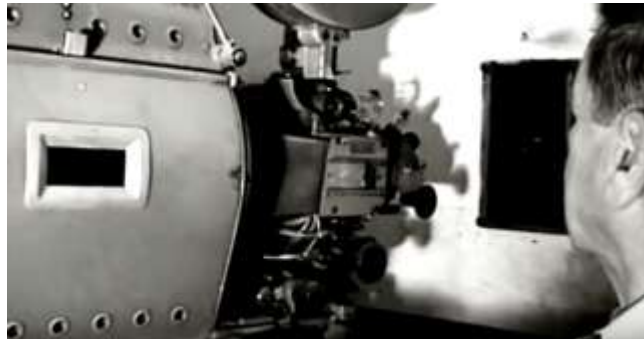
Gráfico 33-6: Cinematógrafo del Teatro Lemarie
Fuente: Municipio de Tulcán, 2014.

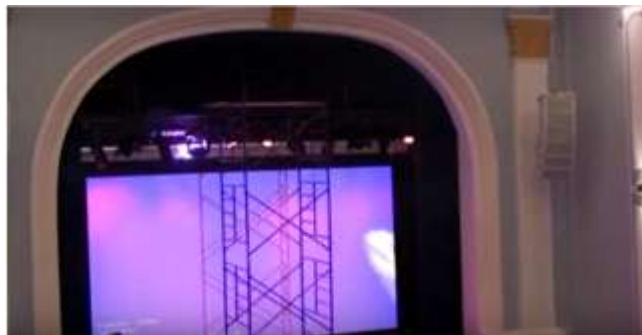
En su parte interior constan dos figuras antropomorfas que portan un violín y un arpa, con una cartela con el logotipo del teatro. El frontón es de forma circular y contienen varios arcos y balcones con formas ornamentales. Aunque en su mayoría las formas interiores son más sencillas y constan de un telón para en escenario, las luces poco intensas y un sistema acústico.

Gráfico 34-6: Escenario del Teatro Lemarie
Fuente: Municipio de Tulcán, 2014

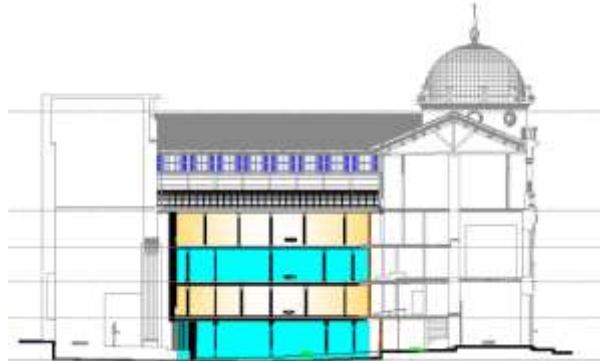
Grafico 36-6: Unión y equilibrio del Interior del Teatro

El interior del Teatro se encuentra conformado por un sistema de columnas de madera los cuales se encuentran distribuidos de una forma modular, que se repiten por cada nivel.

Al momento de analizar la estructura y los niveles de esta parte del teatro se puede verificar que se encuentran en de una manera modular repetitiva.

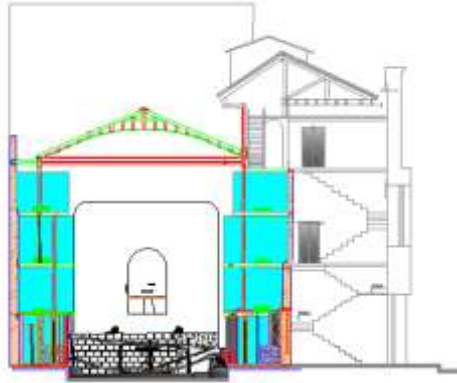
Grafico 38-6: Unión y equilibrio del Interior del Teatro

Aunque en el escenario por la falta de elementos no se puede observar un sistema repetitivo. Por otro lado se encuentra una disposición repetitiva en los diferentes niveles de los palcos que están a cada lado del escenario.

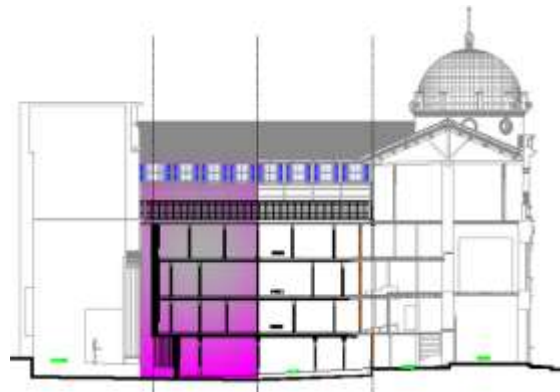
Grafico 39-6: Unión y equilibrio del Interior del Teatro

Al mirar detenidamente la parte lateral del interior de esta edificación y establecer una línea imaginaria vertical en la parte central, se puede observar claramente que existe una misma disposición en ambos lados como se puede observar a continuación.

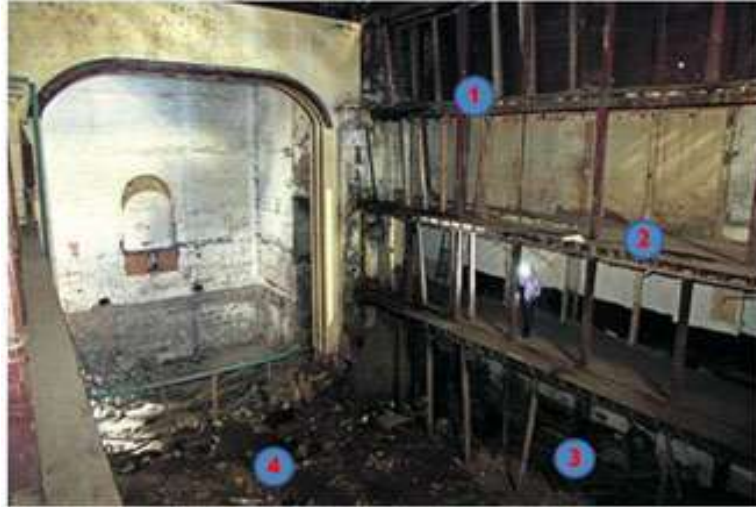
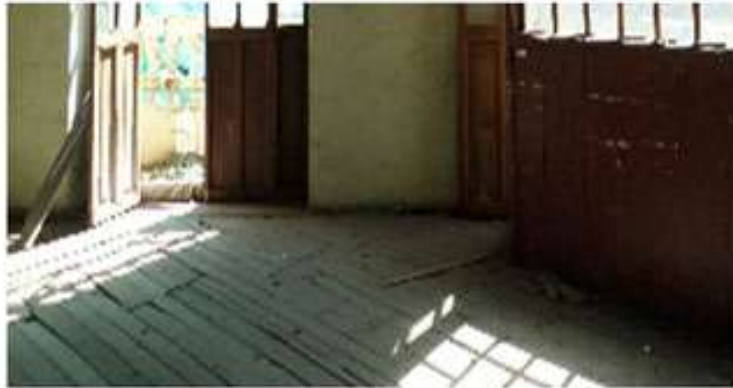
CAUSAS GENÉRICAS- PISOS DEL TEATRO LEÓN

Piso de madera, el cual se encuentra destruido por consecuencia del deterioro de la madera por tener contacto con la humedad y el mal plantamiento y mantenimiento, por lo cual no tiene entablado.

Falta de rigor en la ejecución de elementos que forman el piso de entablado de la edificación todo esto por causa de un empleo de materiales deficientes o una mano de obra poco calificada.

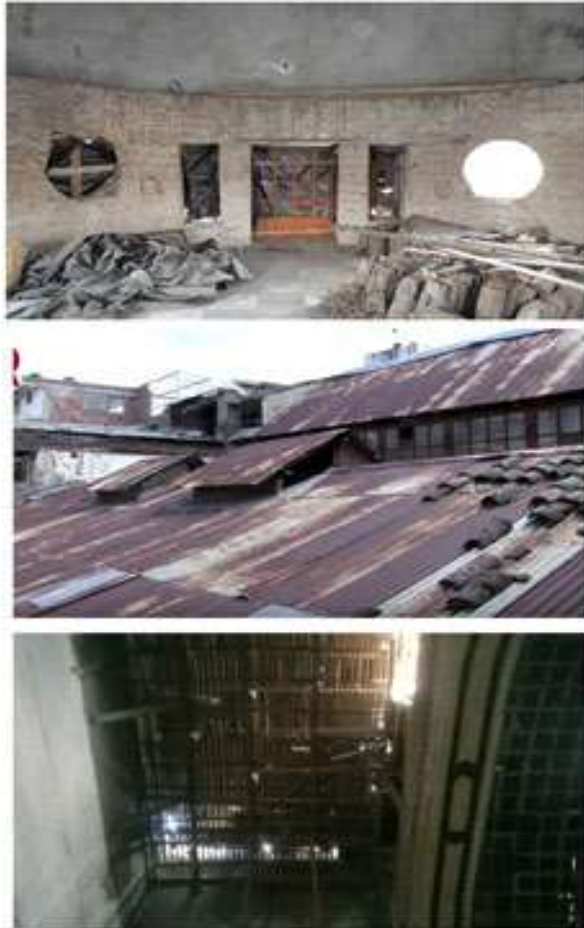
CAUSAS GENÉRICAS- TECHO DEL TEATRO LEÓN

IMAGEN	DESCRIPCION	DETALLE
	Cubierta tipo cúpula que cumple la función de cubierta, de estructura ferruginá, que se encuentra con juntas y grietas que permiten el paso de agua y por consecuencia de este hecho se produce un deterioro del material y aparición de bacteria y moho.	
	Cielo falso de estructura de madera en un sistema constructivo de malla modular, la cual se encuentra en pésimo estado por consecuencia de la exposición de varios factores como la humedad y paso del tiempo.	
	Techo de madera con soportes anclados a la mampostería, la cual no cumple con las características estructurales a las que se deteriora por motivo del deterioro del material por mal manejo y tratamiento.	
	Techo con sistema constructivo tradicional de madera, está en estado de descomposición por motivo de contacto con el agua y las vigas se encuentran dobladas y no cumplen con su función estructural.

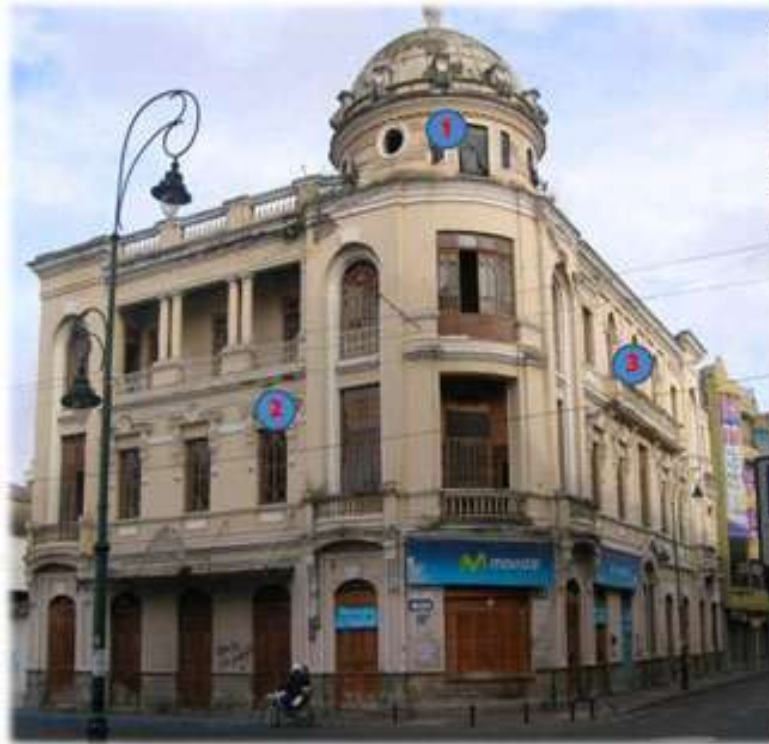
CAUSAS GENÉRICAS- VENTANAS DEL TEATRO LEÓN

IMAGEN	DESCRIPCION	DETALLE
	<p>Orificio y ventana que forma parte de la cupula, sin marco o algún elemento que proteja el paso de viento, agua o algún agente externo.</p>	
	<p>Ventana de la segunda planta que presenta un deterioro en el color y falta de mantenimiento con respecto al tratamiento anti corrosivo.</p>	
	<p>Marcos de madera de la ventana, en estado de decoloración y marcos desmantelados por consecuencia de un mal uso de personal calificado.</p>

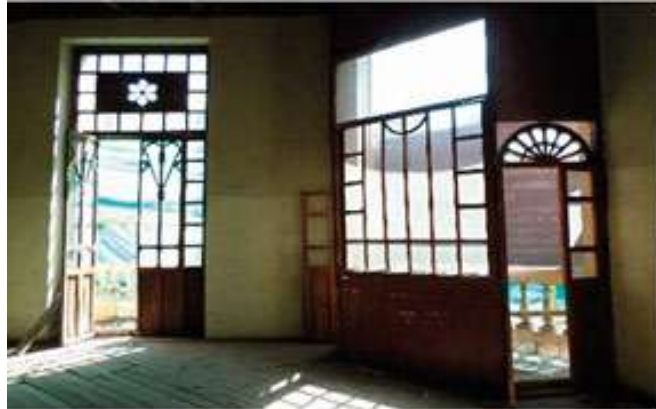
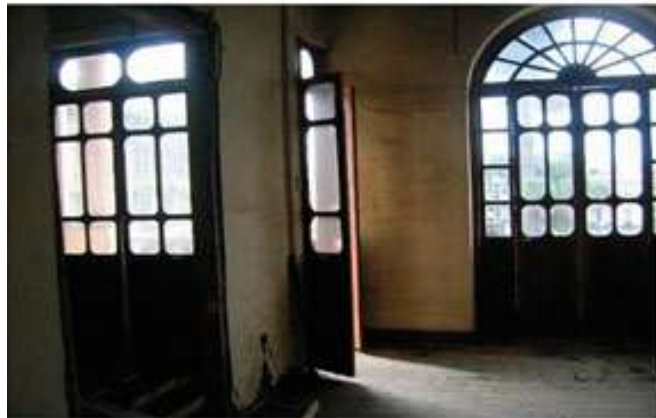
CAUSAS GENÉRICAS- PUERTAS DEL TEATRO LEÓN

IMAGEN	DESCRIPCIÓN	DETALLE
	Puerta de la planta baja que presenta un deterioro en el color y falta de mantenimiento con respecto al tratamiento anti corrosivo.	
	Puerta de la segunda planta que presenta un deterioro en el color y falta de mantenimiento con respecto al tratamiento anti corrosivo, lo cual se presenta con mayor intensidad en la parte baja de la misma.	
	Marcos de madera de la puerta, en estado de decoloración y marcos desmantelados por consecuencia de un mal uso de personal calificado.

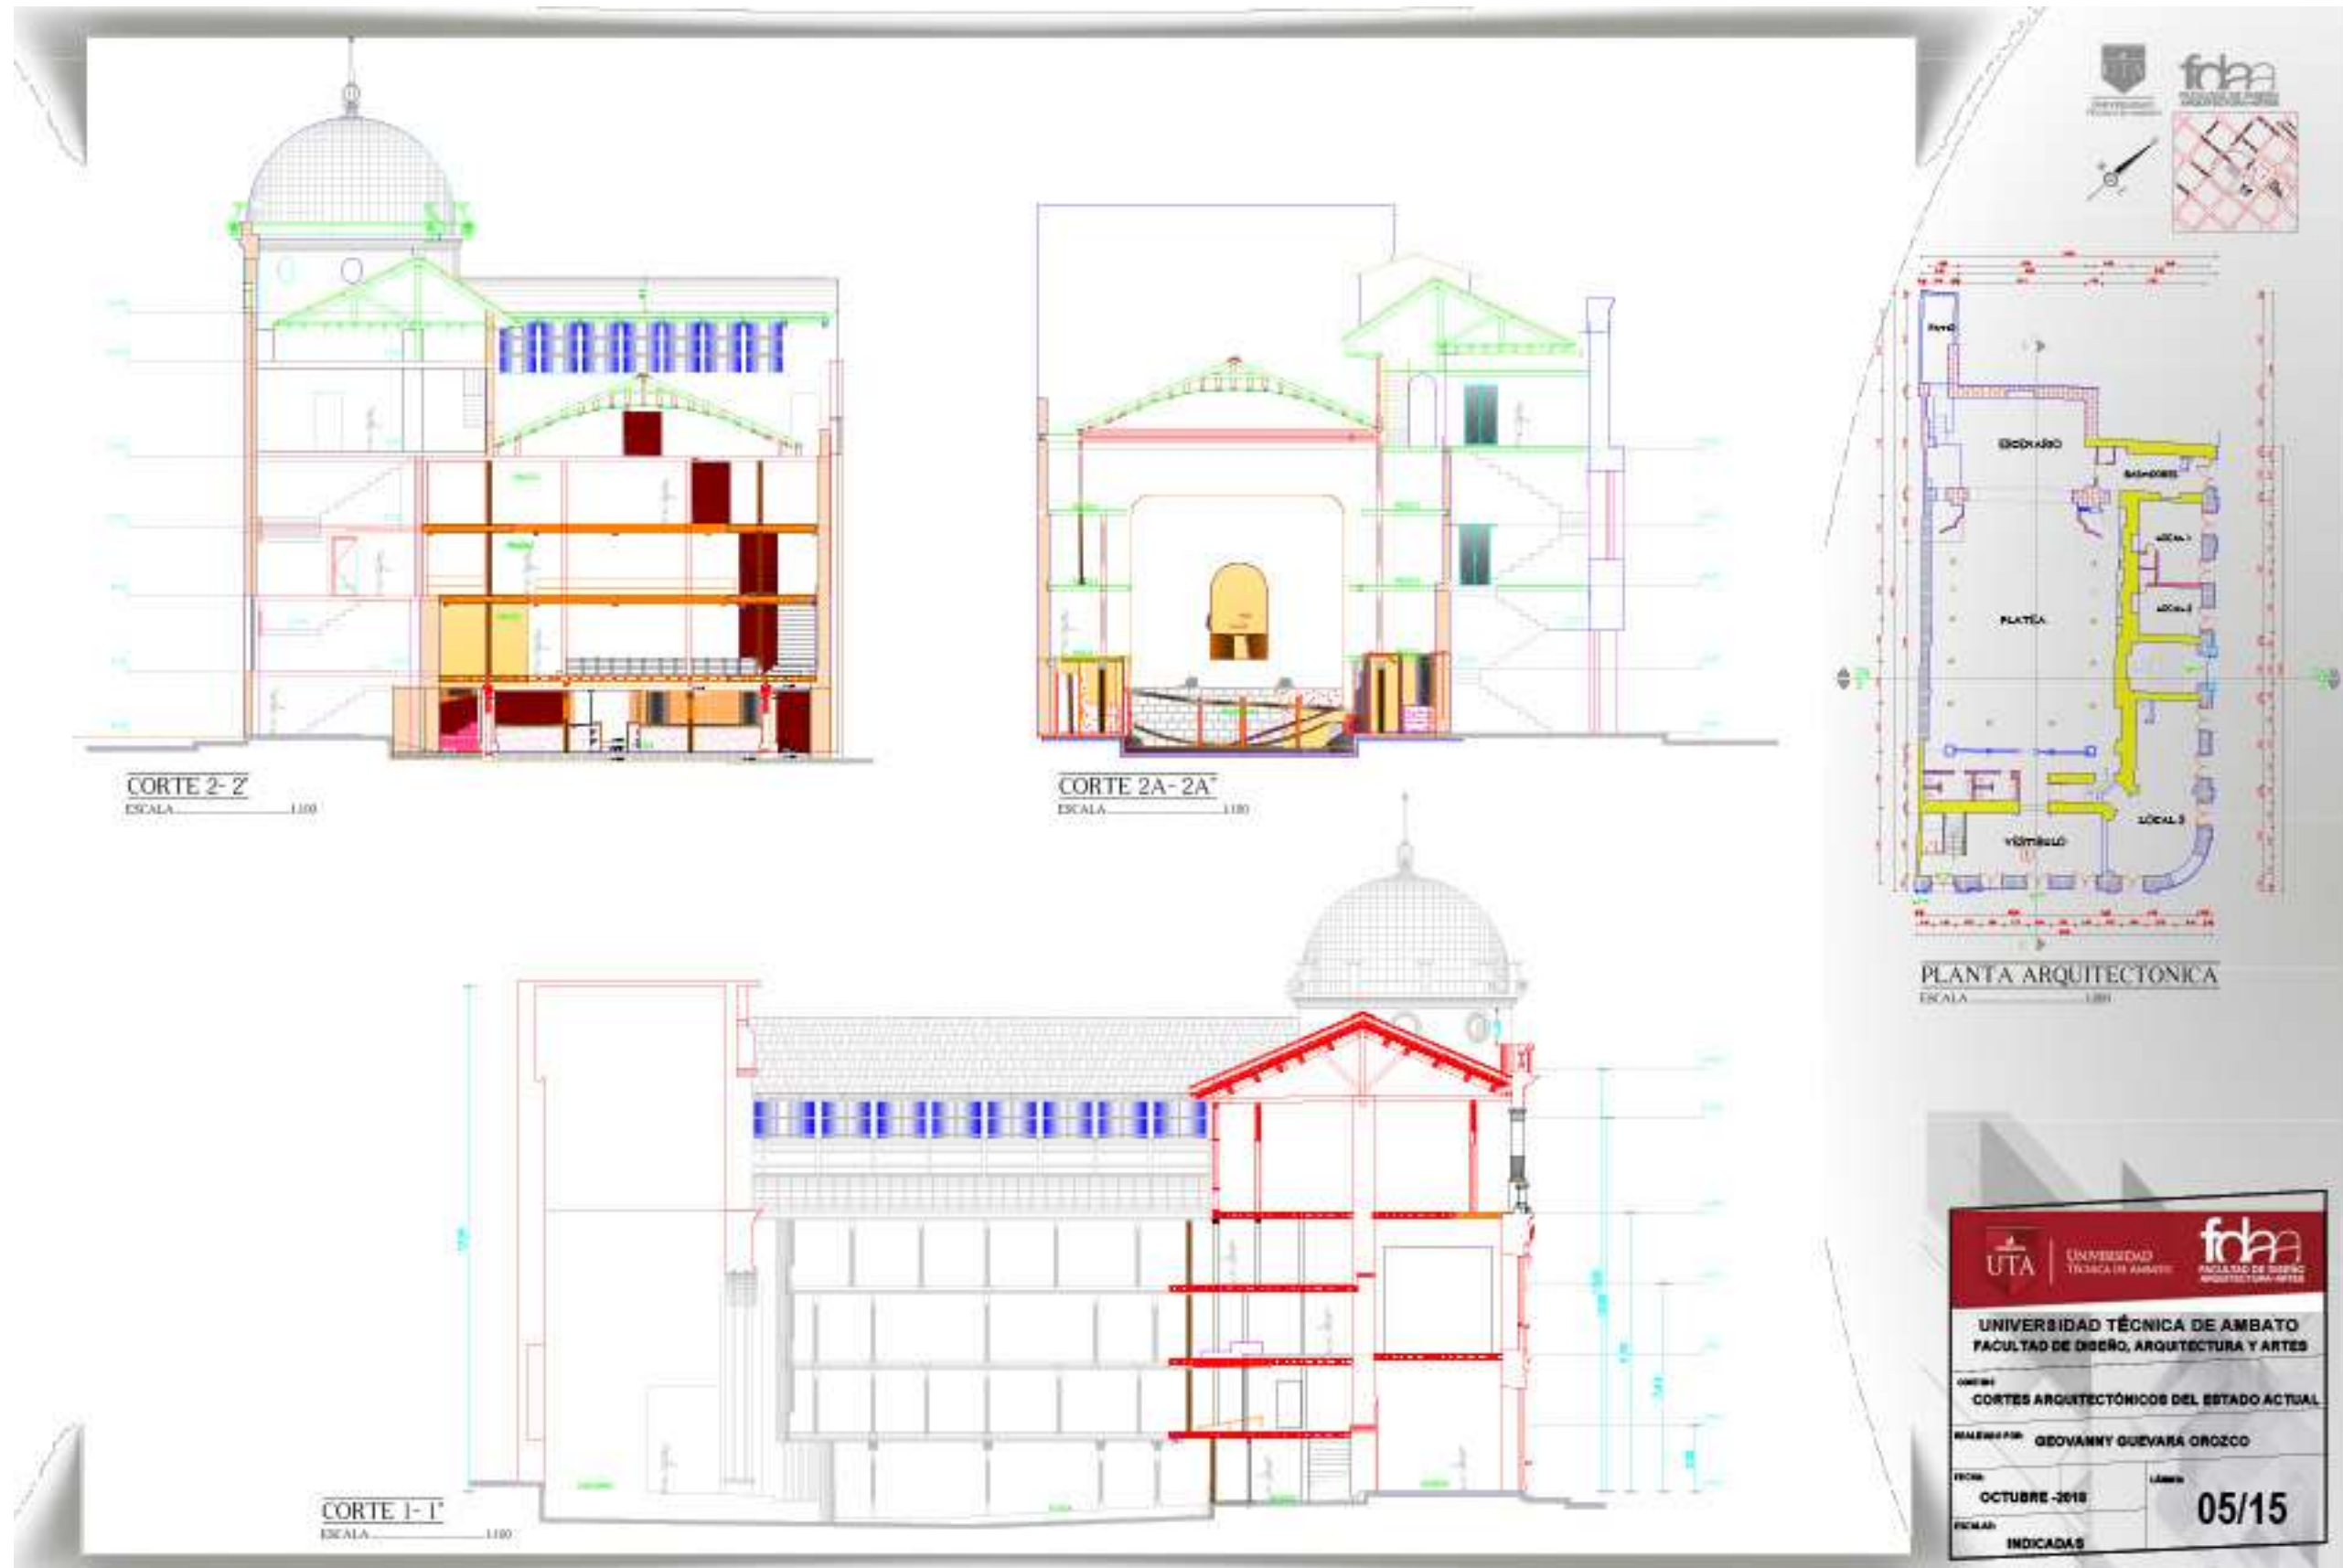
04/15

TÍTULO: PLANOS ARQUITECTÓNICOS - ESTADO ACTUAL
 ELABORADO POR: GEOVANNY GUEVARA ORDOZCO
 FECHA: OCTUBRE - 2018
 ESCALA: INDICADAS

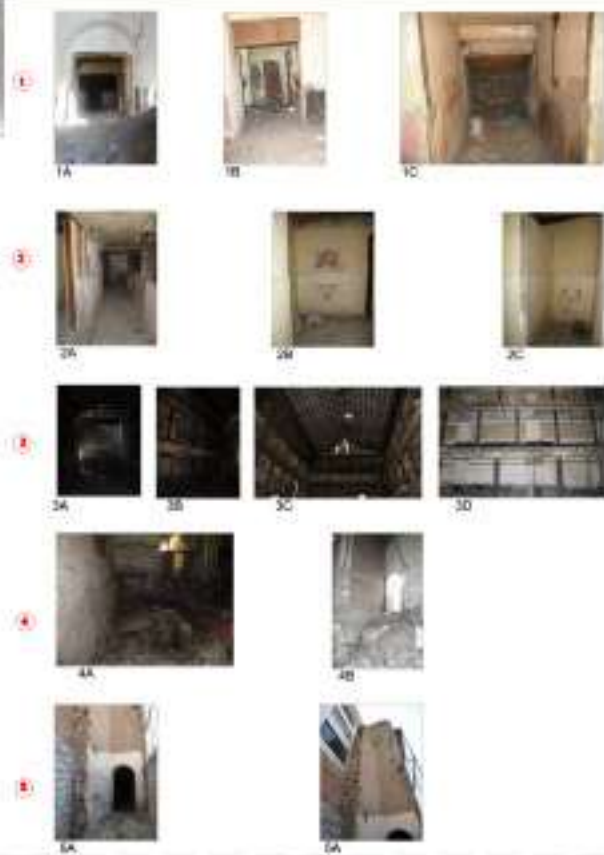
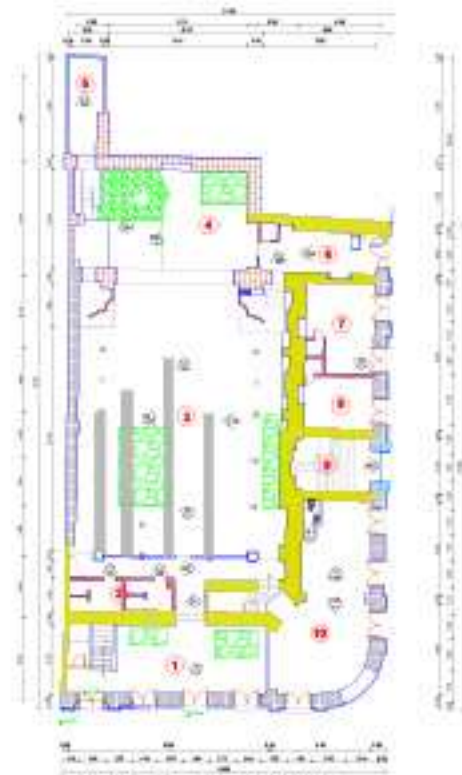
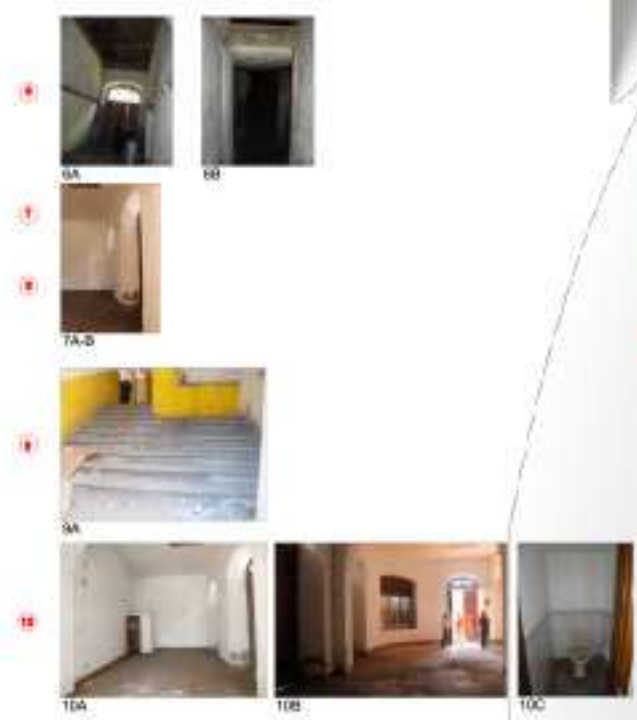
Vistas del Espacio

- ESPACIOS**
- 1 Hall principal del Teatro León
 - 2 Baños del Teatro
 - 3 Plafes del Teatro
 - 4 Escenario del Teatro
 - 5 Patio del Teatro
 - 6 Hall del escenario
 - 7 Local Comercial
 - 8 Local comercial
 - 9 Ingreso lateral
 - 10 Local Comercial

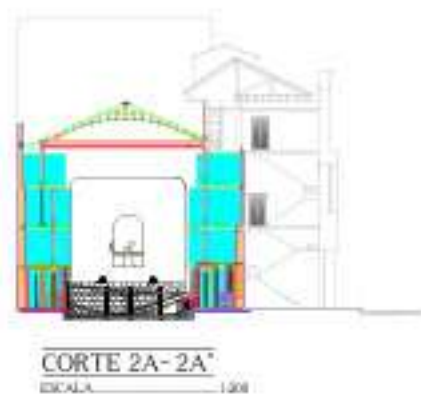
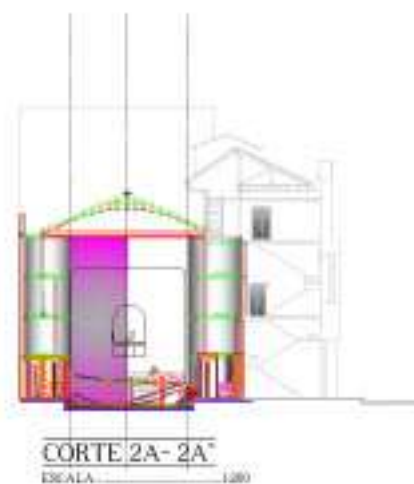
REPETICIÓN:
Se destaca principalmente en los patios laterales en los cuales se visualiza varias formas y elementos que se repiten.

SIMETRÍA:
Cuando nos ubicamos en la parte del escenario y se establece un punto central se da a resaltar una disposición similar en ambos lados de la edificación.

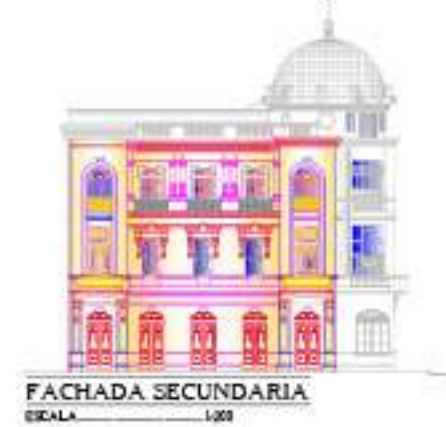
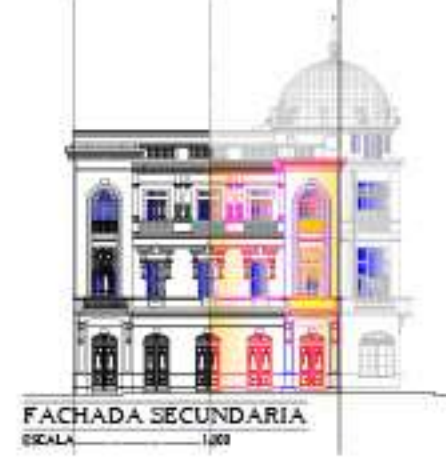
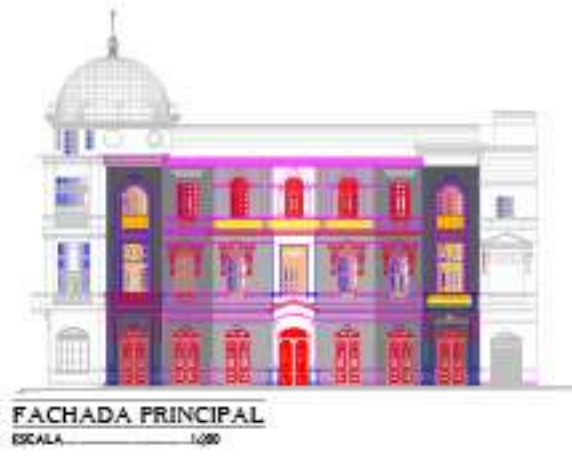
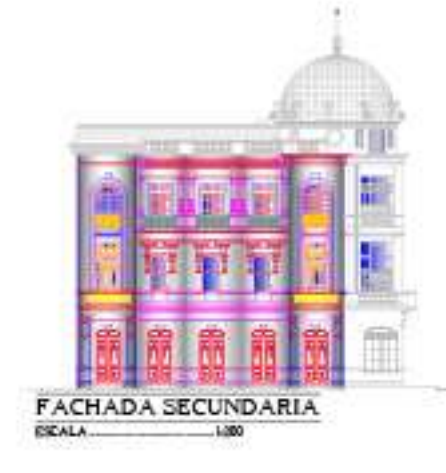
UNIDAD:
Las Fachadas están compuestas por elementos arquitectónicos que están conjugadas visualmente en un todo armónico y estético.

EQUILIBRIO:
Existe un balance entre todos los elementos que forman parte del Diseño de la Fachada.

SIMETRÍA:
Cuando se establece un punto central, se da a resaltar una disposición similar en ambos lados, tanto de forma horizontal como en vertical.

RITMO:
Al momento de visualizar la Fachada, existen varios elementos con formas, líneas, colores y texturas que interactúan entre ellos, formando secuencias que de manera unificada dan un toque arquitectónico artístico.

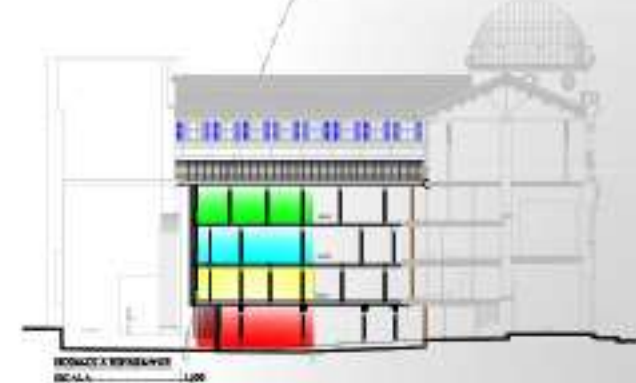
PORCENTAJES DE AFECTACIÓN EN PAREDES

NIVEL DE DAÑOS	PORCENTAJES DE DAÑOS
LEVES	28%
ACEPTABLE	22%
DEFICIENTE	21%
PÉSIMO	29%
TOTAL 100%

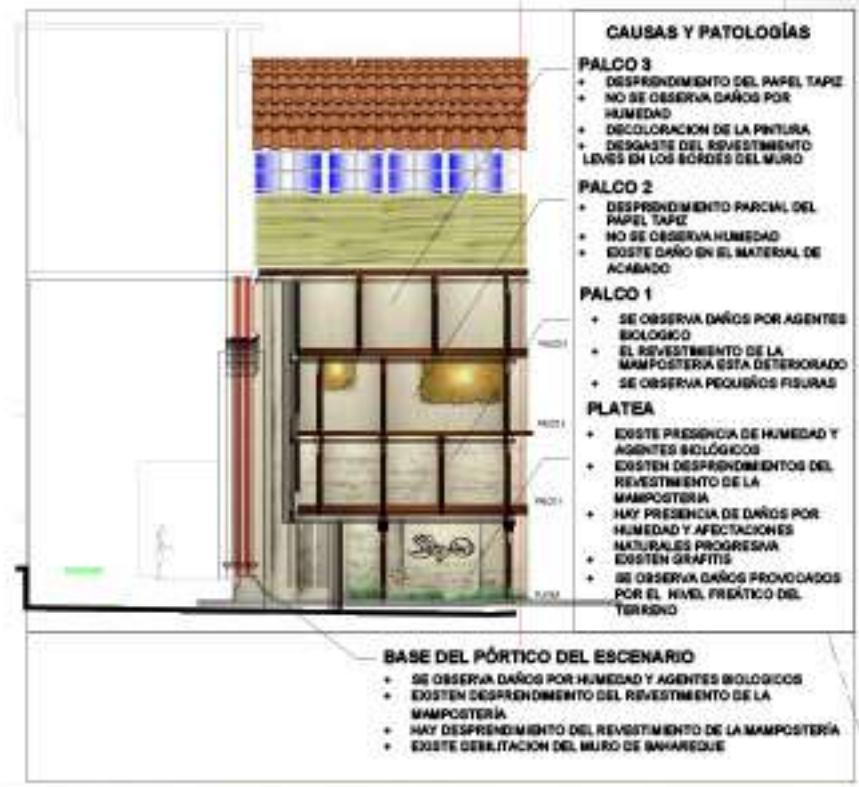
DETALLE DE AFECTACIÓN EN LAS PAREDES

UNIVERSIDAD TÉCNICA DE AMBATO
 FACULTAD DE DISEÑO, ARQUITECTURA Y ARTES
 TÍTULO: CAUSAS Y PATOLOGÍAS
 ANÁLISIS DEL MODULO DE LOS PALCOS
 ELABORADO POR: GEOVANNY GUEVARA OROZCO
 FECHA: OCTUBRE 2018
 FECHA DE ENTREGA: 07/21
 ESTADO: INDICADAS
