Proyecto de investigación previo a la obtención del título de
Arquitecto de Diseño de Espacios Interiores

**“El imaginario colectivo del sector Lizarzaburu del cantón
Riobamba y su influencia en la rehabilitación interior del Teatro
León”.**

Autor: Guevara Orozco, Geovanny Fabián

Febrero, 2019

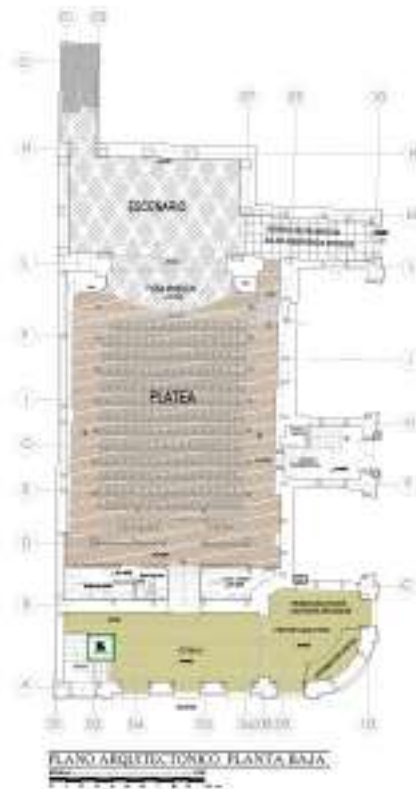
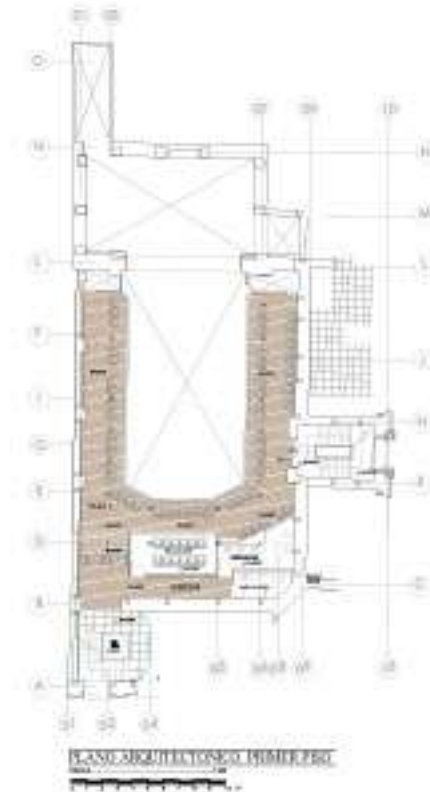
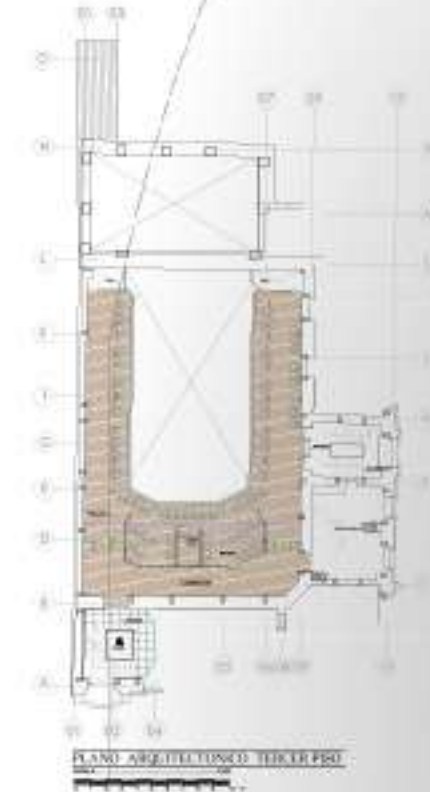
PLANOS ARQUITECTÓNICOS DE LOS PISOS

MATERIAL	TIPO DE PISOS	
	NIVEL	PLANTA BAJA
		TRIPLE MADERA TRIPLEX TIPO C PINTADA
		PISO CEMENTO MASILLADO ALBADO Y PINTADO
		PORCELANATO TIPO GREYMAN FACTORY WHITE 0.40x0.40m
		TABLONCILLO DE CHANUL 18x46x1.2cm

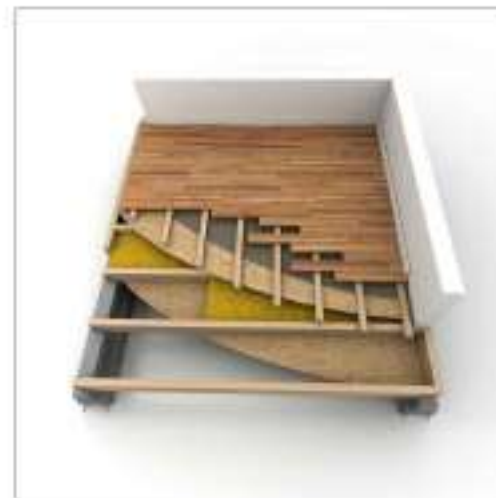
Para proceder con cualquier instalación, se debe realizar las siguientes preguntas:

- 1. Qué tipo de piso se instalará?**
En este caso se instalará un piso tipo comercial de tabloncillo de madera de chanul, por su resistencia al alto nivel de transitabilidad que se verá sometido.
- 2. Es un nuevo proyecto de instalación o remodelación?**
En este caso, gracias al análisis previo se optó por realizar los 2 tipos de intervención.
- 3. En qué condición se encuentra el subsuelo?**
En este caso se realizará un nuevo subsuelo, suelo y piso
Y también hay que tomar en cuenta los siguientes parámetros:
 - Una instalación a nivel
 - Una instalación de grado superior: es necesario verificar si la rigidez de la capa de contra piso es suficiente para soportar la instalación de pisos de madera dura.
 - Una instalación por debajo del nivel
 - Contenido de humedad
 - Integridad estructural
 - Una superficie limpia, plana y uniforme

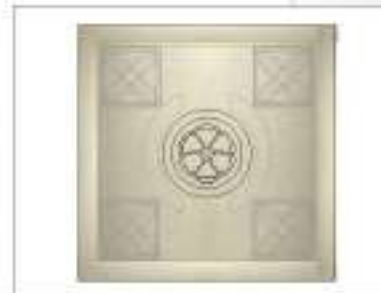
Para realizar el cielo falso de las zonas de palcos, se ha determinado realizar una moldura en el espacio central de ciertas áreas. Este módulo está constituido con la combinación de ciertos elementos decorativos de las fachadas exteriores y del diseño del antepecho de madera tallada de todos los balcones de los palcos.

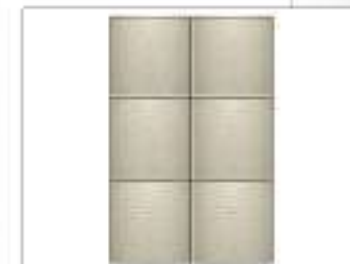
PROPUESTA DE PLANOS DE CIELO FALSO

Originalmente no existía cielo falso, solo se observaba el entablado de maderas.

Para la realización del cielo falso general de los palcos, se determinó optar por recurrir a un diseño simple sin mucha carga visual en el diseño con una textura rugosa. Puesto que con la visualización del diseño de la platea y de los módulos centrales antes mencionados, se complementa una visualización llamativa y complementaria.

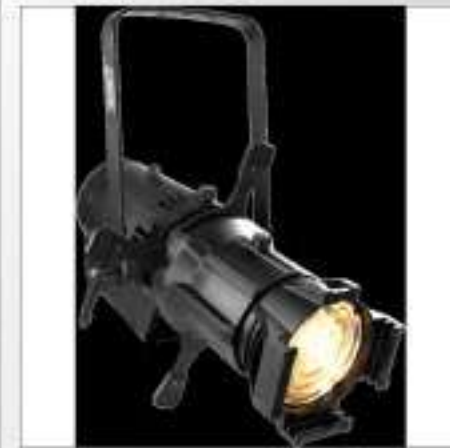
SISTEMA DE ILUMINACIÓN

Sistema de iluminación específica para escenarios artísticos y salas de cine, iluminación con altos grados de lúmenes que varían entre 100 watt a 2000 watt, contiene un sistema automatizado sincronizado con el computador y el sistema de audio.

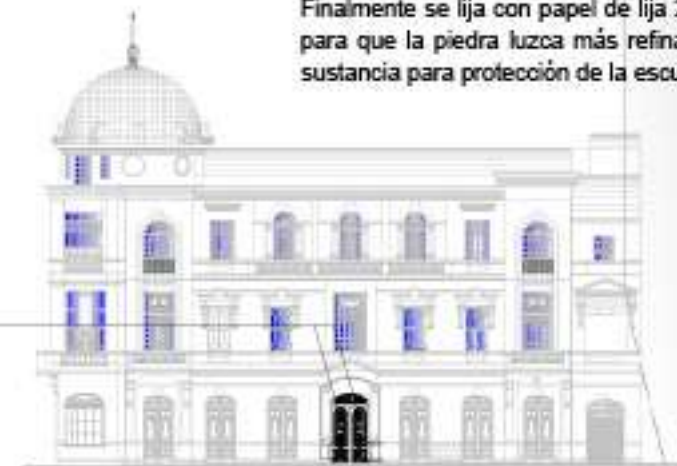
FACHADA PRINCIPAL

En la puerta principal de ingreso al Teatro León, se encuentra tallado una escultura con la cabeza de un león. La cual en este caso es tomada en cuenta para referencia de la propuesta de diseño.

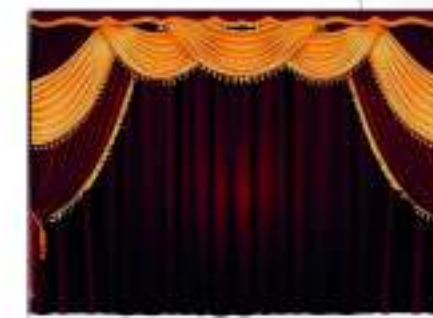
Sistema de cortinaje para escenarios. Telón hipo alergénica color rojo, con bordes con encajes y marcos dorados. La tela es de un grosor considerable ya que establecerá un campo acústico leve entre el escenario y la platea.

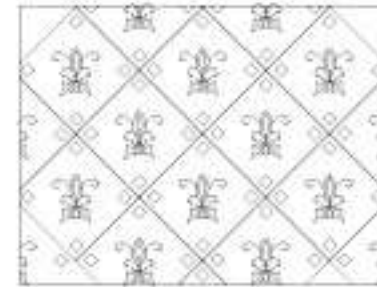
MODULACIÓN

Después de diseñar el modulo que va en el papel tapiz, se procederá a facilitar el nuevo diseño para que el fabricante imprima la ilustración en un papel tapiz impermeable de pared. Conservando los colores pasteles del diseño original.
