UNIVERSIDAD TÉCNICA DE AMBATO
FACULTAD DISEÑO Y ARQUITECTURA
CARRERA DE DISEÑO DE ESPACIOS ARQUITECTÓNICOS

Proyecto de Investigación previo a la obtención del título de Arquitecto de
Interiores

**“Las viviendas patrimoniales del cantón Tisaleo del siglo XX y el
rescate de sus conocimientos constructivos y culturales”.**

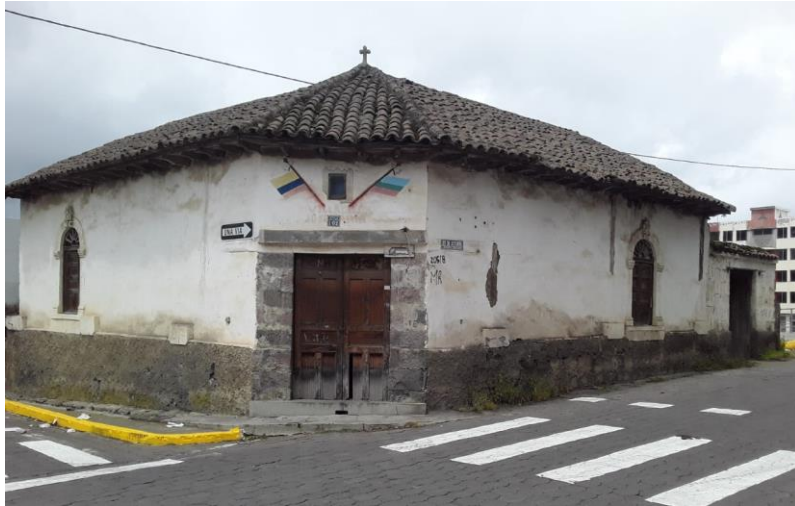
Imagen 5. Vivienda patrimonial conservada, Tisaleo. (Fuente: Daniel Peñafiel Valla)

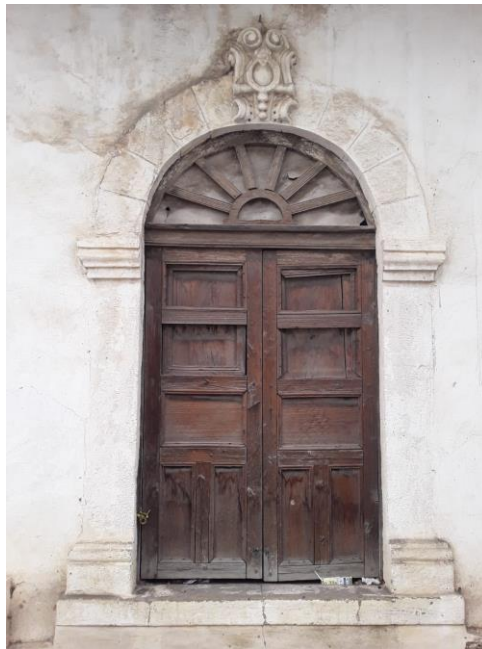
Imagen 7. Ventana adintelada de piedra, Tisaleo. (Fuente: Daniel Peñafiel Valla)

La restauración ha buscado y modelado el uso adecuado de los términos, técnicas, conceptos y principios arquitectónicos con el fin de poder llegar a buenos resultados y mejoramiento en el área de conservación. En el transcurso de la historia, la restauración ha venido integrando diferentes disciplinas, tanto en el campo técnico como en lo referente a las ciencias sociales, dando como resultado un campo multidisciplinario. Esta conjunción, permite desarrollar el resultado en los proyectos de restauración, conservación y mantenimiento de inmuebles. (*Imagen 7*).

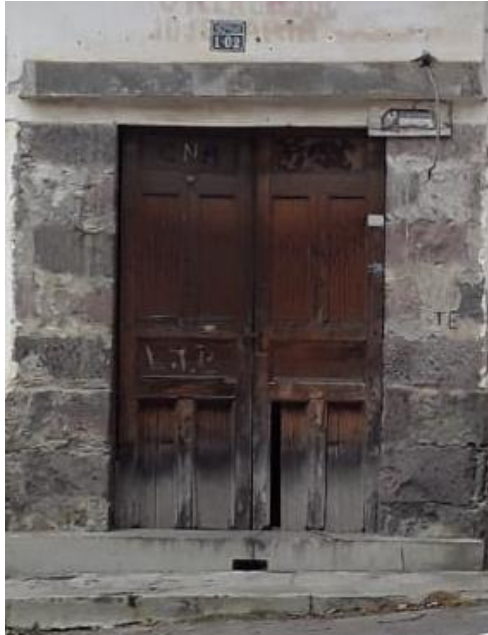
Es el elemento superior que permite crear vanos en los muros para conformar puertas, ventanas o pórticos. Por extensión, el tipo de arquitectura, o construcción que utiliza dinteles para cubrir los espacios en los edificios se llama arquitectura adintelada o construcción adintelada. La que utiliza arcos o bóvedas se denomina arquitectura abovedada. (*Imagen 8*).

Imagen 8. Dintel de piedra, Tisaleo. (Fuente: Daniel Peñafiel Valla)

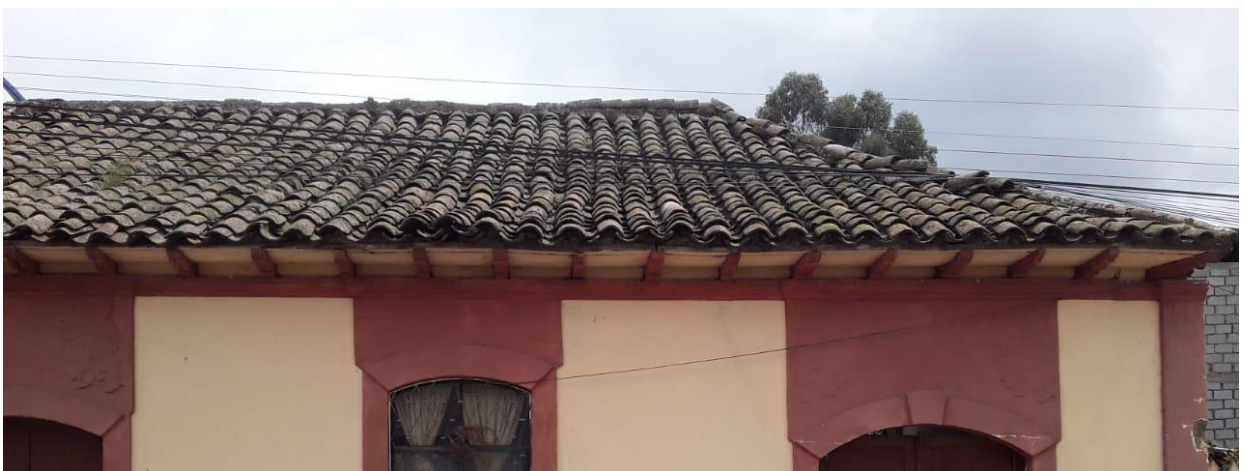
Imagen 9. Cubierta de Teja, Tisaleo. (Fuente: Daniel Peñafiel Valla)

Inicialmente, el planteamiento de la edificación se originó en la creación de espacios cubiertos, donde lo más importante era la cubierta que resguardaba de las inclemencias del tiempo y ofrecía un ámbito privado. (*Imagen 9*).

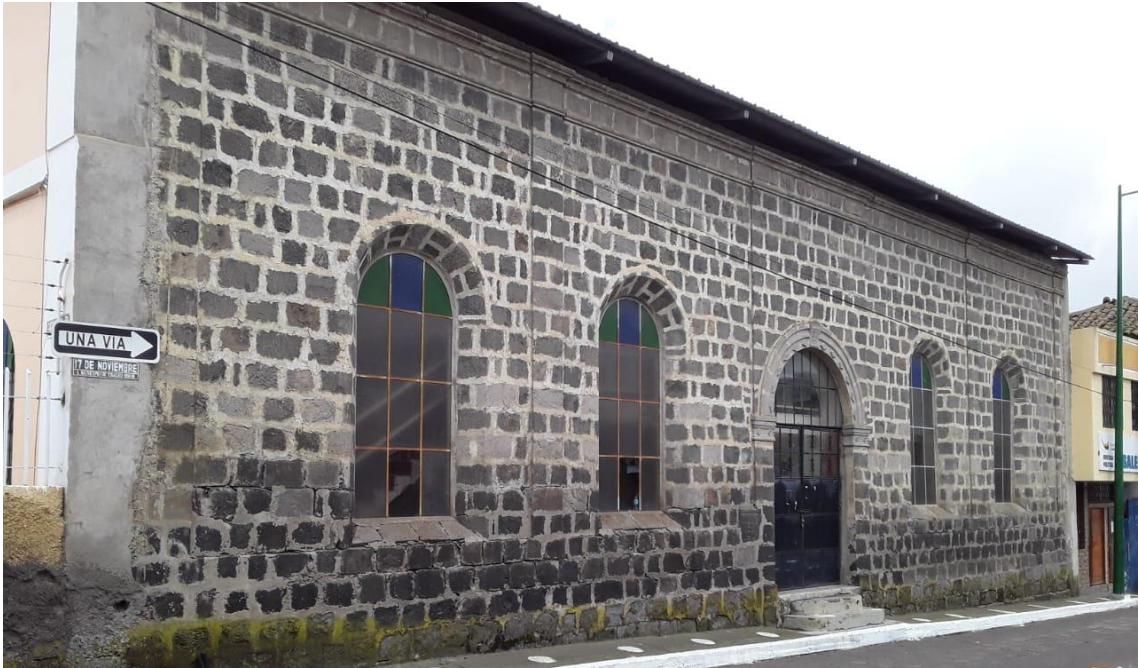
Imagen 10. Ventanas, Centro Religioso, Tisaleo. (Fuente: Daniel Peñafiel Valla)

Una ventana es un elemento arquitectónico que se ubica en un vano o hueco elevado sobre el suelo, que se abre en una pared con la finalidad de proporcionar luz y ventilación a la estancia correspondiente. También se denomina ventana a algún conjunto de dispositivos que se utilizan para cerrar vanos. (*Imagen 10*).

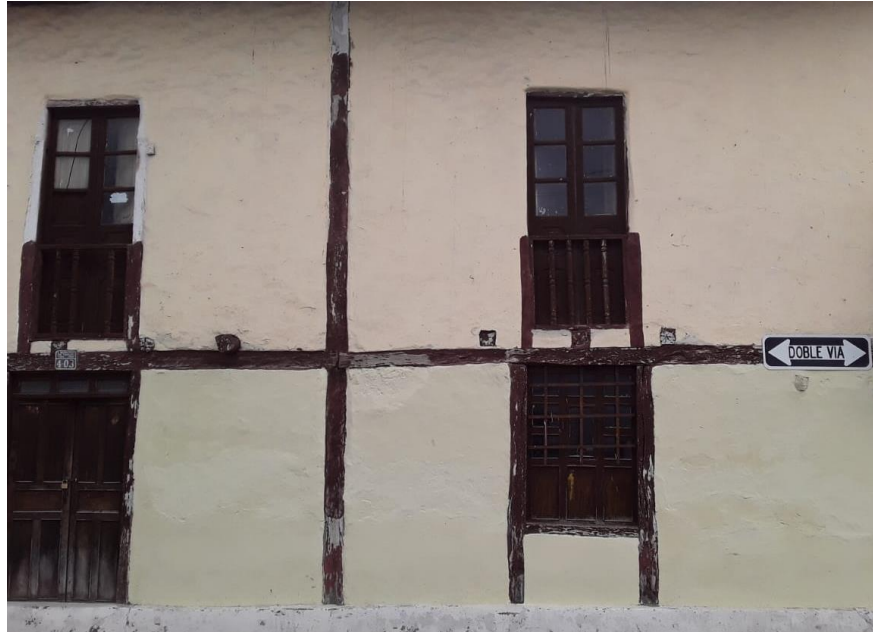
Imagen 11. Vigas de madera estructurales, Vivienda patrimonial, Tisaleo. (Fuente: Daniel Peñafiel Valla)

Las vigas de madera aserrada se utilizan principalmente en estructuras de luces pequeñas (de 4 a 6 m) o medianas (de 6 a 17 m). (*Imagen 11*).

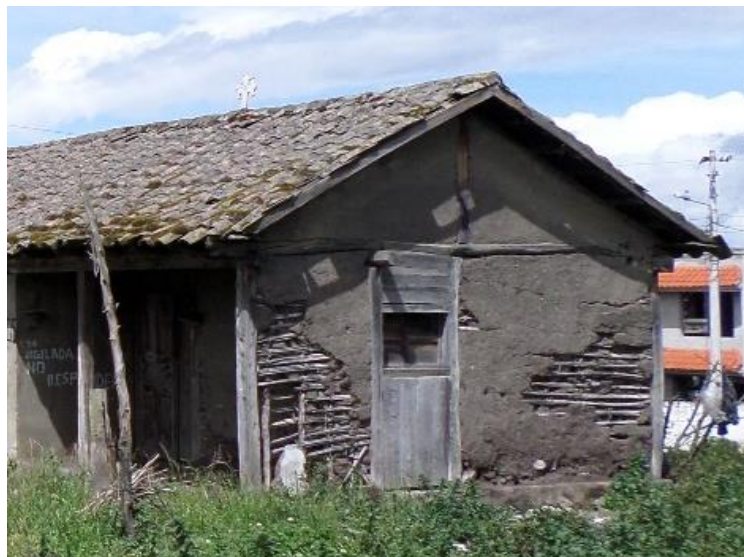
Imagen 13. Detalle del muro del siglo XX de la vivienda tradicional, compuesto por bahareque, adobe, piedra y madera. (Fuente: Daniel Peñafiel Valla)

En ésta época se fabricaron las casas a base de madera, carrizo, adobe y en algunos casos, piedra, ya que eran elementos abundantes de la época y del lugar. Así pues, se generó una tipología arquitectónica que perdura en la historia y que se las conoce en la actualidad como “Viviendas Patrimoniales”. (*Imagen 13*).

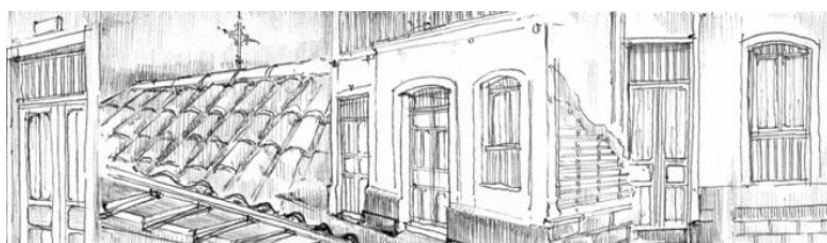
Imagen 14. Ante proyecto de detalles 1. (Fuente: Santiago-Abril. 2016

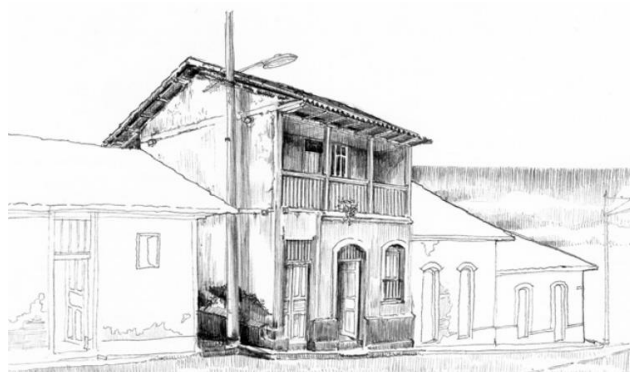
Imagen 15. Ante proyecto de detalles 2, para construir la vivienda. (Suárez-A. 2016).

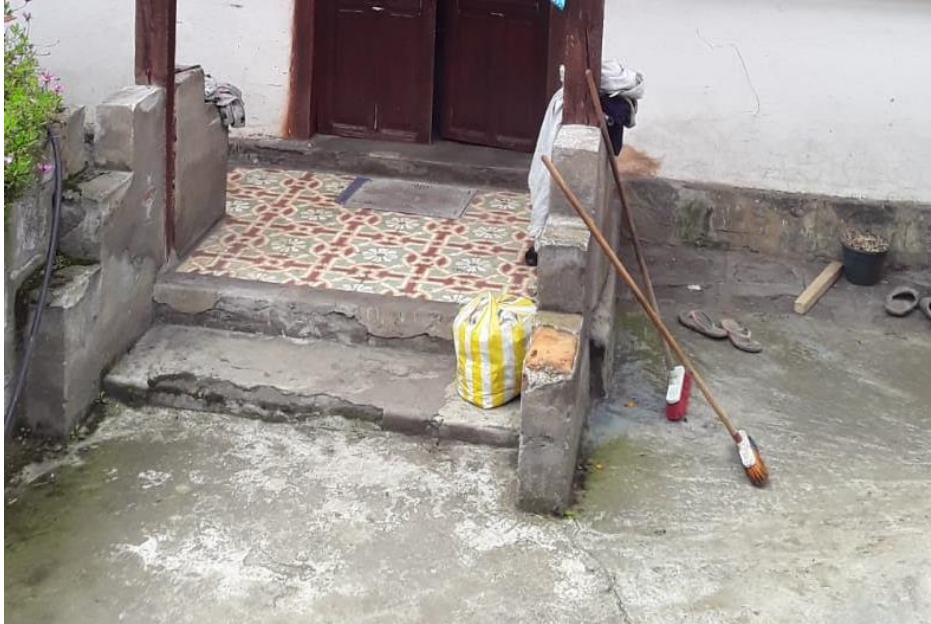
Imagen 16. Tipos de piso en una vivienda. (Fuente: Daniel Peñafiel Valla)

En arquitectura, los diferentes niveles se denominan plantas y los materiales que conforman la superficie superior de cada planta se llaman pavimentos, incluso los de las zonas exteriores a la edificación. Tanto la palabra planta como piso, son términos sinónimos. (*Imagen 16*)

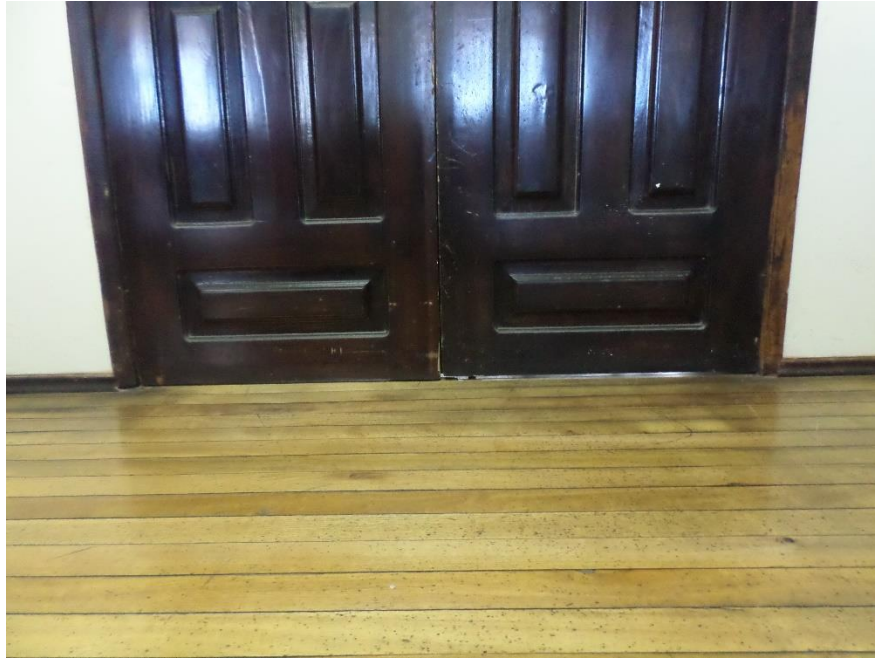
Imagen 17. Detalle duela. (Fuente: Daniel Peñafiel Valla)

La duela de ingeniería mide entre 12,5cm a 28cm de ancho, 60cm a 1,80m de largo, y 10mm a 19mm de espesor. Esta duela se caracteriza porque varias láminas se prensan una sobre la otra con el fin de hacerla más resistente y duradera. Para su fijación al piso se utiliza pegamento especial. Por su lado, la duela sólida consiste de una pieza única, maciza, que se atornilla al piso debido a que tiene más movimiento que la duela de ingeniería. Por lo general, tiene un espesor de 19 milímetros. (*Imagen 17*).

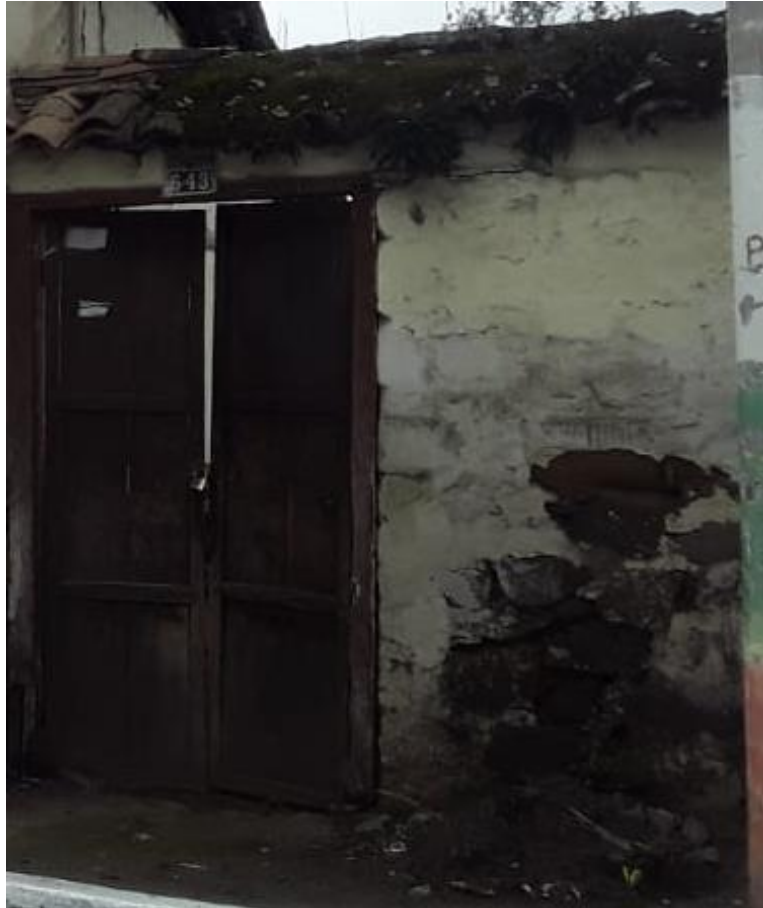
Imagen 18. Detalle construcción con tierra (adobe). (Fuente: Daniel Peñafiel Valla)

La construcción con tierra ha tenido una importancia vital en la historia, y aún la sigue teniendo. En la actualidad, un tercio de la población mundial vive en viviendas de tierra. Con el tiempo, la industrialización y una desmedida explotación de los recursos naturales, junto con un uso intensivo de la energía en su producción y su consiguiente generación excesiva de residuos, han hecho que este material vuelva a resurgir, poniéndose de moda en muchos lugares del mundo desarrollado. *(Imagen 18).*

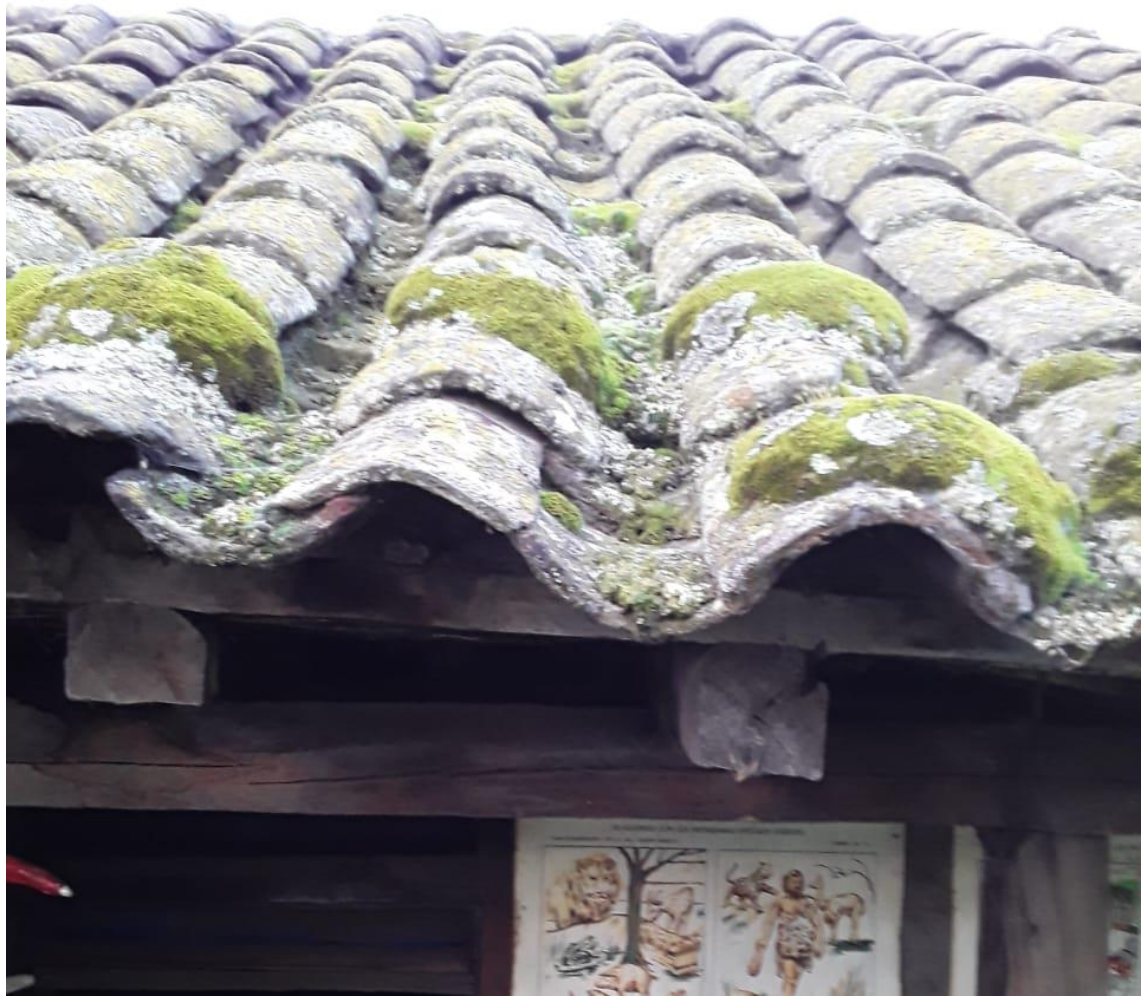
Imagen 19. Detalle de teja con arcilla. (Fuente: Daniel Peñafiel Valla)

La forma de las piezas y los materiales de elaboración son muy variables: las formas pueden ser regulares o irregulares, planas o curvas, lisas o con acanaladuras y salientes; respecto a los materiales pueden ser cerámicas (elaborada con barro cocido), hidráulicas (elaboradas con mortero de cemento), plásticas y bituminosas (fabricadas con polímeros plásticos derivados del petróleo u otra materia prima), de madera, de piedra (como la pizarra). (*Imagen 19*).

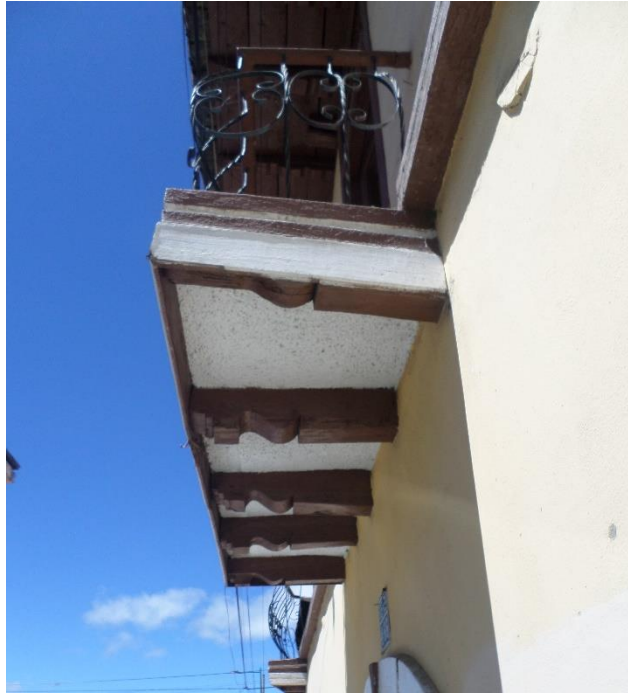
Imagen 20. Soporte estructural, balcón. (Fuente: Daniel Peñafiel Valla)

Son elementos verticales u horizontales que soportan fundamentalmente esfuerzos de compresión, aunque también parte de cortante y, sobre todo en los elementos más esbeltos, pandeo. Los pilares son habitualmente de hormigón armado, normalmente ejecutados “in situ”. Cuando el soporte es de madera se denomina “pie derecho”. Columna es aquel soporte de sección circular. (*Imagen 20*).

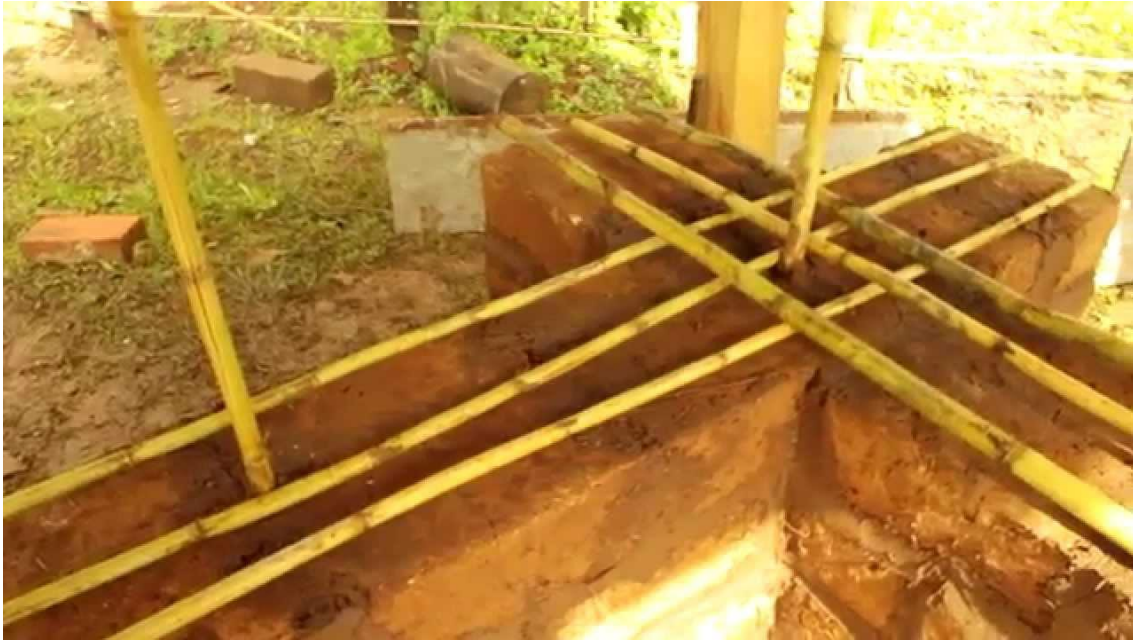
Imagen 21. Adobe y carrizo para viviendas. (Fuente: MEDES y ASF, 2021)

El carrizo, es una planta silvestre de propagación natural. Crece en pantanos, zonas húmedas. Crece de dos a cuatro metros de altura. El carrizo tiene múltiples usos que van desde ornamentales hasta alimenticios y ceremoniales. En África lo usan para cortar cordones umbilicales y elaborar pipas para fumar; en Rumania y Polonia como materia prima en las industrias papelera y química; en Europa y Estados Unidos para tratamiento de aguas residuales y en todo el mundo para la industria de la construcción y como barrera rompe vientos. (Imagen 21).

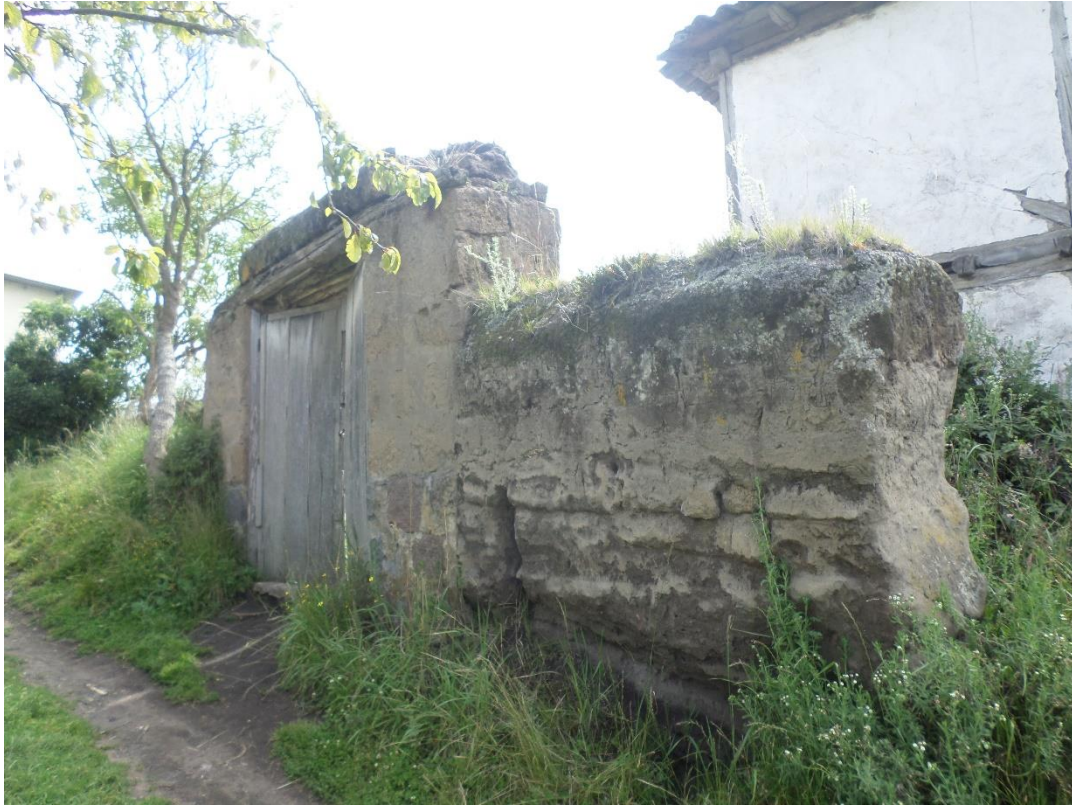
Imagen 22. Detalle pared de tapiá. (Fuente: Daniel Peñafiel Valla)

El encofrado suele ser de madera, aunque también puede ser metálico. En el proceso se van colocando dos planchas de madera paralelas, entre las que se vierte tierra en capas de 10 o 15 cm, y se compacta a golpes con un pisón. Posteriormente se mueve el encofrado a otra posición contigua para seguir con el muro. El barro compactado se seca al sol y una vez que el tapial queda levantado las puertas y ventanas se abren a cincel. (*Imagen 22*).

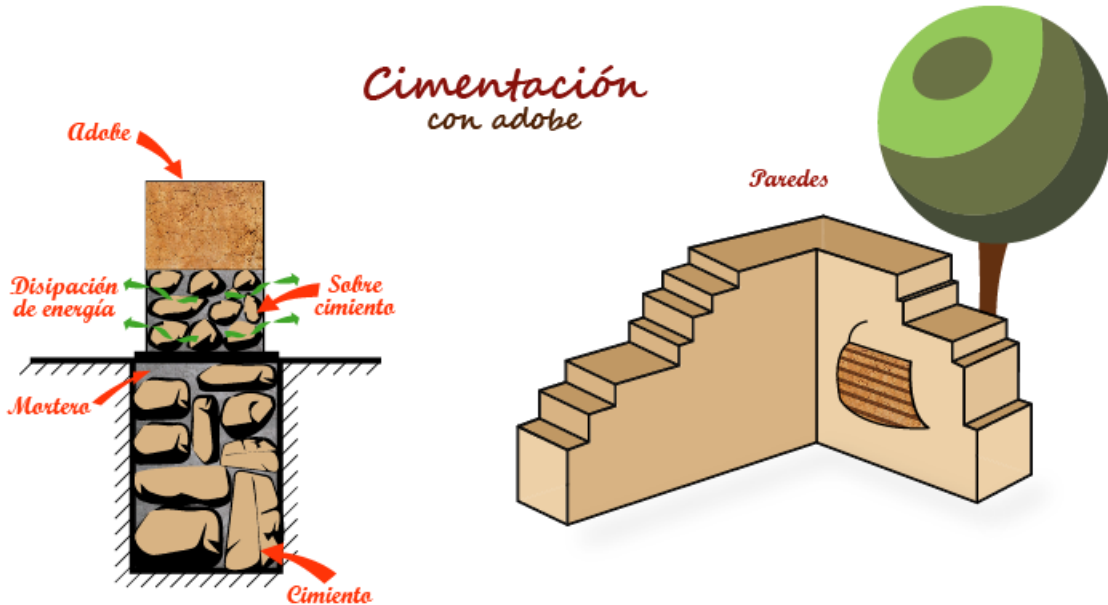
Imagen 26. Detalle cimentación con adobe. (Fuente: Daniel Peñafiel Valla)

4. **Cimentación.** Para este tipo de viviendas la cimentación debía tener mucho cuidado ya que, al no tener refuerzos estructurales como la ingeniería moderna, cualquier error en el bastimento, tendría consecuencias fatales. (Imagen 26)

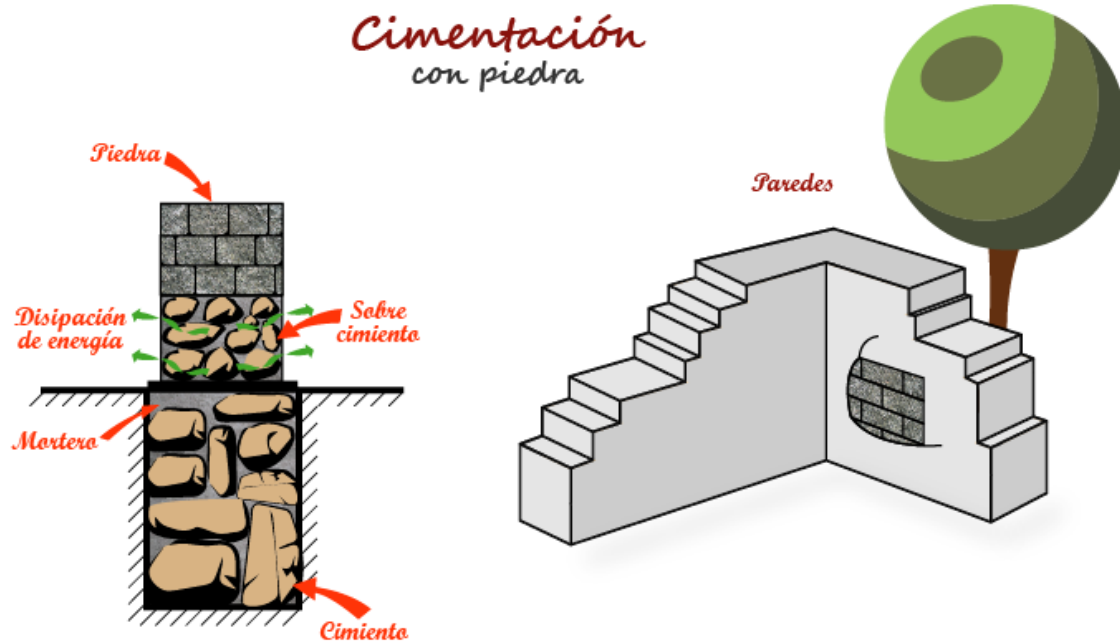
Imagen 27. Detalle cimentación con piedra. (Fuente: Daniel Peñafiel Valla)

Por otro lado, el mortero tradicional entre cal, áridos y agua o cemento, áridos y agua, era utilizado para unir los mampuestos en caso que la vivienda o construcción sea en piedra; sin embargo, para la construcción en adobe se realizaba con una mezcla rica en arcilla, fibras de paja molida, y agua, generando un mortero 100% natural y ecológico (Danitza-González K., 2019), con cualidades generosas de ductilidad estructural y plasticidad arquitectónica.

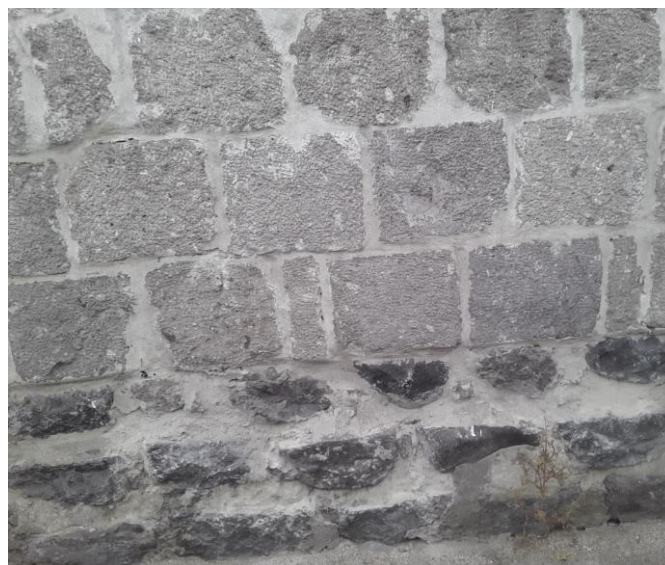
Imagen 28. Detalle real de cimentación con piedra. (Fuente: Daniel Peñafiel Valla)

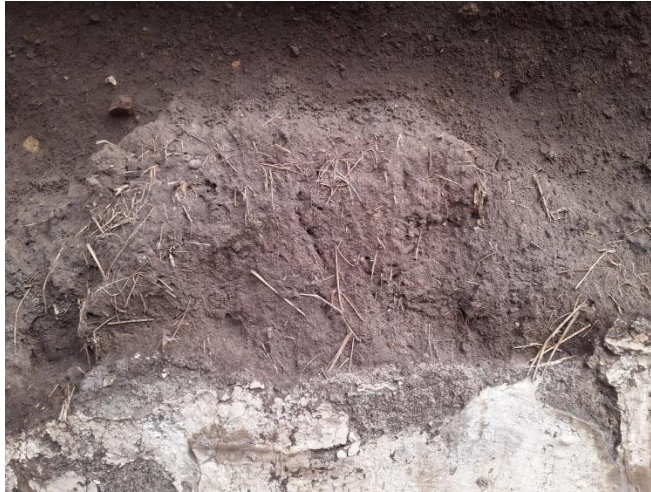
- 7. Instalación del aislamiento.** El aislamiento que se utilizaba en las viviendas patrimoniales de Tisaleo era una mezcla de cal con fibras de paja y agua para enlucir y dar los acabados finales a las paredes exteriores e interiores de la vivienda y para el cielo falso con estero de fibras vegetales.

Imagen 29. Detalle enlucido con cal, fibra de paja y agua. (Fuente: Daniel Peñafiel Valla)

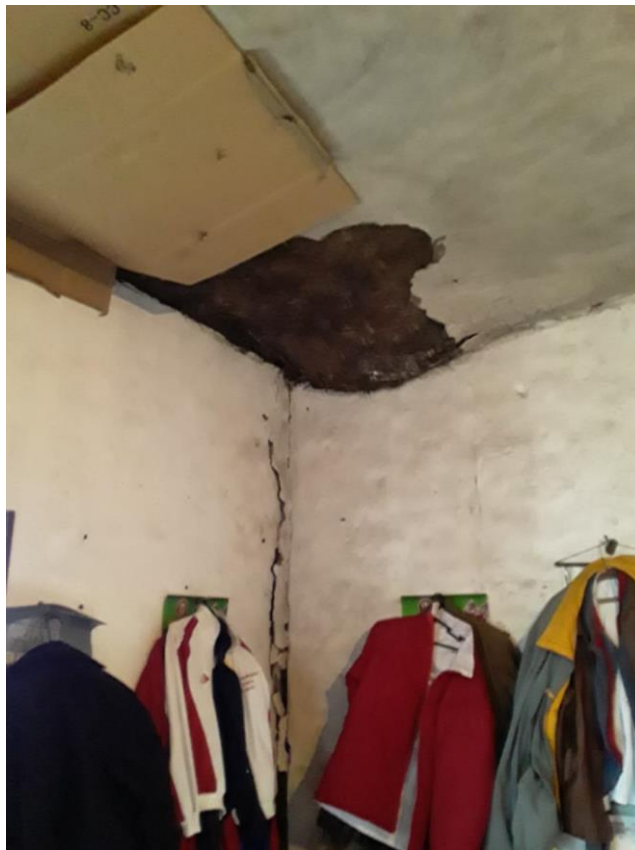
Imagen 30. Detalle aislamiento del cielo falso con mortero de cal y estero. (Fuente: Daniel Peñafiel Valla)

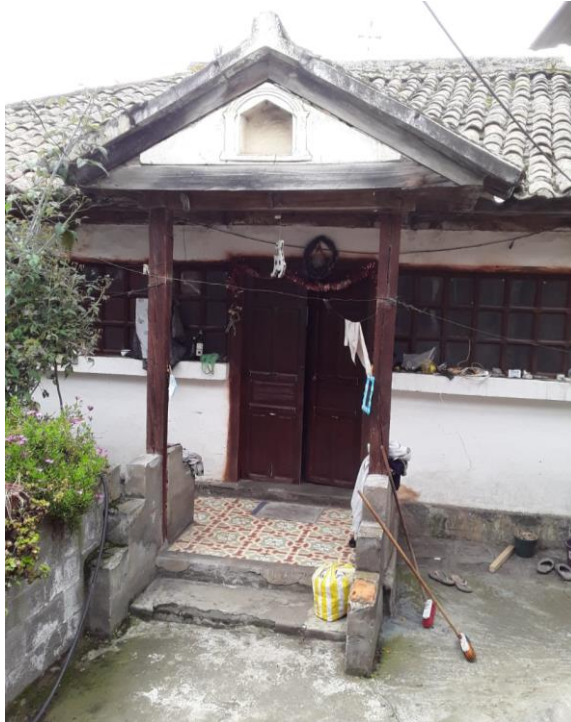
Imagen 31. Entrada a la vivienda patrimonial con frontón de templo clásico a dos aguas con nicho decorativo en el dintel. (Fuente: Daniel Peñafiel Valla)

- 8. Acabados.** Se llevan a cabo los acabados interiores y exteriores. Por ejemplo, se instalan Puertas interiores, zócalos, revestimientos de puertas, marcos de las ventanas, molduras, balaustas escaleras y otros elementos decorativos.

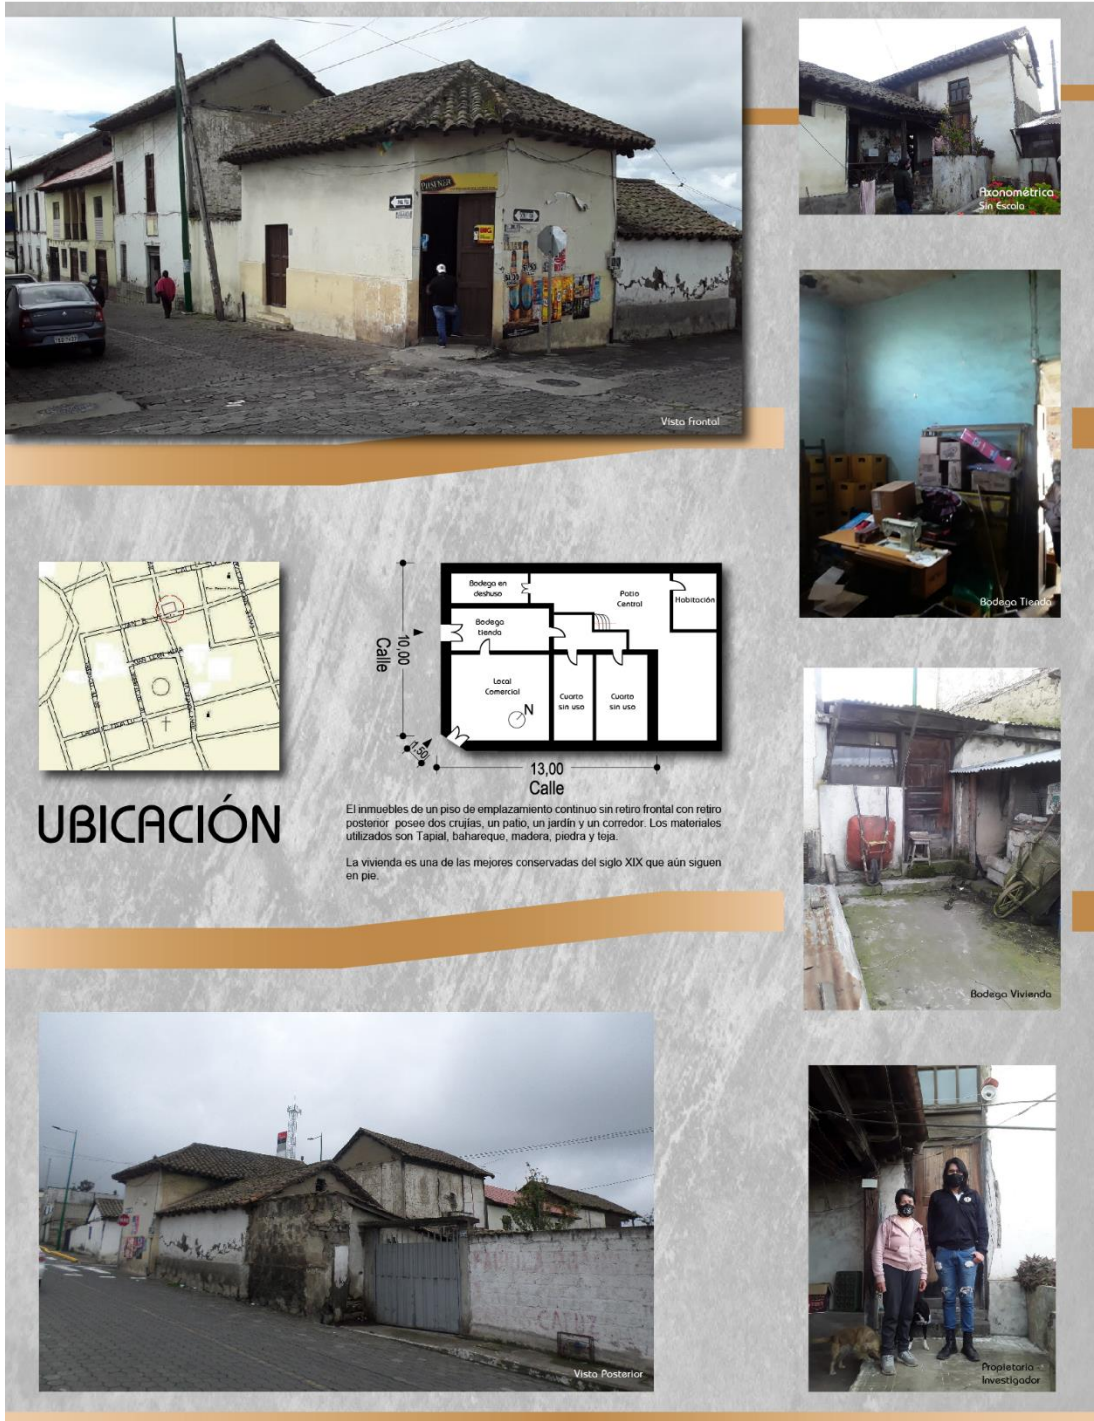
Imagen 34. Propuesta de diseño interior (anteproyecto), de una de vivienda patrimonial tipo

En la figura se observa el estado actual de la vivienda, sus fachadas y sus vistas interiores. Así mismo, se observa al investigador y a la dueña del bien inmueble

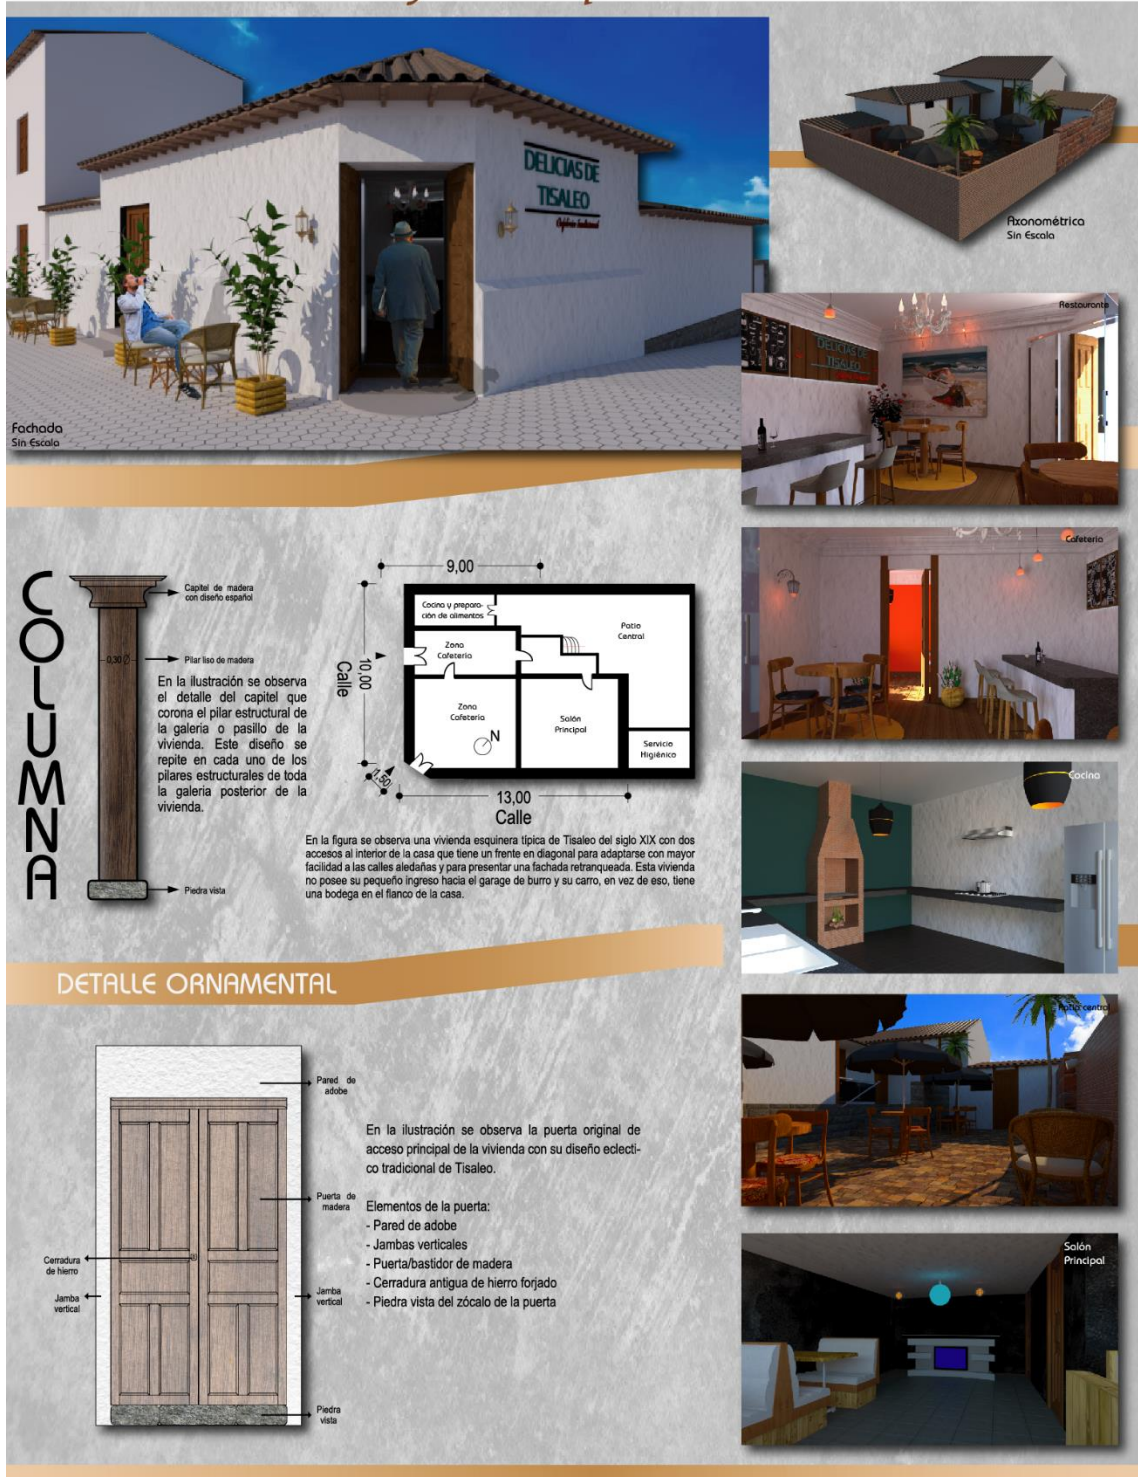
Imagen 35. Propuesta de diseño interior (composición final), de una de vivienda patrimonial tipo

En esta figura, se observa los detalles ornamentales que se conservan en la vivienda y todos los requerimientos de la propietaria para la elaboración de los espacios interiores de acuerdo a los métodos actuales de restauración de patrimonio.

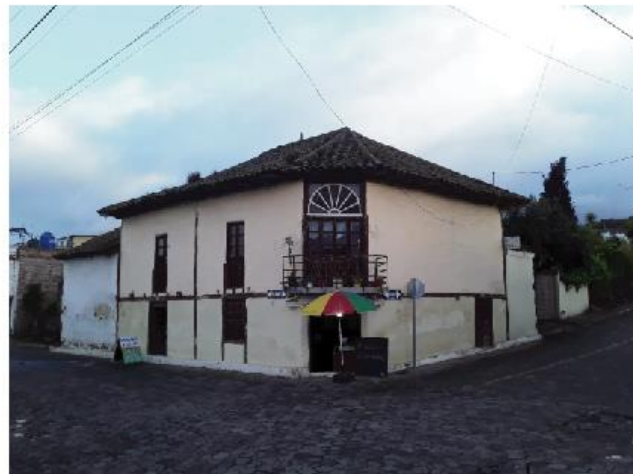
Descripción: Fotografía en perspectiva

Estado	%
Sólido	75
Deteriorado	25
Ruinoso	-

Se recomienda reparación inmediata de la cubierta de teja y del tumbado de la planta alta ya que se esta destruyendo progresivamente y con daños severos.

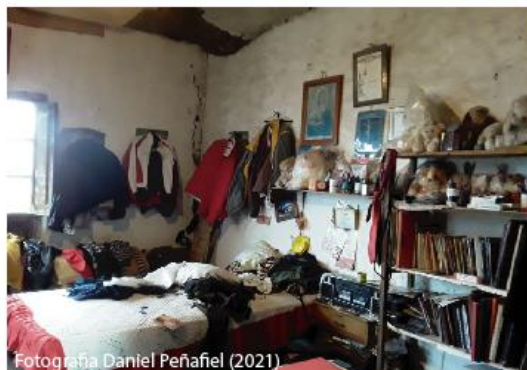
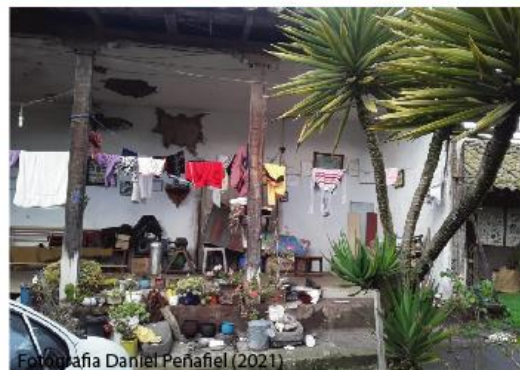
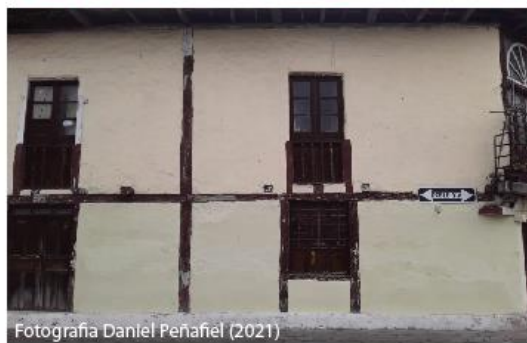
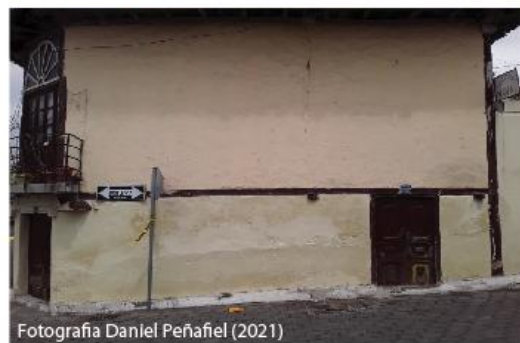
19. FOTOGRAFÍAS GENERALES

Elementos constructivos	Tipos de intervención				Alteraciones
	Consolidación	Restauración	Liberación	Sustitución	
Cimientos					Tipológicas
Pisos					Mofológicas
Entrepisos					Técnico Constructivas
Cielo Rasos		X			Añadidos
Estructura					Faltantes
Muros / paredes / tabiques				X	Descripción: Se ha sustituido la pared original de bahareque, por una de bloque en la parte posterior de la vivienda.
Cubiertas	X				
Instalaciones					
Otros:

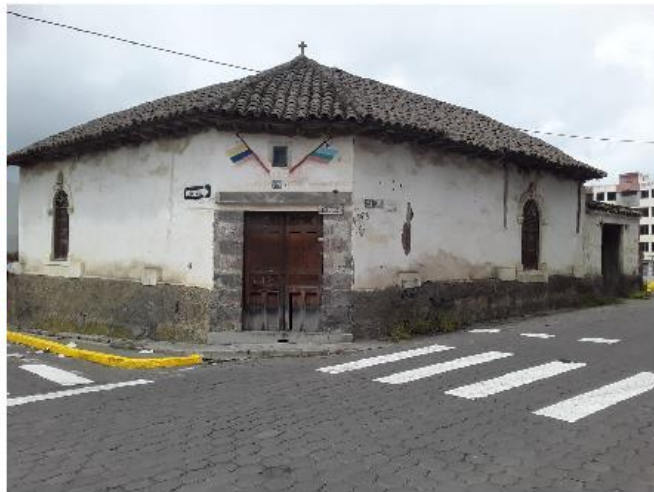
Descripción: Fotografía en perspectiva

Estado	%
Sólido	80
Deteriorado	20
Ruinoso	-

Se recomienda darle mantenimiento total a la vivienda para conservar su integridad ya que se esta decayendo.

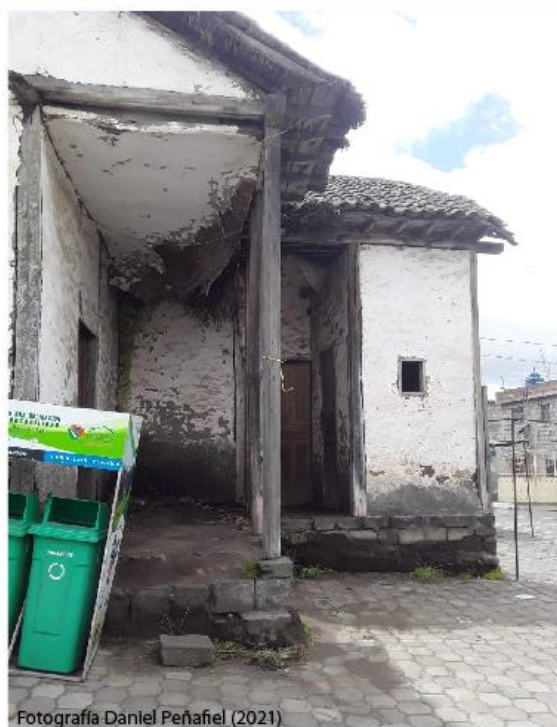
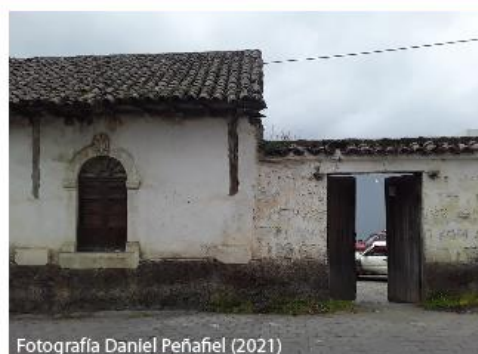
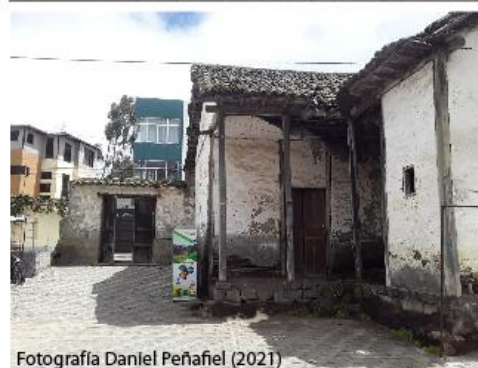
19. FOTOGRAFÍAS GENERALES

Elementos constructivos	Tipos de intervención				Alteraciones
	Consolidación	Restauración	Liberación	Sustitución	
Cimientos					Tipológicas
Pisos					Mofológicas
Entrepisos					Técnico Constructivas
Cielo Rasos					Añadidos
Estructura					Faltantes
Muros / paredes / tabiques	X				Descripción: Se ha dado tratamiento de pintura en paredes, a la cubierta se daba mantenimiento frecuentemente hasta que fue abandonada y se ha recubierto el zócalo de piedra con uno champeado grueso de cemento.
Cubiertas	X				
Instalaciones					
Otros:

La vivienda ha sido desplazada por el nuevo mercado destruyendo el terreno original, su patio central y su construcción trasera, lo que incide en una alteración a la original tipología del bien inmueble.

Actualmente se encuentra deshabitada y con peligro a deteriorarse rápidamente sino se la interviene.

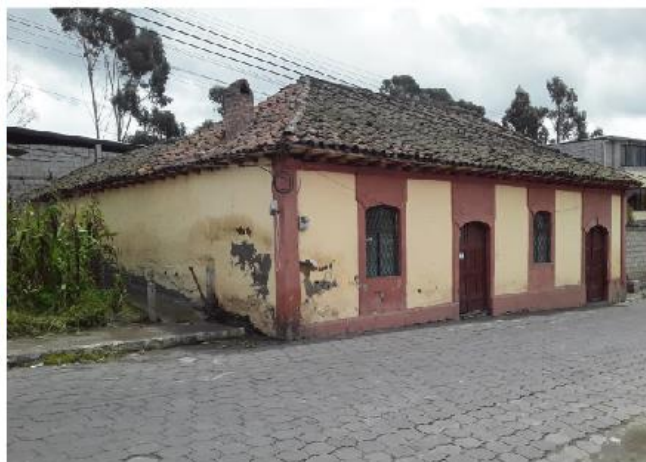
Código Fotográfico: DPVP03.jpg

Estado	%
Sólido	86
Deteriorado	14
Ruinoso	-

Descripción: Fotografía en perspectiva

El inmueble de un piso es de emplazamiento continuo sin retiro frontal con retiro posterior. Posee dos crujiás, Un Patio, un jardín, un zaguán, un huerto y un corredor posterior. Los materiales utilizados son Piedra, Bahareque, Tapial, Madera, Vidrio y Teja.

Se recomienda mejorar ciertos acabados pero no requiere de una intervención emergente.

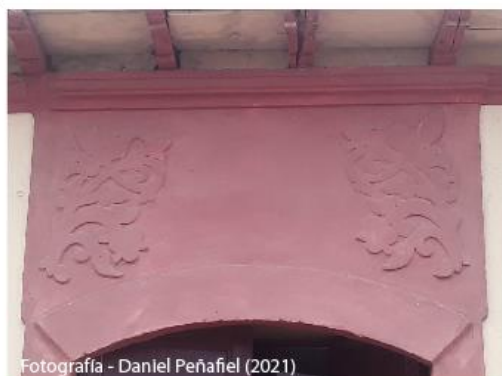
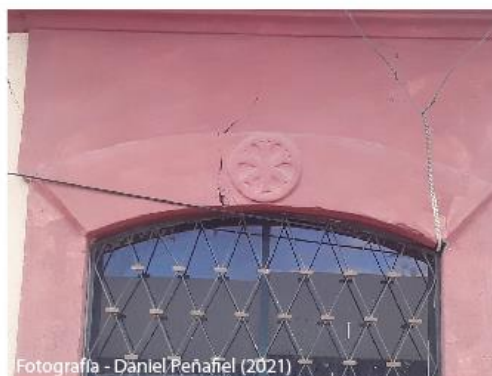
Fotografía - Daniel Peñafiel (2021)

Elementos constructivos	Tipos de intervención				Alteraciones	
	Consolidación	Restauración	Liberación	Sustitución		
Cimientos					Tipológicas	
Pisos					Mofológicas	
Entrepisos					Técnico Constructivas	X
Cielo Rasos		X			Añadidos	
Estructura	X				Faltantes	
Muros / paredes / tabiques	X				Descripción: Se han realizado trabajos de pintura en paredes exteriores. Se han realizado reposición de tejas dañadas y acomodamiento de las mismas en cubierta. Se ha dado tratamiento antipolilla en tan estructura.	
Cubiertas	X					
Instalaciones						
Otros:

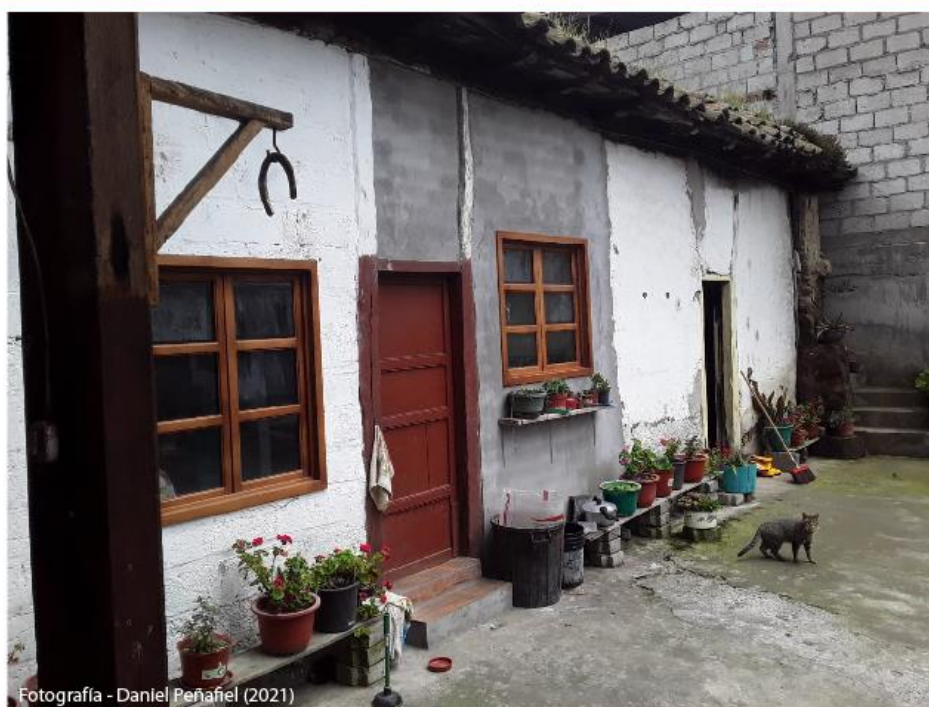
La vivienda conserva en gran parte la tipología original y los materiales originales, sin embargo, han cambiado las ventanadas de la fachada porque eran completamente de madera y no ingresaba luz a la vivienda.

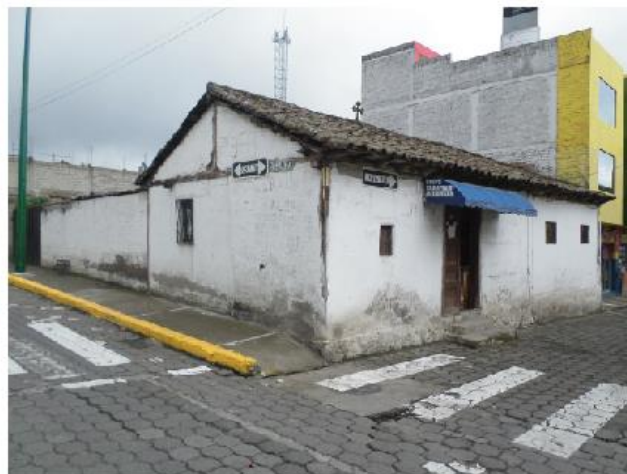
Código Fotográfico: DPVP04.jpg

Estado	%
Sólido	83
Deteriorado	
Ruinoso

Descripción: Fotografía en perspectiva

El inmueble es de un piso de emplazamiento continuo sin retiro frontal con retiro posterior posee dos crujiás un patio un jardín y un corredor los materiales utilizados son Tapial, bahareque, madera, piedra y teja.

Consolidación de cubierta.

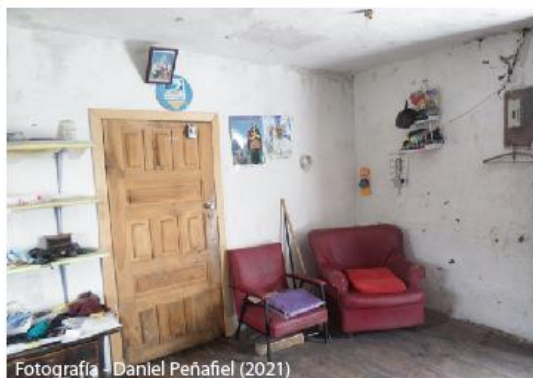
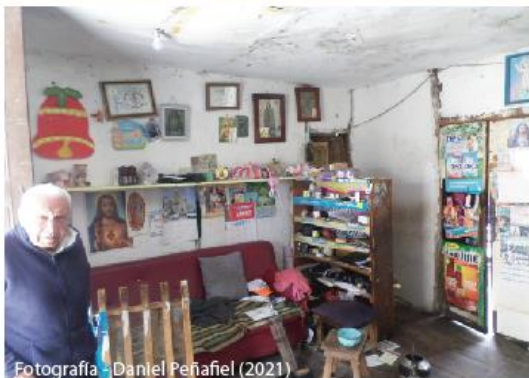
Elementos constructivos	Tipos de intervención				Alteraciones	
	Consolidación	Restauración	Liberación	Sustitución		
Cimientos					Tipológicas	
Pisos					Mofológicas	
Entrepisos					Técnico Constructivas	X
Cielo Rasos					Añadidos	X
Estructura					Faltantes	
Muros / paredes / tabiques					Descripción: Se ha realizado la limpieza de la cubierta, ventanas de hierro y vidrio.	
Cubiertas						
Instalaciones						
Otros:
