UNIVERSIDAD TÉCNICA DE AMBATO
FACULTAD DISEÑO Y ARQUITECTURA
CARRERA DE DISEÑO DE ESPACIOS ARQUITECTÓNICOS

Proyecto de Investigación previo a la obtención del título de Arquitecto de
Interiores

**“Las viviendas patrimoniales del cantón Tisaleo del siglo XX y el
rescate de sus conocimientos constructivos y culturales”.**

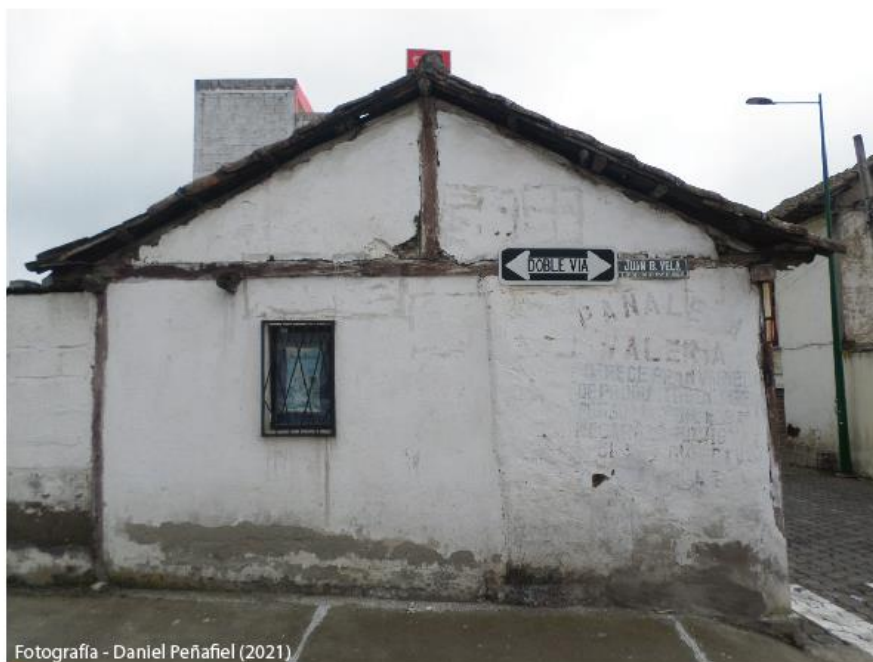
Fotografía - Daniel Peñafiel (2021)

La vivienda cuenta con un pasado muy interesante. Fue destruida por el terremoto de 1949 de Pelileo - Ecuador y reconstruida en 1954 por su madre y su hijo. El inmueble no fue legalizado sino hasta el año 2016 en la presidencia del Econ. Rafael Correa, quien ayudo a los dueños a oficializar su bien y ponerlo a su nombre legalmente.

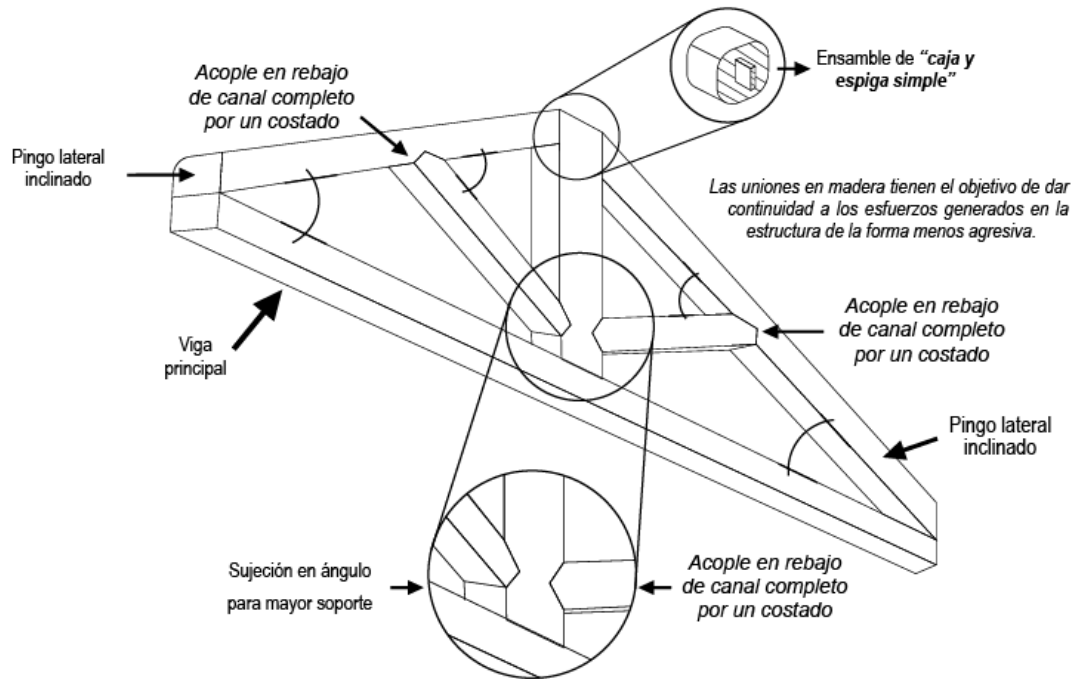
Figura 7. En la ilustración se puede observar como se aplica ensambles en la estructura para que su resistencia sea mas considerable. Tenemos una viga inferior que soporta la mayoría de la estructura y un pingo central donde se refuerza al resto de pingos.

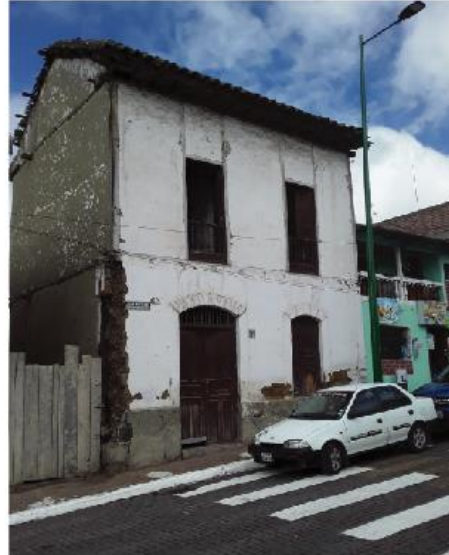
Código Fotográfico: DPVP05.jpg

%
Sólido	76
Deteriorado	14
Ruinoso

Descripción: Fotografía en perspectiva - Daniel Peñafiel (2021)

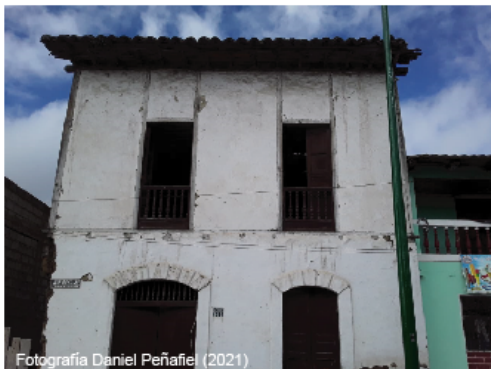
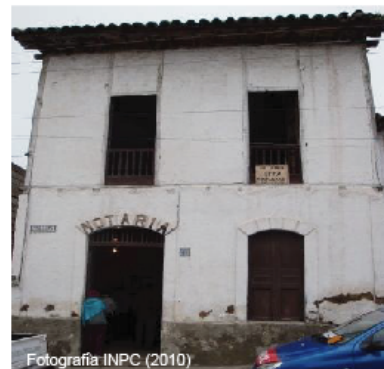
Elementos constructivos	Tipos de intervención				Alteraciones	
	Consolidación	Restauración	Liberación	Sustitución		
Cimientos					Tipológicas	
Pisos	X				Mofológicas	
Entrepisos					Técnico Constructivas	X
Cielo Rasos					Añadidos	
Estructura					Faltantes	
Muros / paredes / tabiques	X				Descripción: Ligeros enlucidos de paredes con cemento, recubrimiento de patios con cemento, mantenimiento en tejas de cubierta.	
Cubiertas	X					
Instalaciones						
Otros:

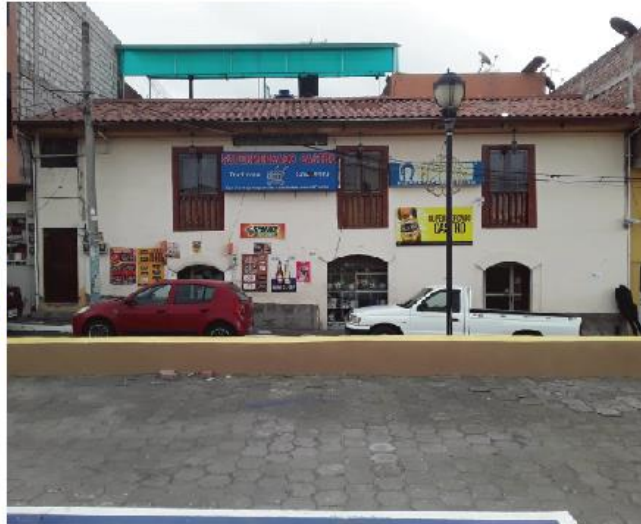
Código Fotográfico: DPVP06.jpg

%
Sólido	50
Deteriorado	-
Ruinoso	-

Descripción: Fotografía frontal - Daniel Peñafiel (2021).

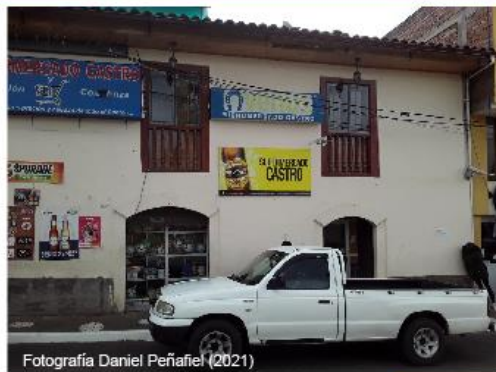
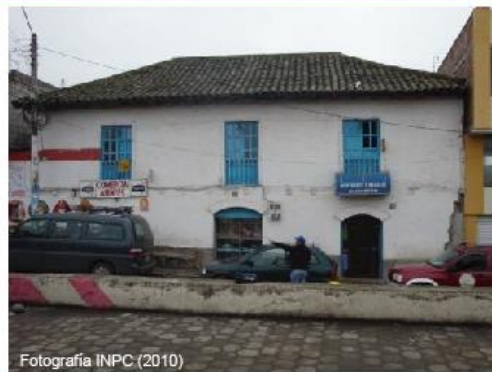
Elementos constructivos	Tipos de intervención				Alteraciones	
	Consolidació	Restauración	Liberación	Sustitución		
Cimientos					Tipológicas	X
Pisos	X			X	Mofológicas	X
Entrepisos					Técnico Constructivas	X
Cielo Rasos	X			X	Añadidos	X
Estructura	X			X	Faltantes	
Muros / paredes / tabiques	X	X		X	Descripción: Se han realizado consolidaciones fuertes en pisos, estructura, los muros y paredes con una intervención excesiva de hormigón armado y la cubierta ha sido modificada totalmente con nuevas tejas.	
Cubiertas	X			X		
Instalaciones	X			X		
Otros:

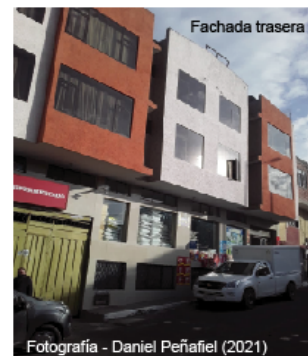
Fachada trasera

Fotografía - Daniel Peñafiel (2021)

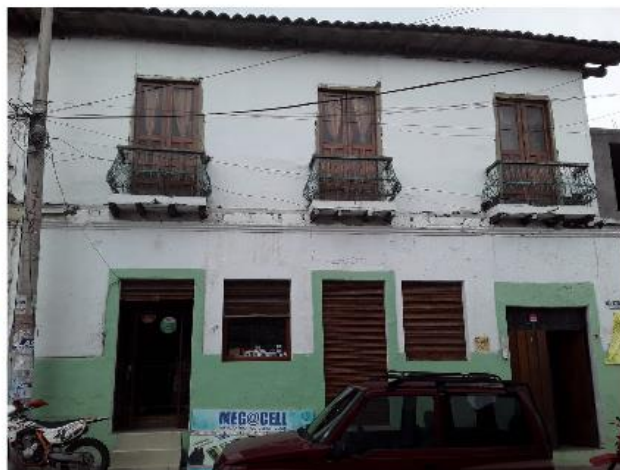
Código Fotográfico: DPVP07.jpg

Estado	%
Sólido	82
Deteriorado	
Ruinoso

Descripción: Fotografía frontal - Daniel Peñafiel (2021)

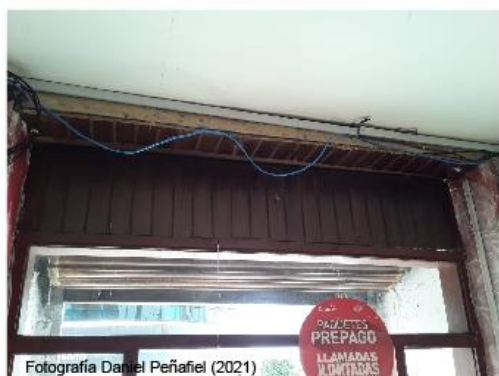
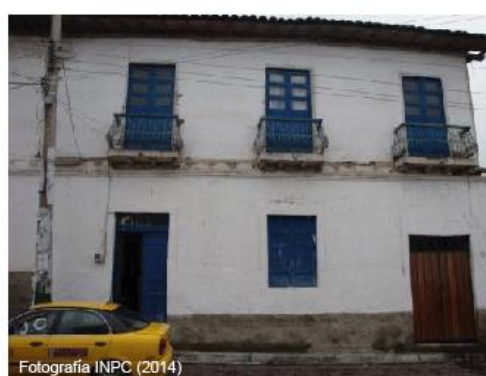
Elementos constructivos	Tipos de intervención				Alteraciones
	Consolidació	Restauración	Liberación	Sustitución	
Cimientos					Tipológicas
Pisos				X	Mofológicas
Entrepisos					Técnico Constructivas
Cielo Rasos				X	Añadidos
Estructura					Faltantes
Muros / paredes / tabiques	X				Descripción: El cielo raso de estera ha sido sustituido por madera en las habitaciones del piso inferior, la cubierta ha sido consolidada, se han hecho resanes de las paredes con cemento.
Cubiertas	X				
Instalaciones	X				
Otros:

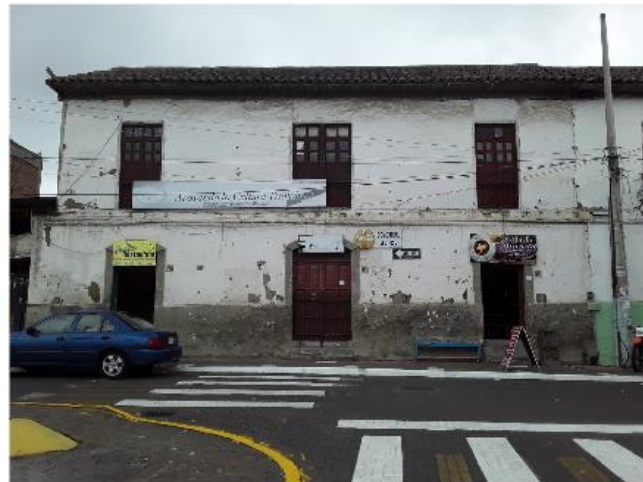
Código Fotográfico: DPVP08.jpg

Sólido	85
Deteriorado	
Ruinoso

Descripción: Fotografía frontal - Daniel Peñafiel (2021)

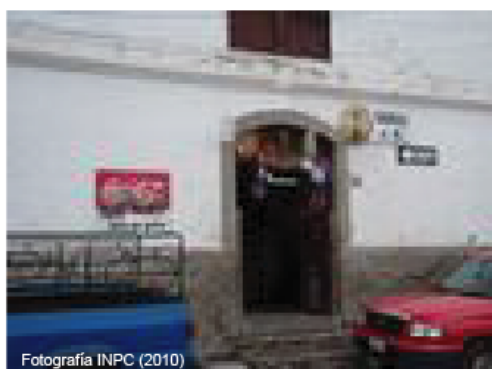
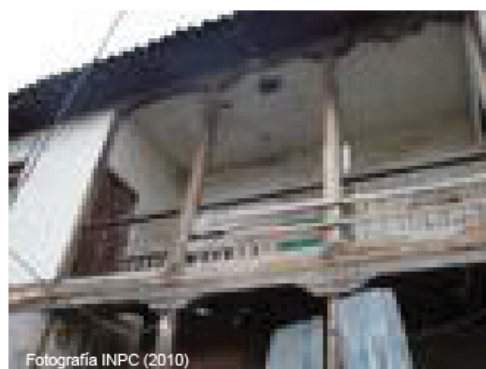
Elementos constructivos	Tipos de intervención				Alteraciones
	Consolidació	Restauración	Liberación	Sustitución	
Cimientos					Tipológicas
Pisos					Mofológicas
Entrepisos					Técnico Constructivas
Cielo Rasos				X	Añadidos
Estructura					Faltantes
Muros / paredes / tabiques	X				Descripción: Se han sustituido los cielos rasos de estera del primer piso por madera, se ha consolidado el zócalo con enlucido fino de cemento una parte del muro lateral de tapial con ladrillo y tierra, se han realizado consolidaciones periódicas de cubierta.
Cubiertas	X				
Instalaciones					
Otros:

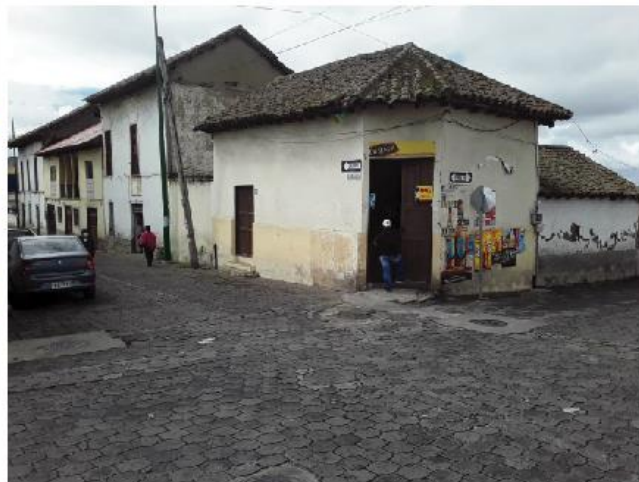
Código Fotográfico: DPVP09.jpg

%
Sólido	84
Deteriorado	
Ruinoso

Descripción: Fotografía en perspectiva - Daniel Peñafiel (2021)

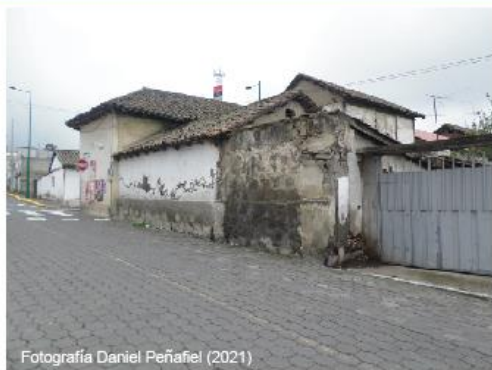
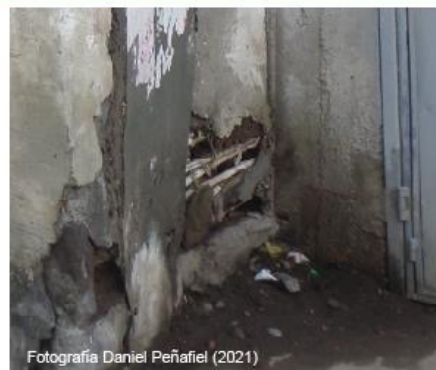
Elementos constructivos	Tipos de intervención				Alteraciones
	Consolidació	Restauración	Liberación	Sustitución	
Cimientos					Tipológicas
Pisos					Mofológicas
Entrepisos					Técnico Constructivas
Cielo Rasos					Añadidos
Estructura					Faltantes
Muros / paredes / tabiques	X				Descripción: Enlucido de zocalo, consolidaciones esporádicas de cubierta, consolidación en paredes con enlucidos ligeros de cemento.
Cubiertas	X				
Instalaciones					
Otros:

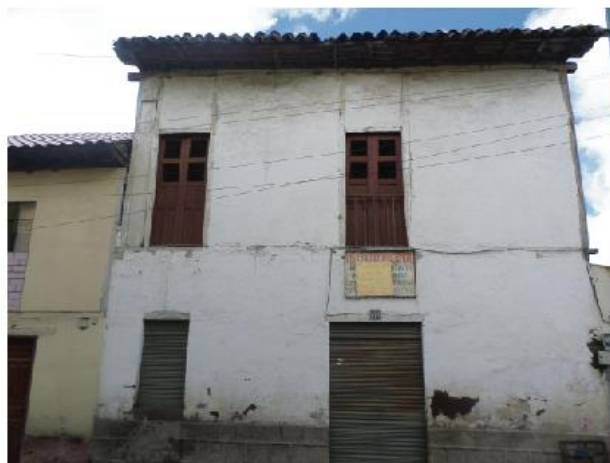
Código Fotográfico: DPVP11.jpg

%
Sólido	82
Deteriorado	
Ruinoso

Descripción: Fotografía frontal - Daniel Peñafiel (2021)

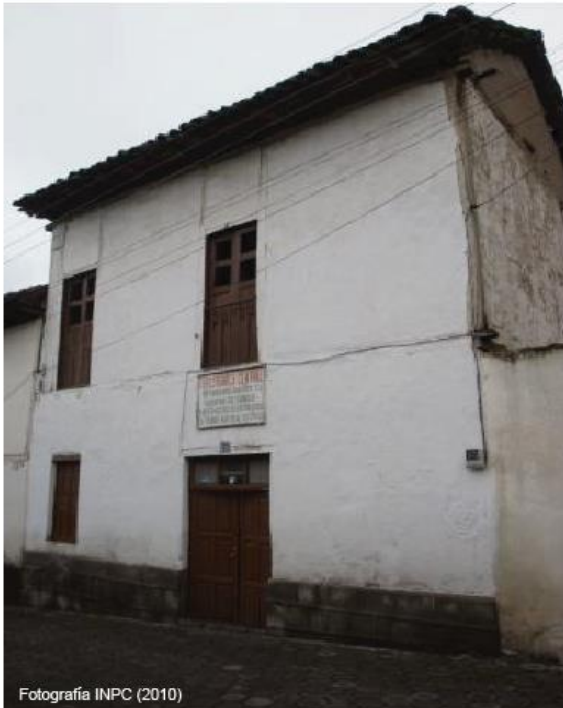
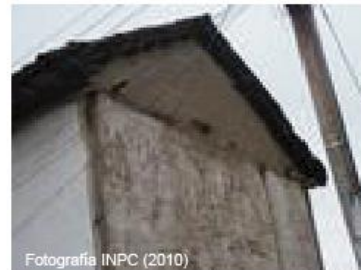
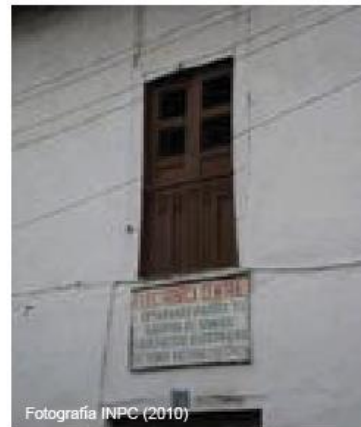
19. FOTOGRAFÍAS GENERALES

Elementos constructivos	Tipos de intervención				Alteraciones
	Consolidación	Restauración	Liberación	Sustitución	
Cimientos					Tipológicas
Pisos					Mofológicas
Entrepisos					Técnico Constructivas
Cielo Rasos					Añadidos
Estructura					Faltantes
Muros / paredes / tabiques	X				Descripción: Consolidaciones frecuentes de cubierta, consolidación de zócalos de piedra son revocados de cemento.
Cubiertas	X				
Instalaciones					
Otros:

La puerta y ventana originales de la planta baja de la vivienda fueron sustituidas por puertas de metal enrollables con el fin de convertir la planta baja en locales comerciales. Sin embargo, actualmente está deshabitada.

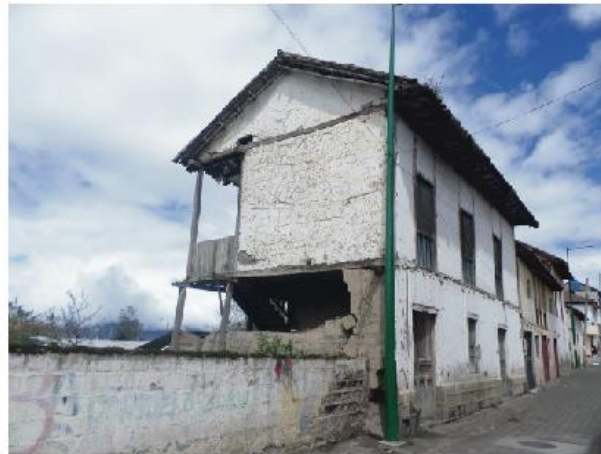
Código Fotográfico: DPVP11.jpg

8. ESTADO DE CONSERVACIÓN	%
Sólido	75
Deteriorado	25
Ruinoso

Descripción: Fotografía frontal - Daniel Peñafiel (2021)

El inmueble de dos pisos es de emplazamiento continuo sin retiro frontal con retiro posterior. Posee una cruja. Un patio, y un corredor. Los materiales utilizados son Piedra, Bahareque, Tapial, madera, vidrio, teja

9. ACCIONES EMERGENTES RECOMENDADAS
Consolidación de cubierta y de las paredes de tapiales.

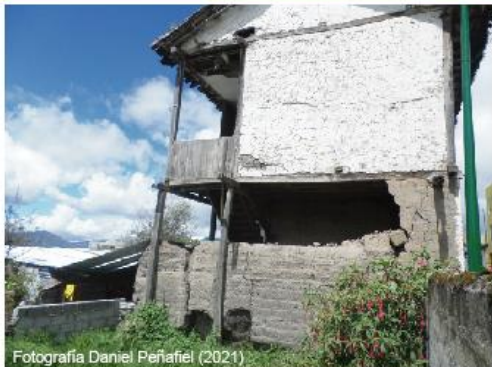
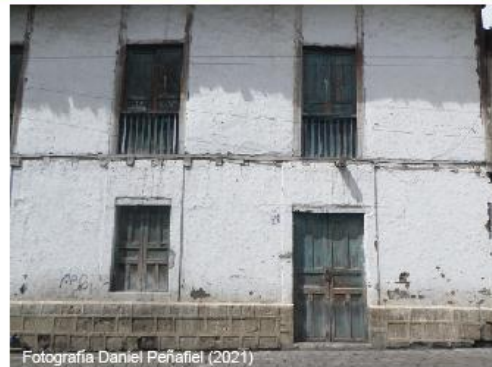
17. FOTOGRAFÍAS COMPLEMENTARIAS

Elementos constructivos	Tipos de intervención				Alteraciones	
	Consolidación	Restauración	Liberación	Sustitución		
Cimientos					Tipológicas	
Pisos					Mofológicas	
Entrepisos					Técnico Constructivas	X
Cielo Rasos					Añadidos	
Estructura					Faltantes	
Muros / paredes / tabiques	X				Descripción: Mantenimientos frecuentes de cubierta, consolidación de zócalo con recubrimiento fino de cemento, pintura en paredes y muro frontal.	
Cubiertas	X					
Instalaciones						
Otros:

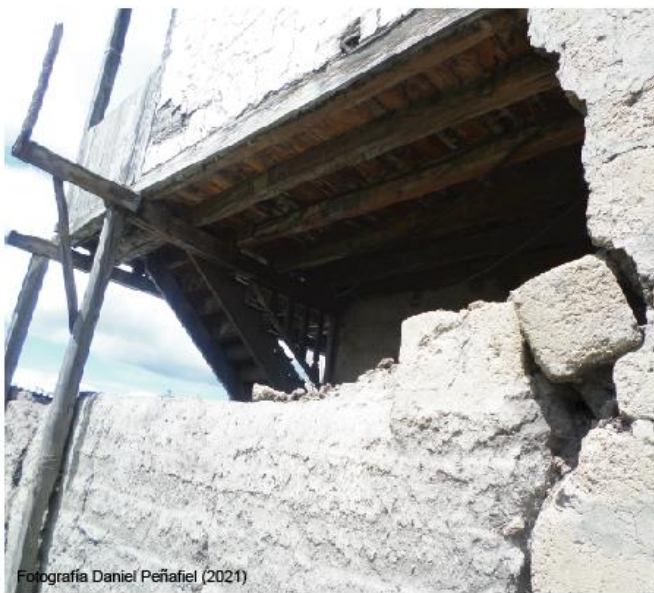
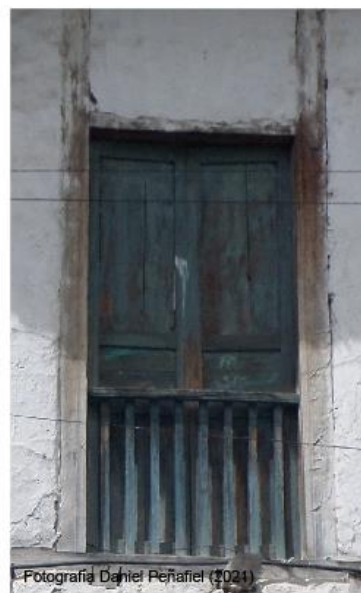
19. FOTOGRAFÍAS GENERALES

La vivienda puede ser rehabilitada y quedaria como un buen ejemplo de la arquitectura tradicional Tisaleña.

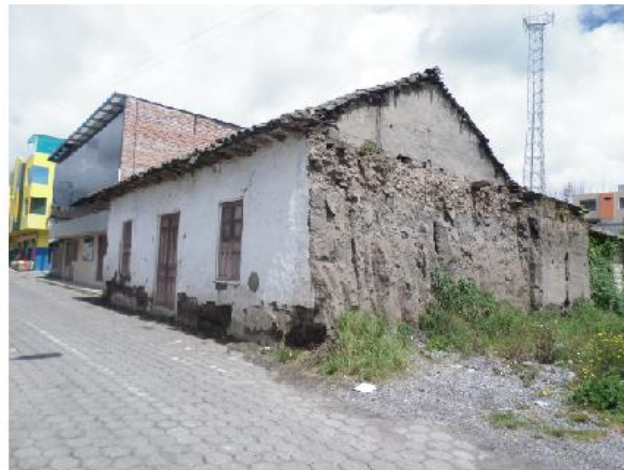
Código Fotográfico: DPVP12.jpg

8. ESTADO DE CONSERVACIÓN	%
Sólido	70
Deteriorado	30
Ruinoso

Descripción: Fotografía en perspectiva - Daniel Peñafiel (2021)

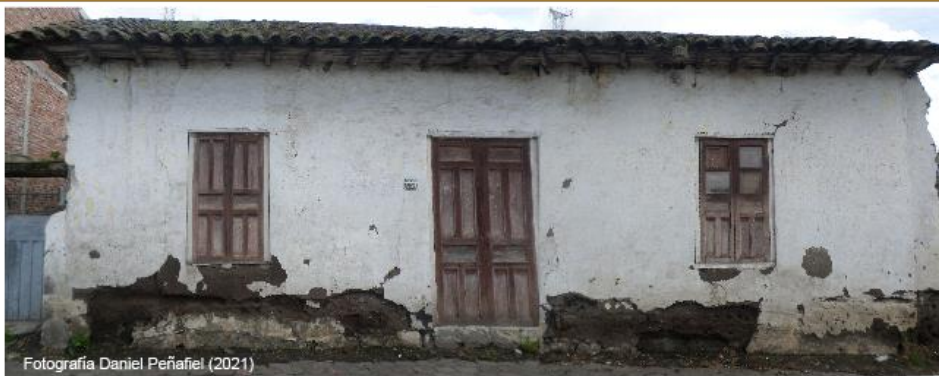
17. FOTOGRAFÍAS COMPLEMENTARIAS

Elementos constructivos	Tipos de intervención				Alteraciones
	Consolidació	Restauración	Liberación	Sustitución	
Cimientos					Tipológicas
Pisos					Mofológicas
Entrepisos					Técnico Constructivas
Cielo Rasos					Añadidos
Estructura					Faltantes
Muros / paredes / tabiques	X				Descripción: Zócalo revestido de cemento, pintura en paredes de tapial, consolidaciones frecuentes de cubierta.
Cubiertas	X				
Instalaciones					
Otros:

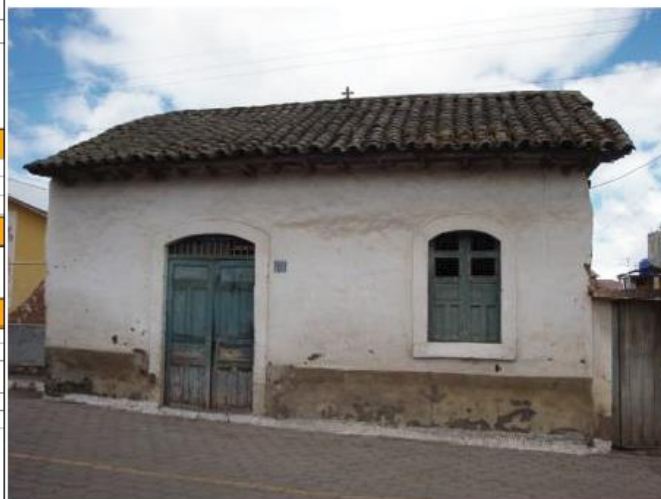
Código Fotográfico: DPVP13.jpg

Sólido	86
Deteriorado	
Ruinoso

Descripción: Fotografía en perspectiva - INPC (2014)

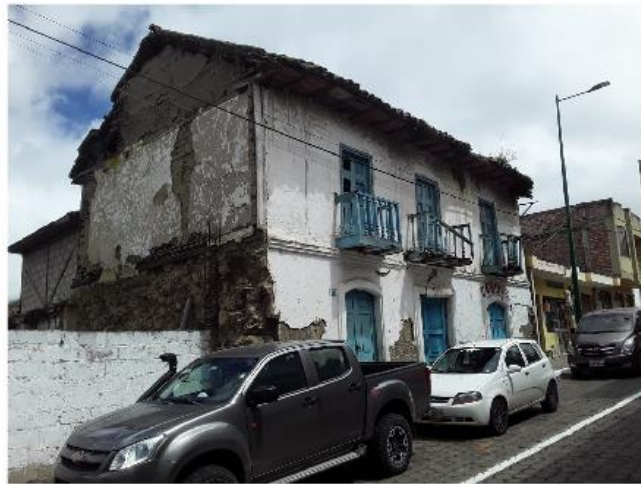
Descripción: Fotografía en perspectiva - Daniel Peñafiel (2021)
Código Fotográfico: DPVP14.jpg

8. ESTADO DE CONSERVACIÓN	%
Sólido	60%
Deteriorado	40%
Ruinoso	-

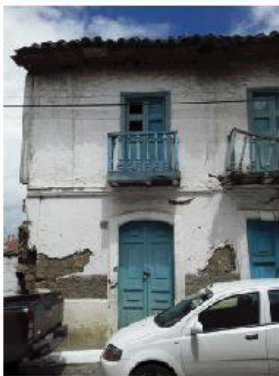
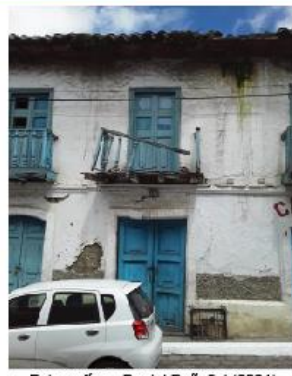
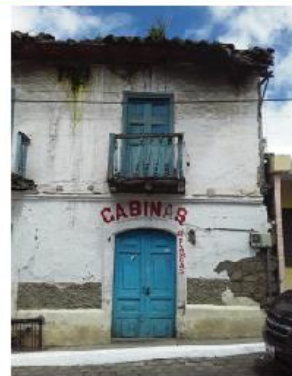
17. FOTOGRAFÍAS COMPLEMENTARIAS

Elementos constructivos	Tipos de intervención				Alteraciones
	Consolidación	Restauración	Liberación	Sustitución	
Cimientos					Tipológicas
Pisos	X				Mofológicas
Entrepisos					Técnico Constructivas
Cielo Rasos					Añadidos
Estructura					Faltantes
Muros / paredes / tabiques					Descripción: Consolidación de cubierta y pisos.
Cubiertas	X				
Instalaciones					
Otros:

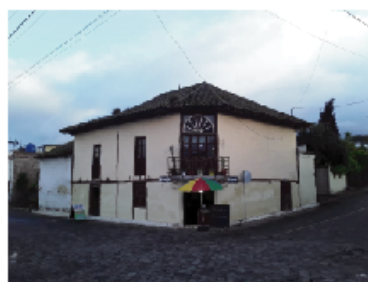
Fotografía general

El inmueble es de dos plantas de emplazamiento continuo sin retiro frontal, consta de una crujía, un patio y un corredor posterior. Los materiales que han sido utilizados para la construcción de esta edificación son piedra, tapial, bahareque, vidrio, teja, hierro, madera, cal y carrizo. La vivienda fue construida a finales del siglo XVIII por lo cual conserva un gran legado cultural e histórico. La vivienda fue albergue del Ex Presidente del Ecuador, el Gral. Eloy Alfaro y lleva una tipología arquitectónica original sin alteraciones y con los métodos y tecnologías de la época, convirtiendo a la vivienda en un museo tangible de todo un siglo de antecedentes históricos, culturales y constructivos.

La vivienda tiene una larga historia entorno a su construcción, por tanto, las afectaciones que tiene respecto a la cubierta de teja y el cielo raso de la planta alta deben repararse lo más pronto posible para poder mantener vivo ese legado patrimonial de la familia y del cantón Tisaleo.

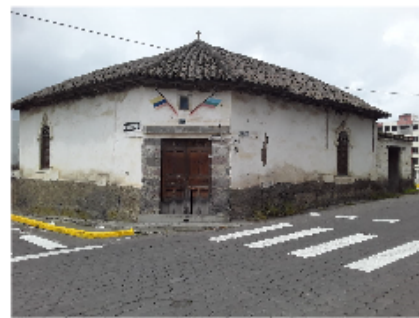
Fotografía general

La vivienda actualmente esta deshabitada y el patio posterior y la construcción trasera ya no existen porque han sido desapropiados por el GAD Municipal para la construcción del mercado de Tisaleo. Del mismo modo, el bien inmueble está protegida como bien patrimonial, razón por la cual aún se la conserva y no se la a derrocado como la construcción trasera y huerti de su patio.

Actualmente se encuentra deshabitada y con peligro a deteriorarse rápidamente sino se la interviene. Así mismo, la vivienda mantiene un estilo único por encima del resto de bienes patrimoniales de la cabecera cantonal de Tisaleo y debe ser conservada intacta como uno de los mejores patrimonios del cantón.

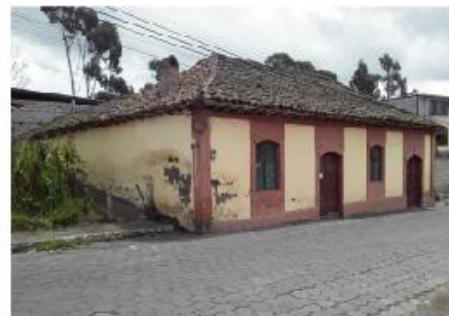
Fotografía general

El inmueble de un piso es de emplazamiento continuo sin retiro frontal con retiro posterior. Posee dos crujeas, Un Patio, un jardín, un zaguán, un huerto y un corredor posterior. Los materiales utilizados son Piedra, Bahareque, Tapial, Madera, Vidrio y Teja.

La vivienda conserva en gran parte la tipología original y los materiales originales, sin embargo, han cambiado las ventadas de la fachada porque eran completamente de madera y no ingresaba luz a la vivienda.

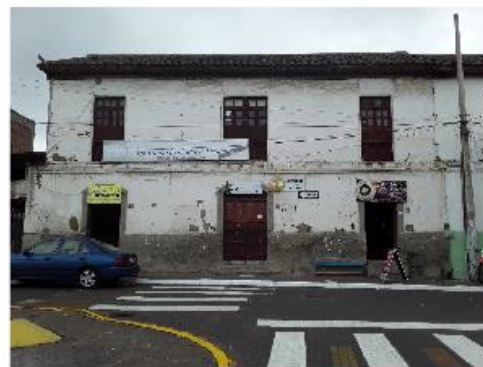
Fotografía general

El inmueble de dos pisos es de emplazamiento continuo sin retiro frontal con retiro posterior. Posee 1 crujía un patio y un corredor tanto inferior como superior y se aprecia una construcción nueva en el patio que sirve de bodega.

La vivienda posee una galería (corredor) en ambas plantas de la vivienda. Muchas de sus similares solo poseen galerías en la planta baja.

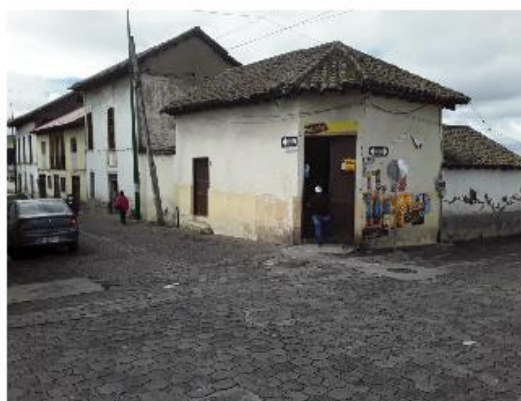
Fotografía general

El inmueble de un piso de emplazamiento continuo sin retiro frontal con retiro posterior posee dos crujeas, un patio, un jardín y un corredor. Los materiales utilizados son Tapial, bahareque, madera, piedra y teja.

La vivienda es una de las mejores conservadas del siglo XIX que aún siguen en pie.

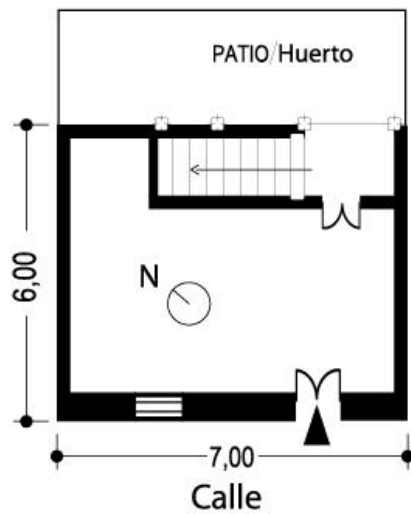
Vivienda - 10

Tapia
	Pared divisora
	Columna de eucalipto
	Puerta batiente de dos hojas
	Ventana
	Galeria/pasillo

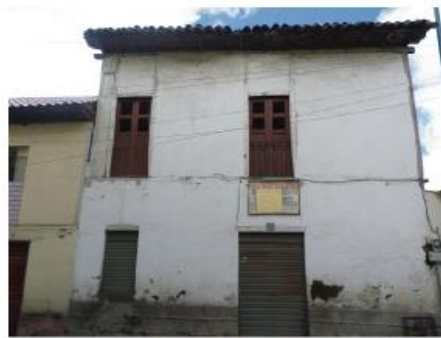
Fotografía general

El inmueble de dos pisos es de emplazamiento continuo sin retiro frontal, tiene retiro posterior. Posee una crujía. Un patio, y un corredor posterior en planta baja y uno superior. Los materiales utilizados son Piedra, Bahareque, Tapial, madera, vidrio, teja

La puerta y ventana originales de la planta baja de la vivienda fueron sustituidas por puertas de metal enrollables con el fin de convertir la planta baja en locales comerciales. Sin embargo, actualmente está deshabitada.

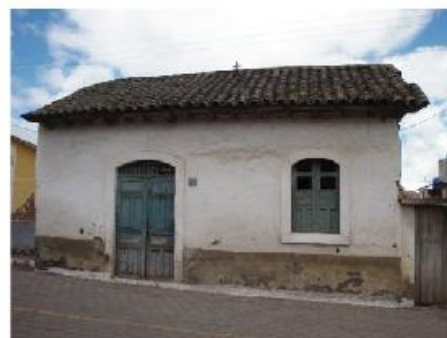
Fotografía general

El inmueble de un piso es de emplazamiento continuo, sin retiro frontal, con retiro posterior. Posee una crujía y un patio. Los materiales utilizados son: Madera, Piedra, Teja, Bahareque y tapial.

En esta vivienda habita uno de los más antiguos carpinteros ebanistas de Tisaleo, lo que hace que la historia de la casa se remonte a varios años y dos generaciones de ebanistas convirtiendo la casa en un gran patrimonio cultural por la actividad que ahí se desarrolla y así mismo, podría convertirse en un patrimonio intangible la actividad del dueño carpintero de la casa.

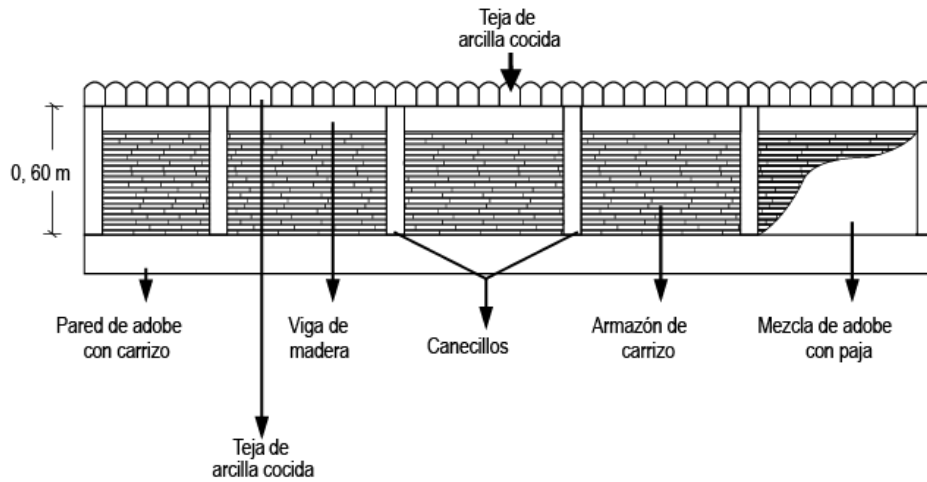
Figura 21. En la ilustración se observa el detalle de construcción de una cubierta típica de las viviendas tradicionales de Tisaleo (mezcla de materiales del lugar y métodos españoles), que son elaborados por carrizo y madera en todo el armazón, después recubierto con una mezcla de adobe con paja para enlucirlo y sujeto por canecillos de madera para darle estética a la cubierta y un soporte estructural a todo el elemento arquitectónico. Al final, las tejas de barro cocido descansan en todo el armazón de carrizo, madera, lodo con paja y la pared.
