**UNIVERSIDAD TÉCNICA DE AMBATO
FACULTAD DE INGENIERÍA CIVIL Y MECÁNICA
CARRERA DE INGENIERÍA CIVIL**

**PROYECTO TÉCNICO PREVIO A LA OBTENCIÓN DEL TÍTULO DE
INGENIERO CIVIL**

**“IMPLEMENTACIÓN DEL PROCESO DE CONSERVACIÓN DE LA
ESTRUCTURA DE LA CAPA DE RODADURA VÍA CAMINO REAL
SECTOR HUACHI GRANDE –MONTALVO EN EL TRAMO DE LA
ABSCISA 0+000 HASTA LA ABSCISA 4+000 DE LA PROVINCIA DE
TUNGURAHUA.”**

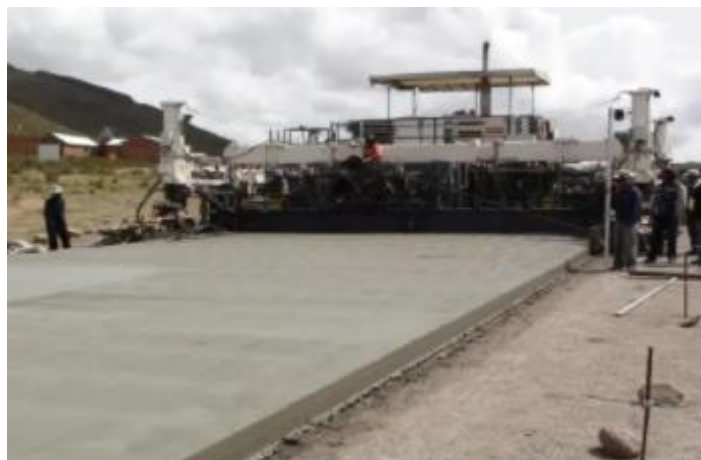
Imagen N° 2: Pavimento Rígido

Están contruidos por una capa de hormigón con cemento portland misma que esta sobre una capa base que es de grava y estas capas se apoyan sobre la subrasante suelo compactado. [19] Exceptuando los bordes de las losas de concreto y las juntas, que no tengan pasajuntas, las deflexiones y deformaciones son casi nulas, ya que estos pavimentos no se deforman al igual que las capas inferiores y su mantenimiento es mínimo y solo en las juntas. [18]

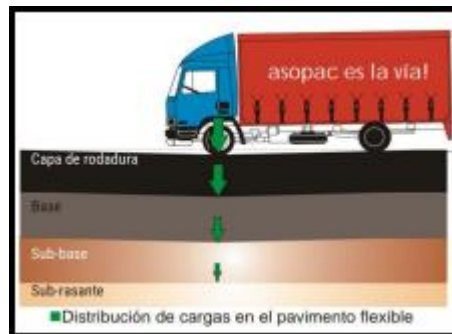
Imagen N° 3: Distribución de cargas en el Pavimento Flexible

Los pavimentos tienen como característica principal ofrecer una superficie segura y confortable para la movilidad del usuario. Por ello las capas que conforman la estructura del pavimento flexible se colocan desde la capa con mayor capacidad de soporte de cargas vehiculares, mismas que son transmitidas hacia la subrasante por medio de las capas inferiores. [22]

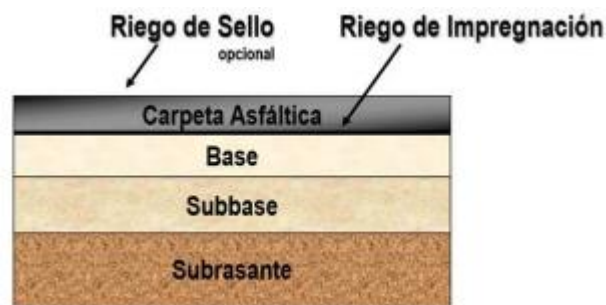
Imagen N° 4: Detalle de la estructura del pavimento flexible

El pavimento flexible está conformado por carpeta asfáltica, base, sub-base y subrasante.

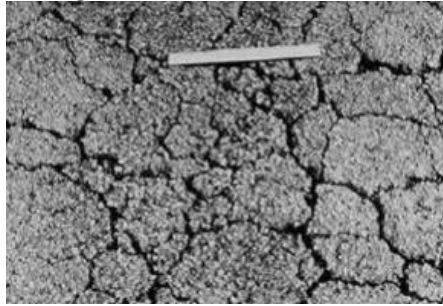
Imagen N° 5: Piel de cocodrilo

También conocida como agrietamiento por fatiga, se refiere a fisuras interconectadas causadas por la fatiga de la superficie asfáltica. La fisura empieza en parte inferior de la capa asfáltica donde los valores de esfuerzo por tensión y deformaciones por tracción alcanza el máximo valor y se propagan a la superficie como una serie de fisuras longitudinales en paralelo. [26]

- **L (Bajo);** las grietas son finas con el espesor similar a un cabello, estas fisuras no están descascaradas.
- **M (Medio);** Se desarrolla posterior a las fisuras de piel de cocodrilo, finas siguiendo una red de fisuras, puede empezar a descascararse.
- **H (Alto);** Red de grietas que evolucionaron formando piezas bien definidas y descascaradas en los bordes.
- **Medición;** se mide en metros cuadrados la superficie afectada. [26] [24]

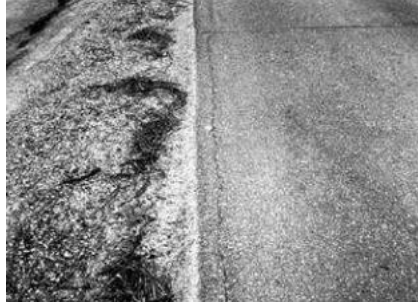
Imagen N° 8: Fisura de borde

- **H (Alto);** fragmentación considerable a lo largo del borde.
- **Medición;** se mide el fisuramiento en metros lineales. [26] [24]

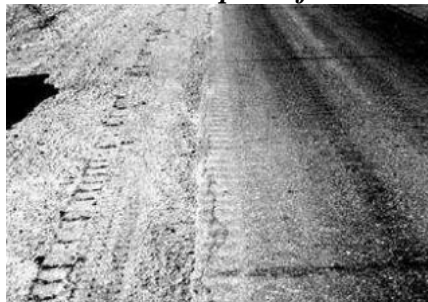
Imagen N° 9: Fisura por reflexión de junta

Esta falla ocurre solamente en pavimentos con superficie asfáltica construidas sobre losas de concreto. [26] Es una propagación ascendente hacia la superficie asfáltica, como consecuencia de la reflexión, reproduciendo las juntas longitudinales y transversales. [24]

- **L (Bajo);** grieta sin relleno de ancho menor a 10mm.
- **M (Medio);** grieta sin relleno de ancho mayor o igual a 10mm, y menor a 75mm con fisuras secundarias.
- **H (Alto);** grietas de cualquier ancho severamente fracturadas.
- **Medición;** se mide la superficie en metros lineales. [26] [24]

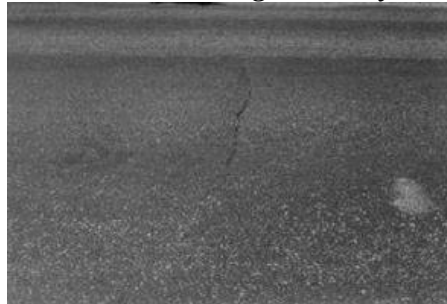
Imagen N°10: Fisura longitudinal y transversal

- **L (Bajo);** grieta sin relleno de ancho menor a 10mm.
- **M (Medio);** grieta sin relleno de ancho mayor o igual a 10mm, y menor a 75mm con fisuras secundarias.
- **H (Alto);** grietas de cualquier ancho severamente fracturadas.
- **Medición;** se mide la superficie afectada en metros lineales. [26] [24]

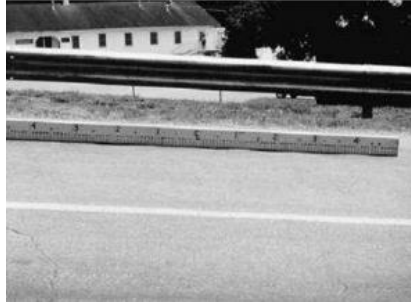
Imagen N° 12: Corrugación

- **L (Bajo);** causa vibración en el vehículo sin causar inconformidad.
- **M (Medio);** causa vibración en el vehículo causando inconformidad.
- **H (Alto);** causa vibración excesiva en el vehículo generando inseguridad y ocasionando reducir la velocidad.
- **Medición;** se mide la superficie afectada en metros cuadrados. [26] [24]

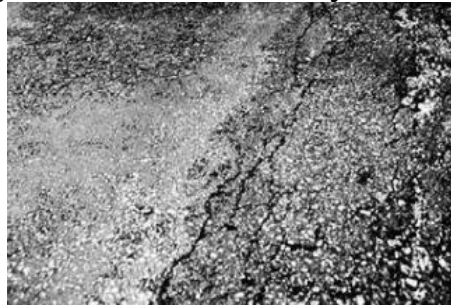
Imagen N° 13: Abultamiento y hundimiento

- **L (Bajo);** profundidad menor a 20mm, poca vibración vehicular, no genera incomodidad.
- **M (Medio);** profundidad entre 20 y 40mm, mayor vibración vehicular, genera incomodidad.
- **H (Alto);** profundidad mayor a 40mm, excesiva vibración vehicular, ocasiona inseguridad al conducir.
- **Medición;** se mide la superficie afectada en metros lineales. [26] [24]

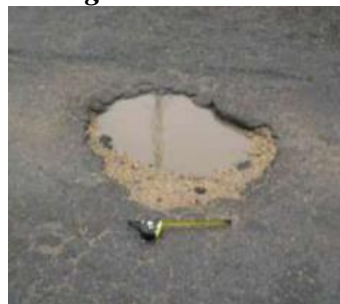
Imagen N° 16: Bache

- **L (Bajo);** profundidad menor de 2.5cm, diámetro menor a 70cm y no mayor a 100cm y profundidad entre 2.5 - 5cm, diámetro menor 70cm.
- **M (Medio);** profundidad menor de 2.5cm, diámetro mayor a 100cm, profundidad entre 2.5 - 5cm, diámetro entre 70 y 100cm y profundidad mayor de 5cm, diámetro menor a 70cm y no mayor a 100cm.
- **H (Alto);** profundidad entre 2.5 - 5cm y mayor a 5cm, diámetro mayor a 100cm.
- **Medición;** se mide la superficie afectada en metros cuadrados. [26] [24]

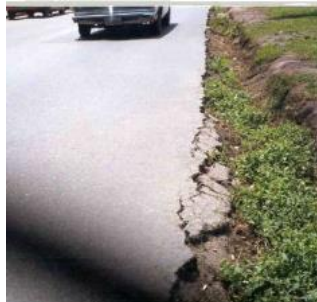
Imagen N° 17: Desintegración de bordes

- **L (Bajo);** fisuras paralelas al borde, con pequeñas roturas menor a 25mm desde el borde del pavimento.
- **M (Medio);** fisuras paralelas al borde severas, con roturas entre 25 y 75mm desde el borde del pavimento.
- **H (Alto);** desintegración de los bordes mayor a 75mm.
- **Medición;** se mide la superficie afectada en metros cuadrados. [24]

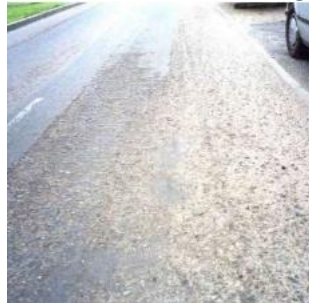
Imagen N° 18: Perdida de agregado

Causas: problemas de adherencia entre agregados y asfalto, uso de agregados contaminados, deficiencia en la compactación de la carpeta asfáltica. [24]

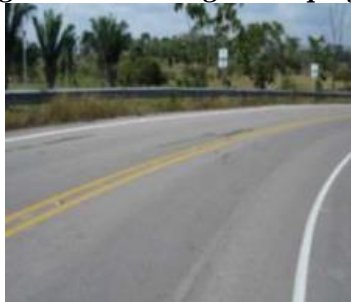
Imagen N° 19: Desgaste superficial

- **L (Bajo);** superficie perdió la textura uniforme
- **M (Medio);** irregularidades a una profundidad mayor a 3mm e igual a 10mm.
- **H (Alto);** desintegración superficial de la capa de rodadura, con desprendimiento evidente y partículas sueltas.
- **Medición;** se mide la superficie afectada en metros cuadrados. [24]

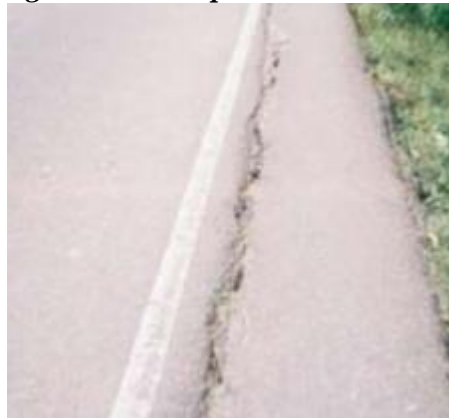
Imagen N° 22: Separación de la berma

- **L (Bajo);** abertura menor a 3mm.
- **M (Medio);** abertura entre 3mm y 10mm
- **H (Alto);** abertura mayor a 10mm.
- **Medición;** se mide la superficie afectada en metros lineales. [24]

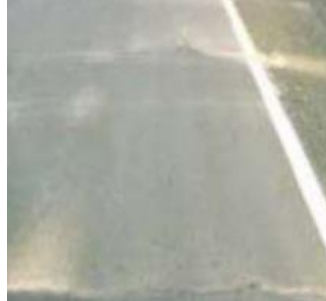
Imagen N° 23: Afloramiento de finos

- **Medición;** dado que se presenta donde existe un daño, se reporta el daño y se aclara que posee afloramiento, no tiene severidad. [24]

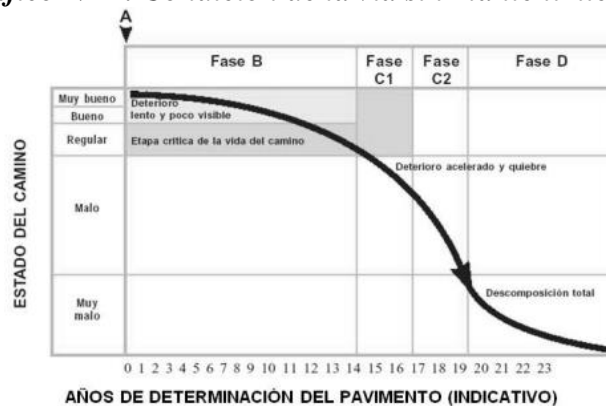
Gráfico N° 1: Condición de la vía sin mantenimiento

- **Fase A, Construcción:** Aun cuando la construcción tenga algunos defectos o no los tenga, se empieza a usar desde el momento en que se termina la obra. En esta fase la vía se encuentra en excelentes condiciones para satisfacer las necesidades de la población [27], Gráfico N°1.

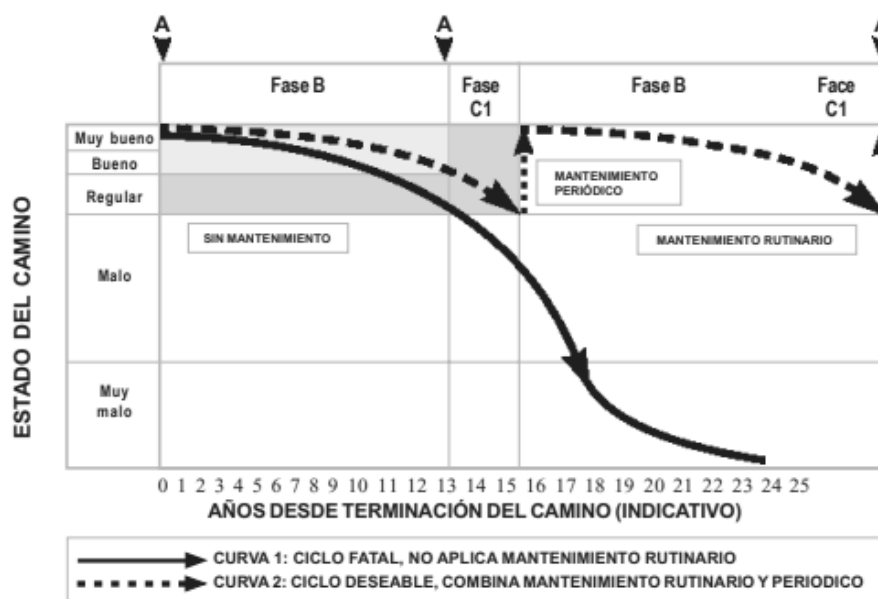
Gráfico N° 2: Condición de la vía con y sin mantenimiento

2. Ciclo de vida deseable o con mantenimiento

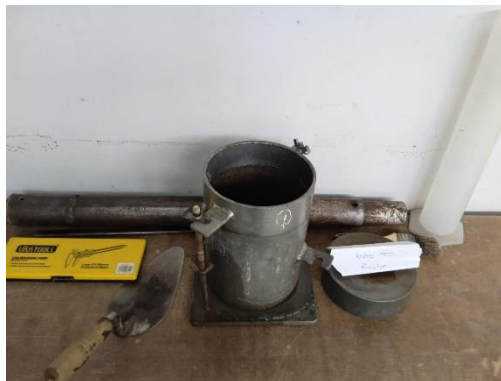
Imagen N° 25: Equipo de compactación

- Molde de 944cm³
- Martillo de 44.5N
- Capas, son 5 con 25 golpes por capa
- Caída del martillo a 0.46m. [36]

Este ensayo consiste en colocar la muestra de suelo con un contenido de agua, en un molde de compactación, en 5 capas mismas en las que se efectúa 25 o 56 golpes en cada una, usando un martillo modificado de 10lb (44.5N) el cual se deja caer desde una altura de 457mm, proporcionando al suelo un esfuerzo de compactación alrededor de 2700kNm/m³, al finalizar la capa se enrasa el suelo al volumen del molde y se registra la masa para determinar el peso unitario del suelo compactado. Este procedimiento se repite las veces necesarias con diferentes contenidos de agua para establecer una relación entre el contenido de agua y el peso unitario seco. Con estos resultados se realiza un gráfico mismo que tiene una relación curvilínea denominada curva de compactación, de la cual se determina los valores de contenido de humedad óptimo y el peso unitario seco máximo. [37]

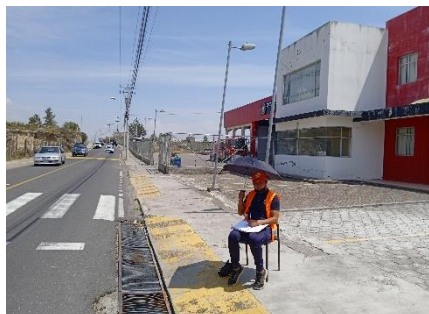
Imagen N° 27: Estación de conteo vehicular

Se uso una sola estación de conteo manual frente a la Estación de Bomberos, en la abscisa km 0+460, parroquia Huachi Grande, el tiempo establecido para el conteo fue de una semana (lunes a domingo), desde las 7:00am hasta las 6:00pm, en intervalos de 15 minutos, con ayuda de una ficha registro donde se anotó los tipos y cantidad de vehículos que circulan por la vía. (ANEXO B)

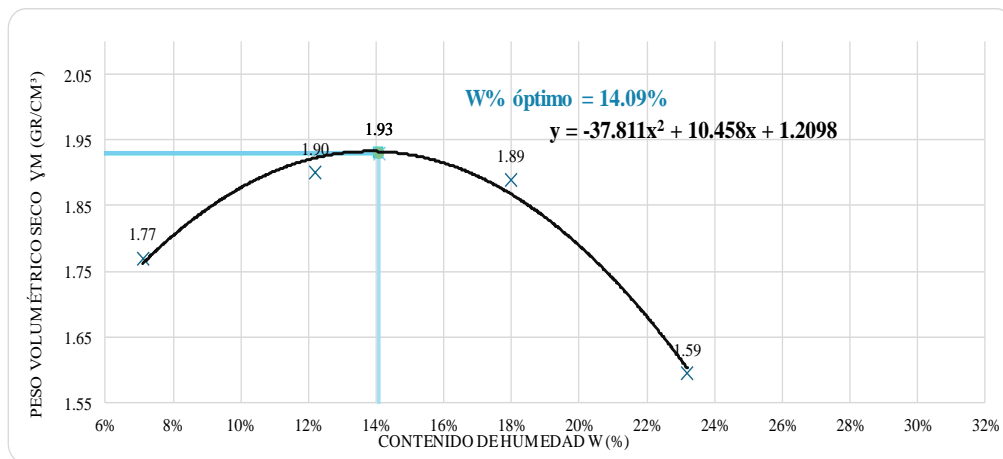
GRÁFICO DEL CONTENIDO DE HUMEDAD ÓPTIMO

Peso Volumétrico Seco Máximo γ_d:	1.290	Óptimo Contenido de Humedad w:	14.09%
--	--------------	---------------------------------------	---------------

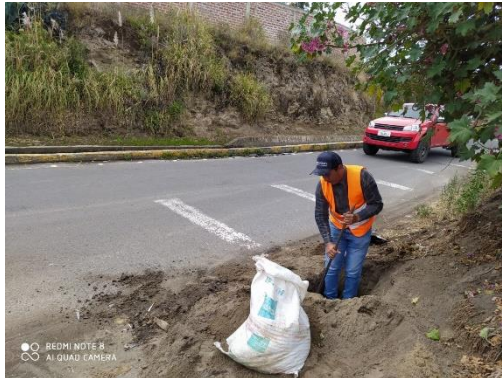
Realizando calicatas

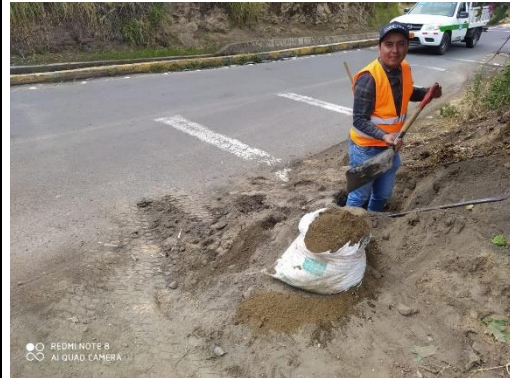
Extracción de muestras

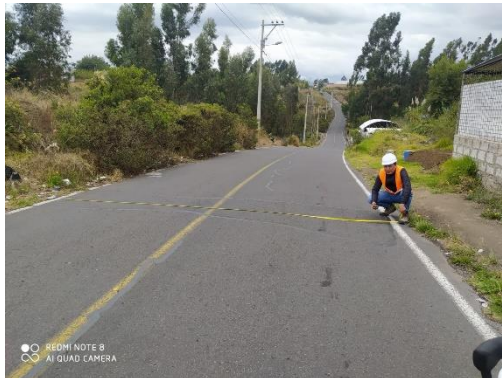
Medición del ancho de vía

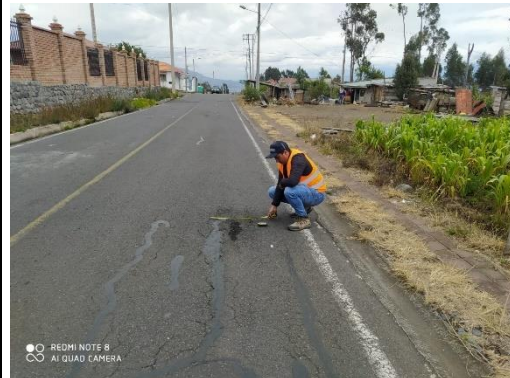
Identificación y medición de la falla

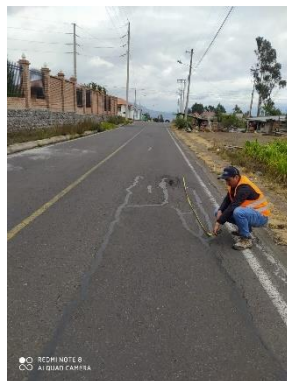
Identificación y medición de la falla

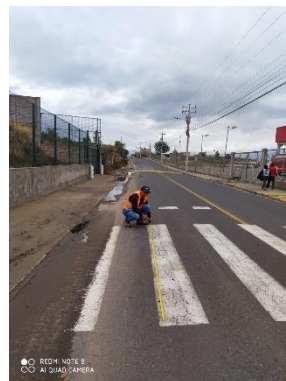
Identificación y medición de la falla

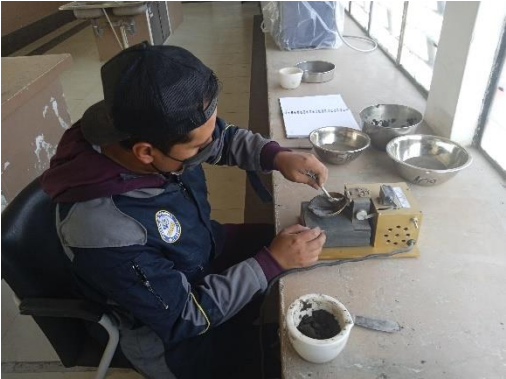
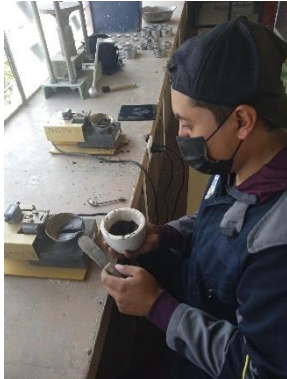
Límites de consistencia	
Ensayo de Límite líquido	Ensayo de Límite líquido

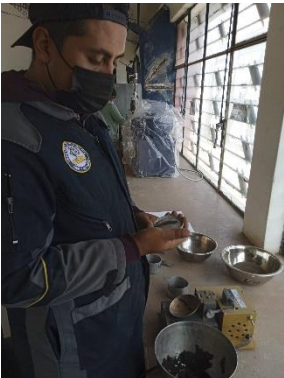
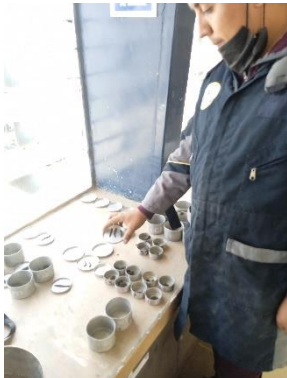
Ensayo de Límite Plástico	Muestras de los 2 ensayos

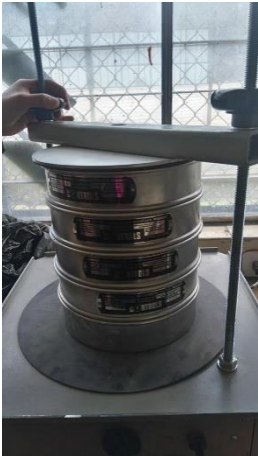
Análisis Granulométrico
