UNIVERSIDAD TÉCNICA DE AMBATO
FACULTAD DE INGENIERÍA CIVIL Y MECÁNICA
CARRERA DE INGENIERÍA CIVIL

**TRABAJO EXPERIMENTAL PREVIO A LA OBTENCIÓN DEL
TÍTULO DE INGENIERA CIVIL**

**“ANÁLISIS EXPERIMENTAL DEL DESEMPEÑO SÍSMICO DEL
EDIFICIO DE LA FACULTAD DE JURISPRUDENCIA Y
CIENCIAS SOCIALES, MEDIANTE LA MEDICIÓN DE
ACELERACIONES.”**

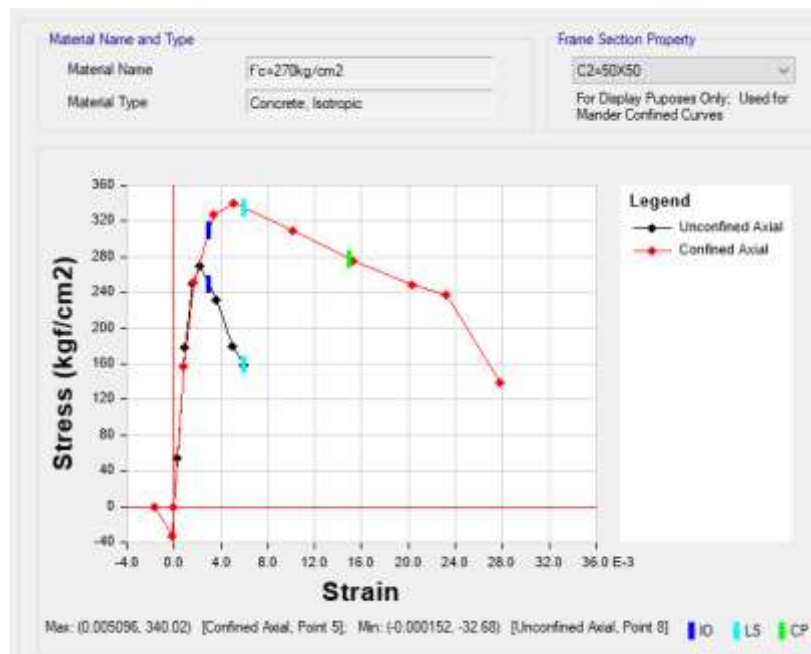
Figura 102 Diagrama de esfuerzo- deformación para un hormigón de $f'c$ 260 kg/cm²

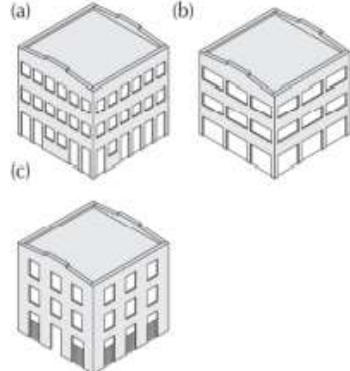
<p>Moderada</p>	<p>Aplicar si hay un desplazamiento en el plano del sistema lateral. Por lo general, esto se puede observar en edificios con armazón arriostrado (Figura (a)) y muros de corte (Figura (b)).</p>
<p>Columna / pilar corto</p>

<p>Severa</p>	<p>Aplicar si: Figura (a): Algunas columnas / pilares son mucho más cortos que las columnas / pilares típicos en la misma línea. Figura (b): Las columnas / pilares son estrechos en comparación con la profundidad de las vigas. Figura (c): Hay paredes de relleno que acortan la altura libre de la columna. Tenga en cuenta que esta deficiencia se observa normalmente en los tipos de edificios de hormigón y acero más antiguos.</p>
