EDIFICIO MUSHUC RUNA RIOBAMBA

CERTIFICADO DE
CALIDAD DE MATERIAL
ACERO A 572 GR 50

Proyecto: PLANOS MODIFICATORIOS NUEVO EDIFICIO SUCURSAL MUSHUC RUNA PARA LA CIUDAD DE RIOBAMBA		
PLANIFICACIÓN - DISEÑO - CONSTRUCCIÓN ASESORÍA EN GESTIÓN MUNICIPAL <small>DIRECCIÓN: PRIMERA CONSTITUYENTE Y TARQUI (ESQUINA) No. 19-62 OFICINA 103 RIOBAMBA - ECUADOR CELULAR: 0999 288 - 917</small>		
Contiene: *PLANTA SUBSUELO 2 N - 6.00 *PLANTA SUBSUELO 1 N - 3.00	Fecha: AGOSTO 2018	Escala: 1: 100
Clave Catastral: 060101001003024024	Ubicación: Calle Esmeraldas y Catalco Parroquia Lizarzabun Cantón Riobamba Provincia Chimborazo	
PROYECTISTA: ARQ. PAOLA SANTACRUZ CASTILLO <small>REG. SENESCYT 1027-11-1094139 R.M. 1118</small>	PROPIETARIO: AB. LUIS ALFONSO CHANGO <small>CI. 180220241-4</small>	Lámina: A 2/14

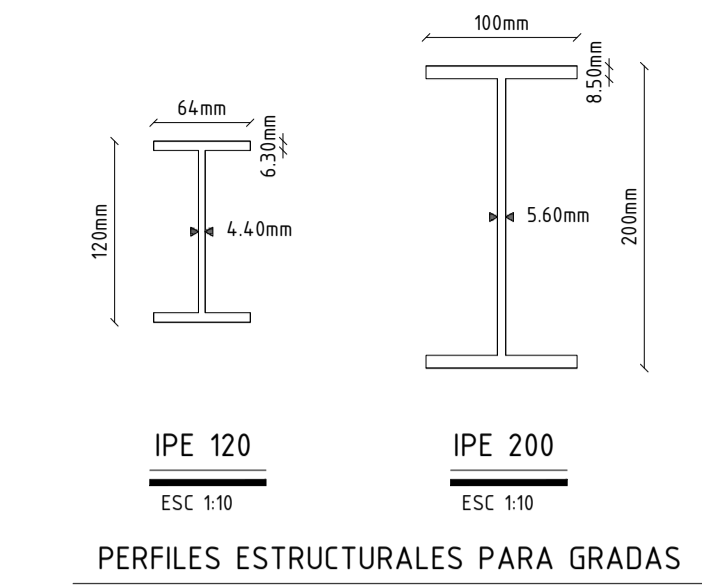
PERFILES ESTRUCTURALES PARA GRADAS
ESC 1/10

PERFIL ESTRUCTURAL A572 Gr50							
POSICION	DIMENSIONES (mm)		PESO	DENSIDAD	ESPESOR	ESPESOR	OBSERVACIONES
	H	b	KG/m	KG/m ³	ALA mm	ALBA mm	
DE -6.00 a -3.00	200	100	3.30	7.85	0.0000785	8.5	5.0 PERFL IPE 200
DE -3.00 a 0.00	120	64	1.315	7.85	0.0000785	6.3	4.4 PERFL IPE 120
DE 0.00 a 3.42	200	100	3.30	7.85	0.0000785	8.5	5.0 PERFL IPE 200
DE 3.42 a 6.84	120	64	1.315	7.85	0.0000785	6.3	4.4 PERFL IPE 120
DE 6.84 a 10.26	200	100	3.30	7.85	0.0000785	8.5	5.0 PERFL IPE 200
DE 10.26 a 13.68	120	64	1.315	7.85	0.0000785	6.3	4.4 PERFL IPE 120
DE 13.68 a 17.10	200	100	3.30	7.85	0.0000785	8.5	5.0 PERFL IPE 200
DE 17.10 a 20.52	120	64	1.315	7.85	0.0000785	6.3	4.4 PERFL IPE 120
DE 20.52 a 23.94	200	100	3.30	7.85	0.0000785	8.5	5.0 PERFL IPE 200
DE 23.94 a 27.38	120	64	1.315	7.85	0.0000785	6.3	4.4 PERFL IPE 120
TOTAL			26.537
