UNIVERSIDAD TÉCNICA DE AMBATO

TEMA: “VULNERABILIDAD SÍSMICA DEL PARQUEADERO MUNICIPAL
DEL GOBIERNO AUTÓNOMO DESCENTRALIZADO DE AMBATO,
UBICADO EN LA CALLE CUENCA Y MONTALVO”.

Trabajo de titulación previo a la obtención del Grado Académico de Magister en
Ingeniería Civil con Mención en Estructuras Metálicas

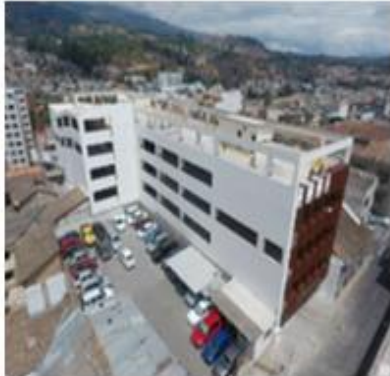
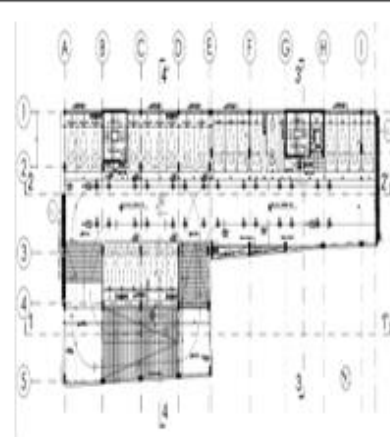
BOSQUEJO

Exploración rápida visual de los edificios para los posibles riesgos sísmicos
FEMA P-154 Formulario de Recolección de Datos

Dirección: CUENCA Y MONTALVO
Código Postal: 180103

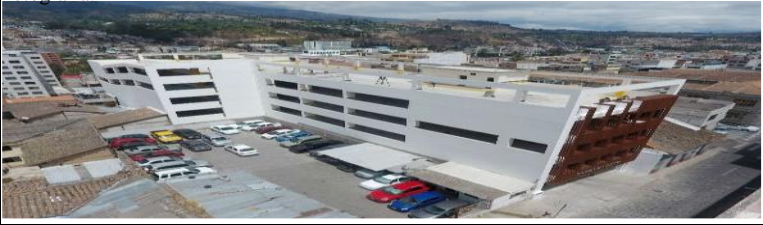
DATOS DE EDIFICACION:									
				Dirección: Cuenca y Montalvo									
				Nombre de la edificación: Parqueadero Municipal de Ambato									
				Sitio de referencia: Casco Central de Ambato									
				Tipo de uso: Comercial					Fecha de evaluación: 09/10/2021				
				Año de construcción: 2016					Año de remodelación:				
Área construida en m2: 1209.00					Numero pisos: 6								
DATOS DEL PROFESIONAL													
Nombre del evaluador: Diego Lucio													
C.I. 1803856598													
Registro senescyt: 1010-13-1206025													
Fotografía:

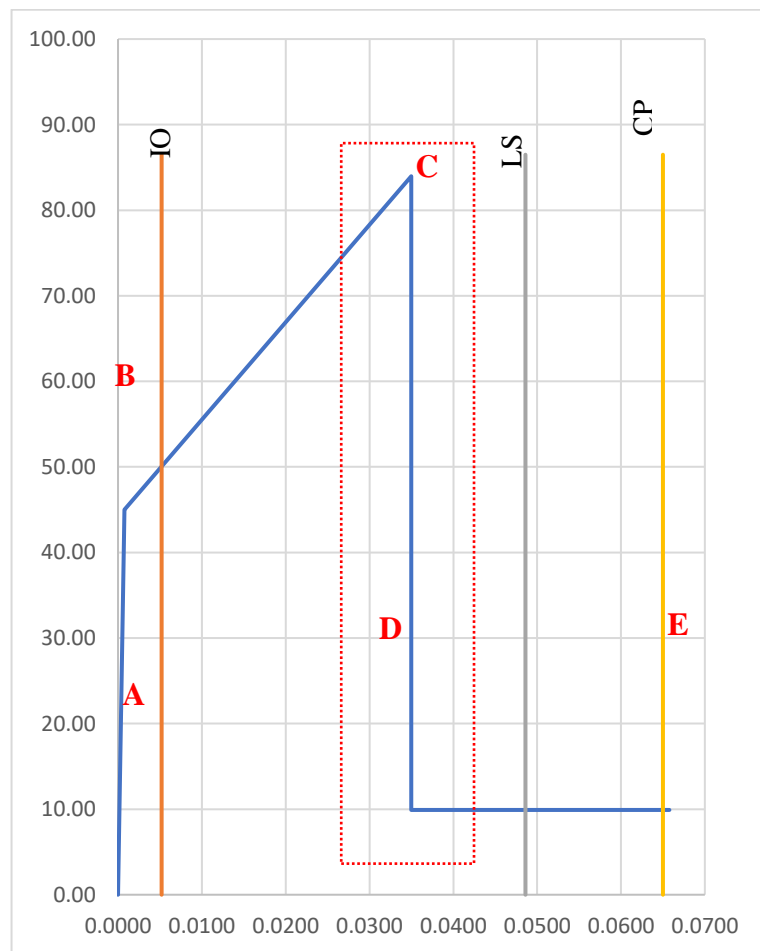
Ilustración 10: Diagrama de los puntos notables A, B, C, D y E (Ductilidad de la columna crítica)

La columna B3 se encuentran entre los criterios de aceptabilidad IO (Ocupación Inmediata) y LS (Seguridad de vida).

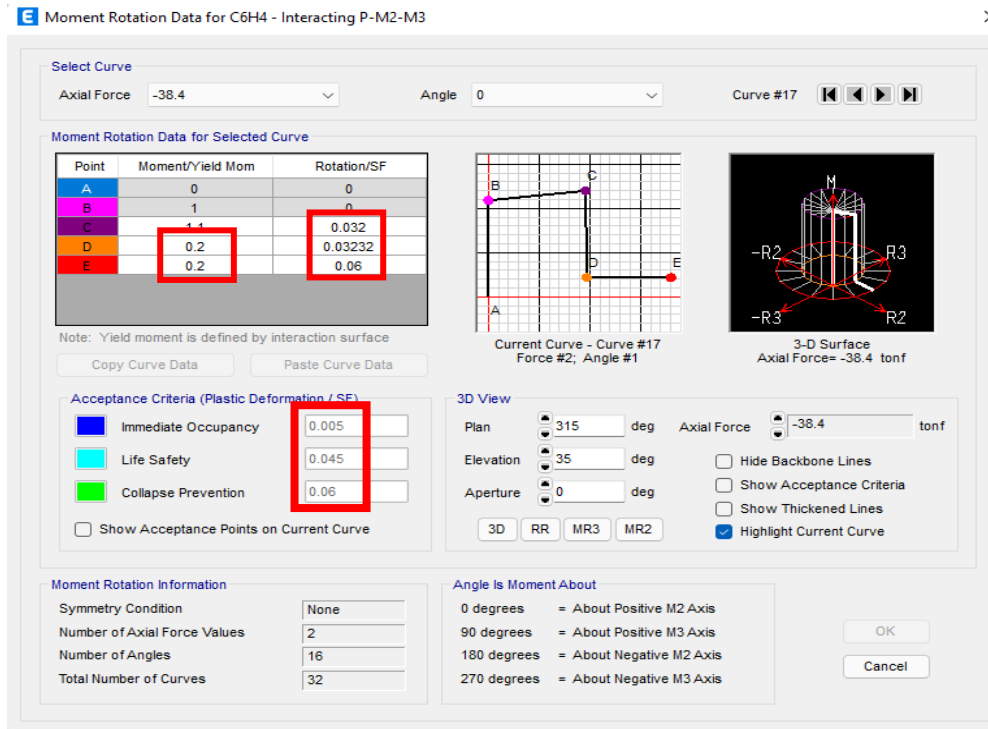
Ilustración 11: Definición del momento – rotación columna crítica

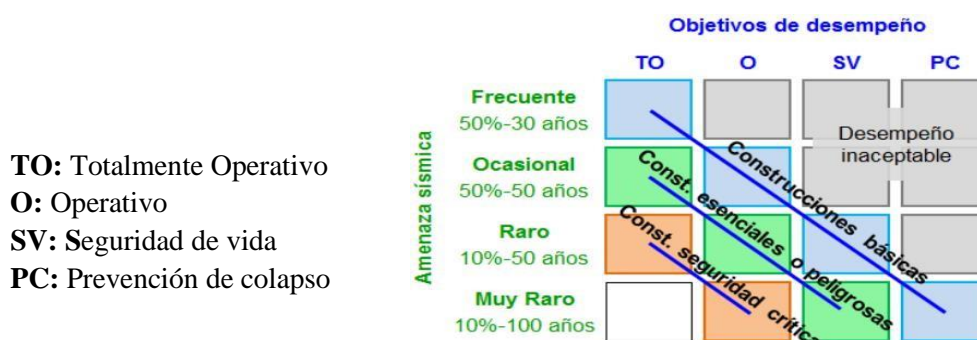
Establece una matriz que relaciona el daño estructural con el desempeño como se muestra en la siguiente figura, toma en cuenta 3 tipos de construcciones, construcciones básicas en un sismo frecuente debe quedar totalmente operativo, construcciones esenciales en un sismo ocasional debe quedar totalmente operativa, en construcciones de seguridad crítica para un sismo raro debe quedar totalmente operativa.

Ilustración 26: Objetivo del desempeño.
