**PROYECTO TÉCNICO PREVIO A LA OBTENCIÓN DEL TÍTULO DE
INGENIERO CIVIL**

**“IMPLEMENTACIÓN DEL PROCESO DE CONSERVACIÓN DE LA
ESTRUCTURA DE LA CAPA DE RODADURA DE LA VÍA PATATE - BAÑOS
ABS 11+700 - 15+200 DE LA PROVINCIA DE TUNGURAHUA.”**

AUTOR: Johnny Sebastián Ortiz Sánchez

Septiembre – 2022

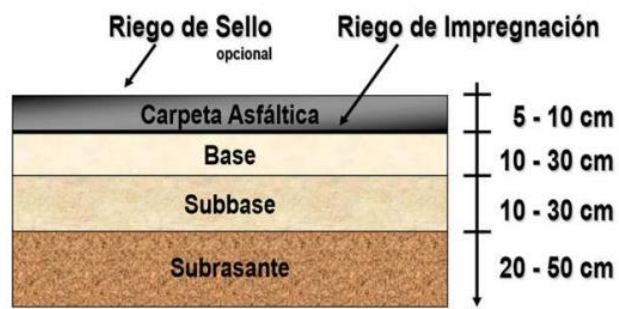
Figura 1: Sección Transversal de un Pavimento Flexible

Es la capa de rodadura formada por una capa delgada, de entre 2.50” y 6”, que está hecha de una mezcla de material bituminoso de asfalto colocada sobre la base. La principal función de esta capa es proteger a la base, subbase y subrasante de los esfuerzos aplicados por el transito que pasa sobre ella; impedir la filtración de agua hacia el resto de las capas de la estructura para evitar el daño de esta. [14]

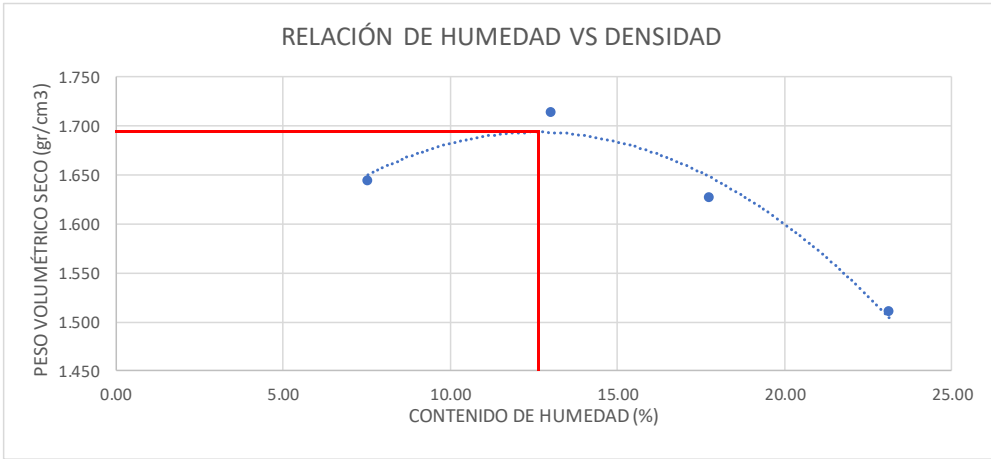
12.580				1.696				
<p style="text-align: center;">RELACIÓN DE HUMEDAD VS DENSIDAD</p>

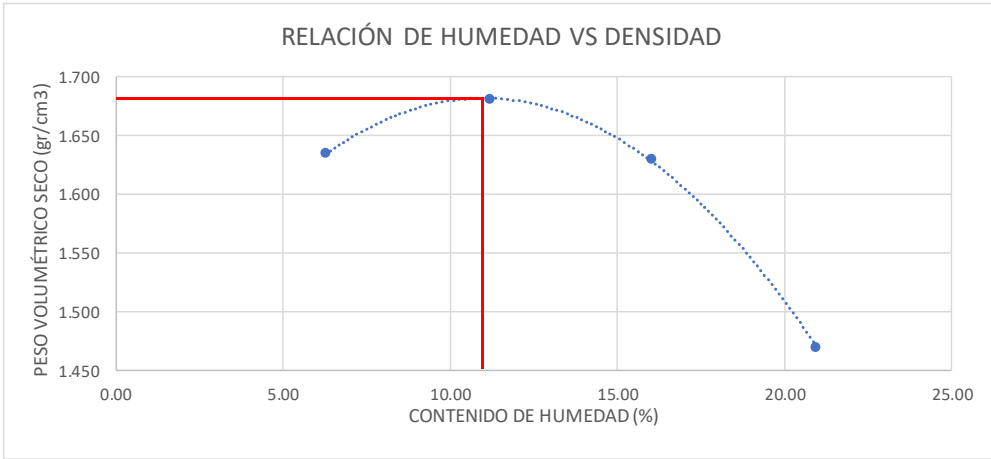
11.010				1.682				
<p style="text-align: center;">RELACIÓN DE HUMEDAD VS DENSIDAD</p>

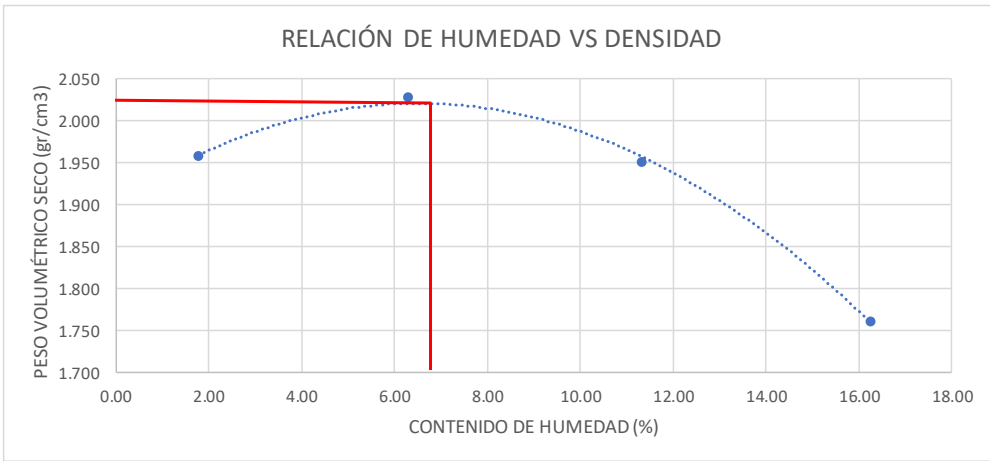
6.580				2.024				
<p style="text-align: center;">RELACIÓN DE HUMEDAD VS DENSIDAD</p>

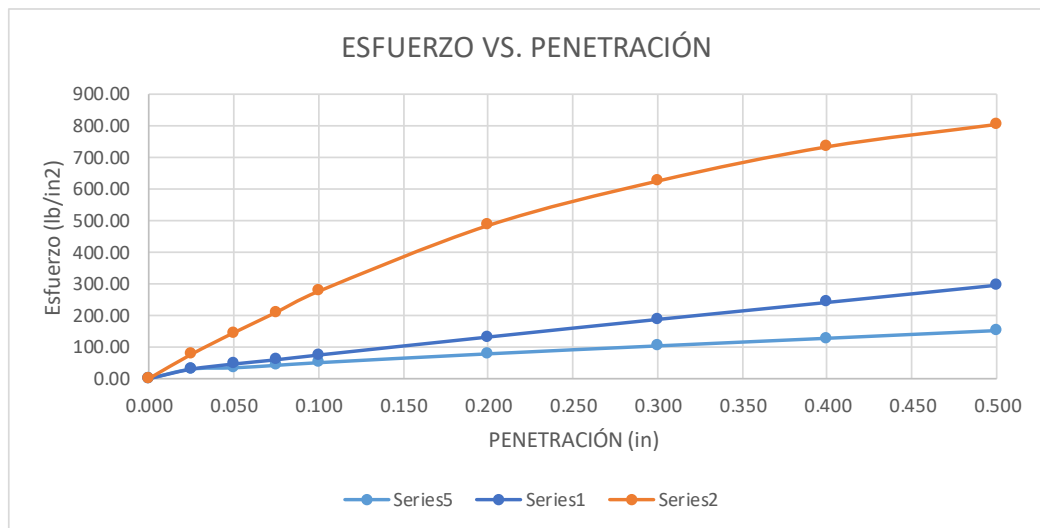
CORRECCIÓN DE CBR						
Número de Molde	Presión (lb/in ²)	CBR 0,1 plg	Densidad seca	Presión (lb/in ²)	CBR 0,2 plg	Densidad seca
A	50.37	5.04	1.877	78.20	5.21	1.877
B	75.07	7.51	1.968	132.30	8.82	1.968
C	276.70	27.67	2.025	485.60	32.37	2.025
Densidad Seca Máxima (gr/cm ³)			2.024			
DSM		%CBR 0,1 in	%CBR 0,2 in	% CBR MAYOR		
95%	1.923	6.89	8.04	8.04

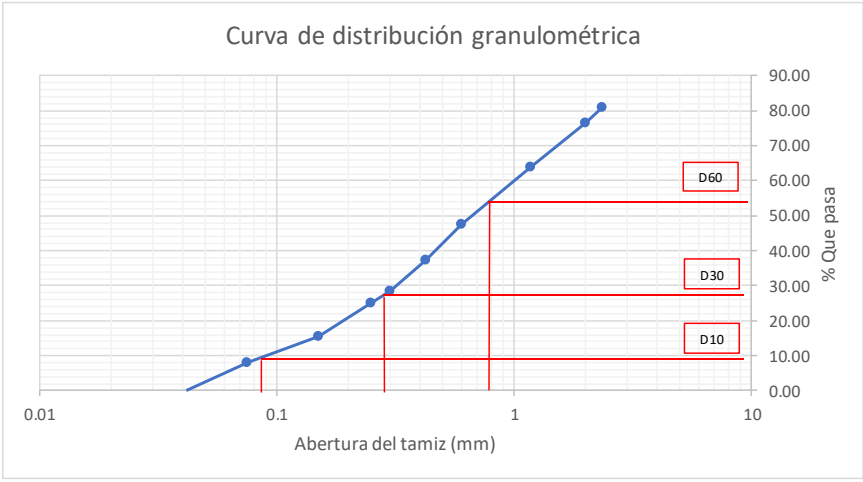
# TAMIZ	ABERTURA (mm)	PESO RETENIDO (gr)	PESO RETENIDO ACUMULADO (gr)	% RETENIDO ACUMULADO (gr)	% QUE PASA	
8	2.36	189.71	189.71	18.99	81.01	
10	2	43.71	233.42	23.36	76.64	
16	1.18	126.32	359.74	36.00	64.00	
30	0.6	165.55	525.29	52.57	47.43	
40	0.425	99.93	625.22	62.57	37.43	
50	0.3	88.80	714.02	71.46	28.54	
60	0.25	34.45	748.47	74.91	25.09	
100	0.15	95.77	844.24	84.49	15.51	
200	0.075	75.17	919.41	92.02	7.98	
BANDEJA		79.91	999.32	100.02		
RESULTADOS						
COEFICIENTES DE UNIFORMIDAD Y CURVATURA			PORCENTAJE DE MATERIAL			
D10:	0.09	mm		GRAVA (%)	ARENA (%)	LIMO Y ARCILLA (%)
D30:	0.29	mm	SUCS:	0.00	92.00	8.00
D60:	0.79	mm	AASHTO:	0.00	92.00	8.00
Cu:	9.29					
Cc:	1.25					
Curva de distribución granulométrica

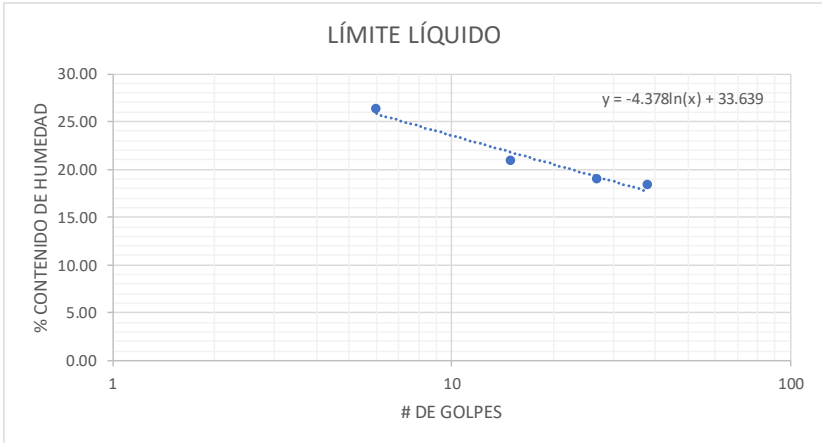
<p style="text-align: center;">LÍMITE LÍQUIDO</p> <p style="text-align: center;">$y = -4.378\ln(x) + 33.639$</p>

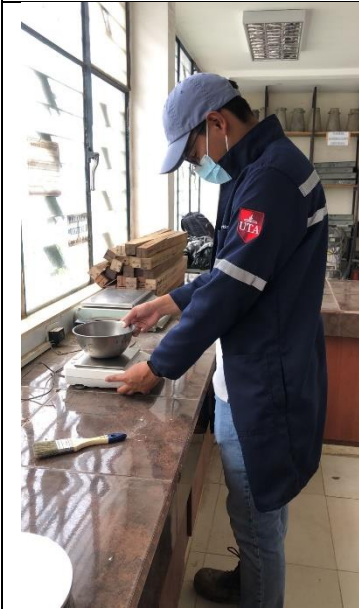
Pesaje de muestras retenidas en cada tamiz para el ensayo de granulometría

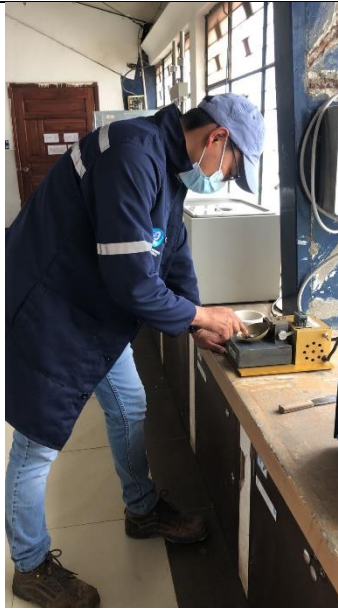
Ensayo de límite líquido con la Copa de Casagrande

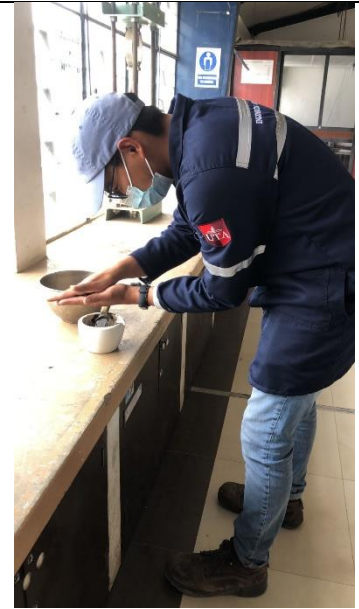
Realización del Ensayo de límite plástico

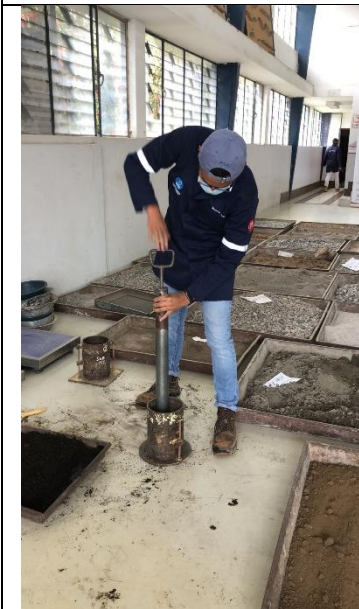
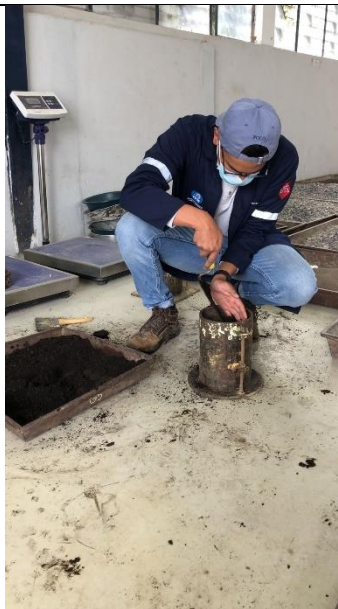
<p>Ensayo de Proctor Modificado, Martillando</p>	<p>Ensayo de Proctor Modificado, enrasando la muestras</p>	<p>Abcisdado de las unidades de muestreo para ensayo PCI</p>
<div style="display: flex; justify-content: space-between; align-items: center;">   <div style="text-align: center;"> <p>Universidad Técnica de Ambato</p> <p>Facultad de Ingeniería Civil y Mecánica</p> <p>Carrera de Ingeniería Civil</p> </div>   </div>
