**UNIVERSIDAD TÉCNICA DE AMBATO
FACULTAD DE INGENIERÍA CIVIL Y MECÁNICA
CARRERA DE INGENIERÍA CIVIL**

**PROYECTO TÉCNICO PREVIO A LA OBTENCIÓN DEL TÍTULO DE
INGENIERO CIVIL**

**“PLAN DE CONSERVACIÓN DE LA ESTRUCTURA DEL PAVIMENTO DE
LA VÍA AMBATO – PÍLLARO EN EL TRAMO VIAL DESDE EL PUENTE
SOBRE EL RÍO CULAPACHÁN HASTA EL MONUMENTO DE INGRESO A
PÍLLARO (5.50 KM), DE LA PROVINCIA DE TUNGURAHUA.”**

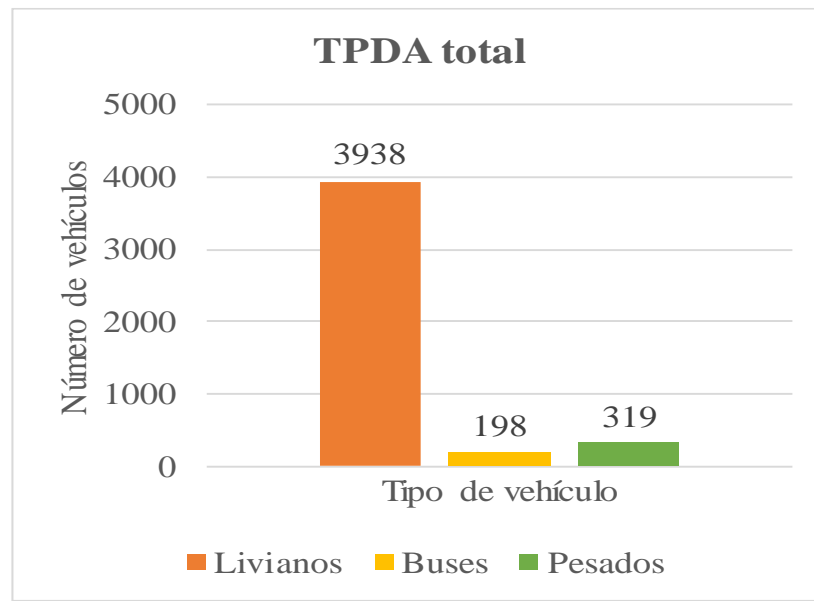
Figura 8. Interpretación gráfica del TPDA total según el tipo de vehículo

En la vía Ambato – Píllaro en el tramo vial desde el puente sobre el río Culapachán hasta el ingreso a Píllaro, el TPDA total presenta un valor de 3938 veh/día de vehículos livianos, 198 buses y 319 vehículos pesados, el TPDA total proporciona el tráfico futuro de la vía en estudio. En la siguiente figura se puede apreciar gráficamente el TPDA generado para cada tipo de vehículo.

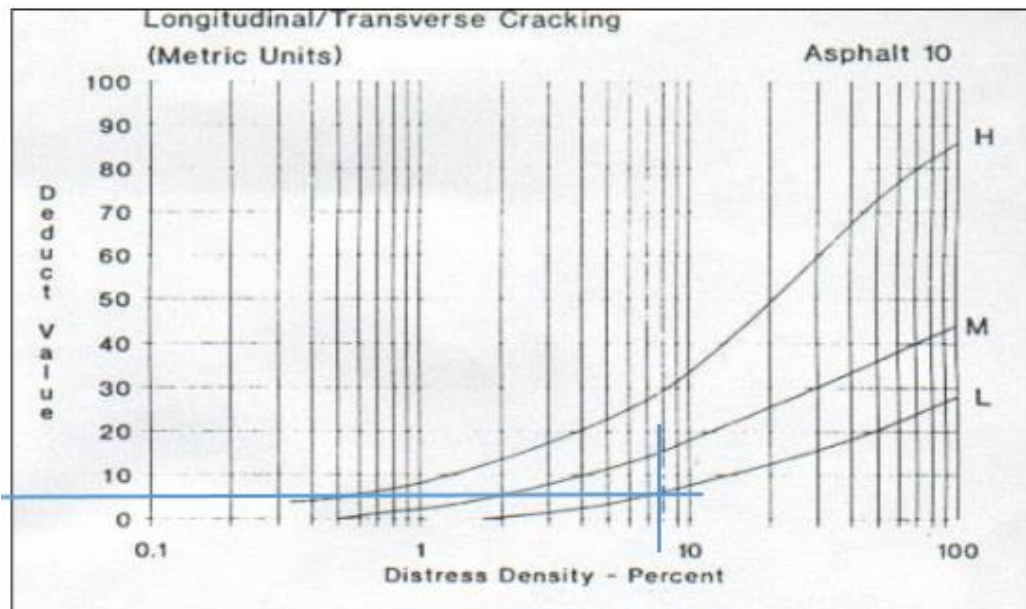
Figura 9. Ábaco de valores deducidos para falla 10 fisuras longitudinales y transversales

El valor deducido (VD) se calcula con las curvas denominadas “Valor Deducido del Daño” para cada tipo de daño y su nivel de severidad.

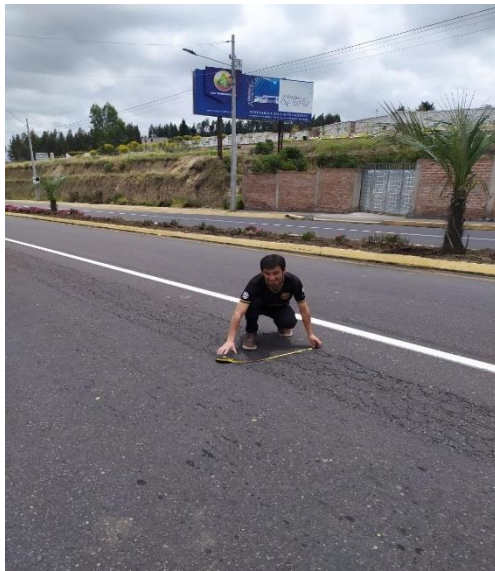
Medición de las fallas presentes en la vía (PCI)
