UNIVERSIDAD TÉCNICA DE AMBATO

Tema: Análisis de vulnerabilidad sísmica y reforzamiento estructural de la unidad nueva del Hospital Básico El Puyo, ubicado en la provincia de Pastaza, Ecuador

Trabajo de Titulación previo a la obtención del Título de Cuarto Nivel de Magíster en Ingeniería Civil con Mención en Estructuras Metálicas.

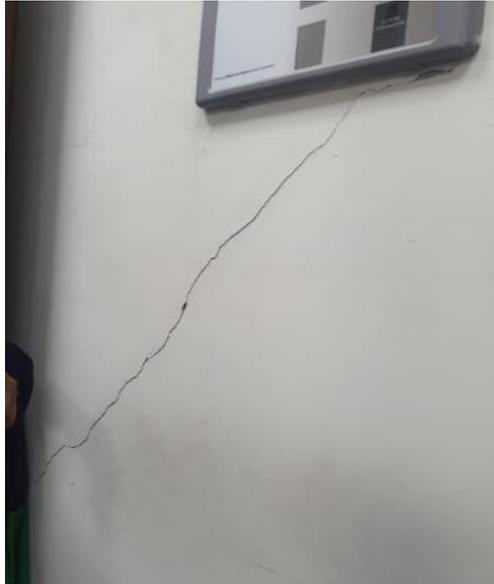
Fig. 1. 3: Fotografía de grieta en la oficina de servicios generales.

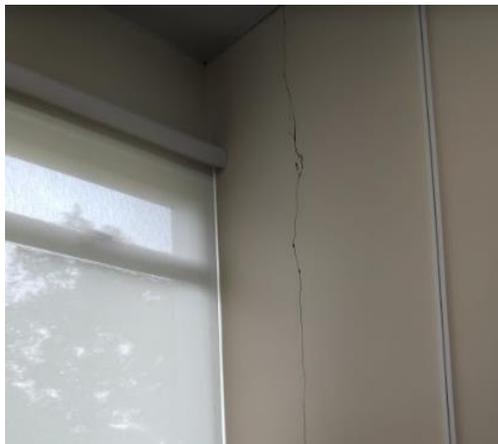
Fig. 1. 4: Fotografía de fisura en la columna del eje G9.

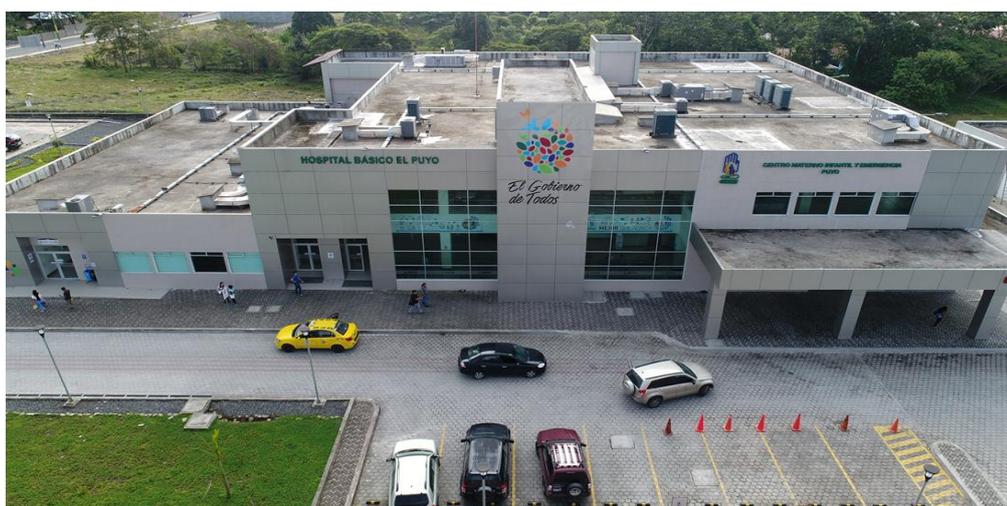
Fig. 3. 3: Fachada frontal de la Unidad Nueva del Hospital Básico el Puyo.

Como se visualiza en la figura 3, el edificio se desempeña como una unidad hospitalaria, conformada por dos plantas con pórticos regulares en los dos sentidos y

Los dos bloques se encuentran separados por una junta constructiva de 5 cm de espesor, misma que cumple con la función de facilitar los movimientos entre los bloques durante un evento sísmico sin ocasionar daños a por la rozadura de las estructuras.

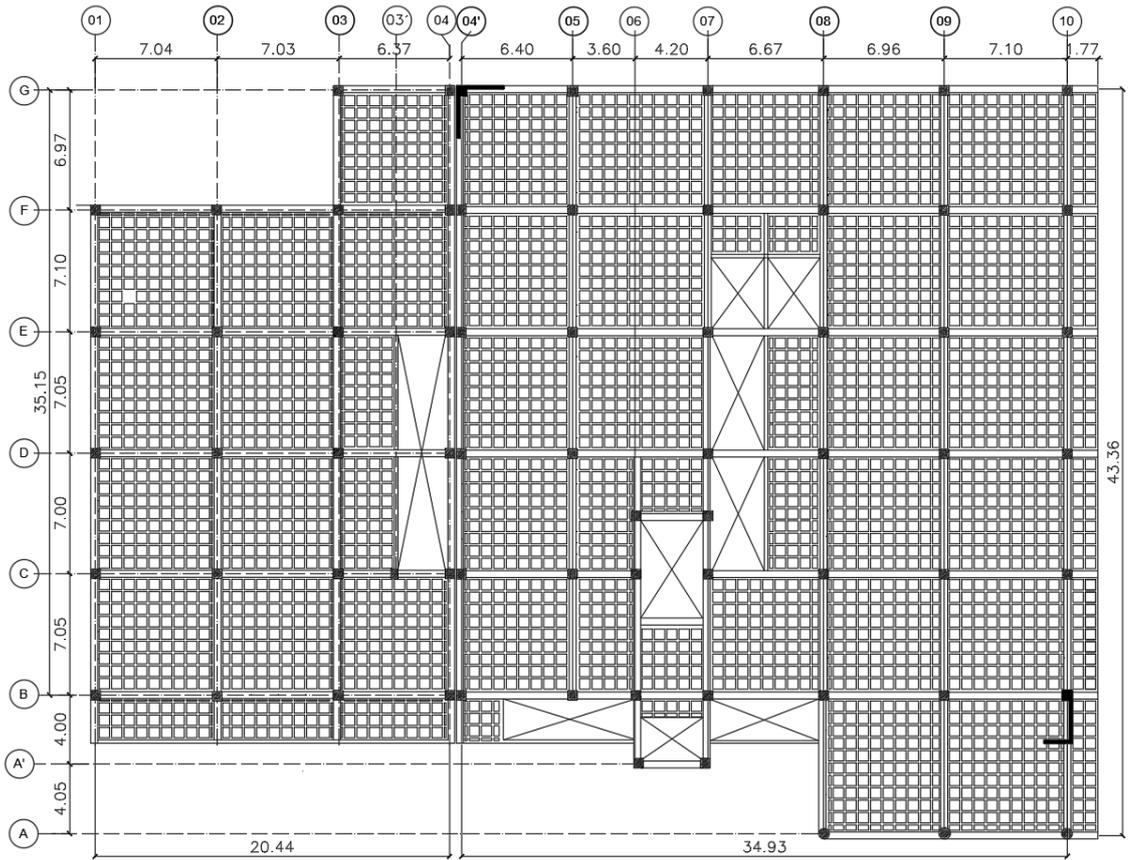
En el nivel N+ 4.32, los bloques están compuestos de una estructura con pórticos de 10 vanos con longitudes que van desde los 6.96m hasta los 7.80m en el eje x, adicionalmente cuenta con un volado de 1.77m; mientras que en el eje y, los pórticos presentan 6 vanos con longitudes que van desde los 6.97m hasta los 8.05m y también se muestra un volado de 2.80m.

Fig. 3. 4: Vista en planta de los dos bloques, N+ 4.32

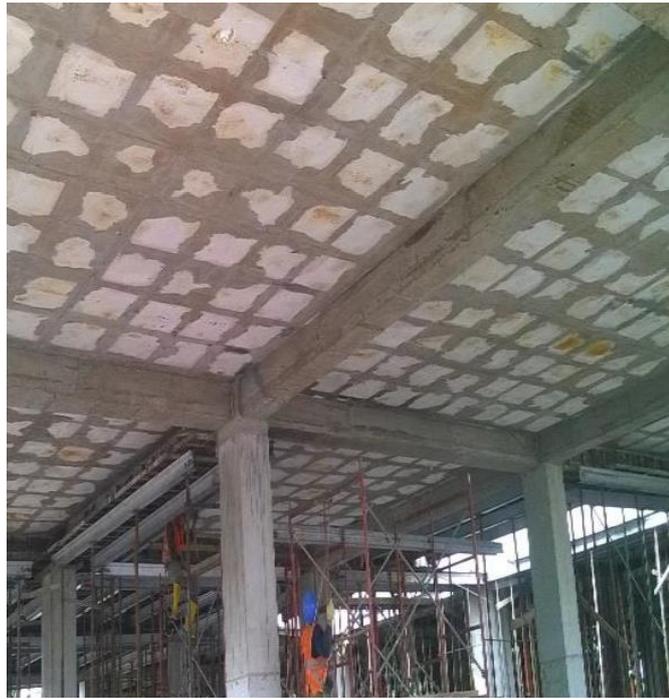
Fig. 3. 7: Obra gris - columnas.

Las columnas que forman parte de la estructura del bloque 1 tienen la misma sección transversal, en total son 22 columnas cuadradas de 55x55 cm; a diferencia del bloque 2, que se cuenta con varias secciones de columnas, empezando con 39 columnas de 55x55 cm, 3 columnas cuadradas con una sección de 60x60 cm, 2 columnas circulares de 60cm de diámetro y finalmente 1 columna de 65cm de diámetro.

En la Figura 3.7 se muestra las columnas en obra gris, en donde se aprecia la unión de la columna con los demás elementos estructurales como vigas, y losas.

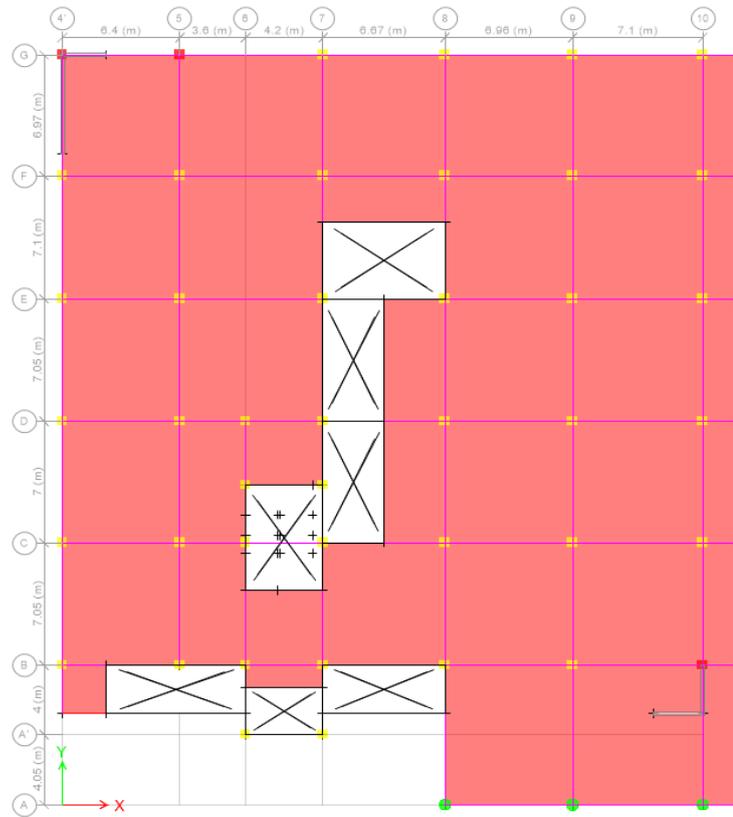
En la figura 3.17 se observa que existe irregularidad en planta del bloque 1, debido a los retrocesos en los ejes 4'B, 5B, 6B, 7B, 8B y 8A.

Fig. 3. 17: Vista en planta del bloque 2, N+4.32.

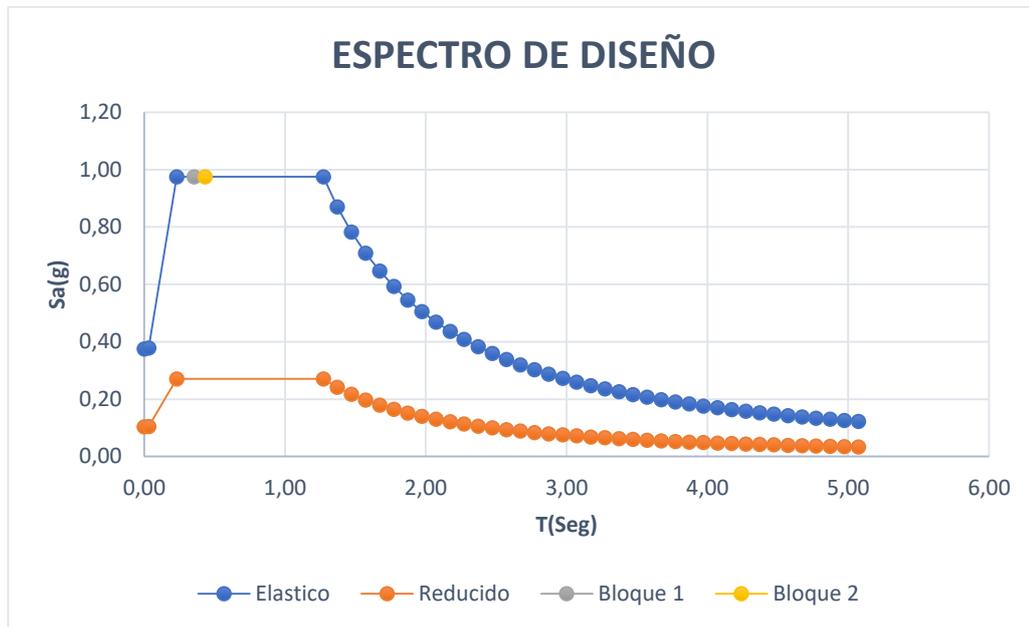
Entonces, en la figura 3.22 se aprecia el espectro inelástico y elástico de diseño de aceleraciones para el bloque 1 y 2.

Fig. 3. 22: Espectro de diseño de aceleraciones. [3]

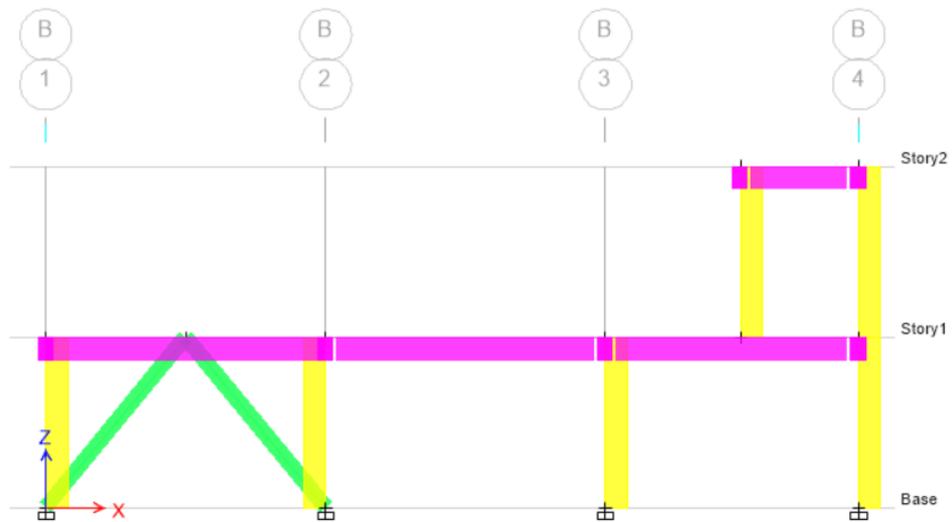
Fig. 3. 27: Ubicación de diagonales rigidizadoras de acero en el pórtico B.

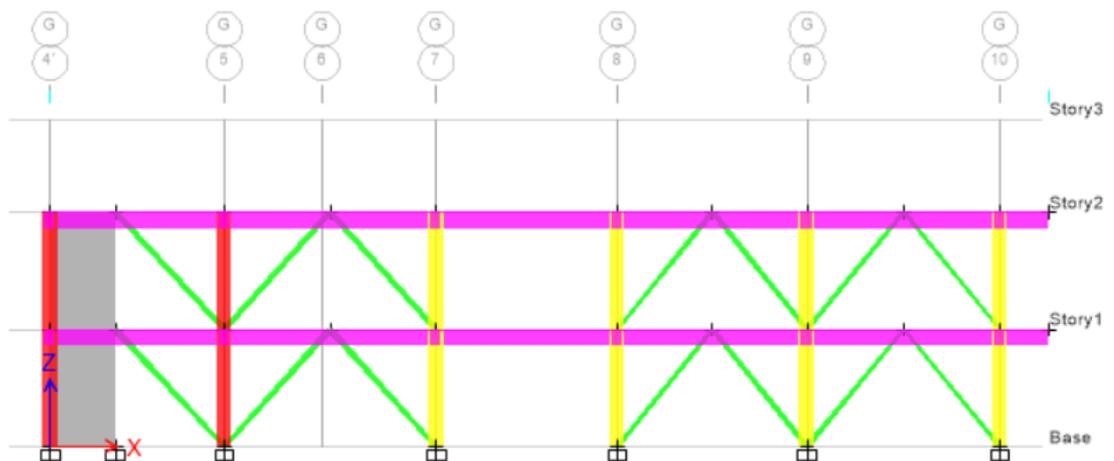
Fig. 3. 31. Ubicación de diagonales rigidizadoras de acero en el pórtico G.

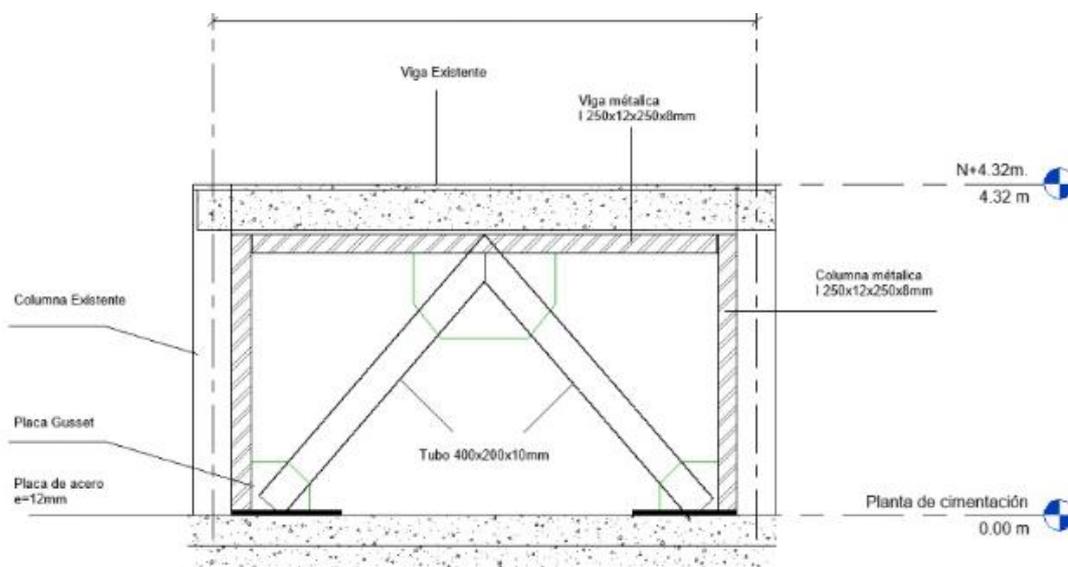
de acero de espesor de 12 mm, dos diagonales rigidizadoras de acero A50 y placas Gusset. [40]

Fig. 3. 32: Esquema de reforzamiento con diagonales rigidizadoras de acero.

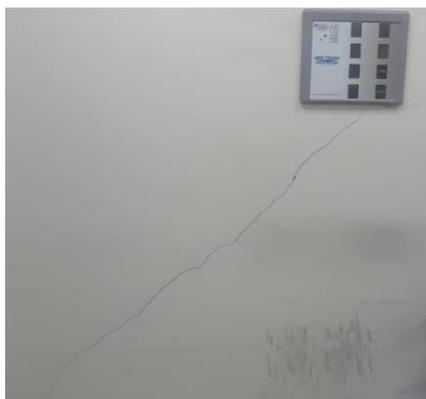
En la infraestructura del bloque 2 de la unidad nueva del Hospital Básico el Puyo se presentan fisuras con espesor de 1 a 3 mm, como se muestra en las figuras 3.35, 3.36 y 3.37:

Fig. 3. 35: Fotografía de grieta en la oficina de servicios generales.

Como se visualizó las fisuras en las paredes se encuentran a 45 grados y longitudinalmente generándose desprendimientos de los bloques.

Una técnica para solucionar esta problemática y evitar desprendimientos de bloques de paredes consiste en emplear el concepto de enchape de malla electrosoldada anclada al muro y revestimiento con mortero de cemento 1:3, como se muestra en la figura 3.38. [42]

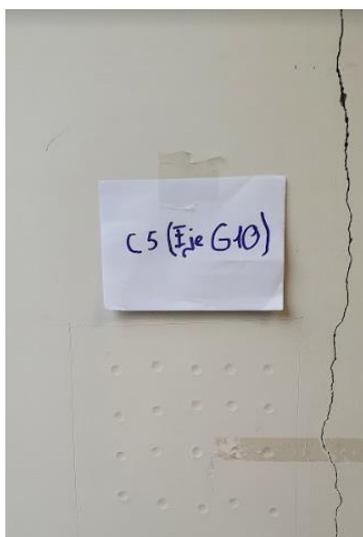
Fig. 3. 36: Fotografía de grieta en la columna G10.

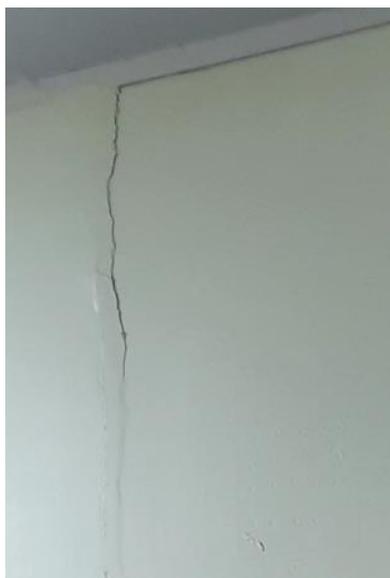
Fig. 3. 37: Fotografía de grieta en la columna F9.

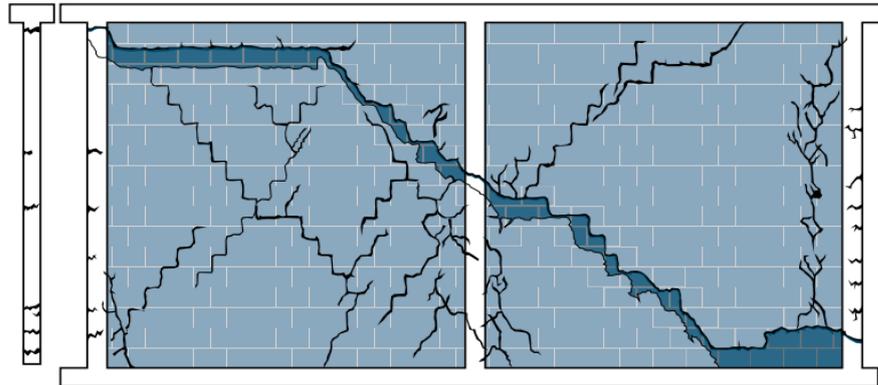
Fig. 3. 38: Esquema de fisuramiento en paredes de mampostería. [42]

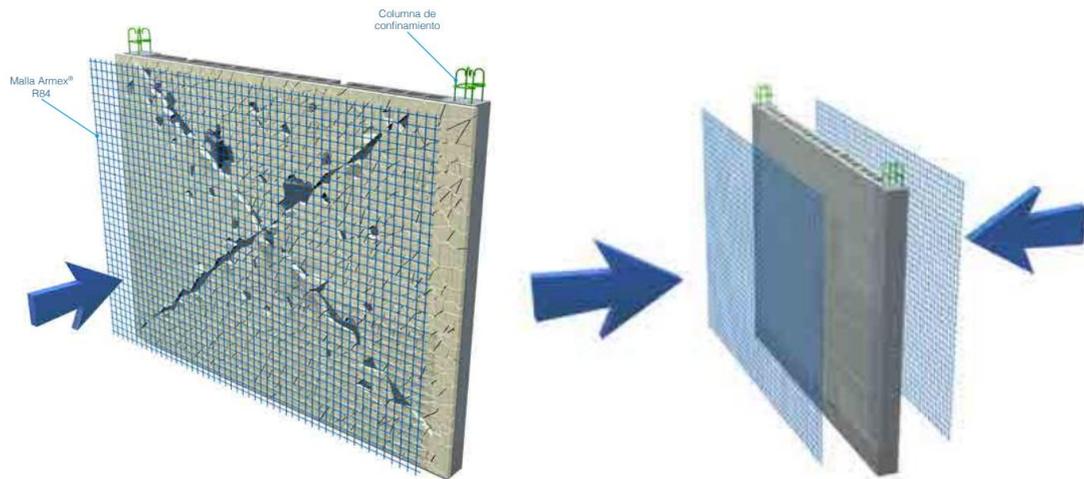
Fig. 3. 39: Esquema de enchapado de paredes de mampostería fisuradas. [42]

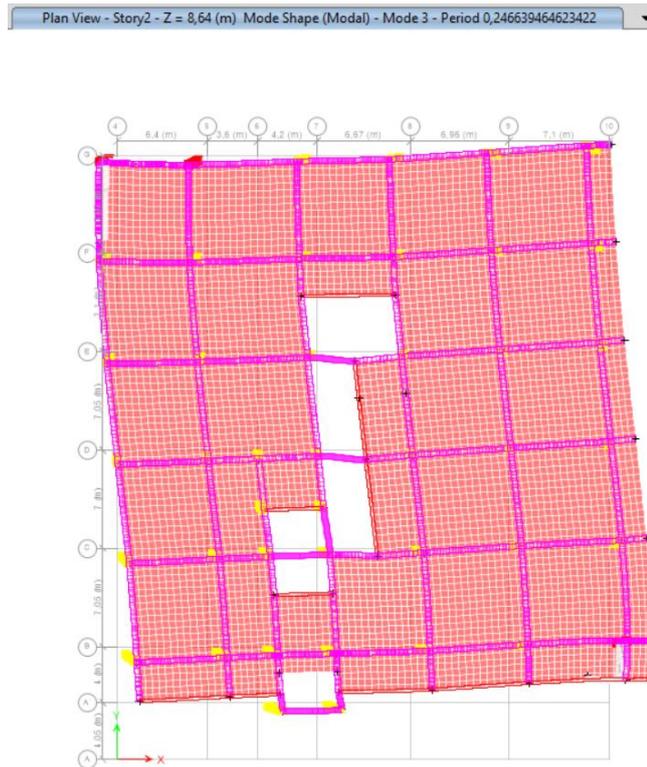
Fig. 4. 8: Tercer modo de vibración del bloque 2.

La estructura del bloque 2 muestra que el primer y segundo modo de vibración son traslacionales y en el tercer modo de vibración existe movimiento rotacional, lo que significa que el edificio es estable ante sismos. Sin embargo, en la infraestructura de este bloque se identifican gran cantidad de fisuras en mamposterías, razón por la cual, es necesario el reforzamiento de las mismas con un enchapado de paredes.

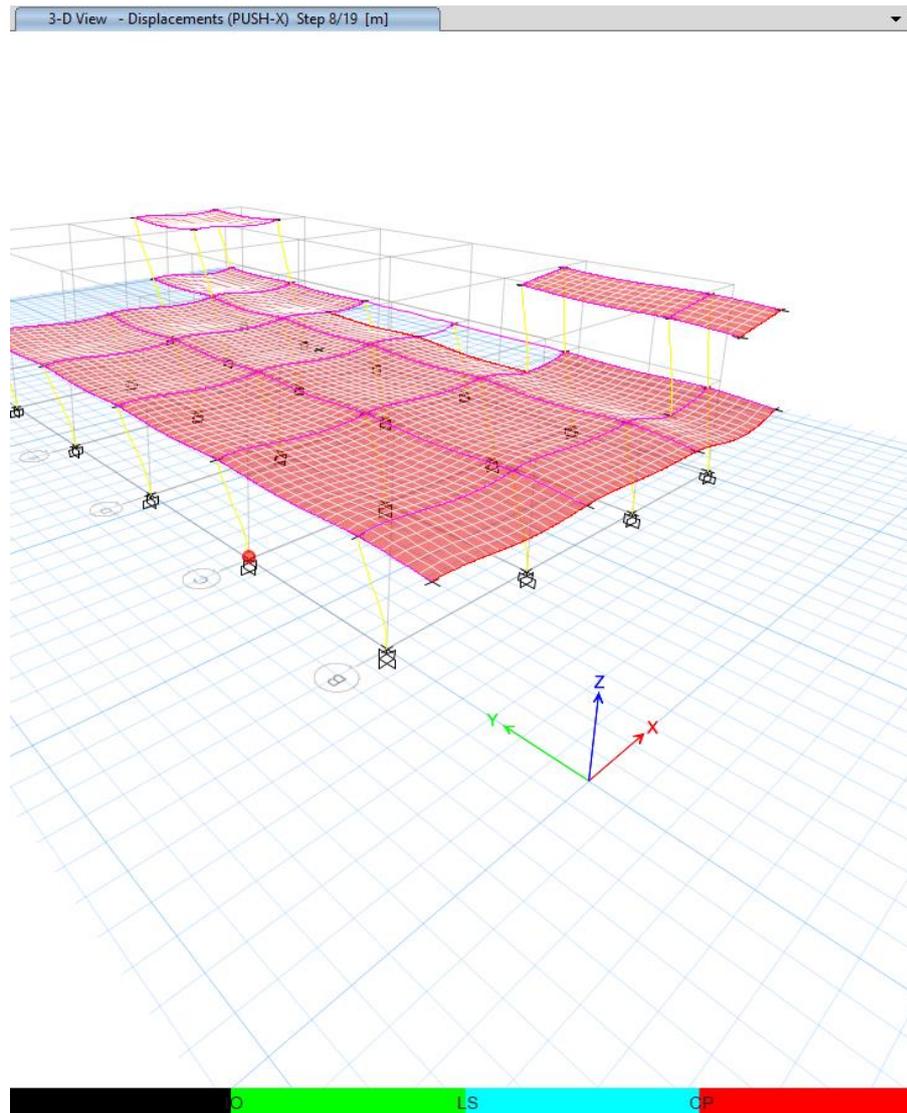
Como se muestra en la figura 4.11, para el bloque 1, el análisis pushover en el sentido X finaliza con el paso 8/19 mostrándose una rótula plástica en un nivel superior a CP (prevención del colapso), misma que está ubicada en la base de la columna C1 del primer piso; también se observa que ninguna viga forma rótulas plásticas.

Fig. 4. 12: Análisis pushover en el paso 8/19 en el sentido X para el Bloque 1.

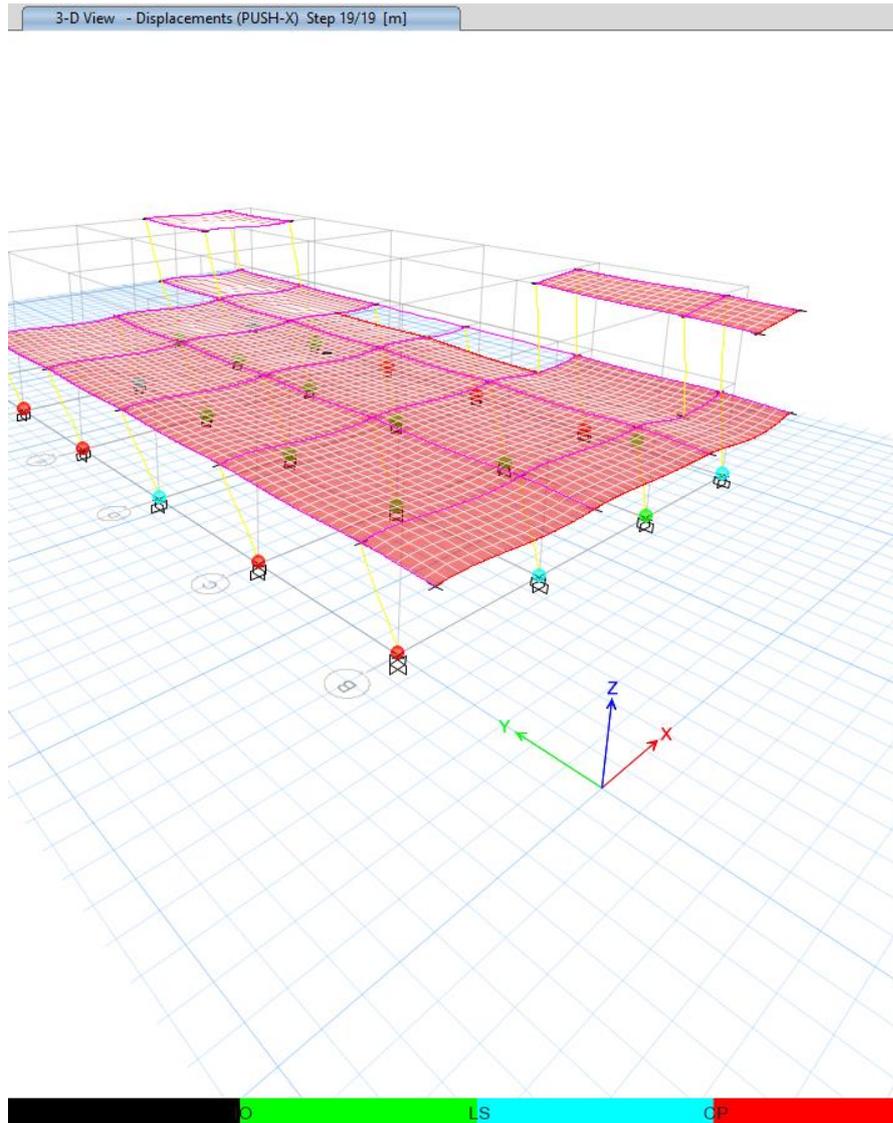
El análisis pushover en este sentido, finaliza con el paso 19/19 formándose rótulas plásticas en las bases de las columnas, las cuales se encuentran en niveles superiores a CP (prevención de colapso), así también, en la siguiente figura, se visualiza que ninguna viga forma rótulas plásticas.

Fig. 4. 13: Análisis pushover en el paso 19/19 en el sentido X para el Bloque 1.

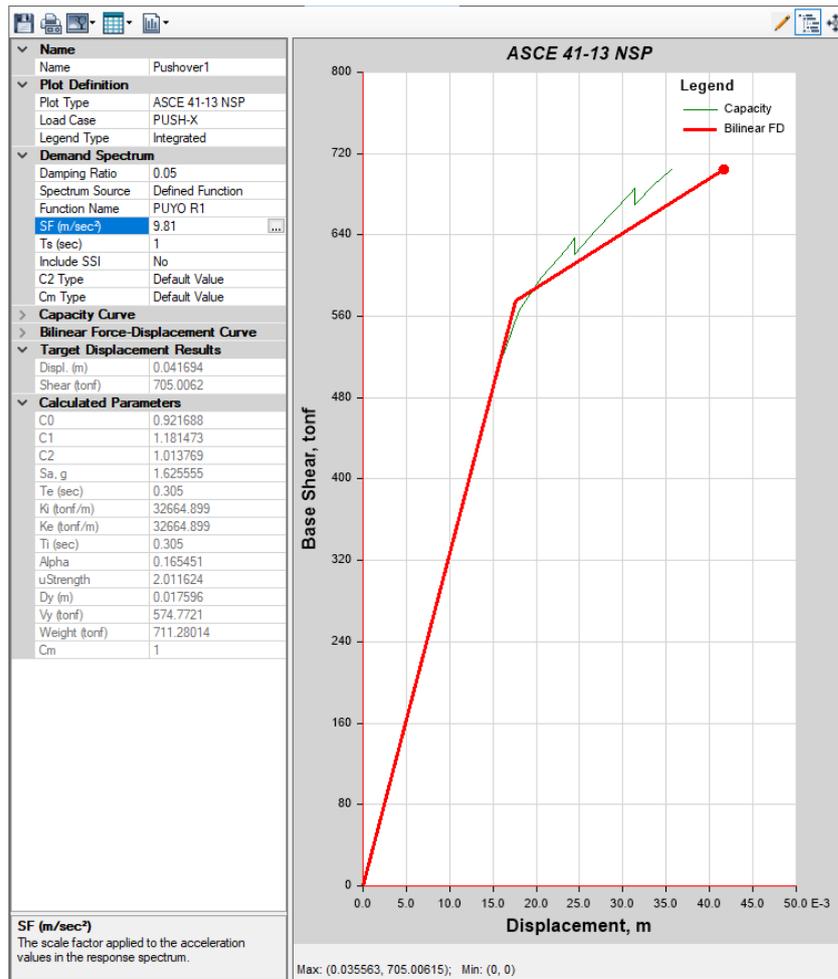
En la siguiente gráfica se puede apreciar la curva de capacidad de la estructura del bloque 1 al aplicar un pushover en el sentido X, donde se determina que el punto de desempeño para el sismo raro de diseño se encuentra fuera de la curva de capacidad de la estructura.

Fig. 4. 14: Curva de capacidad en el sentido X para el Bloque 1.

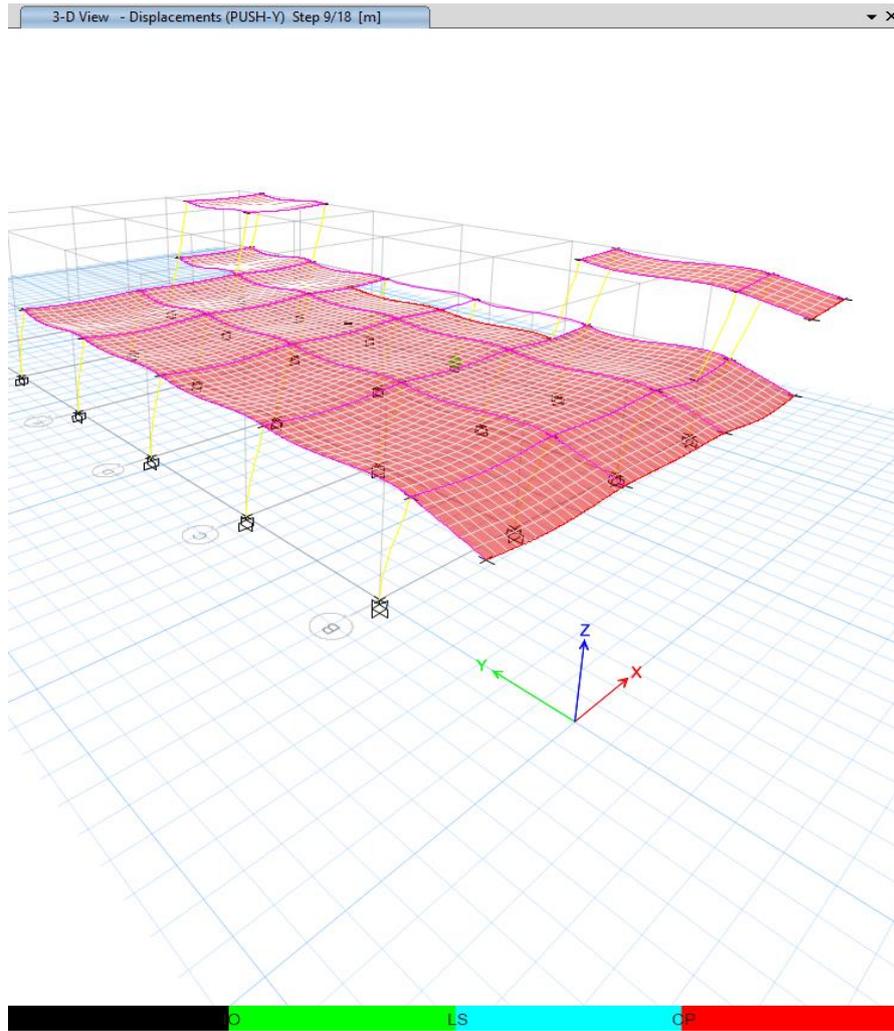
El análisis pushover en el sentido Y de la estructura del bloque 1, finaliza en el paso 8/18 exponiéndose una rótula plástica en un nivel superior a IO (ocupación inmediata), misma que se encuentra localizada en la base de la columna D4 del primer piso; también se observa que ninguna viga forma rótulas plásticas.

Fig. 4. 15: Análisis pushover en el paso 9/18 en el sentido Y para el Bloque 1.

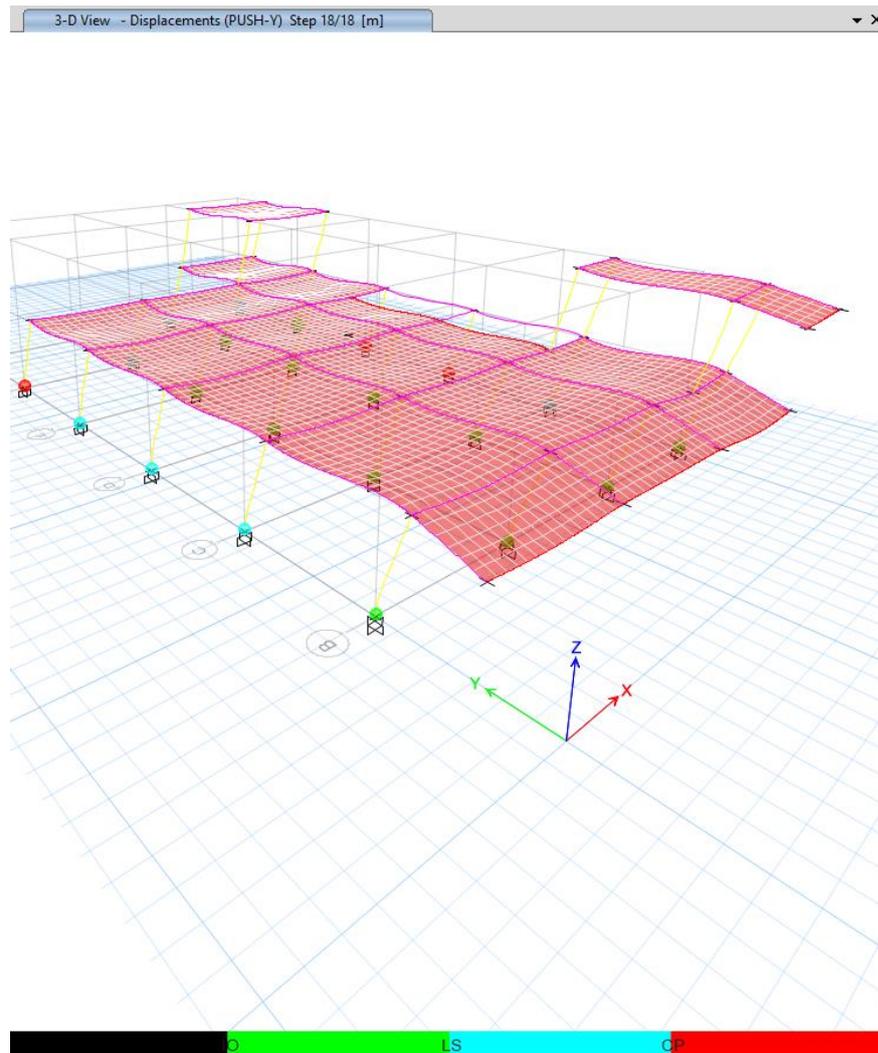
De igual manera, el pushover en el sentido Y finaliza con el paso 9/18 creándose rótulas plásticas en las bases de las columnas, las cuales se encuentran en niveles superiores a CP (prevención de colapso), asimismo, en la figura 4.15, se observa que ninguna viga forma rótulas plásticas.

Fig. 4. 16: Análisis pushover en el paso 18/18 en el sentido Y para el Bloque 1.

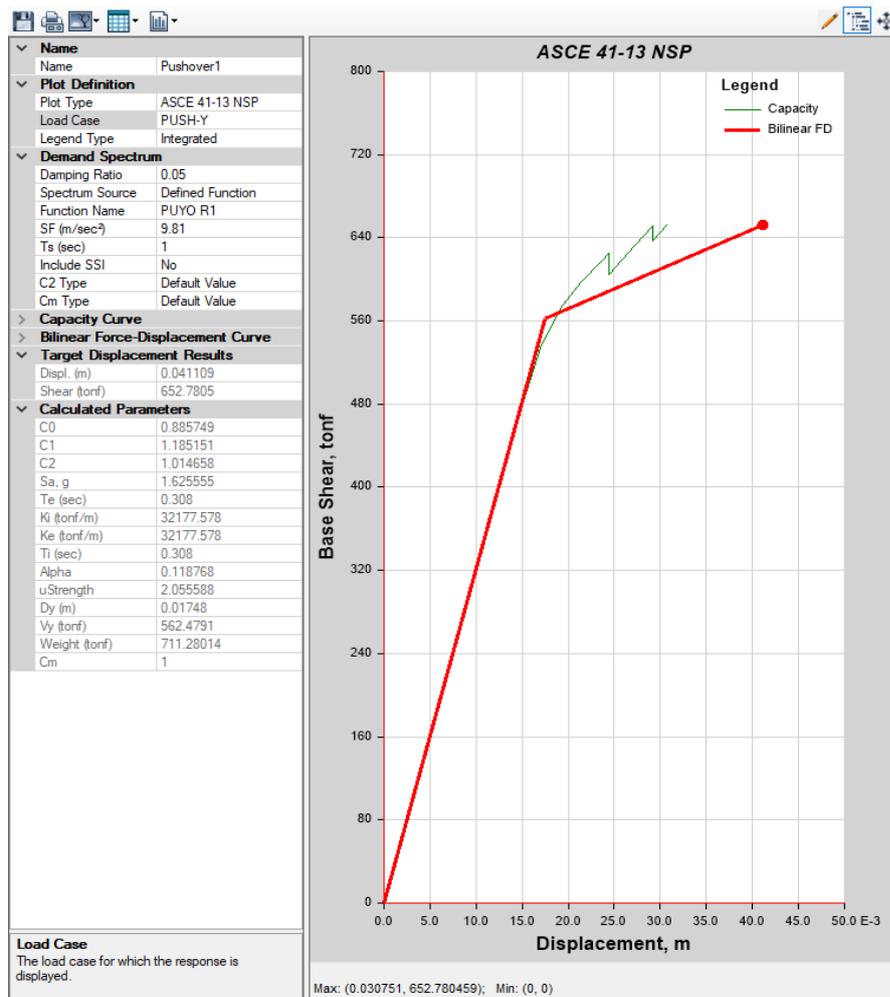
En la siguiente gráfica se puede constatar la curva de capacidad de la estructura del bloque 1 al aplicar un pushover en el sentido Y, donde se comprueba que el punto de desempeño para el sismo raro de diseño está fuera de la curva de capacidad de la estructura.

Fig. 4. 17: Curva de capacidad en el sentido Y para el Bloque 1.

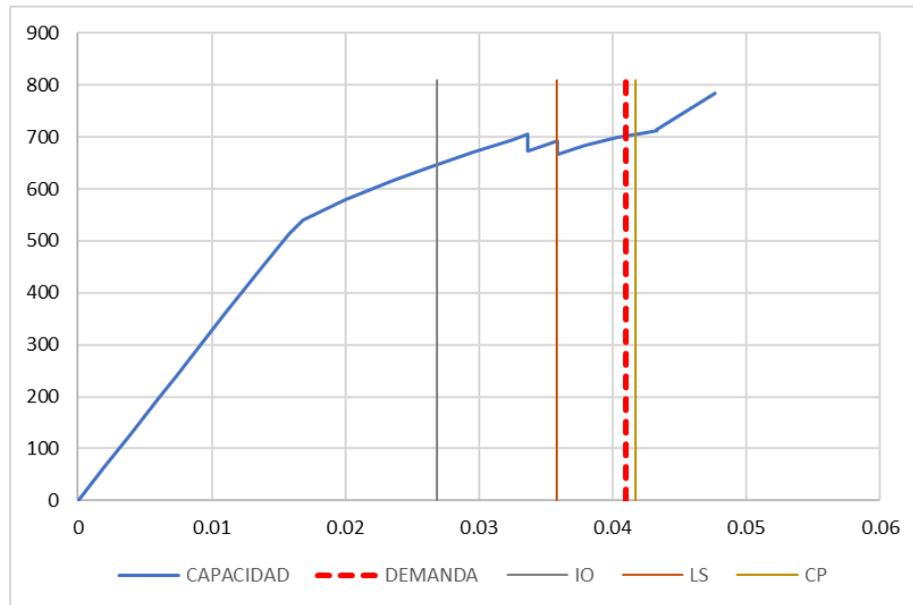
En la gráfica 4.18, se puede visualizar la curva de capacidad de la estructura y los criterios de aceptación al aplicar un pushover en el sentido X, que es el sentido crítico de la estructura del bloque 1 y se comprueba que el punto de desempeño para el sismo raro de diseño está cerca de la condición de prevención de colapso, y considerando que es una estructura esencial, es necesario mejorar el comportamiento sísmico de esta edificación.

Fig. 4. 18: Límites de aceptación de la curva de capacidad del bloque 1 sin reforzamiento.

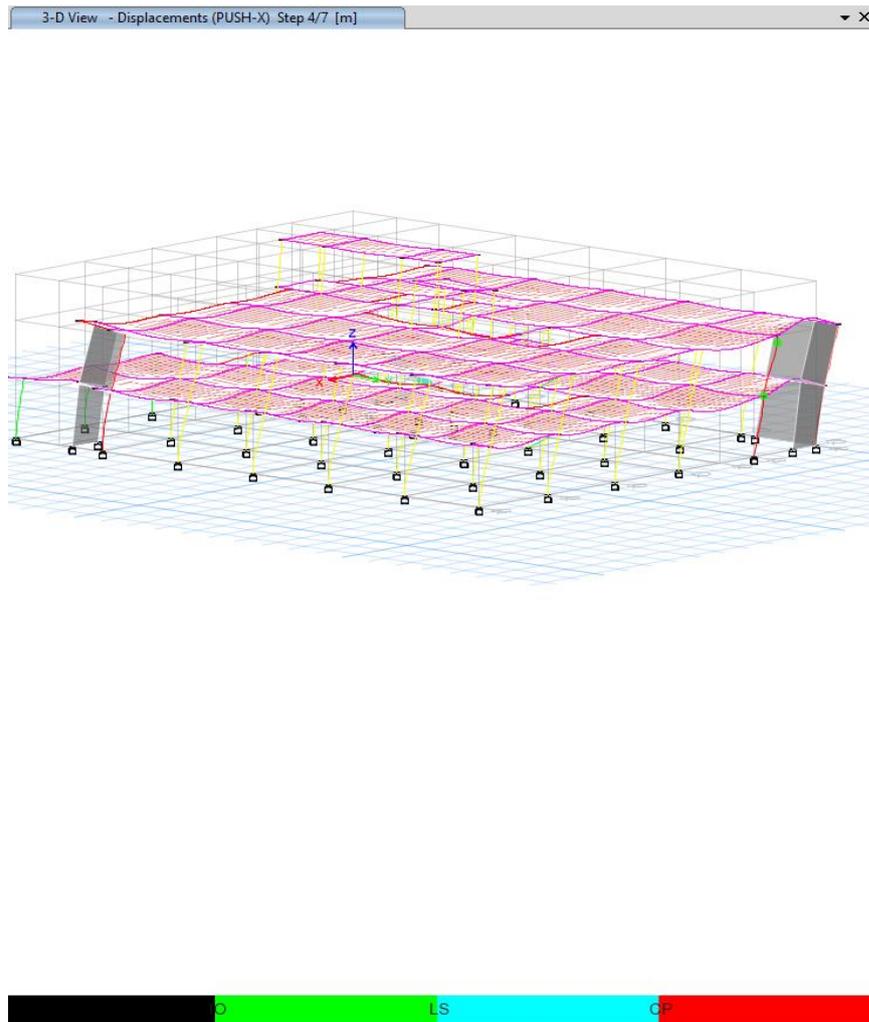
En el caso del bloque 2, el análisis pushover en el sentido X finaliza con el paso 4/7 descubriéndose una rótula plástica en un nivel superior a OI (ocupación inmediata), misma que está ubicada en la base de la columna B9 del segundo piso; también se visualiza que no existen vigas con rótulas plásticas.

Fig. 4. 19: Análisis pushover en el paso 4/7 en el sentido X para el Bloque 2.

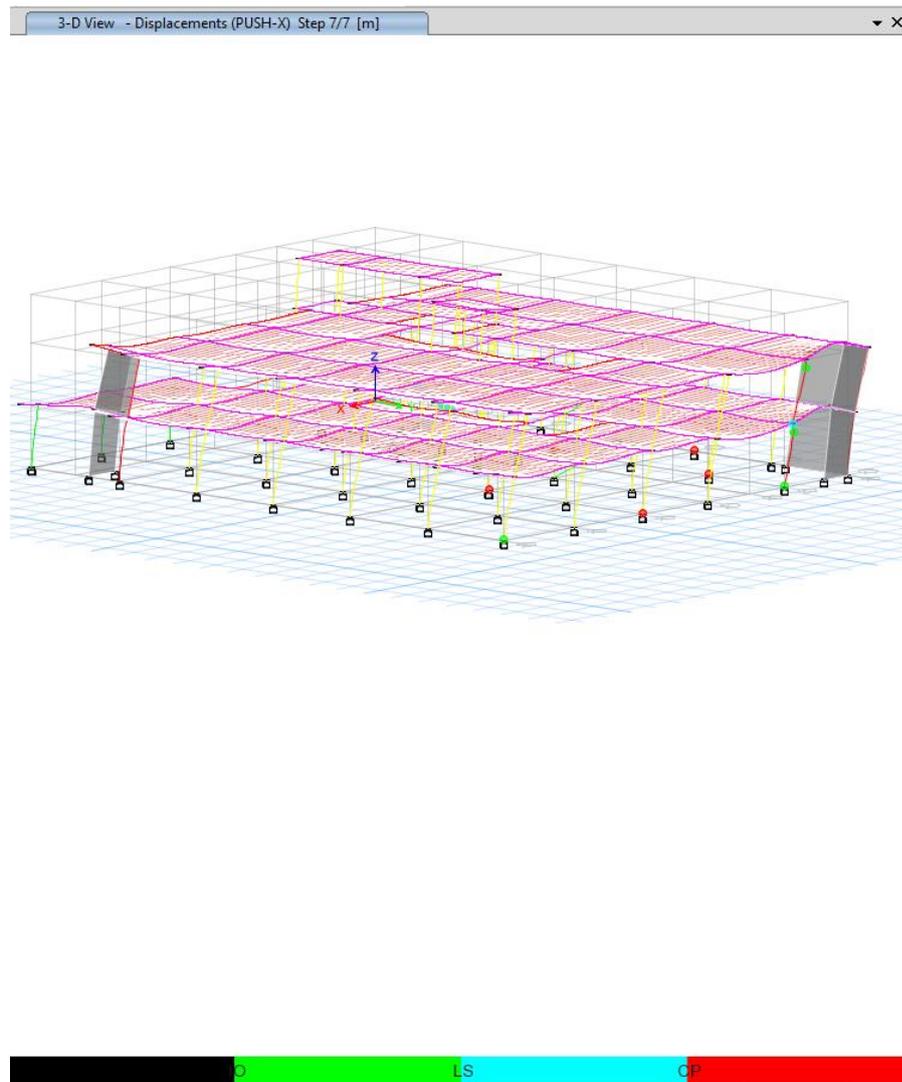
El análisis pushover para el sentido X, finaliza con el paso 7/7 constituyéndose rótulas plásticas en las bases de las columnas del primer y segundo piso, las cuales se encuentran en niveles superiores a CP (prevención de colapso), asimismo, se visualiza que ninguna viga presenta rótulas plásticas.

Fig. 4. 20: Análisis pushover en el paso 7/7 en el sentido X para el Bloque 2.

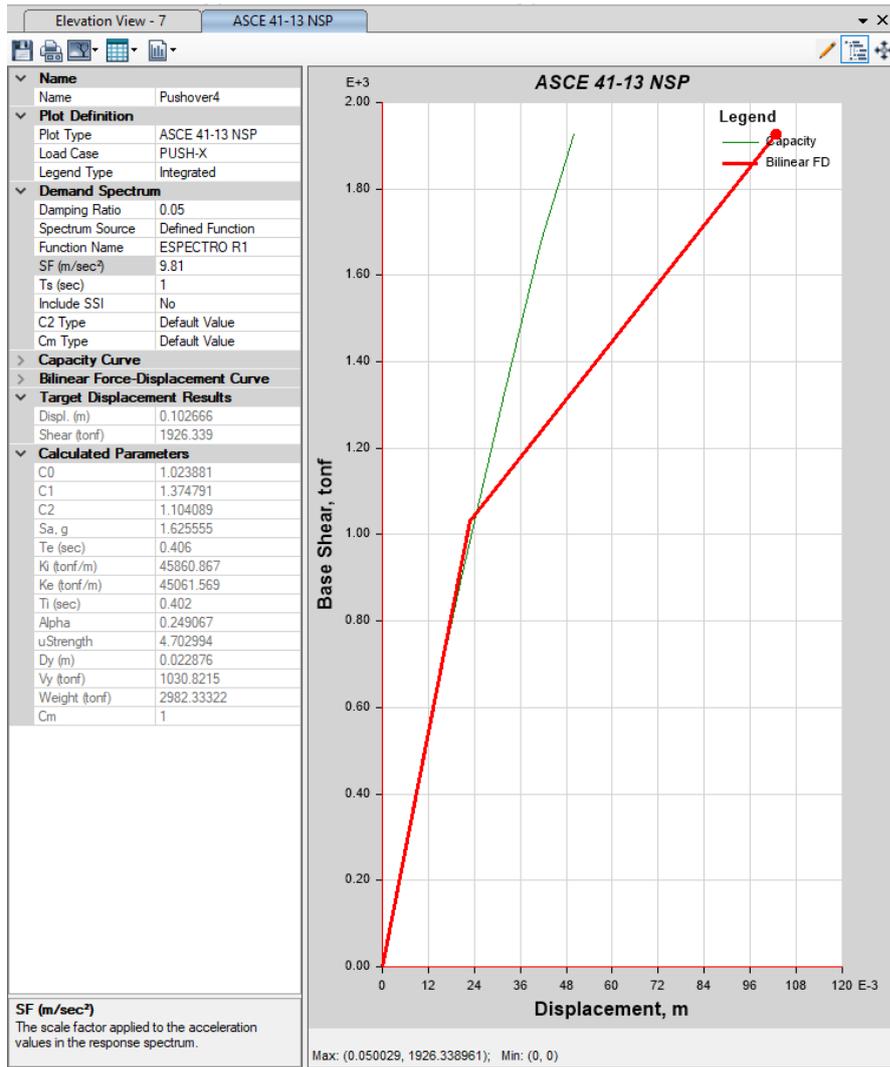
En la siguiente gráfica se puede evaluar la curva de capacidad de la estructura del bloque 2 al aplicar un pushover en el sentido X, donde se determina que el punto de desempeño para el sismo raro de diseño se encuentra fuera de la curva de capacidad de la estructura.

Fig. 4. 21: Curva de capacidad en el sentido X para el Bloque 2.

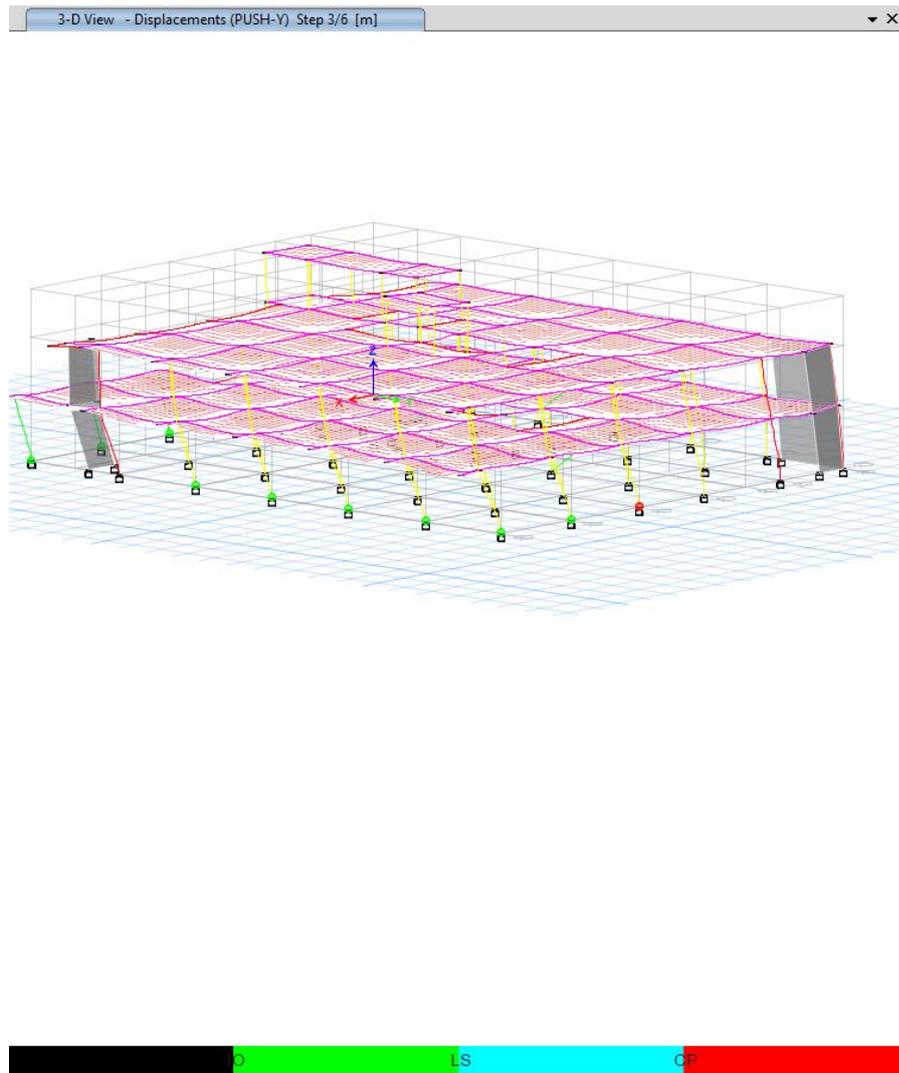
Al realizar el pushover en el sentido Y de la estructura del bloque 2, se observa que finaliza en el paso 3/6 exhibiéndose varias rótulas plásticas niveles superiores a IO (ocupación inmediata), las cuales están ubicadas en las bases de las columnas del primer piso; también se visualiza que ninguna viga forma rótulas plásticas.

Fig. 4. 22: Análisis pushover en el paso 3/6 en el sentido Y para el Bloque 2.

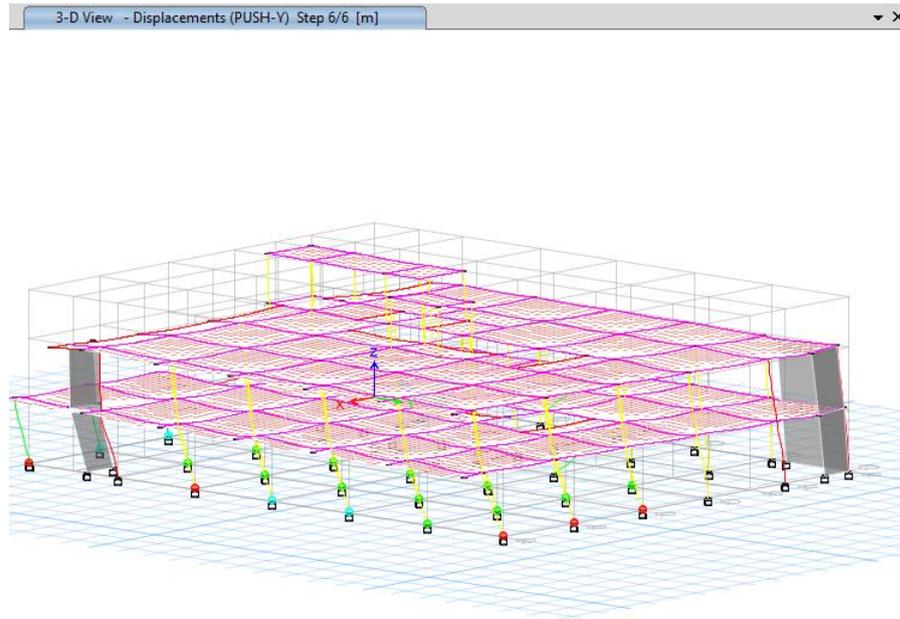
Así también, el pushover en el sentido Y del bloque 2 finaliza con el paso 6/6 creándose rótulas plásticas en las bases de las columnas del primer piso, las cuales se encuentran en niveles superiores a CP (prevención de colapso), asimismo, se observa que ninguna viga forma rótulas plásticas.

Fig. 4. 23: Análisis pushover en el paso 6/6 en el sentido Y para el Bloque 2.

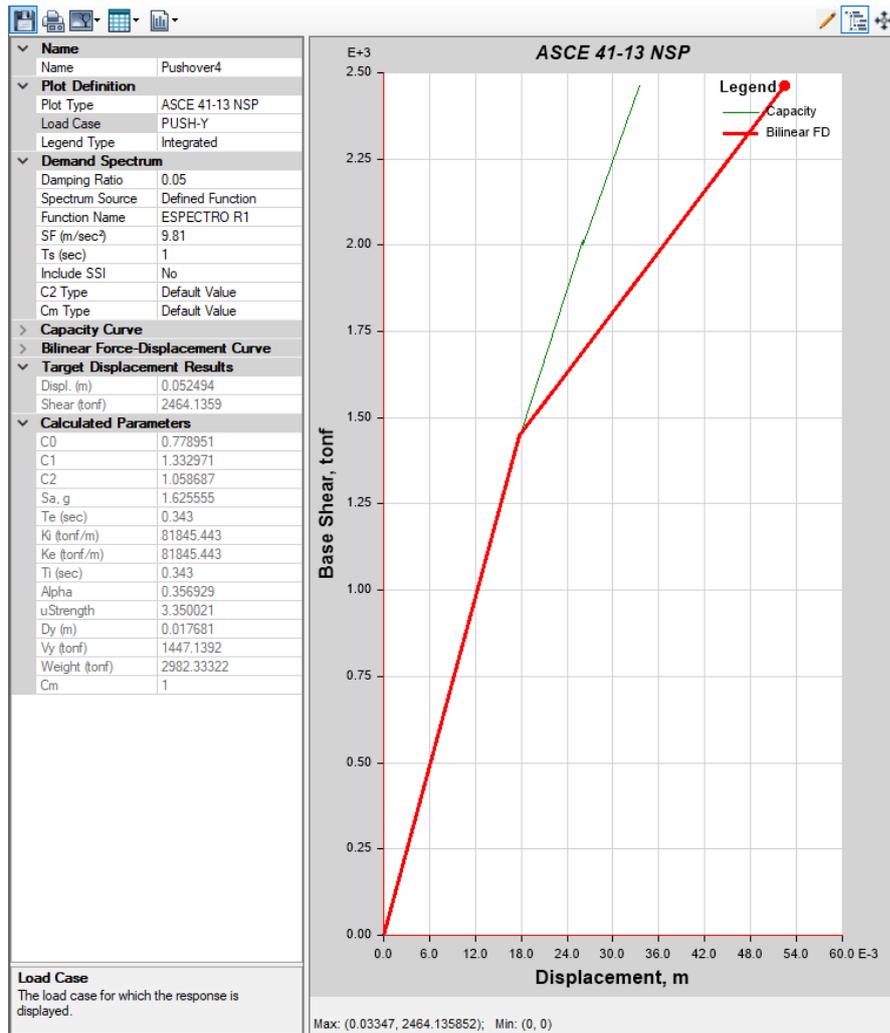
En la siguiente gráfica se puede valorar la curva de capacidad de la estructura del bloque 2 al aplicar un pushover en el sentido Y, donde se comprueba que el punto de desempeño para el sismo raro de diseño se encuentra fuera de la curva de capacidad de la estructura.

Fig. 4. 24: Curva de capacidad en el sentido Y para el Bloque 2.

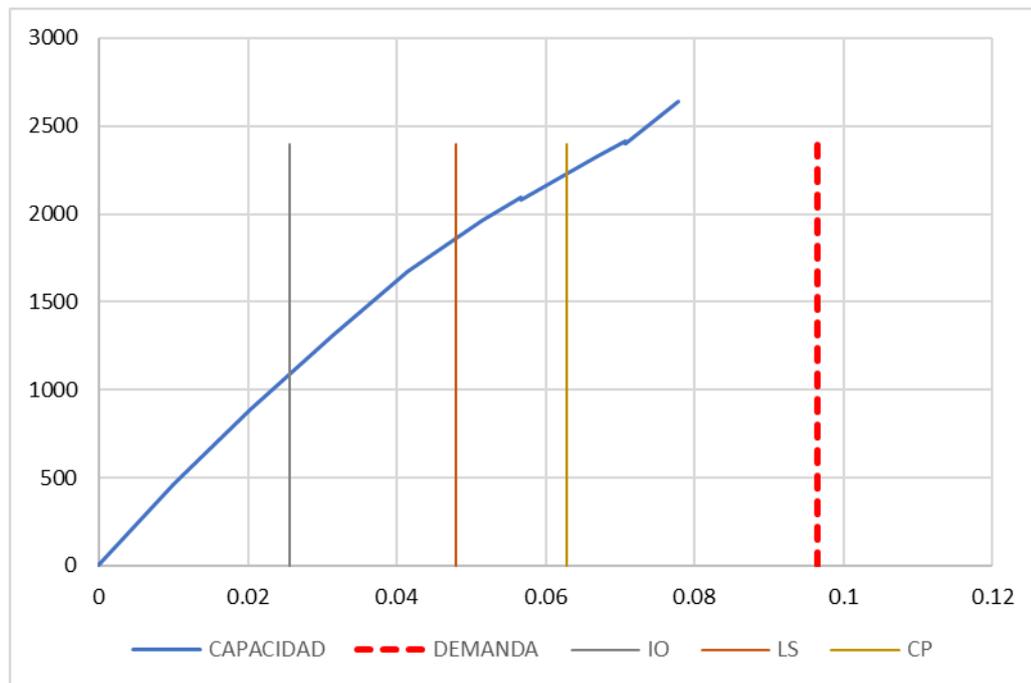
En la gráfica 4.25, se puede visualizar la curva de capacidad de la estructura y los criterios de aceptación al aplicar un pushover en el sentido Y, que es el sentido crítico de la estructura del bloque 2 y se comprueba que el punto de desempeño para el sismo raro de diseño se encuentra fuera de la condición de prevención de colapso, y considerando que es una estructura esencial, es indispensable mejorar el comportamiento sísmico de esta edificación mediante un reforzamiento; en caso de no hacerlo este edificio colapsaría.

Fig. 4. 25: Límites de aceptación de la curva de capacidad del bloque 2 sin reforzamiento.

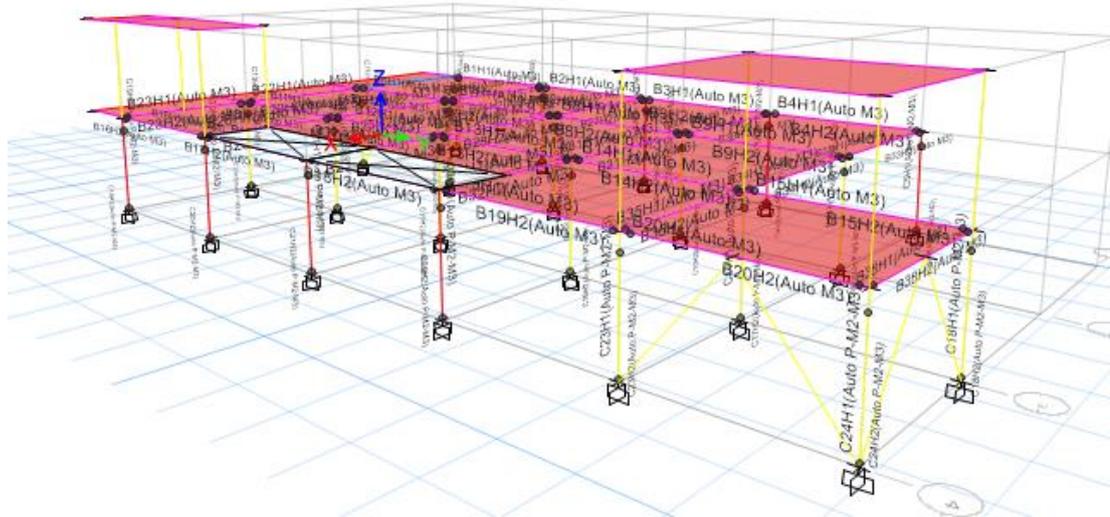
A continuación, se muestra la estructura del bloque 1 con su respectiva asignación de rótulas plásticas.

Fig. 4. 26: Asignación de rótulas plásticas en el Bloque 1.
